ZODP. PROJ.	VYPRACOVAL	KONTROLOVAL	Ing. ŘIHÁK Vojtěch - ComTech Projektová a inž. činnost, dopravní stavby 767 01 Kroměříž, Třesoňova 3344/8A IČ 68048998, DIČ CZ7107224399	
Ing. ŘIHÁK	Ing. ŘIHÁK			
KRAJ: Zlínský		Město: Kroměříž	FORMÁT	
INVESTOR: Město Kroměříž, Velké nám.115 , 767 01 Kroměříž			DATUM	08/2017
REKONSTRUKCE KOMUNIKACE A CHODNÍKŮ V UL. VODNÍ, FARNÍ A DOBROVSKÉHO V KROMĚŘÍŽI E. DOKLADOVÁ ČÁST			ÚČEL	DPS
			ČÍS. ZAKÁZKY	3516
			ČÍS. SOUPRAVY	
DIAGNOSTIKA VOZOVKY			MĚŘÍTKO	ČÍSLO VÝKRESU E2

Diagnostika vozovky město Kroměříž ulice Vodní, Farní a Dobrovského

Úvodní list

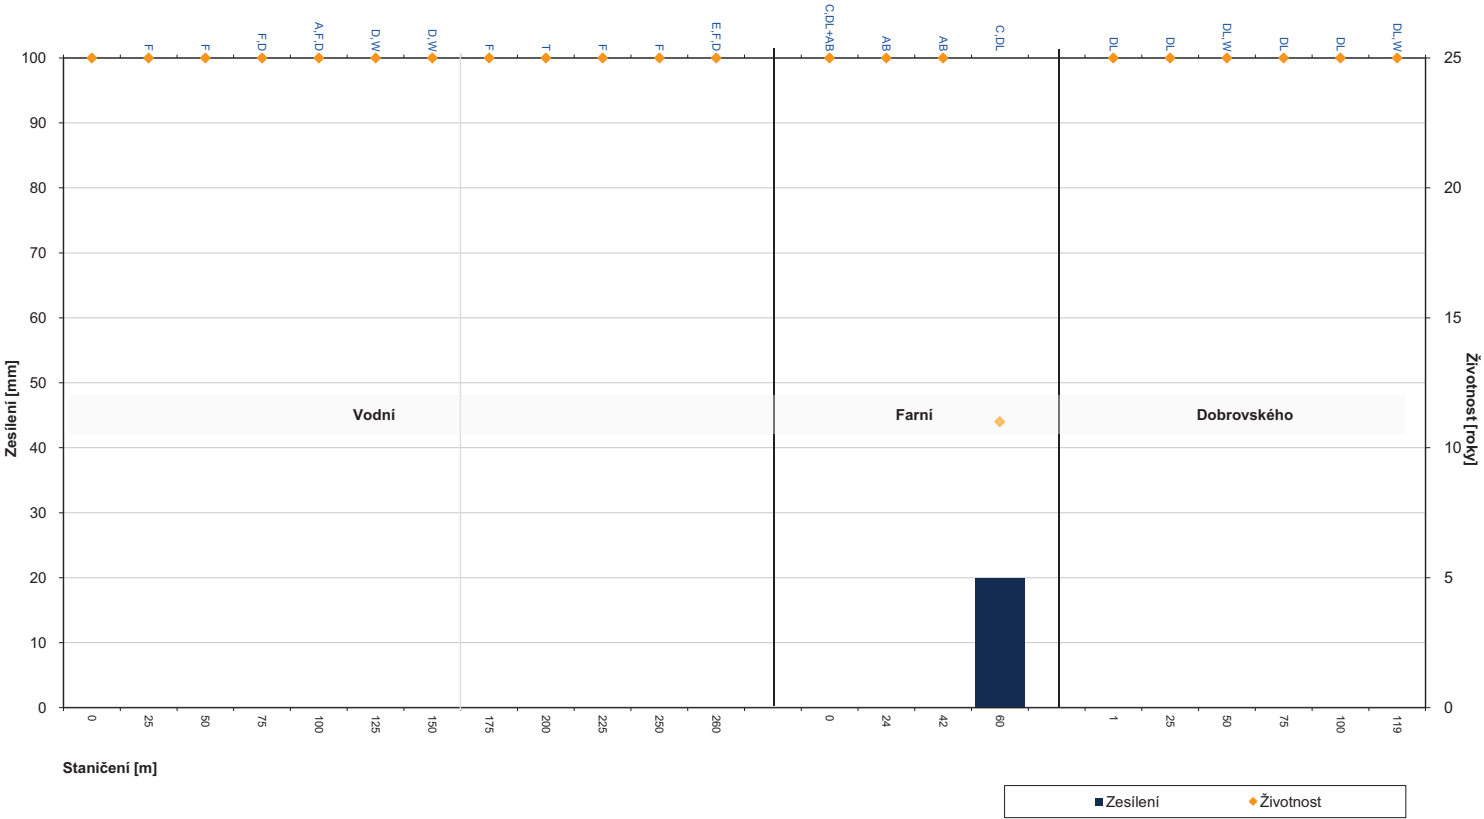
Graf zbytkové životnosti

15	42	42	1	AB	70	100	200	6 248	7 790	639	110	10	25	0	
	16	60	60	2	C,DL	70	100	200	2 406	300	150	126	10	11	20	
Dobrovského	17	1	1	1	DL	120	50	330	12 379	1 338	998	100	10	25	0	
	18	25	25	2	DL	120	50	330	7 646	606	264	109	10	25	0	
	19	50	50	1	DL,W	120	50	330	8 766	780	654	70	10	25	0	
	20	75	75	2	DL	120	50	330	8 246	960	637	87	10	25	0	
	21	100	100	1	DL	120	50	330	5 424	410	246	97	10	25	0	
	22	119	119	2	DL,W	120	50	330	8 770	188	206	96	10	25	0

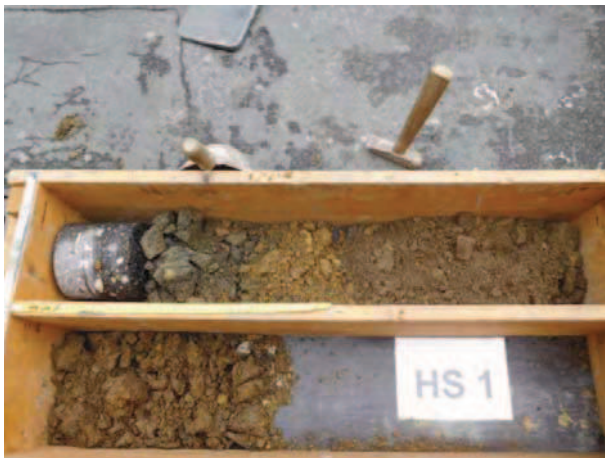
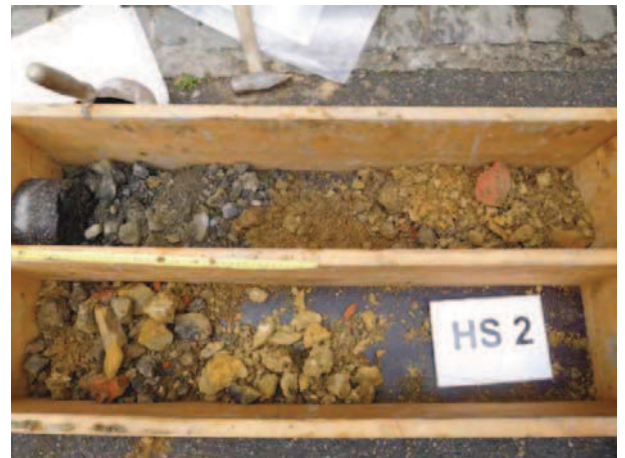
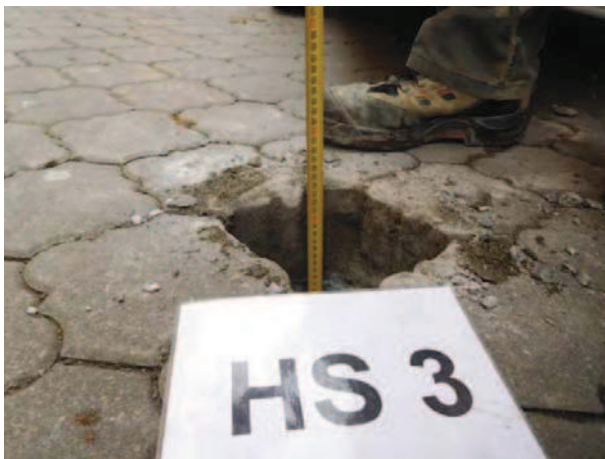
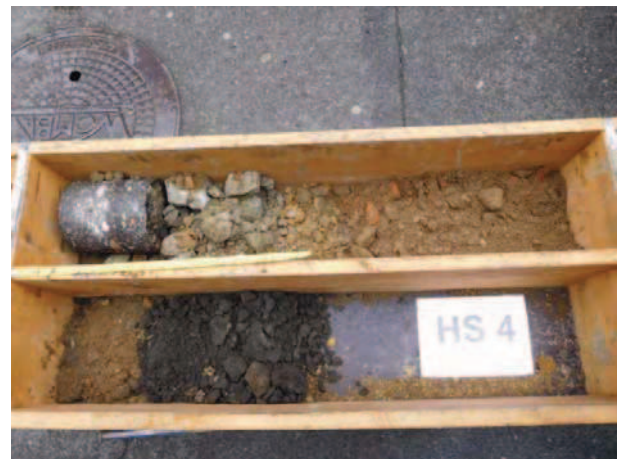
Fotodokumentace

Akce	Číslo vývrty	Popis	Konstrukční vrstvy – typ, tloušťka [mm]				Celkem [mm]
			obrusná	ložná	podkladní	spodní pod.	
Kroměříž	HS1	Vodní	AB 44	AB 46	AB 55	SD 310	455
	HS4	Vodní	AB 63	AB 50	AB 62	SD 230	405
	HS2	Farní	AB 50	AB 20	AB 0	SD 300	370
	HS3	Dobrovského	DL 80	ložná 40	CB 50	SD 130	300
