**Restaurátorský průzkum a návrh na restaurování  
kovových prvků sochy sv. Anny  
– svatozáře a kotvícího systému  
sloup Nejsvětější Trojice, Riegrovo náměstí, Kroměříž**

**I. Lokalizace památky:**

1. Okres: Kroměříž
2. Obec: Kroměříž
3. Adresa: Riegrovo náměstí
4. Název objektu, jehož součástí je rest. dílo: sloup Nejsvětější Trojice
5. rejstříkové č. památky: 39566 / 7-6009
6. Název restaurované památky: svatozář a kotvící systém sochy sv. Anny

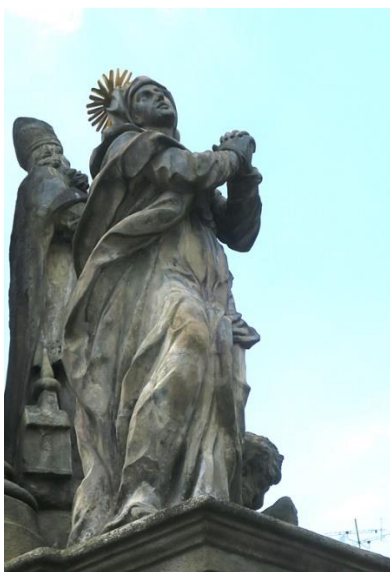
Paprsčitá svatozář z Fe plechu o síle 1,5 mm je přichycena k hlavě světice pomocí Fe kulatiny (d= 6 mm) ve výšce cca 30 mm nad její hlavou a jištěna maticí M5 mm z obou stran. Kulatina včetně matic je silně zkorodována, bez známky povrchové úpravy. V současné době vykazuje svatozář známky poškození povrchové úpravy. Vlhkost pronikající mikroskopickými trhlinami ve zlacení a zinkování působí degradačně na železný povrch svatozáře a způsobuje nárůst korozivních produktů. Socha je kotvena k soklu pravděpodobně ocelovým čepem. Další kotvicí systém nebyl zjištěn – viz restaurátorská zpráva z roku 1999.

Svatozář sochy sv. Anny byla na základě informací z restaurátorské zprávy z 29. 10. 1999 nově vykována, pozinkována a pozlacena. Nová svatozář ovšem nerespektuje tvarem ani velikostí tvar svatozáře doložený na historických fotografiích uložených ve fotoarchivu NPÚ ÚOP v Kroměříži (č. Z0013402). Původní svatozář byla jemnější a hustější, provedená kultivovanějším způsobem. Nepůvodní svatozář bude tedy odstraněna a nahrazena věrnou kopií svatozáře dle historické fotodokumentace.

- Bude vypracován dílenský výkres v měřítku 1:1 a bude vyroben detail vzorku svatozáře, který bude před zahájením výroby odsouhlasen zástupci NPÚ a investora.
- Svatozář bude vyrobena z Cu plechu o síle 1,5 mm a opatřena dvěma nátěry. První, základní bude proveden barvou na lehké kovy Primalex ve dvou vrstvách. Vrchní nátěr bude proveden olejovo-syntetickou barvou.
- Následné pozlacení bude provedeno trojitým věžovým plátkovým zlatem, ryzosti 23,75 karátu.

- Nově vyrobená svatozář bude osazena na původní místo, a to rovněž ve spolupráci s restaurátorem kamene. Uchycení svatozáře bude provedeno na anticoro kulatinu a nově vykovány čtyřhrannými maticemi rovněž z nerez oceli.
- Veškeré restaurátorské práce budou probíhat ve spolupráci s pracovníky NPÚ, kamenosochařem a investorem.
- Na závěr bude vypracována závěrečná restaurátorská zpráva, včetně podrobné fotodokumentace, použitých materiálů a pracovních postupů.
