**ZPRÁVA O PROVEDENÍ
STAVEBNĚ TECHNICKÉHO PRŮZKUMU
OBJEKTU Č.505/1 NA HAVLÍČKOVĚ ULICI V KROMĚŘÍŽI**

Brno, květen 2019

Zhotovitel : Průzkumy staveb, s.r.o.
Lísky 1000/44
624 00 BRNO

Objednatel : knesl kynčl architekti s.r.o.
Šumavská 416/15
602 00 Brno

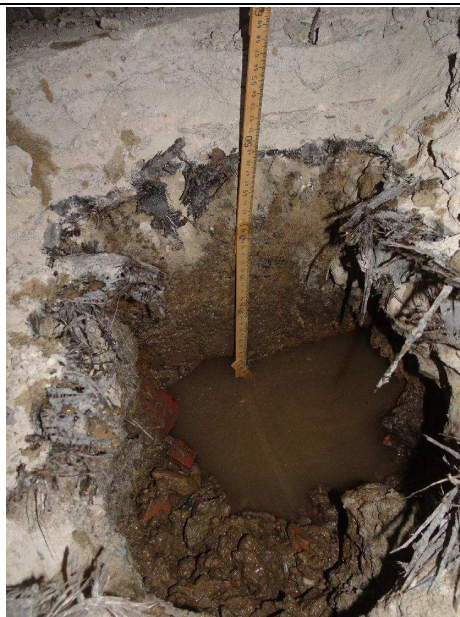
2.

- Cca 40 cm pod podlahou 1.PP již byla zjištěna hladina podzemní vody, foto č.2.
- Ve snížené části 1.PP je provedena jímka, z které je podzemní voda neustále odčerpávána a snižuje se tak hladina podzemní vody v okolí, foto č.3. V těchto místech, kde pravděpodobně občas dochází i k zatopení podlah, byla zjištěna nejvyšší vlhkost, a to 18,6% u sondy W11 !
- Svislé a vodorovné hydroizolace (pravděpodobně navržené proti tlakové vodě) v nesnížené části jsou zatím ještě funkční.

(1.PP, foto č.2)

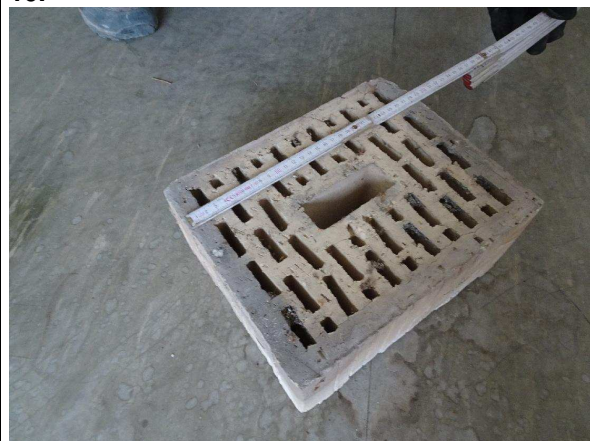
10.

Pevnost děrovaných cihel CDm a cihelných děrovaných kvádrů CDK nebylo možno nedestruktivními metodami určit, proto byla ve výpočtu pevnosti zdiva použita hodnota z původní výkresové dokumentace, a to $f_k = 15 \text{ N/mm}^2$ (P15). Typ a tvar použitých cihel viz foto č.10 a příloha č.3.

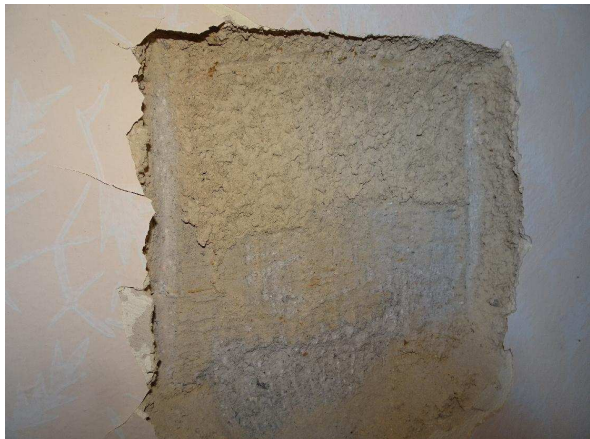
11.

Některé části stěn byly vylity z betonu a lze předpokládat, že mají podstatně vyšší pevnosti než zdivo z cihel, foto č.11.

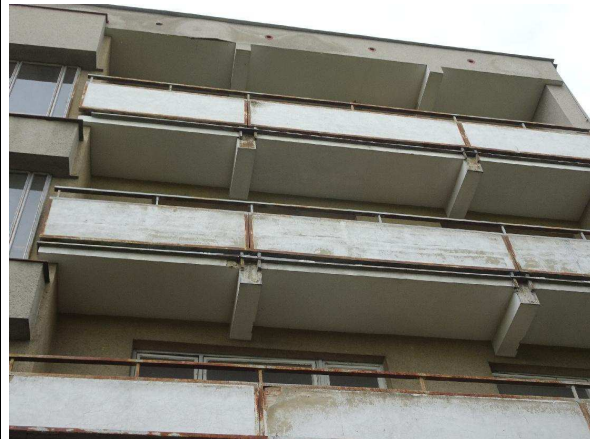
12.

V rámci tohoto STP byla u ŽB monolitických stropních konstrukcí (balkonových konzol, foto č.12 a nadokenních překladů) zjišťována pevnost betonu v tlaku, tvar a vyztužení jednotlivých prvků atd. U prefabrikovaných stropních panelů pak byl zjišťován jejich tvar a vyztužení.

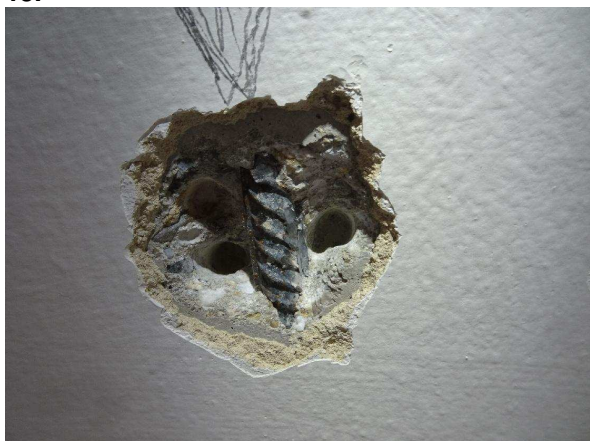
15.

A1 ŽB panel ve 4.NP, foto č.15

8Ø 12 (žebírková), krytí 2-10 mm

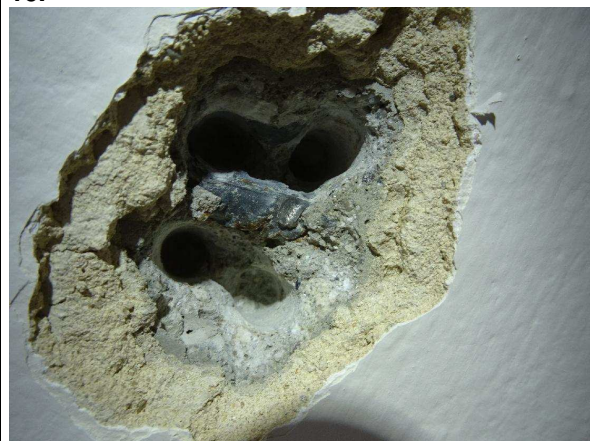
16.

A2 ŽB panel ve 4.NP, foto č.16

3Ø 12 (žebírková), krytí 5-10 mm

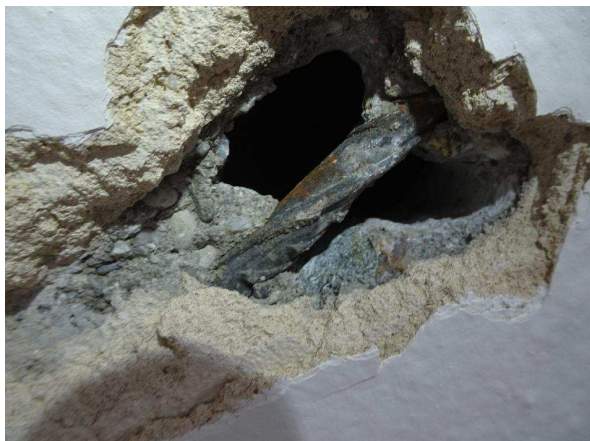
17.

A2-1 ŽB panel ve 4.NP, foto č.17

3Ø 10 (kroucená)

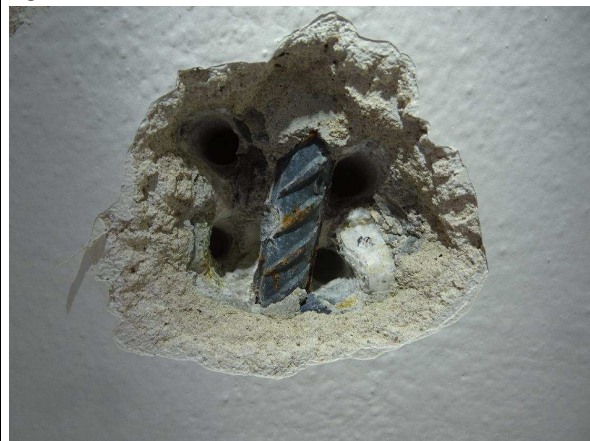
18.

A3 ŽB panel v 5.NP, foto č.18

8Ø 12 (žebírková), krytí 0-15 mm

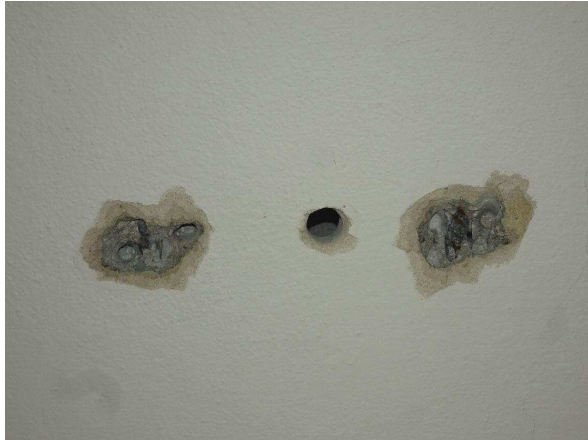
19.

A4 ŽB panel v 5.NP, foto č.19

3Ø 14 (žebírková), krytí 5-10 mm

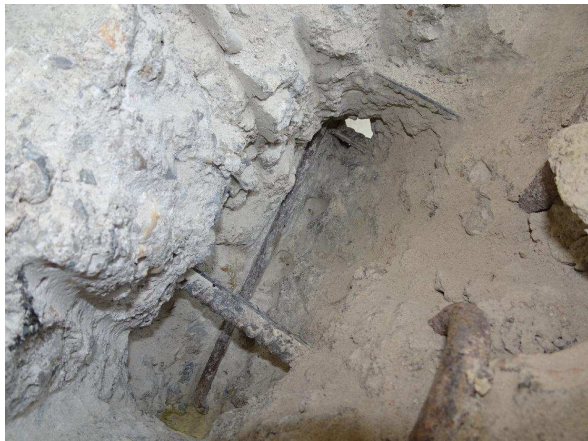
23.

A7 Balkonová konzola pod posledním podlažím, foto č.23

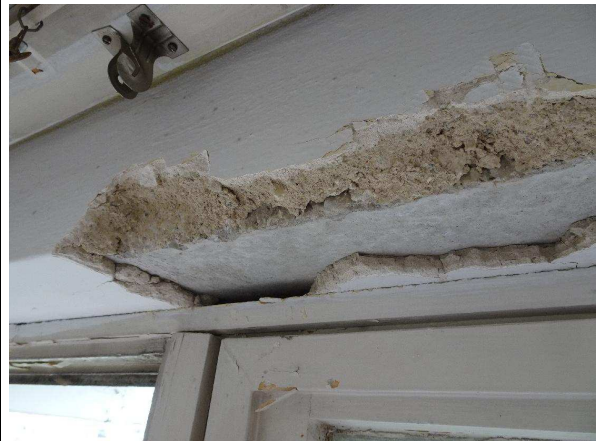
24.

Sondou **A8** bylo zjištěno, že většina oken je překlenuta vždy 2 nadokenními ŽB prefabrikovanými překlady, foto č.24.

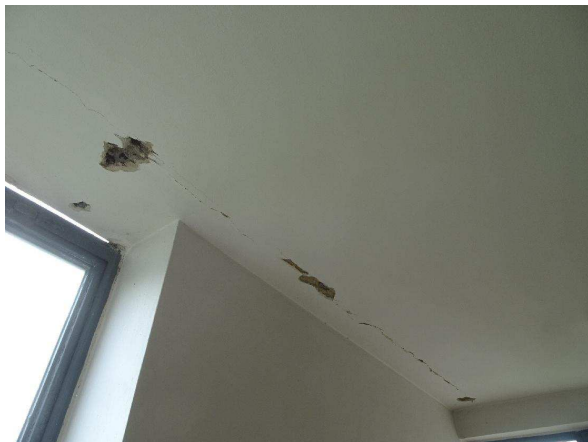
25.

Sondou **A9** bylo zjištěno, že mezipodesty u schodiště jsou provedeny z prefabrikovaných ŽB panelů, pás u okna byl ale dobetonován a vyztužen ocelí, foto č.25. Beton je ale velmi nekvalitní, drolí se, je v něm částečně zkorodovaná výztuž, foto č.26.

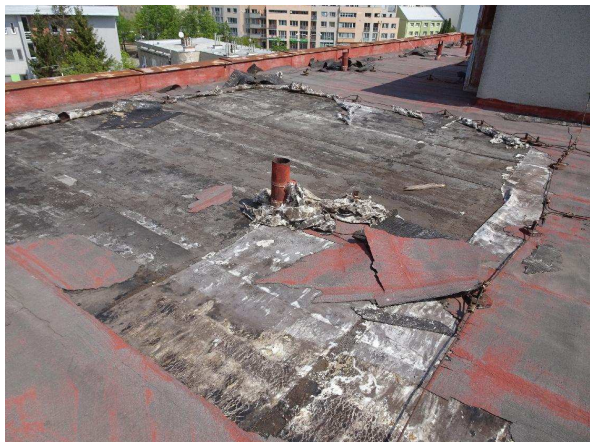
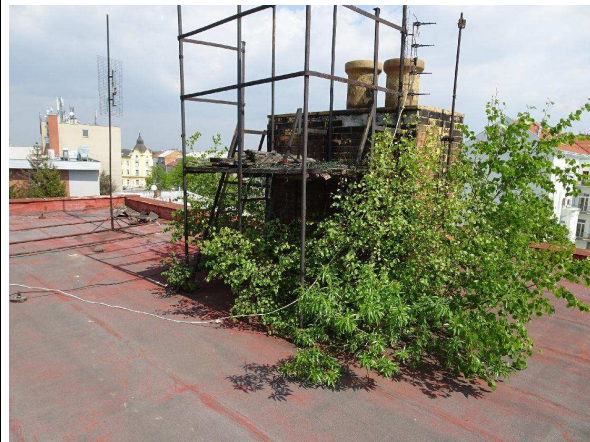
Střešní plášť je v úplně dezolátním stavu, jsou u něj poškozené (místa úplně strhané) hydroizolační pásy, tepelně izolační vrstvy jsou úplně mokré, místa již ze střechy vyrůstá vzrostlá vegetace atd., foto č.37, 38 ! Přes střešní plášť zatéká i do interiéru 5.NP, foto č.39, 40 !
