Restaurátorský záměr

Morový mariánský sloup

II. etapa

Velké náměstí, Kroměříž

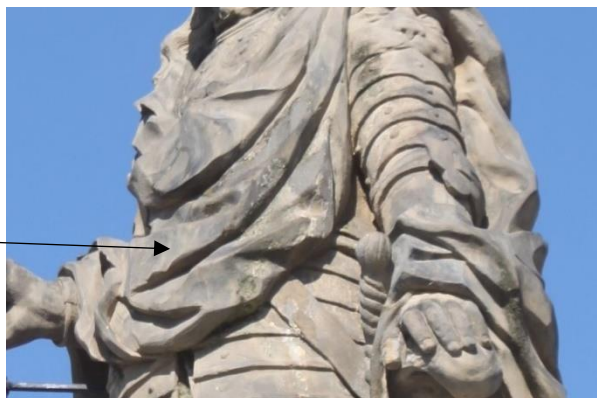
Socha sv. Václava, zatřená krusta

tmavošedý materiál doplňku

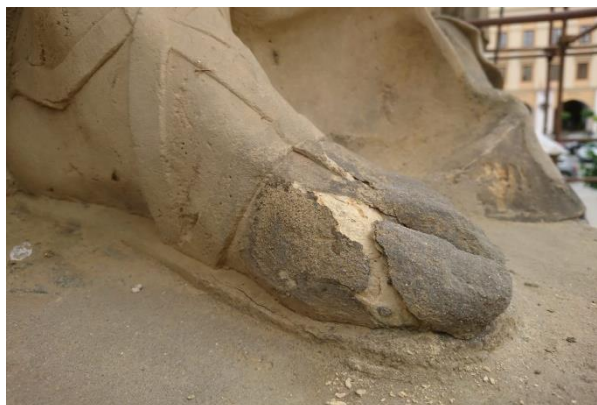
Socha sv. Floriána- hmota kamene poškozená pod vrstvou materiálu doplňku

Je poškozena detailní modelace jako např. drapérie onucí, prsty na nohou, rastr chlupů psa sv.Rocha, jemná kanelura proudu vody z vědra sv. Floriána apod. Degradace kamenné hmoty je zapříčiněna jak přirozeným zvětráváním (kámen obsahuje vysoký podíl železité složky), tak kritickým nárůstem krusty, která se odtrhne i s poškozenou povrchovou vrstvou kamene, tak převrstvením nevhodným materiálem , jak bylo již uvedeno.

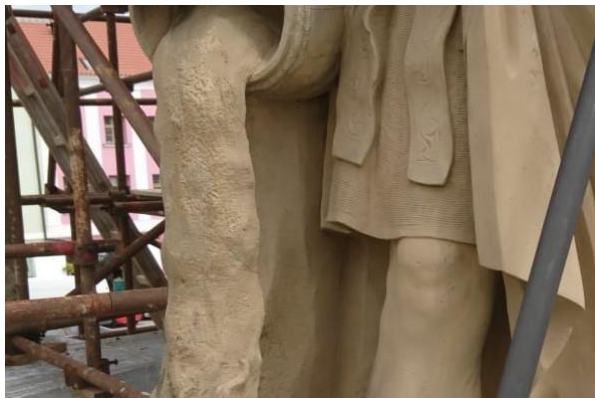
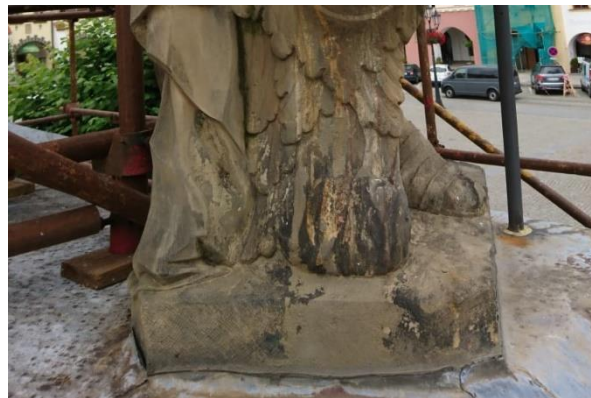
Socha sv.Floriána- poškozená modelace proudu vody socha sv.Mořice- modelace poškozená nárůstem krusty

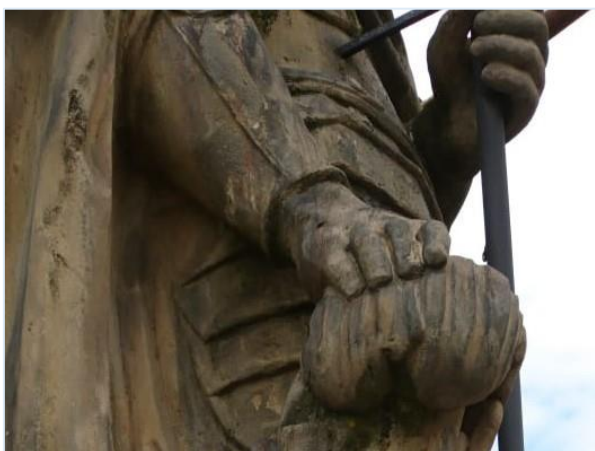
Velké modelační celky, které jsou v přímém kontaktu s materiálem železa atributů, jsou druhotné. Modelace rekonstrukcí, bohužel, příliš nerespektuje rukopis autora, např. jeho zjevnou zkušenost s prací se dřevem.

Originální modelace ruky

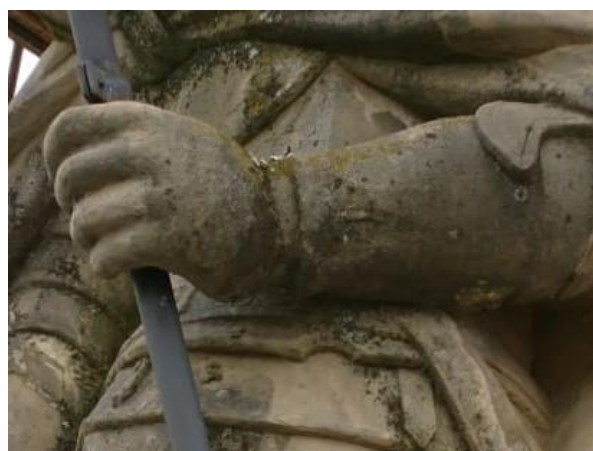
Rekonstrukce v umělém kameni

Budou sejmuty vrstvy barevného sjednocení povrchu podnože a soch, budou sejmuty nebo alespoň narušeny vrstvy krusty, sníženy koncentrace solí, bude provedena revize doplňků, doporučuji výměnu tvrdých neprodyšných tmelů. V případě, že bude sochař restaurátor schopen nahradit velké rekonstrukce rukou, doporučuji jejich výměnu. Následně bude povrch opět sjednocen v odstínu nejvíce odpovídajícím originálnímu kameni a obnoveno zlacení atributů. Rovněž doporučuji v blízké budoucnosti demontovat oplocení a v kovářské restaurátorské dílně provést jeho důkladnou obnovu.

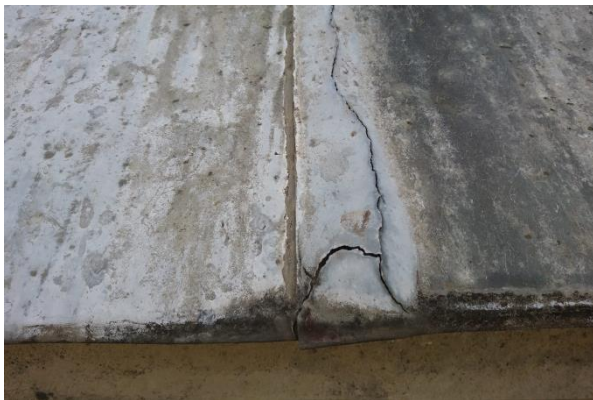
Na podnoží je zřejmá počínající degradace druhotných materiálů jako důsledek zvýšené přítomnosti solí. Salinita ve spodní části památky je s největší pravděpodobností spojena s poškozeným oplechováním horní plochy. Horní plocha je oplechována zinkovým plechem, jehož jednotlivé díly jsou sletovány napevno bez falců. Materiál plechu je značně poškozený trhá se mimo spoje. To může být způsobeno jak absencí zajištění dilatace, nedostatečným očištěním okolí spoje po pájení (dříve se používala HCl), nebo špatně vyválcovaným plechem. Každopádně podnož je nadměrně dotována srážkovou vodou, která se dostává do prostoru mezi kámen a plech a nemůže se odpařit.

Trhlina na pohl.levé straně

Degradovaný zinkový plech bude vyměněn za olovený.

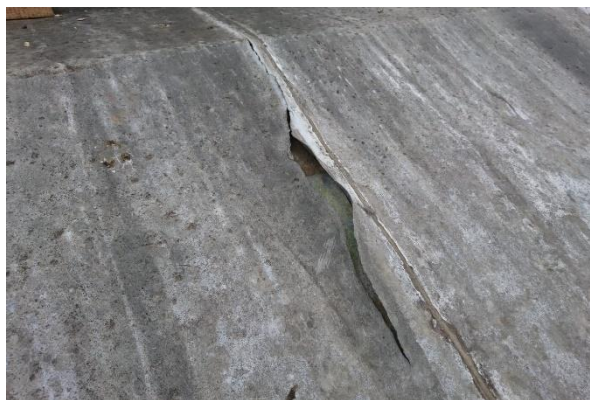
Trhlina v zadní části

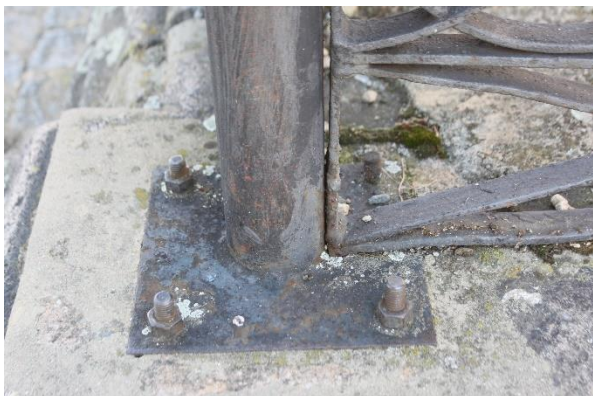
Druhotné oplocení z kovářsky zpracovaného železa je spojeno s rohovými osvětlovadly. Jednotlivé díly oplocení jsou zavěšeny na sloupcích ukotvených do země a zajištěny šrouby. Samy sloupky jsou rovněž adjustovány k zemi pomocí šroubů. Materiál oplocení doposud nevykazuje kritické poškození, ale je načase zamyslet se nad důkladnějším způsobem obnovy, než je doposud obvyklý nátěr. V současné době je nátěrová vrstva silně poškozena a ke korozi náchylný materiál dostatečně nechrání. To se projevuje např. u lišt složených z několika vrstev, které se otevírají v důsledku nárůstu objemu korozních produktů, mimo jiné proto, že byly vždy natírány pouze vně a nikoliv vnitřní styčné plochy.

Ukotvení sloupku do země

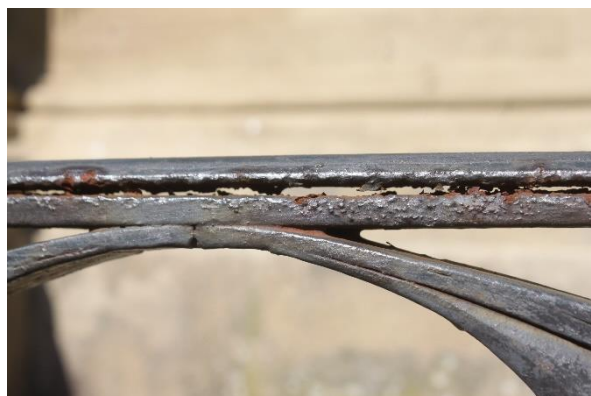
Koroze mezi dvěma vrstvami lišty

- rozebrání na jednotlivé prvky je důležité, aby bylo možno sejmout korozní produkty ze všech ploch.

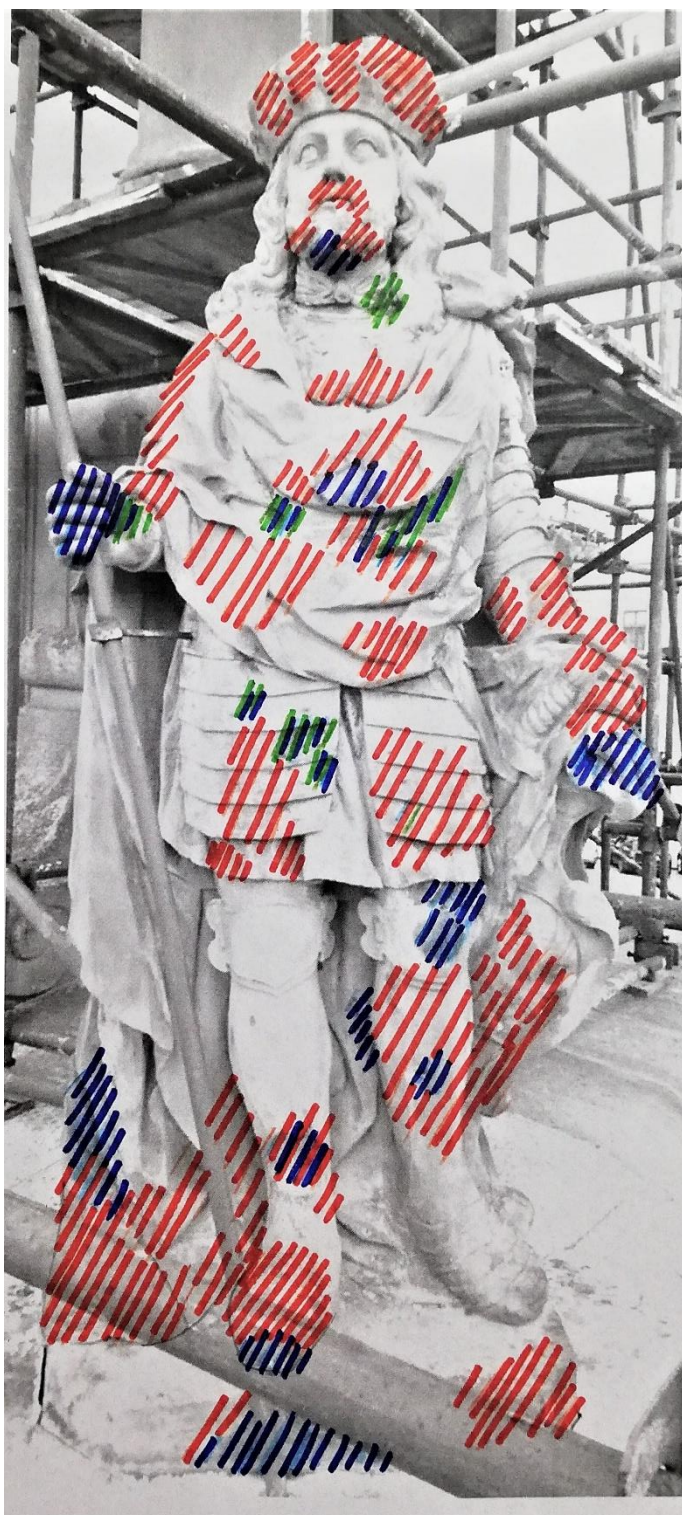
Socha sv. Václava

Krusta
Umělý kámen
Náletová mikroflóra

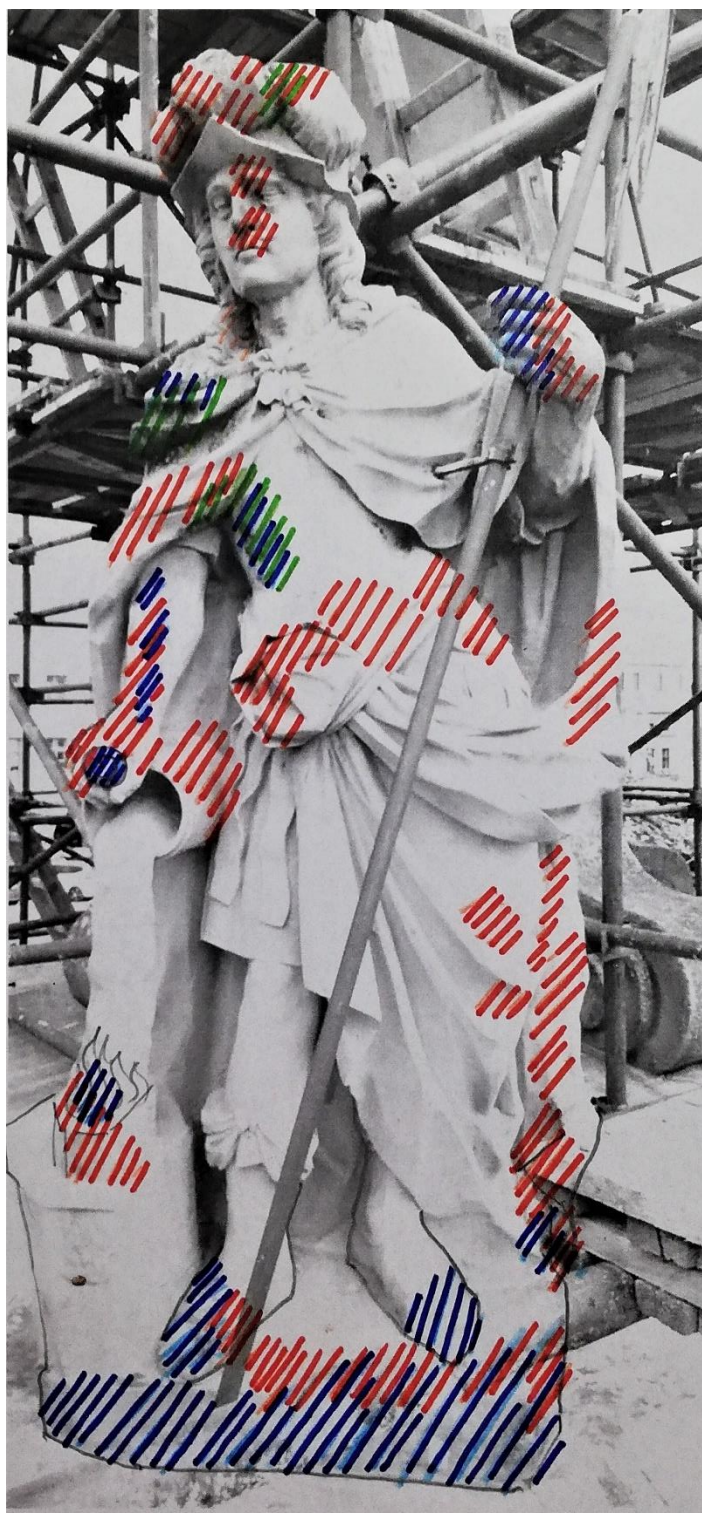
Socha sv. Floriána

Krusta
Umělý kámen
Náletová mikroflóra

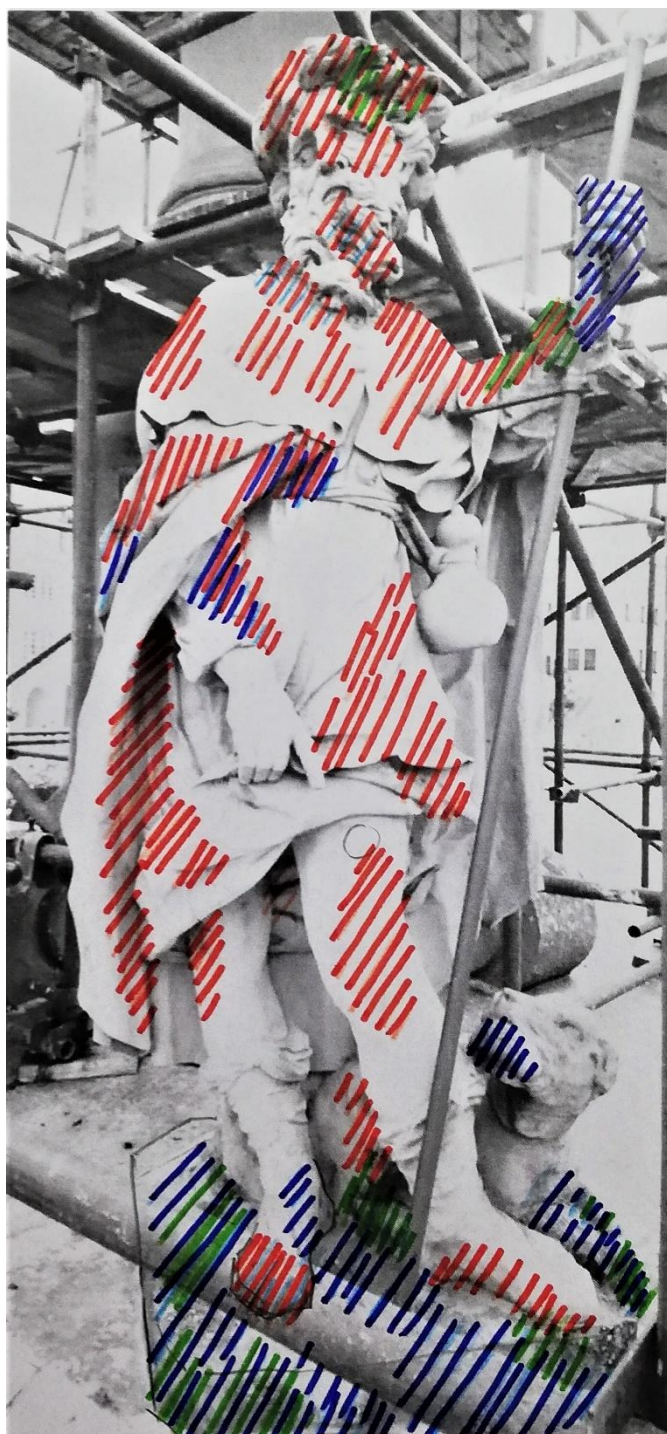
Socha sv.Rocha

Krusta
Umělý kámen
Náletová mikroflóra

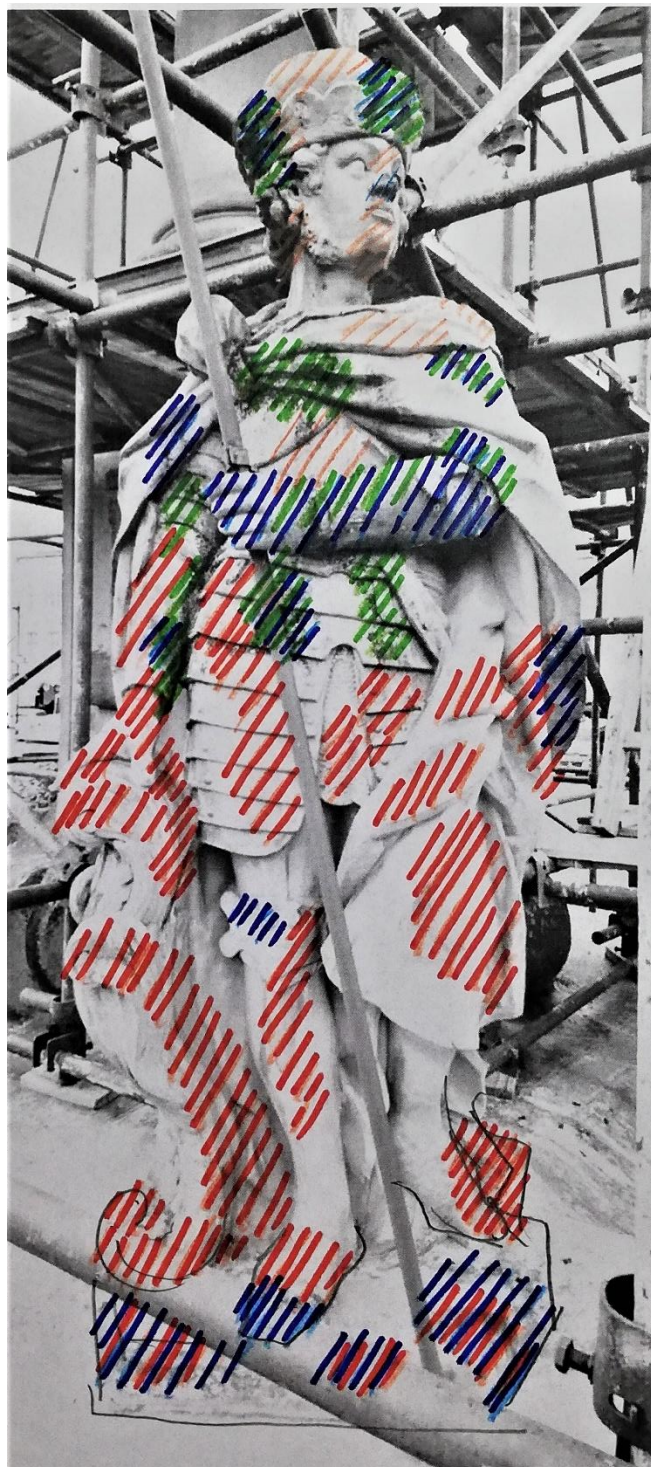
Socha sv. Mořice

Krusta
Umělý kámen
Náletová mikroflóra

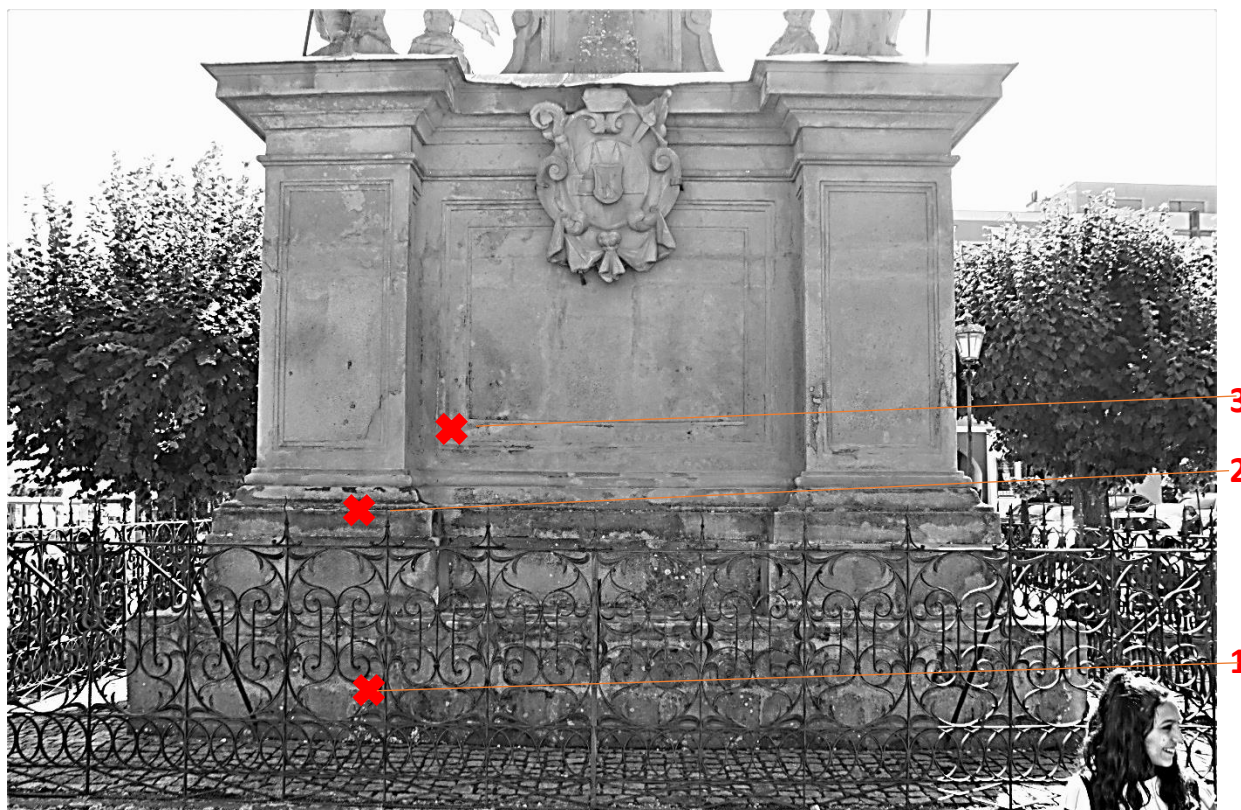
Lokalizace vzorků

Výsledky analýzy prokázaly vysoké hodnoty síranů u vz.č.3 v zrcadle.. Domnívám se, že je to důsledek zatékání pod plech. Naopak nízké zasolení u paty a celkově nízké chloridy. To je dobrá zpráva, protože je zřejmé, že památka netrpí v důsledku zimní úpravy komunikace.

Dle výsledků analýzy salinity navrhuji odsolení destilovanou vodou s celulózovým kompresním materiálem ve dvou cyklech, po kterých bude ze stejných lokalit odebrán nový vzorek pro posouzení

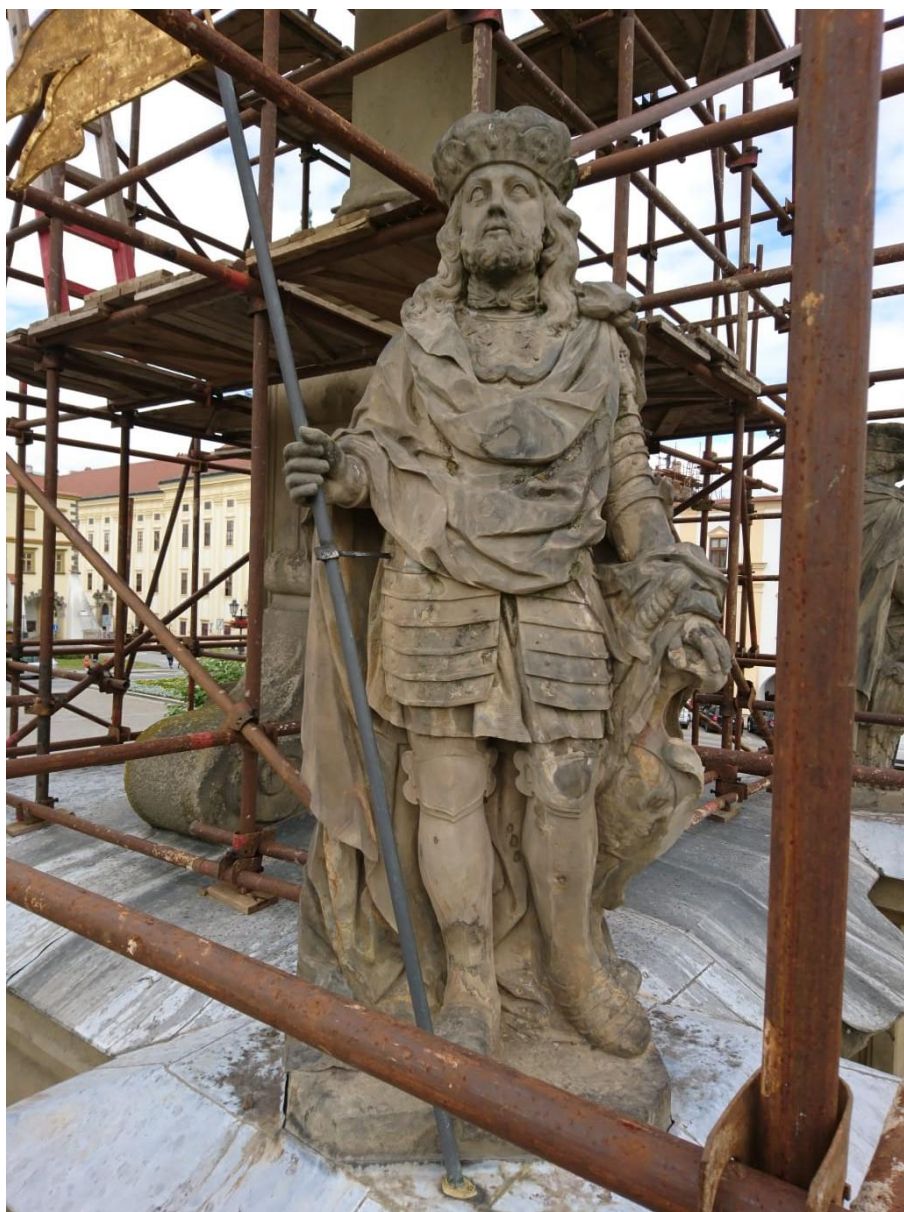
Socha sv.Václava

Dobře patrná odlišnost v barevnosti doplňků

V modelaci suknice drobné kaverny v důsledku zvětrávání horniny

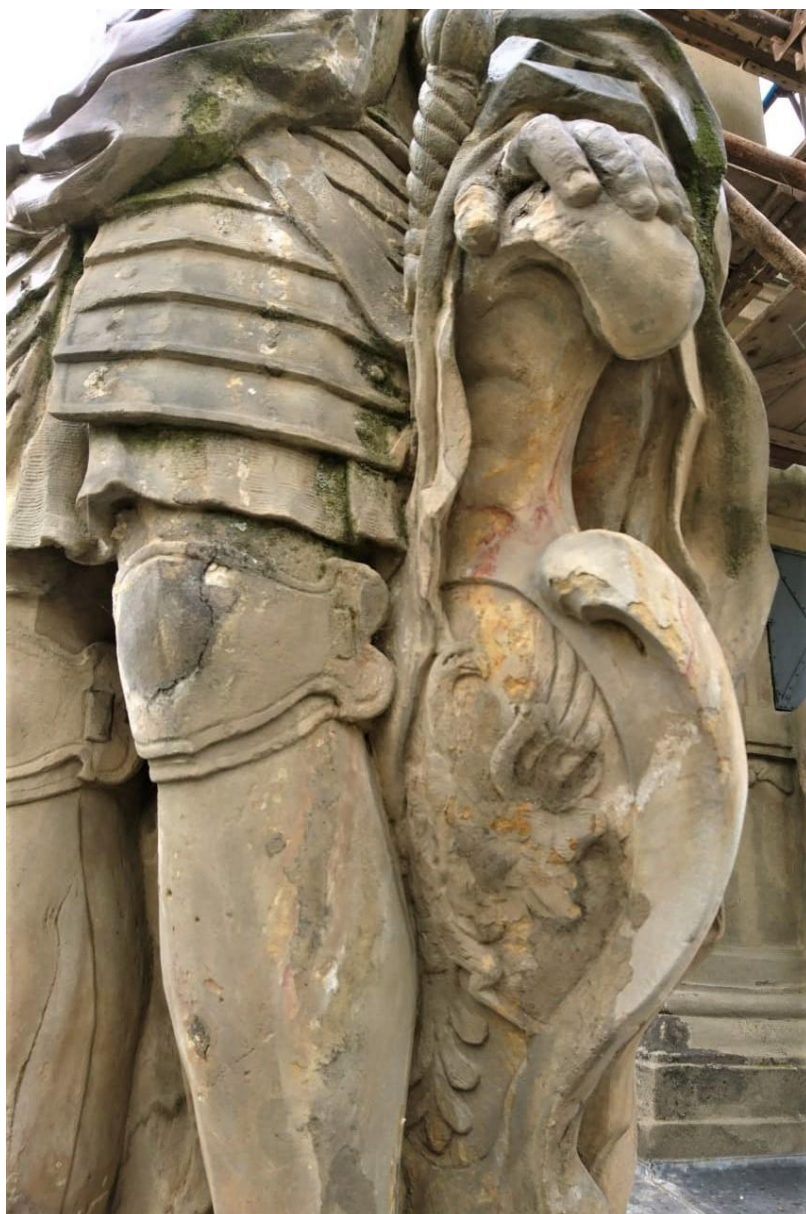
Socha sv.Václava
Poškozená modelace štítu

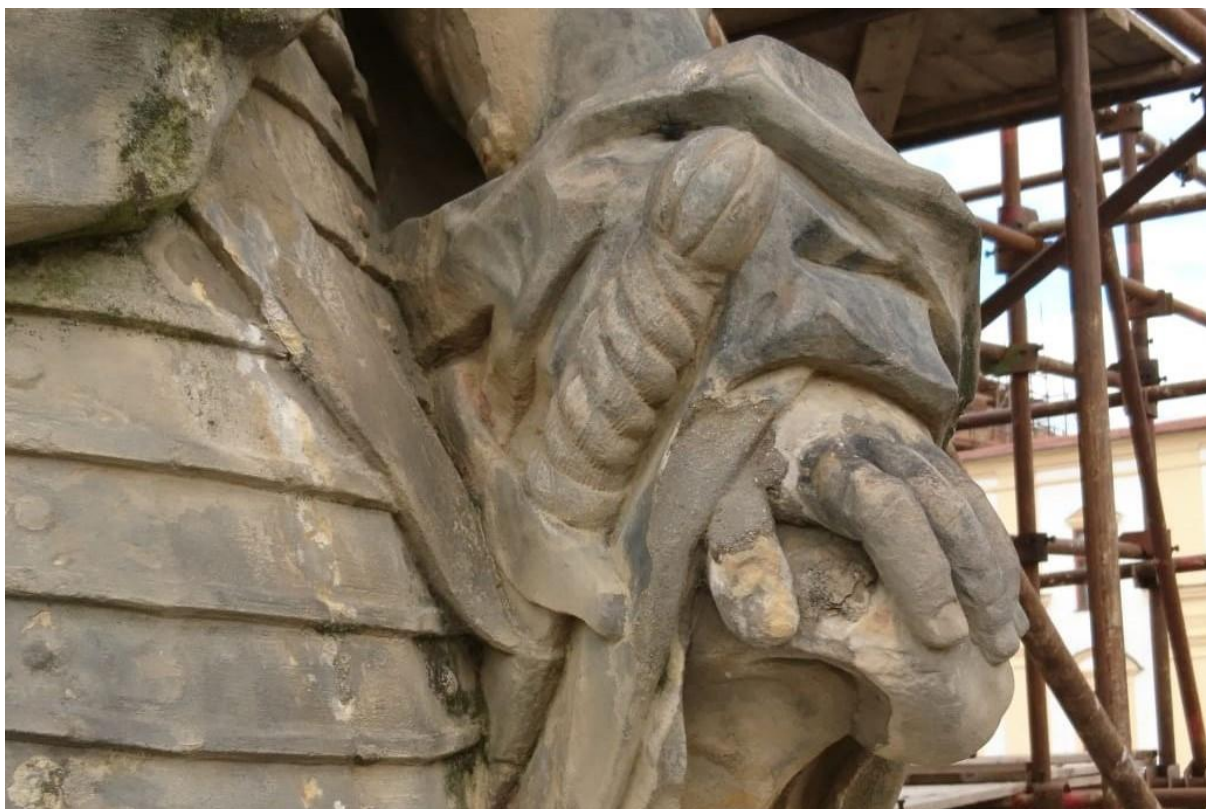
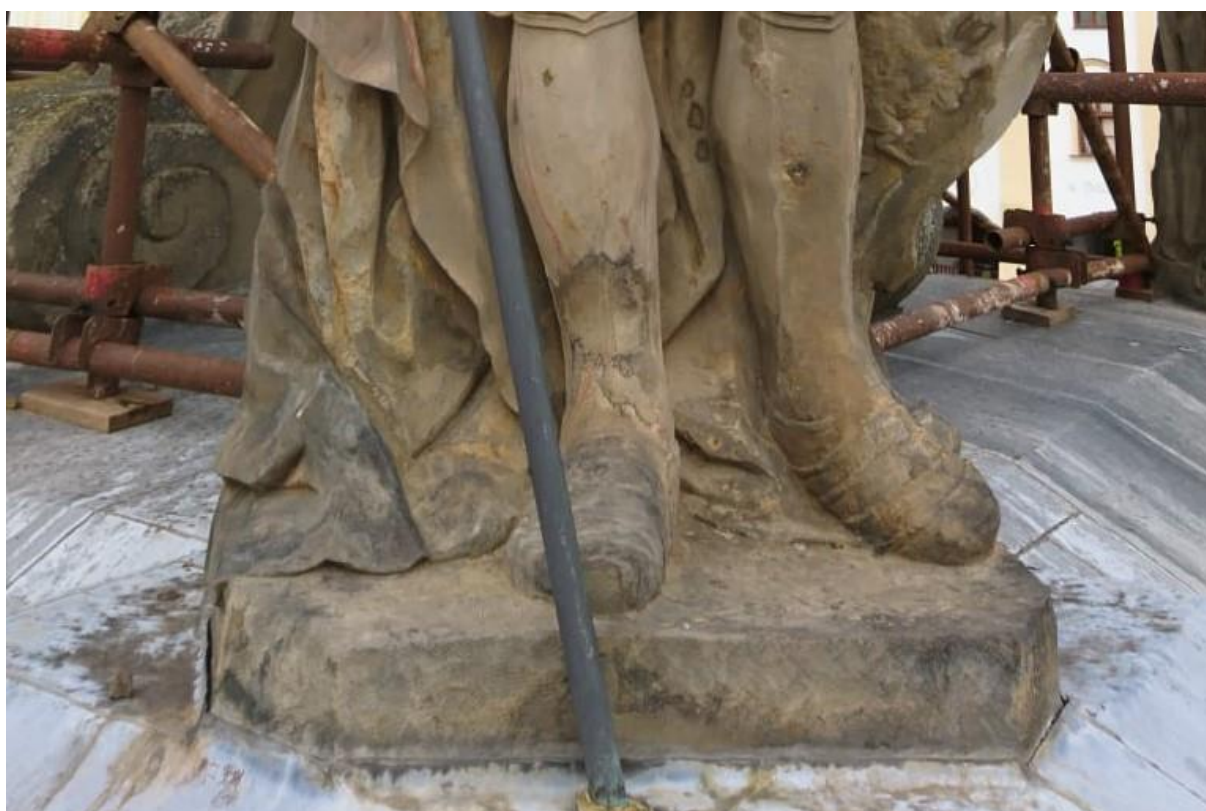
Socha sv.Václava

Dobře patrná odlišnost v barevnosti doplňků
Poškození kamene v místě druhotné modelace

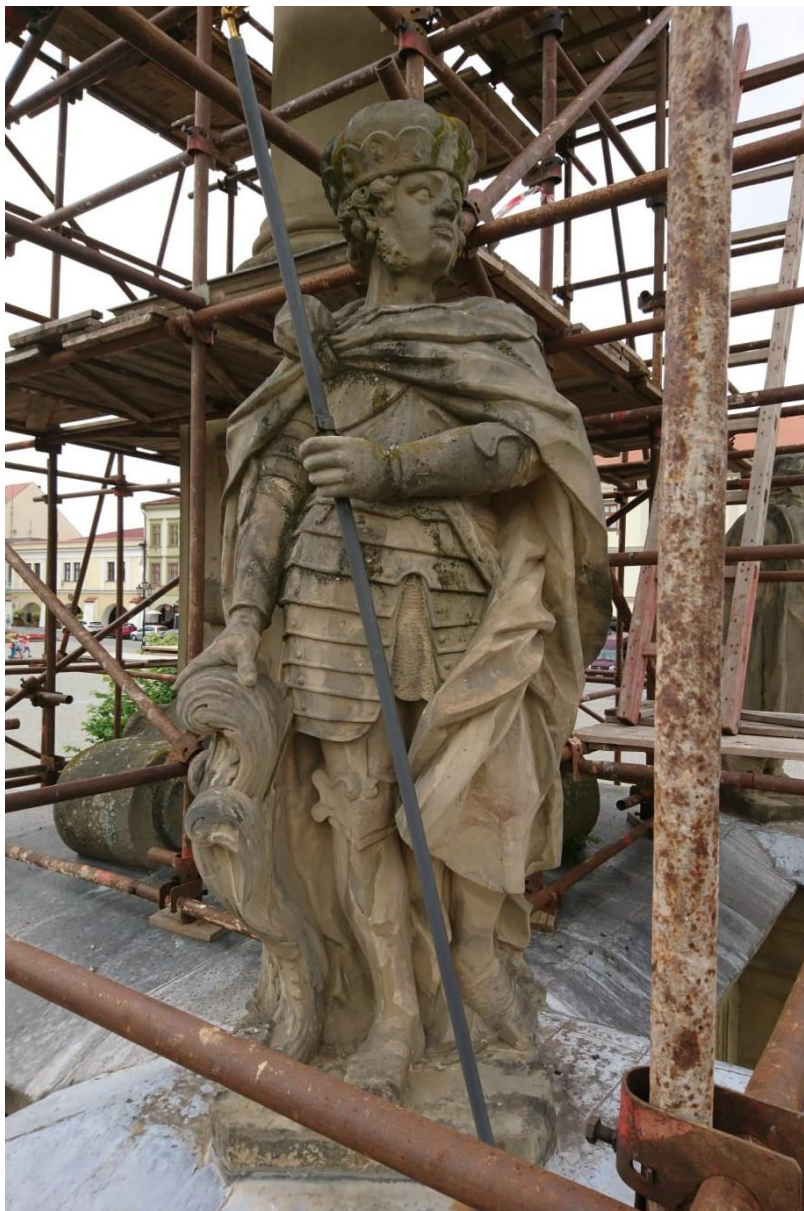
Socha sv.Mořice

Patrné drobné kaverny v důsledku zvětrávání horniny

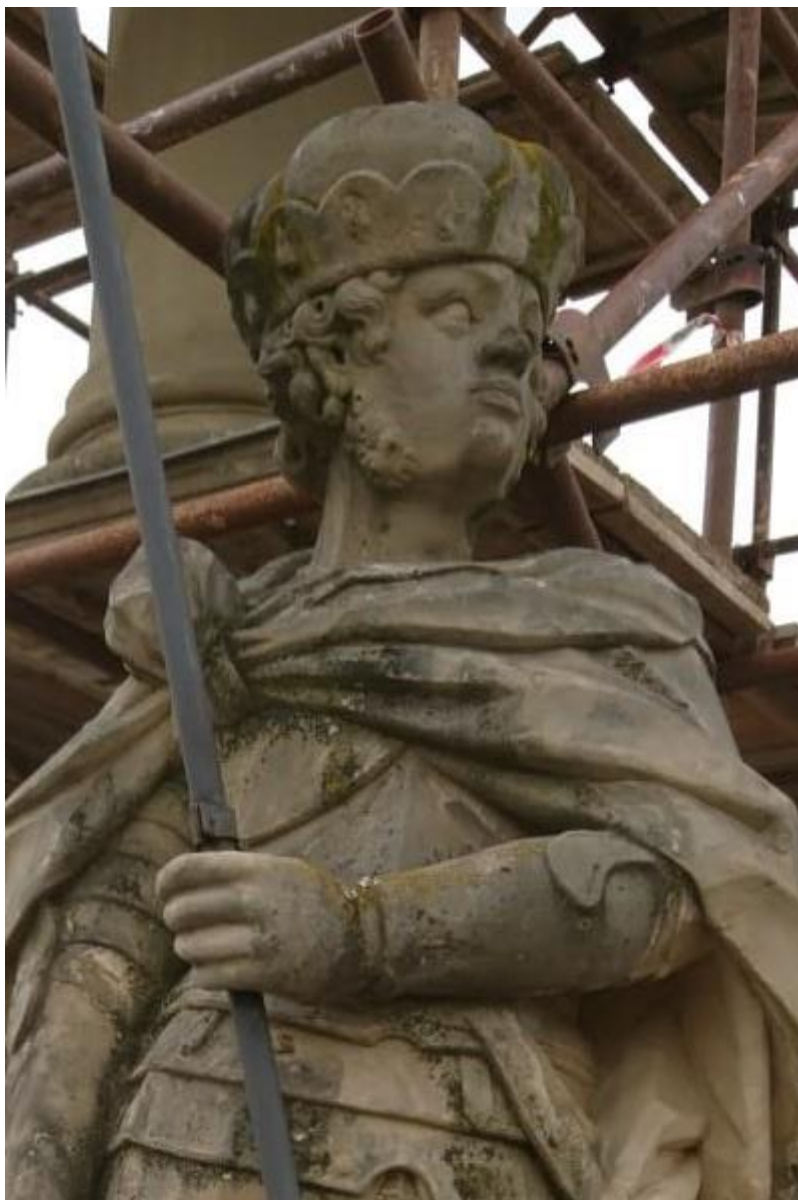
Socha sv.Mořice
Mikroflóra v místě soplíků

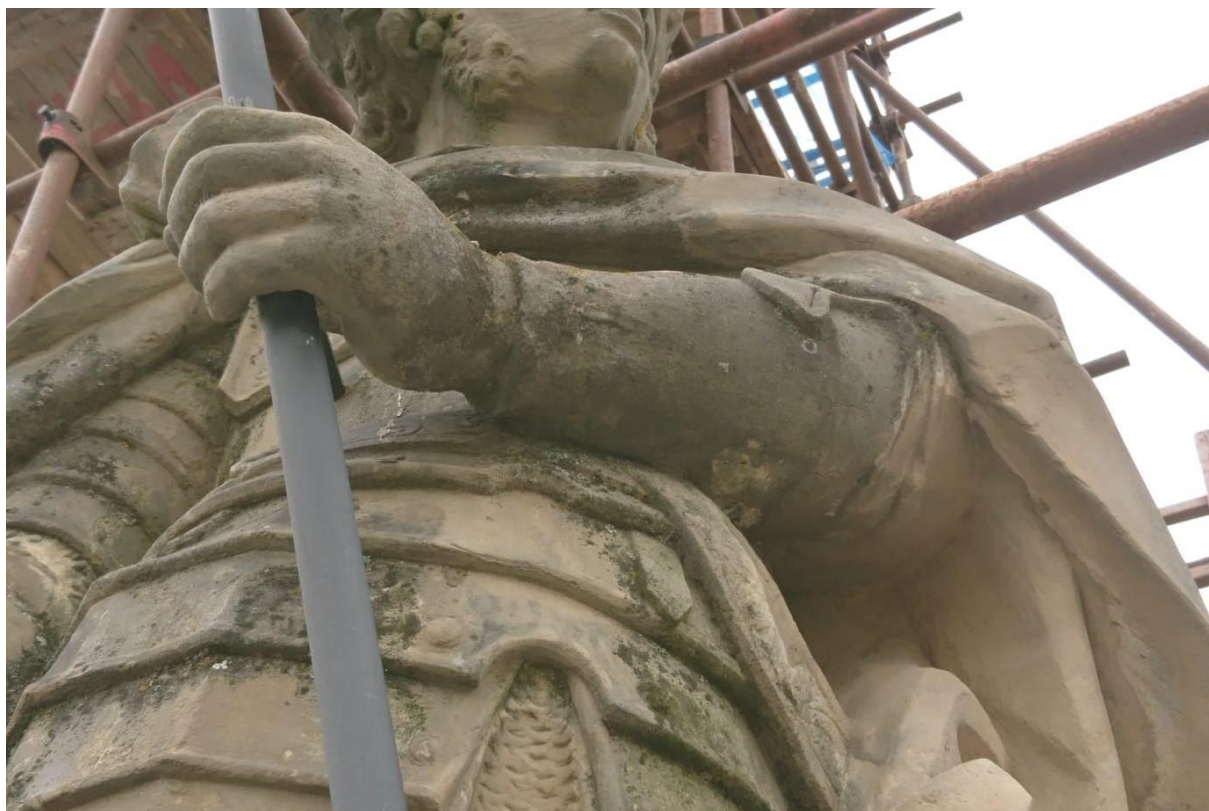
Druhotná modelace ruky

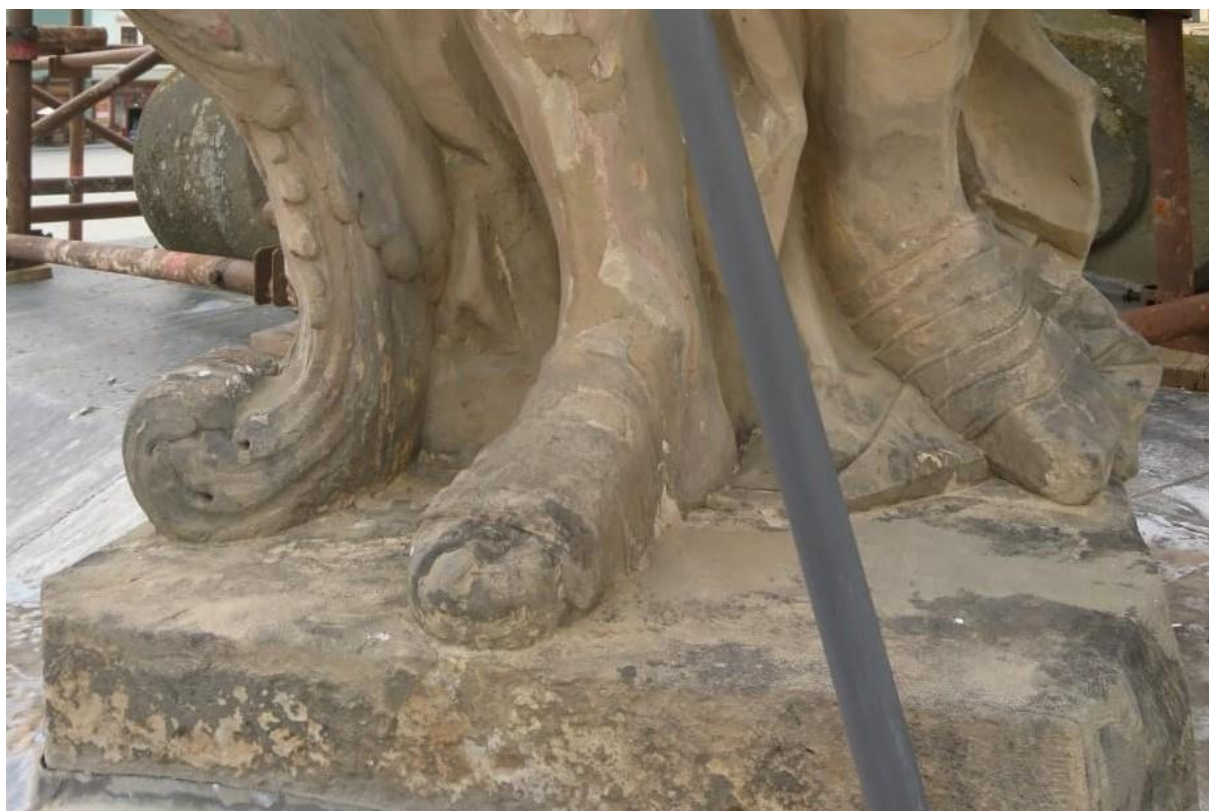
Socha sv.Mořice

Degradace doplňků i originálního kamene v dolních partiích

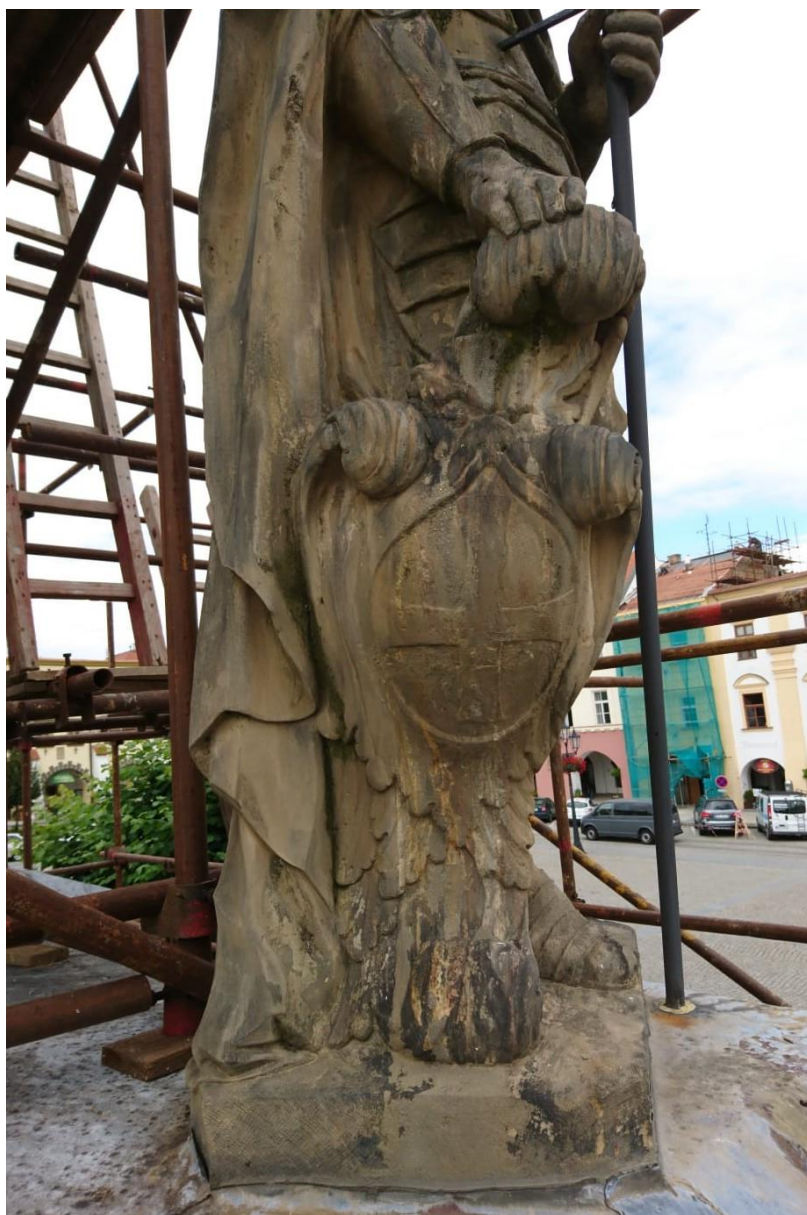
Socha sv.Mořice

Degradace v důsledku nárůstu krusty ve spodní partii

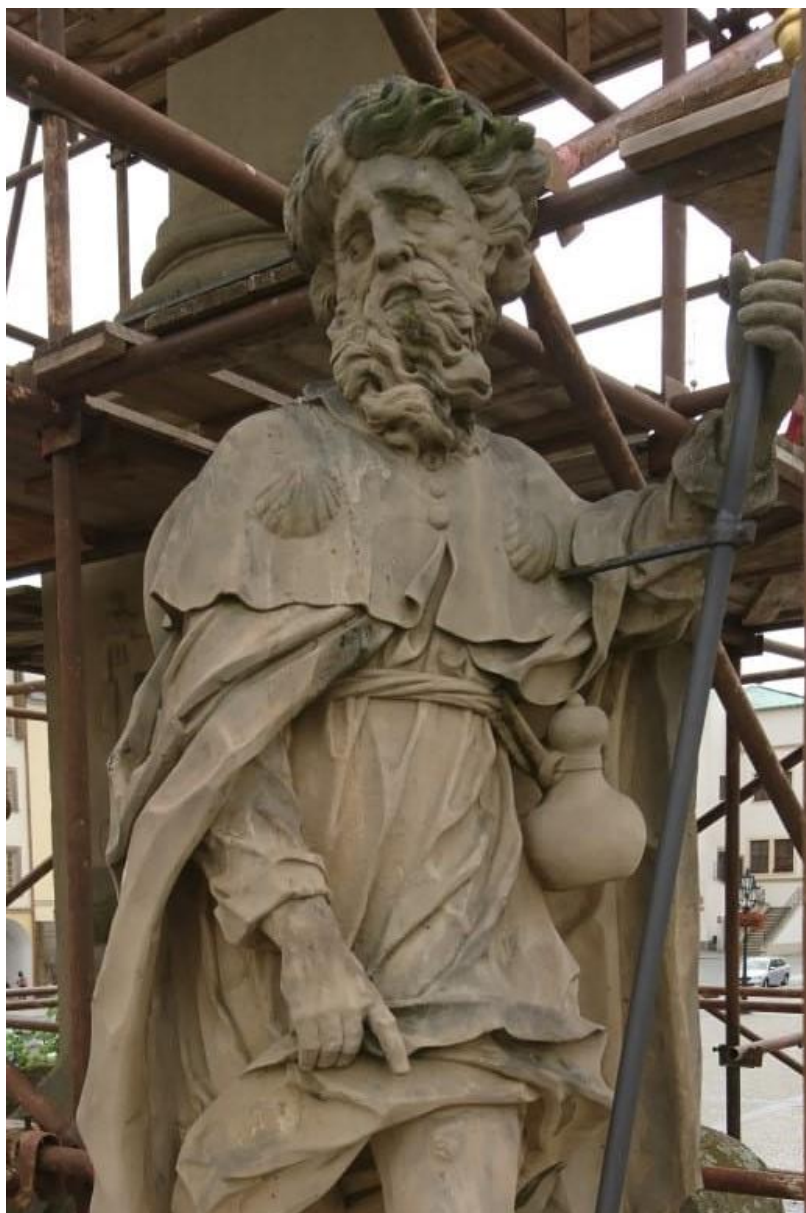
Socha sv.Rocha

Patrné drobné kaverny v důsledku zvětrávání horniny

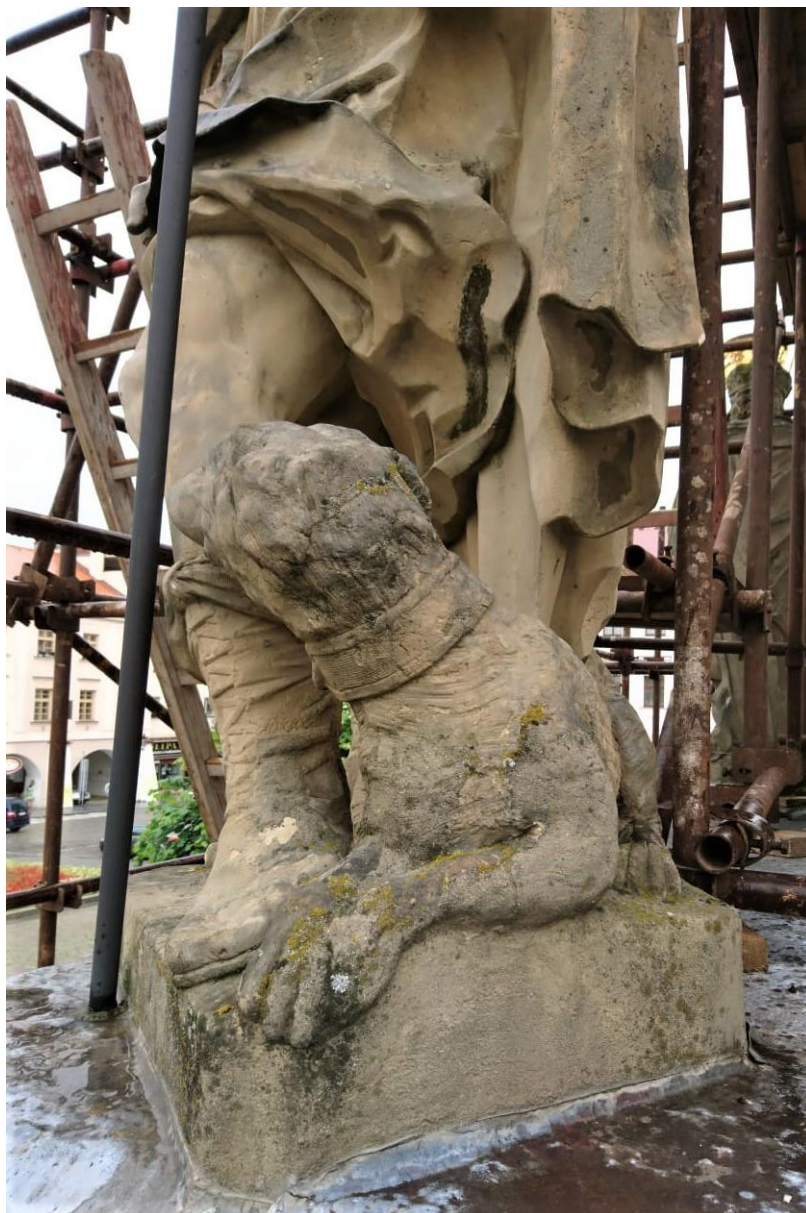
Socha sv. Rocha

Mikroflóra v místě druhotné modelace

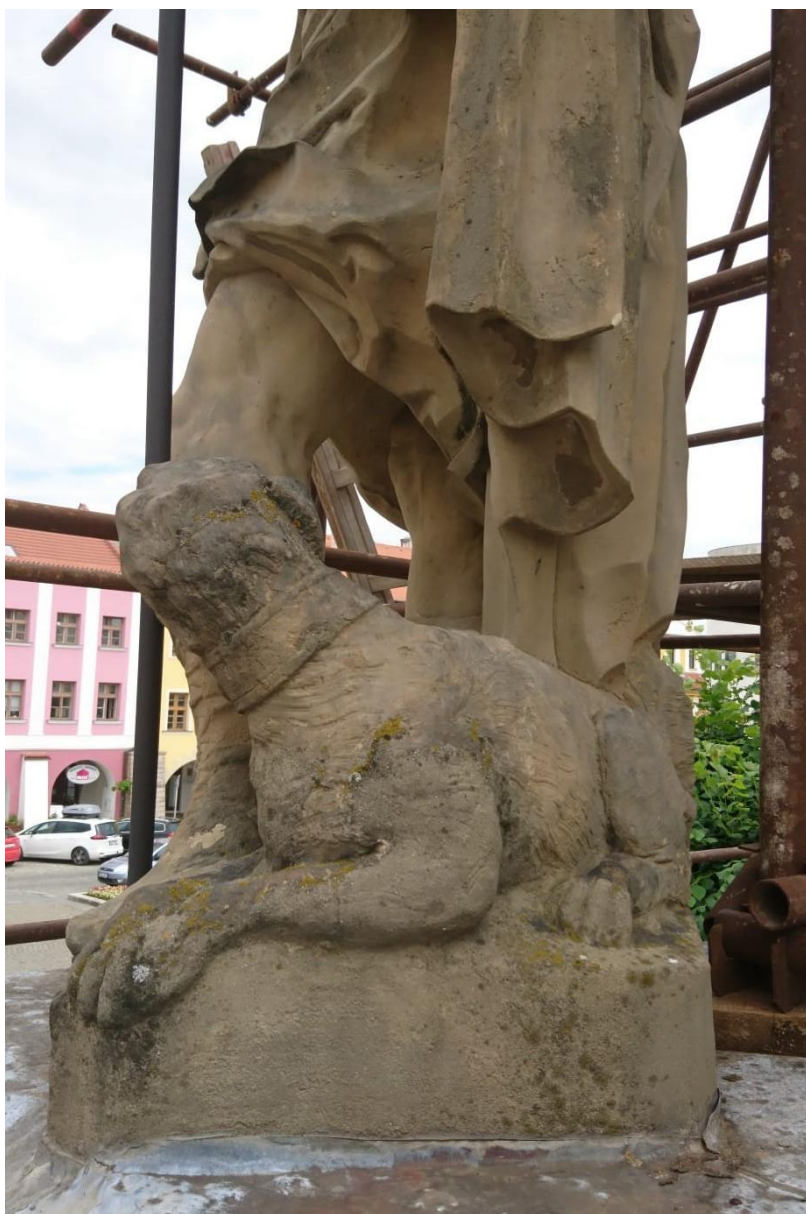
Socha sv. Rocha

Mikroflóra v místě druhotné modelace

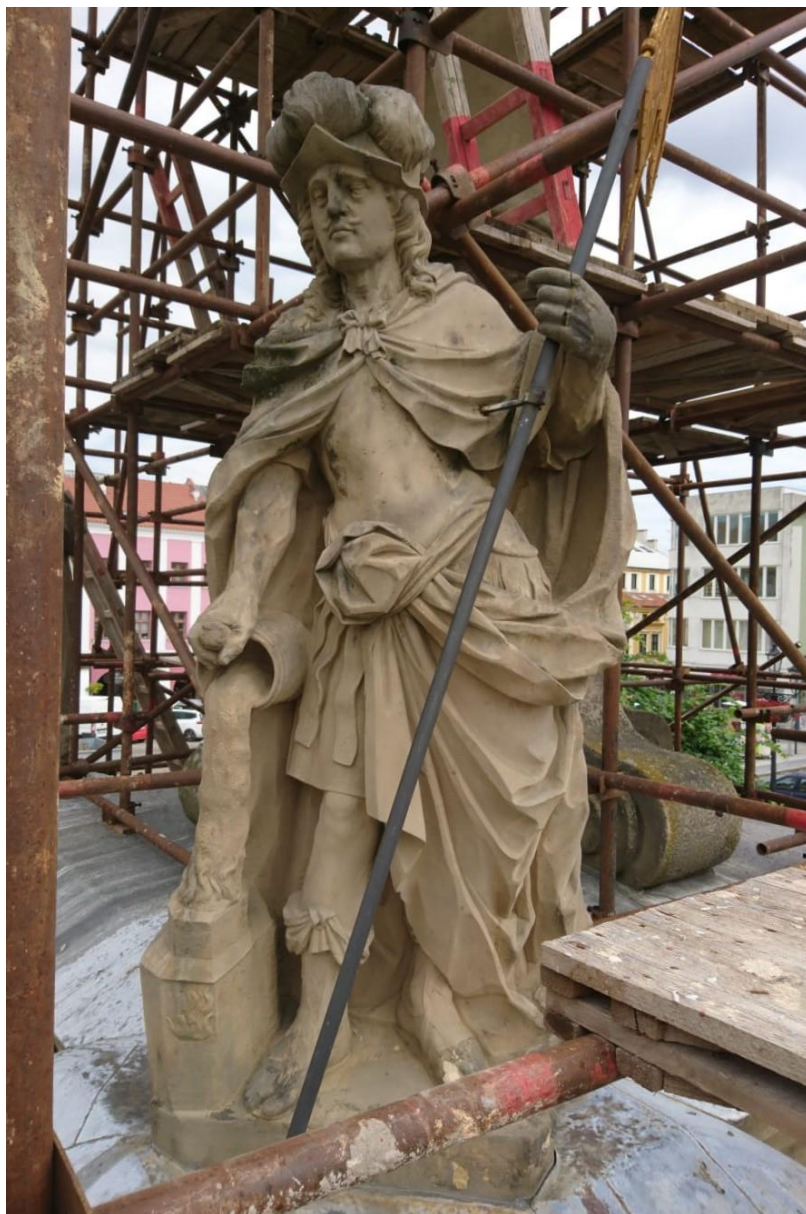
Socha sv. Floriána

Degradace materiálu doplňků i originálního kamene

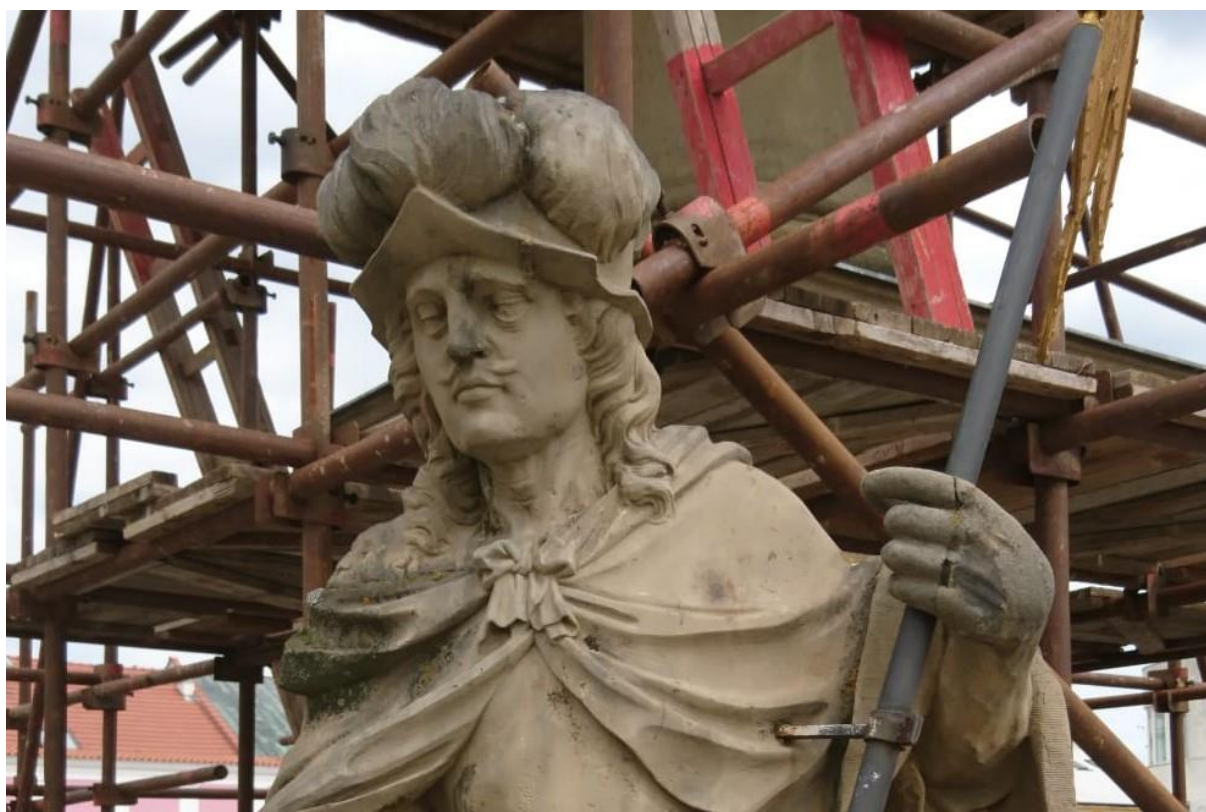
Druhotná modelace ruky
