Restaurátorský záměr

Morový mariánský sloup

II. etapa

Velké náměstí, Kroměříž

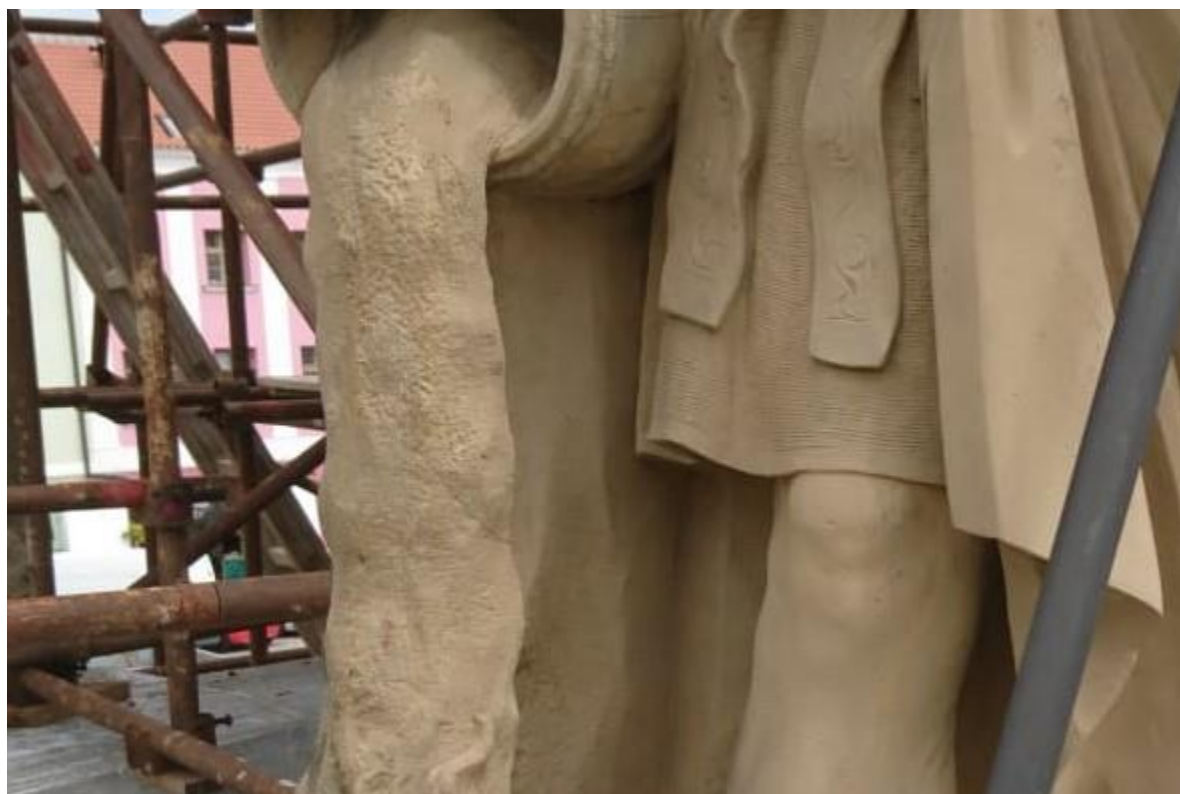
Socha sv. Floriána

Degradace materiálu doplňků i originálního kamene

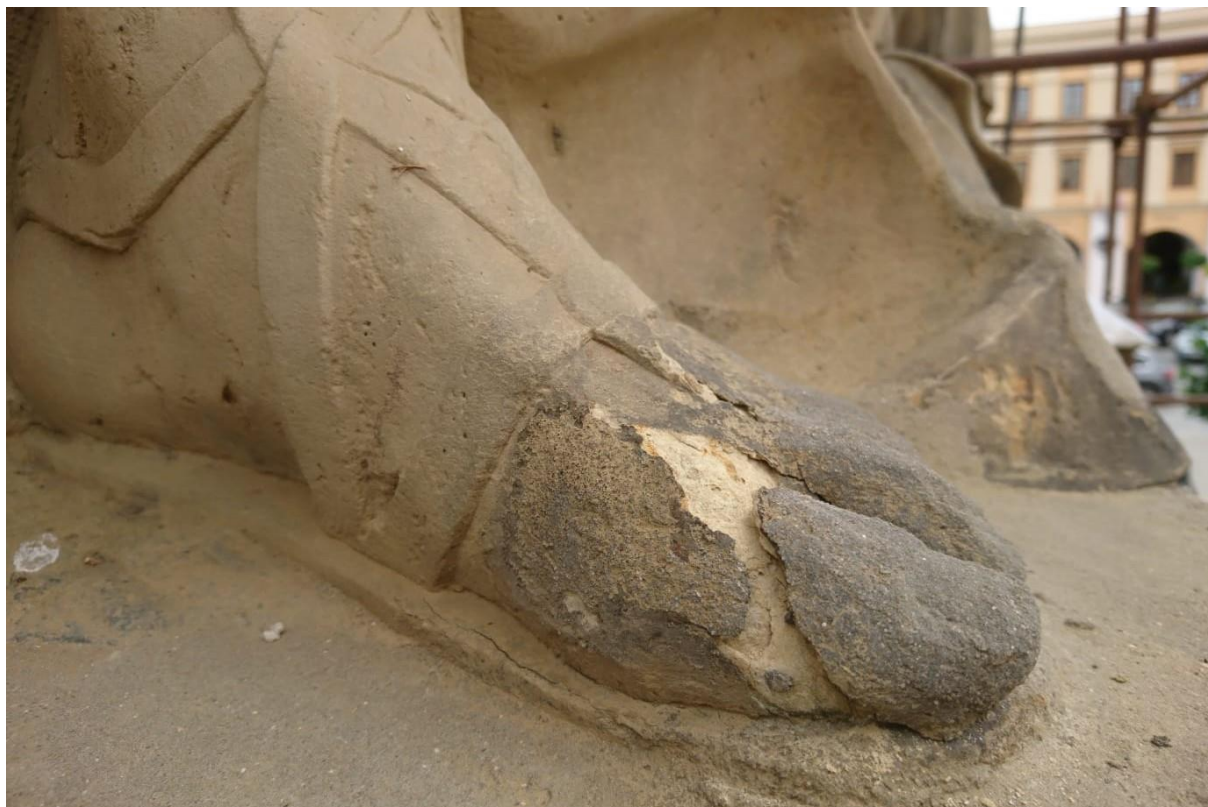
Poškozená hmota kamene v místě doplňku

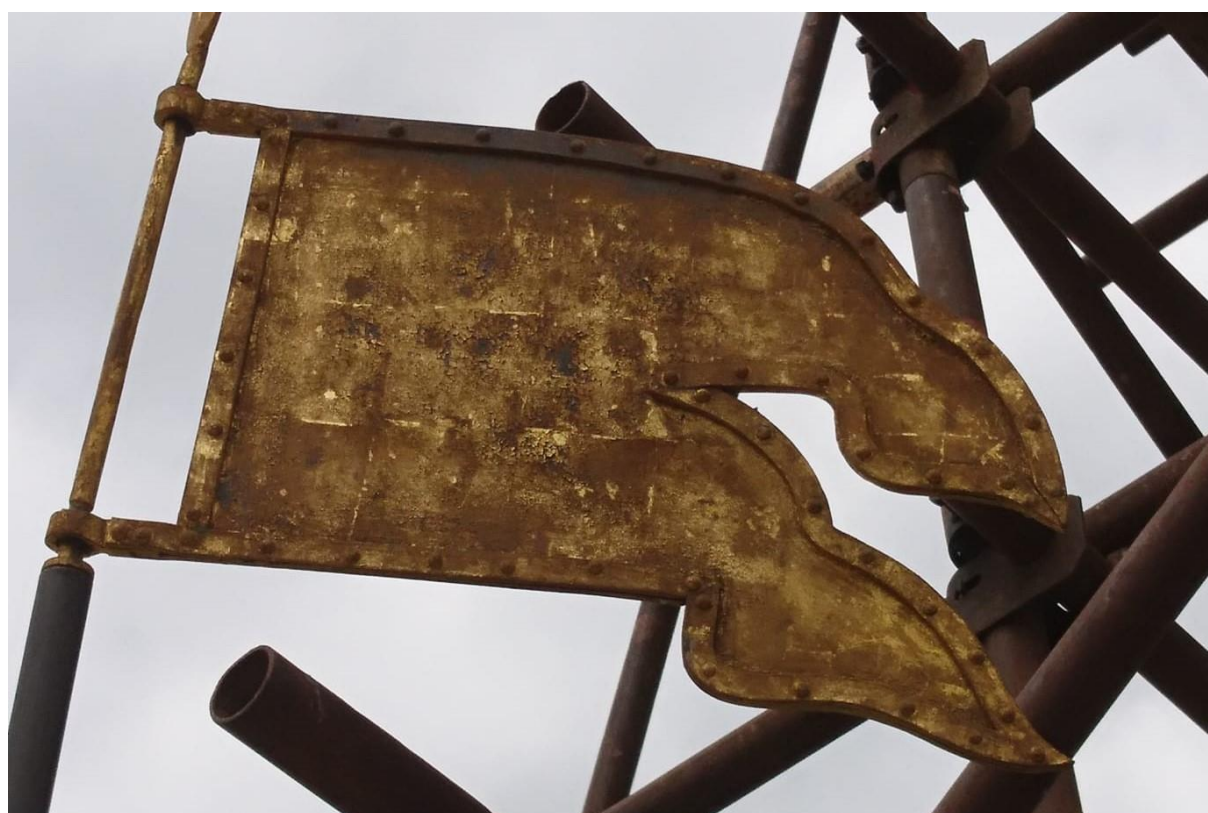
Socha sv. Floriána

Korozní produkty na ploše zlaceného atributu praporce

Bude obnoven nátěr a zlacení

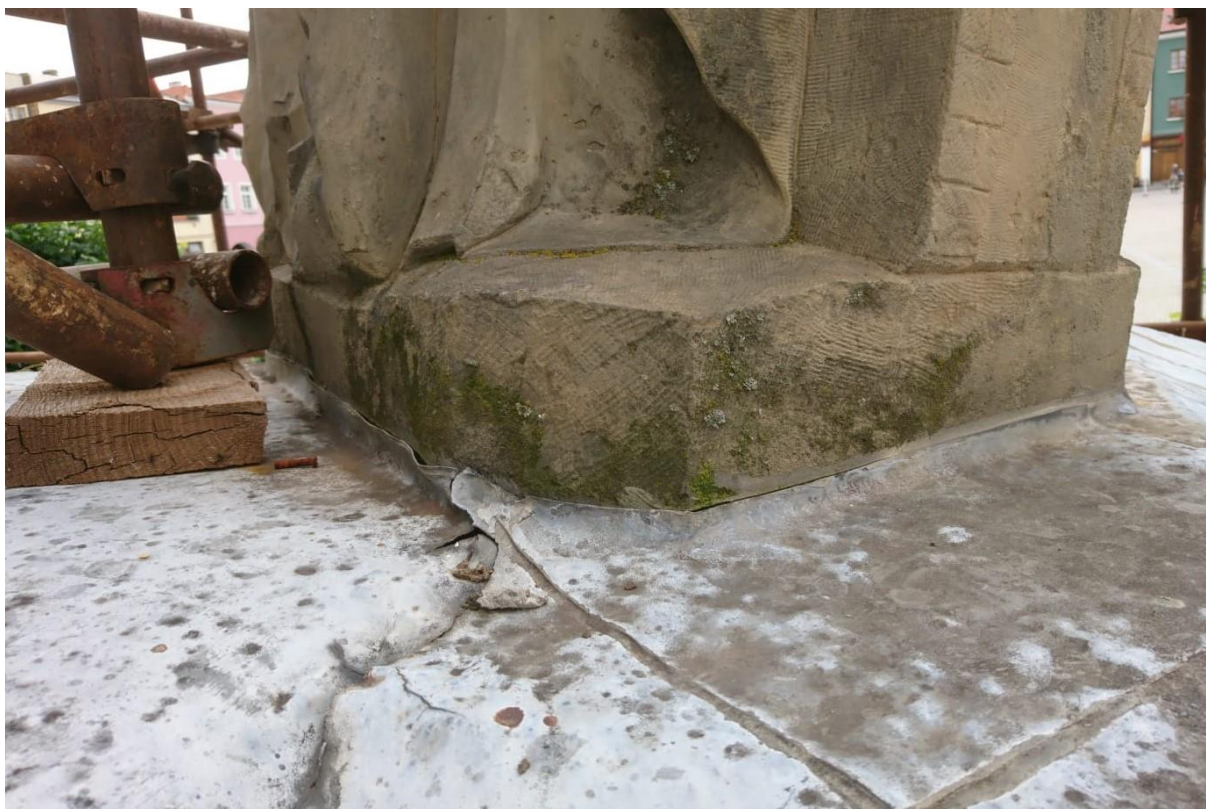
Trhlina v oplechování u plintu sochy sv. Rocha

Degradovaný zinkový plech bude vyměněn za olovený.

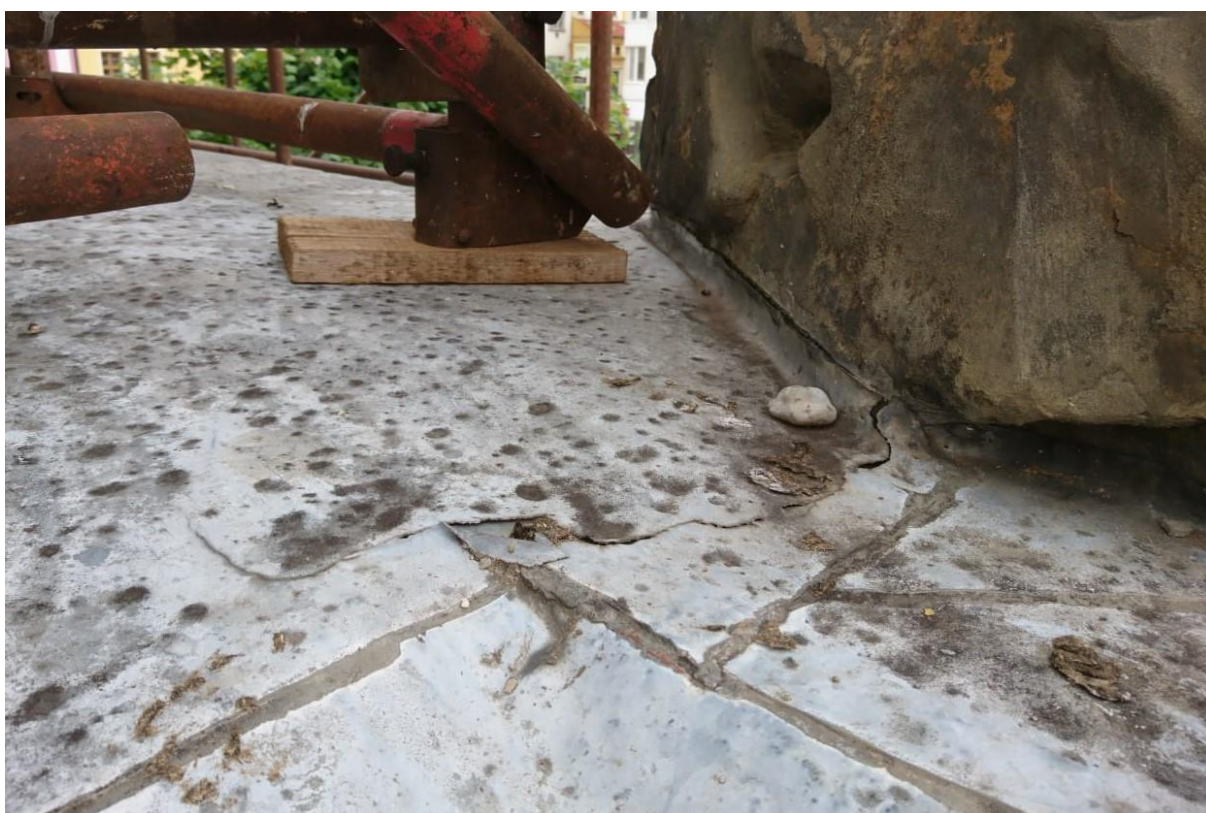
Trhlina a nefunkční oplechování u plintu sochy sv. Václava

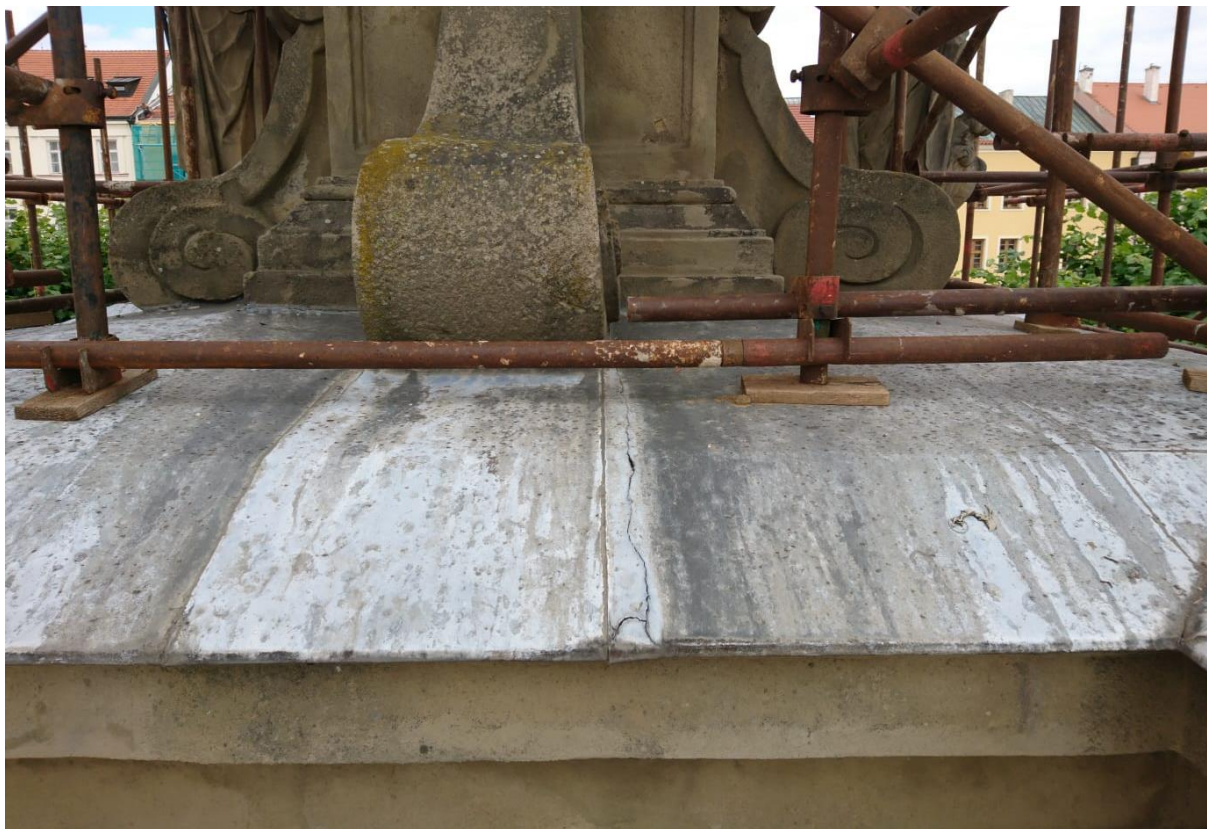
Trhlina v oplechování na pohledově levé straně

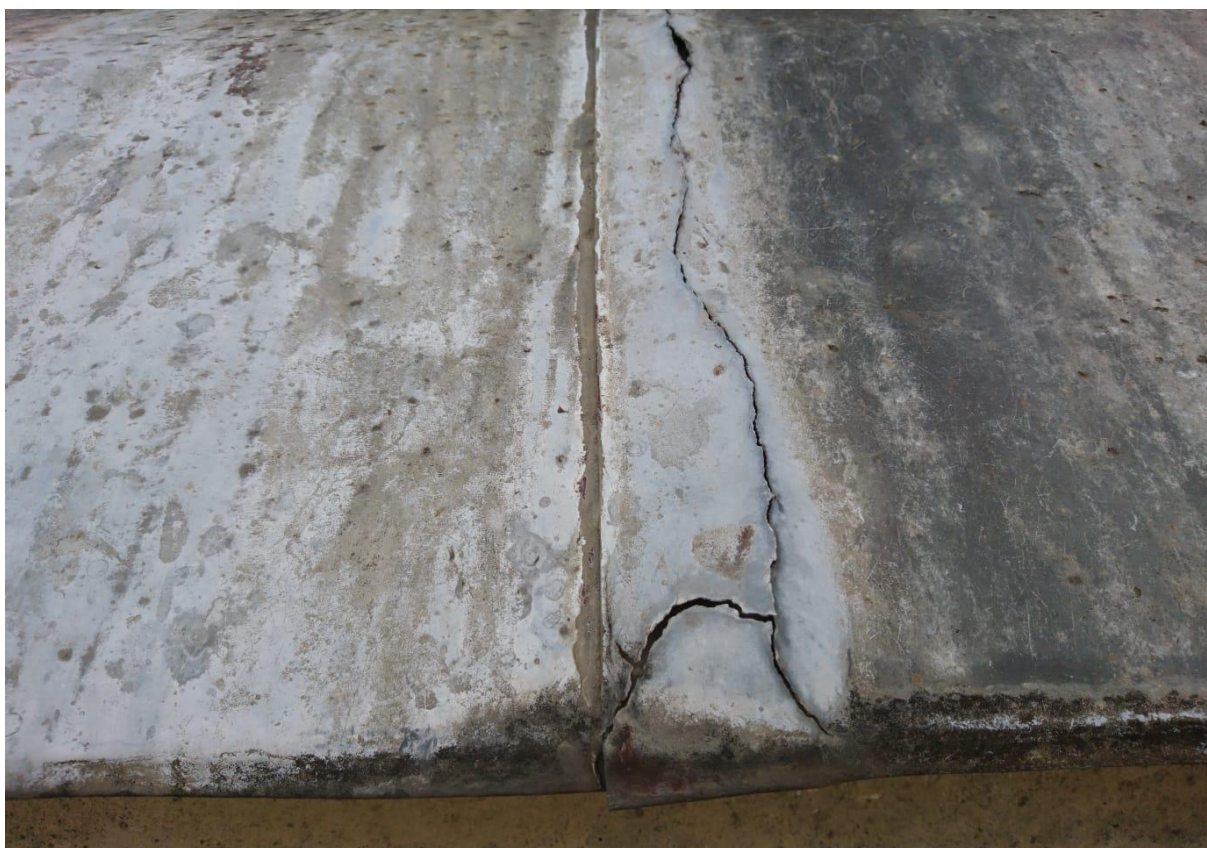
Trhlina a nefunkční oplechování na pohledově levé straně

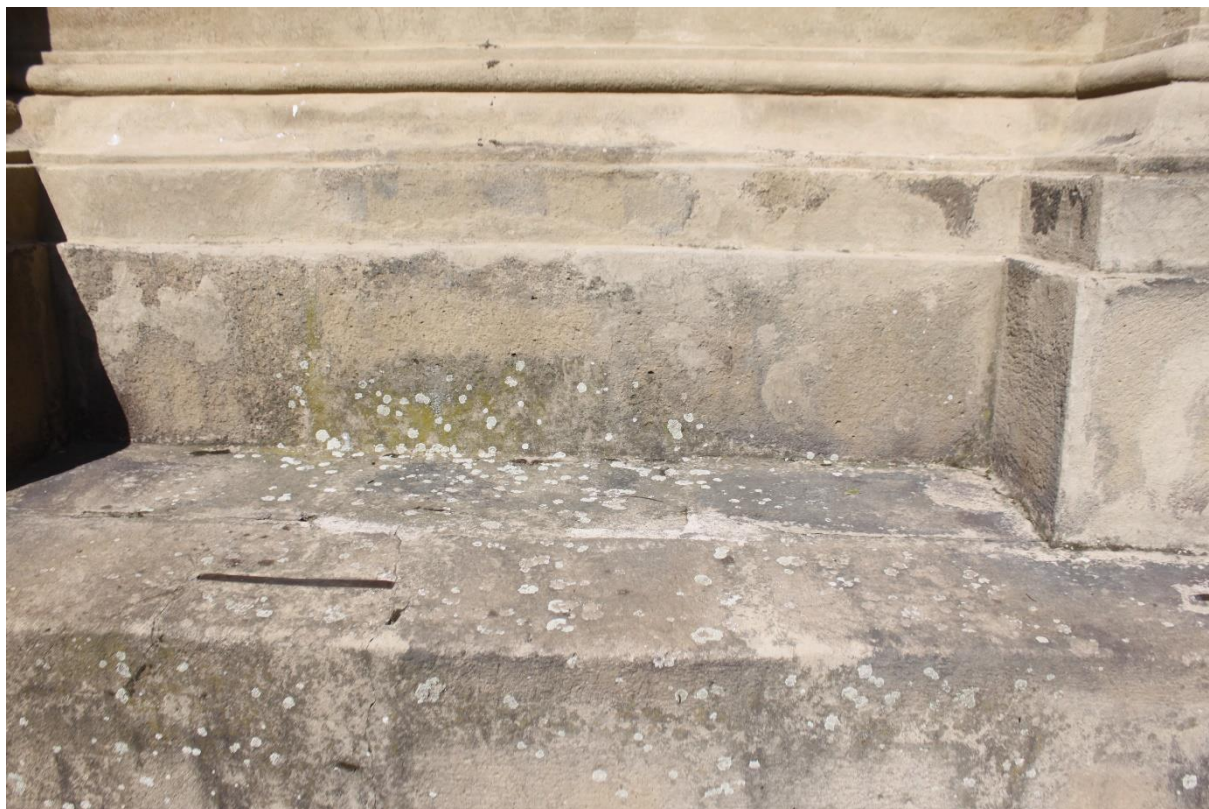
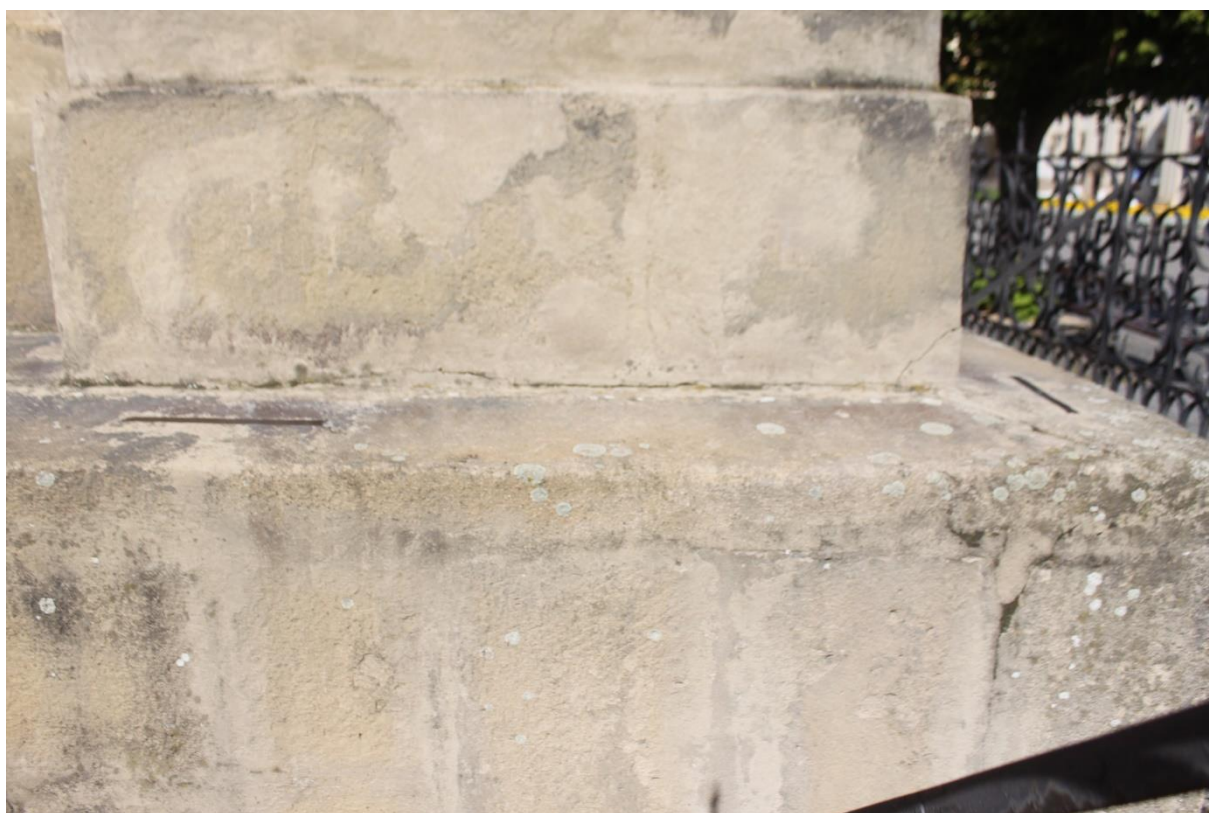
Podnož
Patrné znečištění atmosférickým spadem a koloniemi náletových kultur

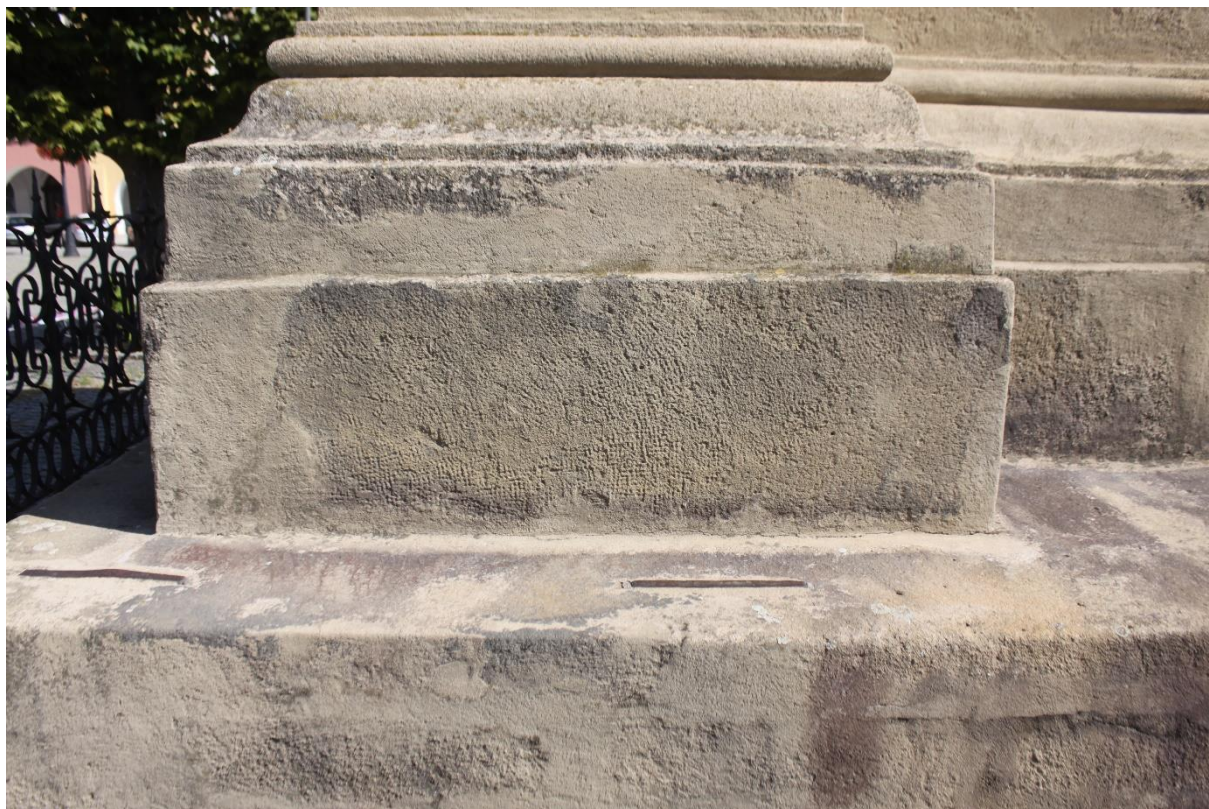
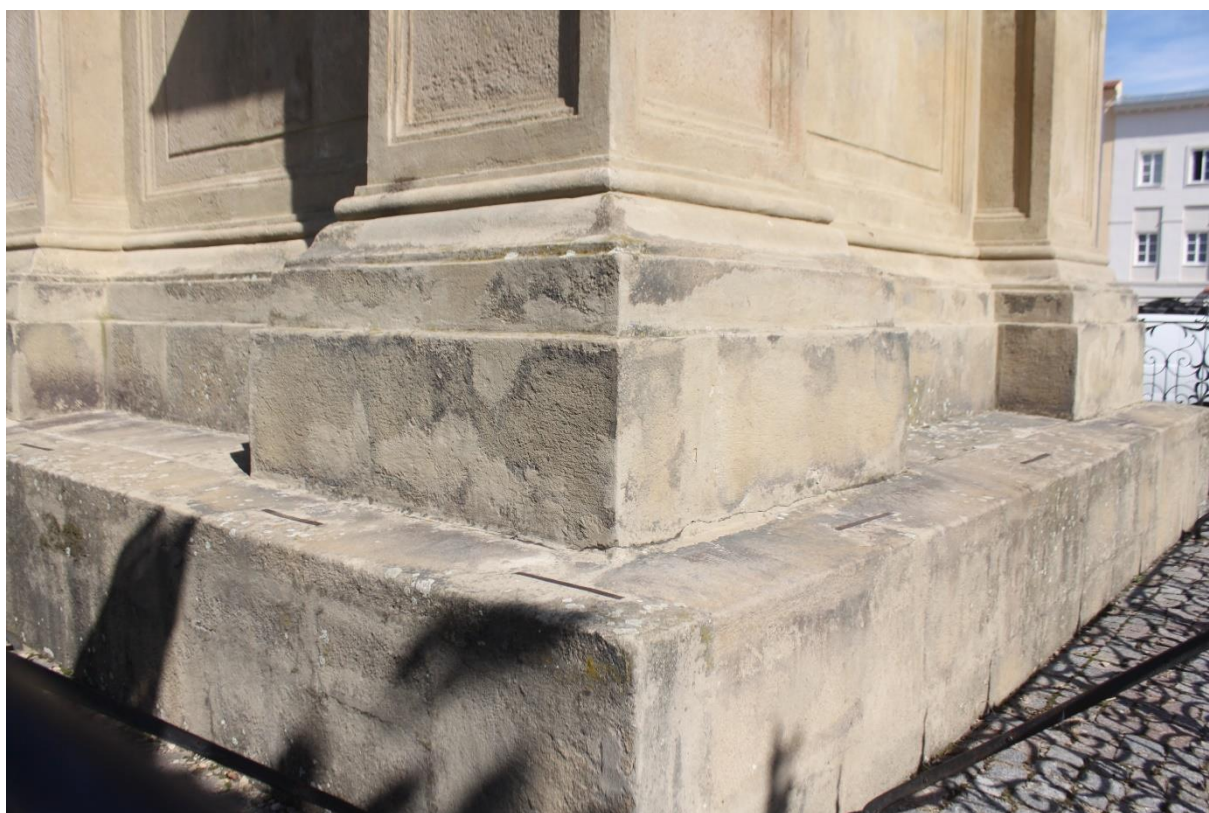
Podnož

Lasurní vrstva barevného sjednocení je již degradovaná a doplňky jsou stále více patrné

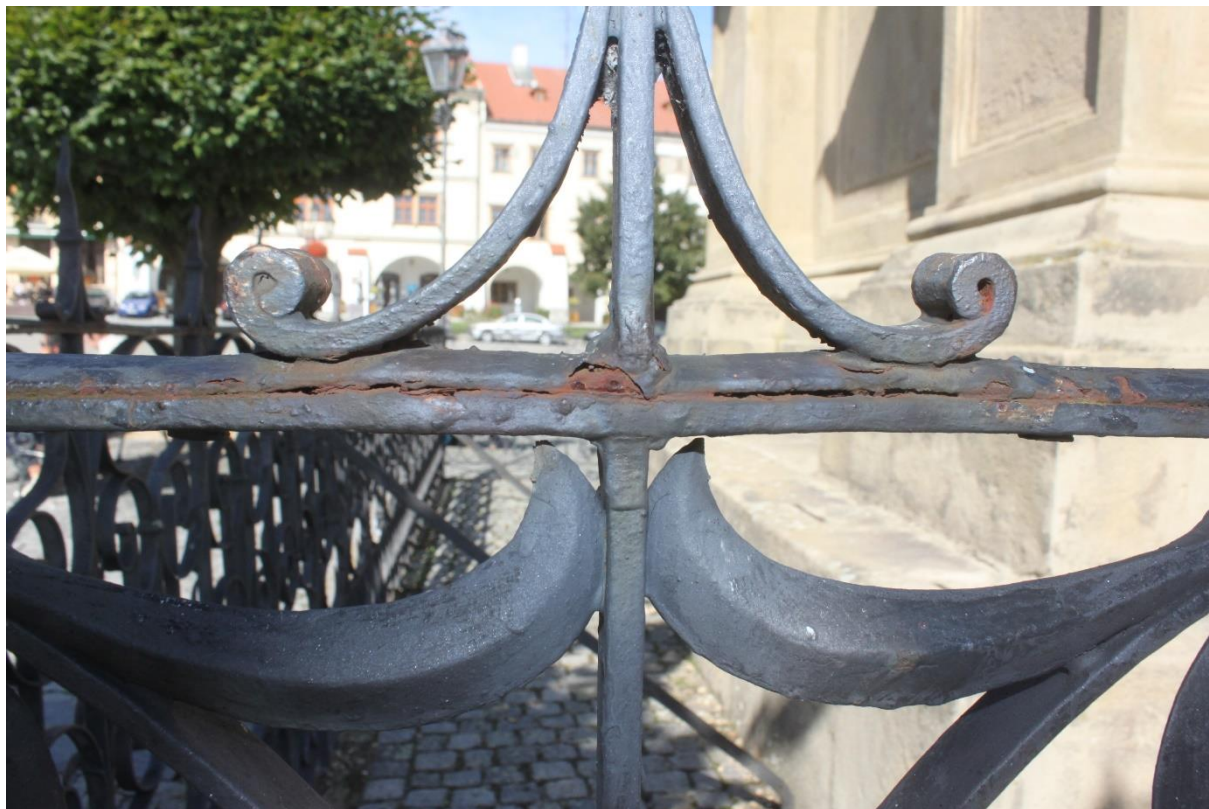
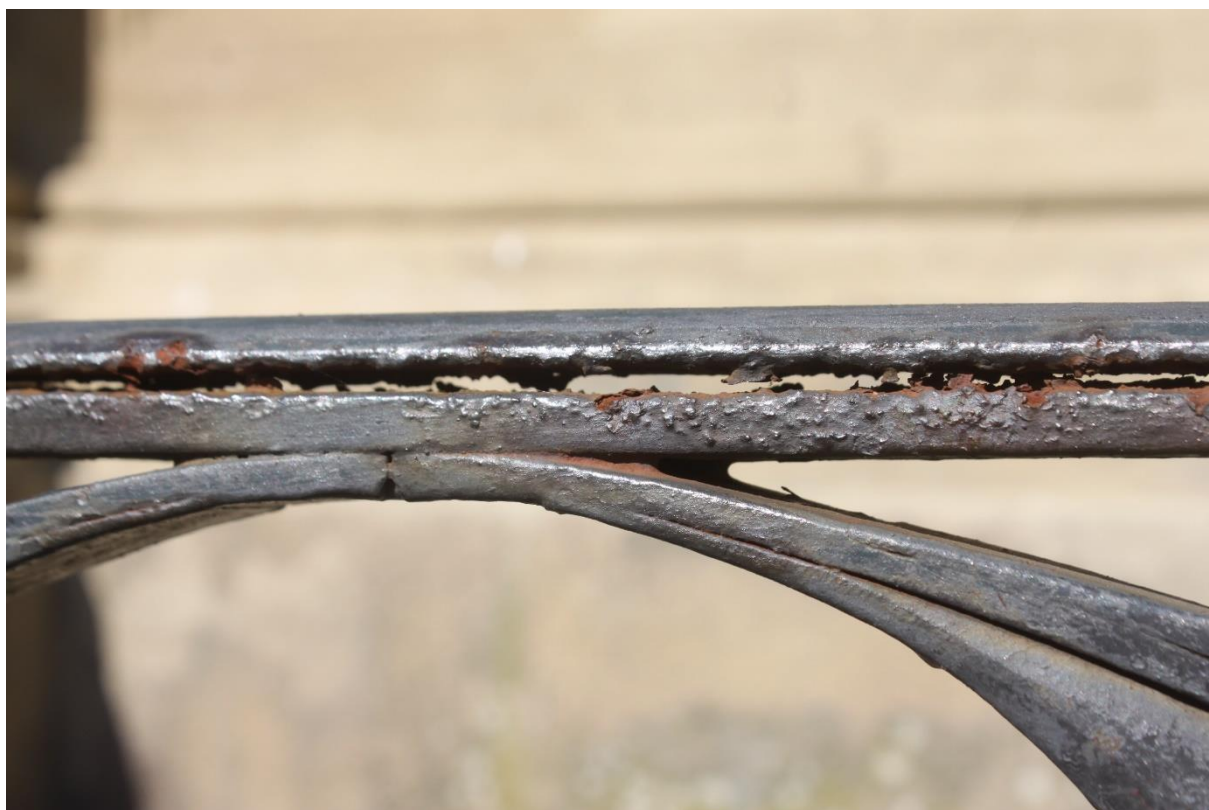
Oplocení
Koroze mezi vrstvami horní lišty- madla

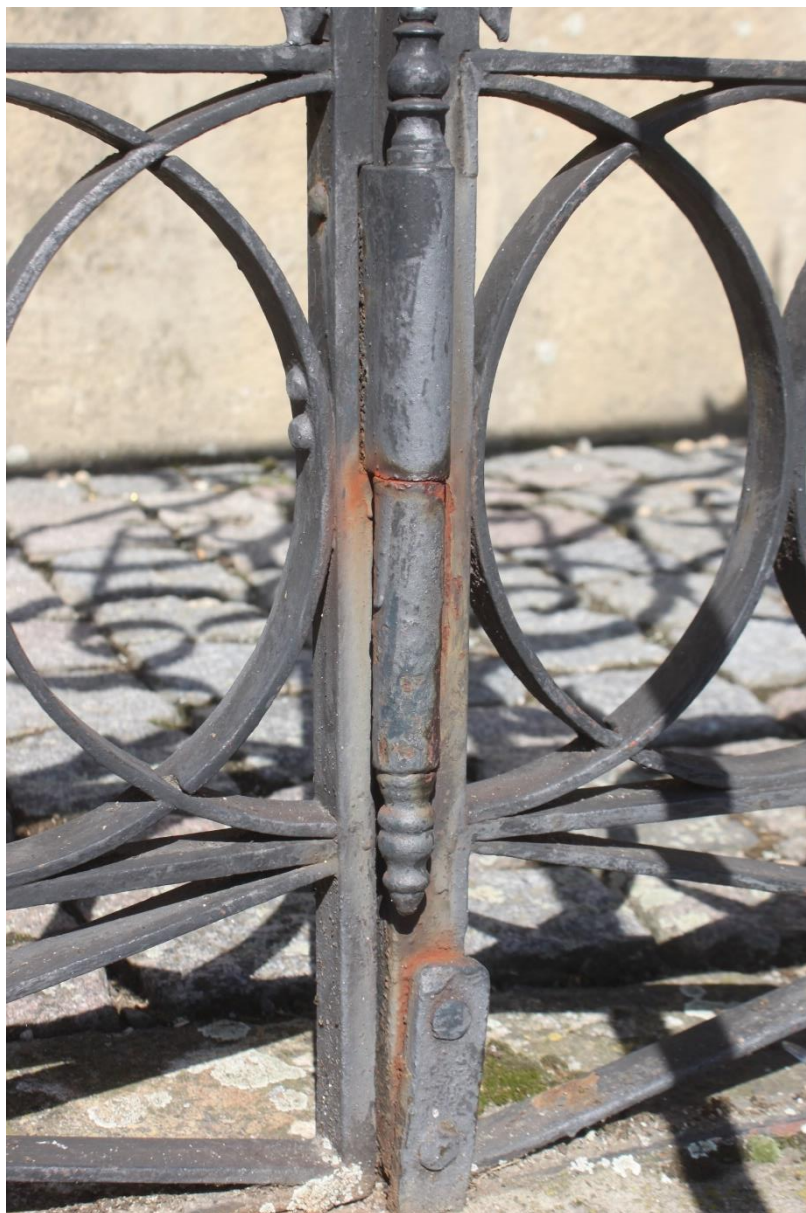
Oplocení
Závěsy branka

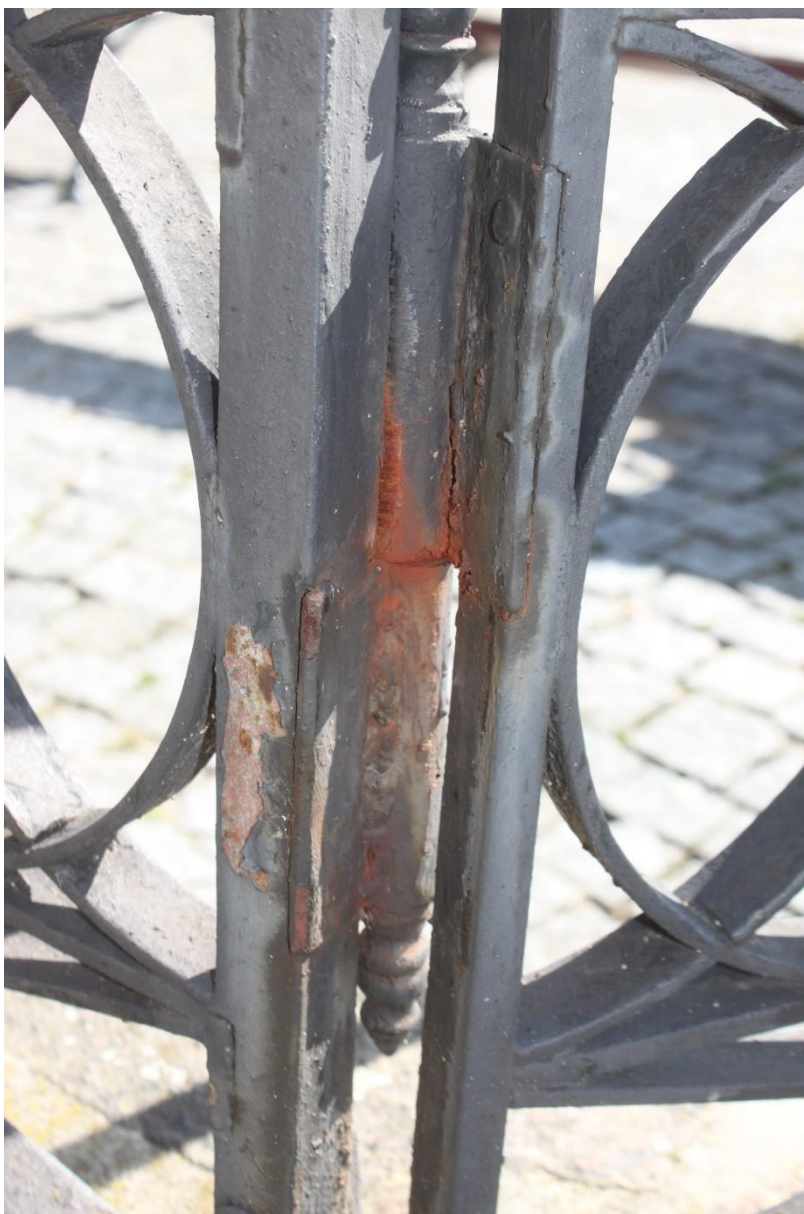
Mechanismus branky je poškozen, závěsy křídel vrat jsou uvolněné, dlouhodobě namáhaná místa závěsů vykazují trhliny, chybí klapačka a mechanismus zavírání.

Oplocení
Závěsy branka- trhlina v místě zvýšené expozice

Vyrovnání mechanických deformací, zapravení trhlin svařováním
