**Restaurátorský průzkum a návrh na restaurování
nepůvodní dvoukřídlé kovové branky u sloupu Nejsvětější Trojice
Riegrovo náměstí, Kroměříž**

I. Lokalizace památky:

1. Okres: Kroměříž
2. Obec: Kroměříž
3. Adresa: Riegrovo náměstí
4. Název objektu, jehož součástí je rest. dílo: sloup Nejsvětější Trojice
5. rejstříkové č. památky: 39566 / 7-6009
6. Název restaurované památky: nepůvodní kovaná dvoukřídlá branka zasazená v kuželkové balustrádě vymezující plochu nepravidelného šestiúhelníku kolem sloupu Nejsvětější Trojice

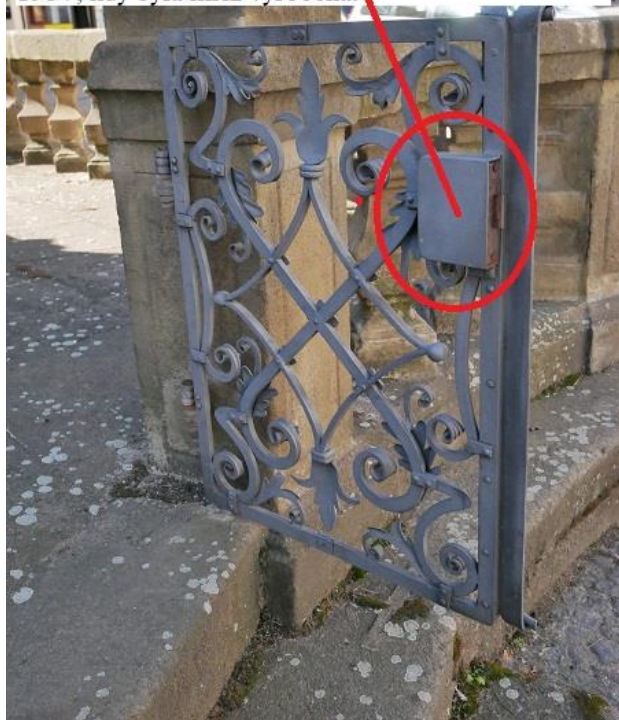
V minulosti byla branka pravděpodobně uzavírána kovanou sponou v horní třetině křídel branky; nyní tato spona spojující obě křídla chybí. Spona byla nahrazena stávajícím krabicovým zámkem, nevhodně přivařeným na rám křídla branky.

Zámek a zámková krabice byly do mříže doplněny v pozdějším období. Tato krabice není původní z roku 1957, kdy byla mříž vyrobena.

- Provedení celkové revize konstrukčních spojů, závěsů a jejich oprava včetně případných trhlin v kovu atd.
- Retušování nevhodných svarů.
- Nepůvodní krabicový zámek bude odstraněn a nahrazen nově vyrobeným krabicovým zámkem, jehož tvar bude respektovat řemeslné a výtvarné zpracování mříže. Bude vytvořen dílenský výkres v měřítku 1:1 a bude před započítím výroby odsouhlasen pracovníky NPÚ a investorem.

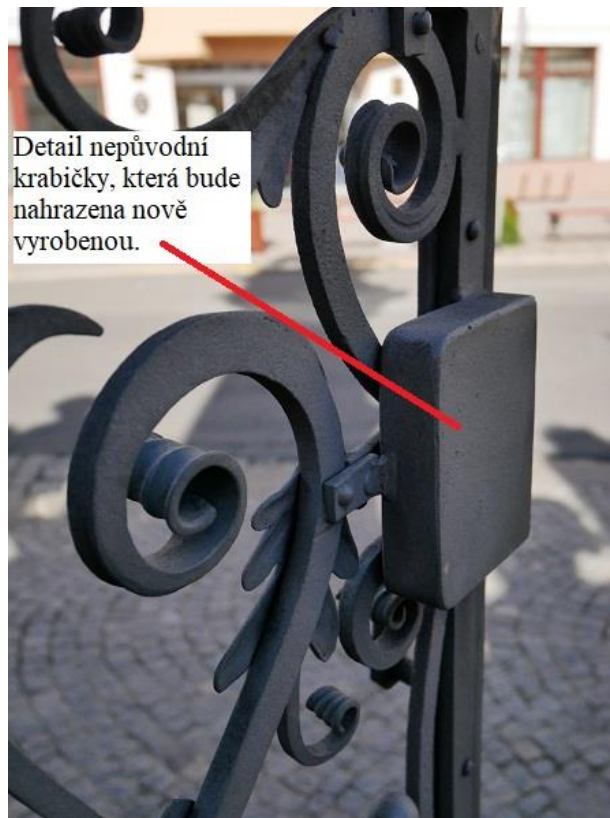
Detail nepůvodní krabíčky, která bude nahrazena nově vyrobenou.

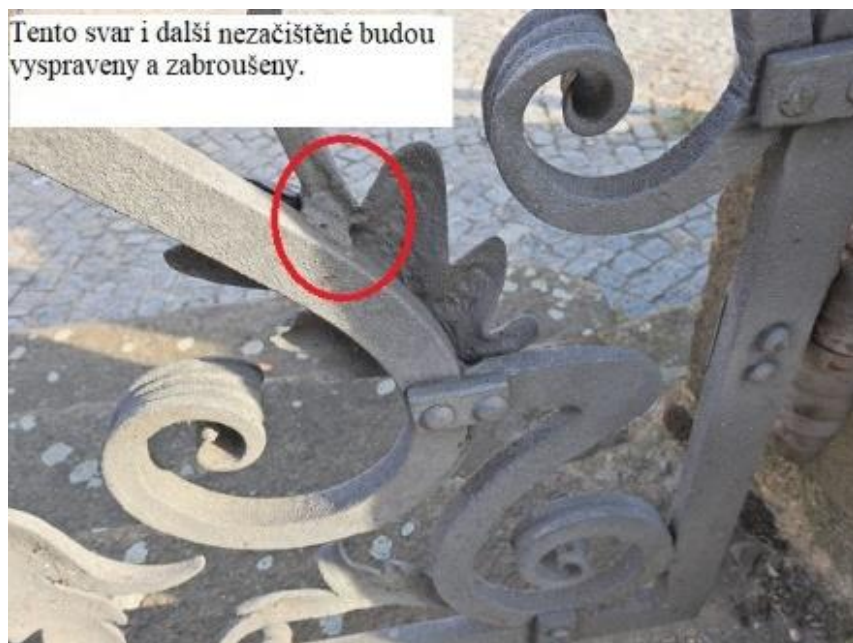
Mříž branky jako celek je čistě provedená umělecko-kovářská práce. V minulosti bohužel došlo k mírnému znehodnocení mříže, a to provedenými svary na listech, které jsou přivařeny k rámu mříže a aplikací krabicového zámku.

Tento svar i další nezačištěné budou vyspraveny a zabroušeny.
