**Restaurátorský průzkum a návrh na restaurování
kovových prvků sochy Krista – atributů a kotvícího systému
sloup Nejsvětější Trojice, Riegrovo náměstí, Kroměříž**

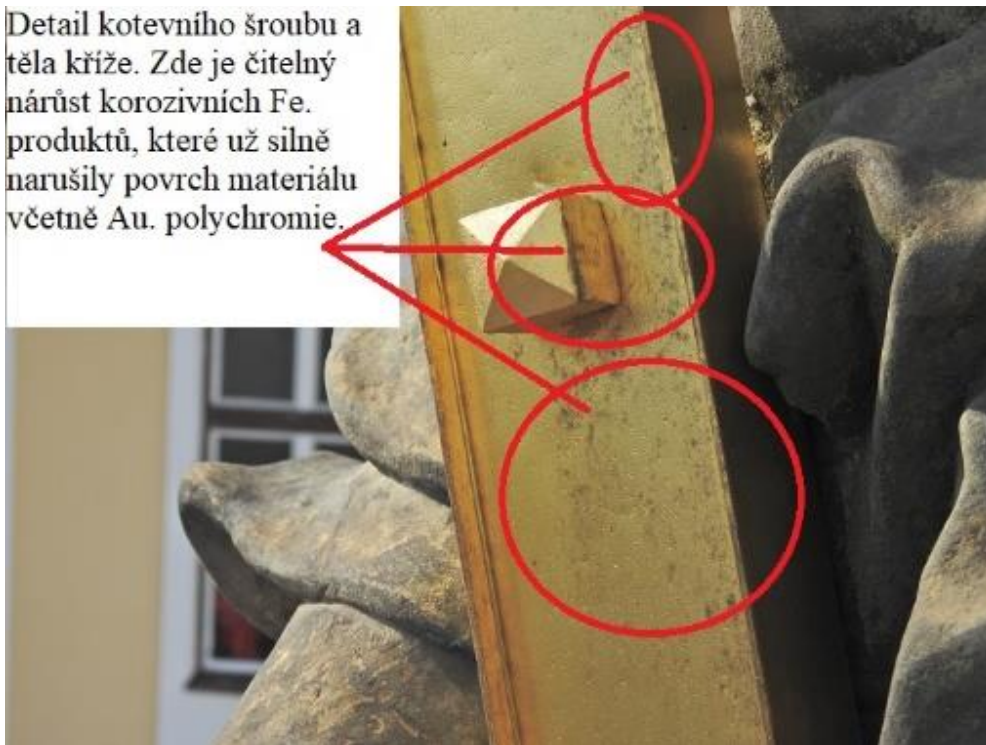
Detail kotevního šroubu a těla kříže. Zde je čitelný nárůst korozivních Fe. produktů, které už silně narušily povrch materiálu včetně Au. polychromie.

- **Kříž**
- Tvarově nevhodný novodobý kříž bude nahrazen nově vyrobeným křížem obdélníkového průřezu dle fotografie z fotoarchivu NPÚ ÚOP v Kroměříži Z0013399, kde je zachycena část vertikálního břevna kříže bez spojů. Bude vypracován dílenský výkres v měřítku 1:1, dále budou vyrobeny vzorky detailů, které budou před zahájením výroby předloženy k odsouhlasení všem zúčastněným stranám.

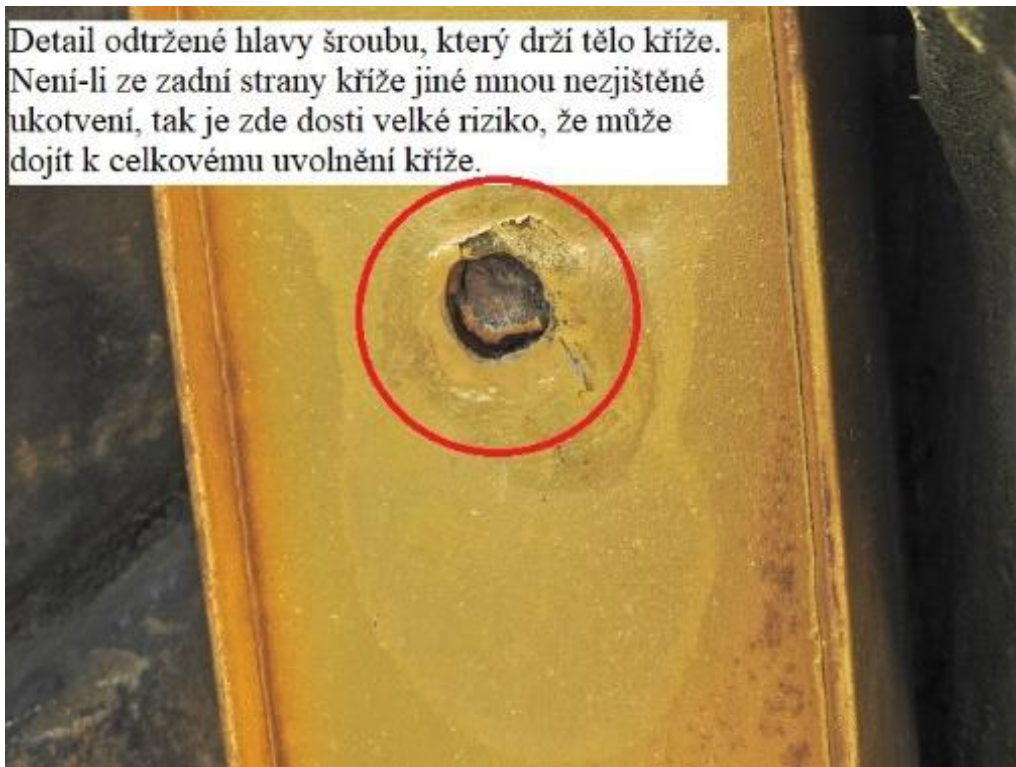
Detail odtržené hlavy šroubu, který drží tělo kříže. Není-li ze zadní strany kříže jiné mnou nezjištěné ukotvení, tak je zde dosti velké riziko, že může dojít k celkovému uvolnění kříže.
