# RESTAURÁTORSKÝ PRŮZKUM A ZÁMĚR

## BUDOVA „KINA NADSKLEPÍ“ NA MILÍČOVĚ NÁMĚSTÍ Č. 9/488 V KROMĚŘÍŽI (RESTAURÁTORSKÝ PRŮZKUM ZÁMĚR OBNOVY KOVÁŘSKÝCH PRVKŮ EXTERIÉRU BUDOVY)

**PhDr. Karel ŽUREK – ateliér pro průzkumy, rekonstrukce a restaurování památek s. r. o.**

2021

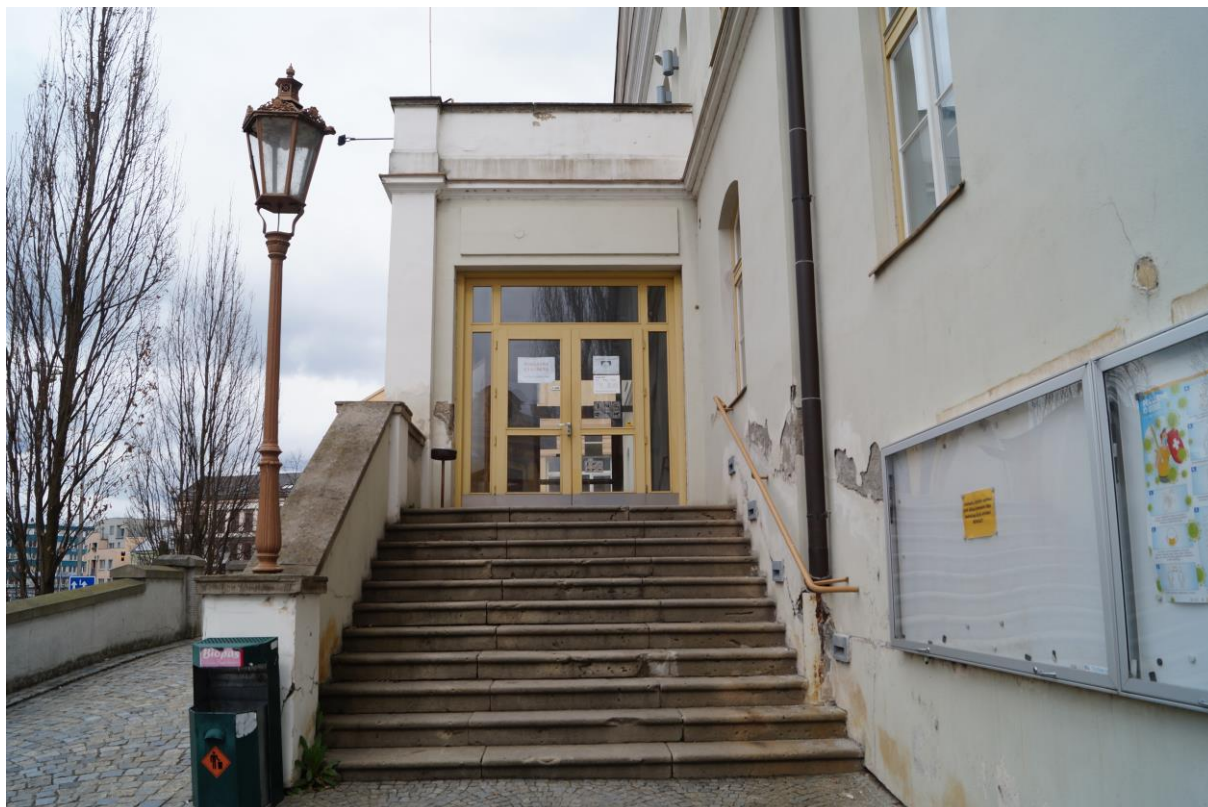
Celkový pohled na první rameno schodištního vstupu do objektu s konzolovou lampou

- deponaci svítidel do restaurátorského ateliéru
- provedení opálení starých nánosů barev po provedení sond a dohodě o dalším postupu prací se zástupci památkové péče a autorského dozoru
- provedení opískování všech kovových částí
- nezbytné je doplnění mechanických poškození
- očištění reliéfů na lampě včetně znaku města (návrh případného užití tinktur na znaku Kroměříže)
- citlivé barevné sjednocení nátěrem (sytě zelená – viz dohoda se zástupci NPÚ)
- doplnění skleněných součástí svítidla lampy

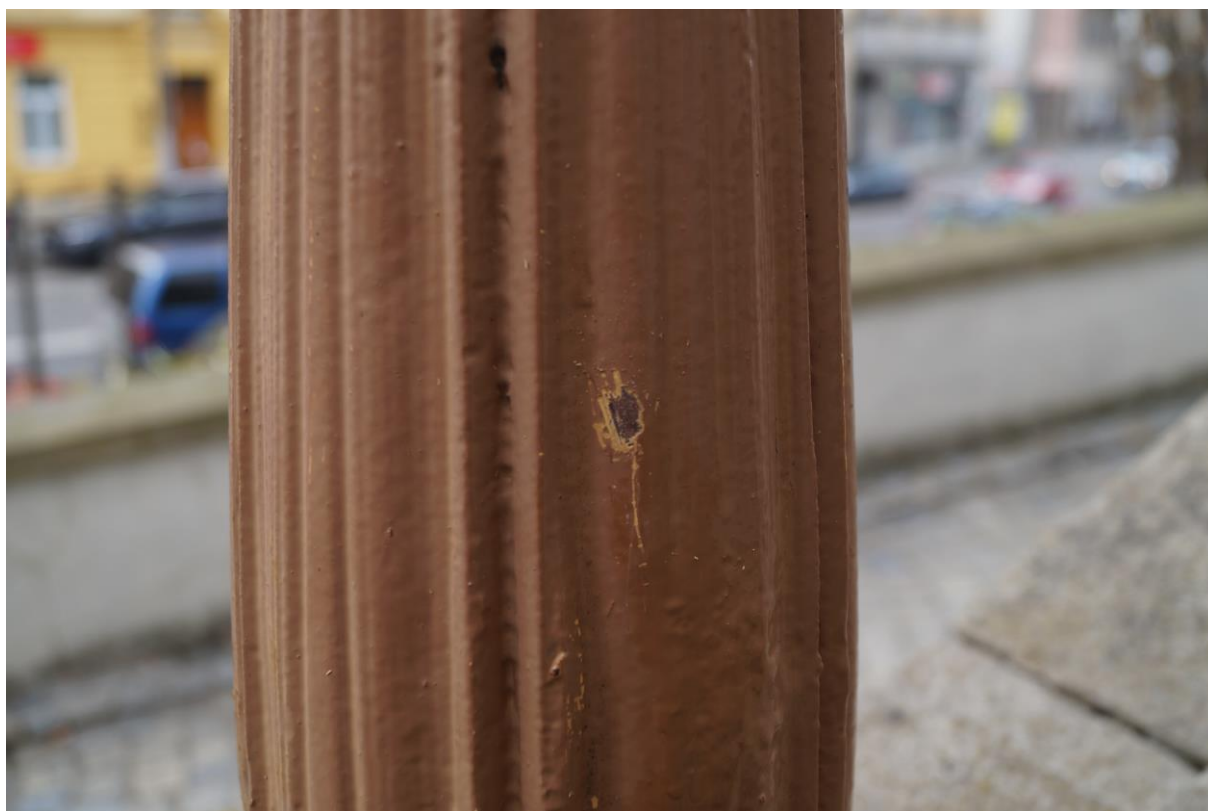
Detail provedené sondy na litinovém sloupu (sytě hnědá, spodní část rez...)

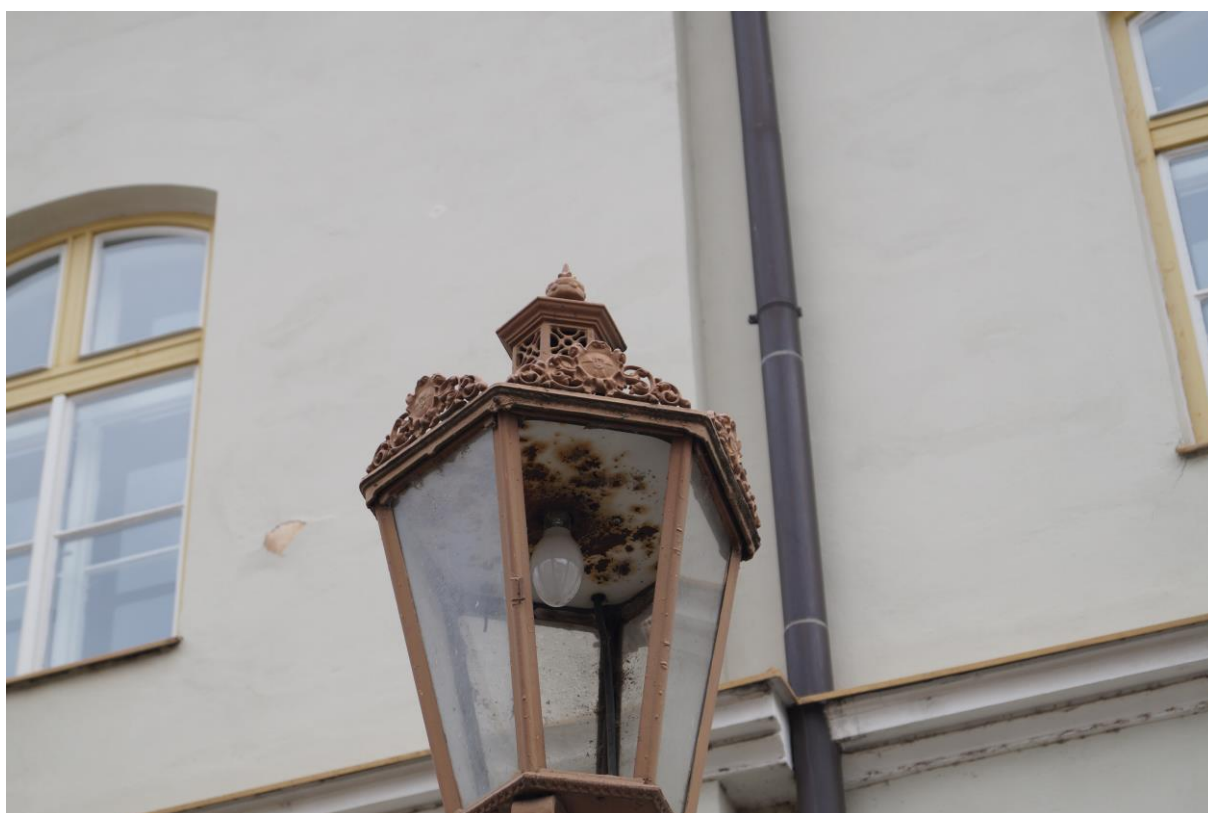
Celkový pohled na horní část lampy s ozdobnými trojúhelníkovými štíty s erby města a malou lucernou ve vrcholu

Stav architektury svítidel lze označit za narušený se zřetelnou absencí restaurátorské údržby. Za poškozením těchto prvků stojí převážně negativní působení povětrnostních podmínek, vztlínající vlhkost a tím působená koroze kovu. Dlouhodobě působícím negativním faktorem je i biologický spad, který vytváří na povrchu barevného nátěru a následně kovu mikroskopické vrstvy nečistot organického charakteru, umožňující tvorbu kyselého prostředí v kapilárním systému sedimentu.

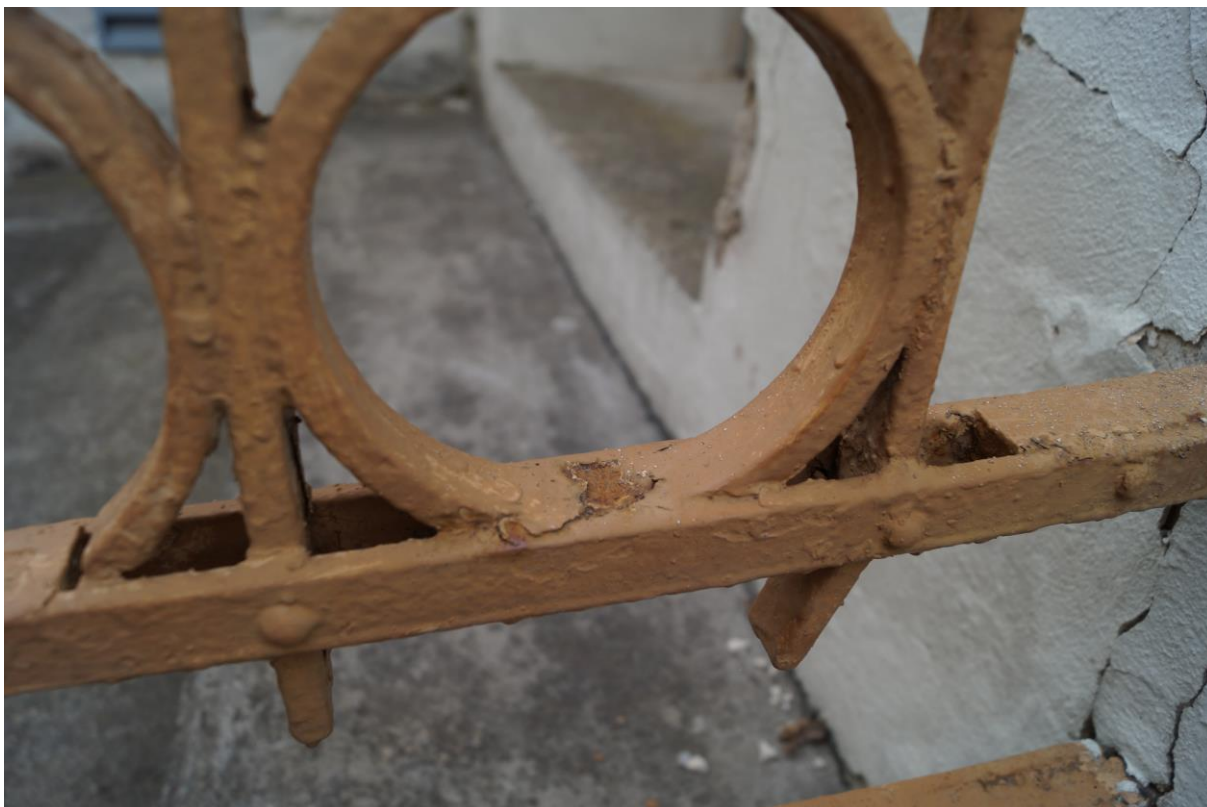
Detail sondy provedené na spodní části zábradlí se silným stupněm rezivění, silný nános nepůvodního hnědého nátěru zábradlí

- důkladnou revizi osazení
- deponaci zábradlí do restaurátorského ateliéru
- provedení opálení starých nánosů barev po provedení sond a dohodě o dalším postupu prací se zástupci památkové péče a autorského dozoru
- provedení opískování všech kovových částí
- nezbytné je doplnění mechanických poškození
- citlivé barevné sjednocení nátěrem (sytě zelená, po dohodě se zástupci NPÚ)

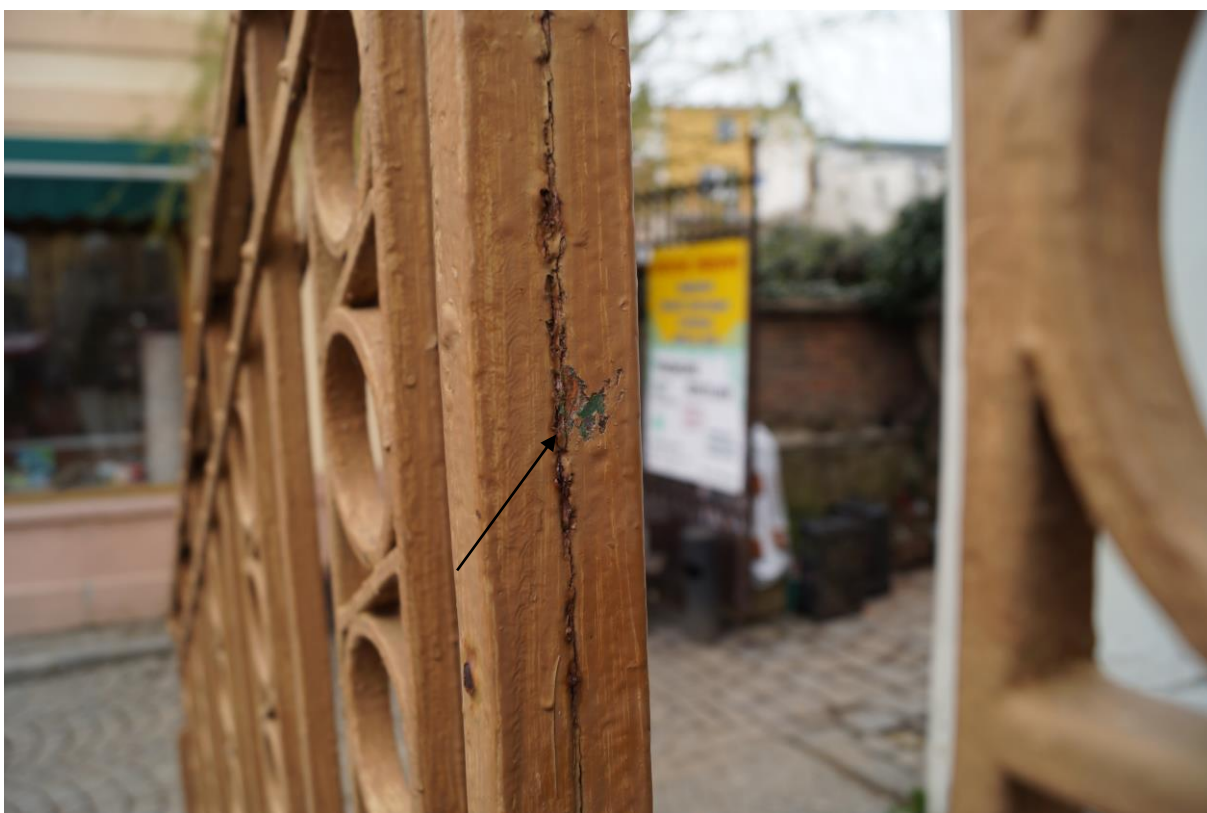
Sytě zelená barva nátěru z 30. let 20. století (černá šipka) - sonda

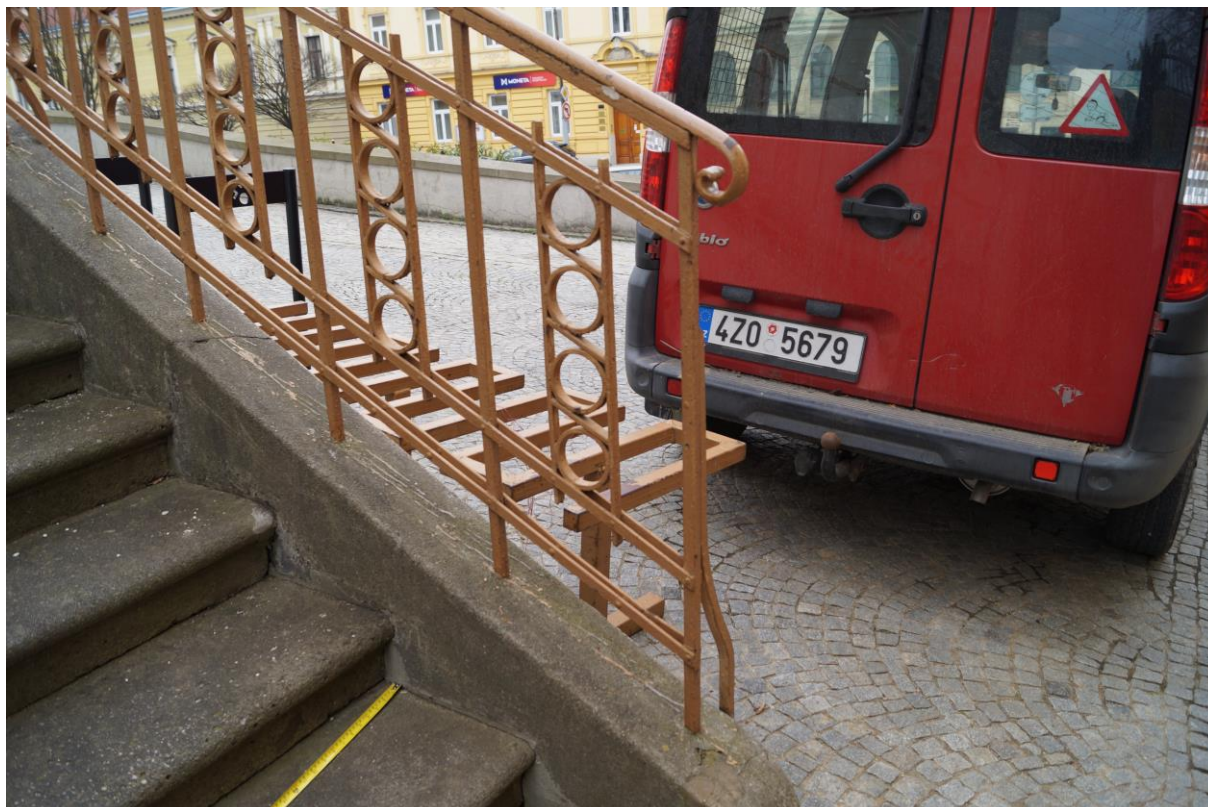
Celkový pohled na stav zábradlí a trnože, do kterého je konstrukce uchycena

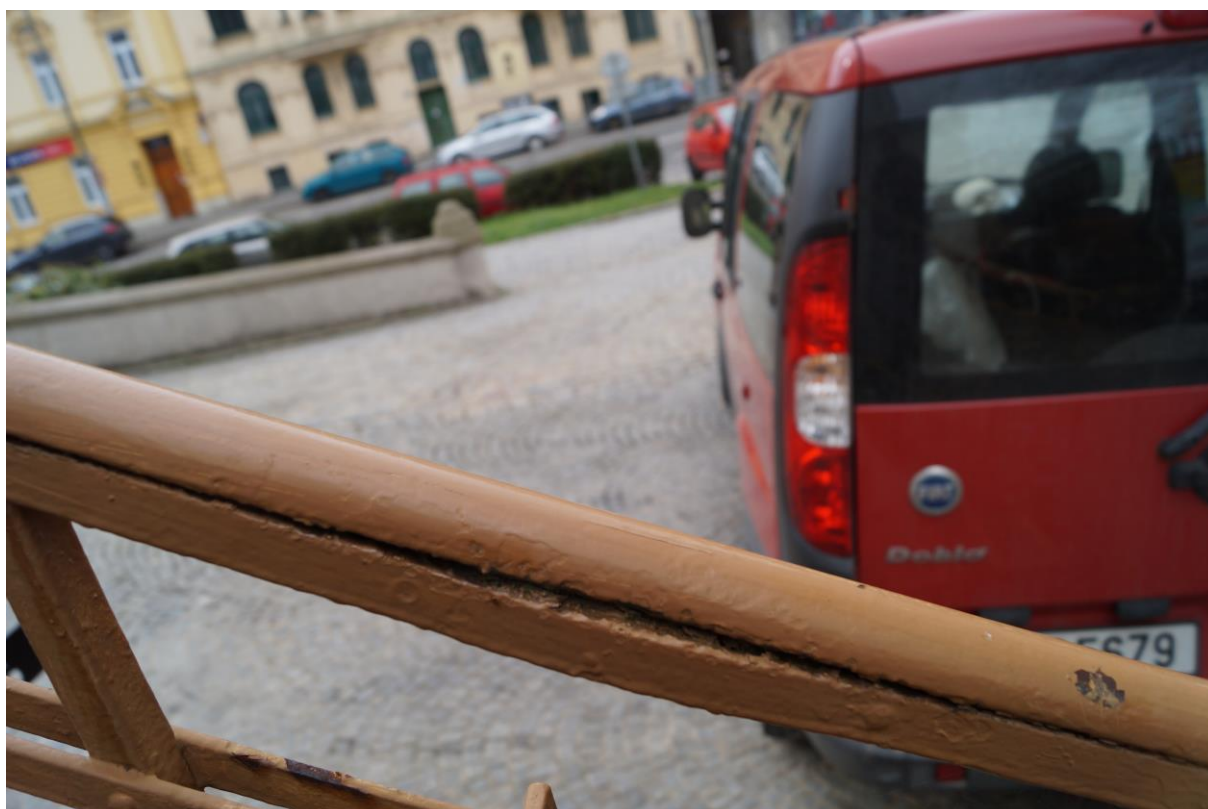
Detail madla zábradlí s poškozením a výraznou destrukcí, způsobující zatékání vody a vznik rzi

Výrazně negativní vliv na statiku kovových prvků má srážková voda zatékající do konstrukce přes otevřené či poškozené části prvků (dožitý nátěr, rozbité sklo lamp, spoje zdiva/kovu). V zimních měsících negativně na památku působí promrzání dešťové vody. Výsledkem je prohlubující se destrukce kovových prvků i u spojů, které výrazně korodují, napadený je tak i samotný kovový materiál.

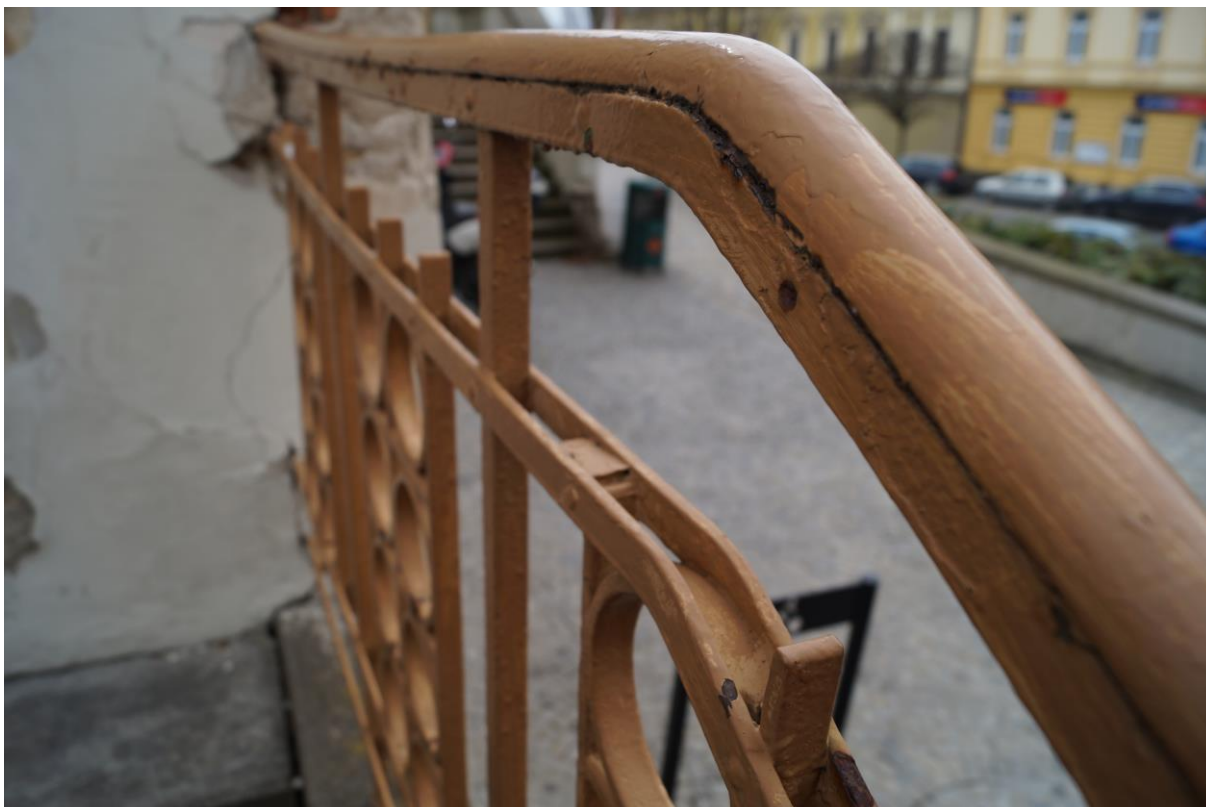
**Dtto, detail madla zábradlí s poškozením a výraznou destrukcí, způsobující zatékání vody a vznik rzi – pohled na vodorovnou horní část**

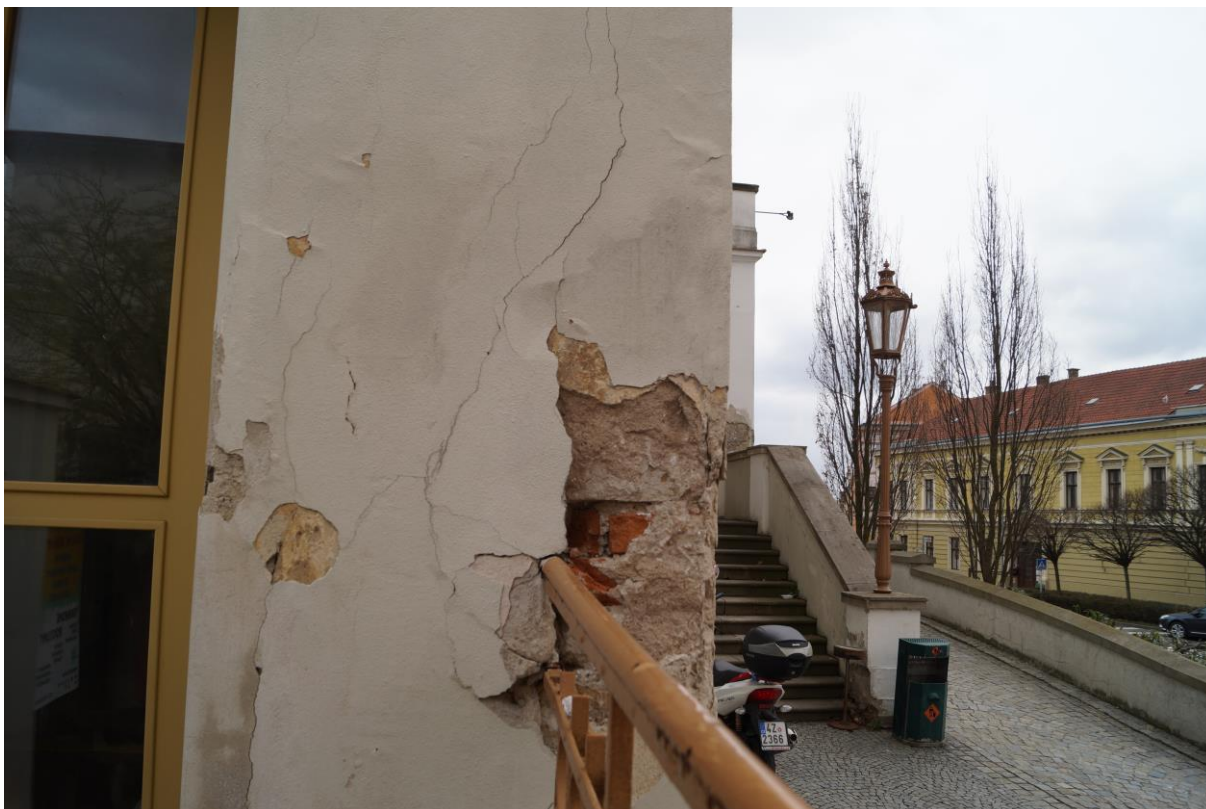
**Detail uchycení madla zábradlí s poškozením zdiva a výraznou destrukcí, způsobující zatékání vody**
