RESTAURÁTORSKÝ PRŮZKUM A ZÁMĚR

**Kamenný vstupní portál budovy kanovnické rezidence č.p. 29
Jánská ulice, Kroměříž**

MgA. Tomáš Martinák
©2022

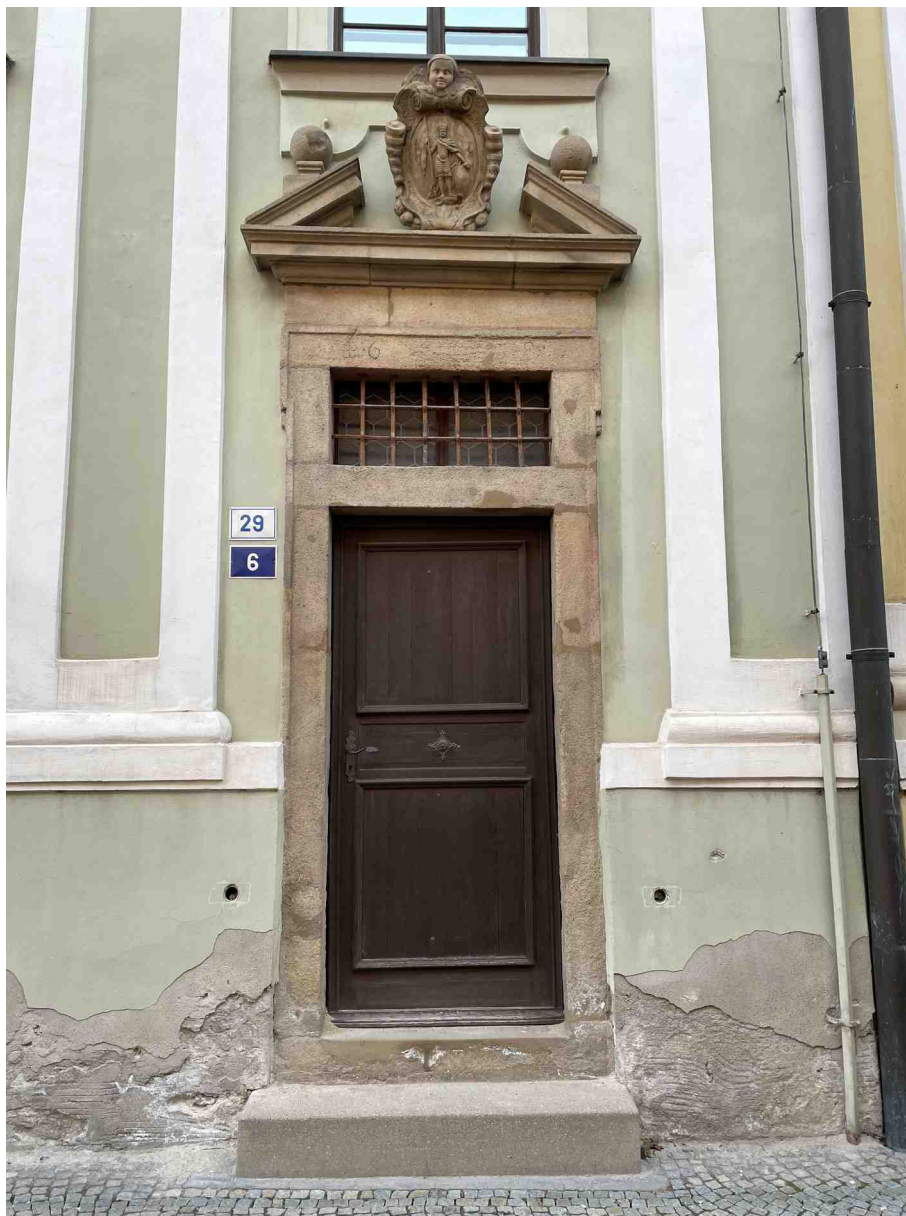
Portál kanovnické rezidence v Jánské ulici č.p.29/6, Kroměříž

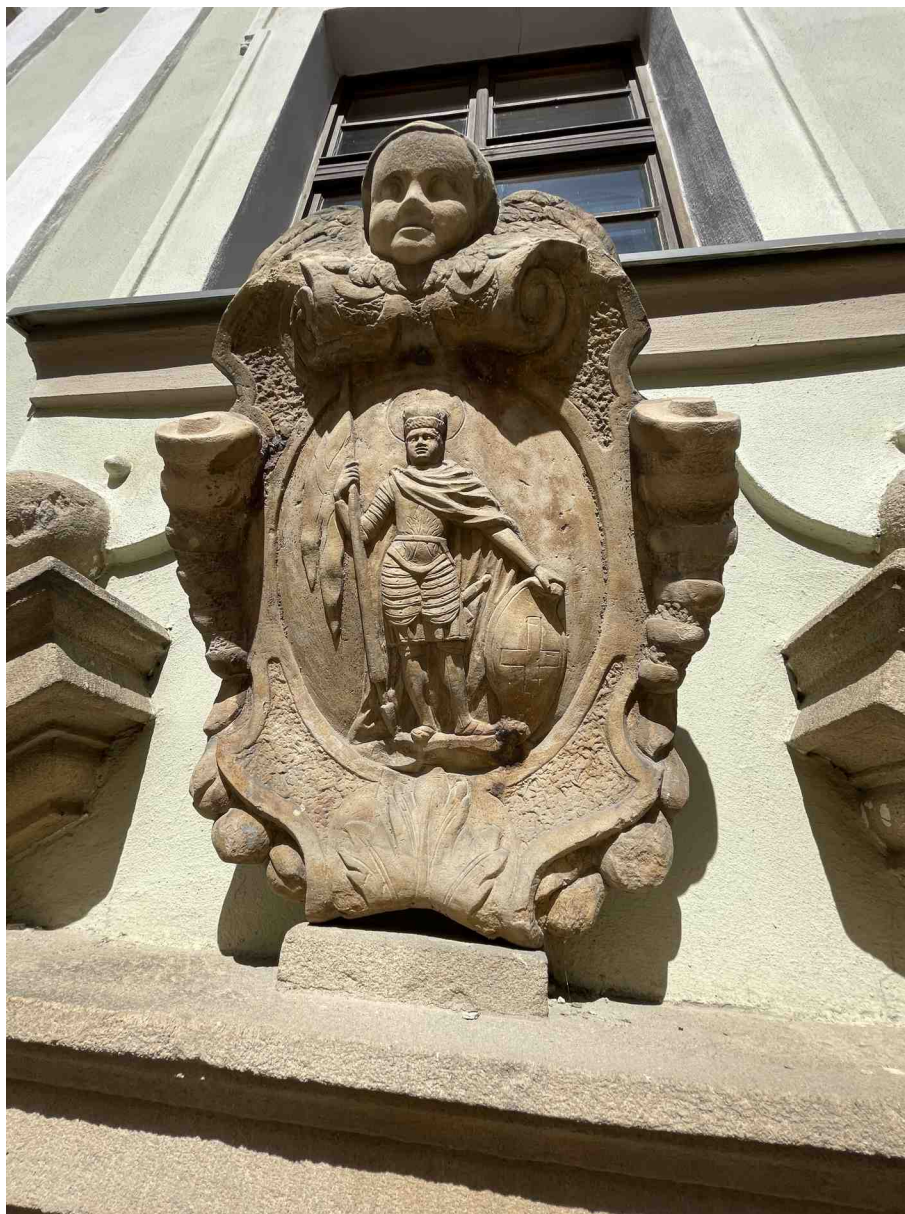
Erb kapituly u sv. Mořice (foto str.:10) – originál z maletínského pískovce. Mírné biologické napadení povrchu, trhлина v horní volutě (foto str.:11), jinak bez poškození.

Detail erbu kapituly u sv. Mořice – originál z maletínského pískovce

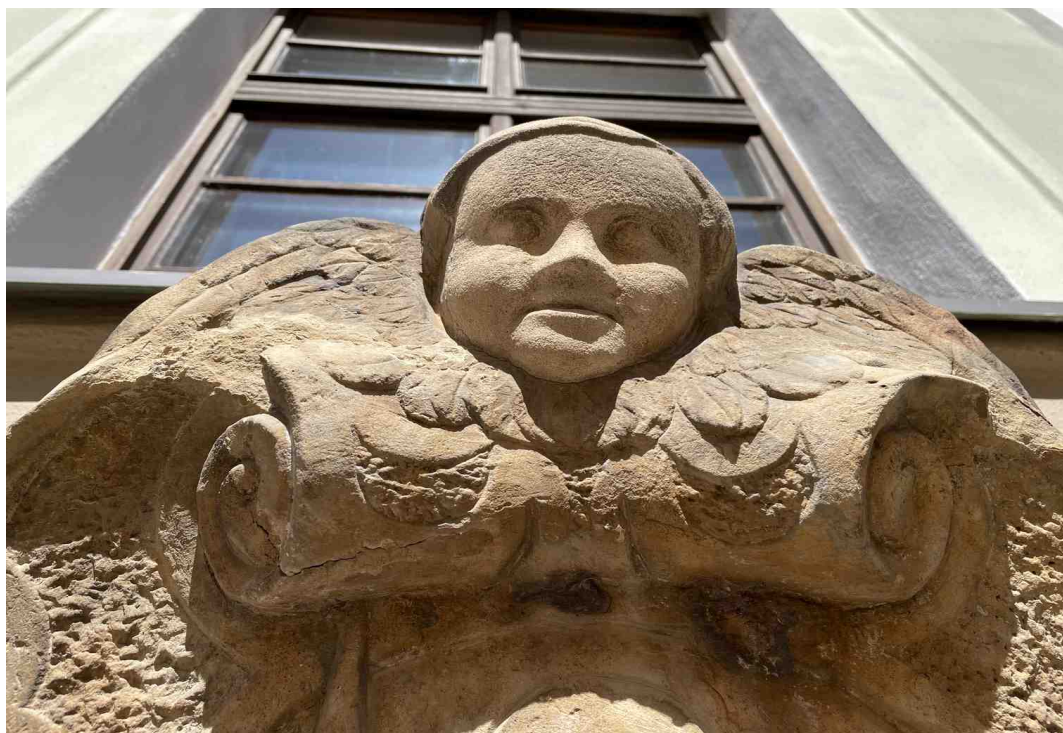
Detail volutové kartuše s okřídlenou hlavičkou andílka ve vrcholu
erbu - viditelná trhlina v levé části voluty

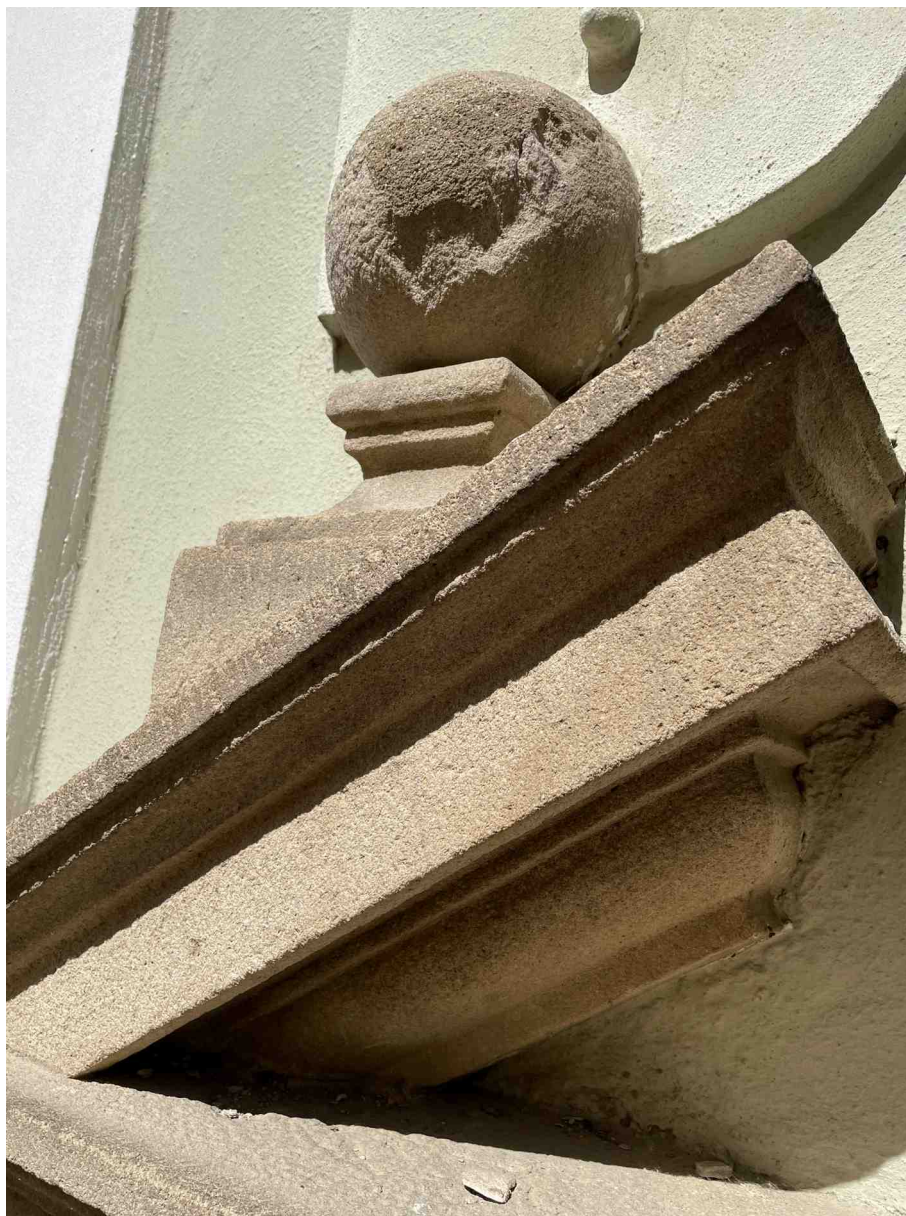
Detail levého křídla frontonu s dekorativní koulí – hloubková koroze
pískovce na povrchu koule

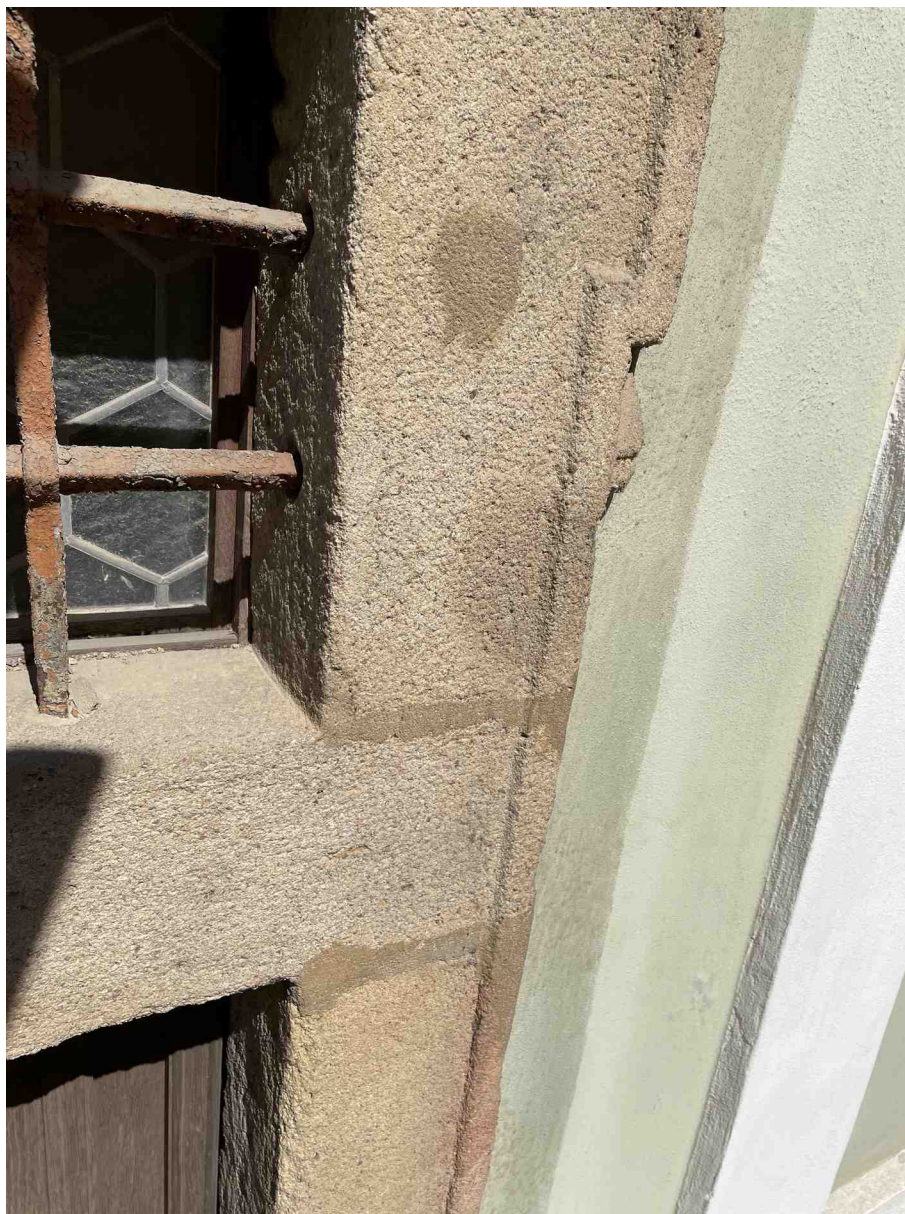
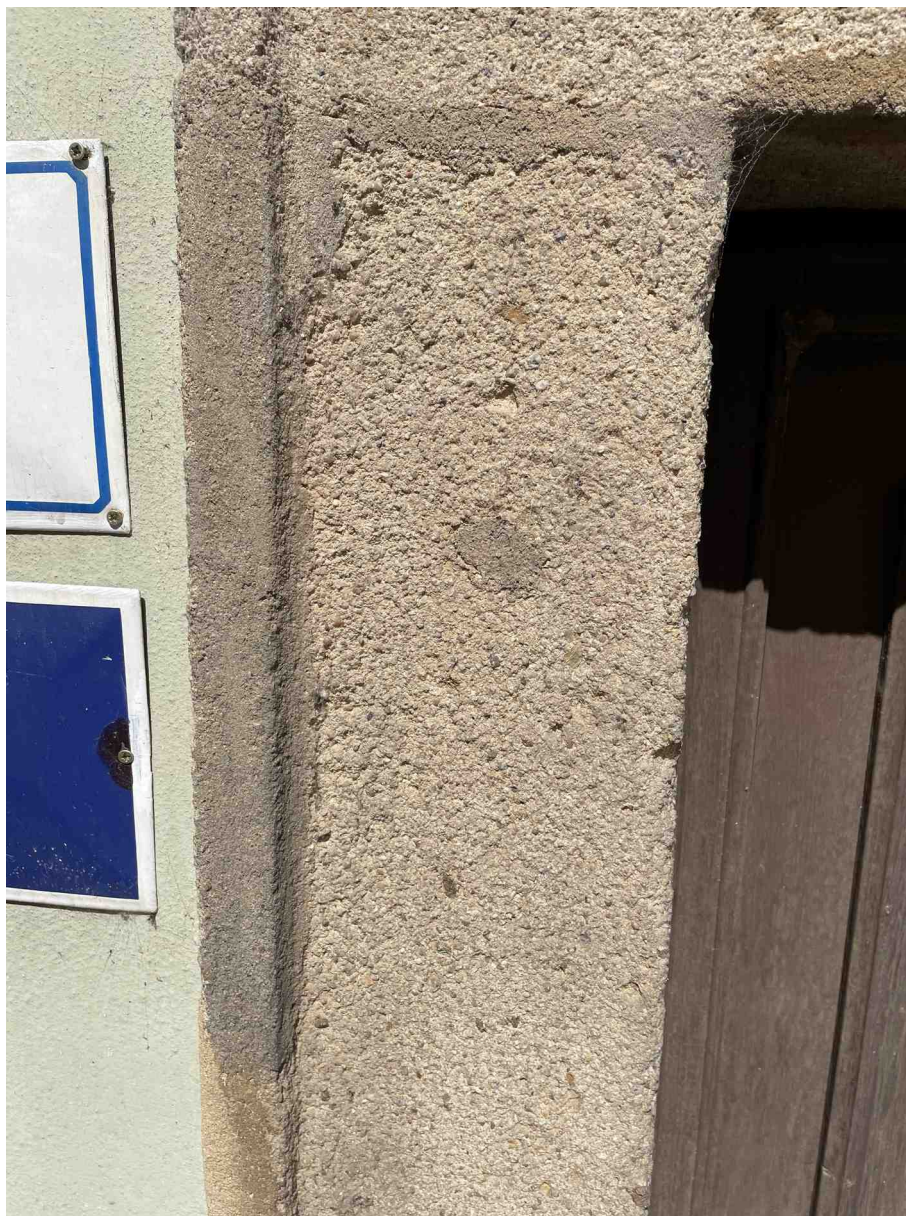
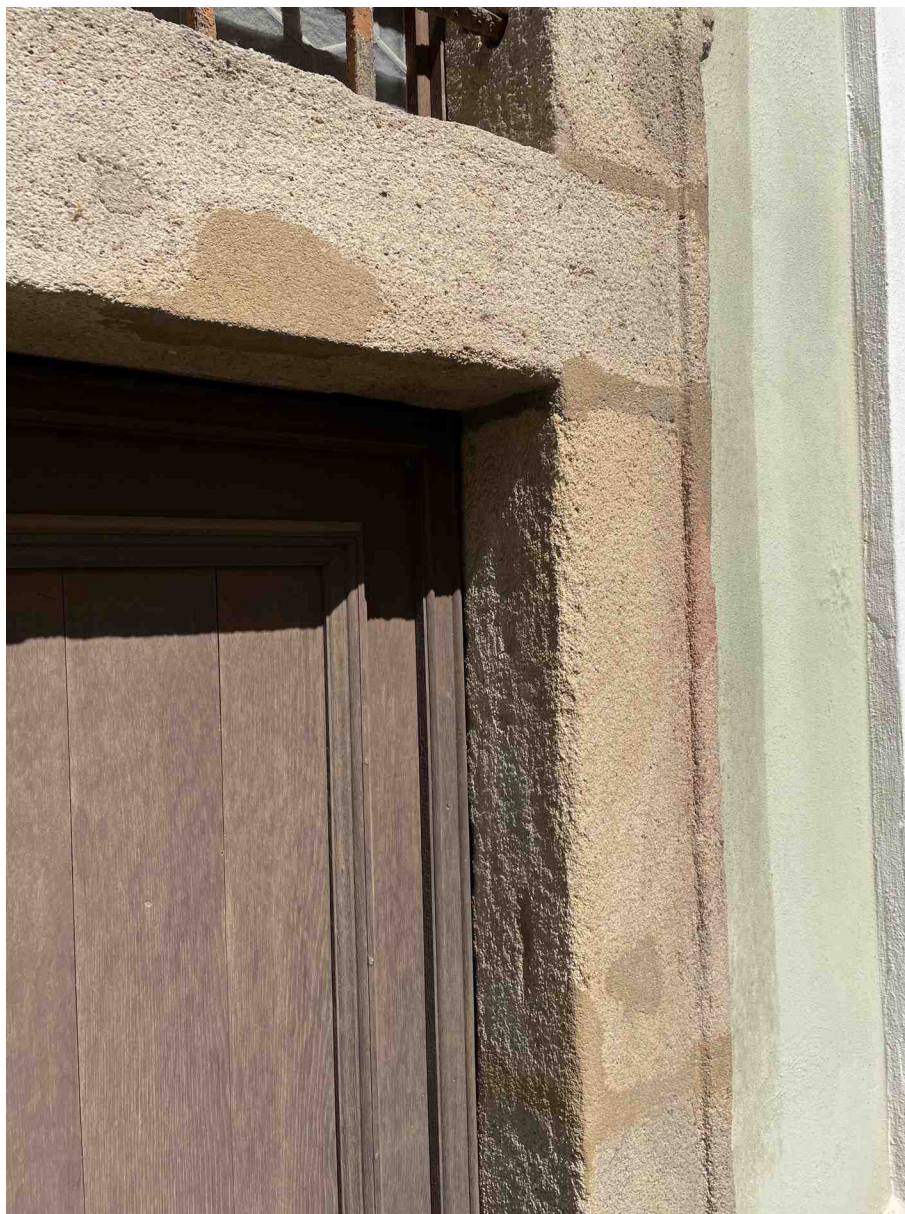
Na povrchu portálu lze sledovat množství vizuálně rušivých doplňků z předchozích oprav portálu (foto str.:14-17). Většina těchto doplňků je již dožilá. V rámci restaurování navrhuji individuální vyhodnocení stavu doplňků před jejich odstraněním a eventuální náhradou. Dožilé spárování.

Detail ostění – prokreslující se opravy spárování a mechanických
defektů na nárožích a plochách ostění

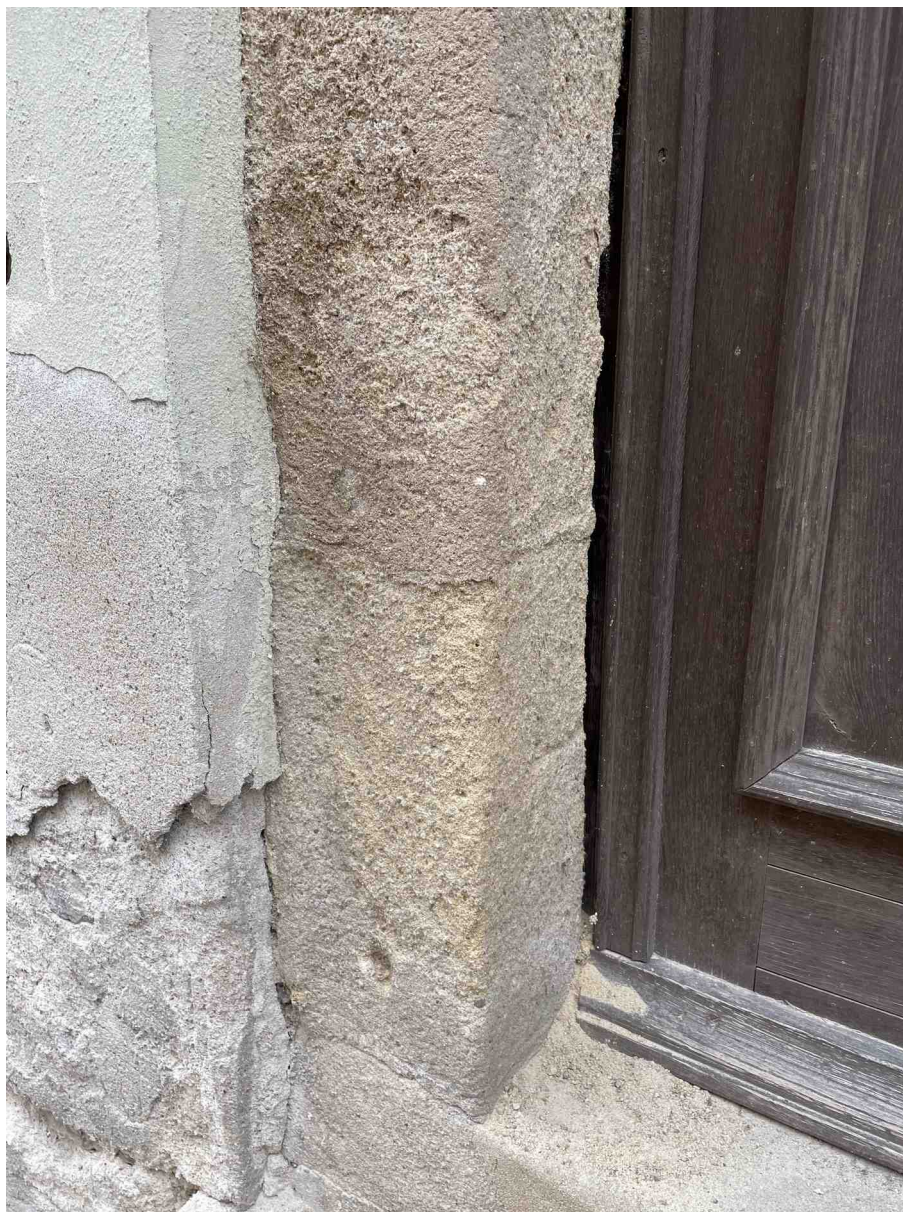
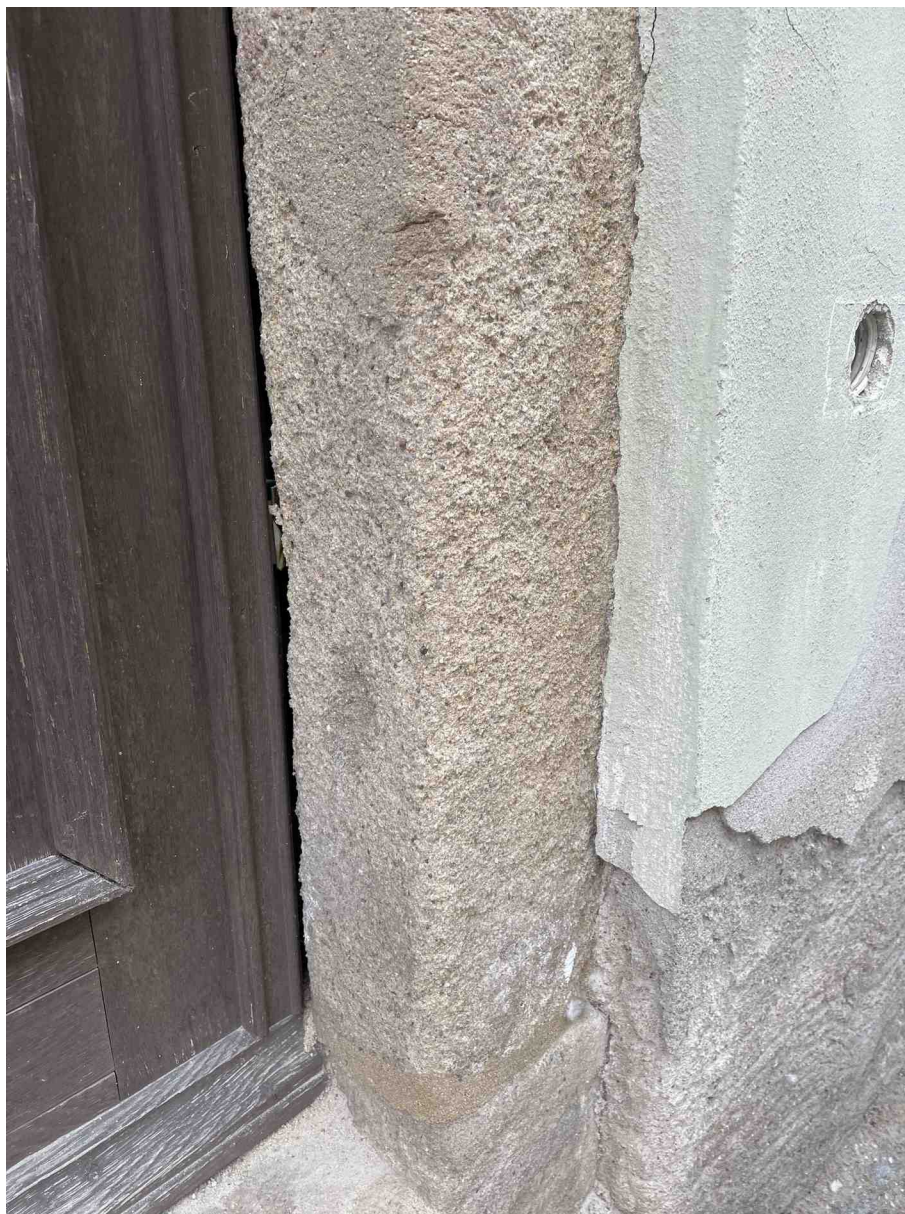
Lokální hloubková i povrchová korze materiálu se projevuje zejména ve spodní části portálu viz GD, kde na spodních partiích ostění a celého prahu lze sledovat masivní úbytek hmoty kamene a na omak sprašující se partie kamene. Koroze je zapříčiněna působením vodorozpuštěných solí viz Vyhodnocení laboratorního průzkumu. Tyto místa jsou lokálně korodována do hloubky i v řádu mm, na omak se sprašují. Korozi pískovce lze předpokládat také pod masivními doplňky na prahu ostění – viz sonda foto str.:21. Celkově lze hloubkovou a povrchovou korozi pozorovat na cca 5% povrchu kamenného portálu.

Detail spodní části ostění - masivní povrchová koroze pískovce
zapříčiněné zasolením těchto partií

- Sanace biologického napadení povrchu - lokální nástřik sanačního prostředku na spadové plochy portálu (římsy, erb).
- Odsolení - zvážít lokální odsolení spodních partií portálu dvěma cykly kompresních zábalů buničinou, destilovaná voda.
- Čištění - dle zkoušek čištění šetrné odstranění prachových depozitů a biologického napadení kamene (mechy, lišejníky) mokrou cestou - pára s eventuálním lokálním chemickým dočištěním uhlikových krust čistící pastou dle zkoušek.
- Mechanické sejmutí nesoudržných tmelů, soudržné ponechat. Rozsah bude upřesněn po očištění.
- Konsolidace - lokální konsolidace kamenné hmoty dle potřeby organokřemičitanovými konsolidanty. Lze

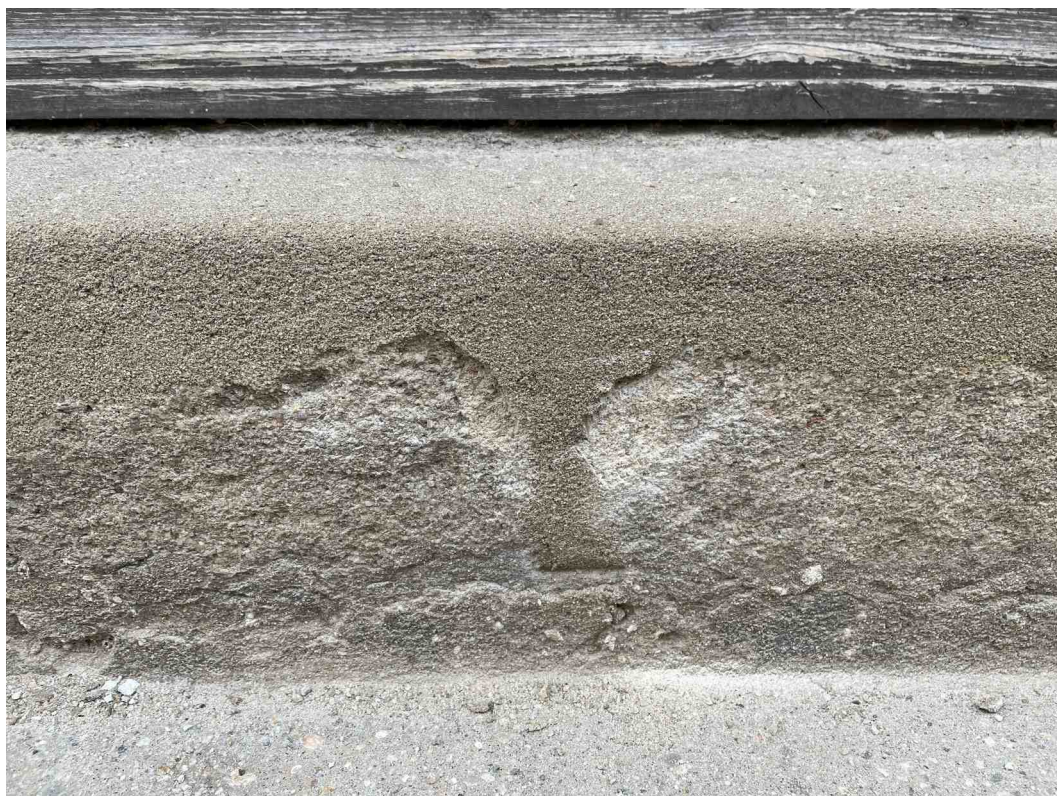
Na vstupním prahu portálu drobné mechanické defekty způsobené provozem – úbytek povrchu pochůzí plochy prahu byl doplněn tmelem (foto str.:20). Mimo výše uvedené zásadnější defekty se na povrchu ostění a pilastrů nachází drobnější mechanické defekty v zanedbatelném rozsahu .

Detail kamenného prahu ostění – pod velkoplošnými vysprávkami
koroze pískovce zapříčiněné zasolením těchto partií

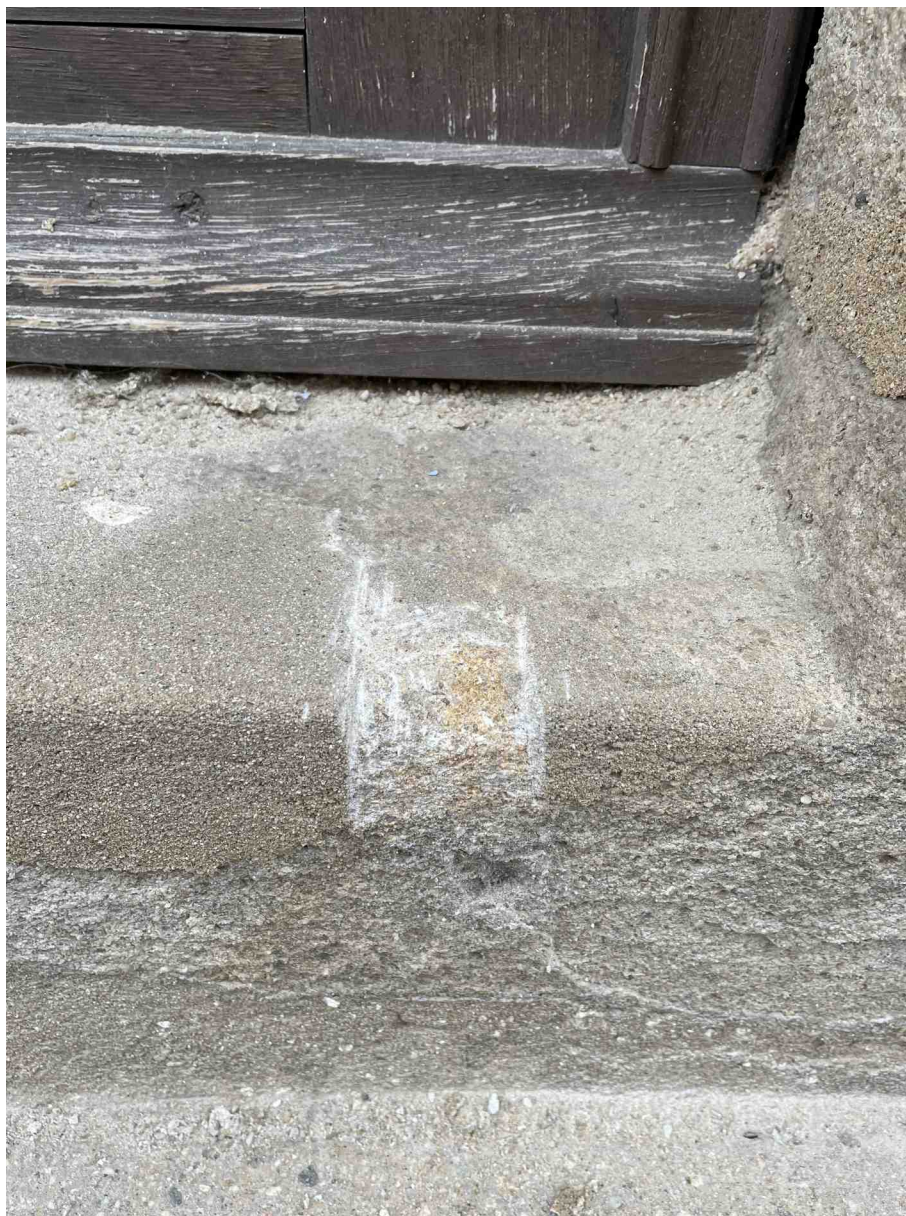
Detail sondy provedené na kamenném prahu ostění – v sondě odkryta
koroze pískovce zapříčiněná jednak neprodyšností tmelu a zároveň
zasolením materiálu

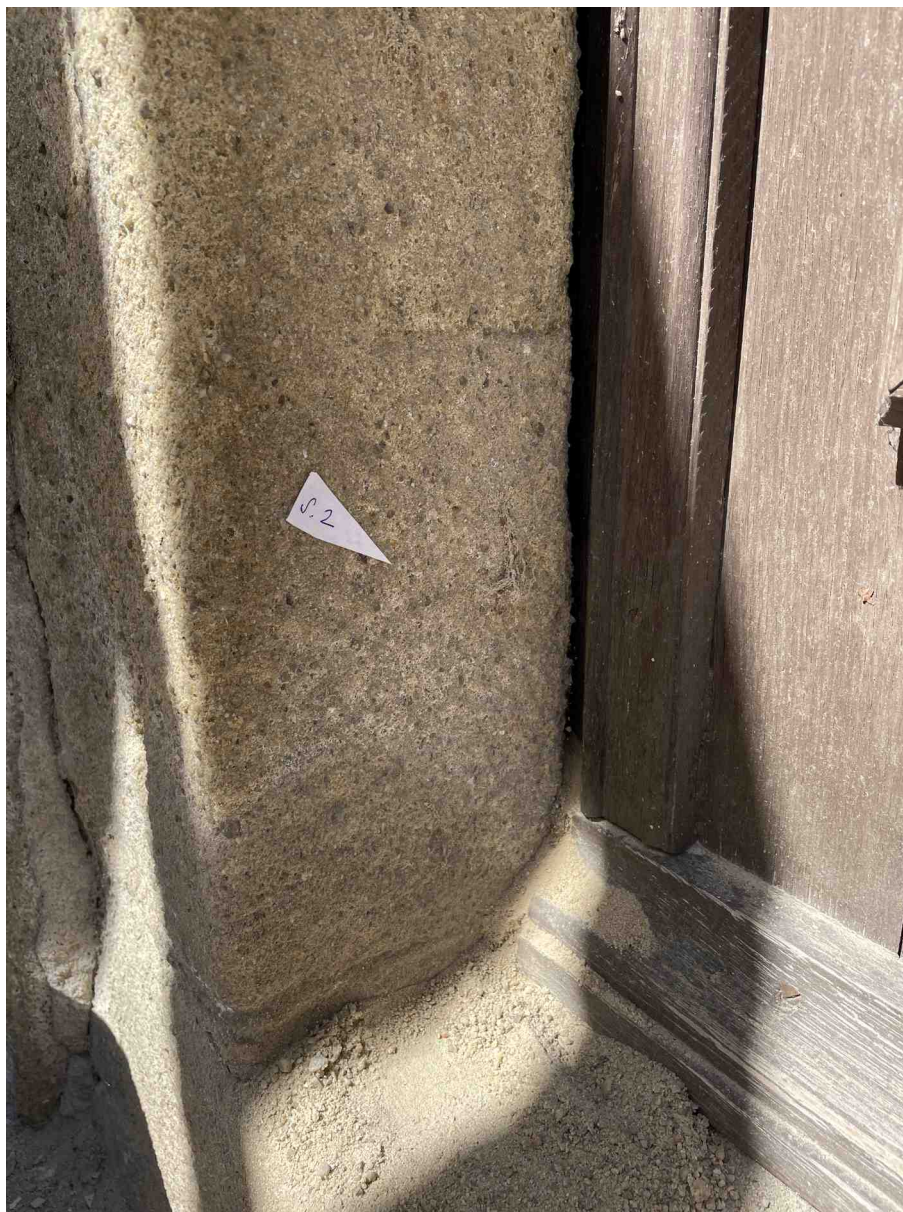
Spodní partie portálu jsou viditelně degradovány - korodovány působením vodorozpustných solí. Po dohodě s investorem a zástupci NPÚ bylo dohodnuto odebrání kontrolního vzorku pro laboratorní analýzu obsahu vodorozpustných solí z vizuálně nejvíce zasažené části portálu - levé stojky ostění viz foto str.:22 - odebrán vzorek S.2. Odebraný vzorek kamene vykazuje vysokou míru zasolení vodorozpustnými chloridy viz protokol v Příloze průzkumu a záměru (Materiálový průzkum, zpráva č.P1988 /Ing. Zuzana Valentová/).

Závěr: vzhledem k tomu, že vzorek byl odebrán ze spodní partie portálu, lze předpokládat, že vysoký obsah vodorozpustných chloridů je zapříčiněn používáním posypových solí v zimních měsících.

Místo odběru vzorku S.2 pro určení obsahu vodorozpustných solí

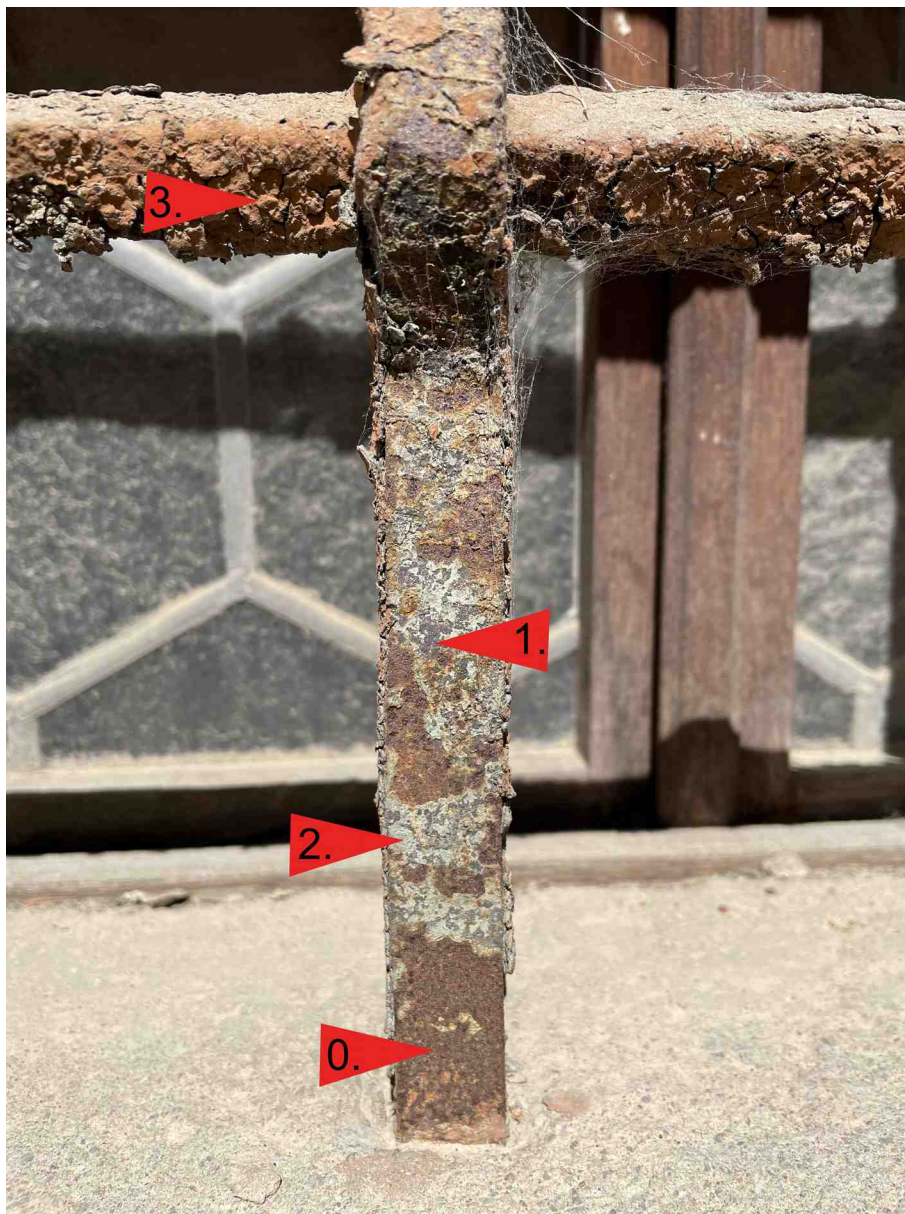
Na kovové mříži výplně nadsvětlíku byla provedena kontrolní stratigrafická sonda dochovaných nátěrů – v sondě odkryty vizuálně tři vrstvy nátěrů (foto str.:23) – 1. černý nátěr, 2.šedozelený nátěr, 3.hnědý nátěr.

Sonda barevnosti kované mříže nadsvětlíku ostění:

Vrstva 0. - kov

Vrstva 1. - fragmentárně zbytky černého nátěru

Vrstva 2. - fragmenty šedozeleného nátěru

Vrstva 3. - krakelovaný hnědý nátěr

- Plastická retuš - lokální plastická retuš mechanických defektů (dožilých sejmutých tmelů) a spár.
- Barevná retuš - lokální na doplňcích a rušivých místech, navrhuji prezentaci portálu v přirozené barevnosti kamene.
- Kovová mříž výplně nadsvětlíku - mechanické očištění povrchu (ocelové kartáče), dle výsledků průzkumu barevnosti povrchová úprava antikorozním nátěrem v odstínu černé nebo kovářské černé.
- Fixace povrchu hydrofobním prostředkem na spadových plochách.

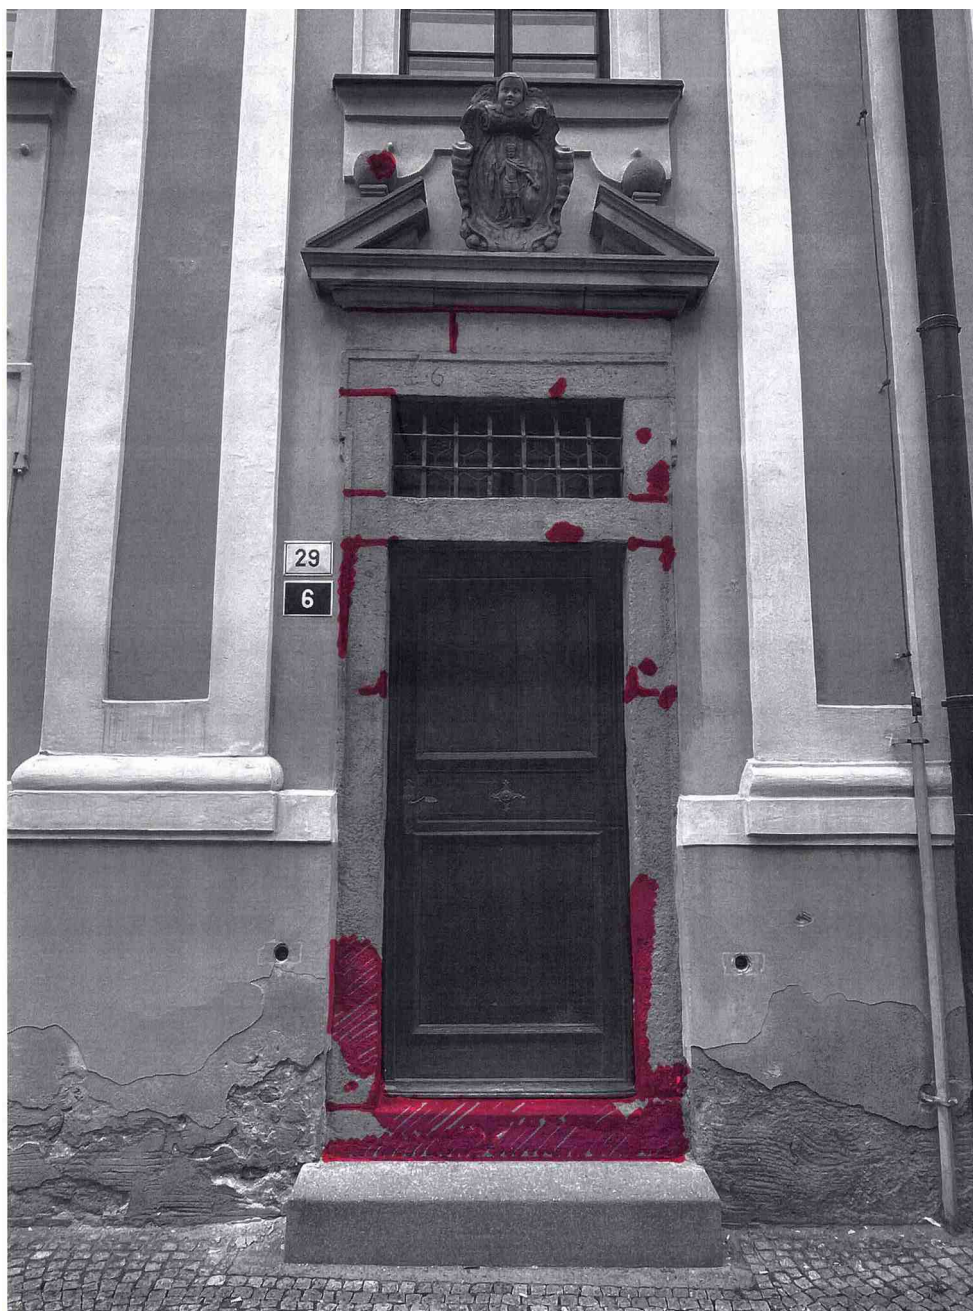
Poškození památky:
Červeně vyznačená místa - mechanické defekty, dožilé tmely,
korodované povrchy
