RESTAURÁTORSKÝ PRŮZKUM A ZÁMĚR

**Kamenný vstupní portál budovy bývalé kanovnické rezidence č.p.31/2
Jánská ulice, Kroměříž**

MgA. Tomáš Martinák
©2022

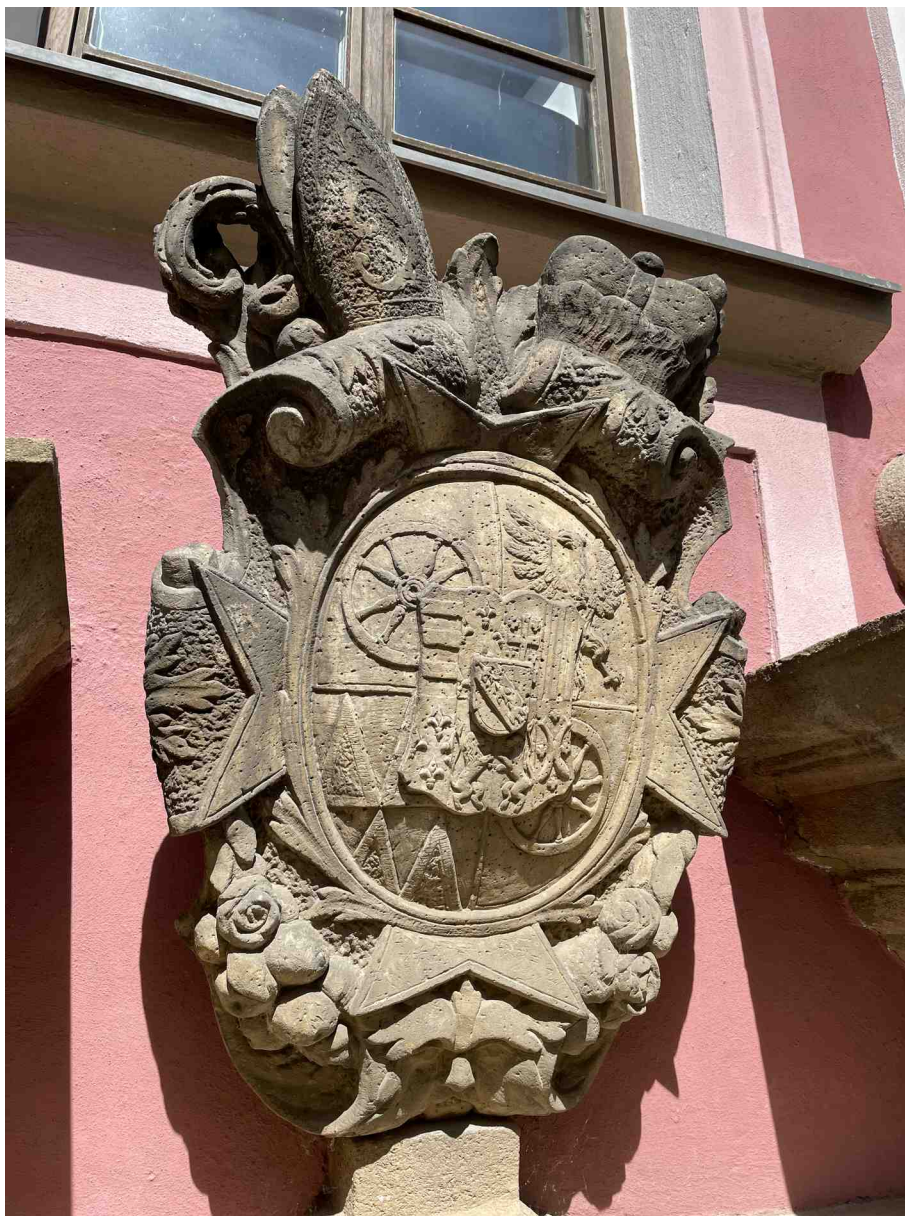
Erb biskupa Karla III. Josefa Lotrinského (foto str.:10,11) - originál z maletínského pískovce. Mírné biologické napadení povrchu, jinak bez poškození.

Detail kartuše s erbem biskupa Karla III. Josefa Lotrinského –
originál z maletínského pískovce

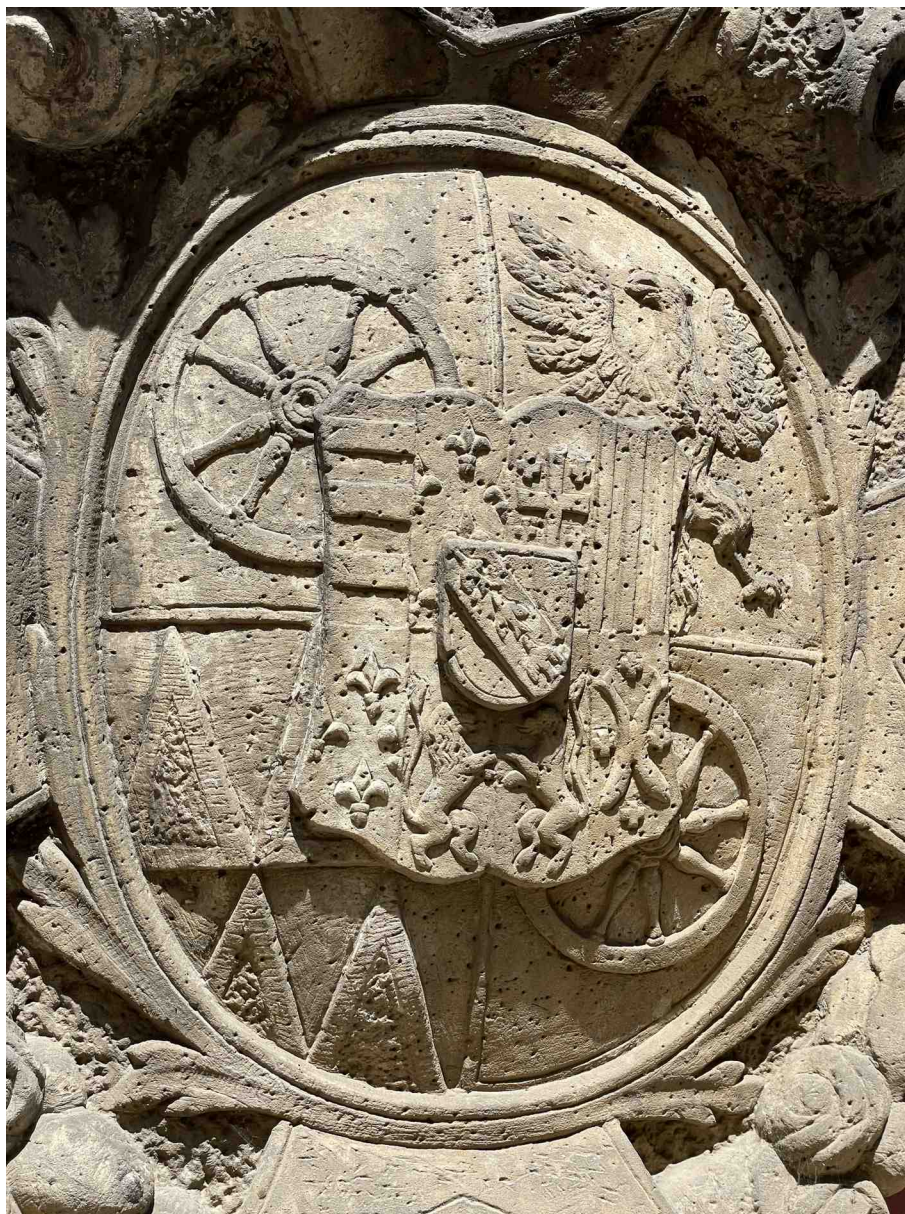
Detail biskupského erbu

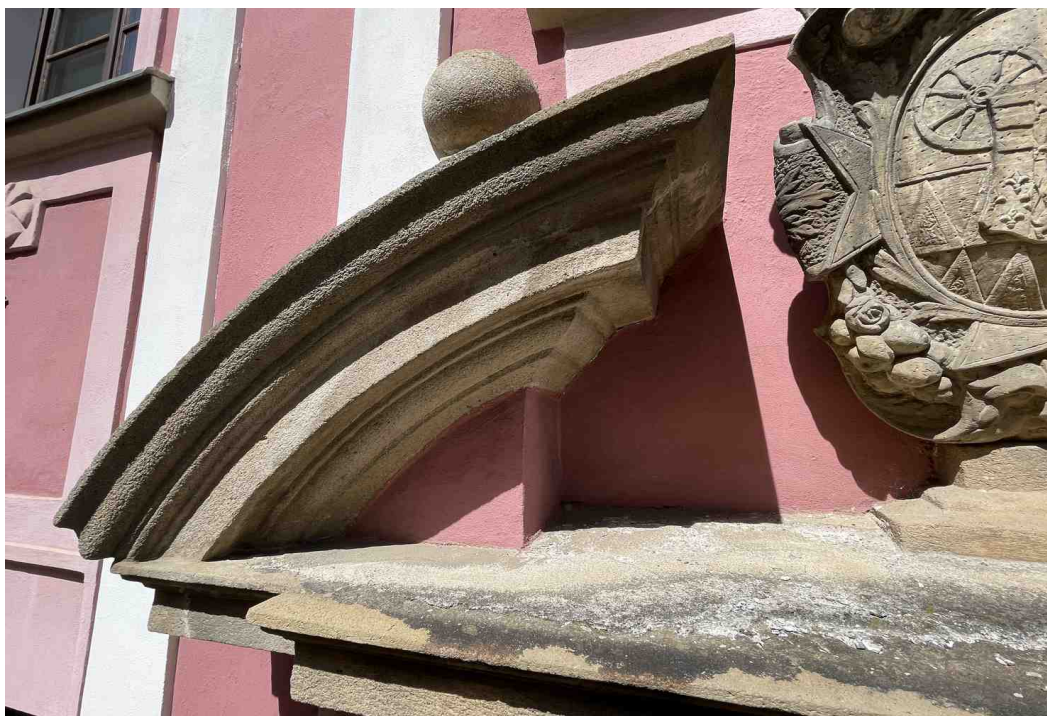
Na portálu běžné znečištění prachovými depozity po celém povrchu. Biologické napadení mechy a lišejníky (foto str.:14,15) na spadových plochách římsy a erbu celkově do 5% ploch.

Detail segmentového křídla frontonu portálu – biologické napadení
spadových ploch

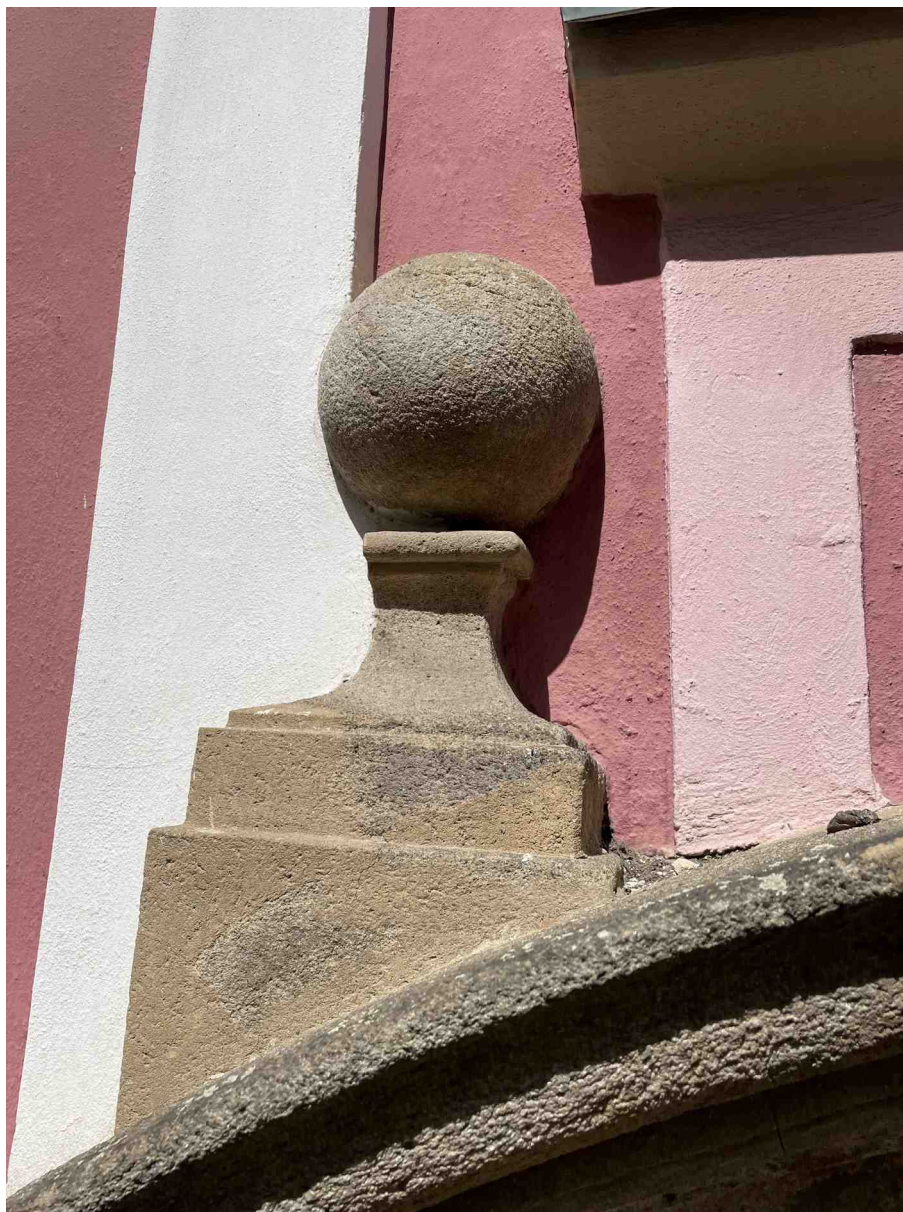
Detail dekorativní koule s profilovaným soklíkem osazené na
segmentovém křídle frontonu portálu – biologické napadení spadových
ploch; rozsáhlé vysprávký

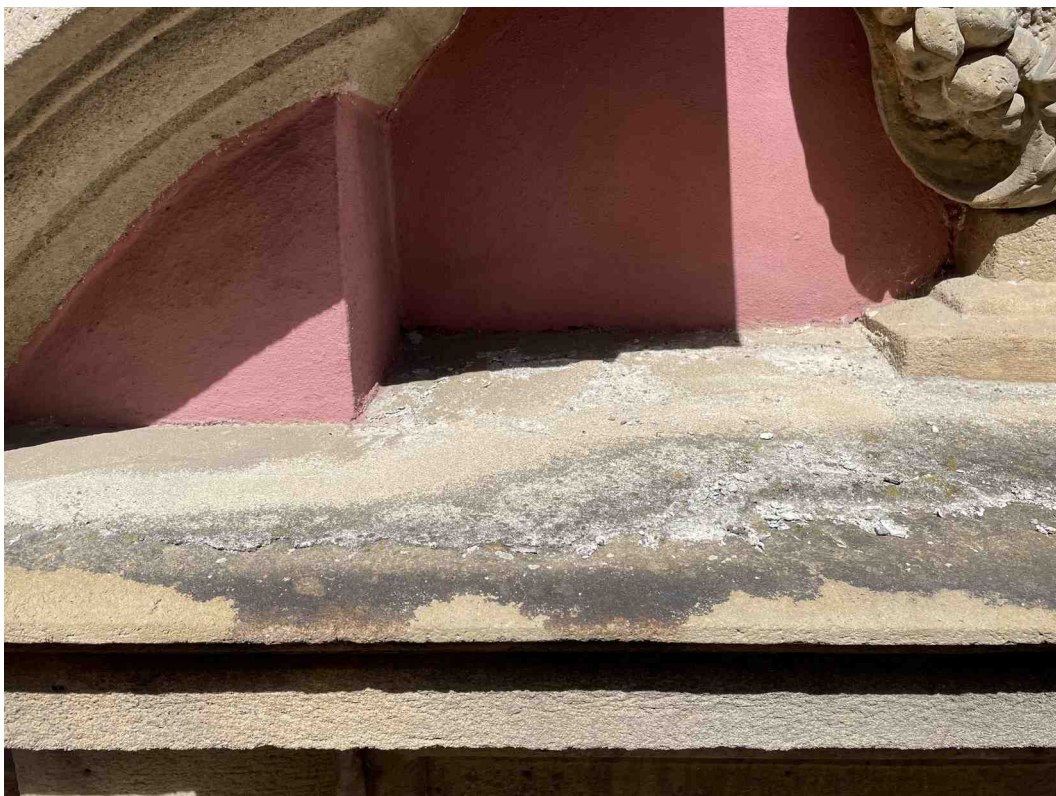
Detail přímé římsy frontonu portálu - biologické napadení spadových ploch

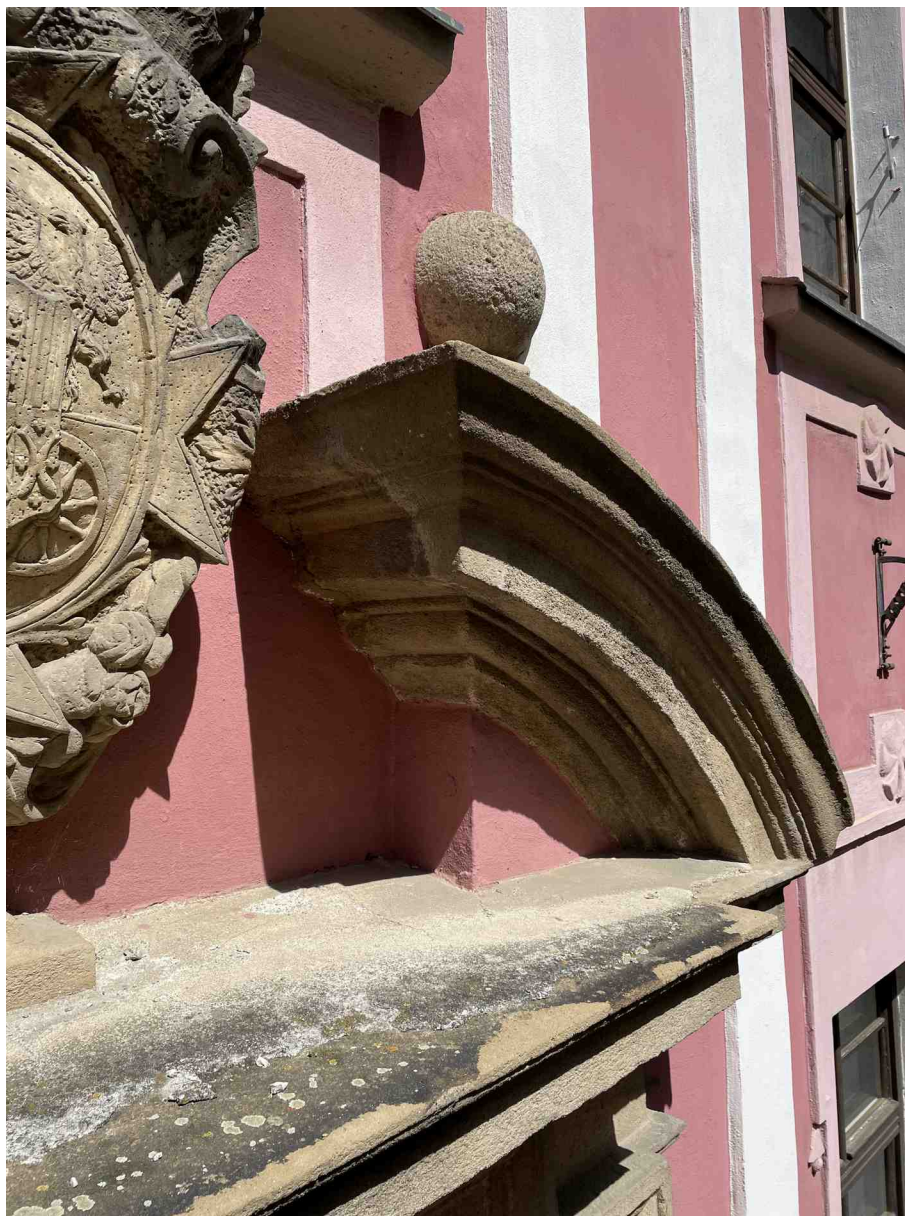
Detail segmentového křídla frontonu portálu – biologické napadení
spadových ploch; vysprávký profilace

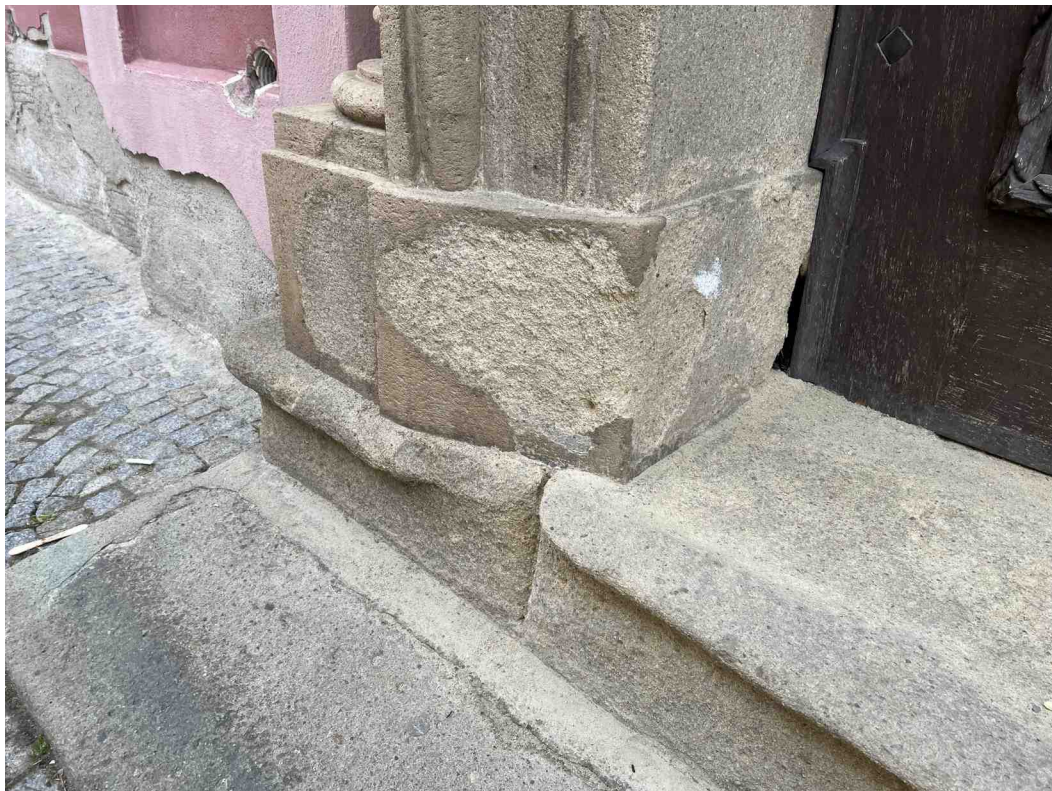
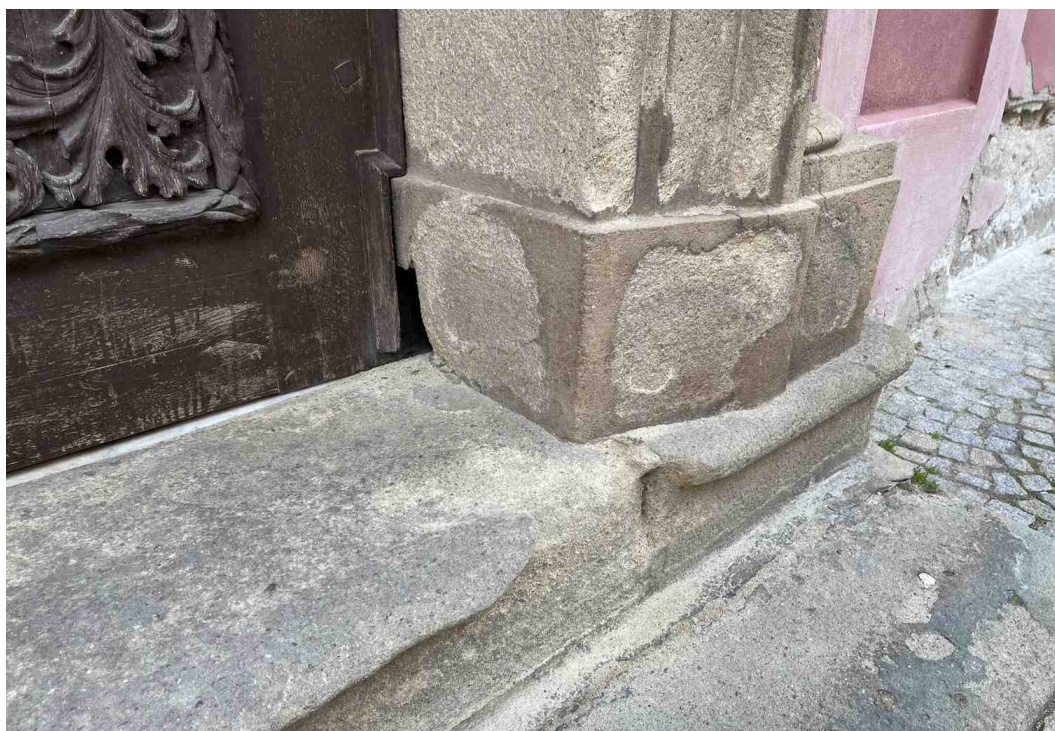
Lokální hloubková i povrchová korze materiálu se projevuje zejména ve spodní části portálu viz GD, kde na soklových partiích pilastrů a ostění lze sledovat masivní úbytek hmoty kamene a na omak sprašující se partie kamene. Koroze je zapříčiněna působením vodorozpuštěných solí viz Vyhodnocení laboratorního průzkumu. Tyto místa jsou lokálně korodována do hloubky i v řádu cm, na omak se sprašují. Celkově lze hloubkovou a povrchovou korozi pozorovat na cca 5% povrchu kamenného portálu.

Na schodových stupních portálu mechanické defekty způsobené provozem - úbytek povrchu pochůzích ploch schodnic vlivem provozu, odlomené části profilací schodových stupňů (foto str.:16). Rozsah mechanických defektů i koroze některých částí byl v minulosti viditelně rozsáhlejší. Některé defekty na profilaci patek pilastrů jsou doplněny strukturálně a barevně vyhovujícími soudržnými tmely. Mimo výše uvedené zásadnější defekty se na povrchu ostění a pilastrů nachází drobnější mechanické defekty v zanedbatelném rozsahu.

Detaily soklových částí ostění - četné vysprávkky a mechanické
defekty způsobené zasolením a běžným provozem

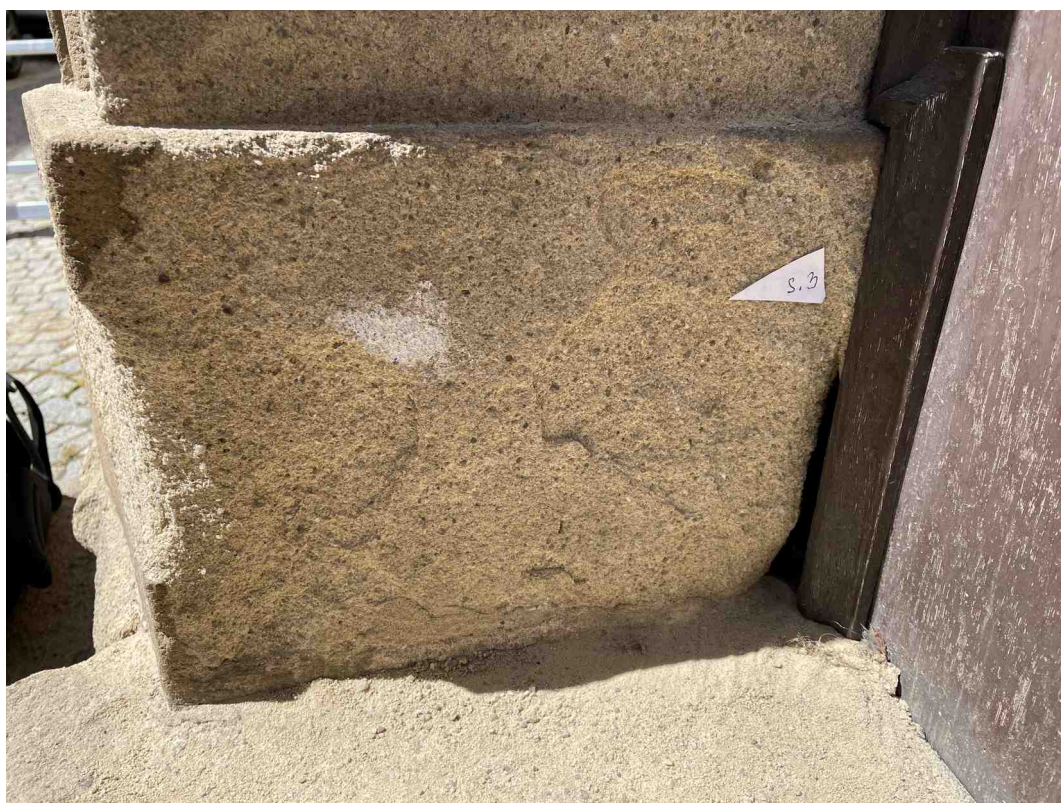
Spodní partie portálu jsou viditelně degradovány - korodovány působením vodorozpustných solí. Po dohodě s investorem a zástupci NPÚ bylo dohodnuto odebrání kontrolního vzorku pro laboratorní analýzu obsahu vodorozpustných solí z vizuálně nejvíce zasažené části portálu - soklíku ostění sdruženého pilastru na levé straně portálu viz foto str.:17 - odebrán vzorek S.3. Odebraný vzorek kamene vykazuje vysokou míru zasolení vodorozpustnými chloridy viz protokol v Příloze průzkumu a záměru (Materiálový průzkum, zpráva č.P1987 /Ing. Zuzana Valentová/).

Závěr: vzhledem k tomu, že vzorek byl odebrán ze soklové partie portálu, lze předpokládat, že je vysoký obsah vodorozpustných chloridů zapříčiněn používáním posypových solí v zimních měsících.

Místo odběru vzorku S.3 pro analýzu vodorozpustných solí v kameni

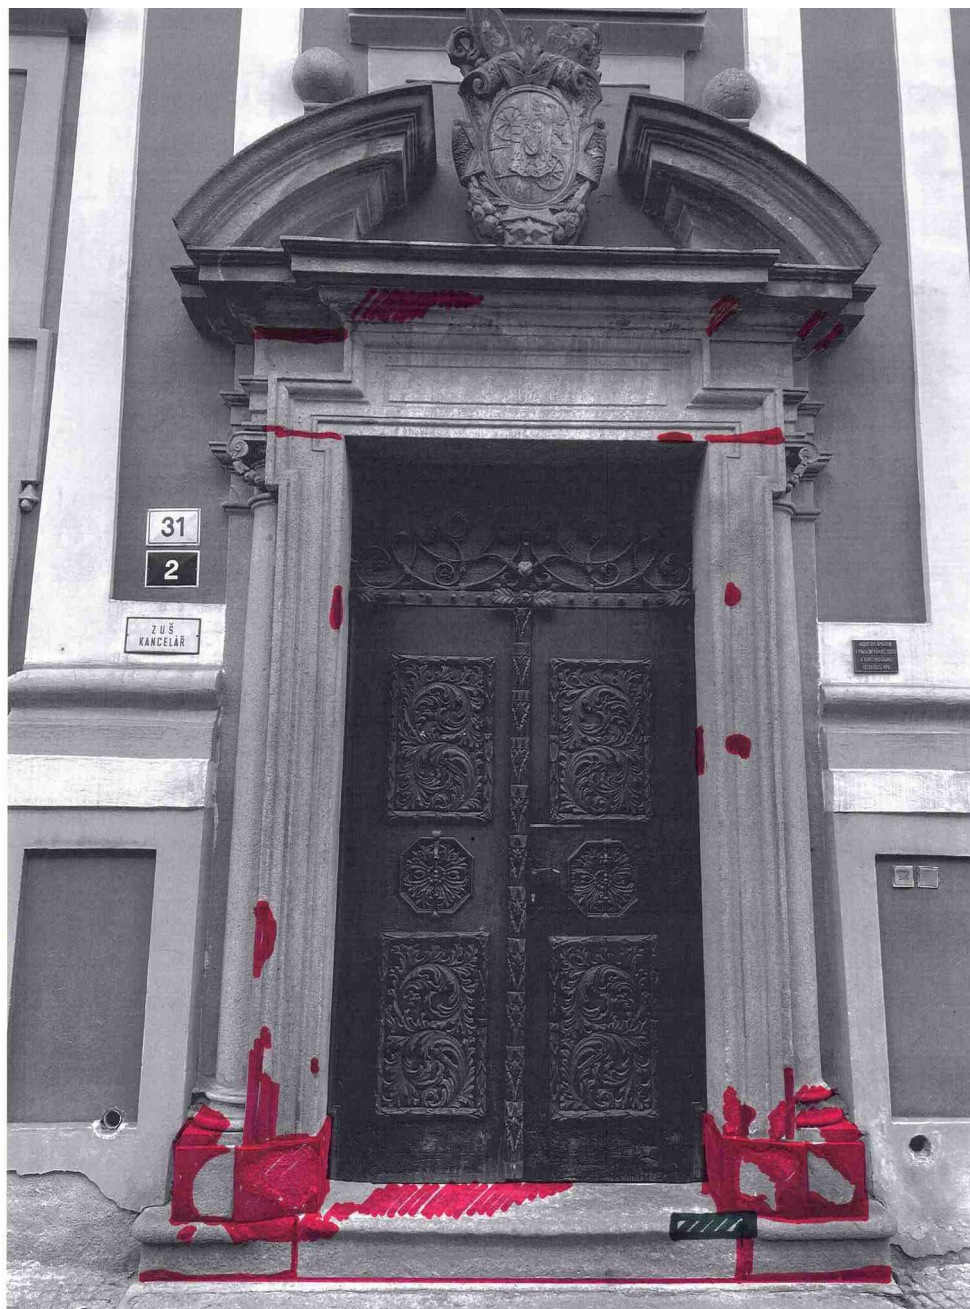
Poškození památky:

Červeně vyznačená místa - mechanické defekty, dožilé tmely,
korodované povrchy
Zelené šrafování - části navržené na výměnu a doplnění vsatkami z
přírodního kamene

- Sanace biologického napadení povrchu - lokální nástřik sanačního prostředku na spadové plochy portálu (římsy, erb).
- Nahrazení dožilých částí portálu - vsatka profilace schodového stupně (rozsah viz GD str.:20). Doplněvaná část portálu bude provedena z přírodního pískovce.
- Odsolení - navrhuji zvážit eventuální lokální odsolení spodních partií portálu dvěma cykly kompresních zábalů buničinou, destilovaná voda.
- Čištění - dle zkoušek čištění šetrné odstranění prachových depozitů a biologického napadení kamene (mechy, lišejníky) mokrou cestou - pára s eventuálním lokálním chemickým dočištěním uhlikových krust čistící pastou dle zkoušek.
- Mechanické sejmutí nesoudržných tmelů viz GD str.:20, soudržné ponechat. Rozsah bude upřesněn po očištění.

- Konsolidace - lokální konsolidace kamenné hmoty dle potřeby organokřemičitanovými konsolidanty. Lze předpokládat v rozsahu sejmutých dožilých tmelů a korodovaných míst ve spodních partiích portálu.
- Plastická retuš - lokální plastická retuš mechanických defektů (v rozsahu dožilých sejmutých tmelů), spár a korodovaných povrchů.
- Barevná retuš - lokální na doplňcích a rušivých místech, navrhuji prezentaci portálu v přirozené barevnosti kamene.
- Fixace povrchu hydrofobním prostředkem na spadových plochách.
