Předběžný restaurátorský průzkum a záměr na sousoší Zvěstování v Kroměříži

RESTAURÁTORSKÝ PRŮZKUM A ZÁMĚR

Sousoší Zvěstování Panně Marii v Kroměříži

červen 2022

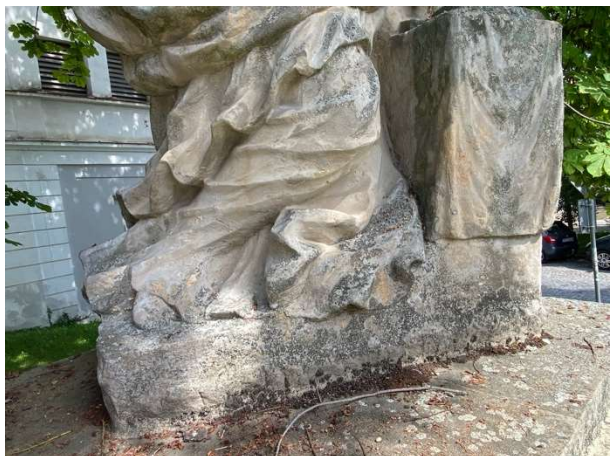
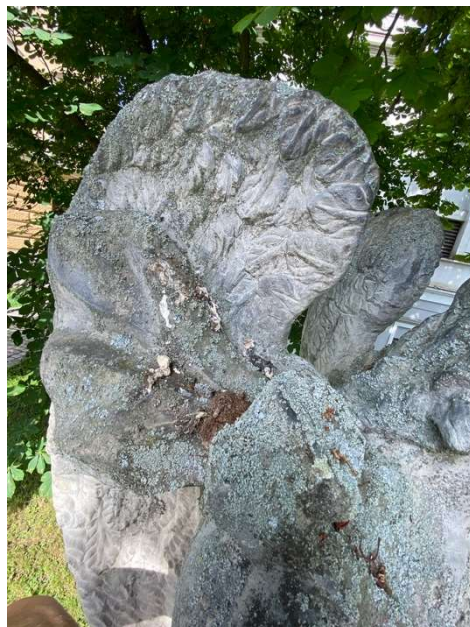
biologické napadení, mechy lišejníky – často na vlhkých místech

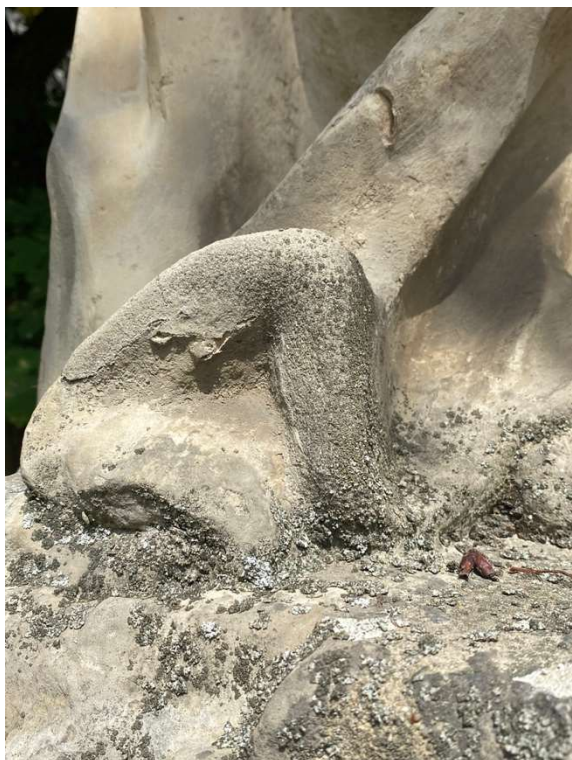
Praskliny – trhliny v modelaci – koroze kamene,
sekundární doplňky předchozích restaurátorských zásahů

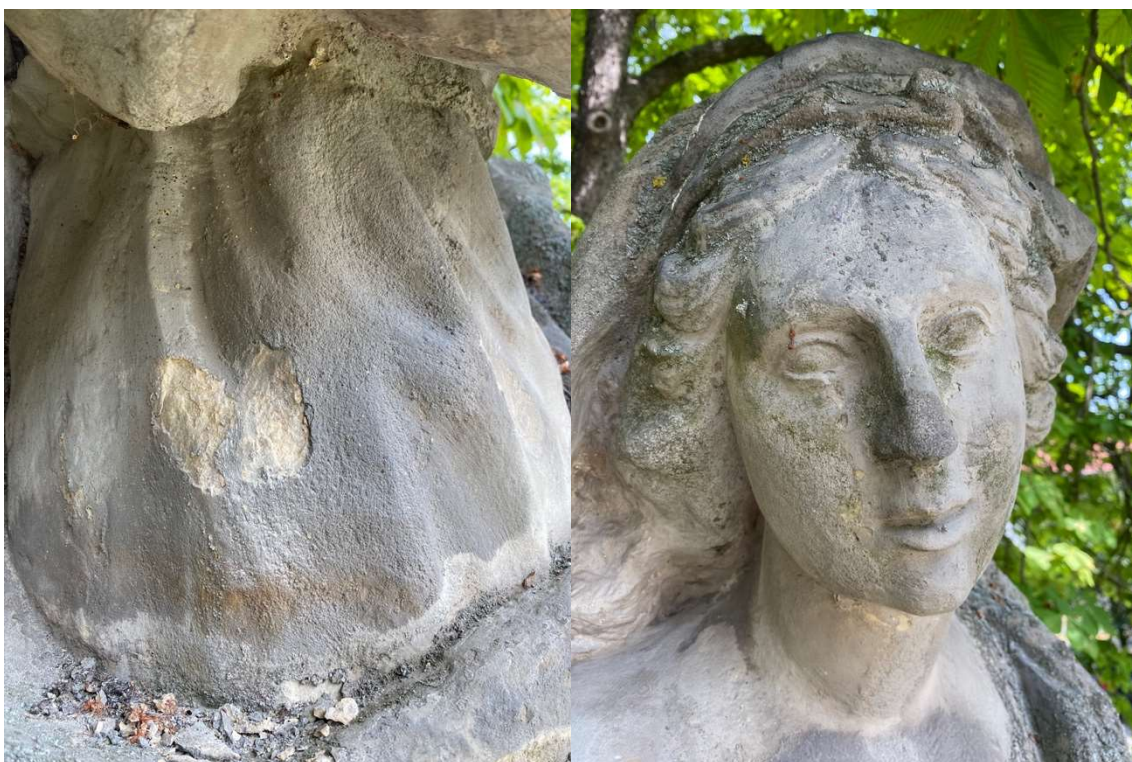
Dožilé tmely – jak strukturou, tak barevností

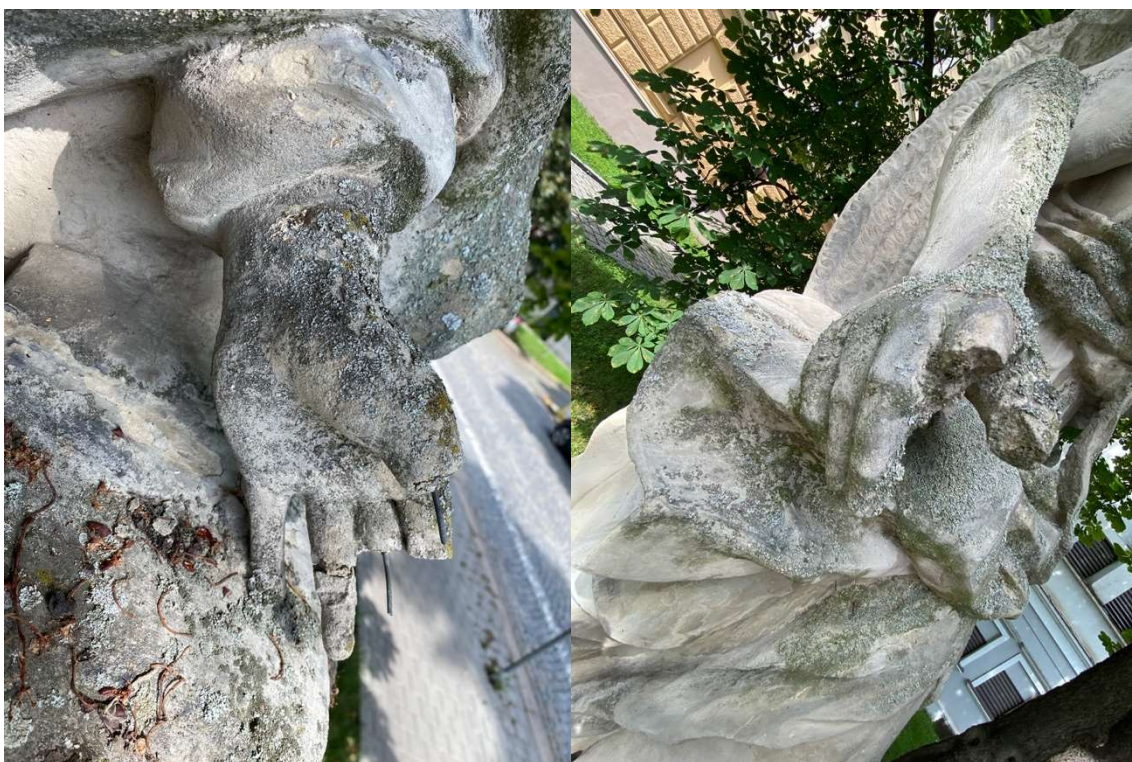
Chybějící části soch – v minulosti doplňované

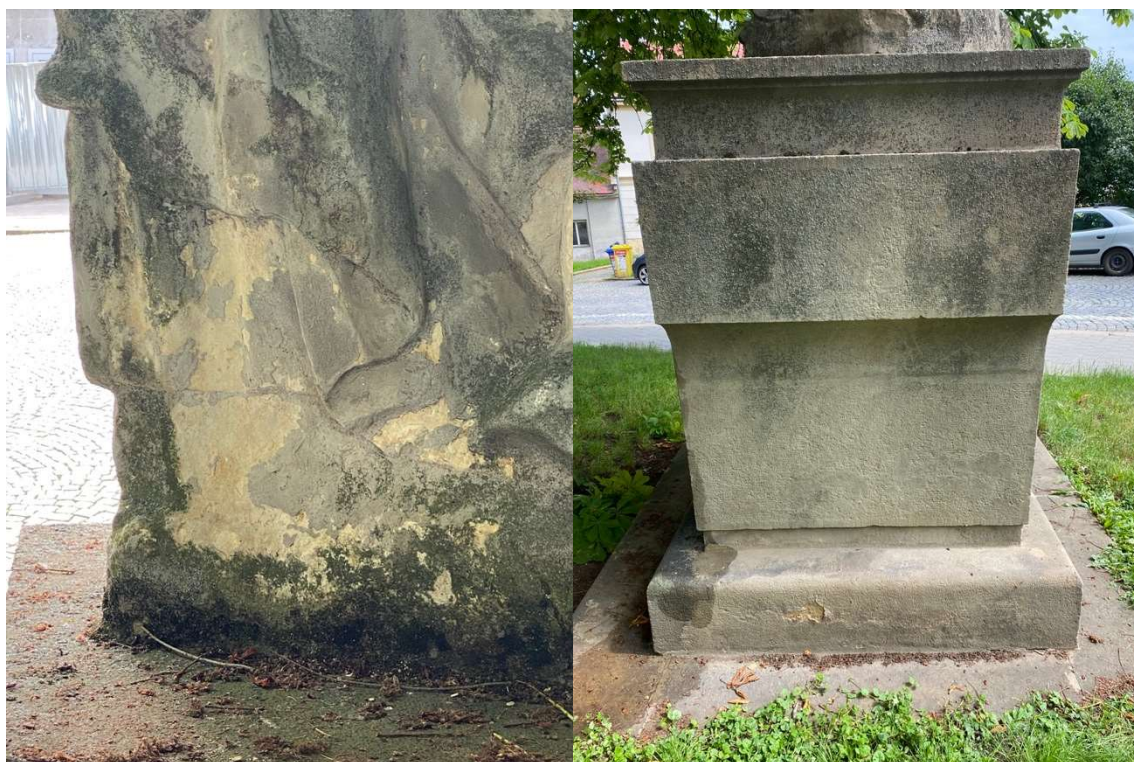
Koroze kamene – pod silným nátěrem – úbytek originální hmoty

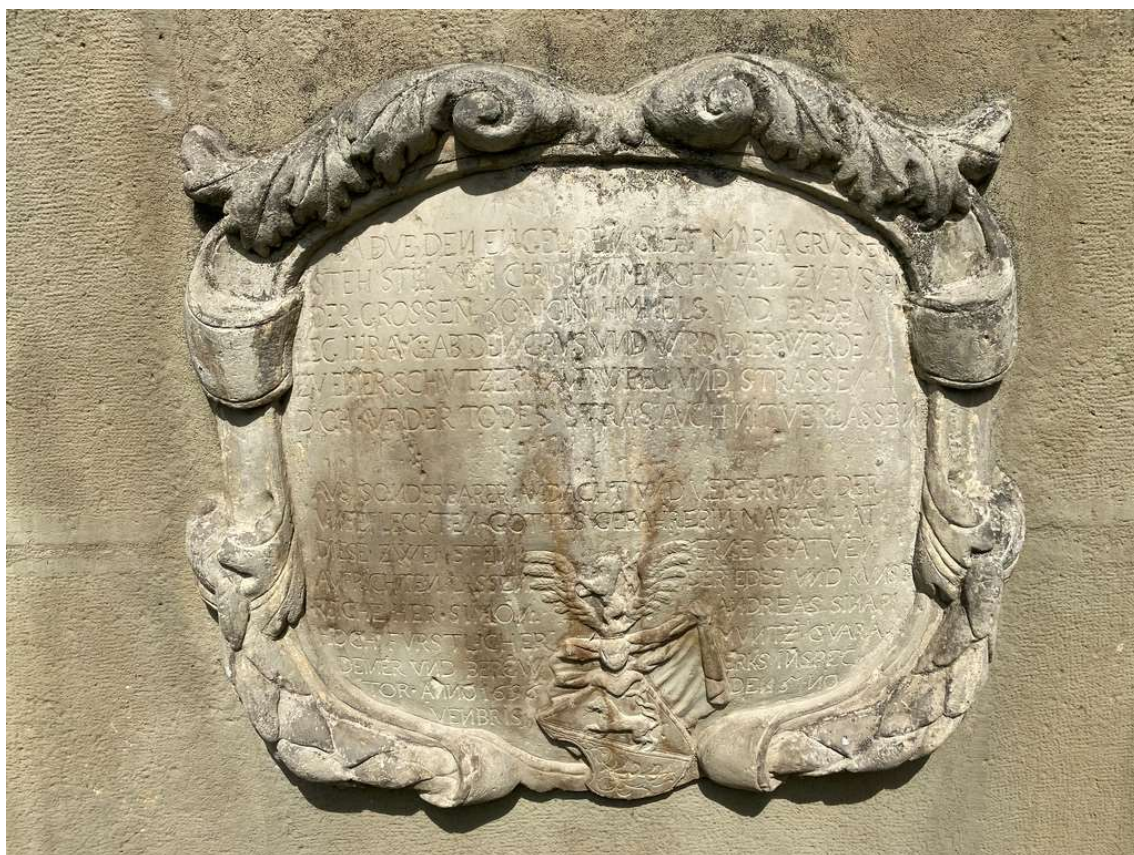
rezavé výkvěty z louhování

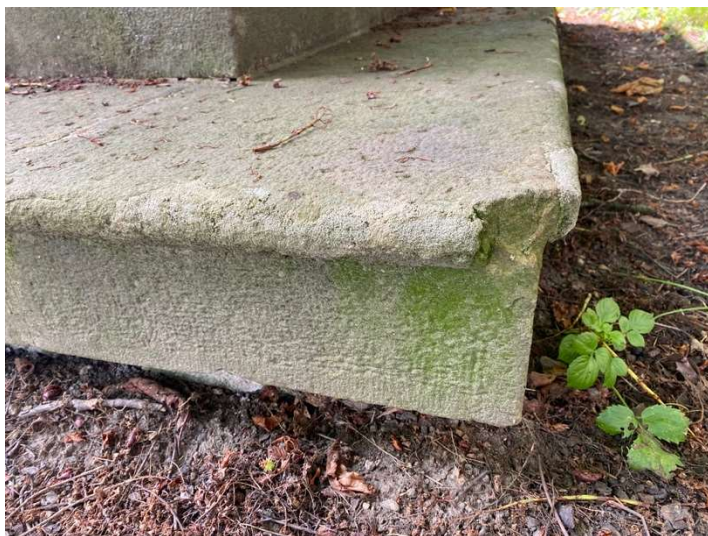
Mechanické poškození

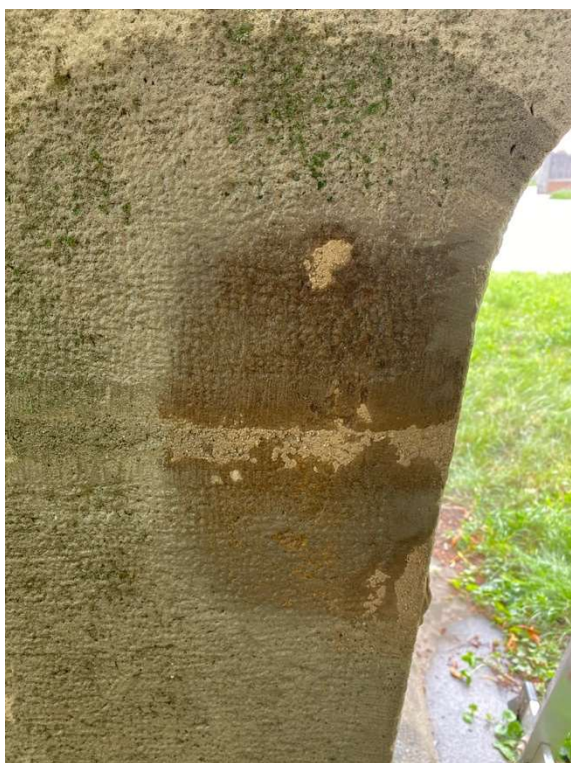
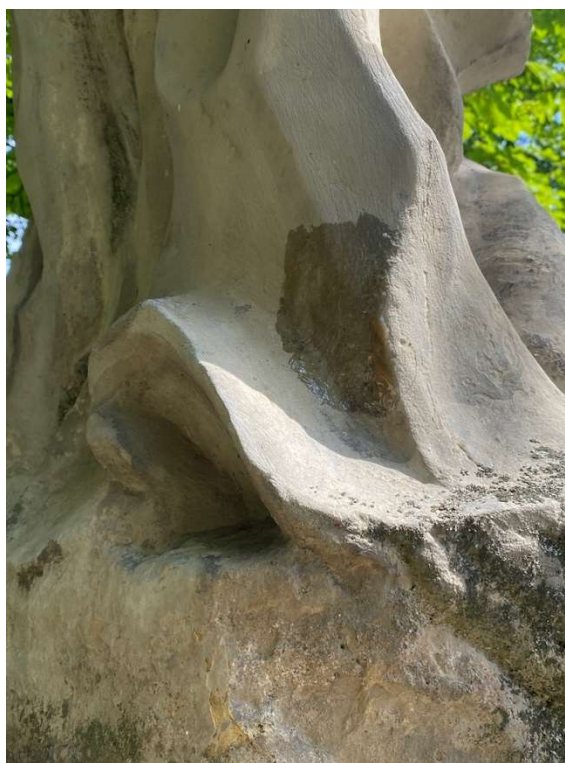
zkouška čištění – odstranění silnovrstvého nátěru

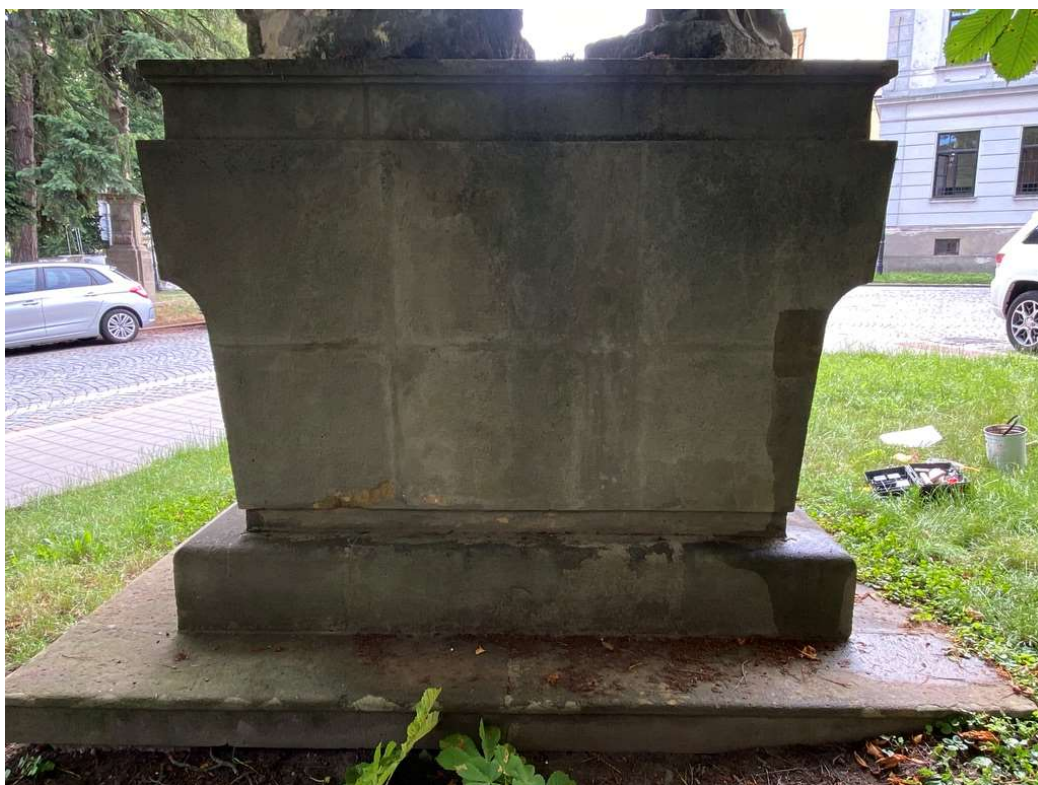
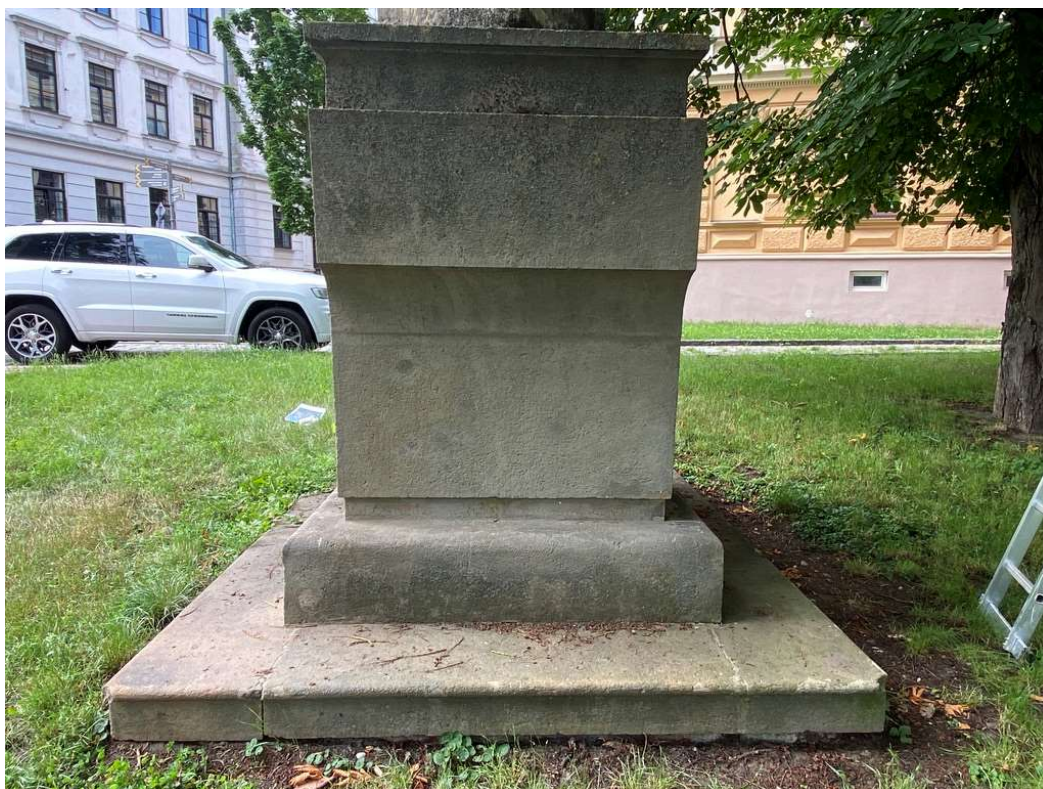
Sokl: degradace kamene pod nátěrem, dožilé spárování, biocidní napadení

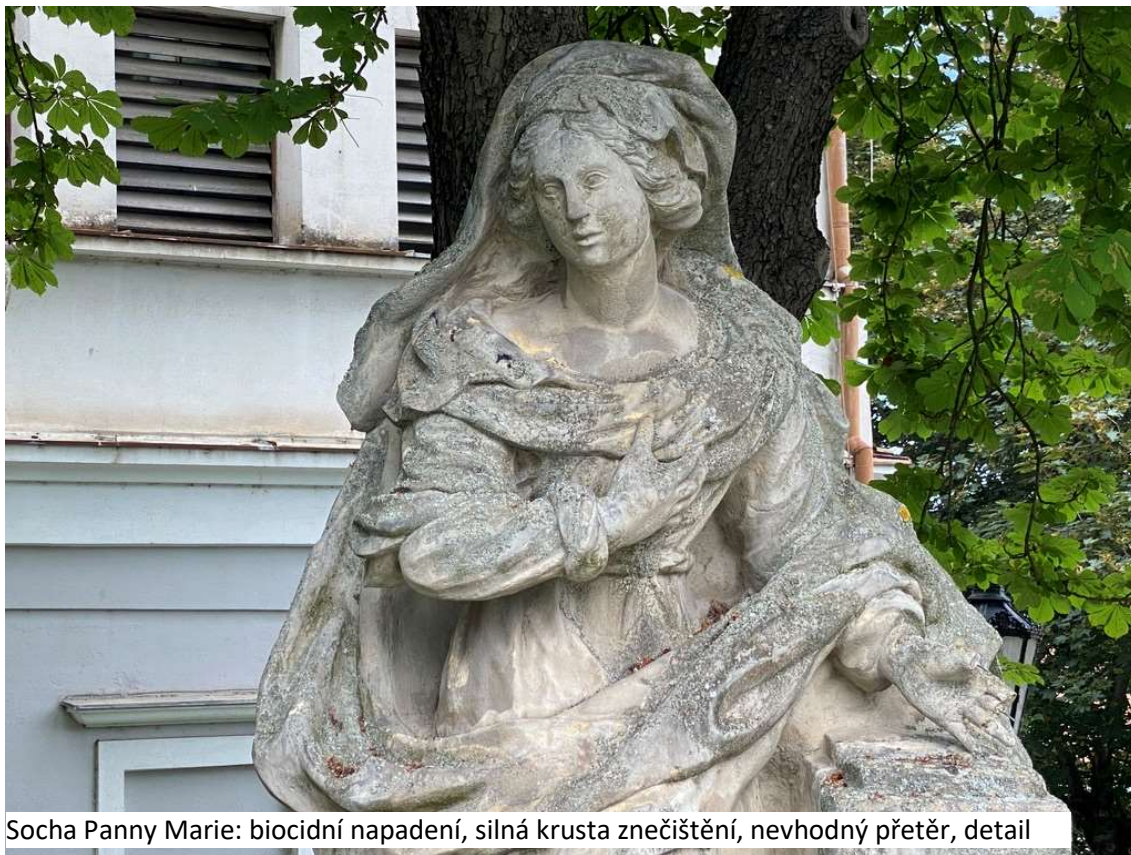
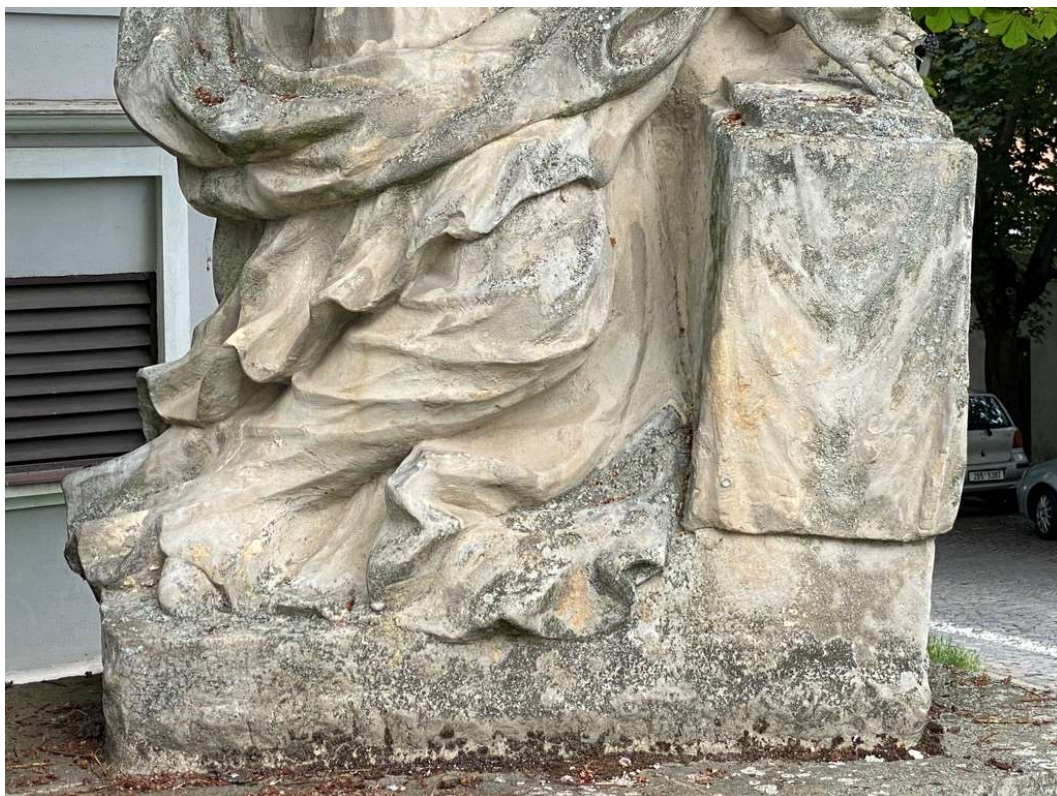
Socha Panny Marie: biocidní napadení, silná krusta znečištění, nevhodný přetěr, detail

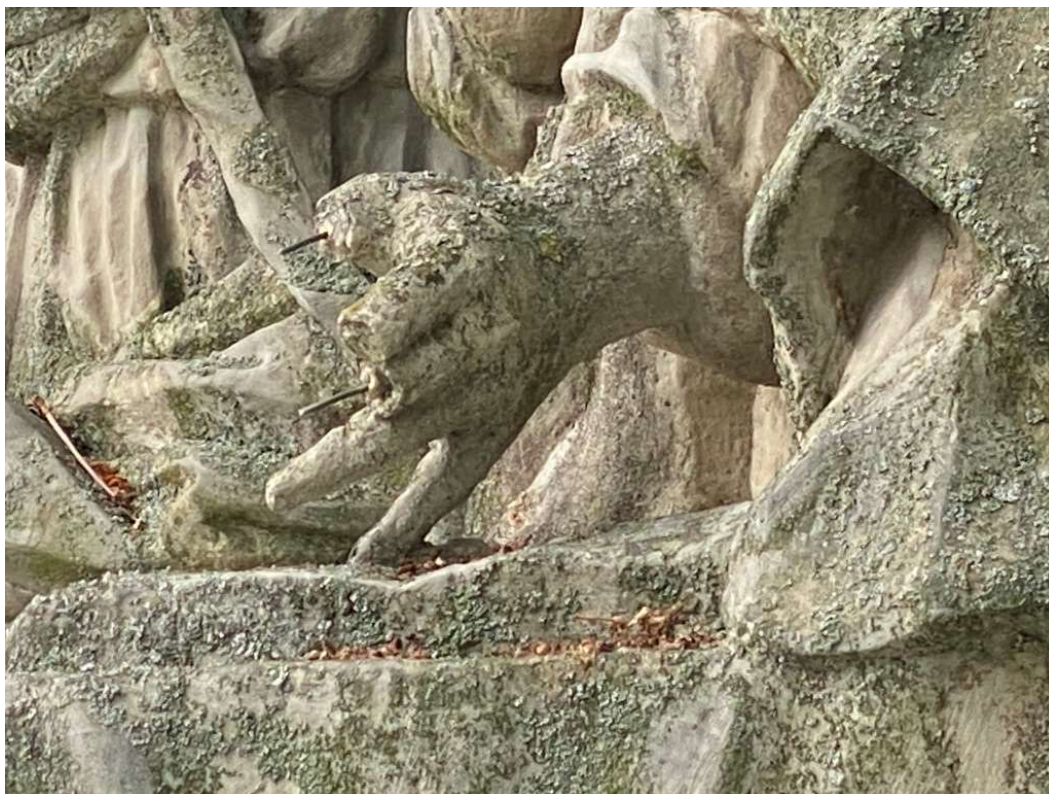
Detailní poškození sochy Panny Marie – biologické napadení, chybějící prsty

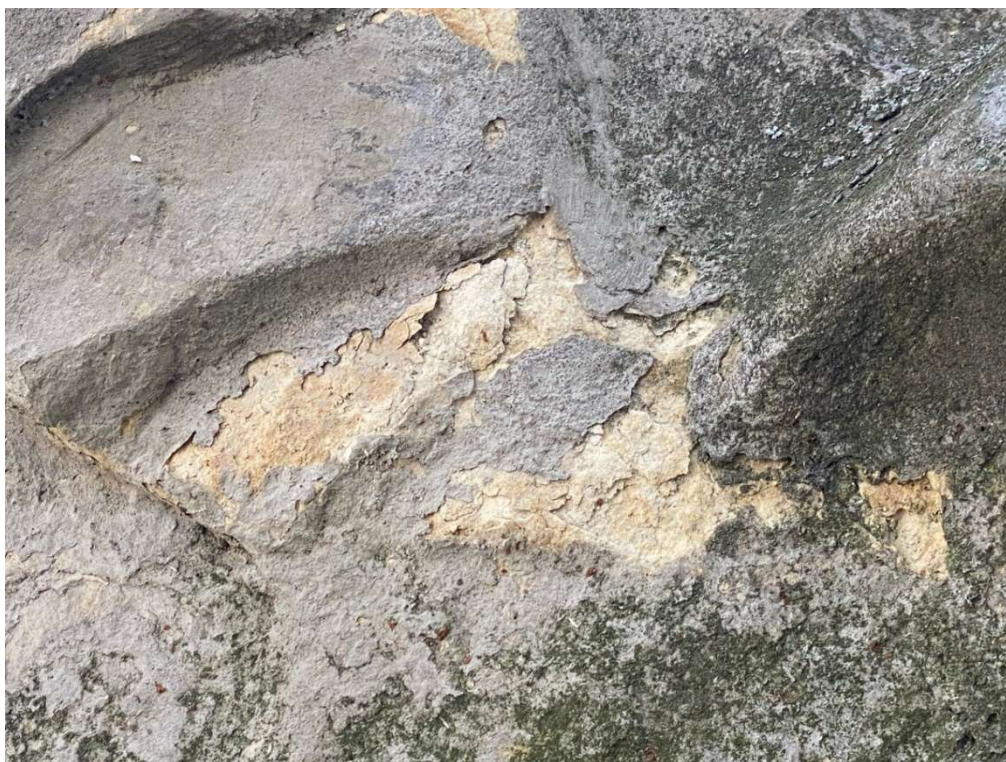
Degradace kamene pod nátěrem

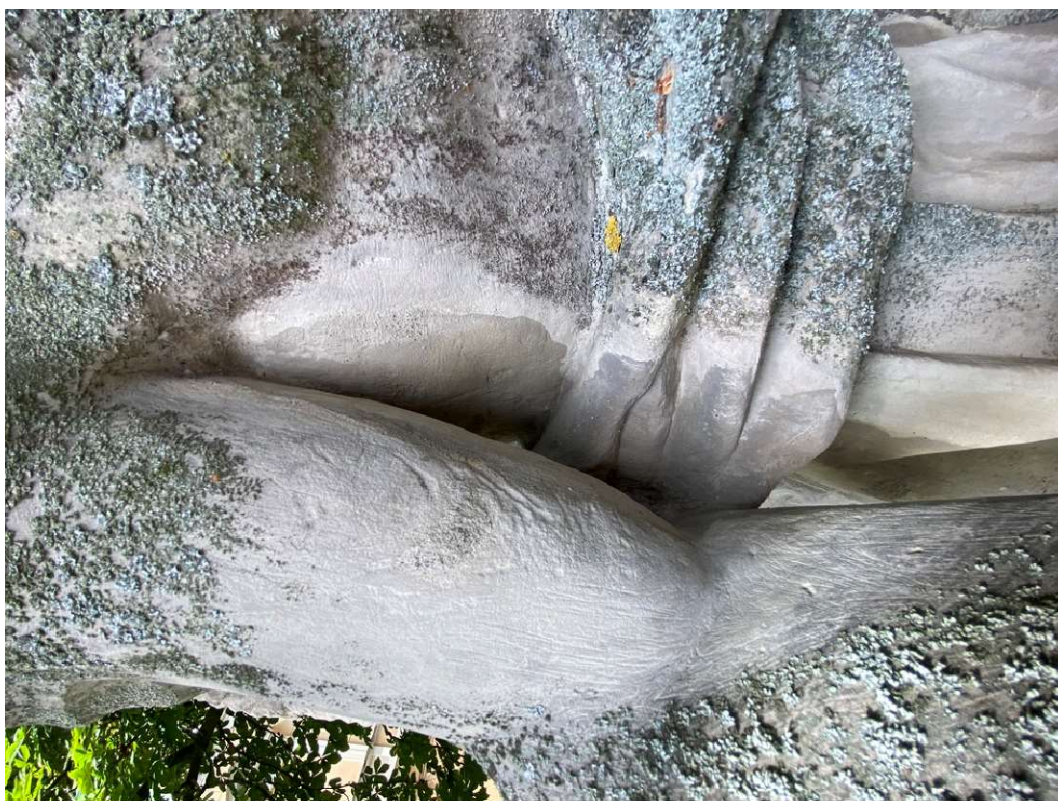
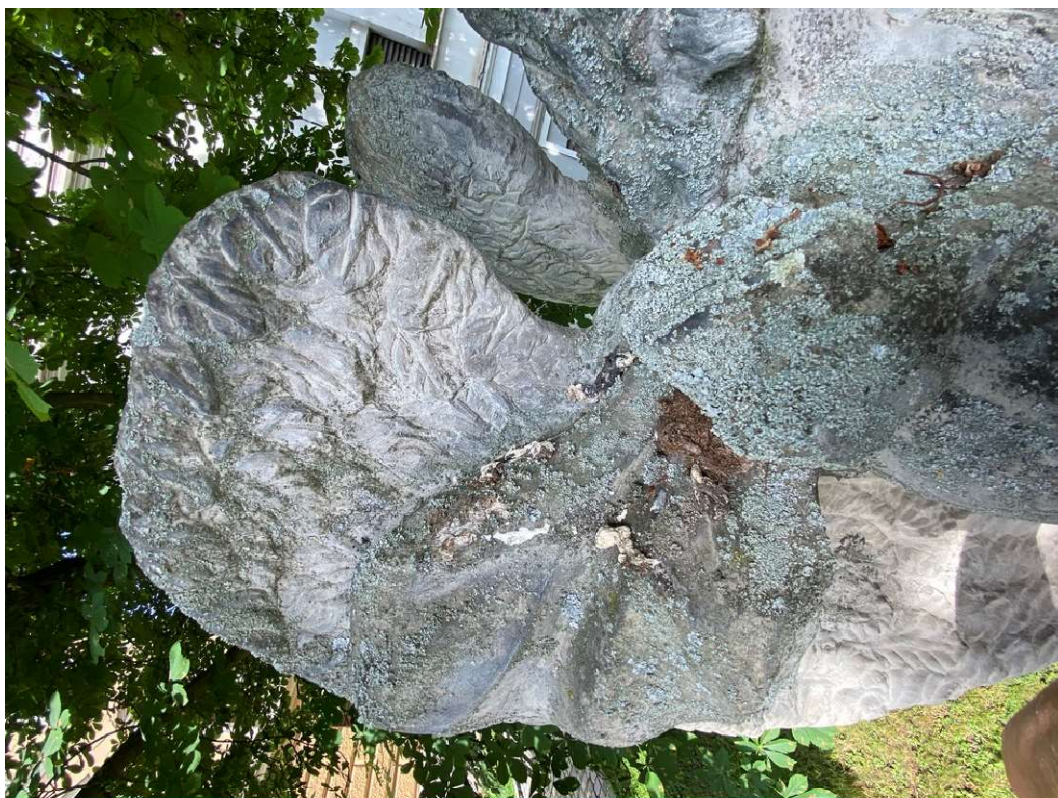
detail - silné biocidní napadení, výskyt sádrovcových krust

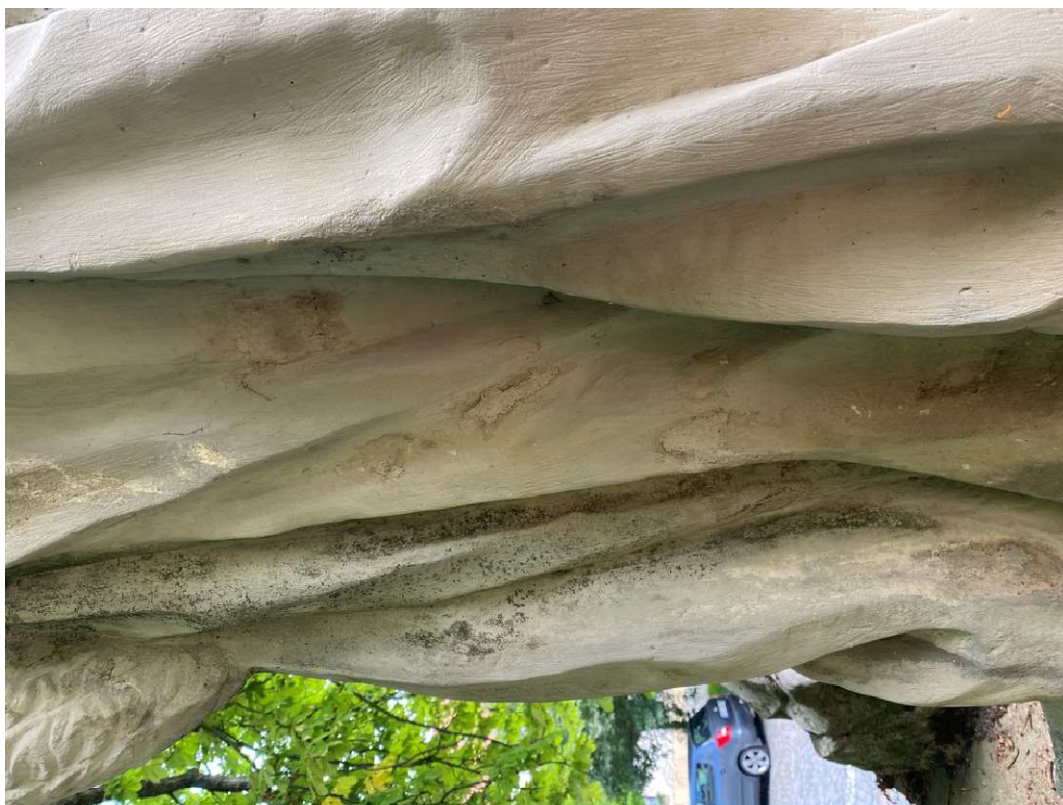
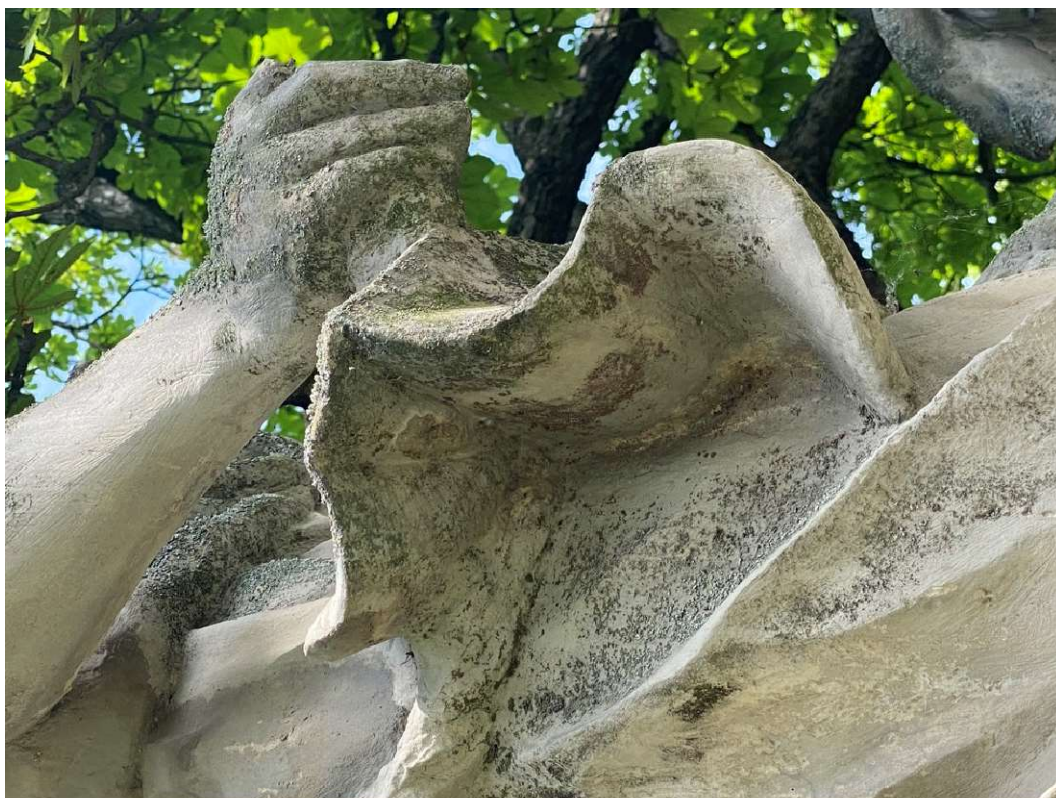
Detail draperie: béžový nátěr, nanesený v silné vrstvě, pod kterou kámen degraduje

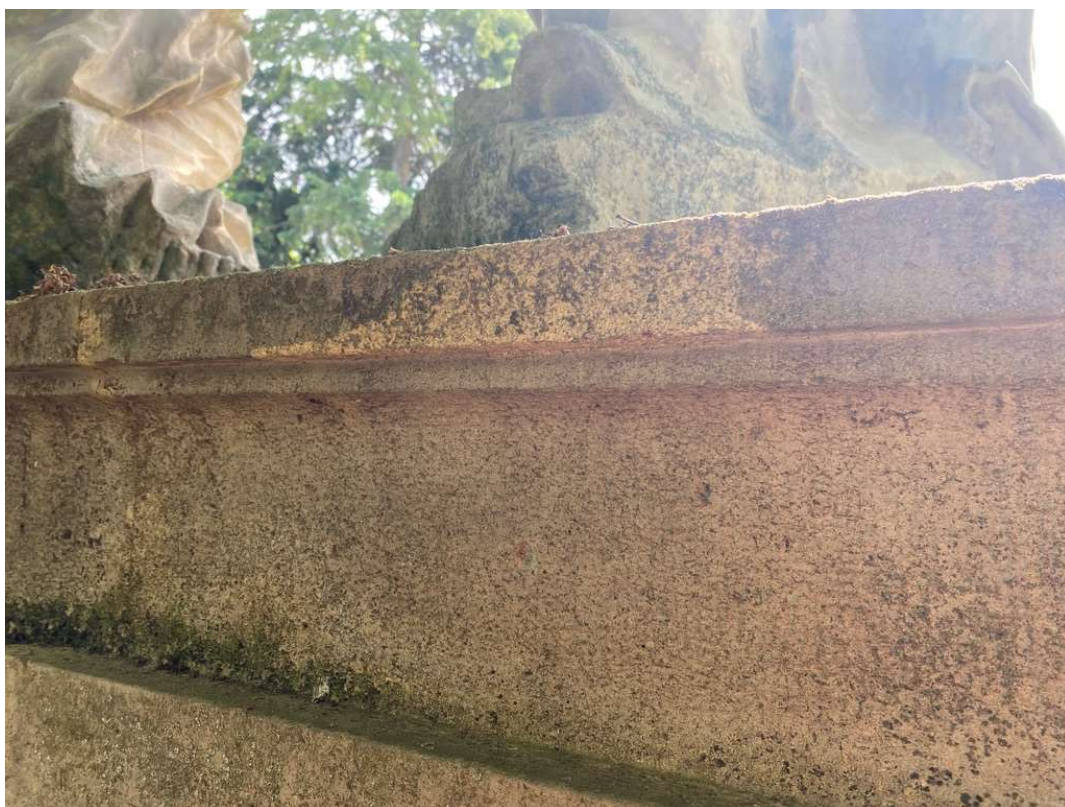
Detail – poškození hran – druhotné doplňky

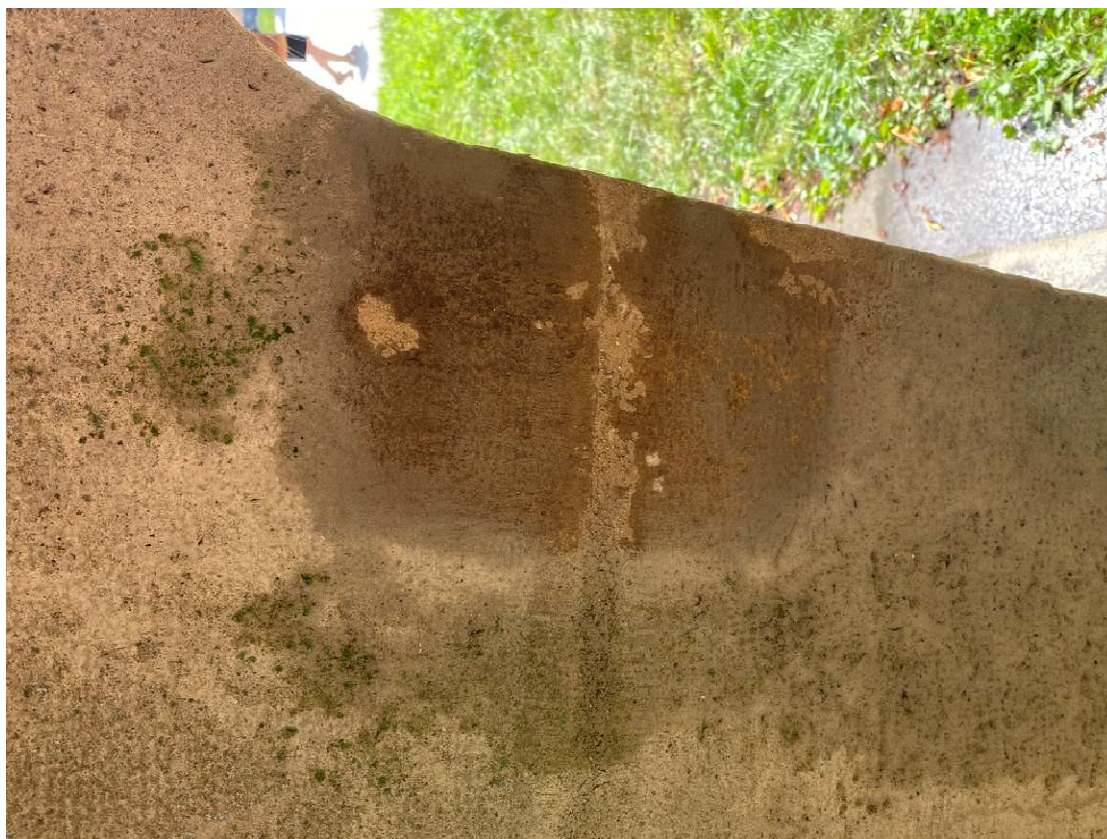
zkouška čištění kamene od nátěru - použit prostředek na odstranění disperzních nátěrů (Keim)

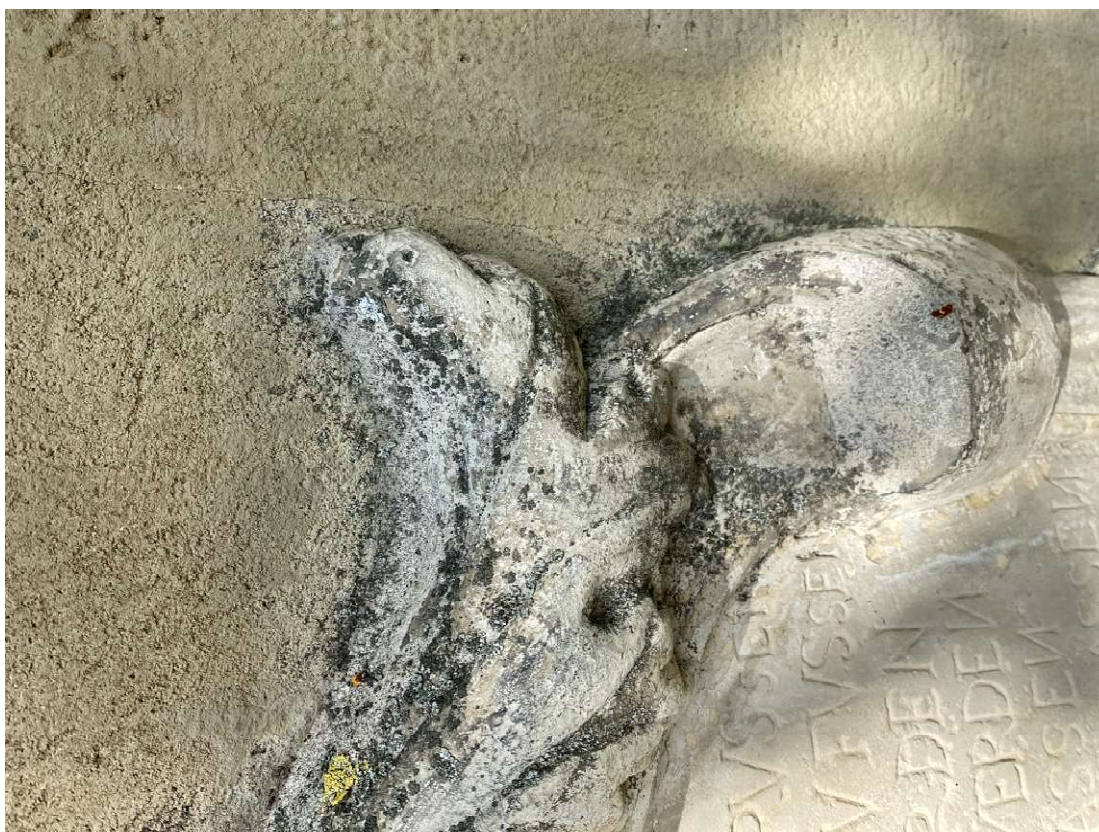
Nápisová kartuše s erbem: detail, dožilé tmely, znečištění, biocidní napadení

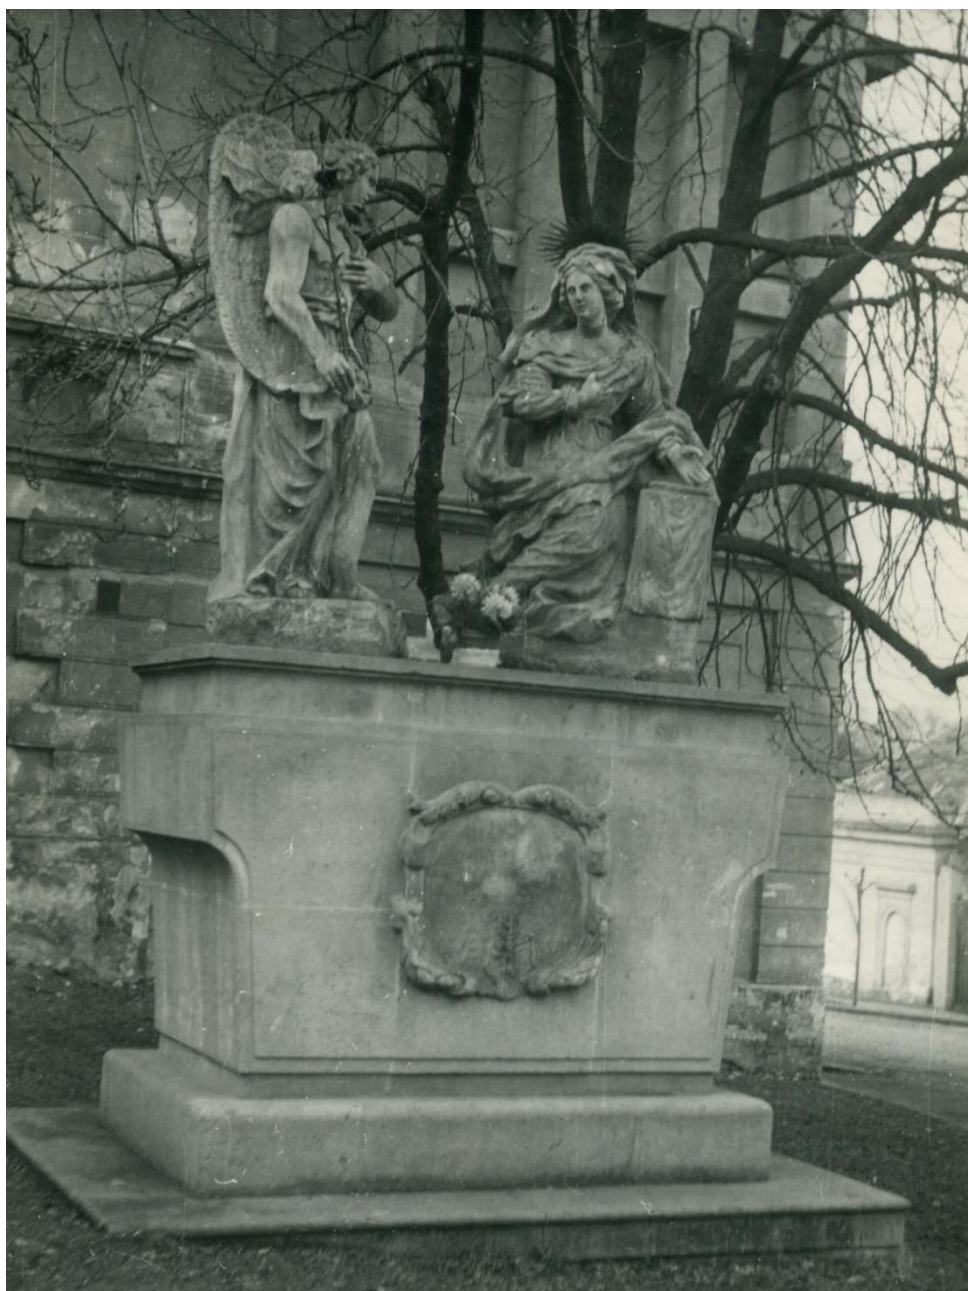
Historická fotografie s dochovanými atributy

Atributy – Dle dochovaných fotografií a po konzultaci se zástupci NPÚ lze doplnit chybějící atributy. Archanděl Gabriel lilii v pravé ruce a Panna Marie svatozář. Lze vyhotovit nové dle dochovaných historických fotografií. Byly by provedeny okótované výkresy a dle schválených výkresů provedena jejich realizace.
