Revizní posouzení stavu dřevěných částí střešní konstrukce budovy ZŠ Komenského, Kroměříž Komenského náměstí č.p. 440

Toto vyjádření podávám na žádost Ing. Víta Kolmačky pro investora (Město Kroměříž, Velké nám. 115) v souvislosti s připravovanou opravou střešní konstrukce, a to na základě vlastní prohlídky objektu dne 11. 1. 2023.

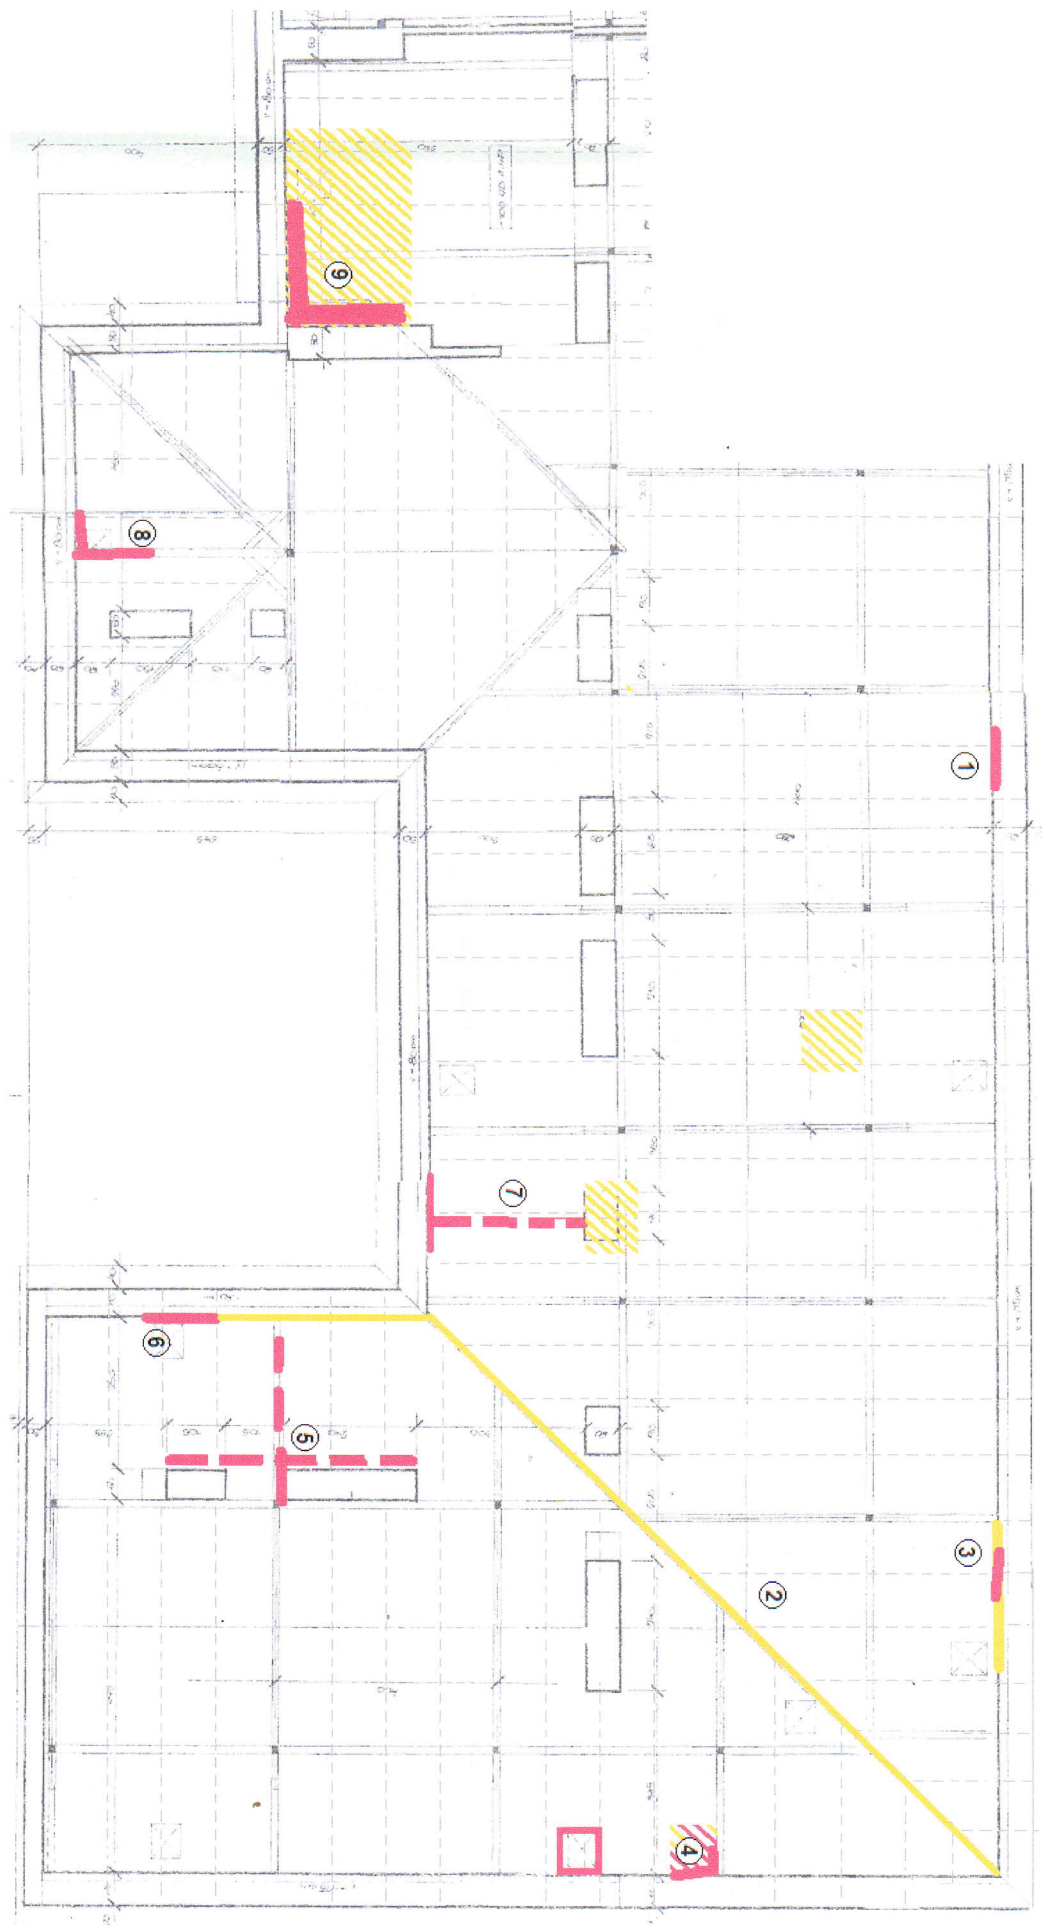
(poškozená místa jsou vyznačena v půdorysu na grafické příloze)

- (1) dřevní hmota pozednice a dolní části krokve neúplně vazby je téměř zcela degradovaná.
- (2) povrchově vážněji degradován je diagonální (rohová) vazný trám

- (3) **značně degradovaná je pozednice v na levé straně styku střechy s nárožní atikou.**
- (4) **poškozená je konstrukce (pozednice a záklop) nad nevhodně vyústěným odvětráním (kanalizace?).**

- (5) **zcela degradovaná je výměna za komíny a krokev plné vazby s ní spojená.**
- (6) povrchově poškozená je i pozednice pod střešním oknem a přizděný sloupek pod ní.

- (7) úplně degradovaná (již zcela nefunkční) je krokev mezi pozednicí a střední vaznicí. **Toto místo je provizorně zajištěno (opraveno). Vážně degradovaná je i pozednice v okolí ukotvení degradované krokve (na místo po krokvy zatéká).**

- (8) **téměř úplně degradovaný konec krokve a pozednice pod ní v místě kde zatékalo střešním oknem (patrně dlouhodobě nedovřeným).**
- (9) **Nejvážnější a nerozsáhlejší poškození střešní konstrukce je pod úžlabím v místě styku střešních konstrukcí průčelního bloku s dvorním (rozsáhlá degradace dřevní hmoty zahrnuje pozednici, 3 krokve a záklop mezi pozednicí a střední vaznicí)**

Vzhledem ke stavu je **nutné přistoupit k výměně** degradovaných prvků či jejich částí. Celou konstrukci důkladně očistit drátěným kartáčem a ošetřit vhodným konzervačním prostředkem (Bochemi, Lignofix apod.) Zvláště důkladně ošetřit konstrukční spojení.
