PŮDORYS VĚŽE - SCHÉMA, M 1:50

Zodpovědný projektant :		Ing. Vít Kolářka	
Výpracoval:		Ing. Vít Kolářka	
Investor :		Město Kroměříž, Velké nám. 115, Kroměříž	
		Místo: k.ú. Kroměříž, budova ZŠ Komenského	
		Komenského nám. 44, Kroměříž	
		Tel.: 603 595 944, IČ: 415 76 306	
Stavba :		Přístavba stávajícího stavu dřev. částí konstrukcí krovu budovy	
		ZŠ Komenského, Komenského nám. 44, Kroměříž	
		Pásport stávajícího stavu - Aktualizace k 01/2023	
		Formát : 4, A4	
		Datum : 01/2023	
		Měřítko : 1:50	
		Stupeň : Pasport stávajícího stavu	
Příloha :		Schéma krovu mansardové věže, zjevné defekty dřev. konstrukce	
		Č. výkresu 5	
		Paré č.

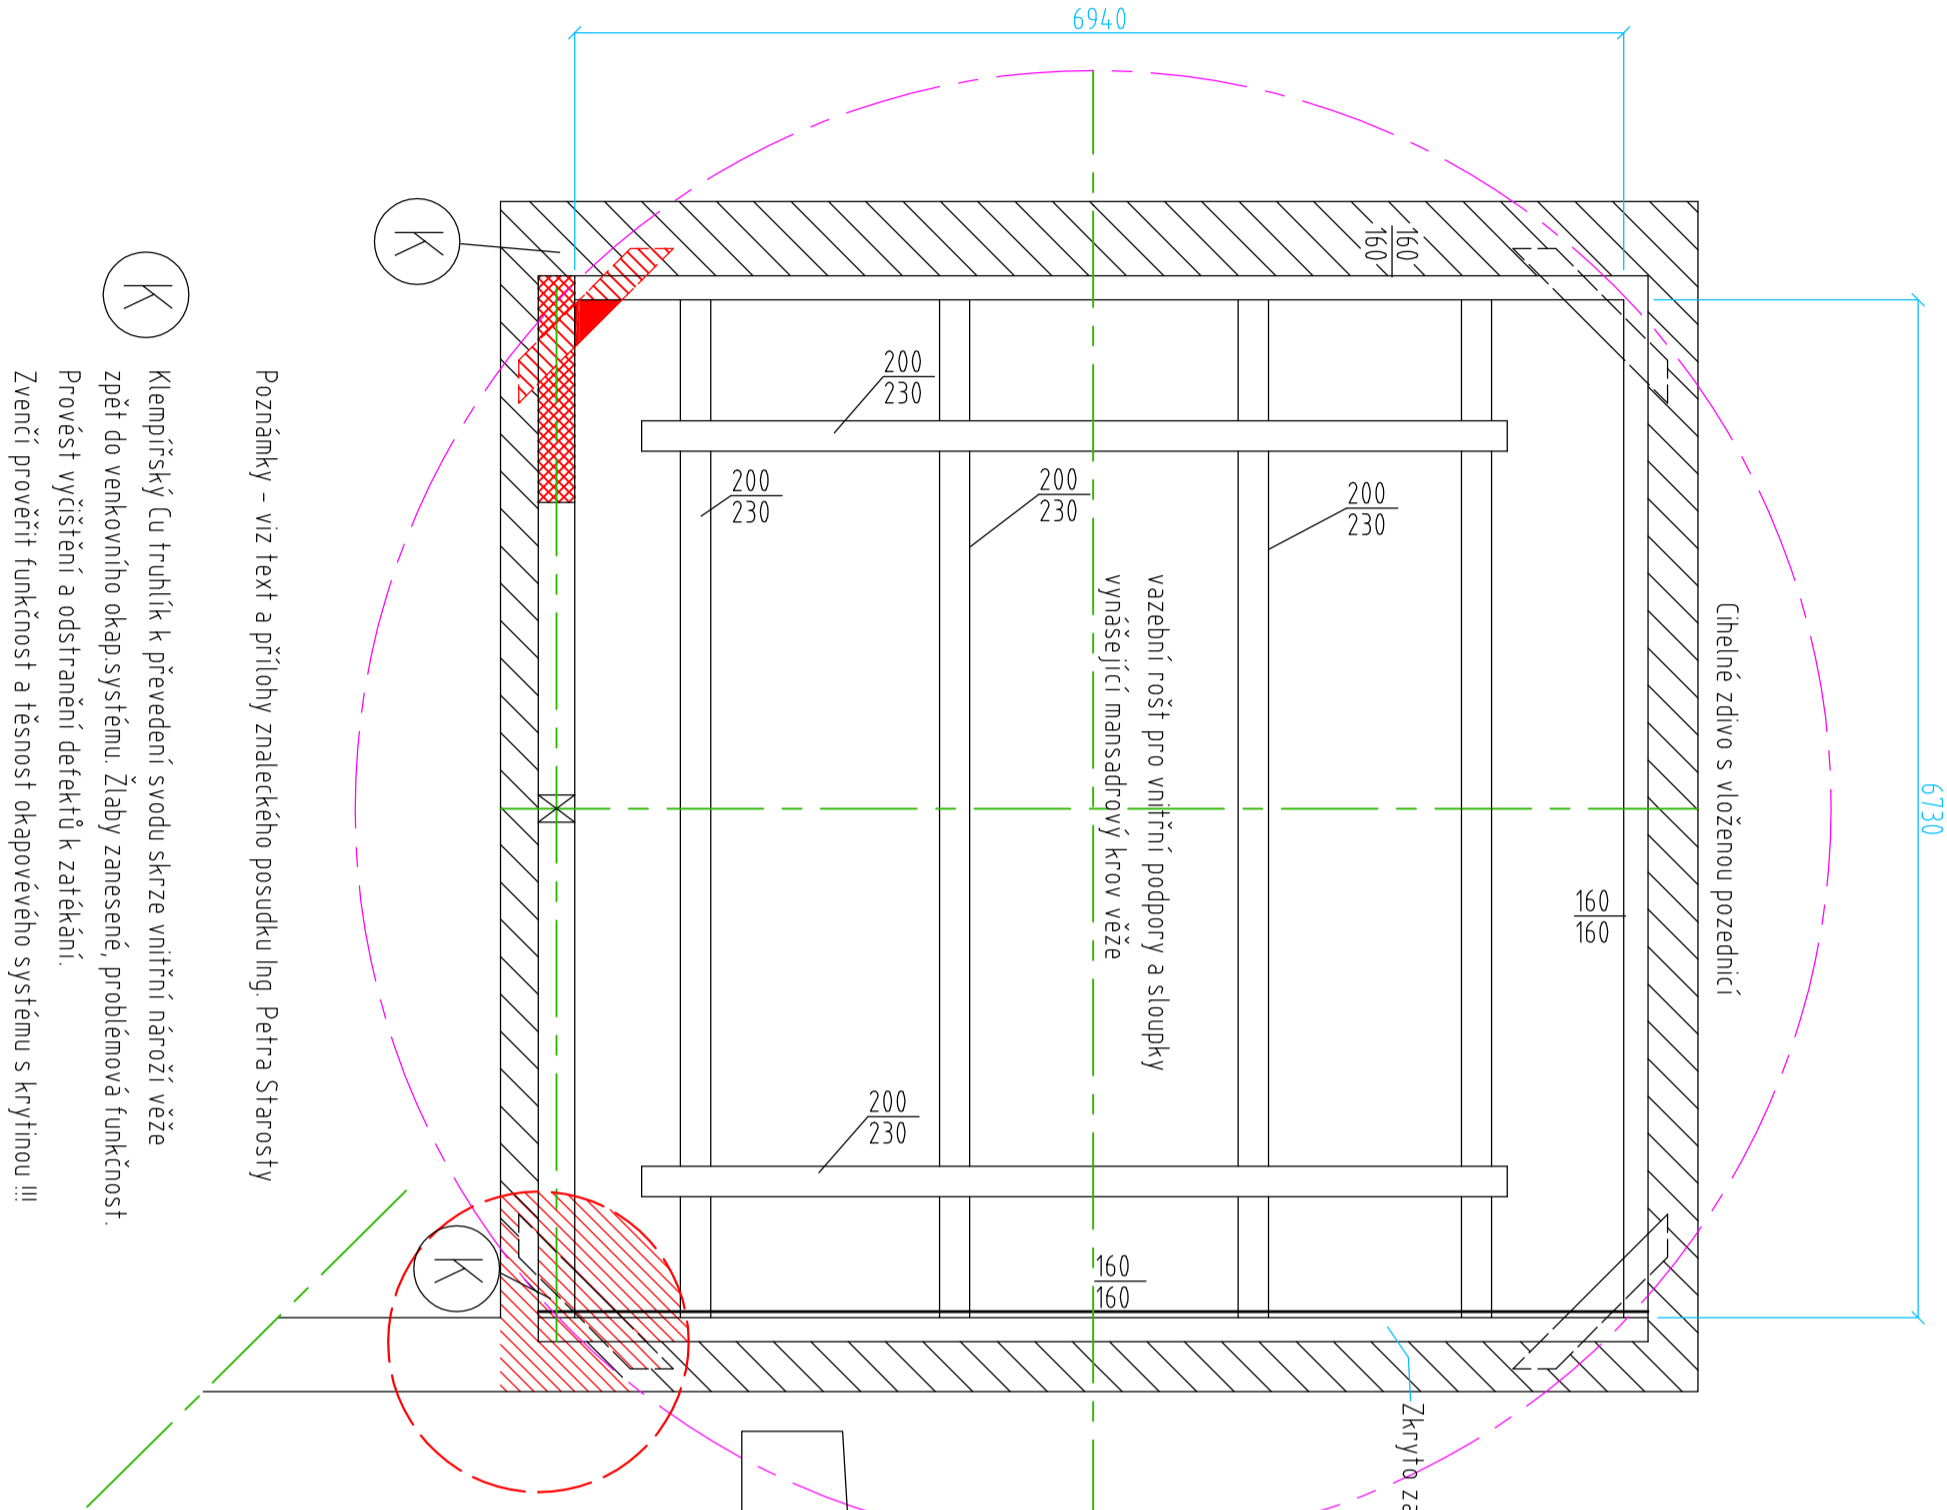
Části krovu pozednice, diagonální rohová podpora, šikmý sloup)
silné poškození biotickými vlivy, hniloba, rozpad
Nelze plně diagnostikovat, jde o zazděné dřev. prvky.

Prvek krovu poškozen biotickým vlivy, nutno odhalit a očistit, zjistiť stav, odezdít, čistiť, prověřit, chemický, event. protěza+boronitové parfony)
