## **Stavba: „Bytový dům pro chráněné bydlení, Pavláková ul., Kroměříž“**

### **Zpráva o provedeném IG průzkumu**

**Ostrava, březen 2023**

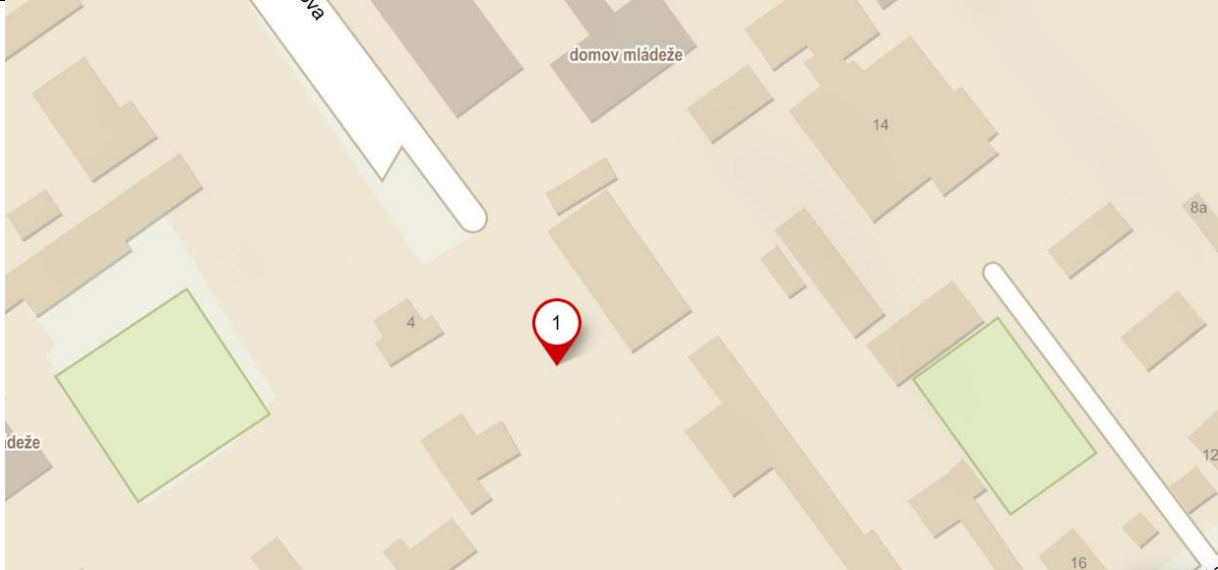
Kopaná sonda č. 1				
Datum realizace: 23. 3. 2023				
Profiloval: Ing. Jan Požár				
Souřadnice KS1: 49.3004086N, 17.3819806E cca 204 m n. m.

Hloubka (m p. t.)	Popis zemin	Geneze	Zatřídění dle ČSN 736133 (makroskopický odhad)	Třída rozpojitelnosti a těžitelnosti (ČSN 73 6133)
0,00 - 0,15	Půdní horizont s velkým množstvím kořenů a dalšího organického materiálu, písčitohlinitá navážka tmavě hnědé barvy, měkké konzistence	Antropogén	Y (F5 ML O – F3 MS O)	I
0,15 - 0,80	Navážka charakteru hlíny písčité, tmavě hnědé barvy, měkké až pevné konzistence, s občasným výskytem cihel a další stavební suti		Y (F3 MS)	I
0,80 – 1,80	Písek hlinitý deluviofluviální, hnědé až rezavé barvy, s významným podílem štěrkovitých opracovaných částic o velikosti do 50 mm	Kvartér	S4 SM	I
1,80 – 4,00	Jíl s vysokou plasticitou, neogenní, tuhé až pevné konzistence, hnědé až šedé barvy, s častým výskytem písčitých proplástků	Neogén	F8 CH	I

Hladina podzemní vody byla zastižena v hloubce cca 1,2 m pod povrchem – slabý přítok.				
Vzorky zemin k laboratornímu posouzení nebyly odebrány				
Kopaná sonda byla provedena cca uprostřed pozemku

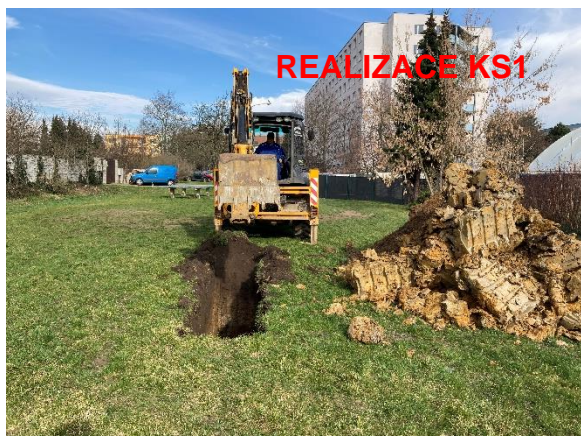
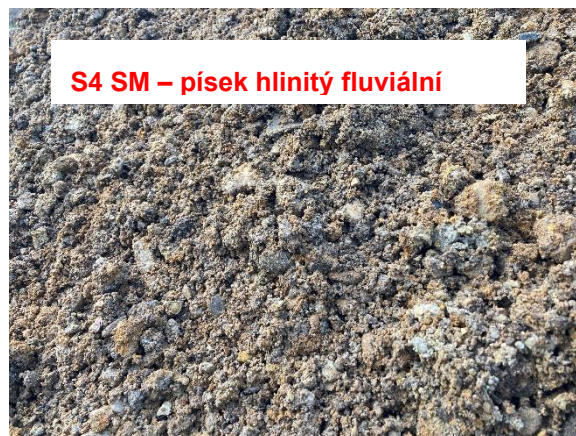
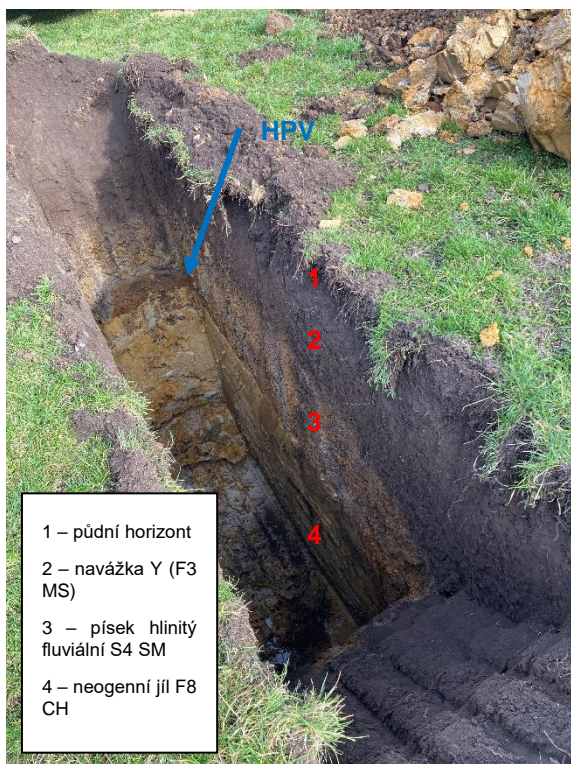
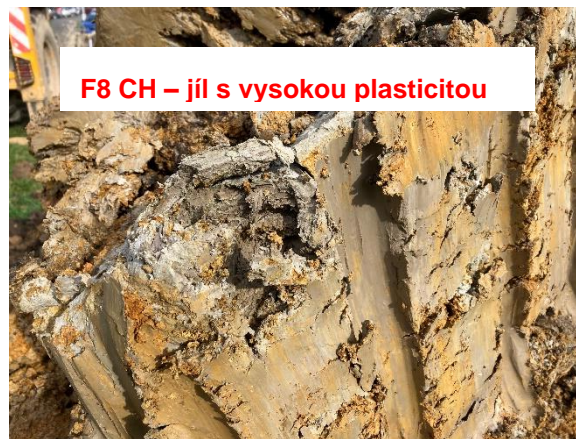
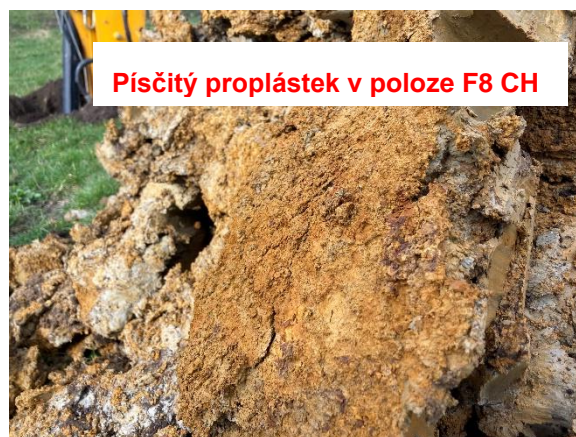
## Fotodokumentace sondy KS1

Na lokalitě byl proveden 1 ks kopané sondy do hloubky 4 m cca uprostřed pozemku. Pod vrstvou antropogenních navážek byla zastižena vrstva deluviofluvialních sedimentů charakteru písku hlinitého s významným podílem štěrkovitých částic. Od hloubky cca 1,8 m bylo zastiženo předkvartérní neogenní podloží tvořené v těchto hloubkách vysoce plastickými jíly s občasným výskytem písčitých proplátek.

Hladina podzemní vody byla zastižena v hloubce cca 1,2 m formou slabého přítoku do kopané sondy.
