## Dokumentace restaurování

Záměr na restaurování balustrády věže radnice v Kroměříži

Rozšíření průzkumu a záměru z 20. 4. 2024

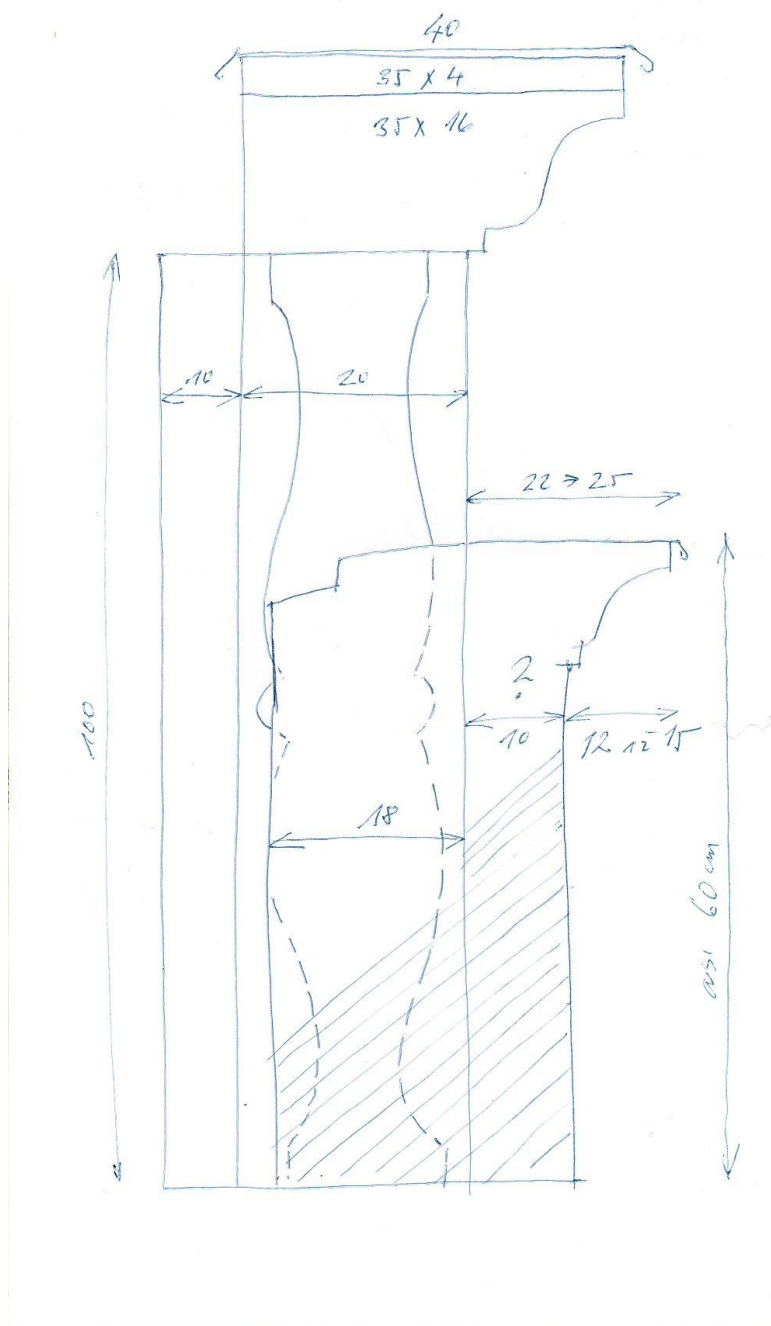
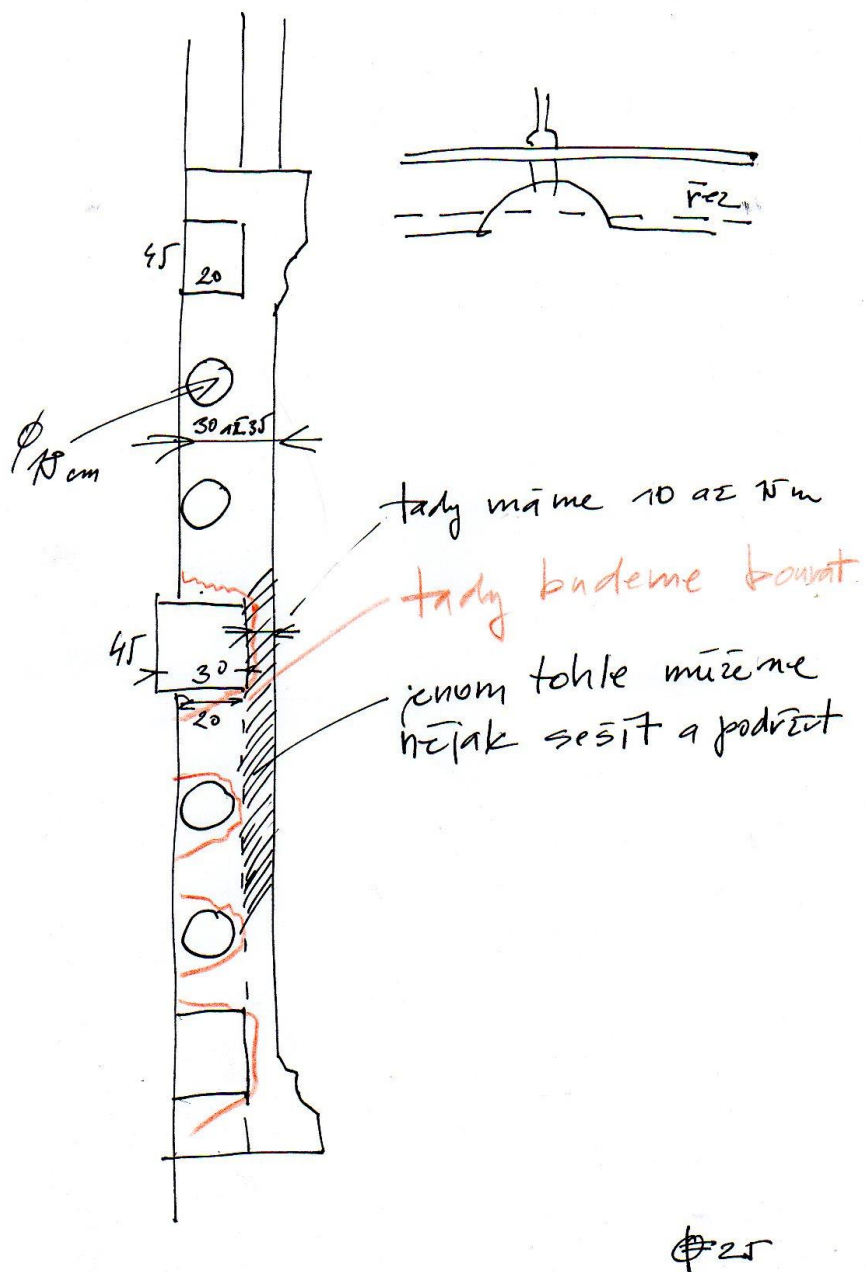
Svislé kamenné prvky sloupky a kuželky vypadají z venkovní strany hůře jak z vnitřní a je potřeba počítat s jejich kompletní výměnou. Jejich vybourávání z horního oblouku hodin bude nutné konzultovat se statikem, protože obě konstrukce spolupůsobí navzájem, viz výkres v příloze. Před středním sloupkem má zdivo cca 12 cm. Také se zde mohou objevit kotvy či jiné kovové spojovací články.

Řez vrcholem hodinového oblouku a balustrádou. Rozměry jsou orientační a budou se pravděpodobně na různých stranách věže lišit.

**Další změnou je pochopení potřeby při demontáži věnovat velkou pozornost spolupůsobení balustrády a oblouku hodin.**

Po dohodě se statikem bude zvolen vhodný postup demontáže. Bude nutné postupovat po částech.

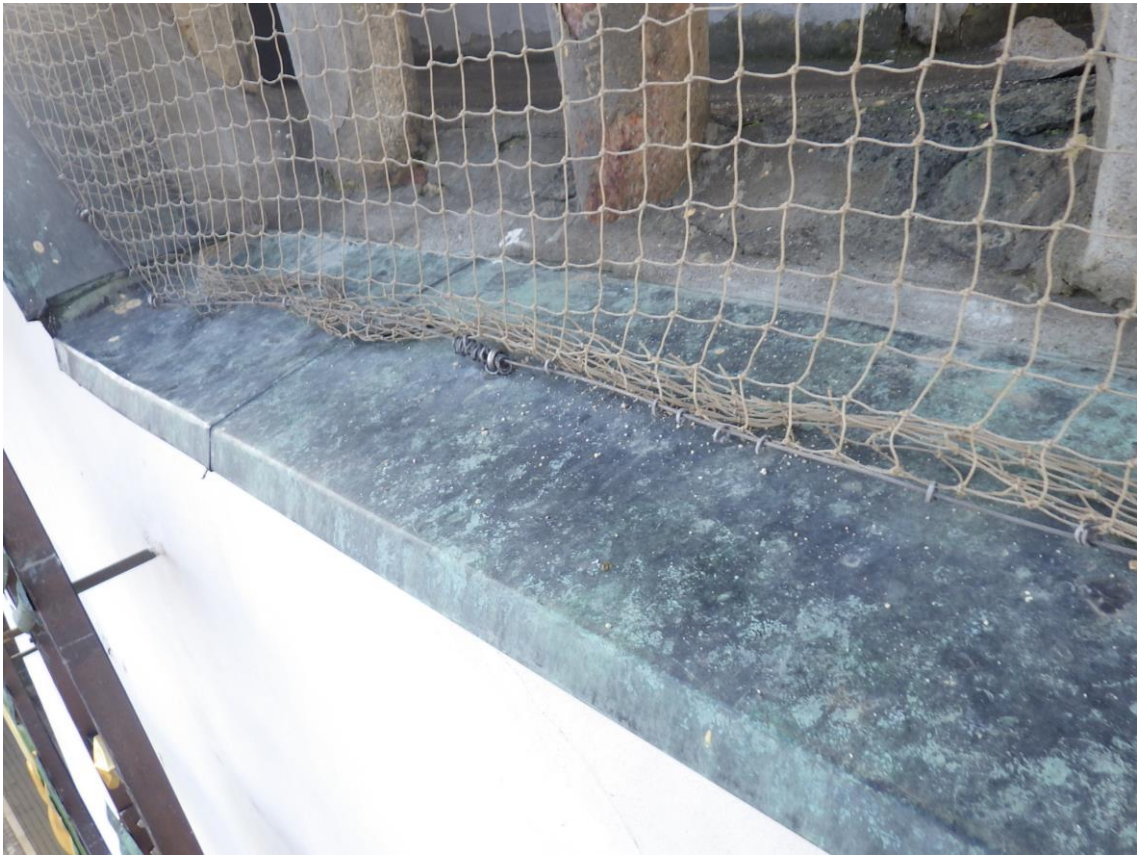
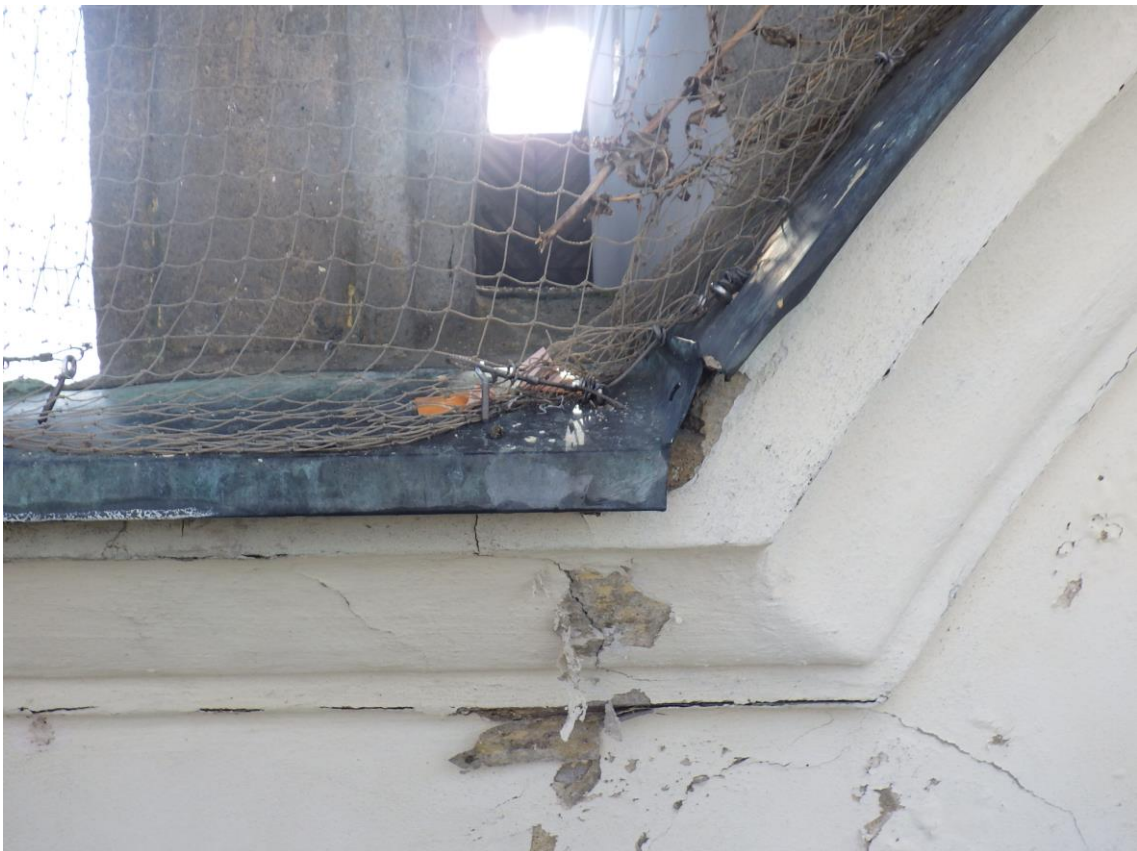
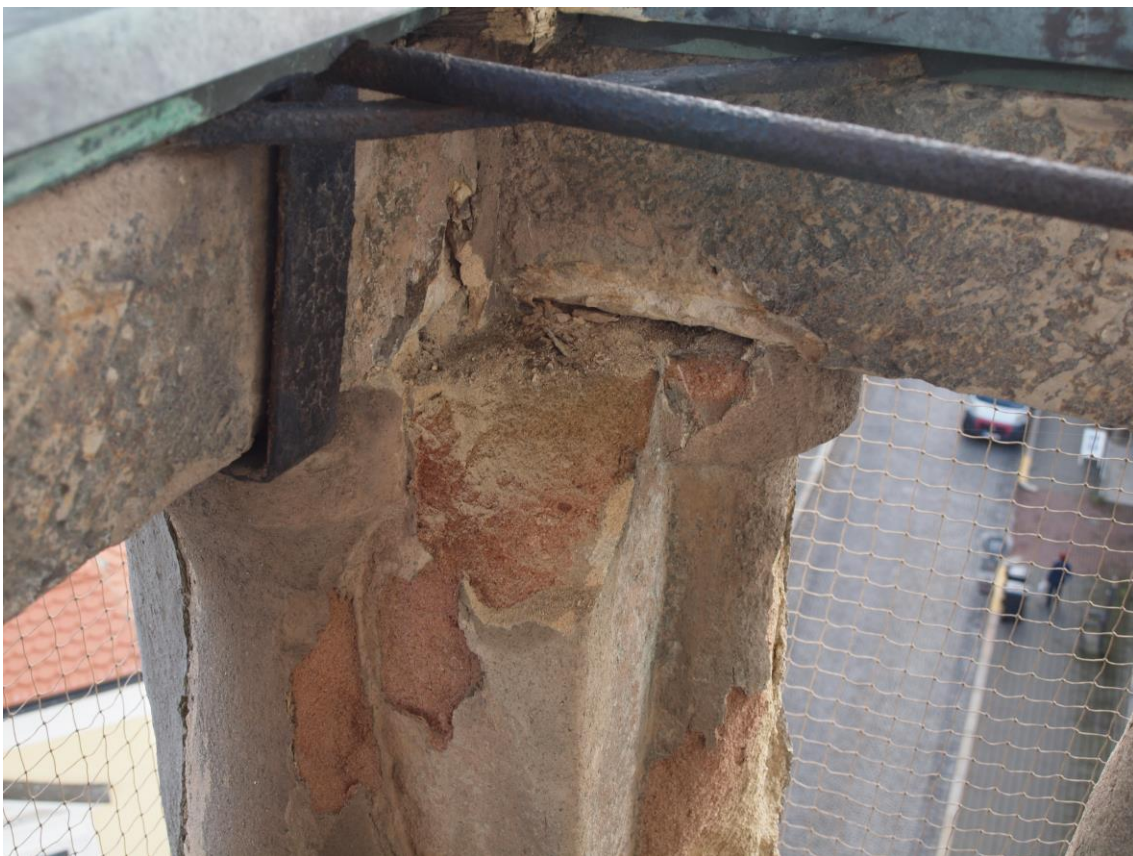
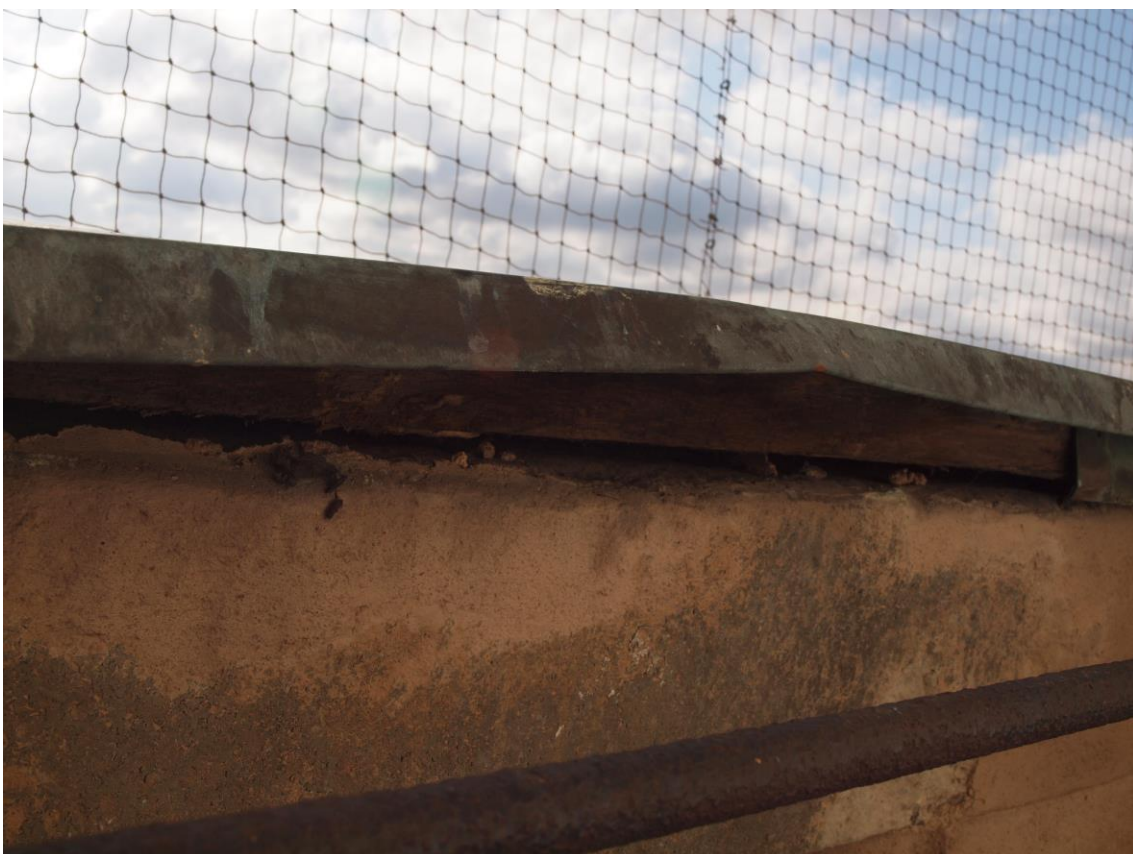
Stav kuželek dříve označených jako vhodné k restaurování

**Zásadní změnou v dříve navrženém postupu je rozsah prvků navržených k náhradě kopiemi. Kompletně je třeba vyměnit dlažbu, sloupky i kuželky. Rozsah nutných výměn madla bude jasný až po jeho demontáži.**
