## **Restaurátorský průzkum a záměr na obnovu klempířských, pasířských a kovářských prvků 6. NP radniční věže v Kroměříži**

**Zadavatel:** Město Kroměříž, Velké nám. 115/1, 767 01 Kroměříž

**Zhotovitel:** Ing. Jiří Kmošek, Kmošek & Kmošek, s.r.o., Na Lánech 15, 570 01 Litomyšl

**Datum:** 6. 1. 2025

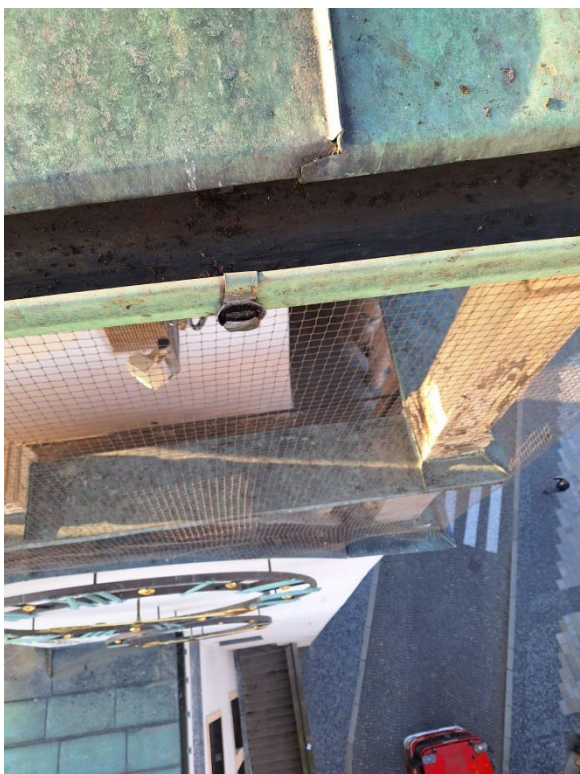
**Obrázek 5** Detail poškození krytky žlabového háku.

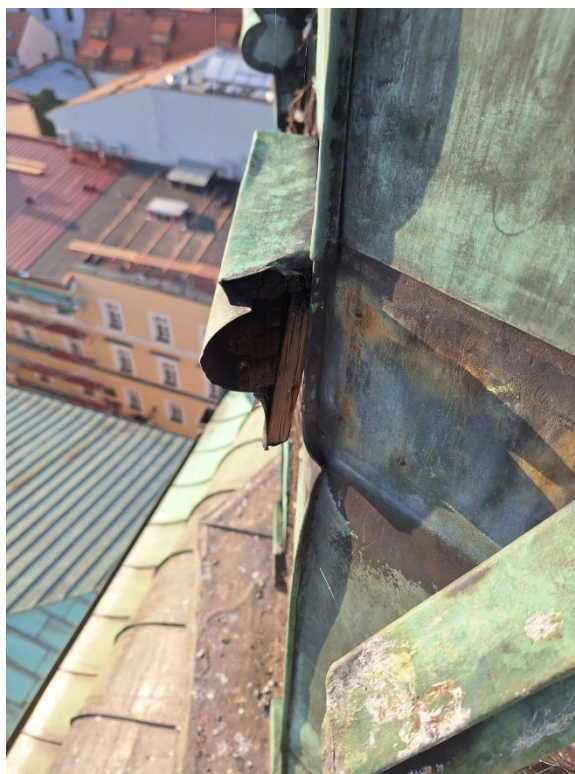
**Obrázek 6** Detail uvolněného profilovaného oplechování římsy sanktusníku.

1. Provedení detailní revize klempířských prvků střešního pláště.
2. Doplnění chybějících měděných prvků dle zachovalých předloh (profilované římsy, oplechování vnějších a vnitřních částí luceren).
3. Obnova poškozených pájených spojů klempířských prvků.
4. Nahrazení všech železných spojovacích prvků za měděné.
5. Eliminace vodivých spojů mezi měděným oplechováním a kovanými železnými prvky například vložením teflonové pásky a aplikace vhodné povrchové úpravy železných prvků.

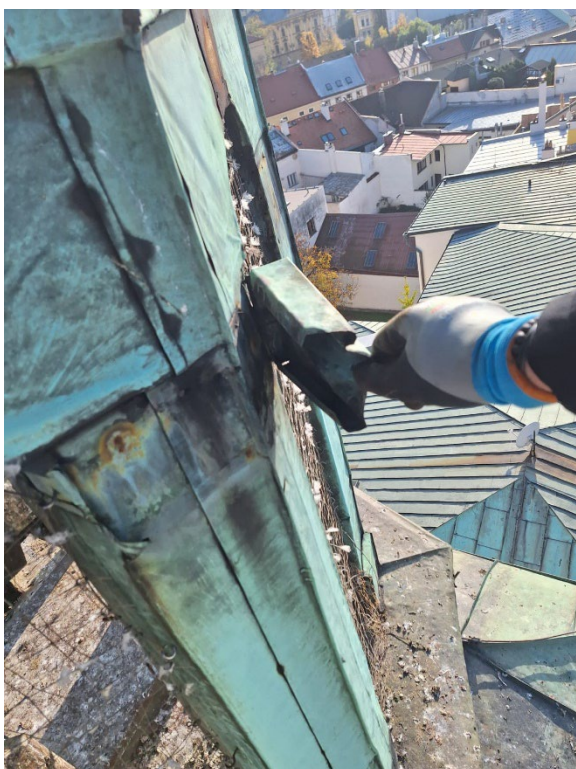
**Obrázek 7** Detail uvolněného a chybějícího profilovaného oplechování římsy sanktusníku.

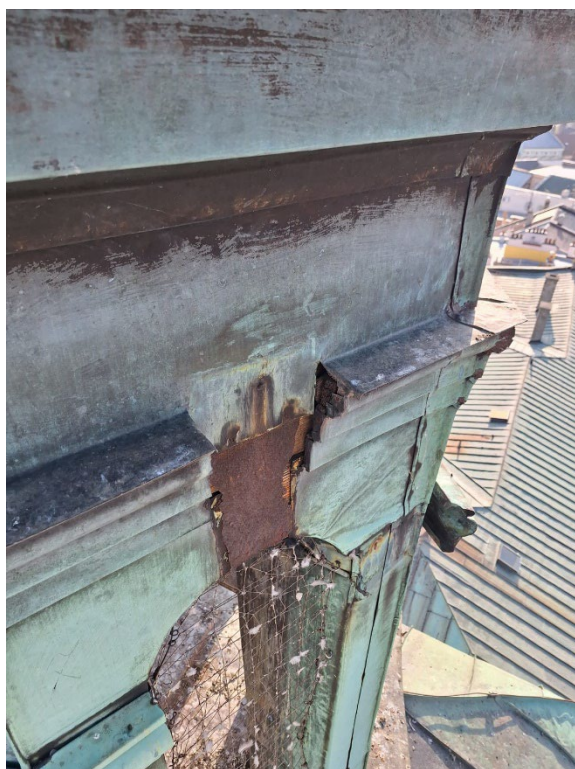
**Obrázek 8** Detail chybějícího profilovaného oplechování římsy sanktusníku.

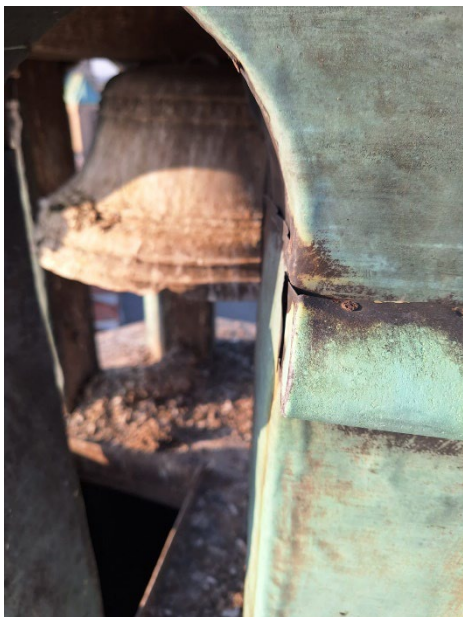
**Obrázek 9** Detail železných spojovacích prvků (hřebů) měděného oplechování.

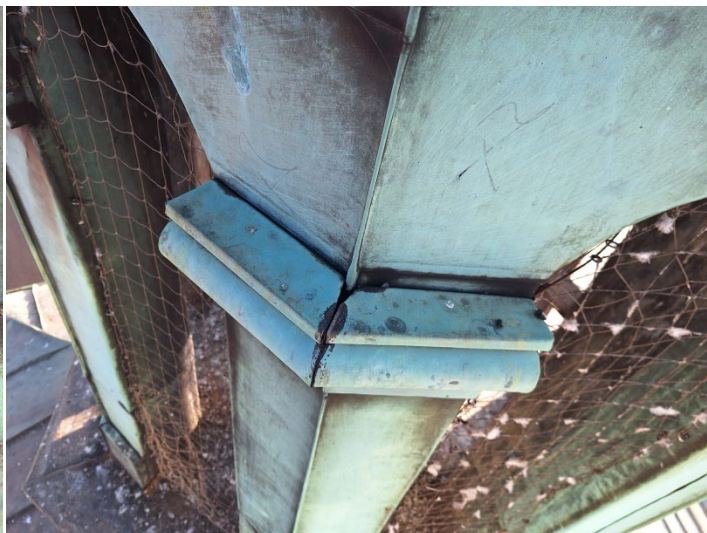
**Obrázek 10** Detail prasklého cínovaného spoje měděného oplechování.

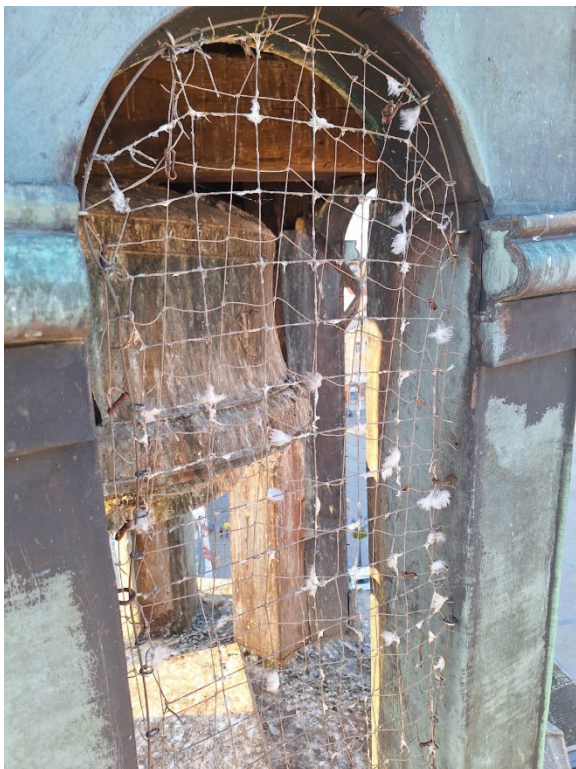
**Obrázek 11** Detail nefunkční ochranné sítě proti vniknutí ptactva.

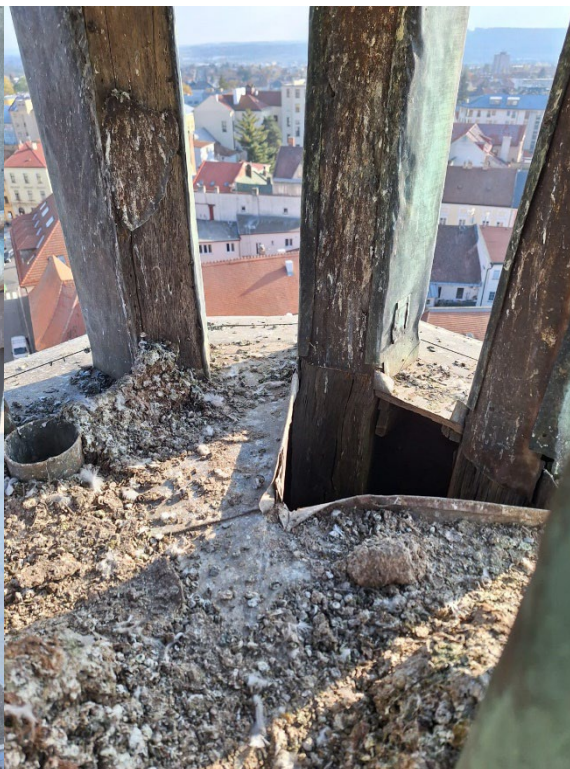
Měděná krytina střešního pláště v podobě stlačené helmy a polygonálních luceren nevykazuje výraznější stopy po mechanickém poškození. Měděný plášť je pokryt souvislou vrstvou korozních produktů na bázi síranů a uhličitánů mědi, které měděný povrch velmi dobře pasivují. V horních partiích a ve styčích s železnými kovářskými prvky je povrch měděné krytiny kontaminován korozními produkty železa. Na měděném oplechování jsou patrné drobné defekty typu lokálně prasklých pájených spojů (Obrázek 5 a 10) a uvolnění nebo úplná absence profilovaných měděných prvků tvořících ozdobné římsy luceren (Obrázek 6 – 8). Na některých místech jsou patrné nevhodně použité měděné hřeby pro ukotvení měděného oplechování (Obrázek 9). V lucernách je patrná velmi intenzivní kontaminace holubím trusem z důvodu nefunkčnosti instalovaných záchytných sítí (Obrázek 11 a 12). Holubí trus působí velmi agresivně na povrch měděného oplechování a zároveň i na dřevěné konstrukční prvky.

**Obrázek 12** Detail kontaminace vnitřní části horního sanktusníku trusem ptactva a absence oplechování na vnitřní straně dřevěných sloupků.

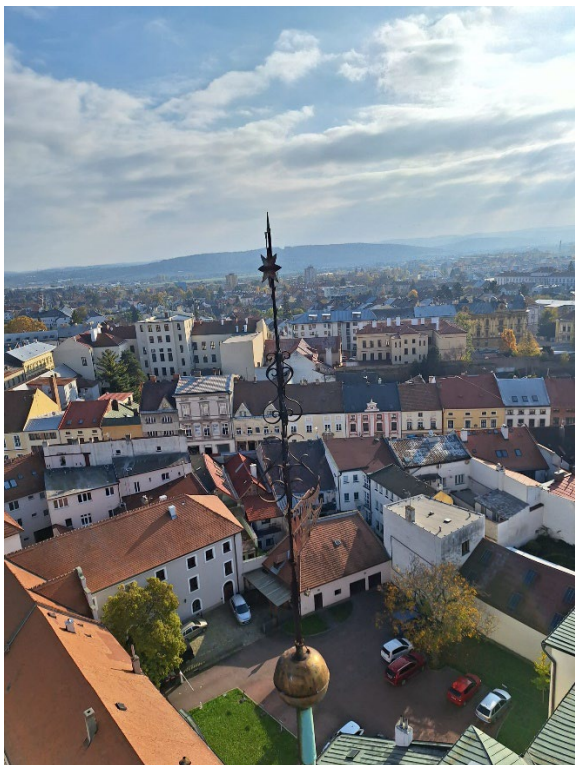
Kované prvky špice kompletně postrádají jakoukoliv povrchovou úpravu a dochází k jejich nerovnoměrné korozi a kontaminaci měděných prvků korozními produkty železa (Obrázek 13 – 15). Z mechanického hlediska se zdají být kované prvky v pořádku. Mechanickou funkčnost prolamované korouhve nebylo možné ověřit, stejně jako přítomnost pozůstatků původní povrchové úpravy. Jako problematický bod je nutné označit styk kovaných prvků s měděným opláštěním, kde lze předpokládat vznik galvanického článku, vedoucího k intenzivnějšímu koroznímu poškození železných prvků (Obrázek 18). Měděná tepaná makovice vykazuje drobné mechanické defekty spojené s průstřely a proražením otvoru pro vedení hromosvodu. Na povrchu makovice je patrná víceméně souvislá vrstva zlacení v ohni (Obrázek 17). Měděná tepaná hvězdice na vrcholu špice je pokryta nerovnoměrnou vrstvou korozních produktů železa. Na jejím povrchu je možné předpokládat vrstvu původního zlacení v ohni, která nebyla vizuálním průzkumem rozpoznána.

**Obrázek 13** Celkový pohled na vrcholovou kovanou špici s korouhví.

8. Očištění korozních produktů z železných prvků tryskáním jemným abrazivem a aplikaci reverzibilní antikorozní povrchové úpravy epoxiesterovou barvou plněnou práškovým zinkem a finálního barevného polyuretanového emailu dle výsledku stratigrafického průzkumu.

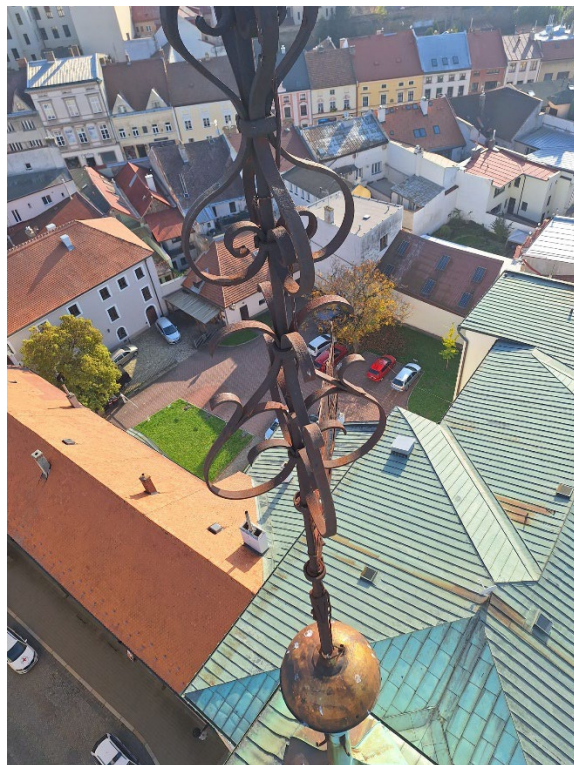
**Obrázek 14** Detail spodní části kované špice.

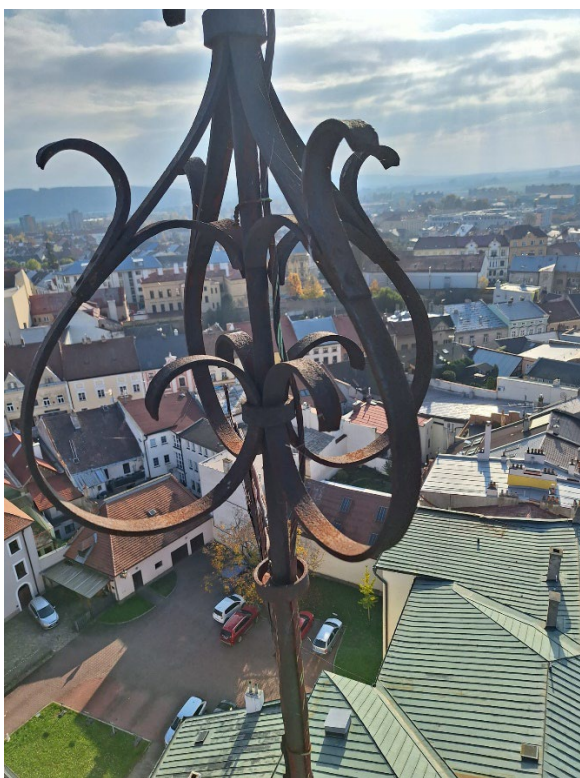
**Obrázek 15** Detail spodní části kované špice.

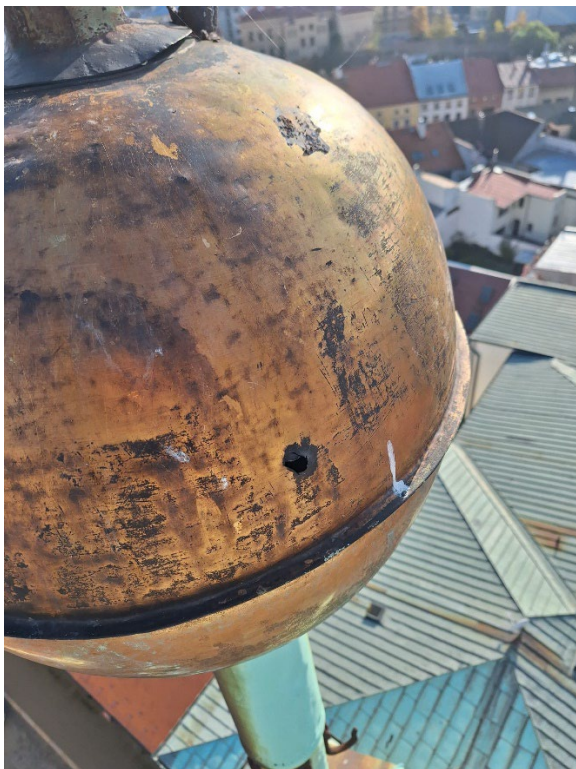
**Obrázek 17** Detail poškození měděné a zlacené makovice.

12. Otvory v měděné makovici je doporučeno z vnitřní strany zapájet nízko tavitelnou pájkou.
13. Přezlacení původně zlacených měděných prvků technikou zlacení plátkovým zlatem (trojitě v ryzosti min. 23 karátů) na mixtion. Povrch měděných prvků před zlacením doporučujeme opatřit vrstvou zinkofosfátové základové barvy a svrchního barevného polyuretanového emailu v odstínu žluté.
