**Restaurátorský průzkum a záměr na obnovu degradovaných
povrchových úprav dřevěných prvků ochozu 6. NP radniční věže v
Kroměříži**

Zadavatel: Město Kroměříž, Velké nám. 115/1, 767 01 Kroměříž

Zhotovitel: Ing. Jiří Kmošek, Kmošek & Kmošek, s.r.o., Na Lánech 15, 570 01 Litomyšl

Datum: 5. 5. 2024

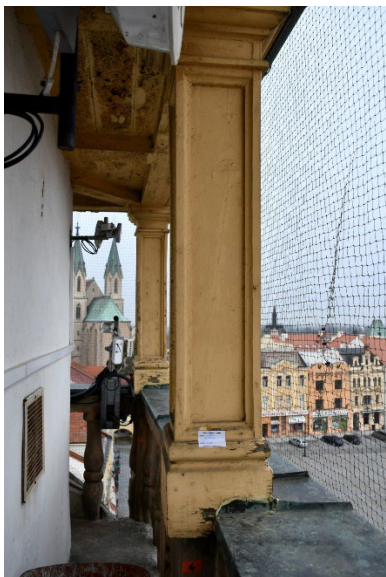
Obrázek 2 Lokalizace sondy č. 1.

Sonda č. 1 – prostřední sloupek SV stěny (Obr. 2)

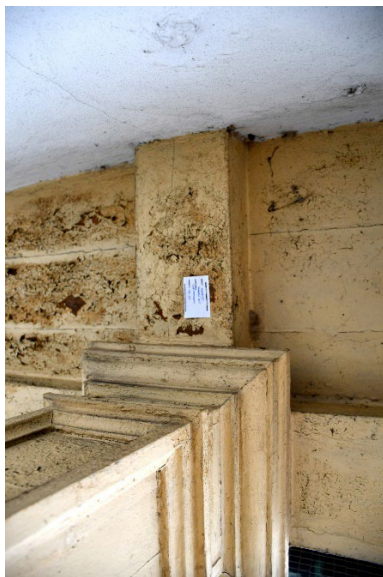
Obrázek 3 Lokalizace sondy č. 2.

Sonda č. 2 – prostřední trám podhledu SV stěny (Obr. 3)

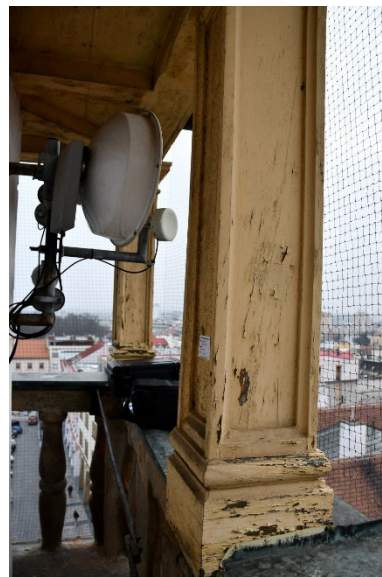
Obrázek 4 Lokalizace sondy č. 3.

Sonda č. 3 – prostřední sloupek JV stěny (Obr. 4)

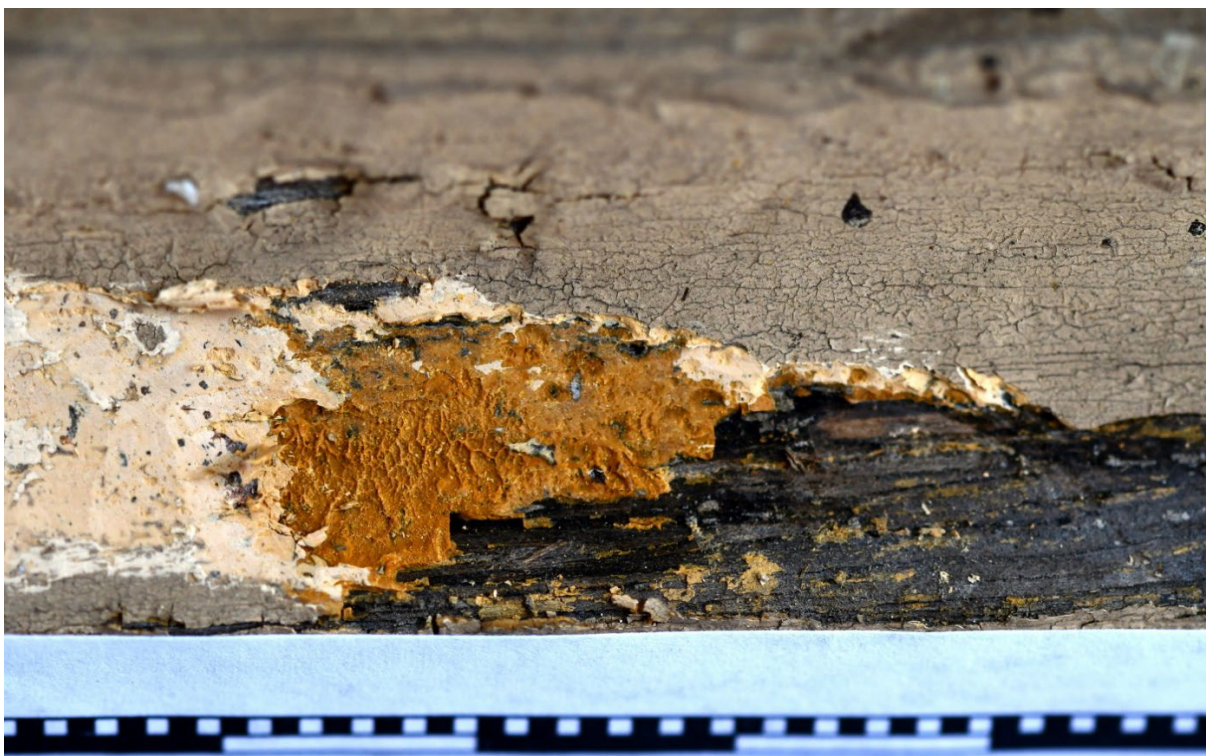
Sondážní stratigrafický průzkum barevných povrchových úprav prostředního sloupku SV stěny (sonda č. 1) prokázal přítomnost svrchního světle hnědého a silně degradovaného nátěru, světlého okrového nátěru a tmavého okrového nátěru na povrchu částečně zoxidovaného dřeva. Sondážní stratigrafické průzkumy barevných povrchových úprav prostředního trámu podhledu SV stěny (sonda č. 2) a prostředního sloupku JV stěny (sonda č. 3) prokázaly přibližně stejné stratigrafické souvrství jako v případě sondy č. 1.

Obrázek 5 Sondážní stratigrafický průzkum, sonda č. 1 – prostřední sloupek SV stěny.

FTIR analýze vzorku č. 1 z prostředního sloupku SV stěny byl podroben vzorek spodní vrstvy okrového nátěru a vzorek svrchního okrového nátěru. Ve spodní vrstvě okrového nátěru bylo stanoveno pojivo typu lněného oleje, probarveného minerálními pigmenty (okr, křída a litopon). Kromě samotného oleje byly ve spektru identifikovány i jeho degradační produkty. Pojivo svrchní vrstvy okrového nátěru bylo stanoveno na bázi alkydových pryskyřic.

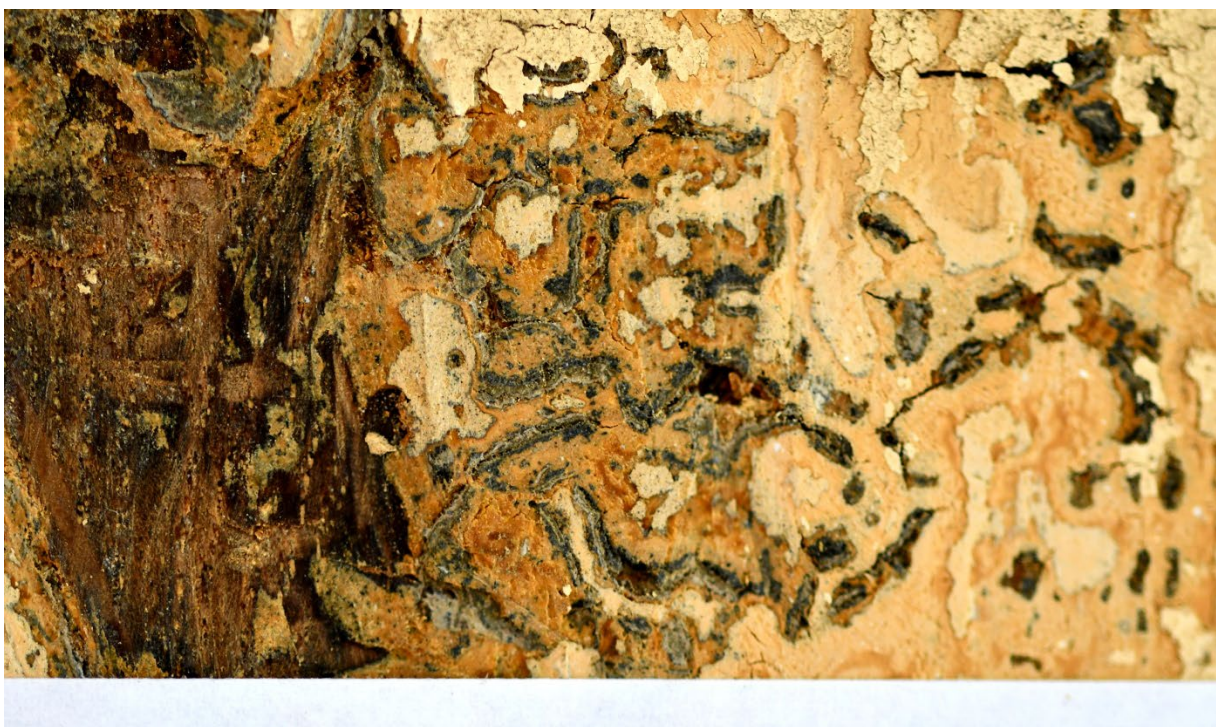
Obrázek 6 Sondážní stratigrafický průzkum, sonda č. 2 – prostřední trám podhledu SV stěny.

FTIR analýze vzorku č. 2 z prostředního trámu podhledu SV stěny byl podroben vzorek podkladního dřevěného materiálu, který byl analyzován z obou stran. Z obou analyzovaných stran vzorku byla získána shodná FTIR spektra. Ve spektrech byly kromě pásů charakteristických pro dřevo určeny i pásy shodné z okrové svrchní vrstvou pojenou alkydovými pryskyřicemi vzorku č. 1.

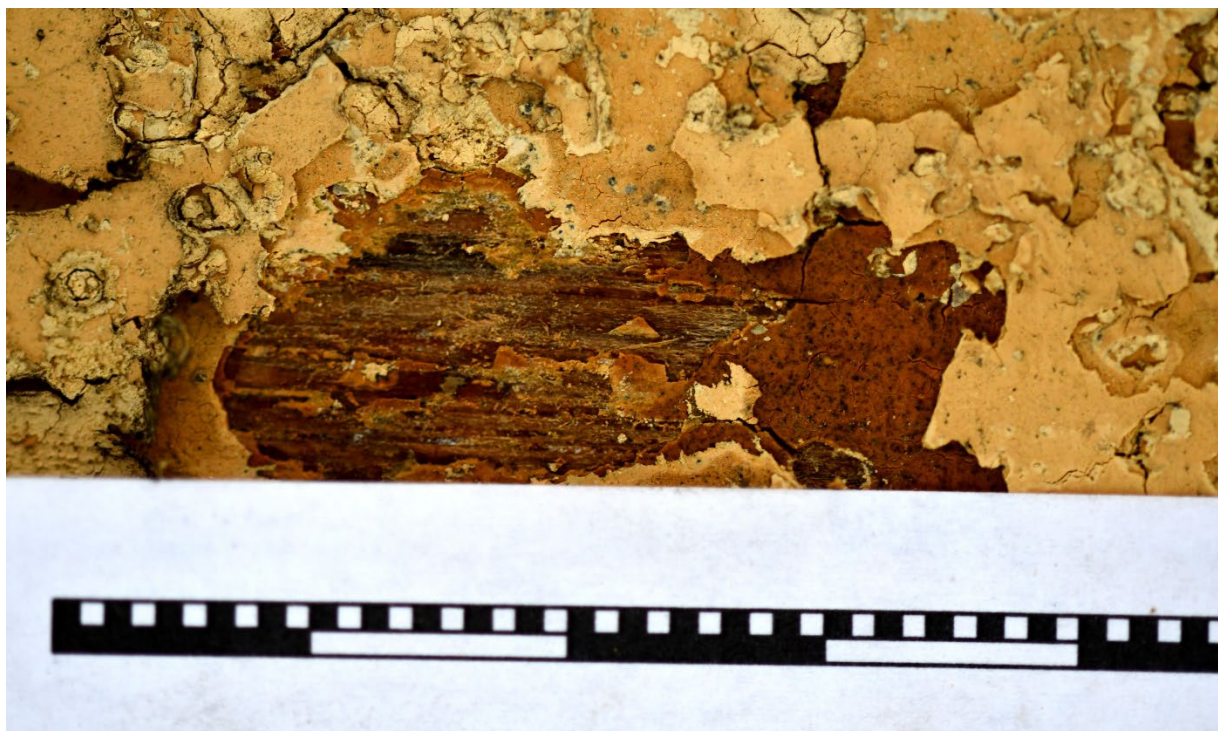
Obrázek 7 Sondážní stratigrafický průzkum, sonda č. 3 - prostřední sloupek JV stěny.

FTIR analýze vzorku č. 3 z prostředního sloupku JV stěny byl podroben vzorek podkladního dřevěného materiálu, který byl analyzován z obou stran. Analýzou bylo z jedné strany vzorku získáno spektrum dřeva a na druhé straně spektrum dřeva obsahovalo i pásy charakteristické pro terpenické pryskyřice, podobající se nejvíce asfaltu.

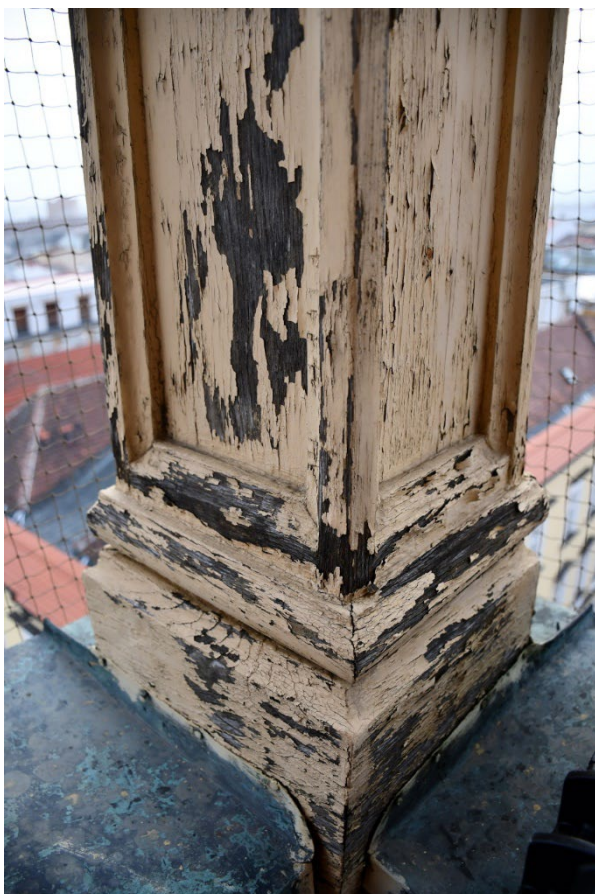
V současné době lze považovat stav povrchových úprav dřevěných prvků ochozu za středně silně degradovaný a místy neplnící svou ochrannou funkci. Nejintenzivnější poškození povrchových úprav je patrné na povětrnostní nejvíce exponovaných částech, tj. na sloupcích ochozu. V těchto místech jsou vrstvy povrchových úprav velmi nerovnoměrně zachovalé, místy postrádají adhezi k povrchu dřeva a odlupují se nebo úplně absentují (Obr. 8). Dalším běžným typem degradace povrchových úprav je intenzivní krakelování nejmladší okrové alkydové vrstvy. Tento typ poškození je nejvíce patrný na dřevěném podhledu ochozu, kde lze předpokládat naopak nejmenší intenzitu působení povětrnostních vlivů (Obr. 9). V tomto případě dochází ke ztrátě soudržnosti alkydové okrové vrstvy od starších pravděpodobně olejových barevných vrstev a jejímu nerovnoměrnému odpadávání. Z provedených průzkumů jasně vyplývá, že nejmladší alkydová barevná vrstva byla nanášena přímo na povrch starších olejových barevných vrstev v různém stupni zachování nebo přímo na povrch již lokálně intenzivně degradovaného dřeva, kde se starší vrstvy nezachovaly. Pravděpodobnou příčinou špatné soudržnosti nejmladšího alkydového nátěru a jeho intenzivní krakelování a odlupování je značný stupeň naoxidování a degradace starších olejových nátěrů a jejich velmi špatná vzájemná adheze.

Obrázek 8 Degradace povrchových úprav sloupku ve východním nároží ochozu.

4. Sejmout stávající poškozenou povrchovou úpravu pomocí chemických (např. směs organických rozpouštědel) a mechanických prostředků (opalování horkovzdušnými nástroji, ruční smírkování jemnými smírky) až na povrch dřeva.

9. Povrch veškerých ošetřených dřevěných částí opatřit 2-3 vrstvami olejo-voskového krycího nátěru v okrové barevnosti dle nálezu nejstarší barevné vrstvy. Doporučujeme použití přípravku OSMO selská barva, odstín 2205 nebo jiný dle NCS vzorníku. Přesný odstín a typ použitého nátěrového systému bude na základě předložených vzorků předem odsouhlasen pověřeným zástupcem Národního památkového ústavu. Vzorky nových povrchových úprav budou vyneseny v místě plošných sond ještě před definitivním očištěním stávajících barevných vrstev, aby bylo možné porovnat navržený odstín s originálem - tj. nejstarší zachovanou barevností.

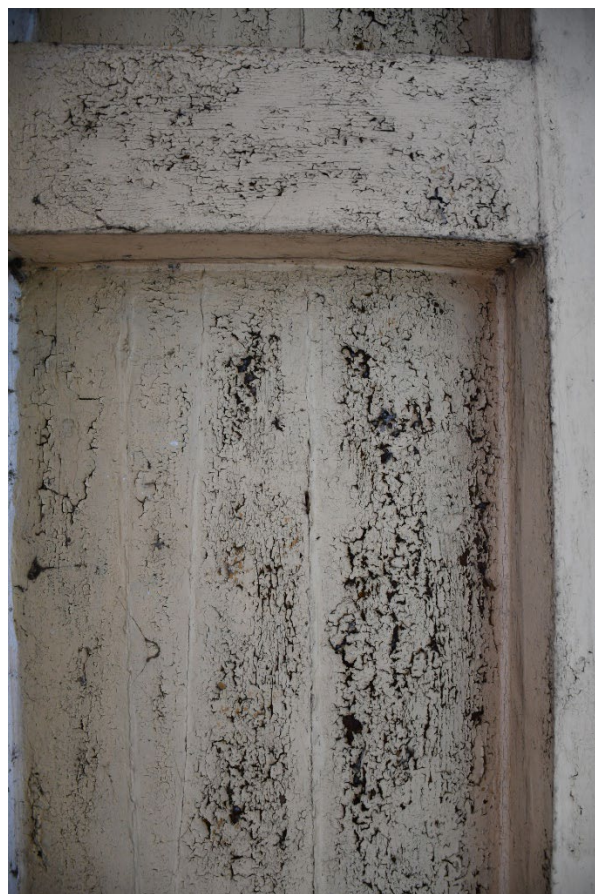
Obrázek 9 Intenzivní degradace povrchových úprav dřevěného podhledu a nosného trámku podhledu SV stěny ochozu.

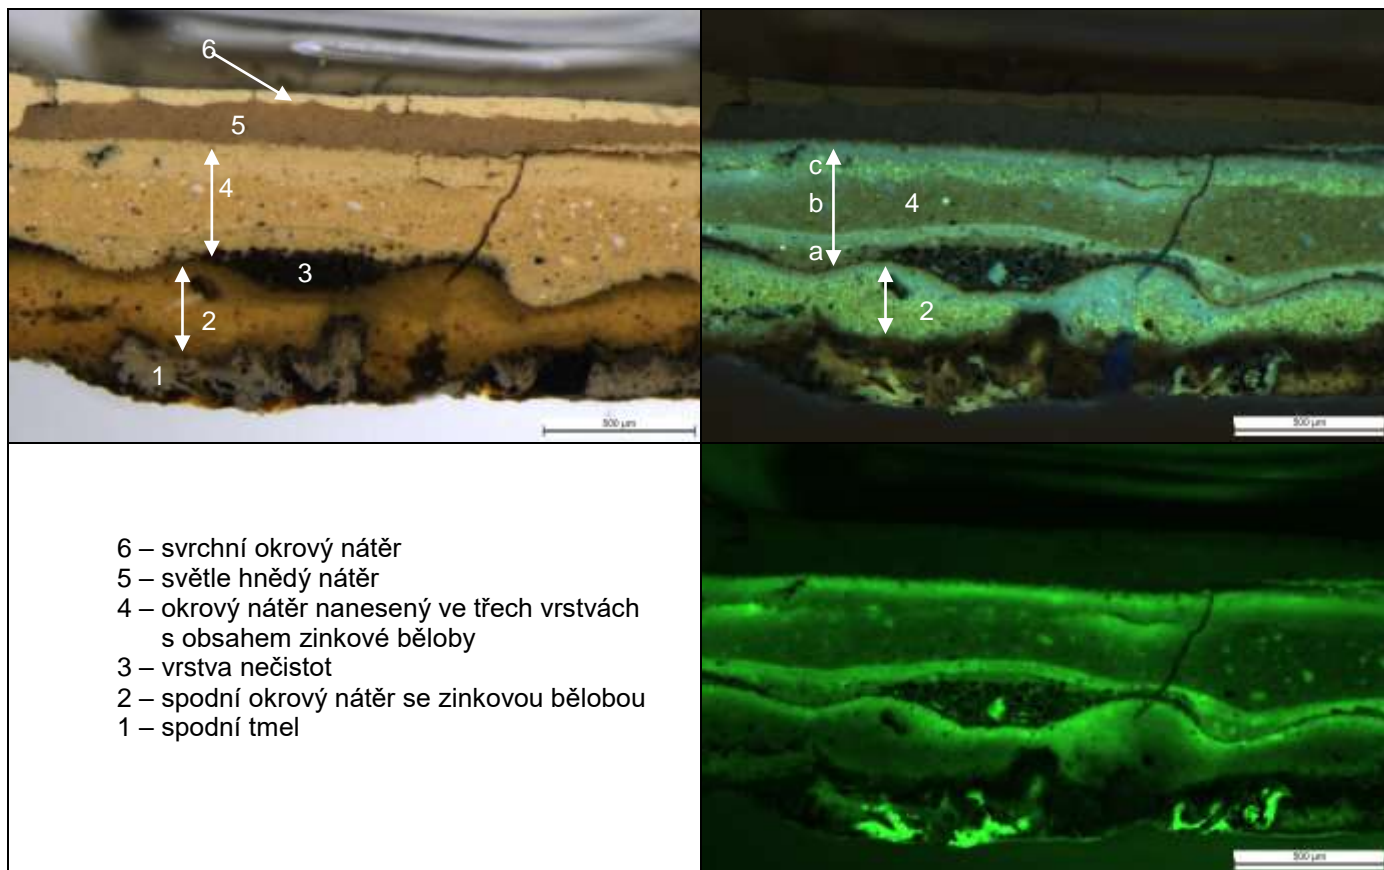
Obr. 1: Snímek příčného řezu vzorkem V1-P1 v dopadajícím bílém světle a v UV světle ve dvou vlnových oblastech; měřítko je vloženo.

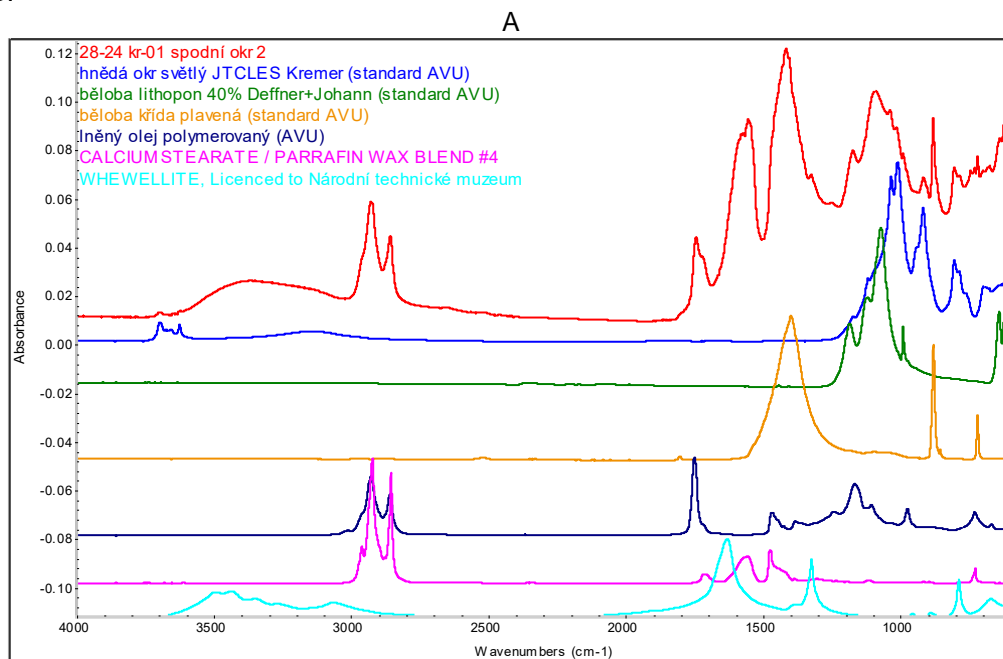
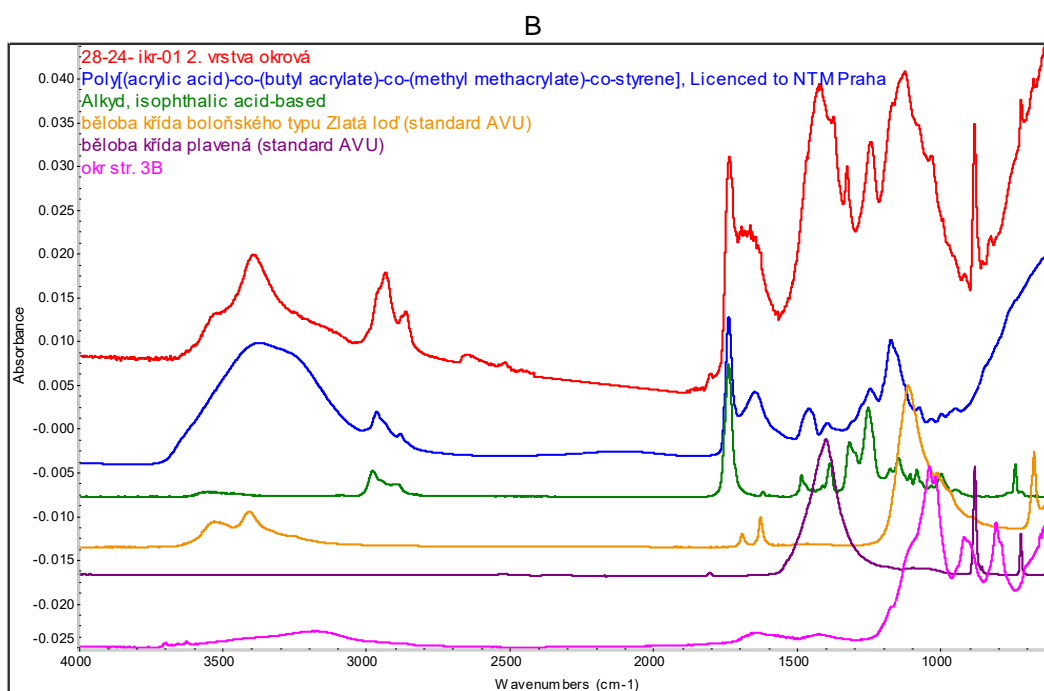
Obr. 2A, B: FTIR spektrum vzorku kr01 – spodní vrstvy okrového nátěru (A) spolu se spektry standardů. Jedná se o olejový nátěr probarvený minerálními pigmenty (okr, běloby křída a litopon). Kromě samotného oleje byla ve spektru identifikovány i jeho degradační produkty. Svrchní vrstva okrového nátěru (B) má pravděpodobně alkyd-akrylové pojivo.

Pojivem spodní vrstvy okrového nátěru vz. Kr-1 je olej. Nátěr je probarvený minerálními pigmenty (okr, běloby křída a litopon). Kromě samotného oleje byly ve spektru identifikovány i jeho degradační produkty. Svrchní vrstva okrového nátěru (B) má pravděpodobně alkyd-akrylové pojivo. Dle snímku v UV světle je zřejmé, že nátěry obsahují i zinkovou bělobu, která však v IR oblasti nemá spektrum.

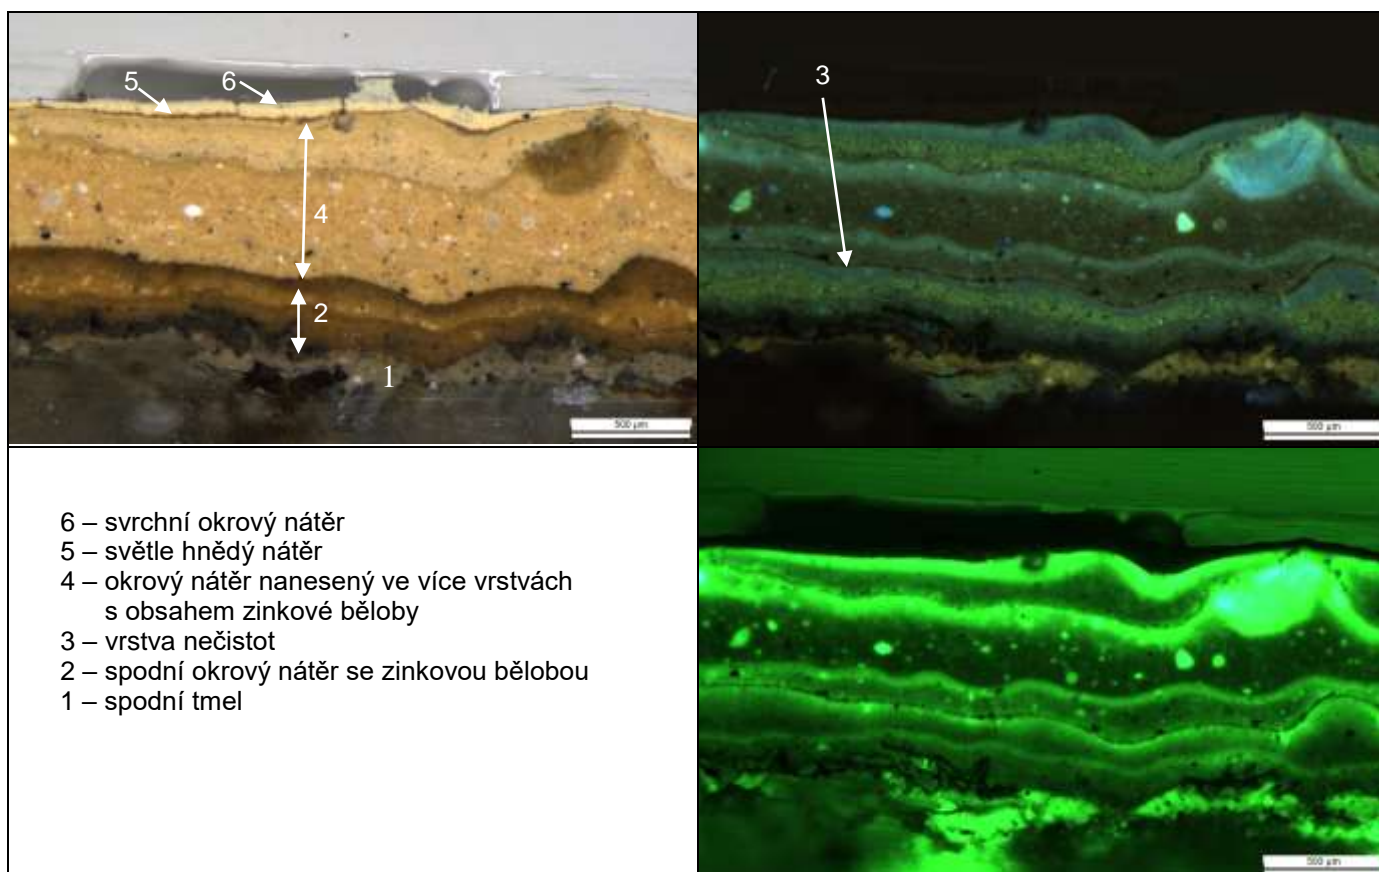
Obr. 3: Snímek příčného řezu vzorkem V2-P2 v dopadajícím bílém světle a v UV světle ve dvou vlnových oblastech; měřítko je vloženo. Souvrství je stejné jako u vzorku Kr-1.

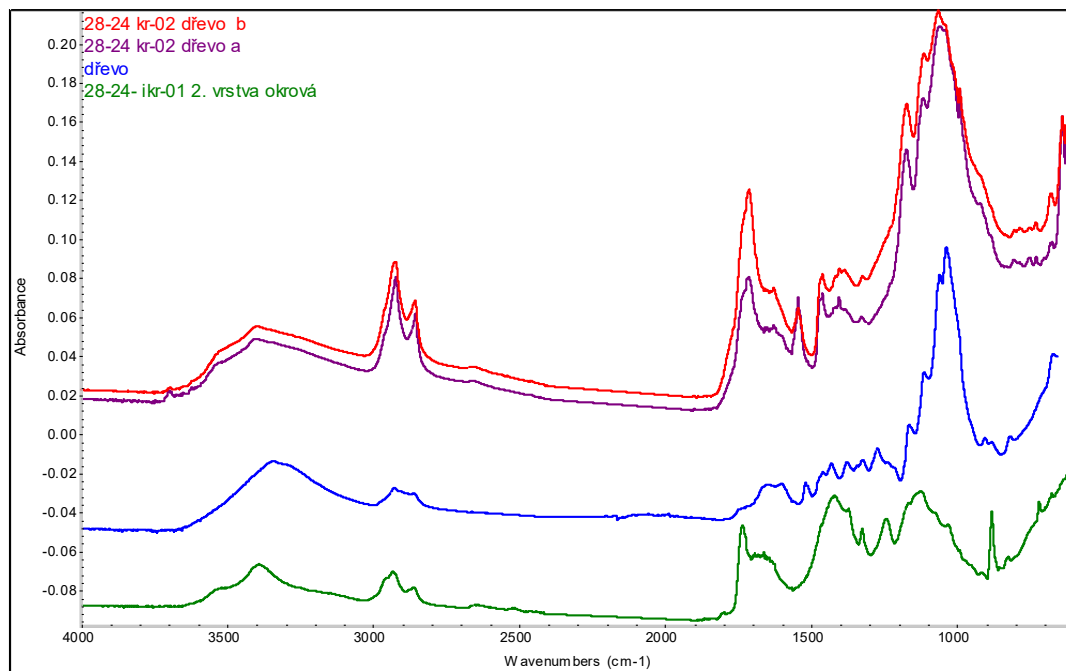
Obr. 4: FTIR spektrum vzorku kr02 spolu se spektry standardů. Spektra získaná analýzou obou stran vzorku jsou stejná. Kromě samotného dřeva v nich lze identifikovat spektrum shodné s 2, okrovým nátěrem vzorku kr-1 (viz obr. 2B)

Na vzorku dřeva označeném Kr-2 bylo z jedné strany naměřeno stejné spektrum, jako ze svrchní okrové vrstvy vzorku Kr-1 (alkyd-akrylové pojivo, viz obr. 2B), druhá strana je čisté dřevo.

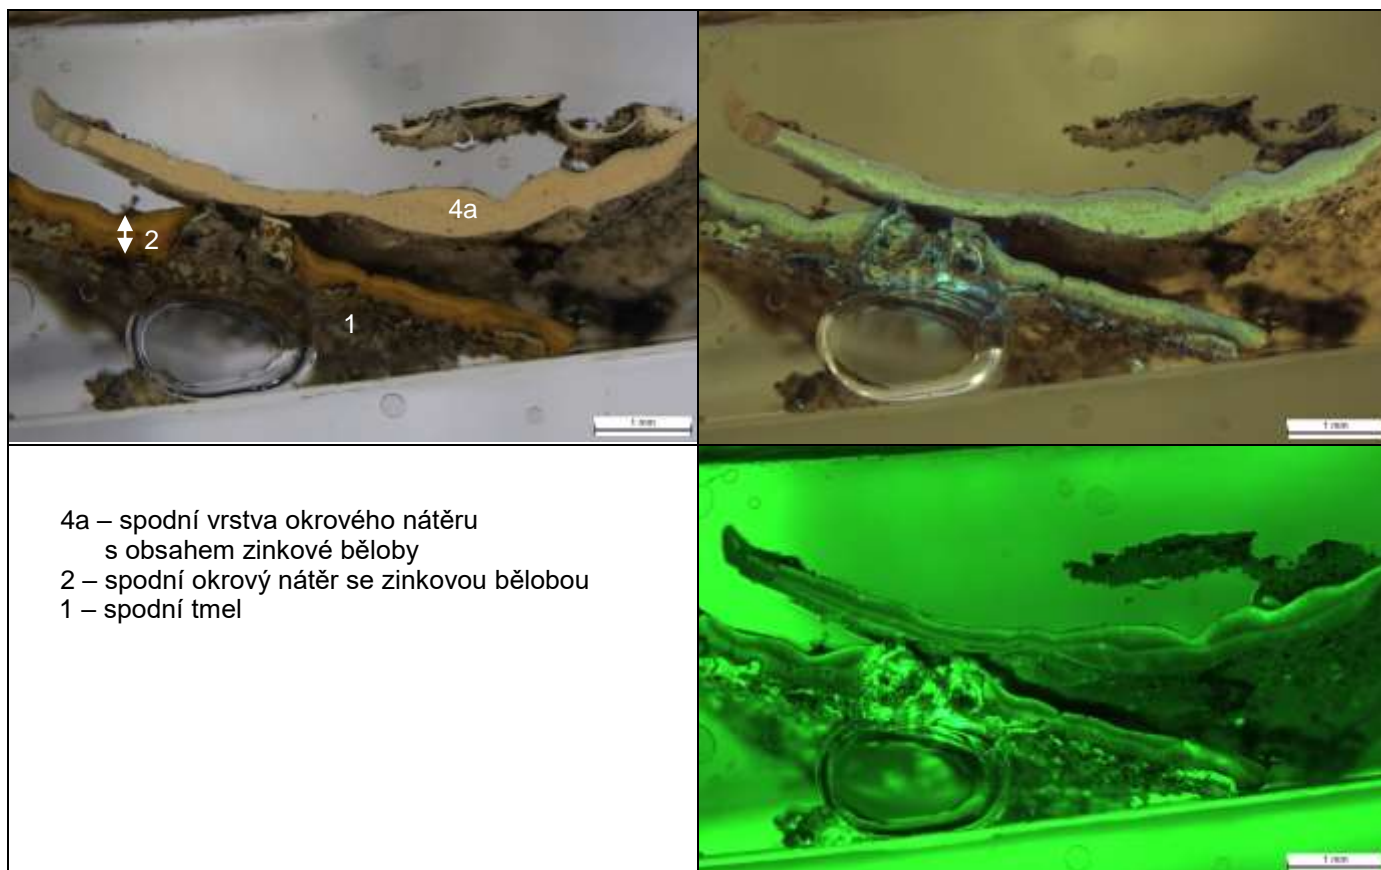
Obr. 5: Snímek příčného řezu vzorkem V2-P3 v dopadajícím bílém světle a v UV světle ve dvou vlnových oblastech; měřítko je vloženo.

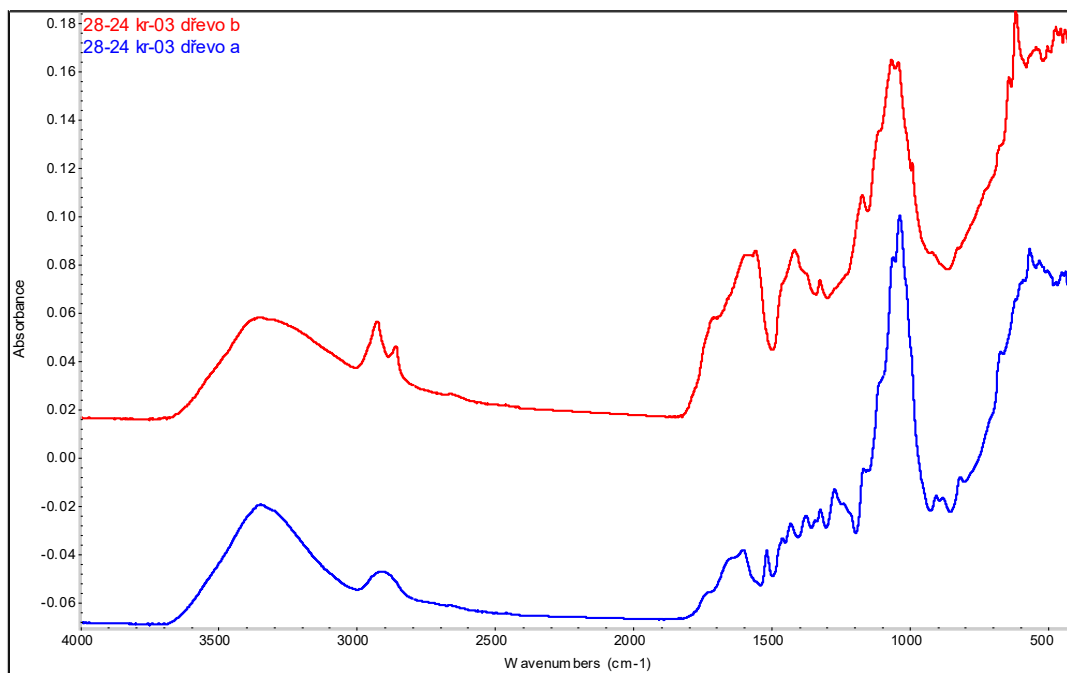
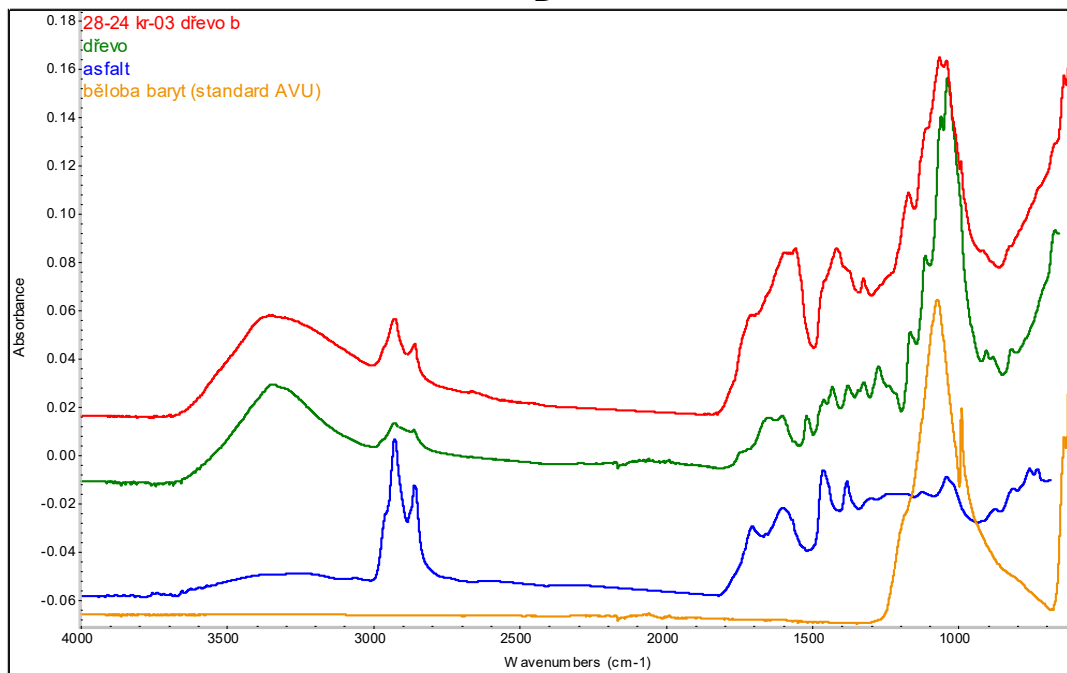
Obr. 6A, B: FTIR spektrum vzorku kr03 spolu se spektry standardů. Dřevo bylo analyzováno z obou stran (dřevo a a dřevo b). Z jedné strany (b) bylo identifikováno pouze dřevo, z druhé strany (a) zbytky terpenické pryskyřice (ze standardů nejlépe vyhovuje asfalt).

Na vzorku dřeva označeném Kr-3 bylo z jedné strany naměřeno spektrum terpenické látky, nejbližší spektru asfaltu (viz obr. 6B). Baryt je pravděpodobně kontaminace z další degradované vrstvy nátěru. Z druhé strany je čisté dřevo.
