## Zpráva o opravě ciferníků hodin

„Věž radnice Kroměříž“

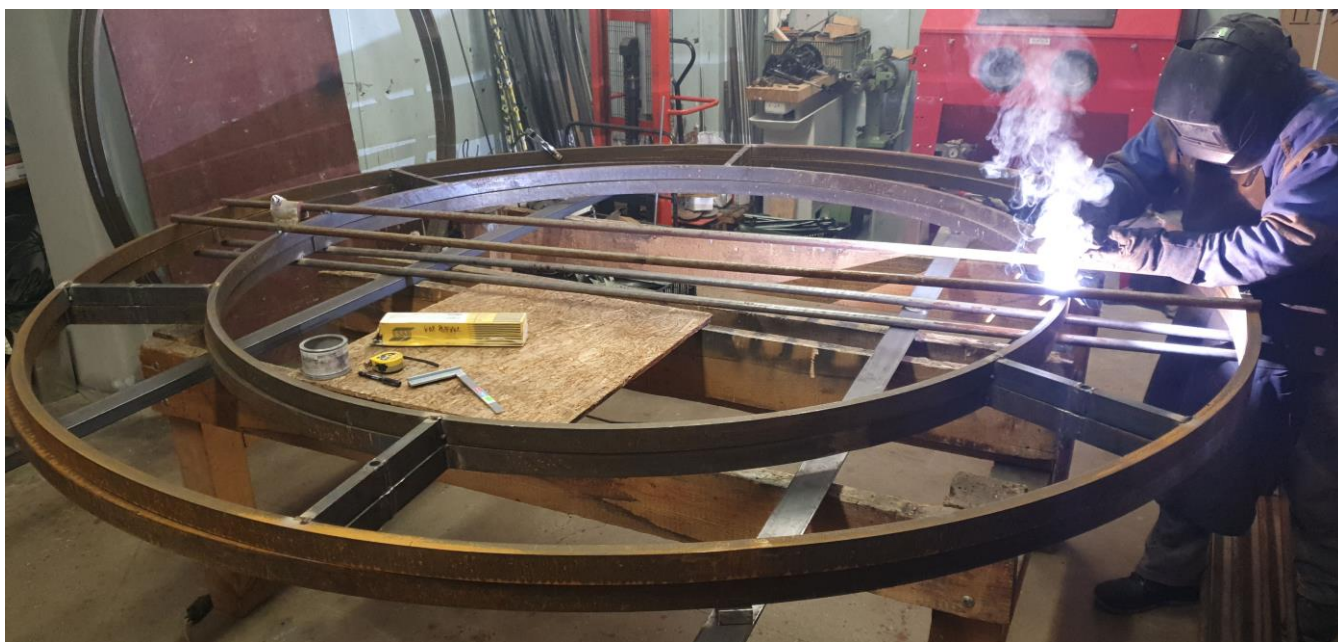
Foto výroby ciferníků o vnějším průměru 3000 mm

Kovové čtvercové tyče o rozměrech 20x50 resp 25x50 jsme zakružili do průměrů 3000, 2200, 2100, 1680 mm na rozměry dle originálů. Tyto zkruže byly vzájemně spojeny příčkami; na základě požadavku; mimo objednávku byly příčky doplněny vevařenými silnostěnnými trubkami tak, aby bylo možno ciferníky kdykoli sejmout.
