Kroměříž, sloup Nejsvětější Trojice, 2018

Volutový sokl pod sochou sv. Rozálie – stav před restaurováním.

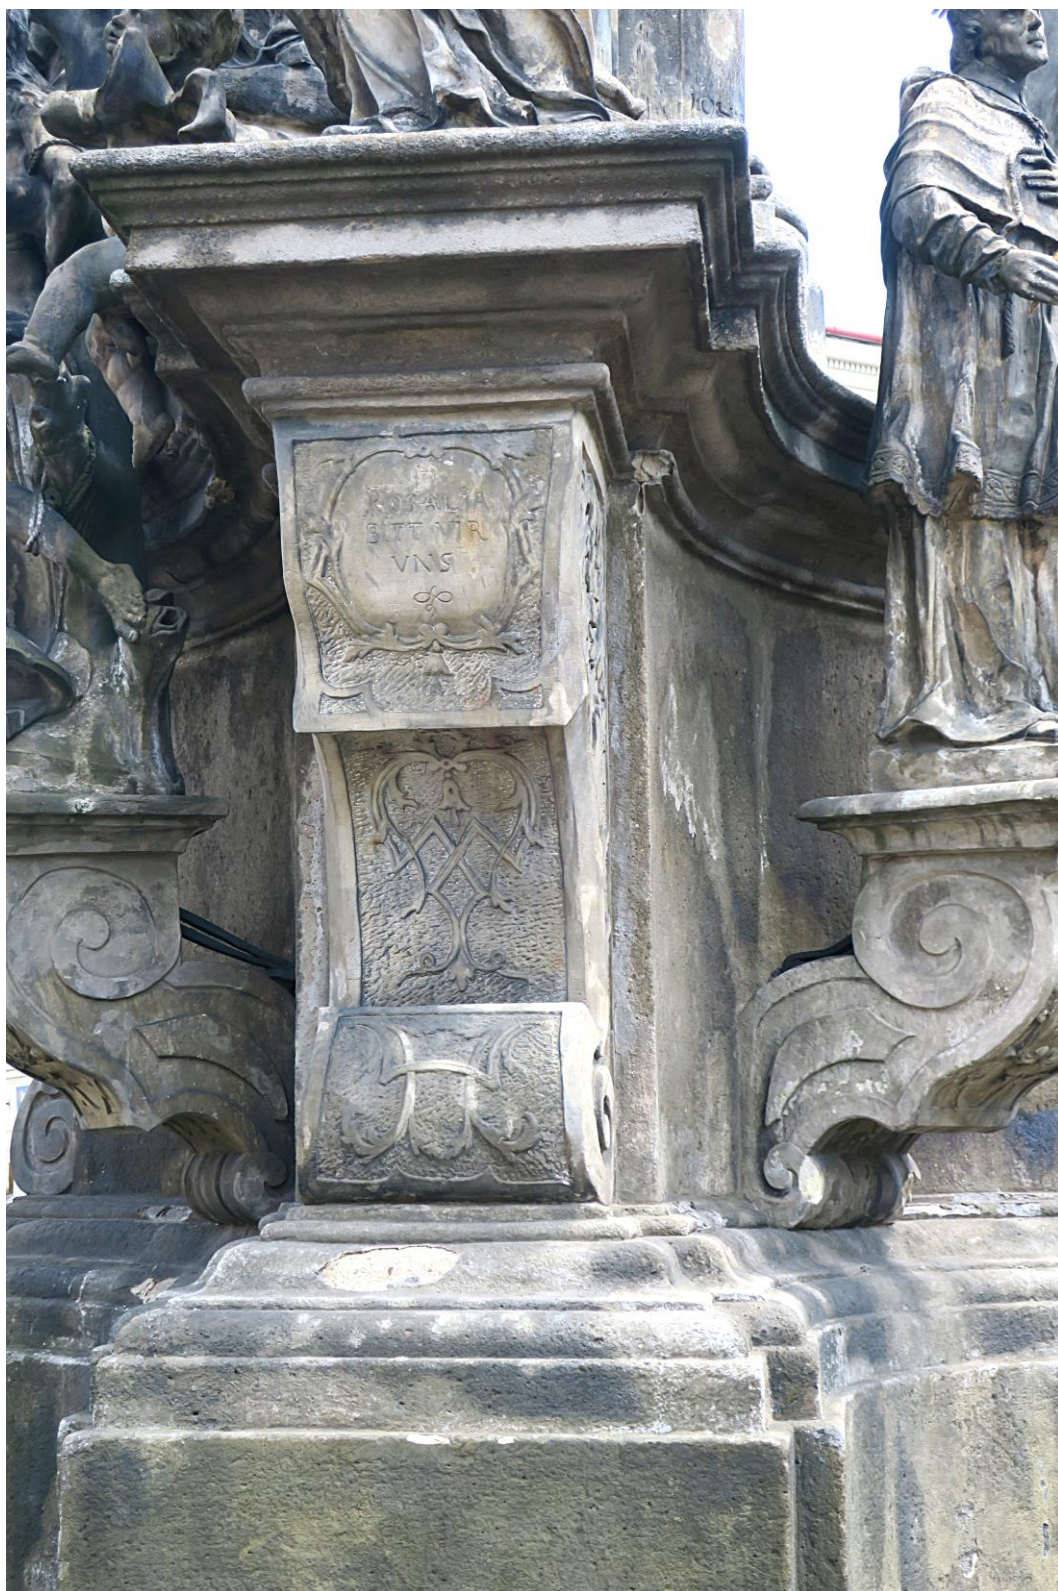
Dolní římsa soklu, navazující na trnož, je ve velmi špatném stavu, pokrytá vrstvou cementového tmely, který odpadává a kámen pod ním je zcela zpráškovatělý.

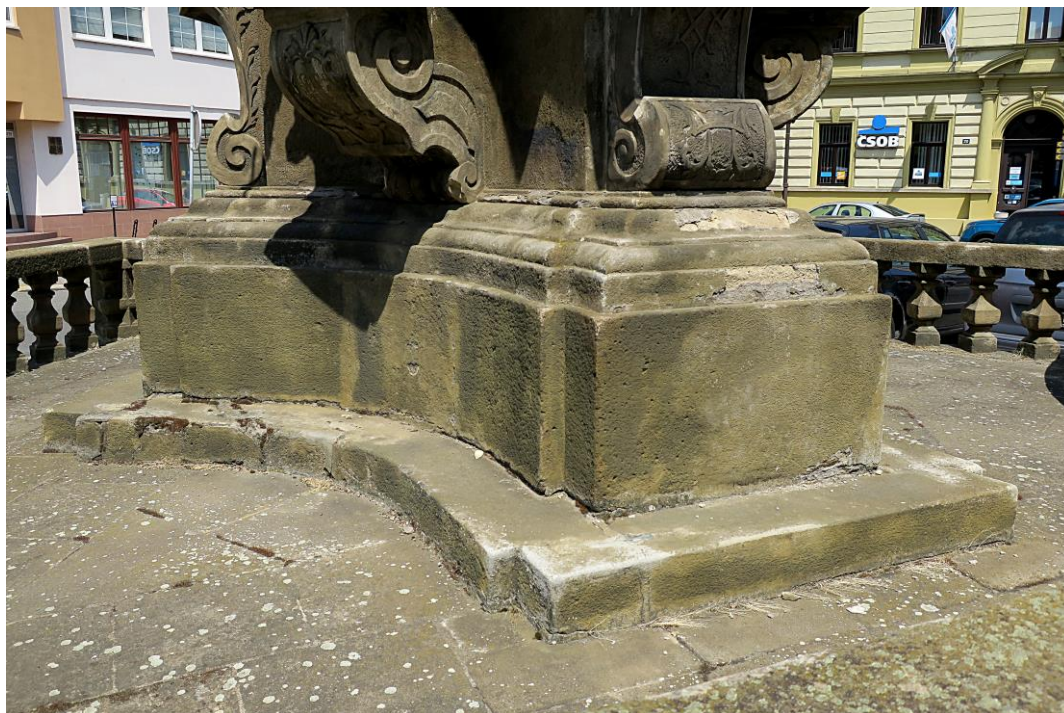
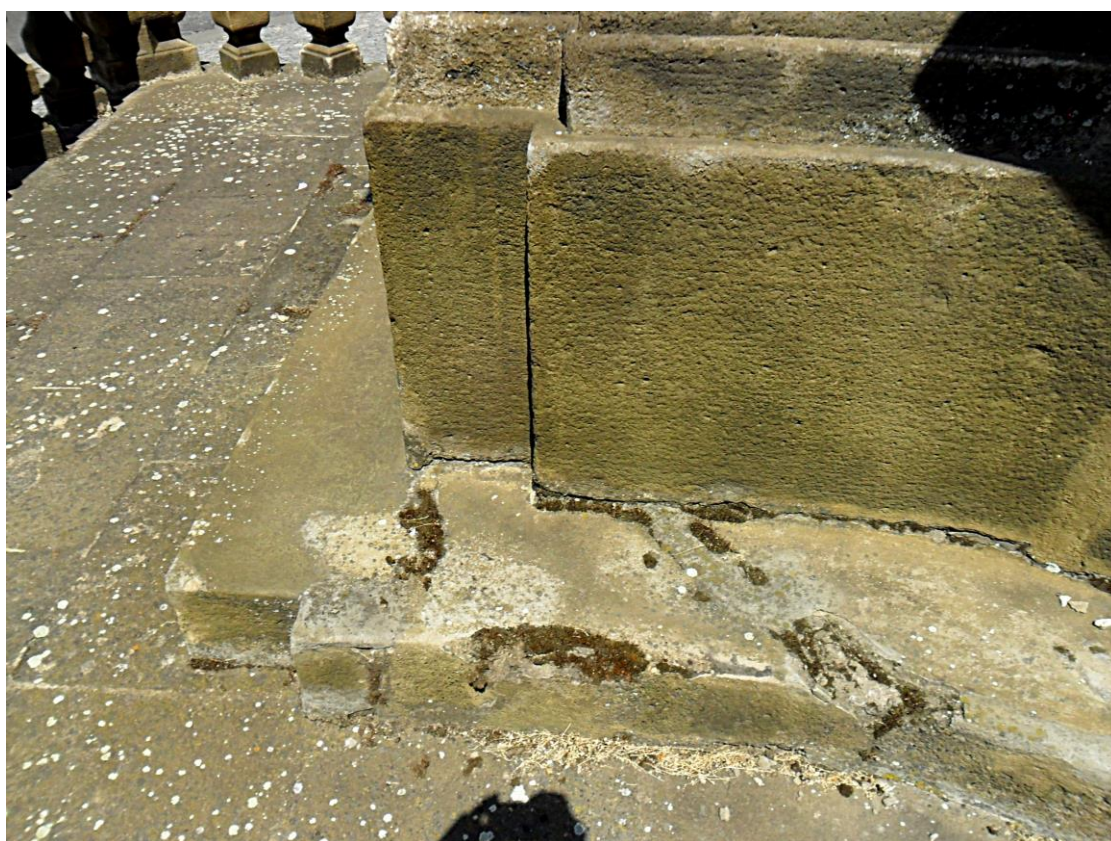
Detail obvodového schodu trnože. Tato část schodu je dožilá, navržena k výměně.
Stav před zahájením restaurování.

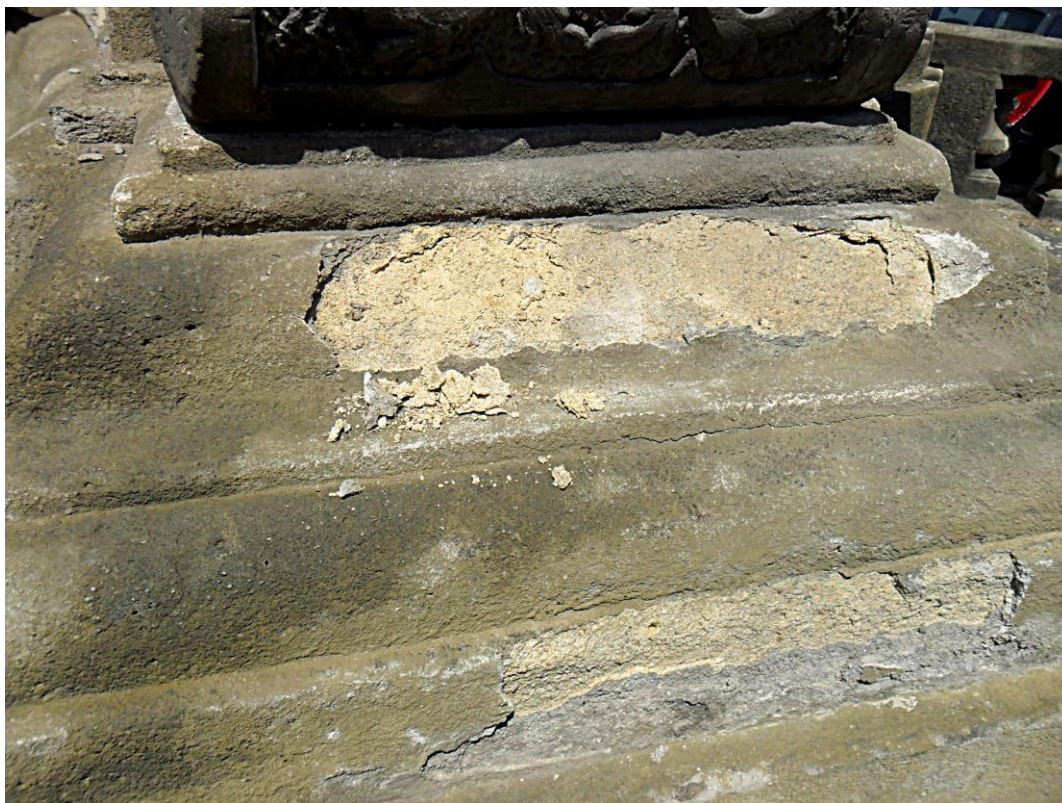
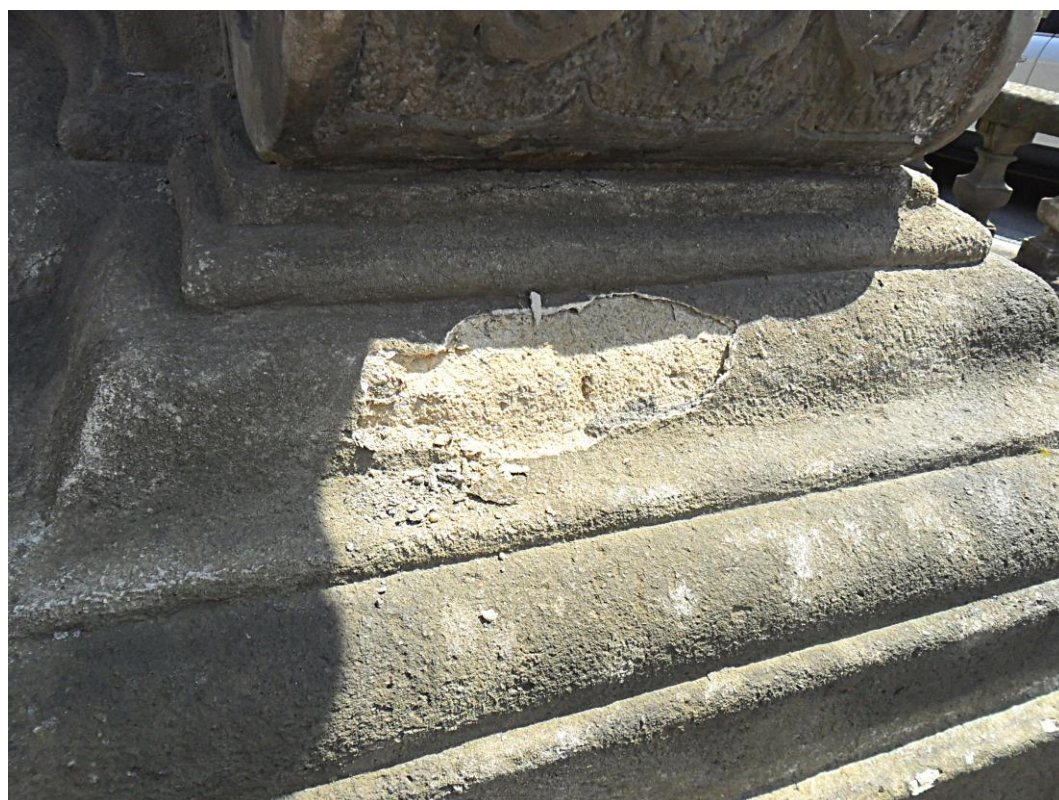
Dolní římsa soklu. Na obou snímcích jsou ukázky poškození profilu římsy. Jde o plošně nanesený tmel, provedený při minulém restaurování, dnes zcela odtržený, kámen pod ním do hloubky zvětralý, sypký. Stav před zahájením restaurování.

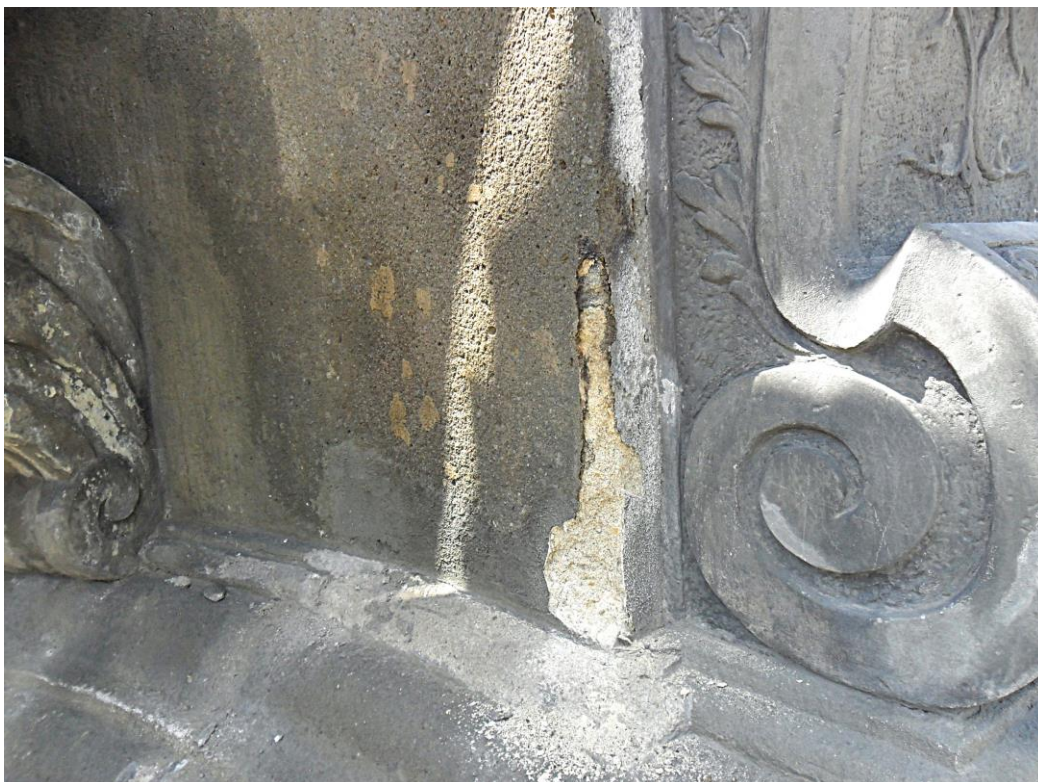
Nahoře – odpadlý tmel na nároží soklu, obnažený kámen je sypký.

Stav před restaurováním.

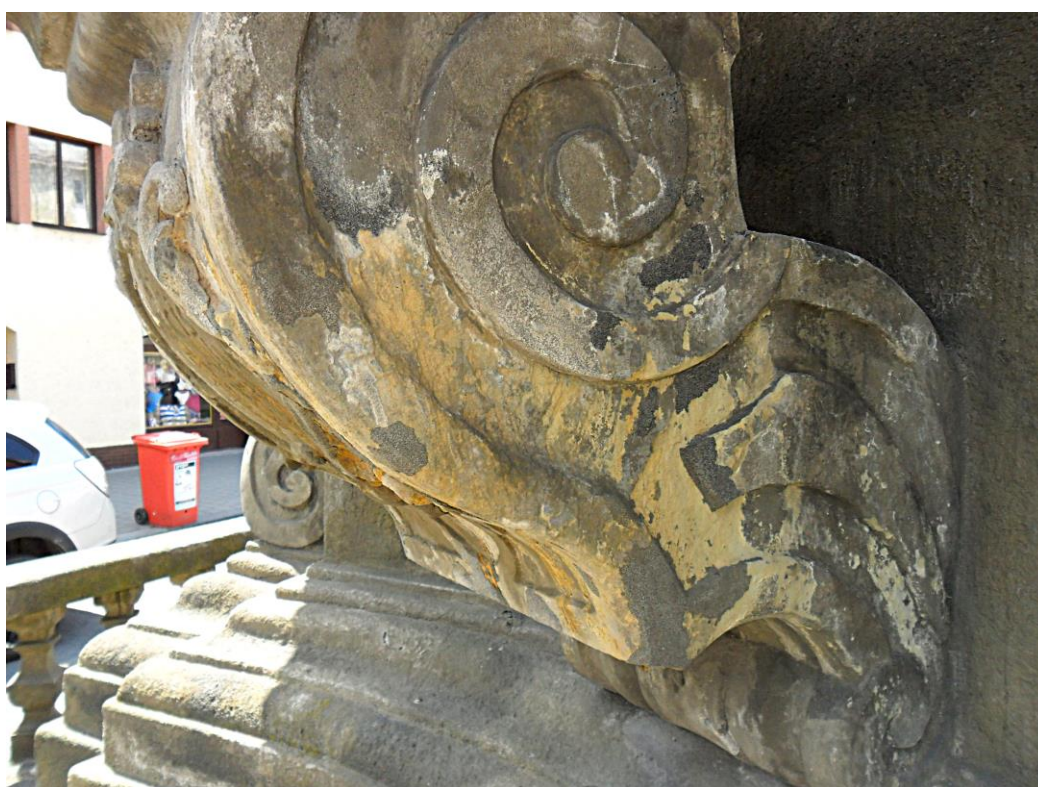
Dole – volutová konzola – degradované tmely, odlupující se povrch.

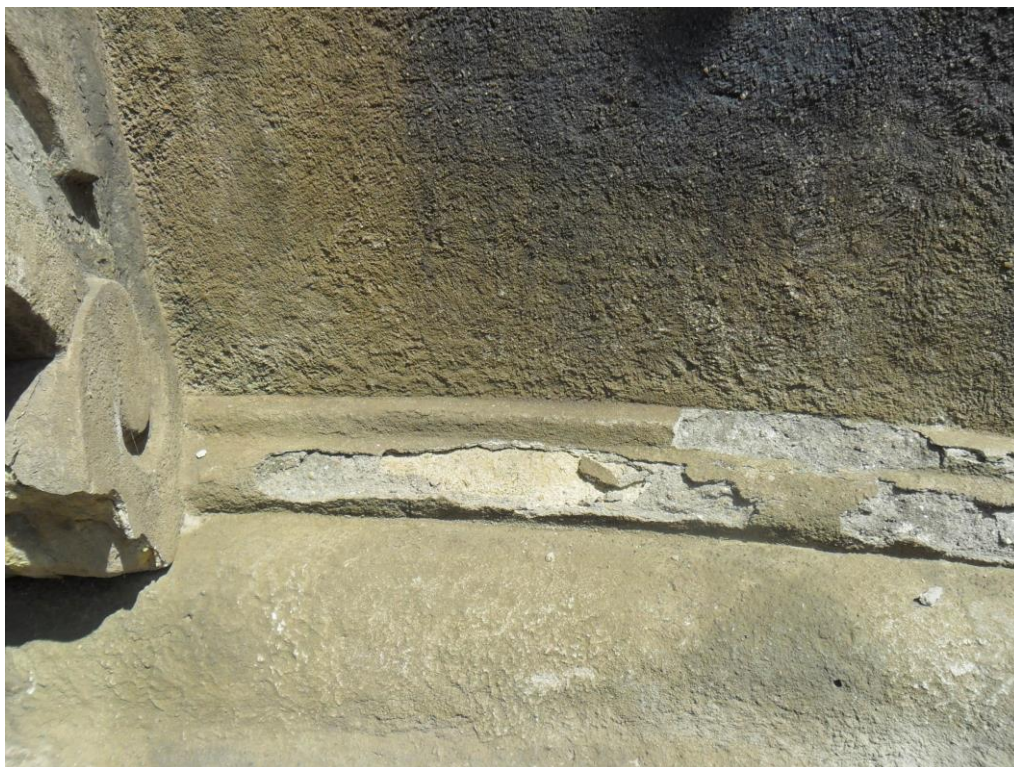
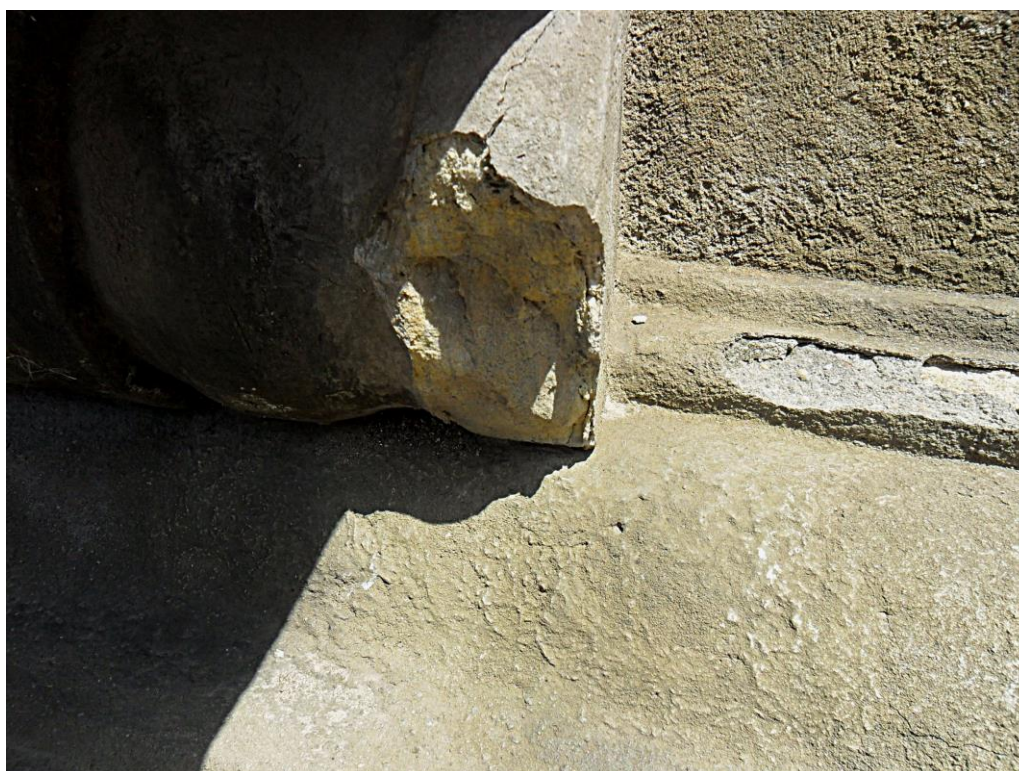
Detaily poškození profilu dolní římsy soklu a dolní voluty volutového křídla soklu.
Stav před zahájením restaurování.

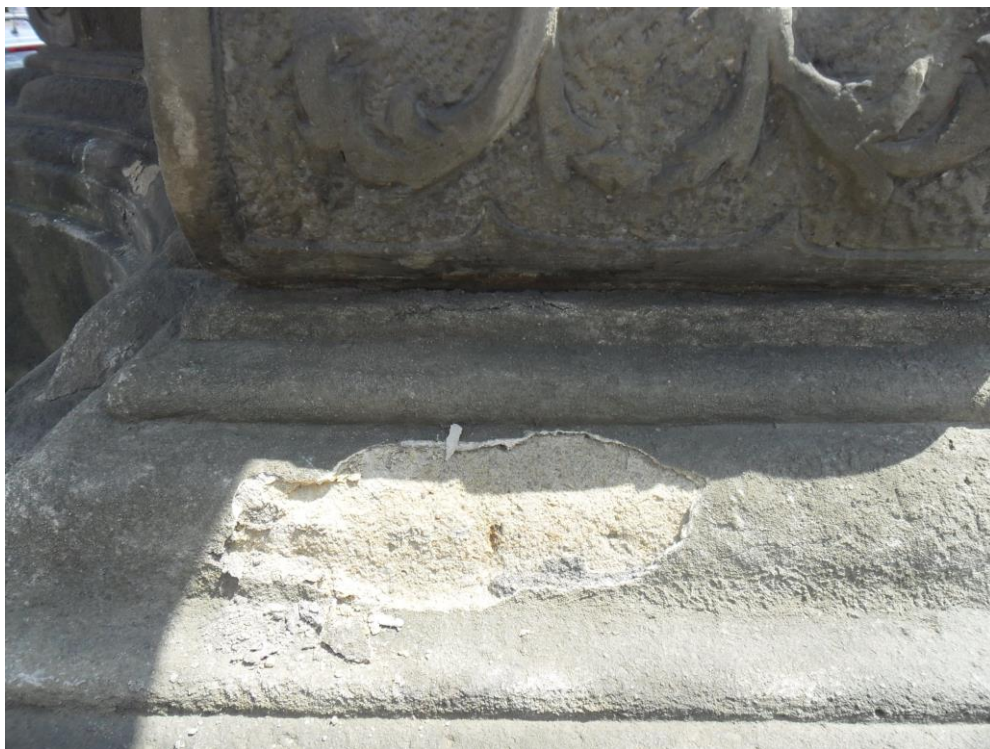
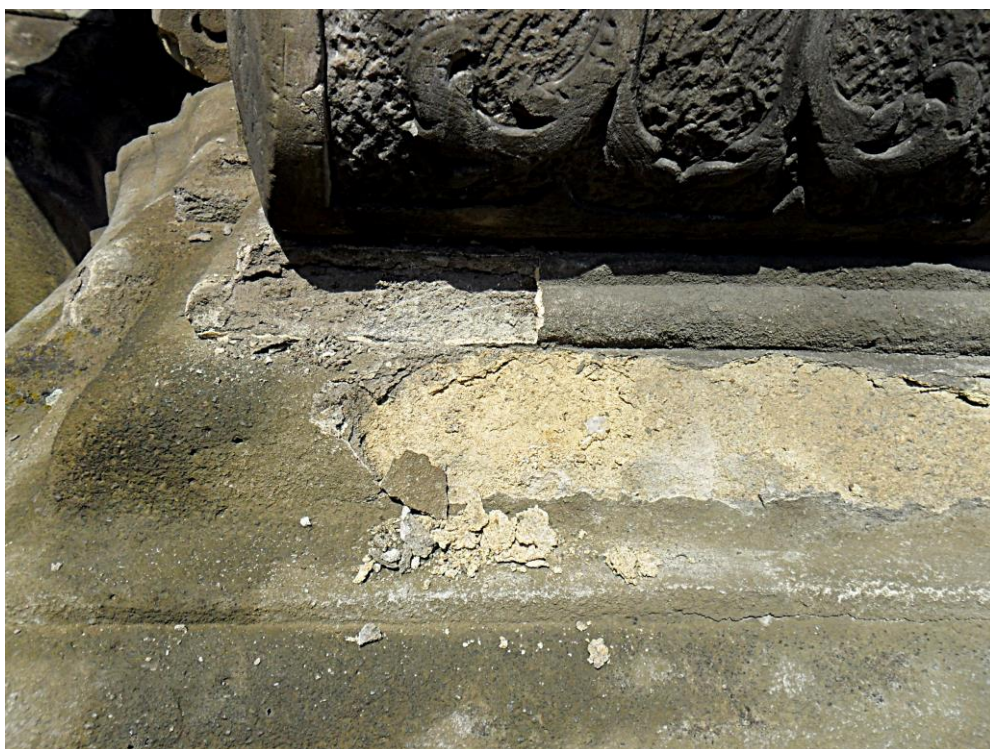
Další ukázky zcela dožilého profilu dolní římsy soklu. Stav před restaurováním.

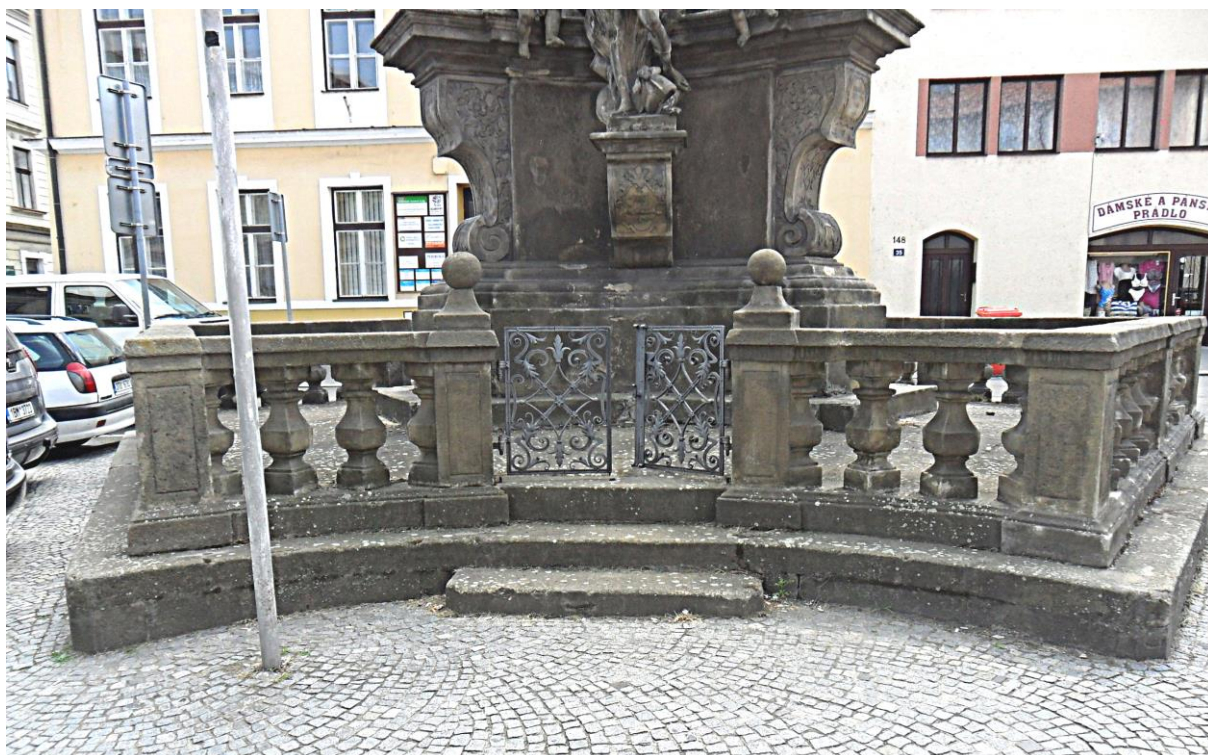
Balustráda a obvodový schod

Nahoře – čelní strana s brankou (kovovou branku řeší restaurátor kovů).

Stav před zahájením restaurování.

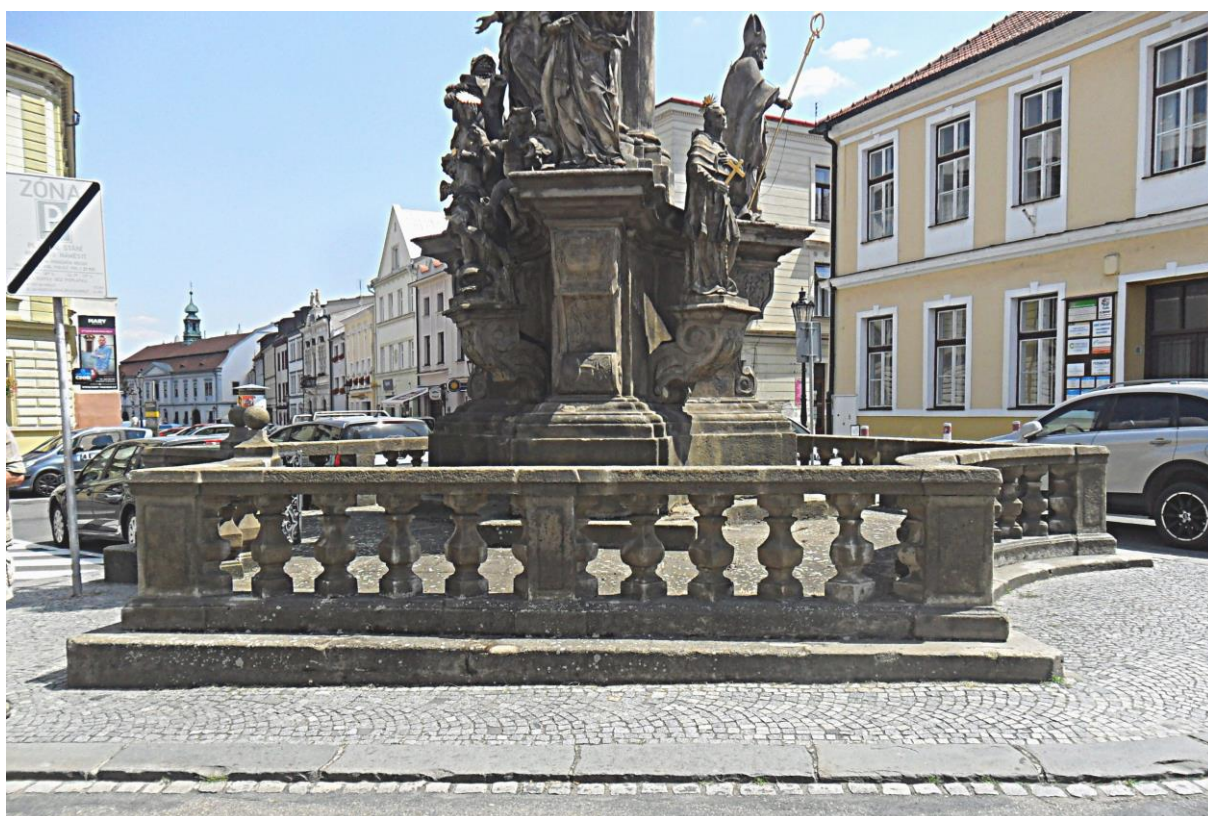
Dole – navazující pravá boční strana balustrády.

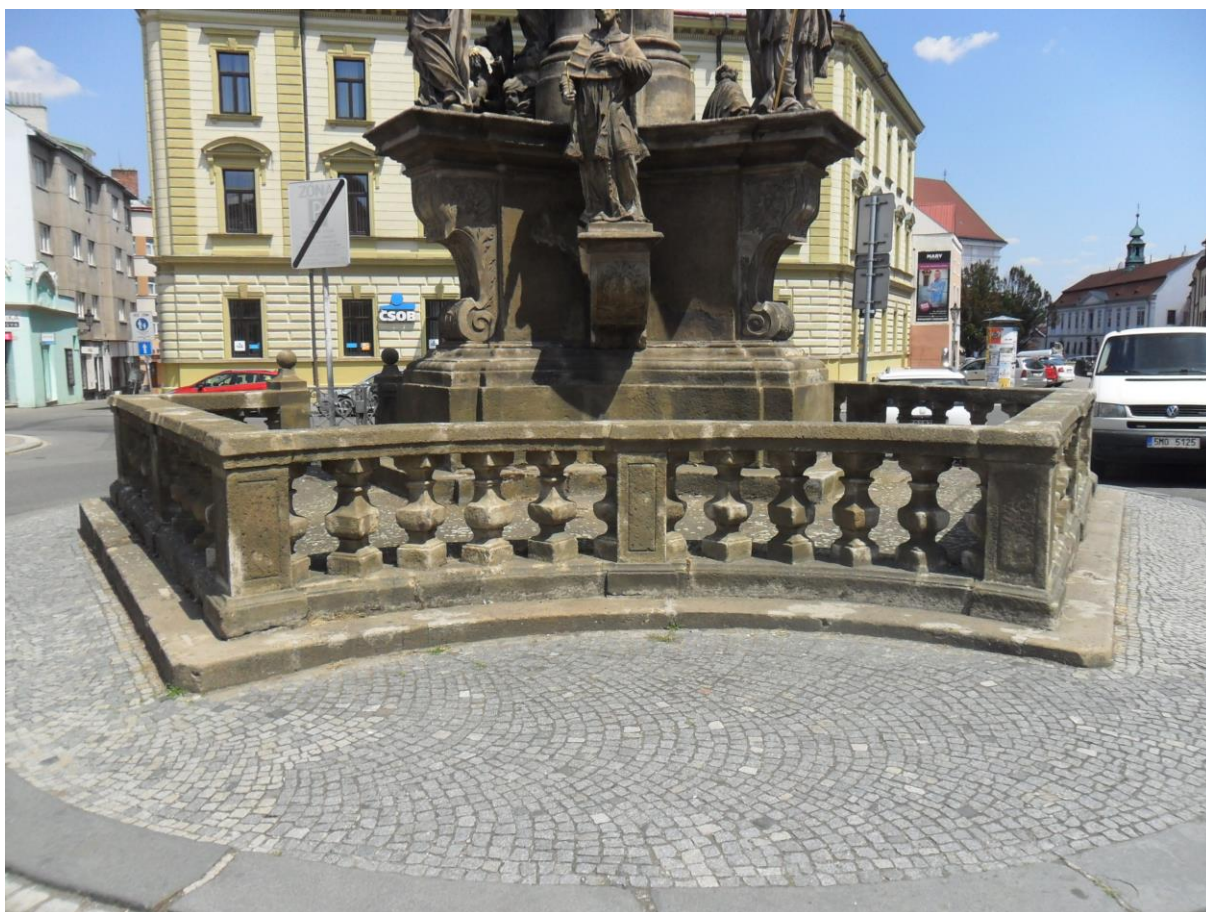
Balustráda a obvodový schod

Nahoře – segmentová část balustrády na pravé straně sloupu.

Stav před zahájením restaurování.

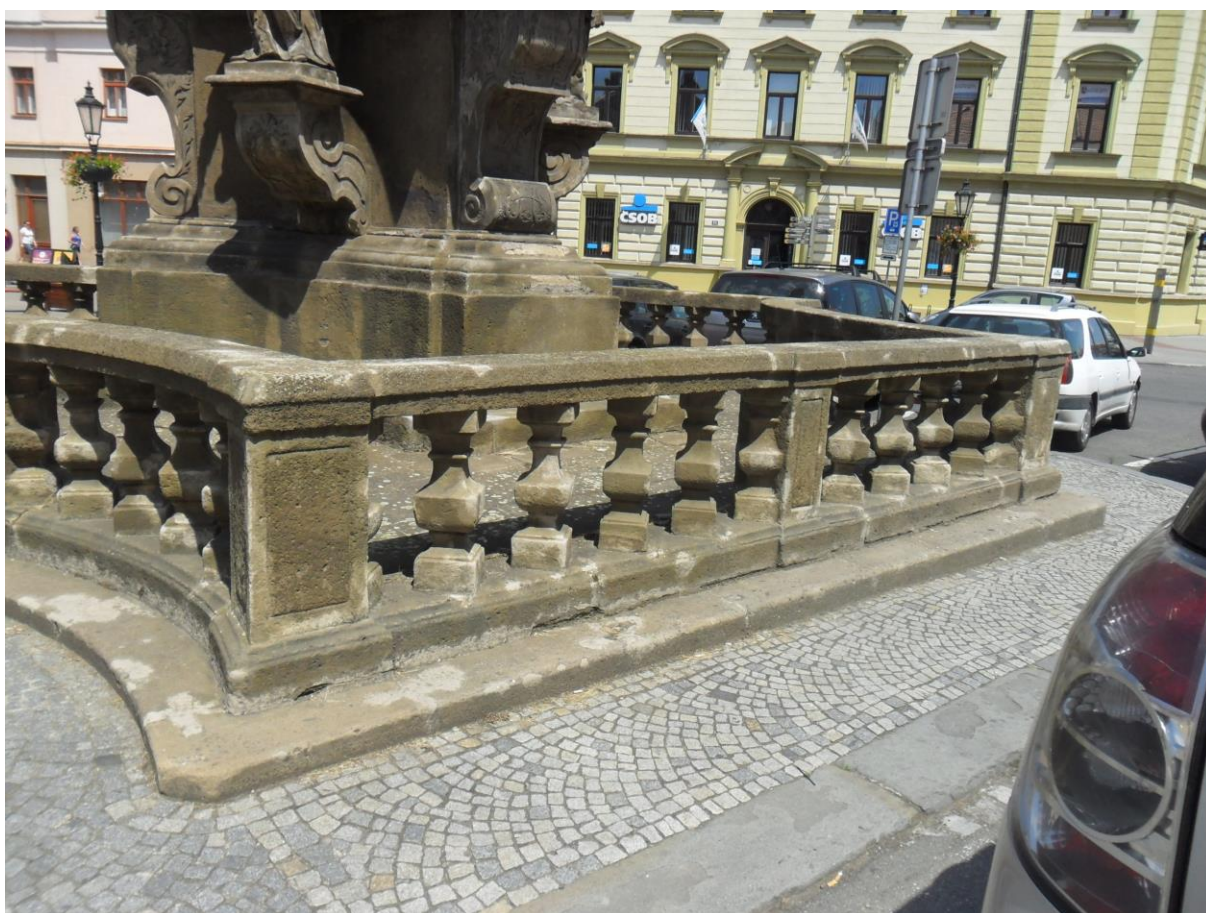
Dole – navazující zadní část balustrády.

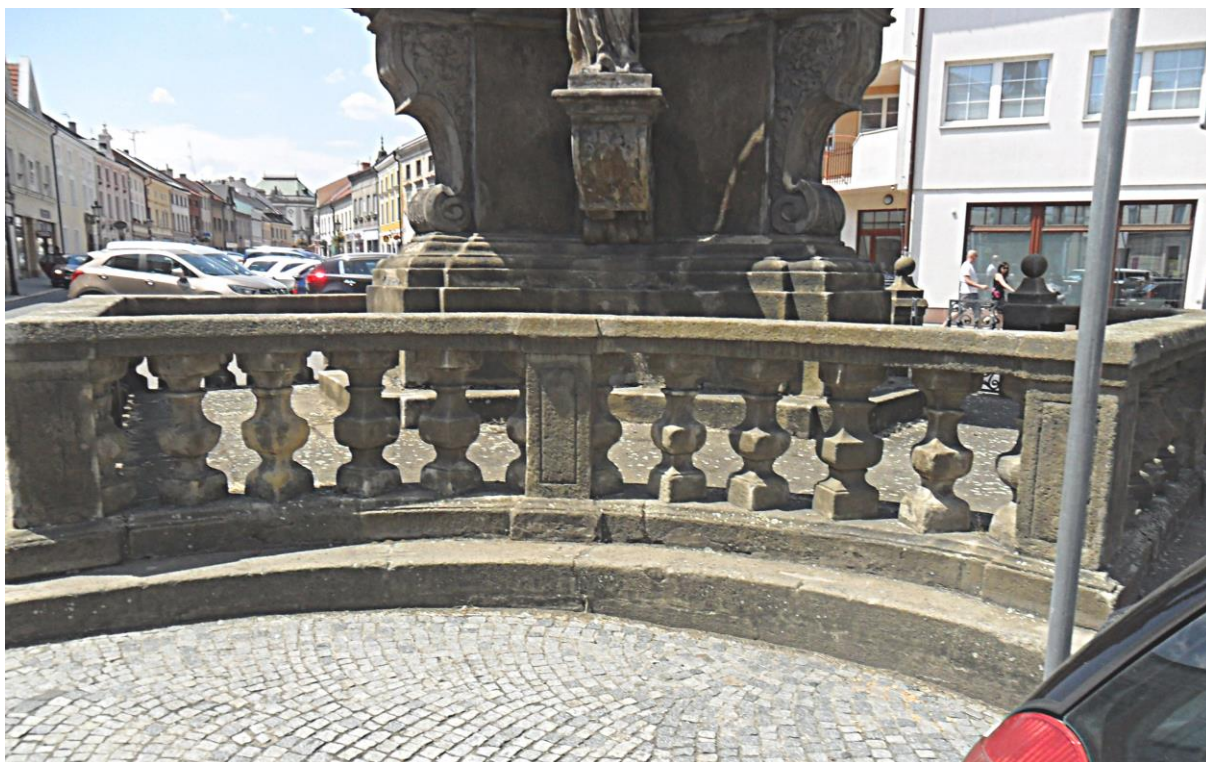
Balustráda a obvodový schod

Nahore – segmentová část balustrády na levé straně sloupu vzadu.

Stav před restaurováním.

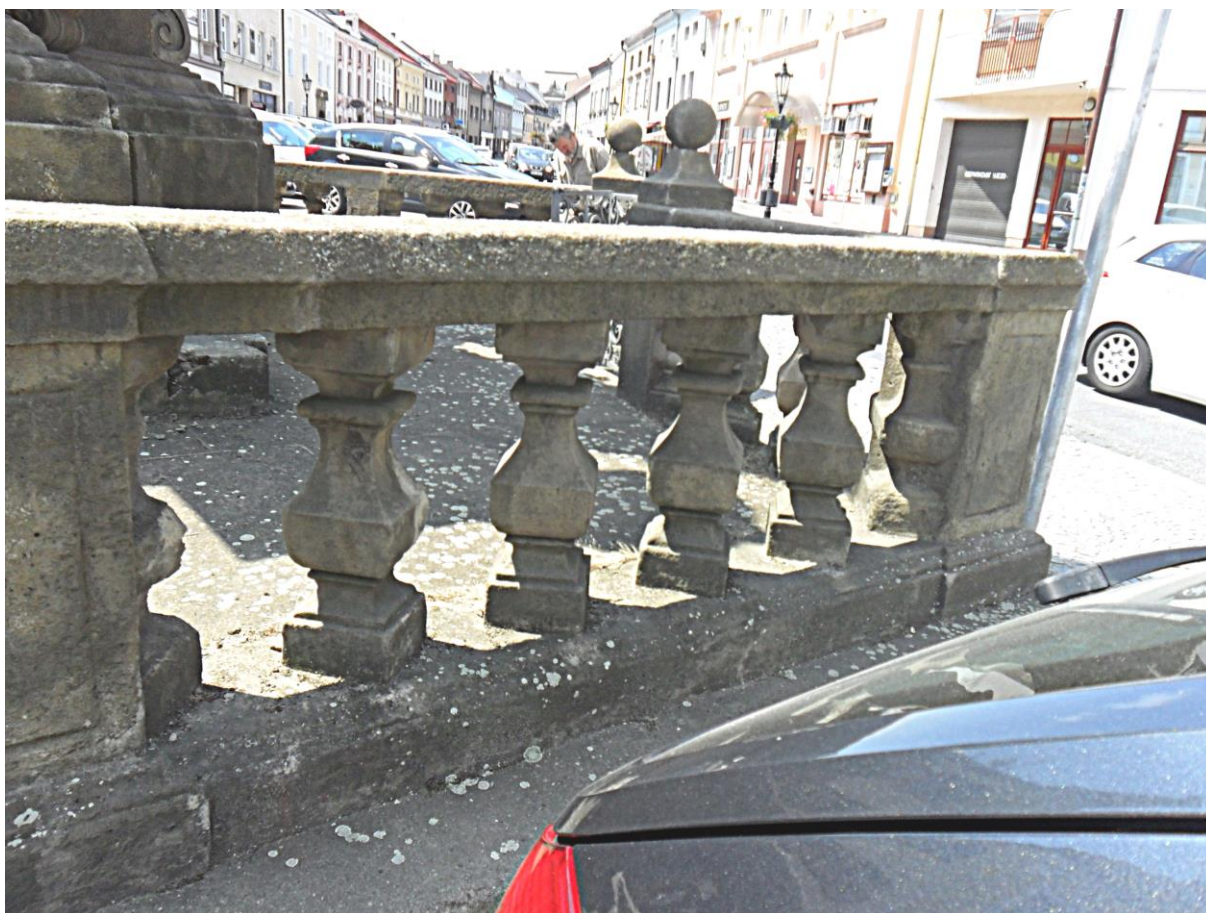
Dole – pravá část přímého dílu balustrády vlevo od vstupu.

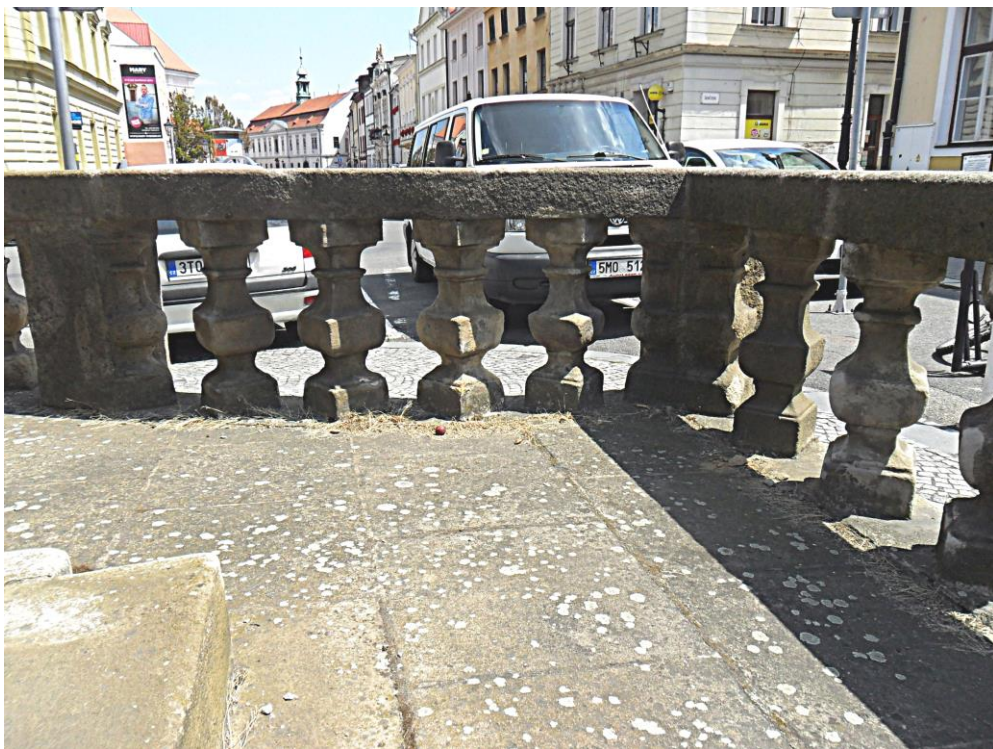
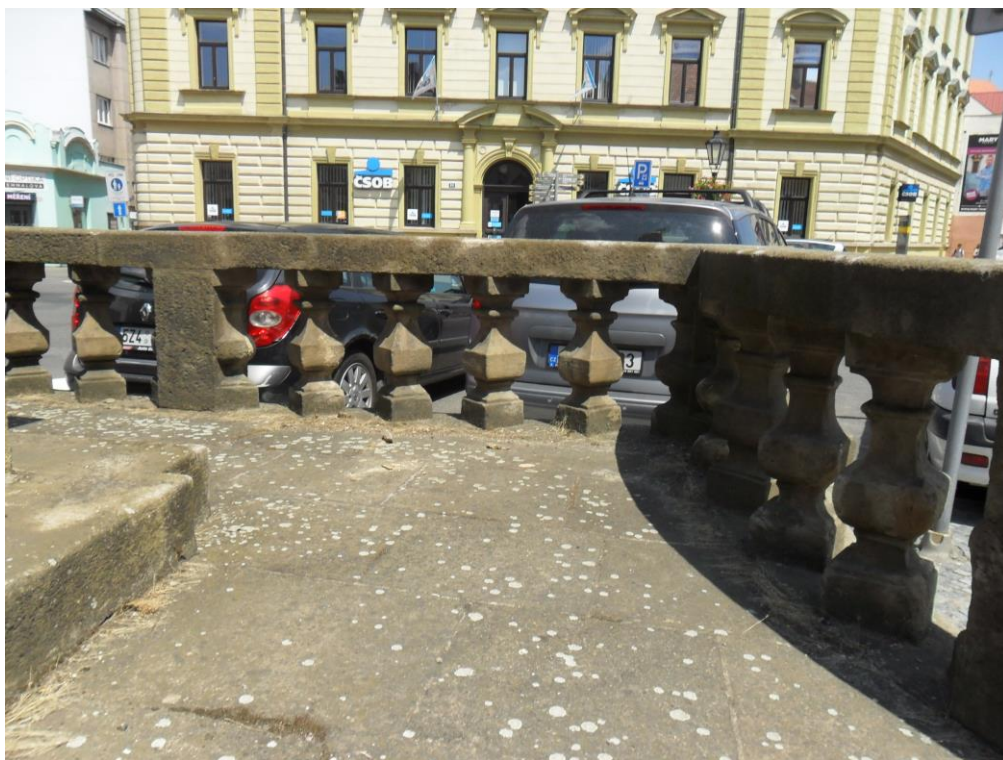
Ukázky stavu balustrády a vnitřní dlažby před zahájením restaurování.
