FOTODOKUMENTACE

**NÁLEZ POZŮSTATKU STOKY 1000/1800
ULICE VEJVANOVSKÉHO, KROMĚŘÍŽ
POD CHODNÍKEM PŘED POLYF. DOMEM č.p. 374/2
FOTOGRAFIE, PRŮZKUM A VIDEOZÁZNAM Z 03.06. 2020**

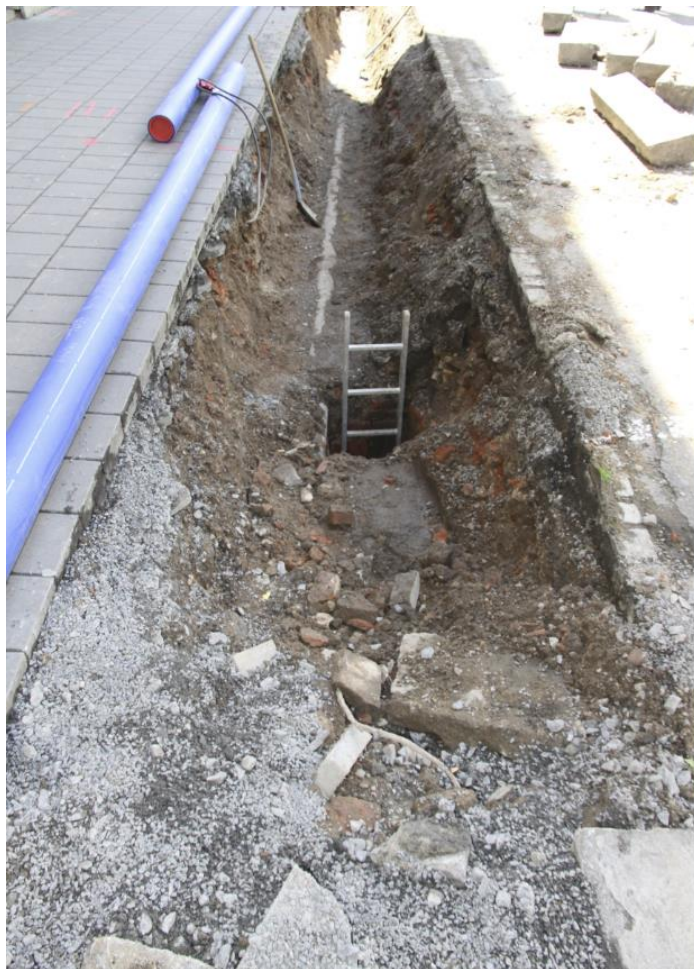
Stav po odkrytí , rozebraný chodník před polyf. domem č.p. 374/2

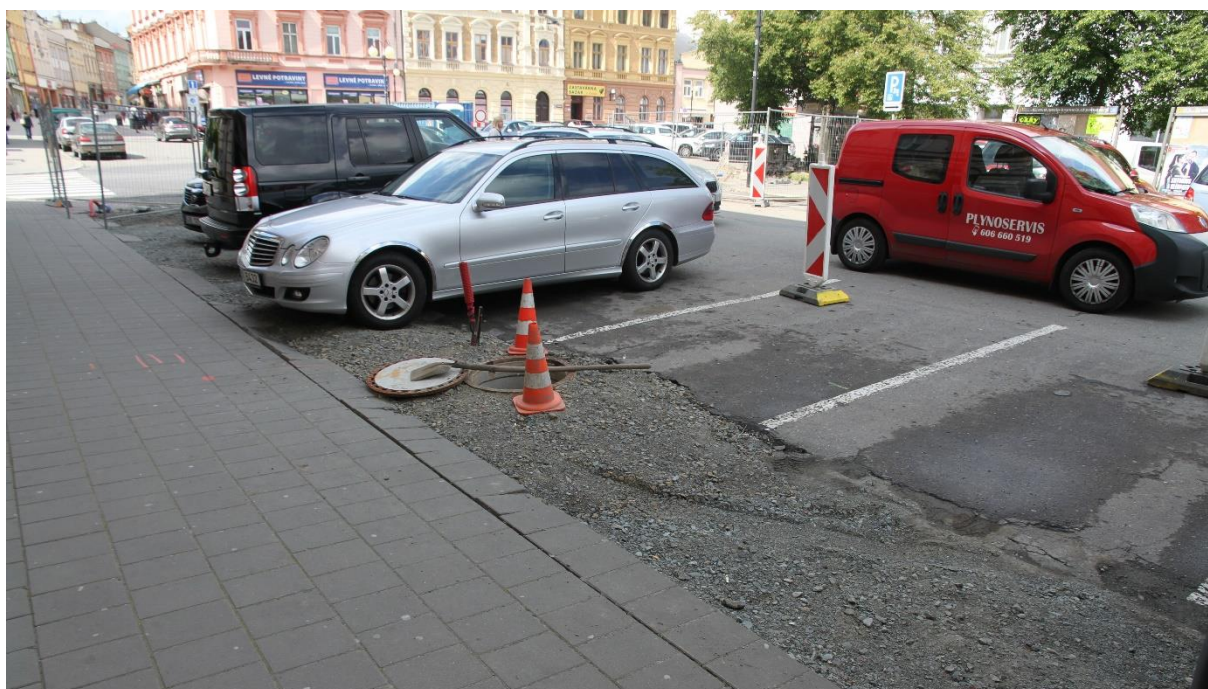
Stav po ukončení zásypu opravy vodovodního řádu v ulici Vejvanovského

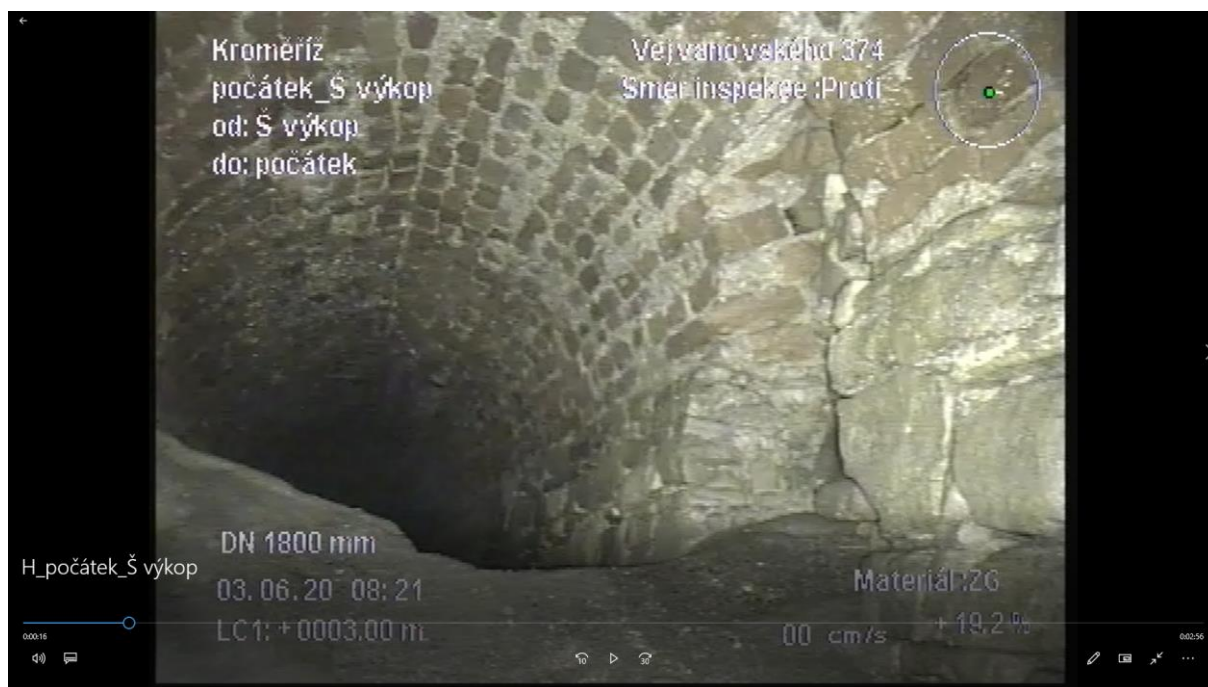
Pohled z místa vstupu směrem ke Komenského náměstí bezprostředně za jeho část. závalem pod vstupem , na horní líc křižující domovní kanal. přípojky bytového domu č.p. 374/2 TBR DN300??

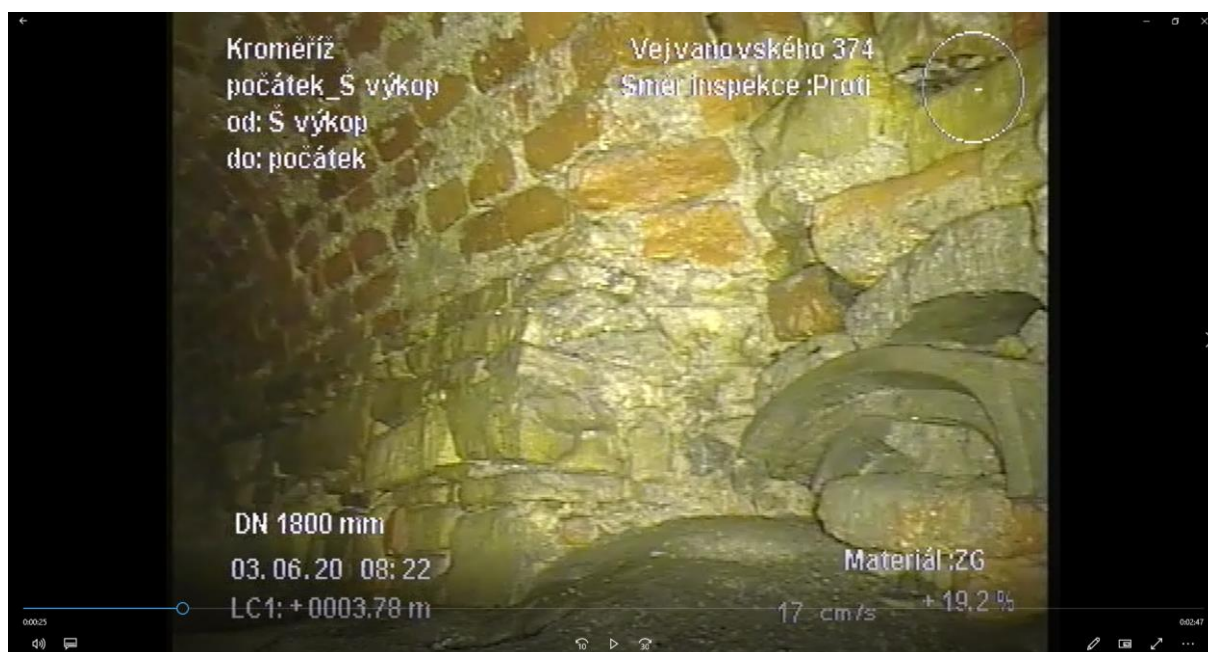
Pohled na horní líc dom. přípojky TBR DN300?? směrem do ulice

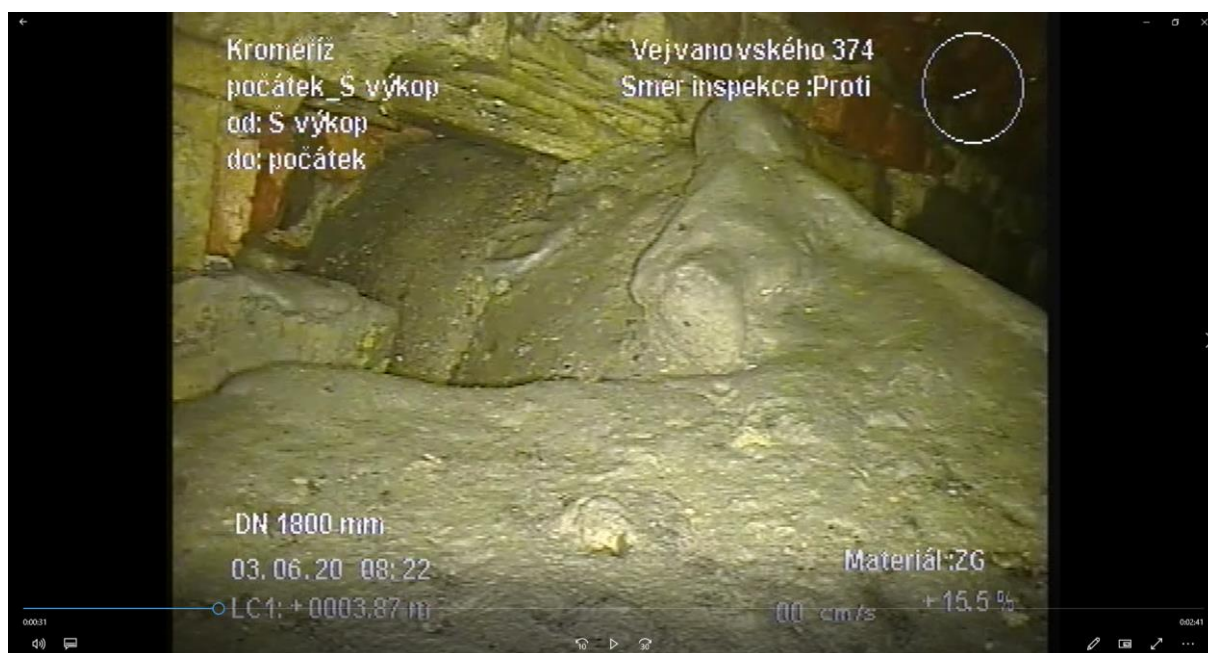
Pohled na horní líc dom. přípojky TBR DN300?? směrem k bytovému domu

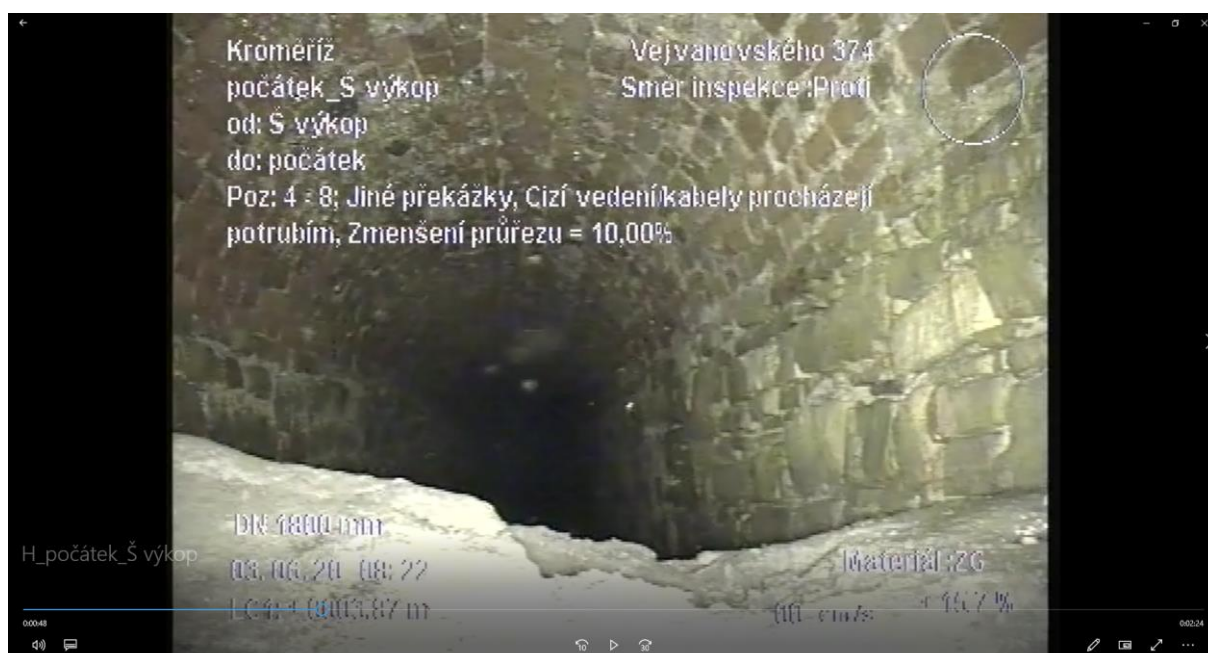
Pohled přes horní líc dom. přípojky na stoku směrem ke Komenského náměstí

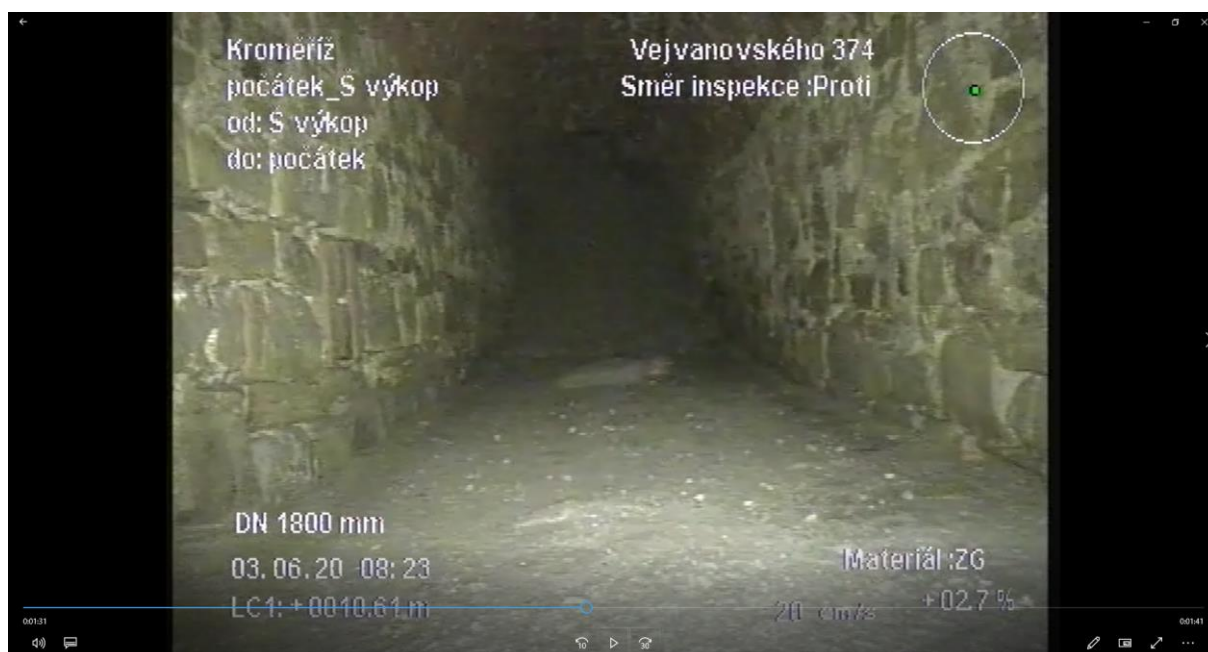
Pohled na konec přístupného úseku stoky směrem ke Komenského náměstí

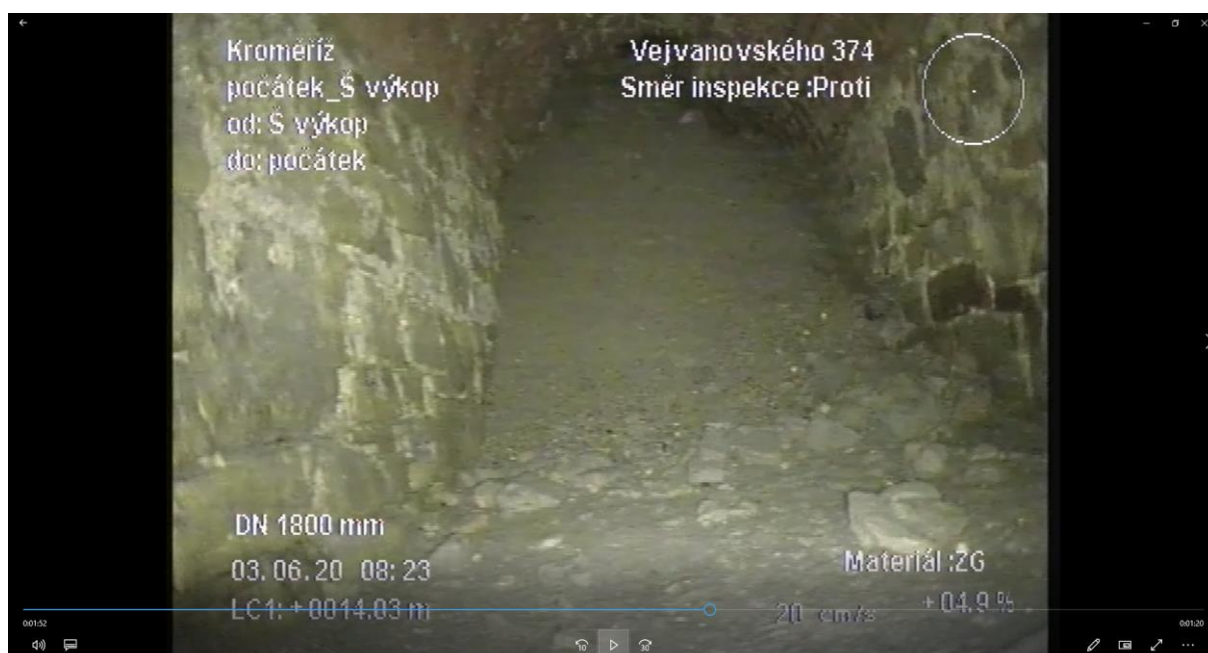
Detail ukončujícího závalu směrem ke Komenského náměstí

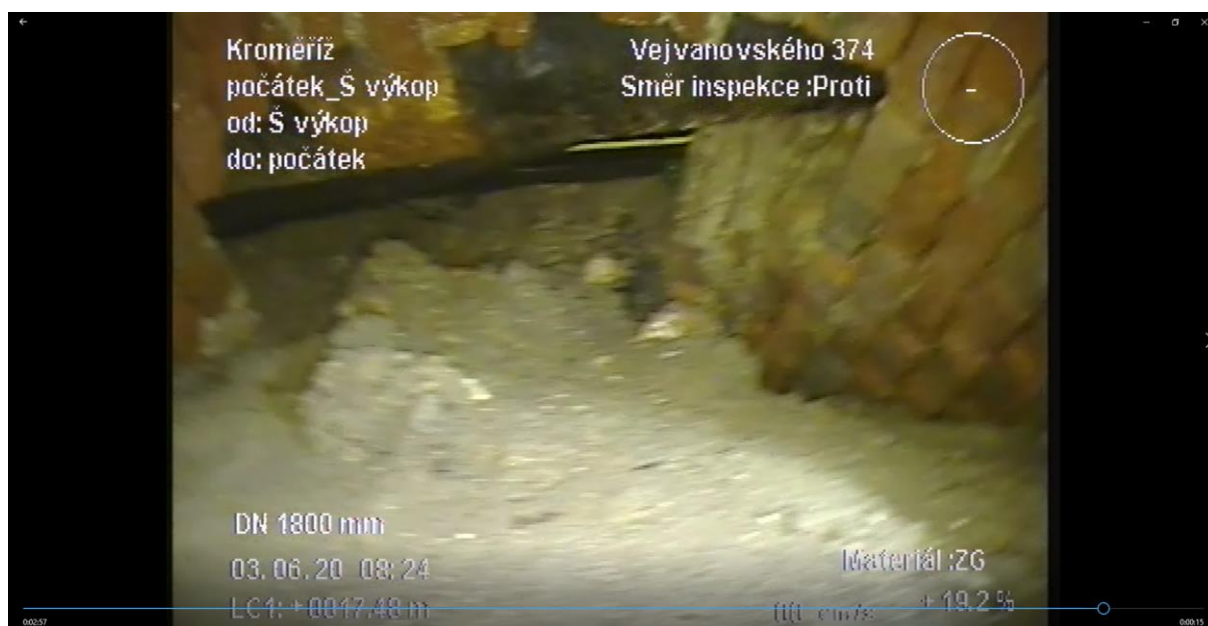
Detail procházející PE chráničky plynovodu v klenbě v místě vrcholu závalu směrem ke Komenského náměstí

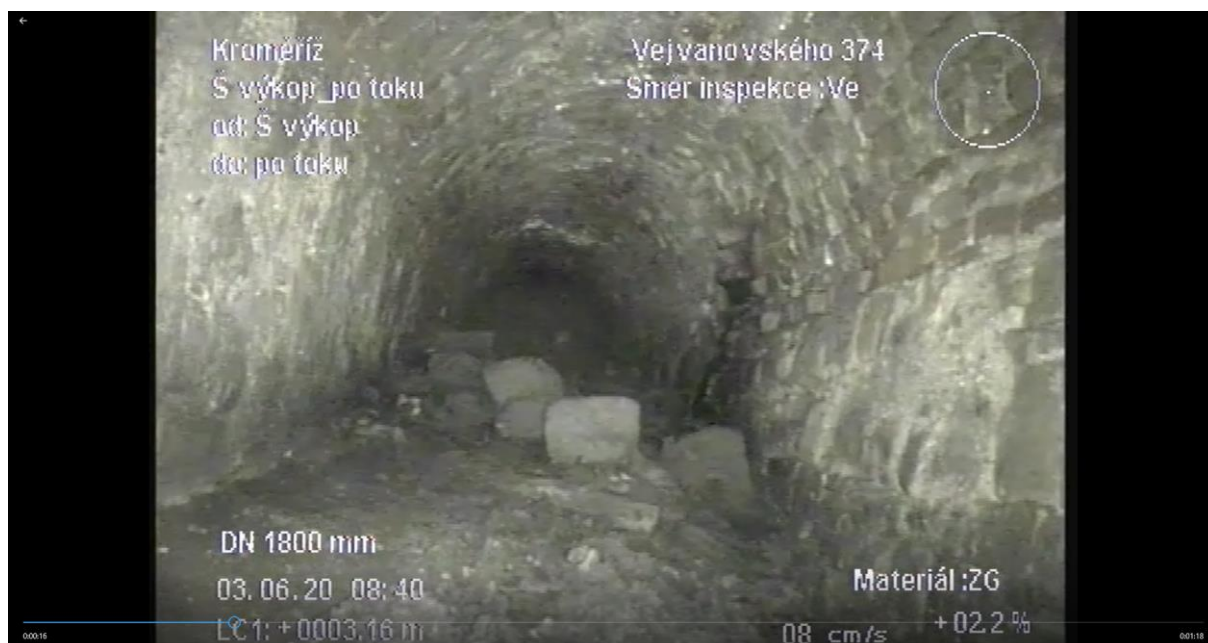
Pohled z místa vstupu bezprostředně za jeho část. závalem směrem k Moravě

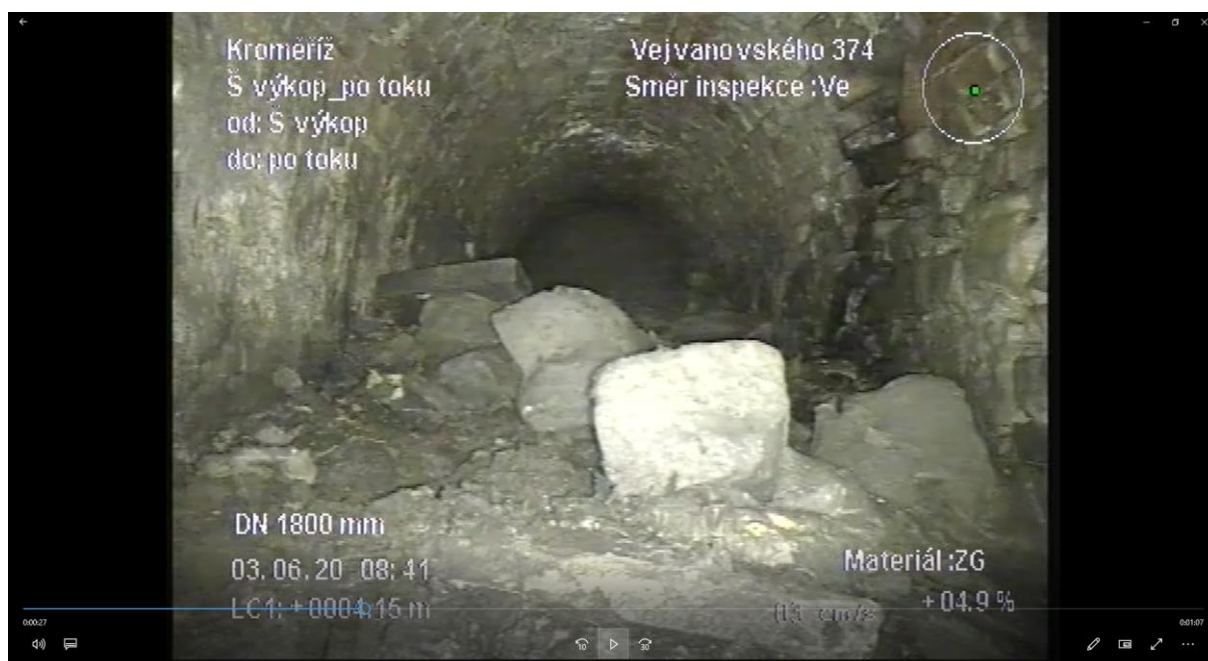
Bližší pohled , detail dalšího lokálního závalu směrem k Moravě

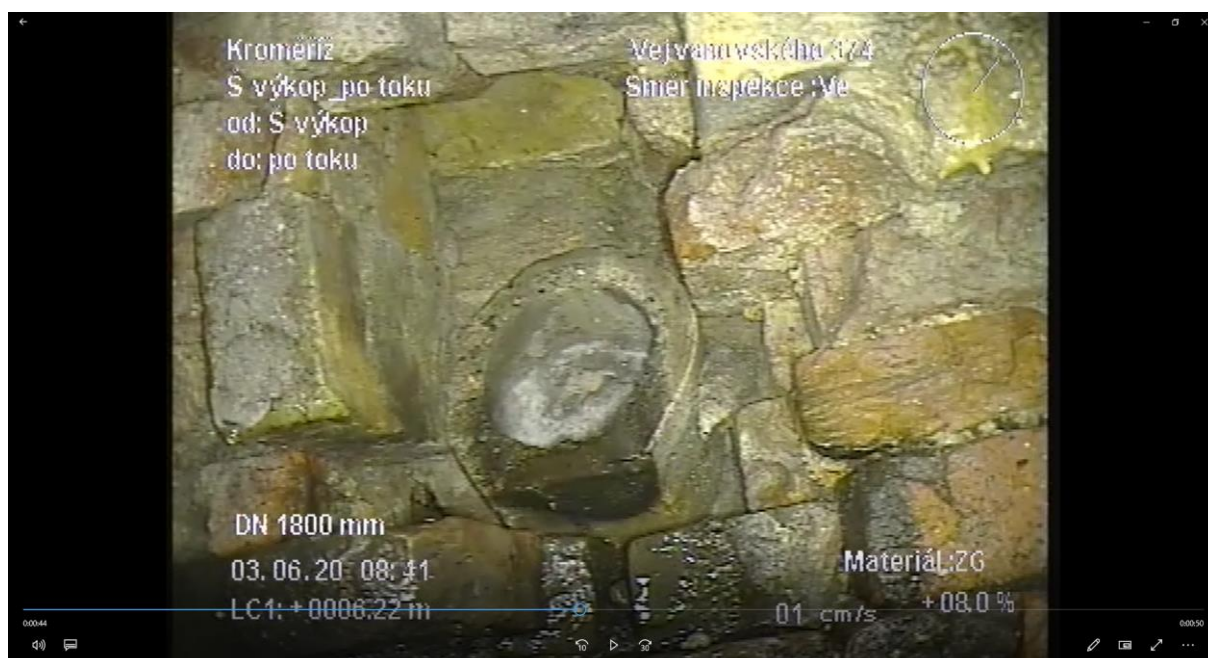
Detail vyústění dešťového kan. svodu.

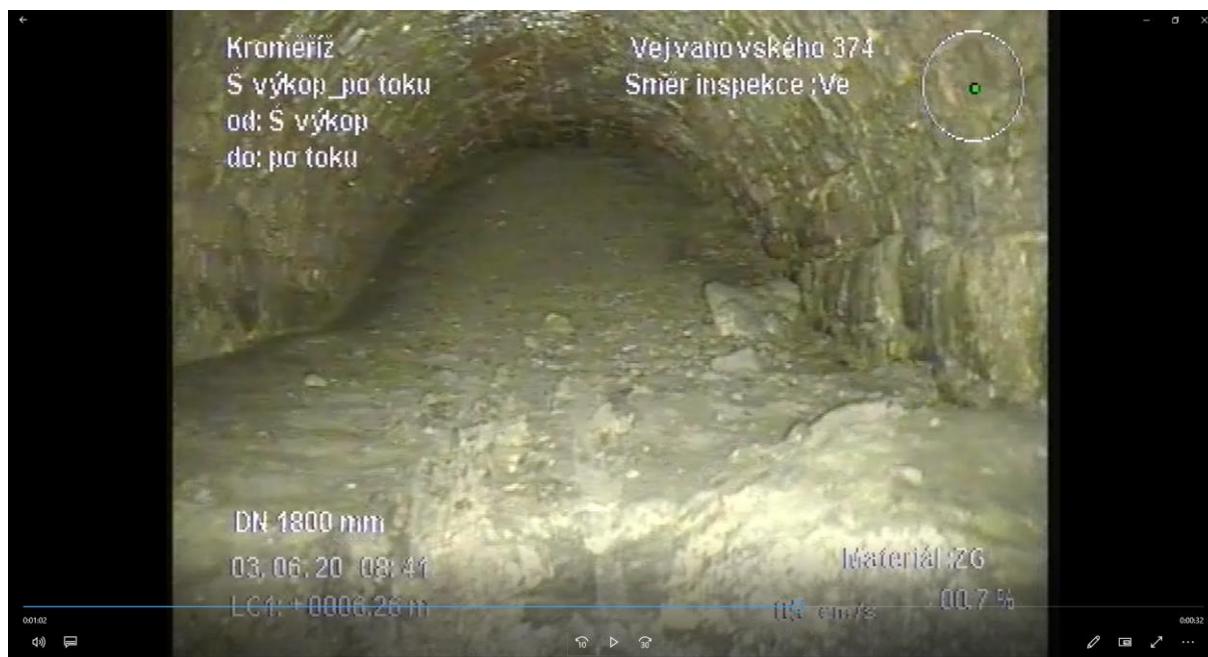
Pohled na ukončující zával směrem k Moravě

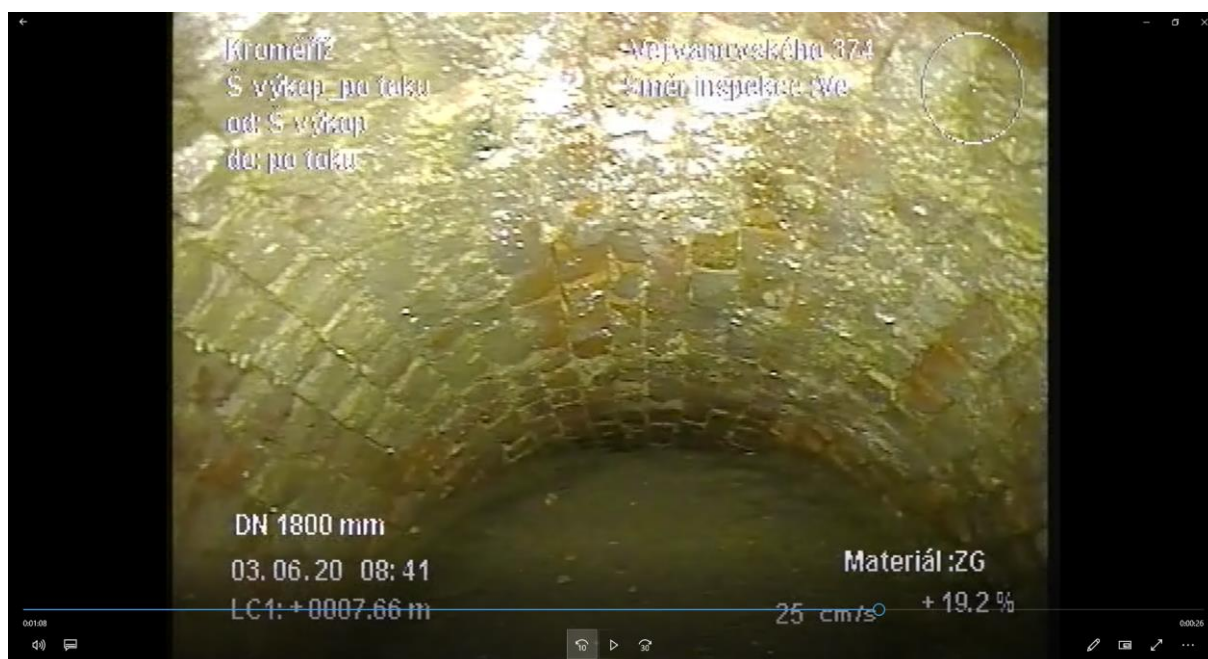
Detail ukončujícího závalu směrem k Moravě

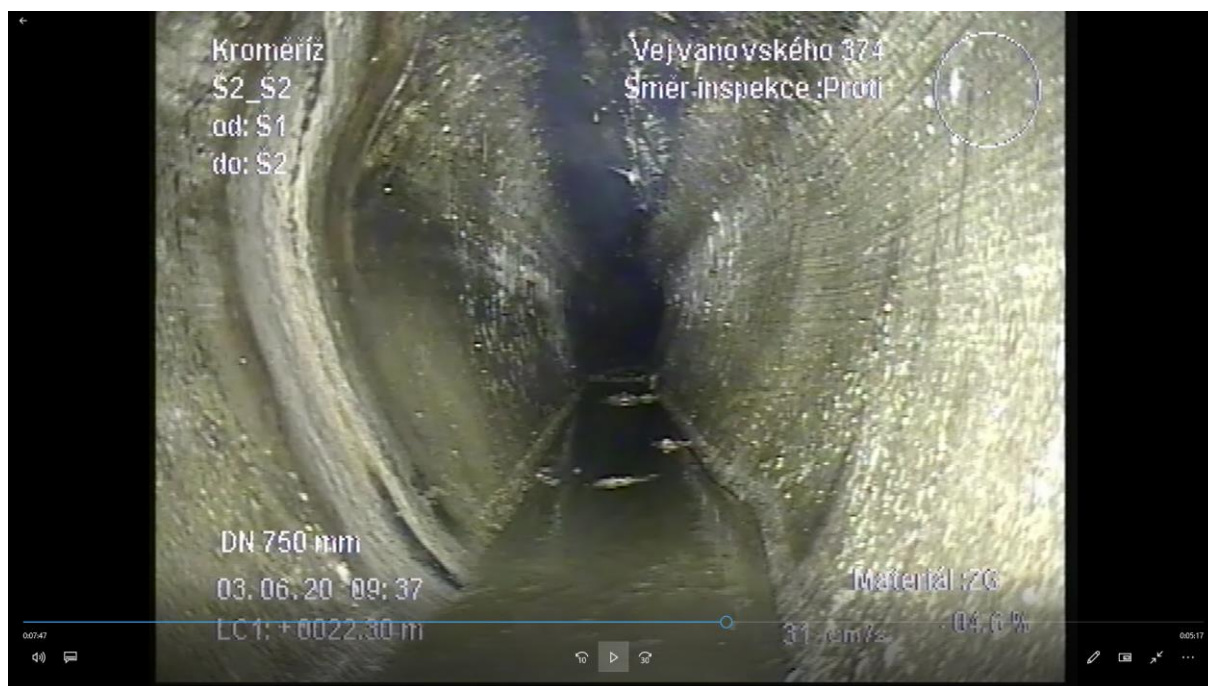
Pohled na vyústěná přípojky – vlevo

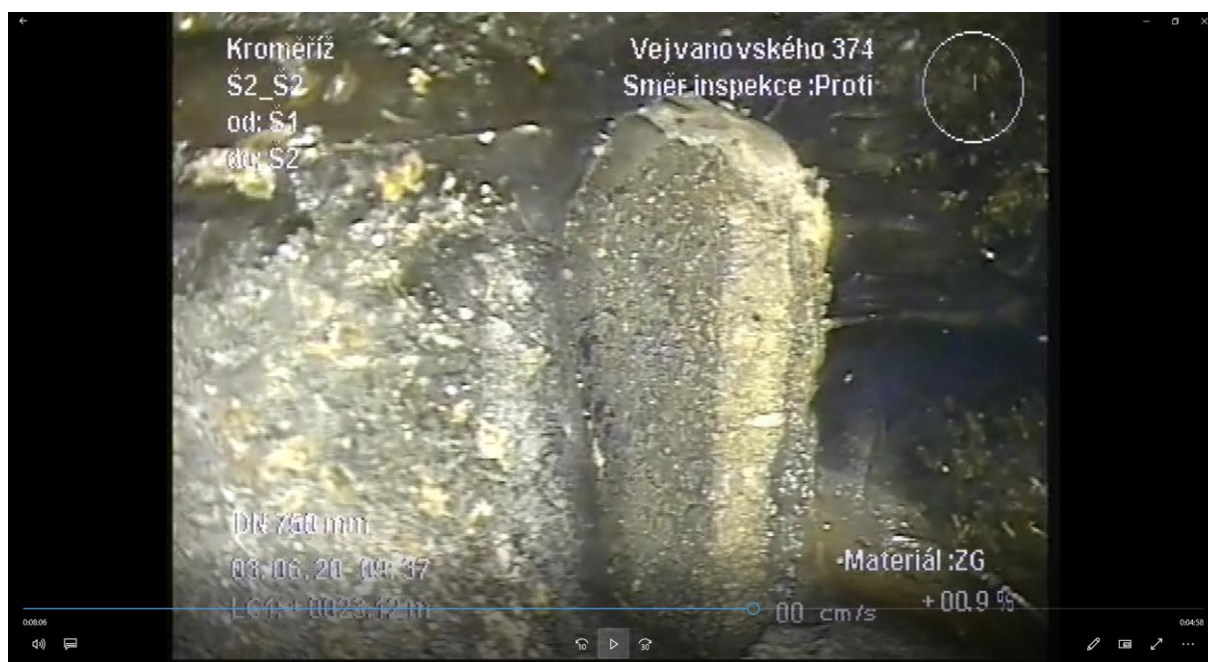
Detail vyústění dom. přípojky
