# **RESTAURÁTORSKÝ PRŮZKUM A ZÁMĚR**

**Kamenný vstupní portál budovy kanovnické rezidence č.p. 30  
Jánská ulice, Kroměříž**

Restaurátorský záměr  
kamenný portál kanovnického domu č.p.30  
Jánská ulice, Kroměříž

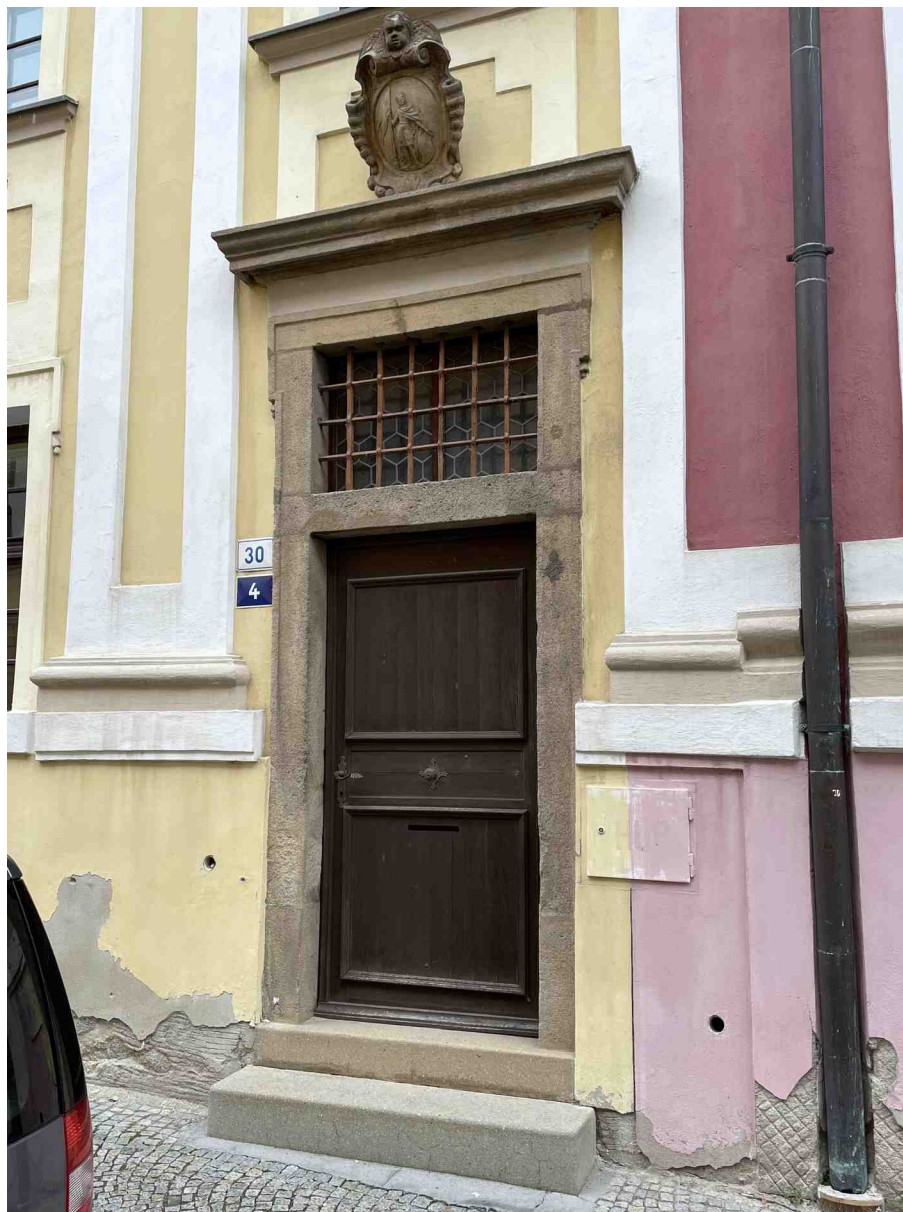
Vstupní portál kanovnické rezidence v Jánské ulici č.p.30/4,  
Kroměříž – celkový pohled

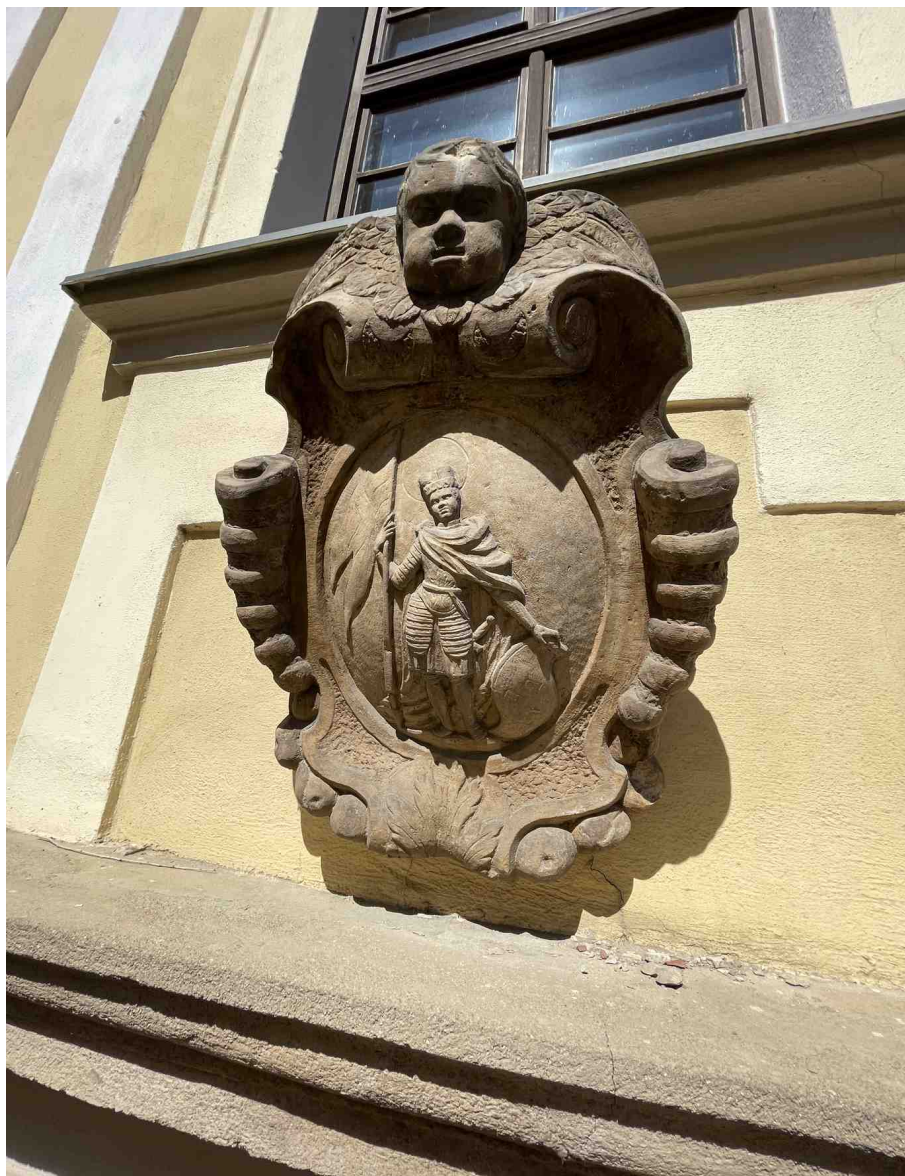
Erb kapituly u sv. Mořice (foto str.:9) - originál z maletínského pískovce. Mírné biologické napadení povrchu, jinak bez poškození.

Detail erbu kapituly u sv. Mořice – originál z maletínského pískovce

- Sanace biologického napadení povrchu - lokální nástřik sanačního prostředku na spadové plochy portálu (římasy, erb).
- Čištění - dle zkoušek čištění šetrné odstranění prachových depozitů a biologického napadení kamene (mechy, lišejníky) mokrou cestou - pára s eventuálním lokálním chemickým dočištěním uhlíkových krust čistící pastou dle zkoušek.

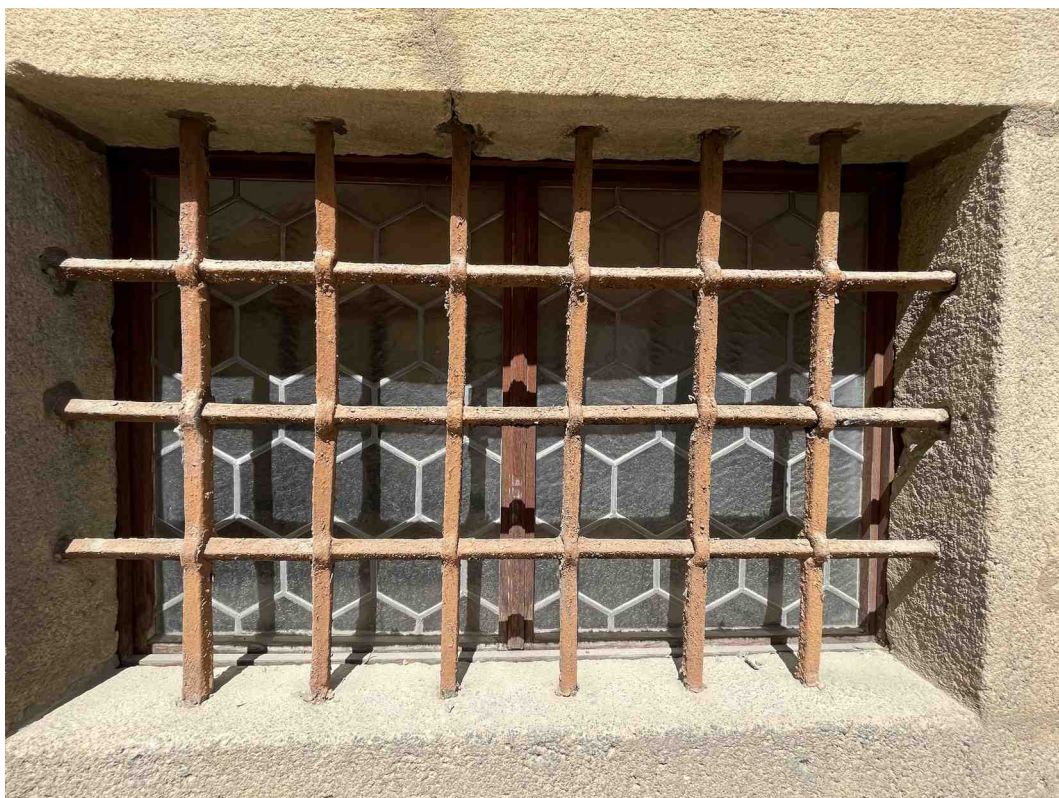
detail kované mříže ve výplni nadsvětlíku – celoplošně dochován  
krakelovaný hnědý nátěr

- Kovová mříž výplně nadsvětlíku - mechanické očištění povrchu (ocelové kartáče), dle výsledků průzkumu barevnosti povrchová úprava antikorozním nátěrem v odstínu černé nebo kovářské černi.

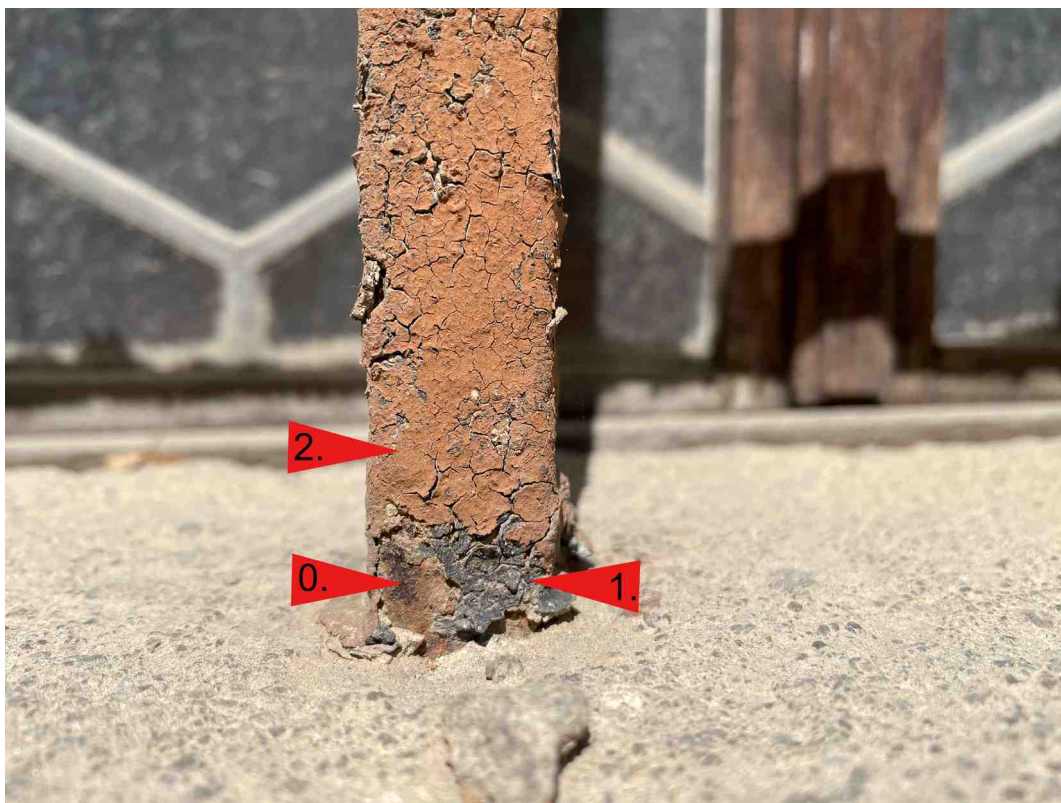
**Sonda barevnosti kované mříže nadsvětlíku ostění:**

Na kovové mříži výplně nadsvětlíku byla provedena kontrolní stratigrafická sonda dochovaných nátěrů - v sondě odkryty vizuálně dvě vrstvy nátěrů (foto str.:11) - 1. černý nátěr, 2. hnědý nátěr.

Vrstva 0. - kov

Vrstva 1. - fragmentárně krakelovaný černý nátěr

Vrstva 2. - souvislý krakelovaný hnědý nátěr

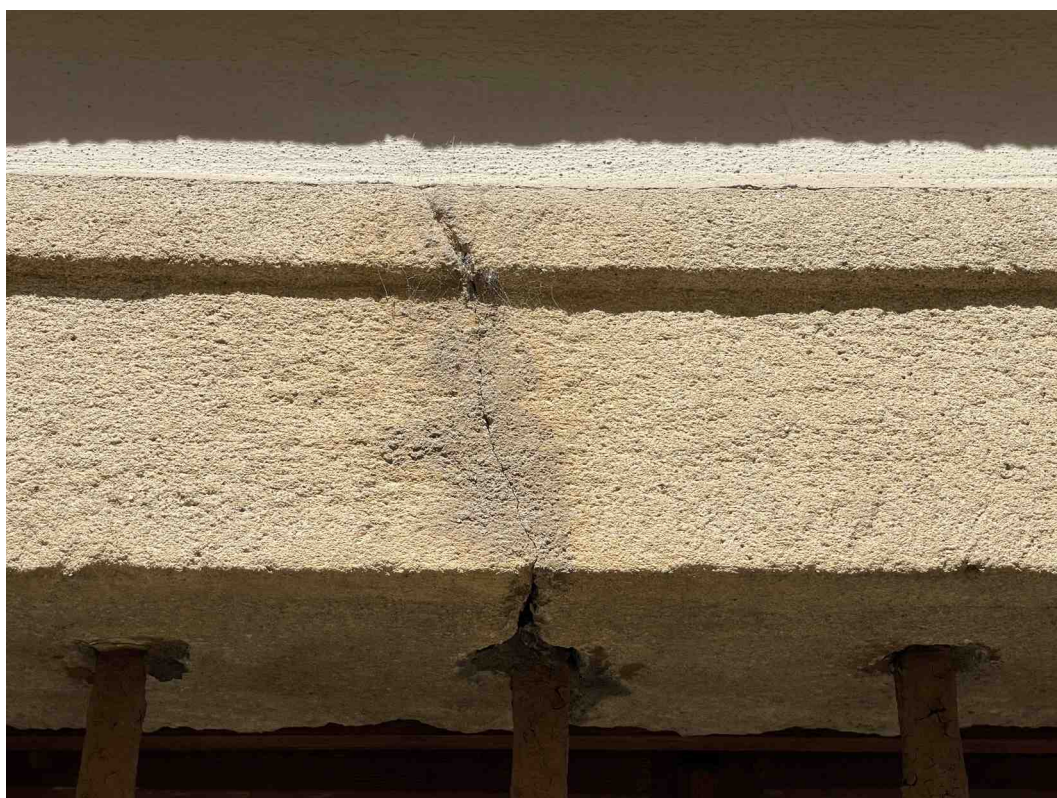
Prasklý překlad nadsvětlíku (foto str.:12) stabilizovaný bez posunu - není nutná sanace.

Detail trhliny v překlade nadsvětlíku - stabilizovaná bez posunu

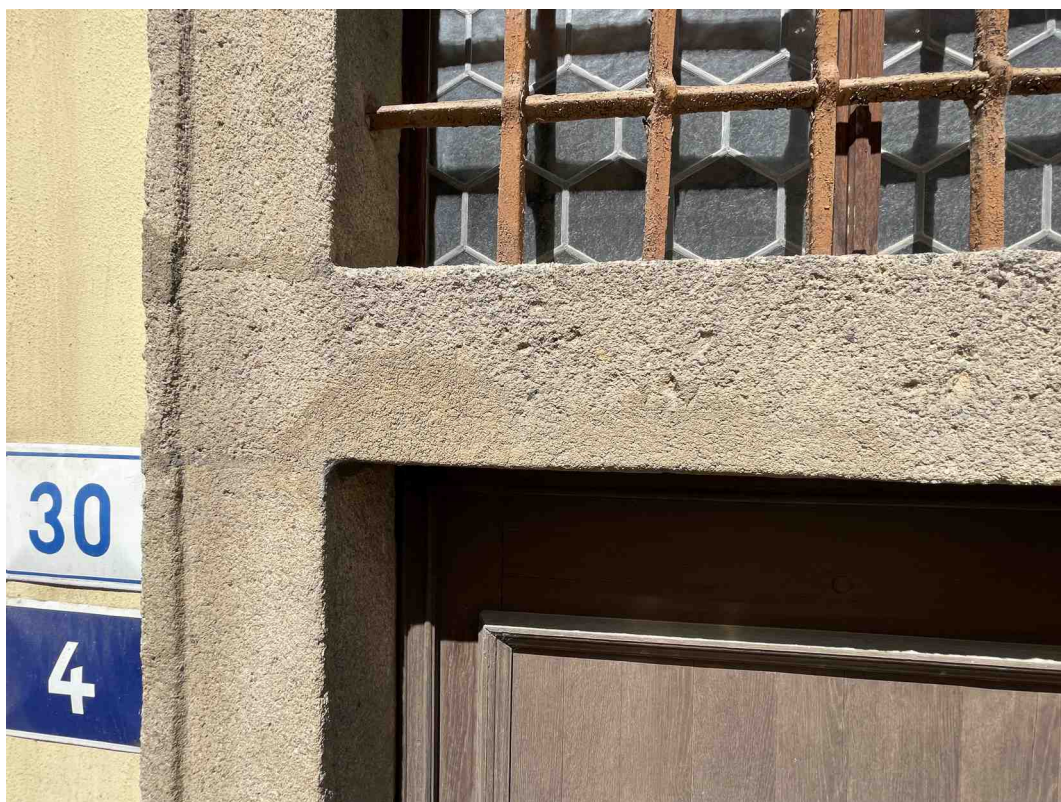
Na povrchu portálu lze sledovat množství vizuálně rušivých dožilých doplňků z předchozích oprav portálu (foto str.:13,14). Většina těchto doplňků je tvarově vyhovující, nicméně barevně rušivá a částečně s podkladem nesoudržná. V rámci restaurování navrhuji individuální vyhodnocení stavu doplňků před jejich odstraněním a eventuální náhradou.

Detail ostění – prokreslující se opravy spárování a mechanických  
defektů na nárožích a plochách ostění

- Mechanické sejmutí nesoudržných tmelů, soudržné ponechat. Rozsah bude upřesněn po očištění.
- Konsolidace - lokální konsolidace kamenné hmoty dle potřeby organokřemičitanovými konsolidanty. Lze předpokládat v rozsahu sejmutých dožilých tmelů a korodovaných míst ve spodních partiích portálu.

- Plastická retuš - lokální plastická retuš mechanických defektů (dožilých sejmutých tmelů) a spár.
- Barevná retuš - lokální na doplňcích a rušivých místech, navrhuji prezentaci portálu v přirozené barevnosti kamene.

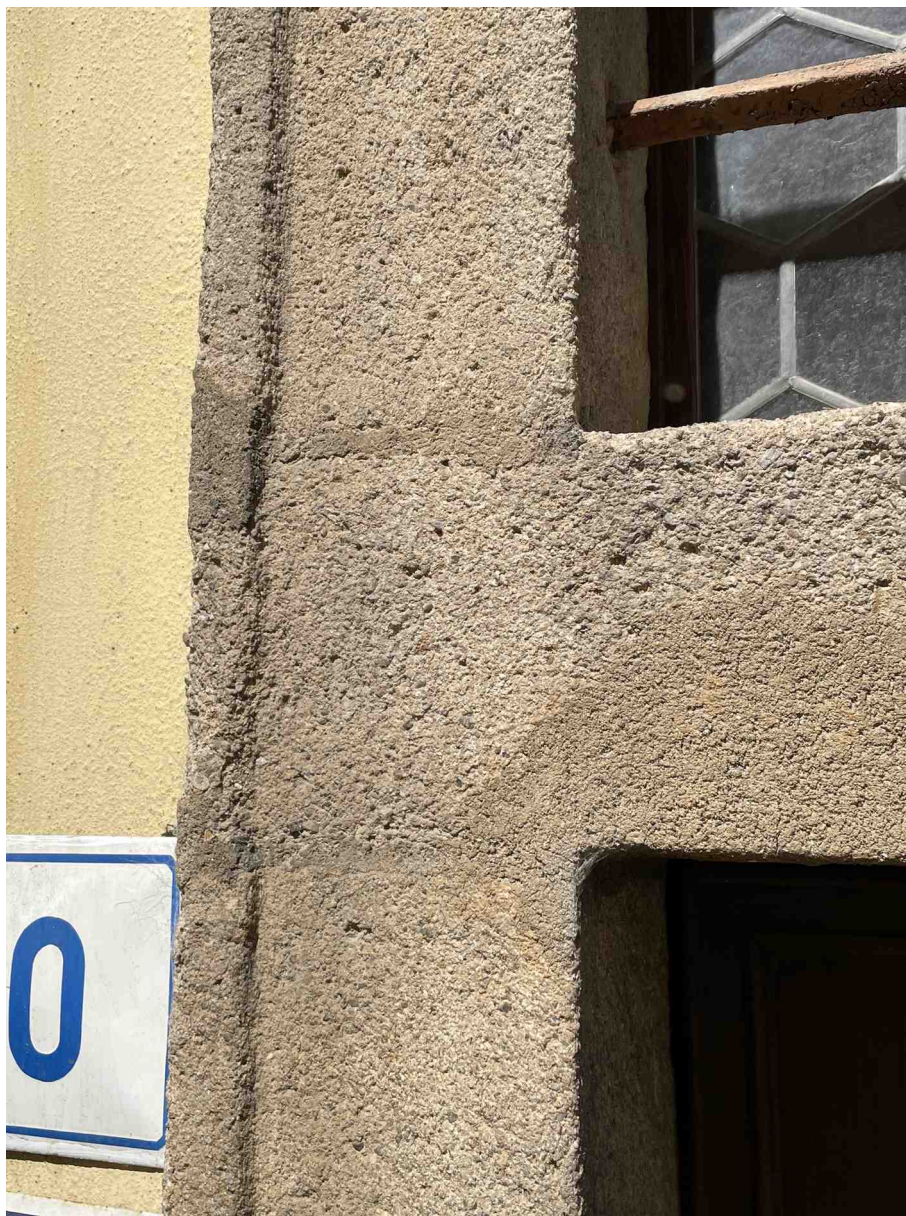
Detail ostění – prokreslující se opravy spárování a mechanických  
defektů na nárožích a plochách ostění

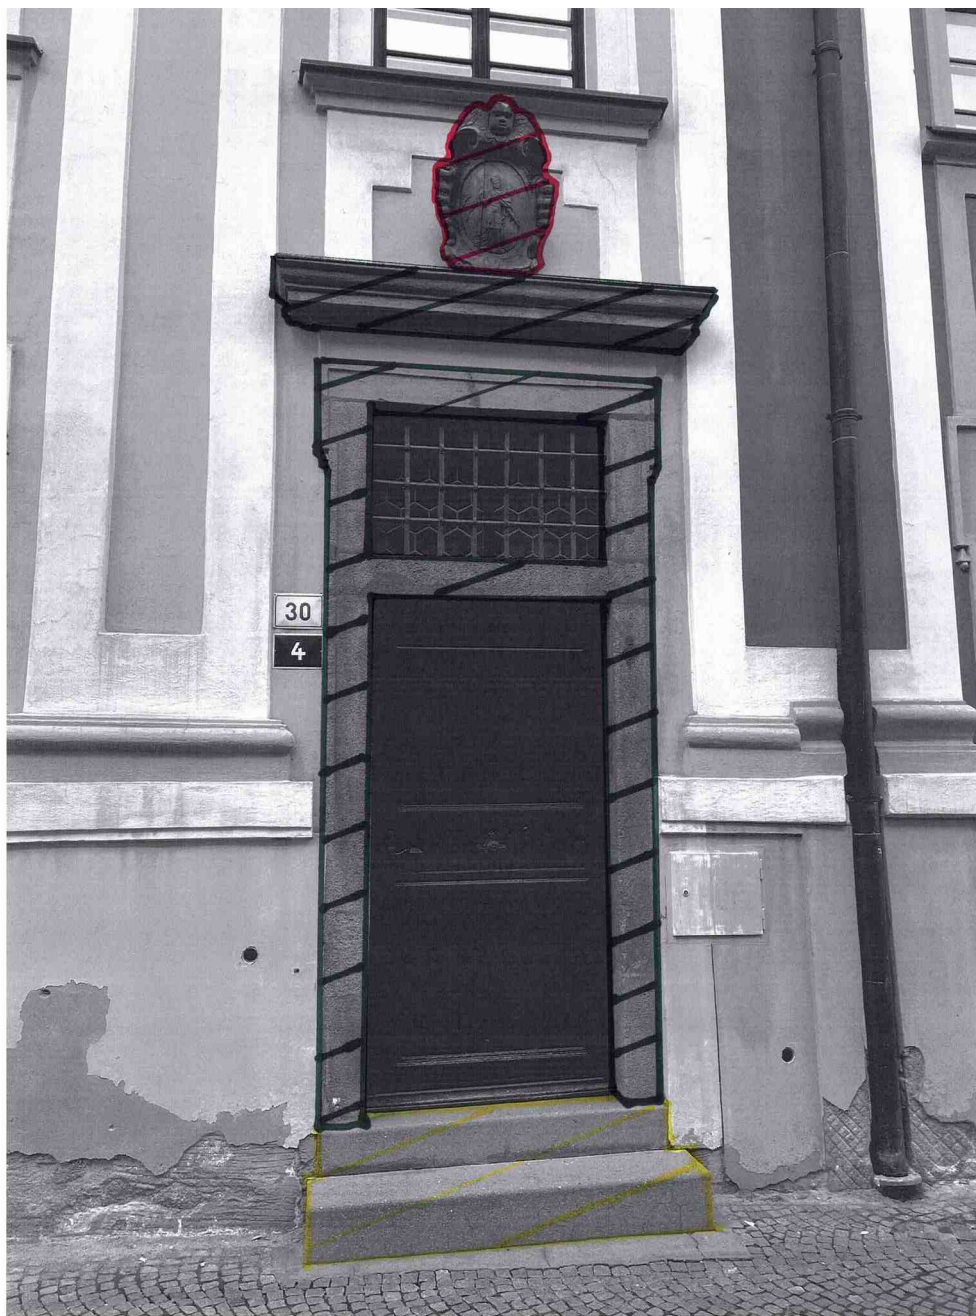
**Materiálová skladba portálu:**

Na portálu drobné mechanické defekty způsobené provozem, lokálně dožilé spárování jednotlivých kusů. Rozsah mechanických defektů i koroze ve spodní části portálu byl v minulosti pravděpodobně rozsáhlejší - v rámci oprav byly nahrazeny nástupní schodové stupně kopiemi z umělého materiálu na bázi cementu viz Materiálová skladba v GD str.:16.

Červené šrafování - maletínský pískovec

Zelené šrafování - chřibský pískovec

Žluté šrafování - umělý kámen na bázi cementu

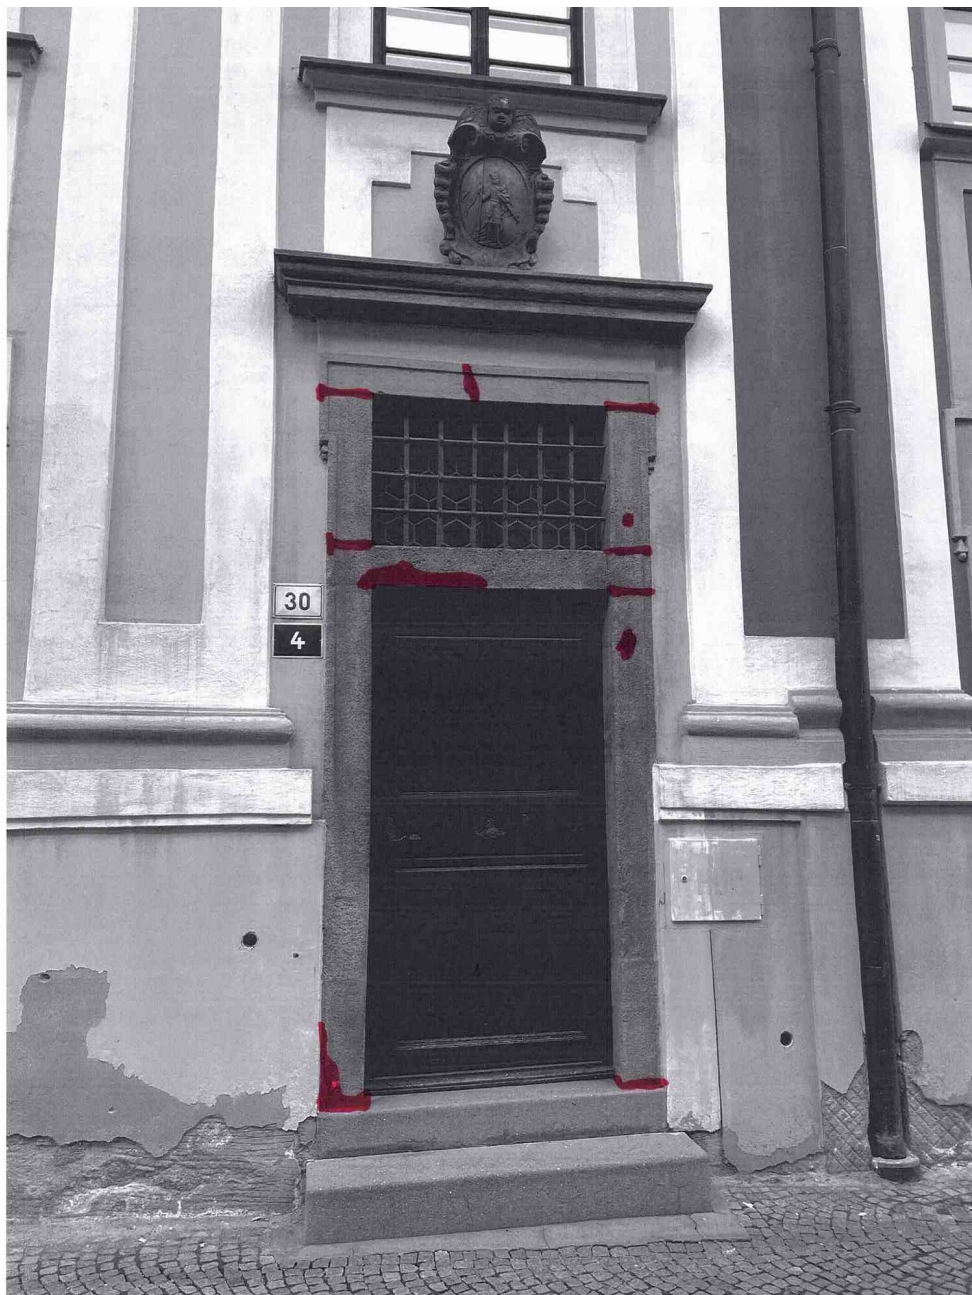
**Poškození památky:**

Červeně vyznačená místa - mechanické defekty, dožilé tmely,  
korodované povrchy; trhliny
