# **RESTAURÁTORSKÝ PRŮZKUM A ZÁMĚR**

**Kamenný vstupní portál budovy kanovnické rezidence č.p. 28**  
**Jánská ulice, Kroměříž**

Restaurátorský záměr  
kamenný portál kanovnického domu č.p.28  
Jánská ulice, Kroměříž

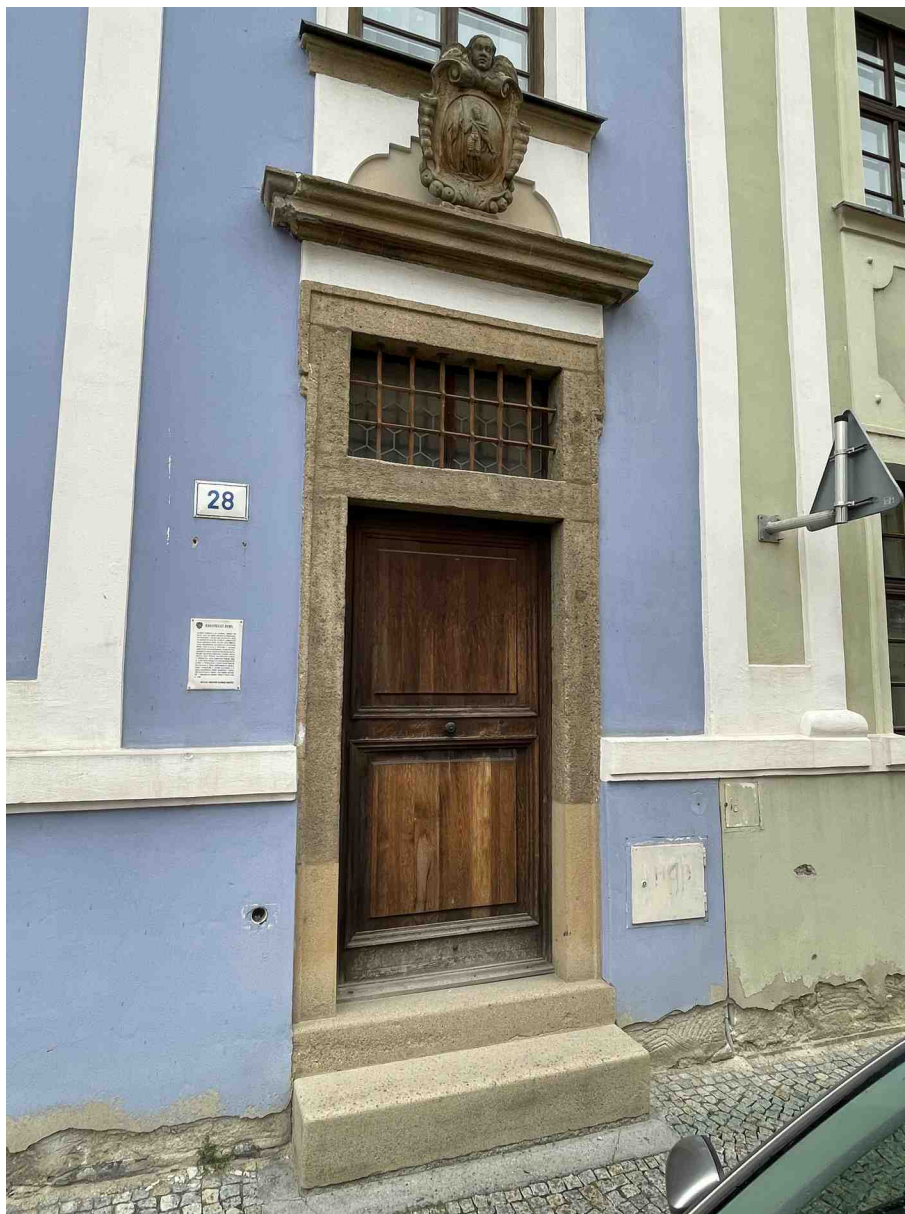
Vstupní portál kanovnické rezidence v Jánské ulici č.p.28/8,  
Kroměříž - celkový pohled

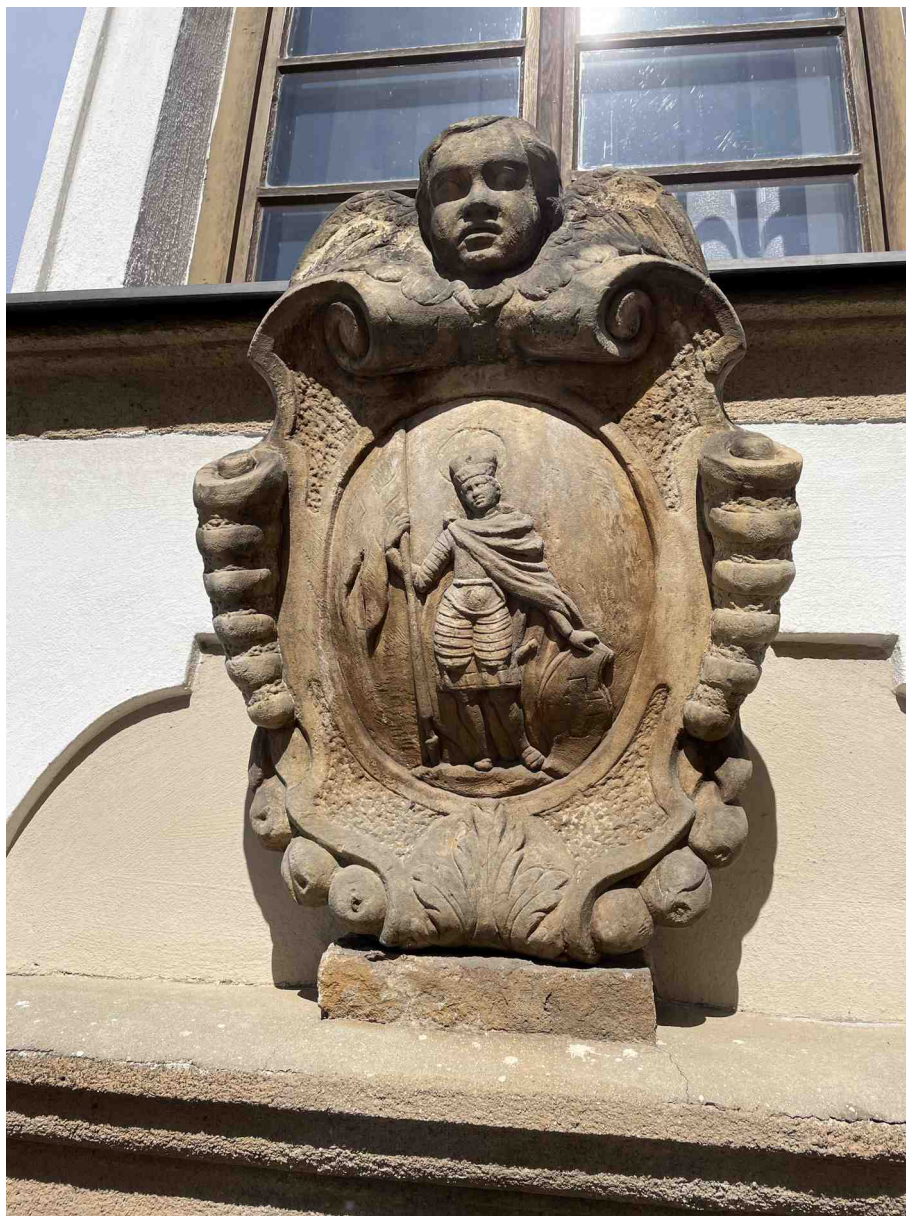
Erb kapituly u sv. Mořice - originál z maletínského pískovce. Mírní biologické napadení povrchu, jinak bez poškození.

Detail erbu kapituly u sv. Mořice – originál erbu z maletínského  
pískovce

- Sanace biologického napadení povrchu - lokální nástřik sanačního prostředku na spadové plochy portálu (římsy, erb).

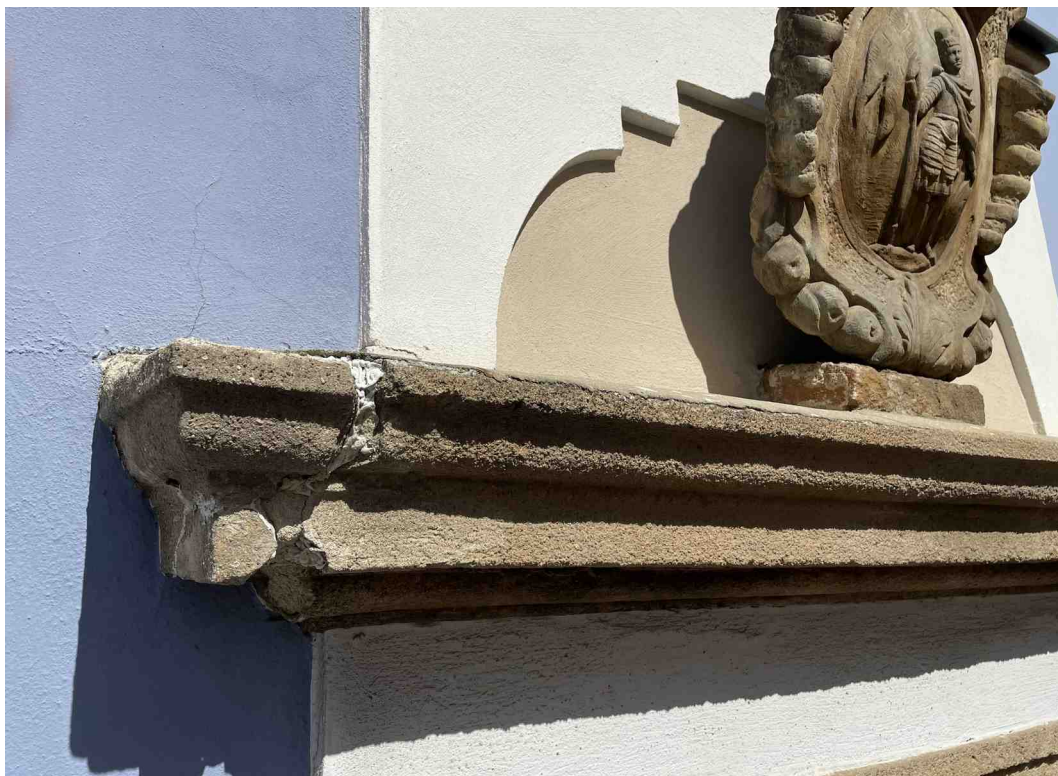
Na levém nároží přímé nadpražní římsy se nachází stabilizovaná trhлина (foto str.:10).

Detail nároží přímé nadpražní římsy portálu s viditelnou  
stabilizovanou trhlinou na nároží

- Mechanické sejmutí nesoudržných tmelů, soudržné ponechat. Rozsah bude upřesněn po očištění.
- Konsolidace - lokální konsolidace kamenné hmoty dle potřeby organokřemičitanovými konsolidanty. Lze předpokládat v rozsahu sejmutých dožilých tmelů a korodovaných míst ve spodních partiích portálu. Injektáž thliny prostředkem na bázi organokřemičitanů.

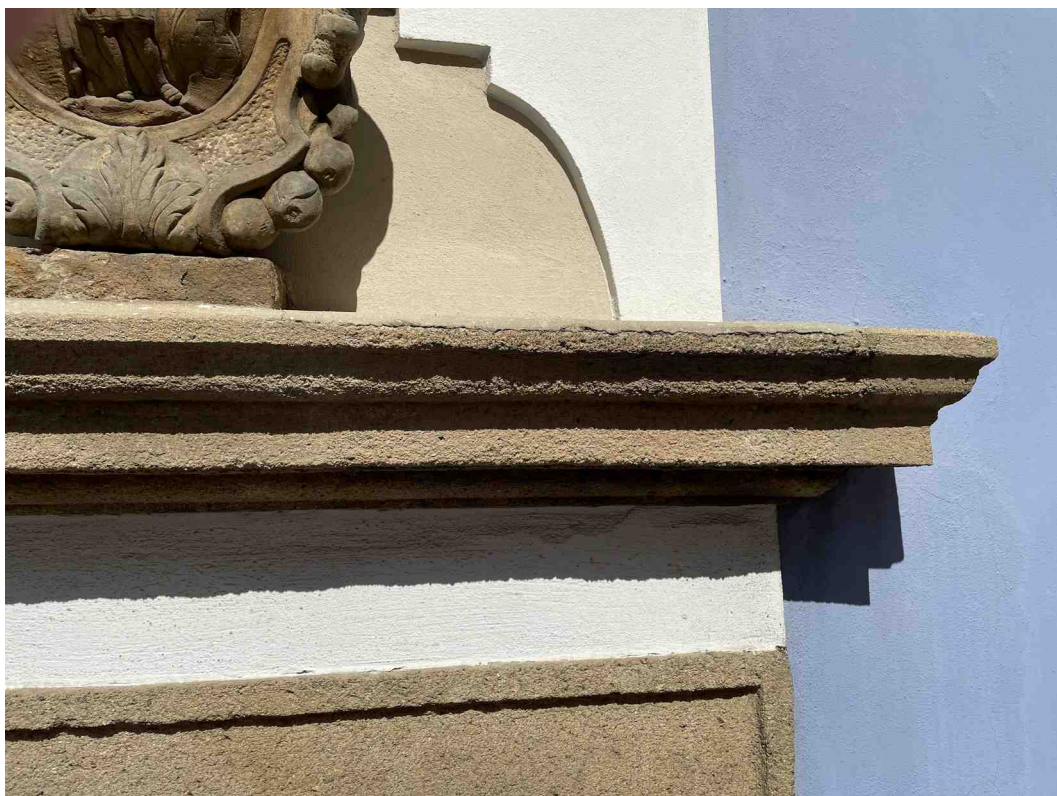
Detail profilace přímé nadpražní římsy portálu s viditelnými doplňky profilace

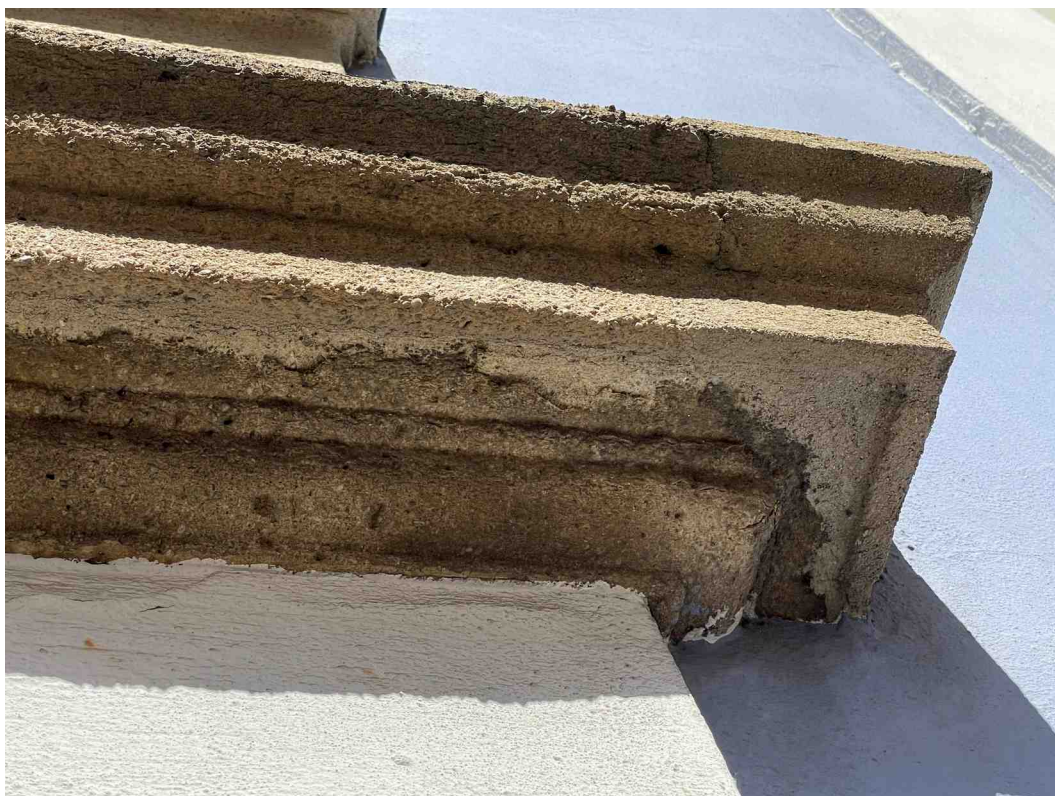
Na povrchu původních částí portálu je možné sledovat uhlikové krusty vizuálně rušivé - celkově do 80% povrchu.

Detail pohledu přímé nadpražní římsy portálu s viditelnou  
povrchovou korozí a krustou

- Čištění - dle zkoušek čištění šetrné odstranění prachových depozitů a biologického napadení kamene (mechy, lišejníky) mokrou cestou - pára s eventuálním lokálním chemickým dočištěním uhlíkových krust čistící pastou dle zkoušek.

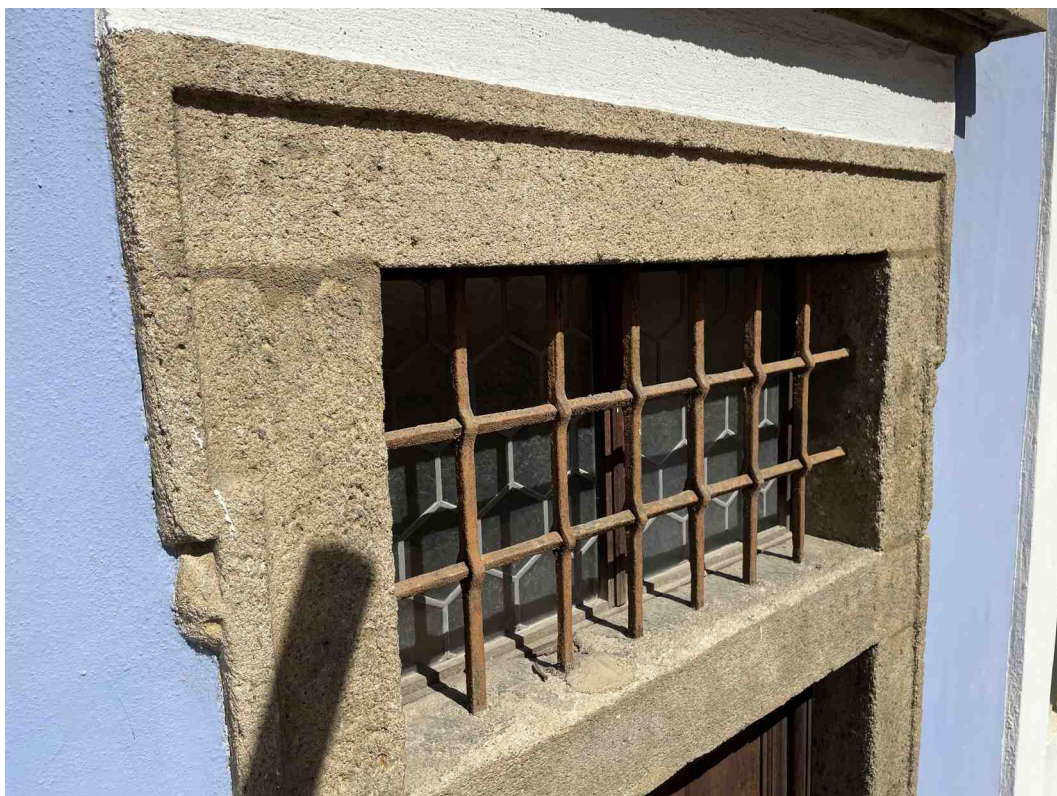
Na povrchu portálu lze sledovat množství vizuálně rušivých dožilých doplňků z předchozích oprav portálu (foto str.:14,15). Většina těchto doplňků je tvarově vyhovující, nicméně barevně rušivá a částečně s podkladem nesoudržná. V rámci restaurování navrhuji individuální vyhodnocení stavu doplňků před jejich odstraněním a eventuální náhradou.

Celkový pohled na nadsvětlík portálu s kovanou mříží – množství viditelných prokreslujících se doplňků v plochách a spárování jednotlivých kusů

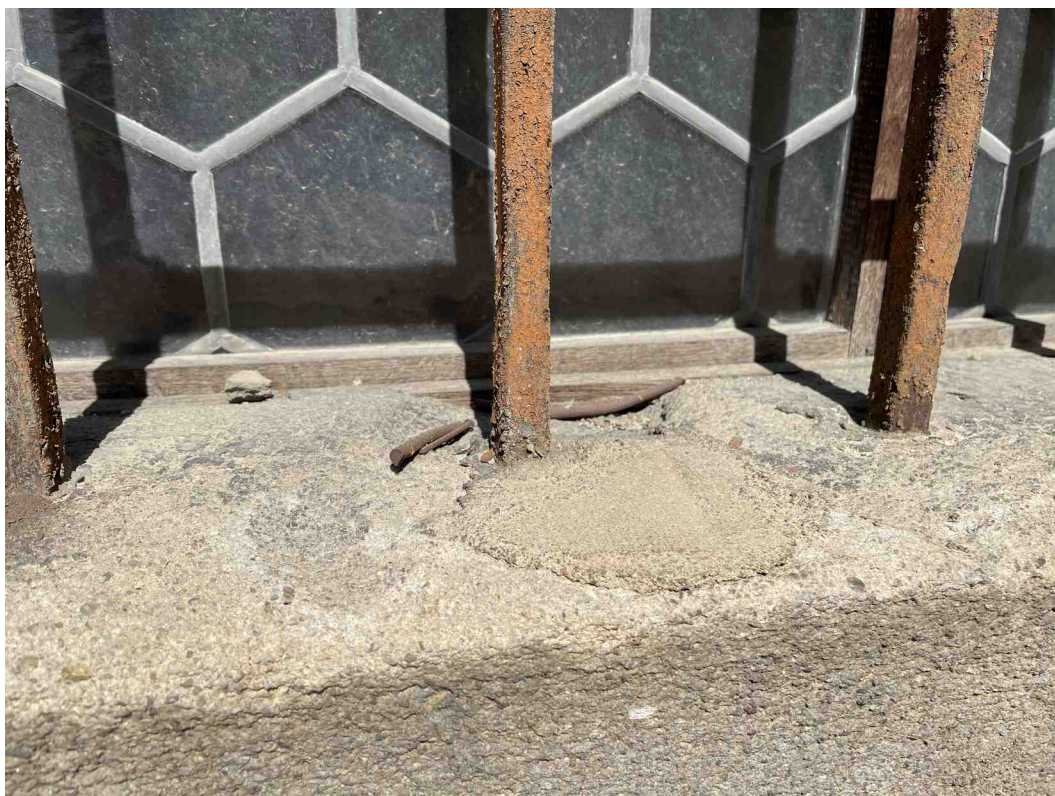
Detail ostění nadsvětlíku portálu s kovanou mříží - dožilý doplněk v  
ploše ostění

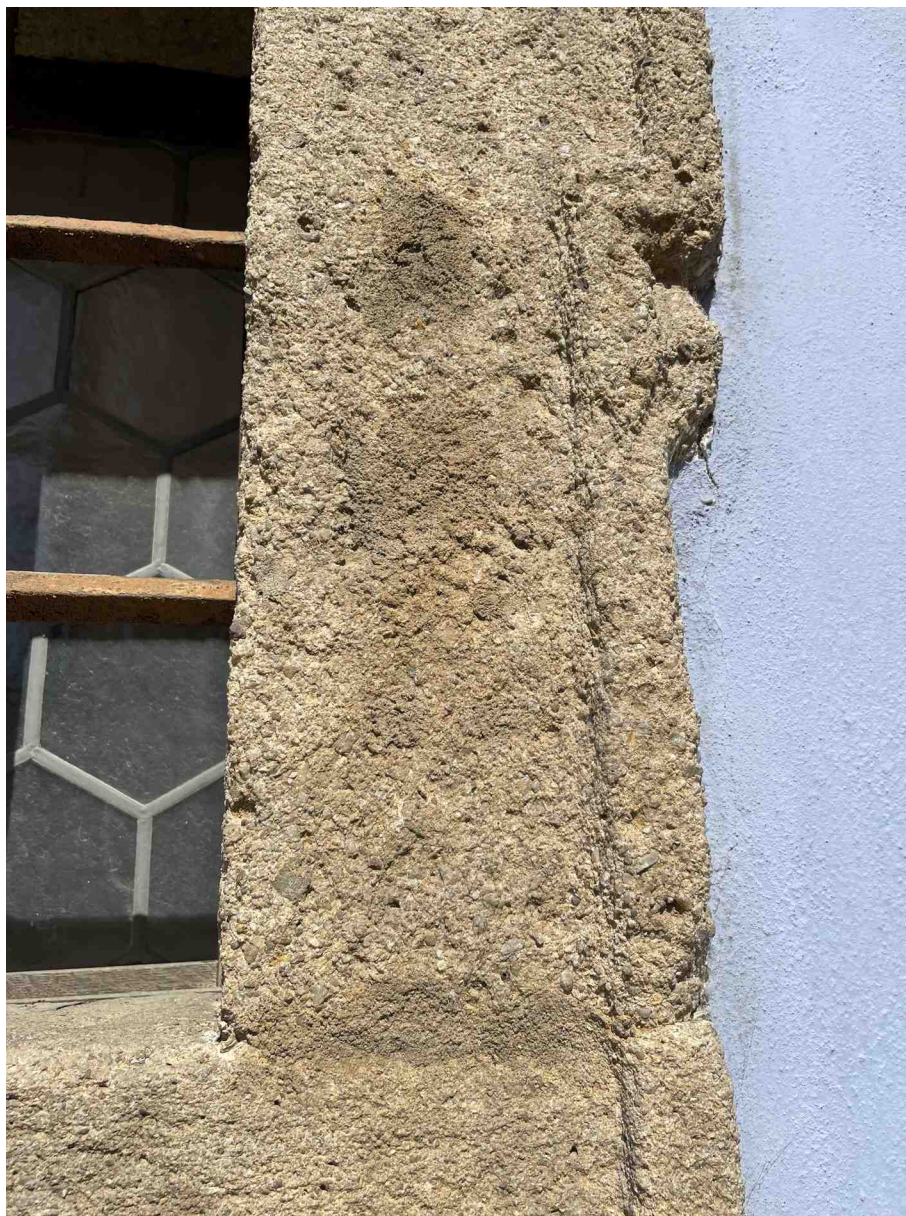
detail ostění nadsvětlíku - viditelné prokreslující se doplňky v  
ploše ostění

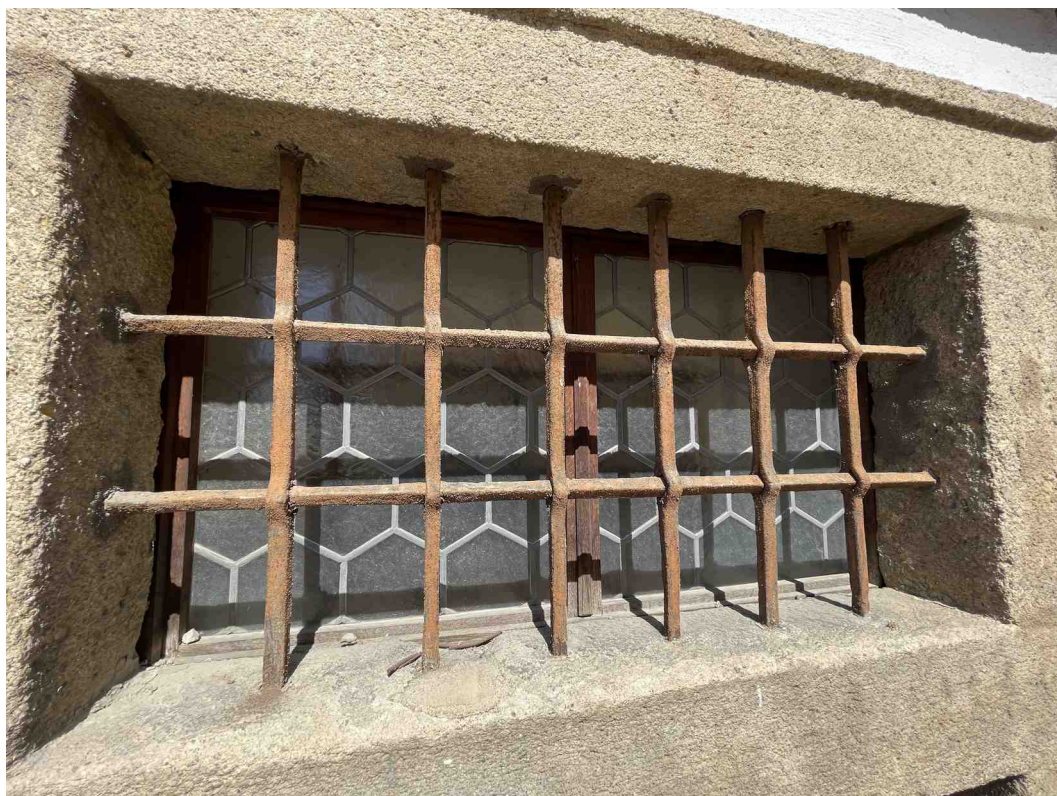
detail kované mříže nadsvětlíku ostění

- Kovová mříž výplně nadsvětlíku - mechanické očištění povrchu (ocelové kartáče), dle výsledků průzkumu barevnosti povrchová úprava antikorozním nátěrem v odstínu černé nebo kovářské černé.

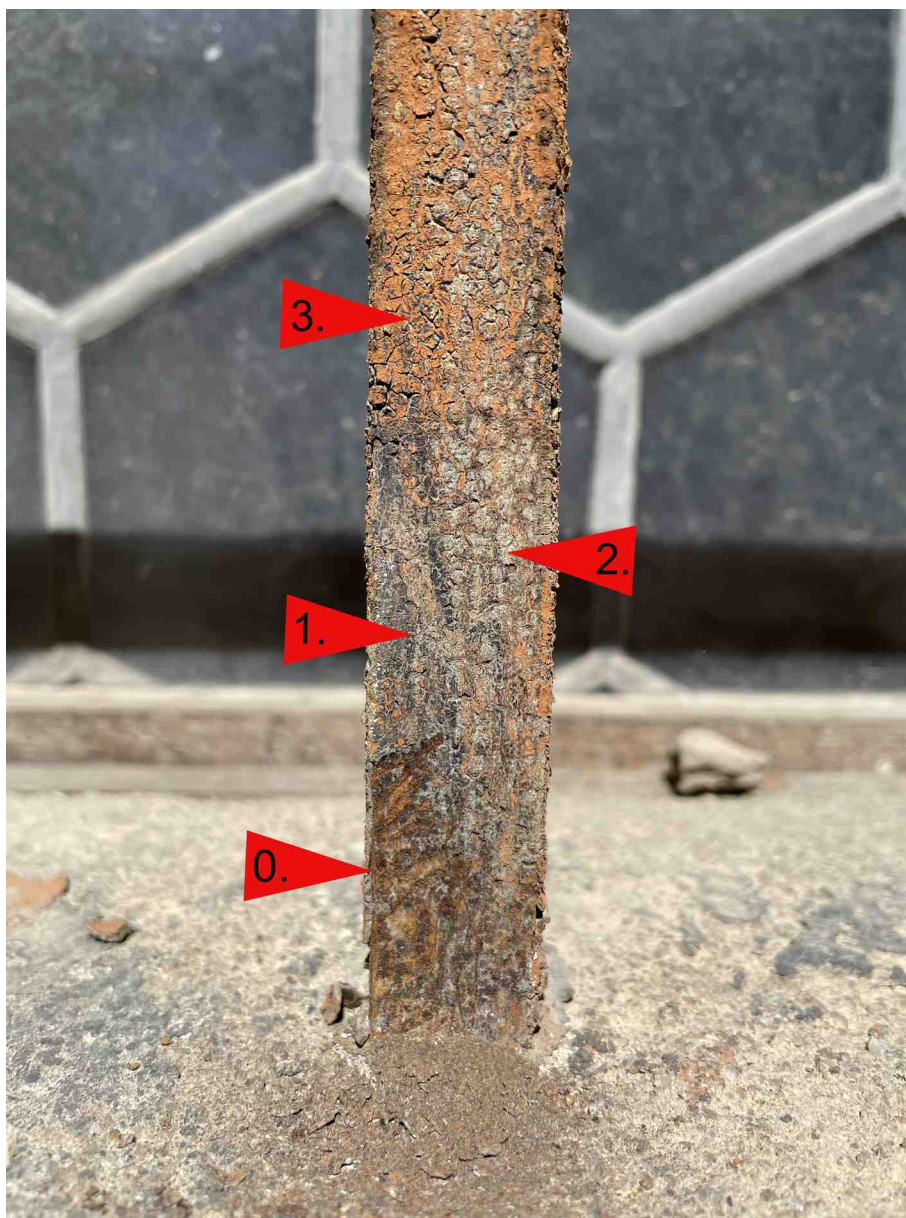
**Sonda barevnosti kované mříže nadsvětlíku ostění:**

Na kovové mříži výplně nadsvětlíku byla provedena kontrolní stratigrafická sonda dochovaných nátěrů - v sondě odkryty vizuálně tři vrstvy nátěrů (foto str.:17) - 1. černý nátěr, 2.šedozelený nátěr, 3.hnědý nátěr.

Vrstva 0. - kov

Vrstva 1. - fragmentárně zbytky černého nátěru

Vrstva 2. - krakelované fragmenty šedozeleného nátěru

Vrstva 3. - krakelovaný hnědý nátěr

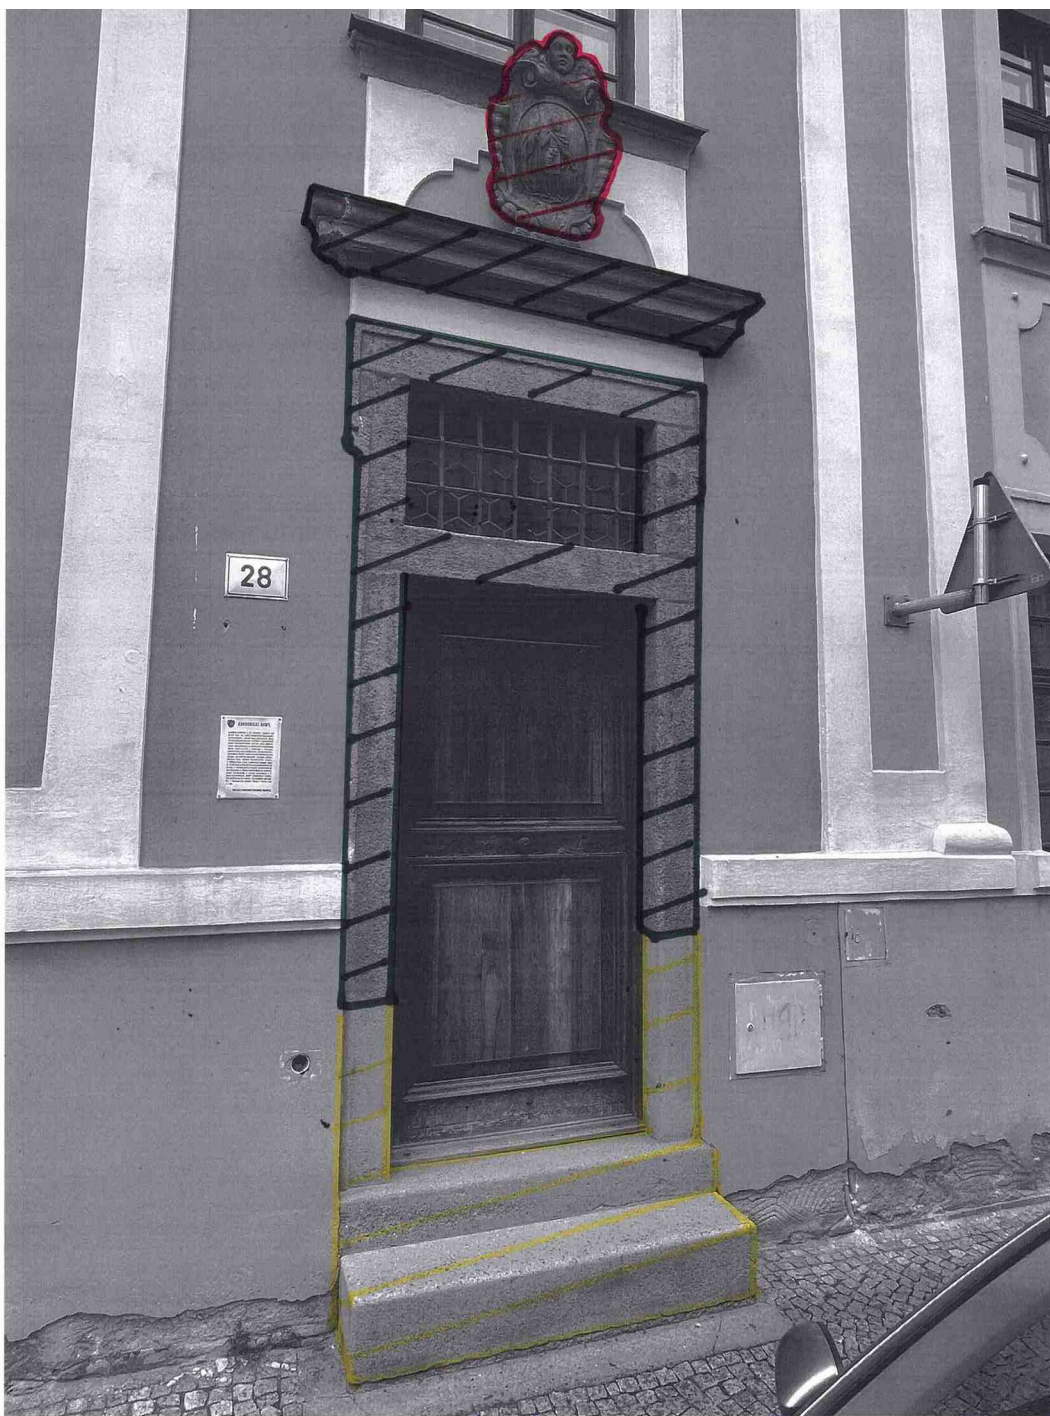
**Materiálová skladba portálu:**

Na portálu drobné mechanické defekty způsobené provozem. Rozsah mechanických defektů i koroze ve spodní části portálu byl v minulosti pravděpodobně rozsáhlejší - v rámci oprav byly nahrazeny nástupní schodové stupně a části stojek ostění kopiemi z božanovského pískovce viz Materiálová skladba v GD str.:19.

Červené šrafování - maletínský pískovec  
Zelené šrafování - chřibský pískovec  
Žluté šrafování - božanovský pískovec

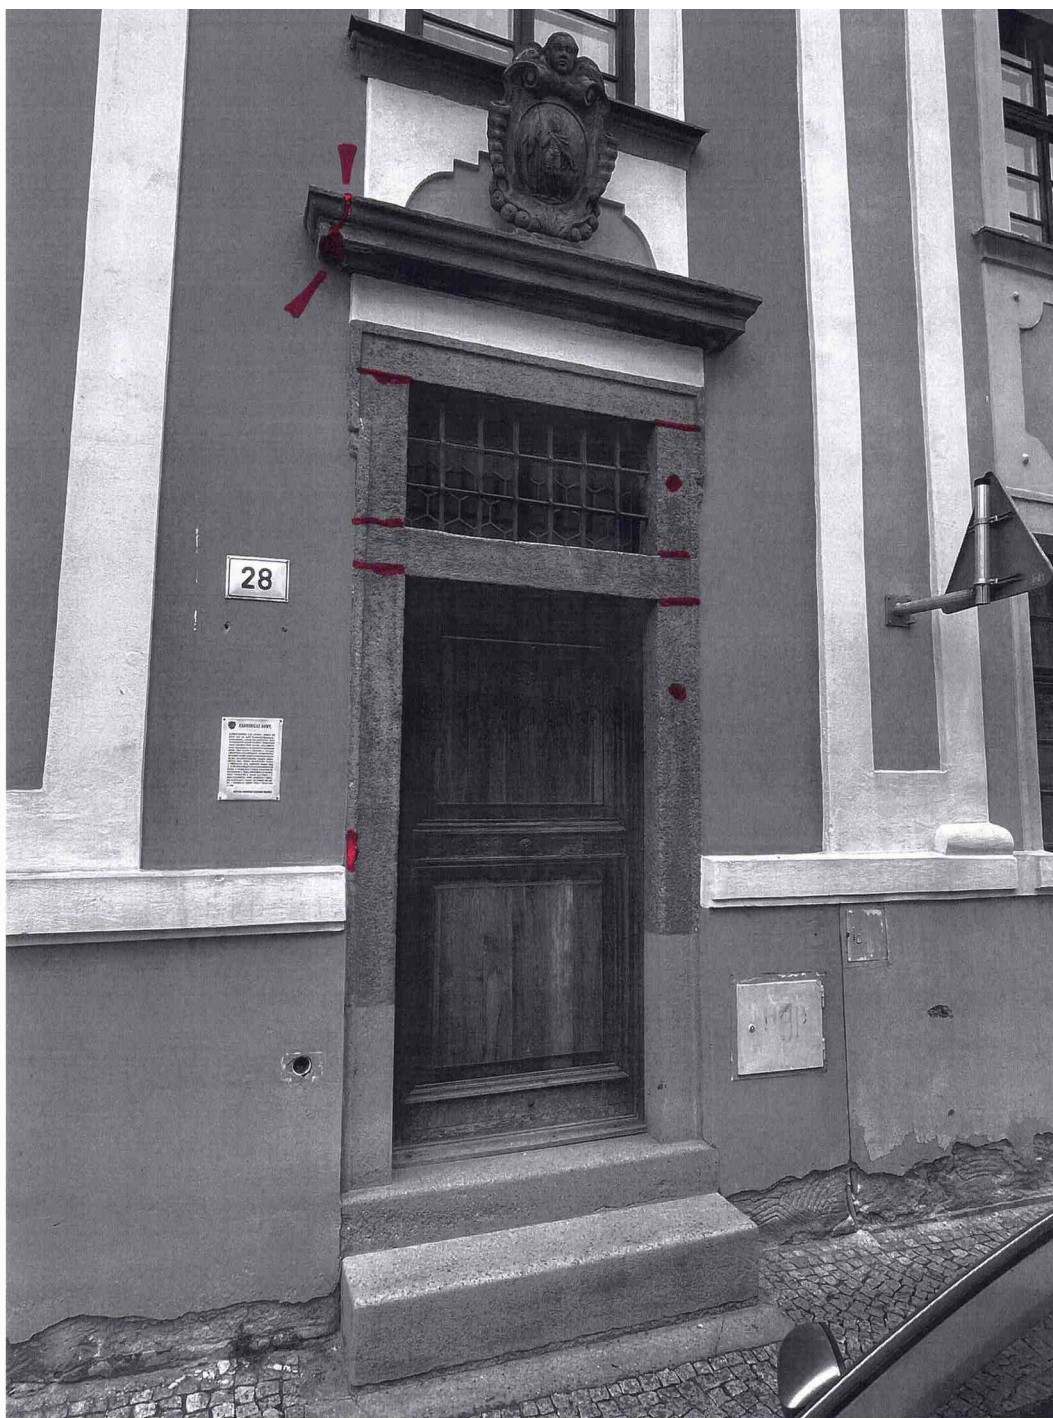
**Poškození památky:**

Červeně vyznačená místa - mechanické defekty, dožilé tmely,  
korodované povrchy; šipkami je vyznačena trhлина v přímé  
nadpražní římse
