RESTAURÁTORSKÝ PRŮZKUM A ZÁMĚR

Socha sv. Jana Nepomuckého

Rej. č. kulturní památky 35733/7 - 6009

Masarykovo náměstí v Kroměříži

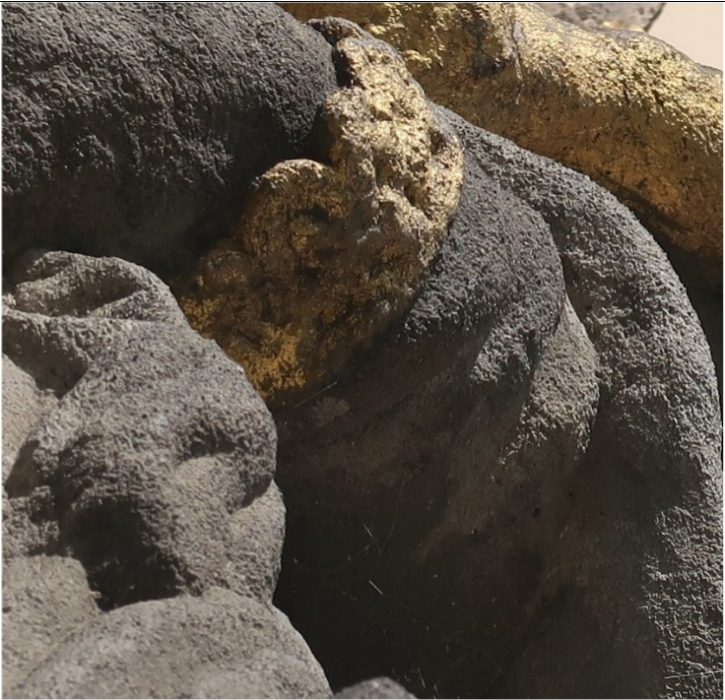
Černé povlaky		
Projev poškození	Pravděpodobná příčina

tmavé oddělující se krusty především v dešťových stínech	Vzniklé degradací povrchových vrstev, krystalizace solí na povrchu

Snímání černých povrchových depozitů bude prováděno za použití parního čističe v kombinaci s rozpouštědly.

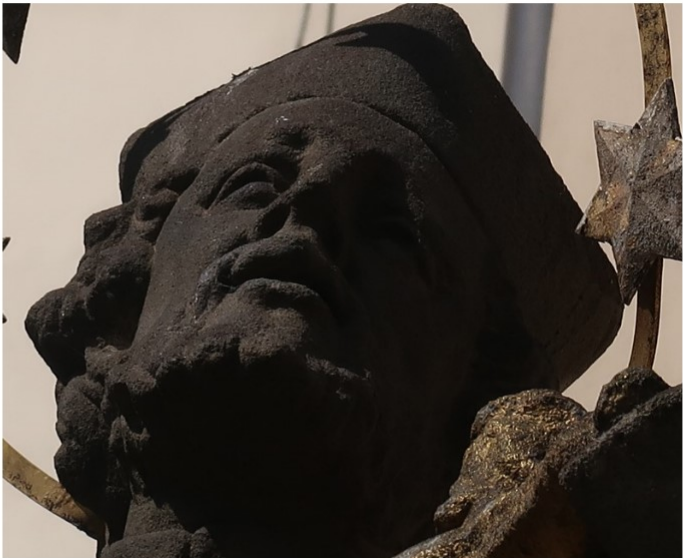
Tmavé vrstvy		
Projev	Příčina poškození

tmavé vrstvy na kamen	usazené depozity prachu a špíny

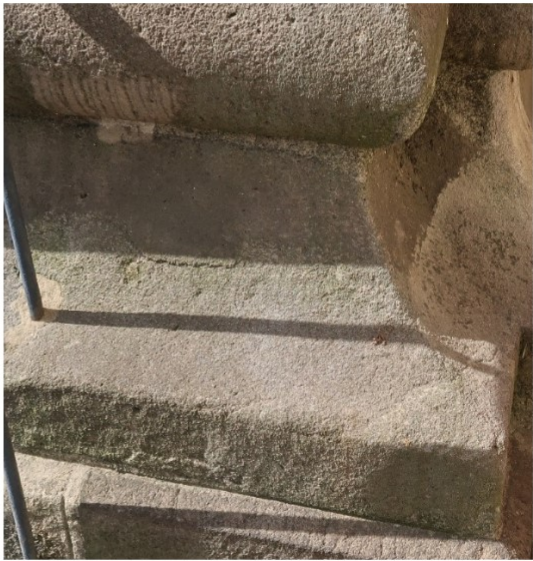
Biologické povlaky		
Projev poškození	Příčiny

kolonizace kamene rostlinami a mikroorganismy	uchycení organismů na trvale nebo často vlhkých místech

Hydrofobizace bude použita pouze na vodorovné partie včetně preventivního ošetření proti biovegetaci.

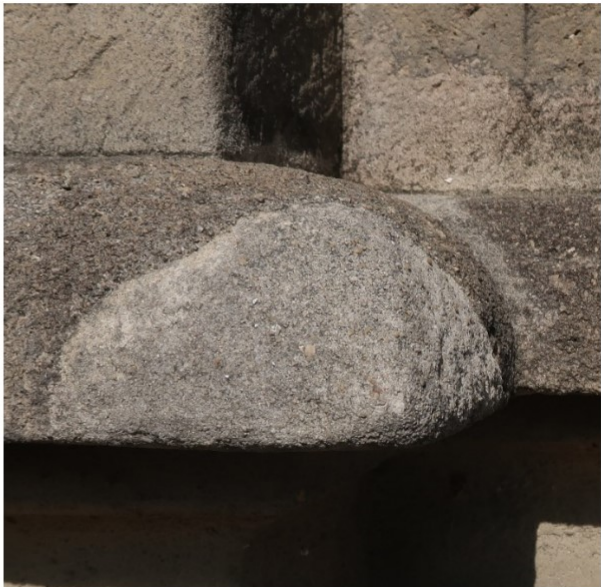
Dožilé tmely		
Projev poškození	Příčiny

barevně odlišné doplňky	vyplavování pigmentu z doplňovaných partií

Doporučuji šetrné odstranění nevhodných a dožilých tmelů, případně korodující armatury.

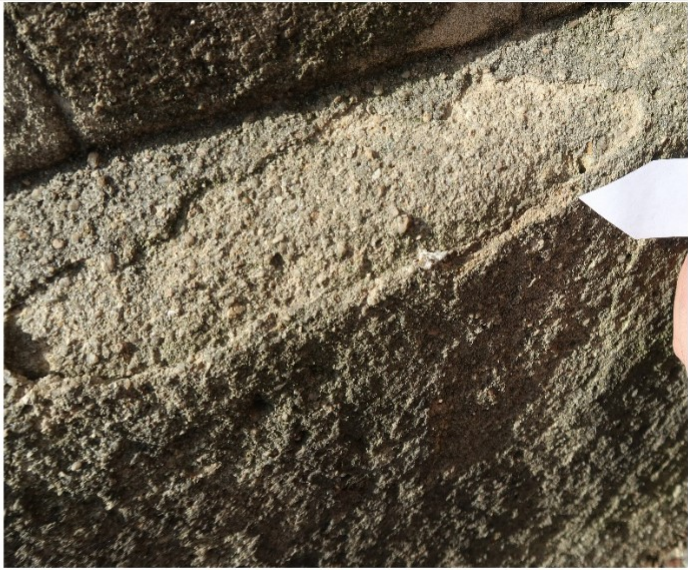
Koroze kamene		
Projev poškození	Příčiny

úbytek originální hmoty vlivem koroze	zvýšený obsah vodorozpustných solí především síranů a dusičnanů

Odsolování bude prováděno lokálně na spodní části podstavce a lokálně v místech, kde byly použity nevhodné tmely.

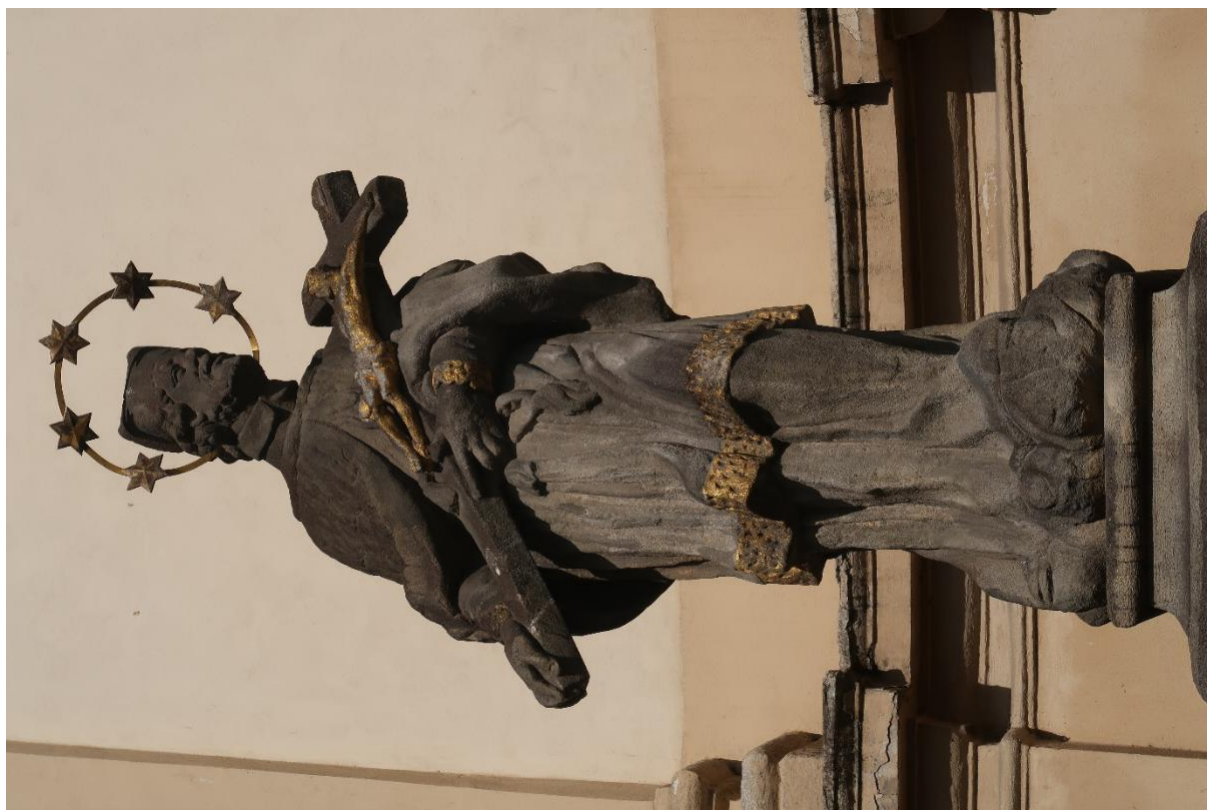
Stav před restaurováním – socha sv. Jana Nepomuckého, přední pohled – zbytky sekundárního zlacení

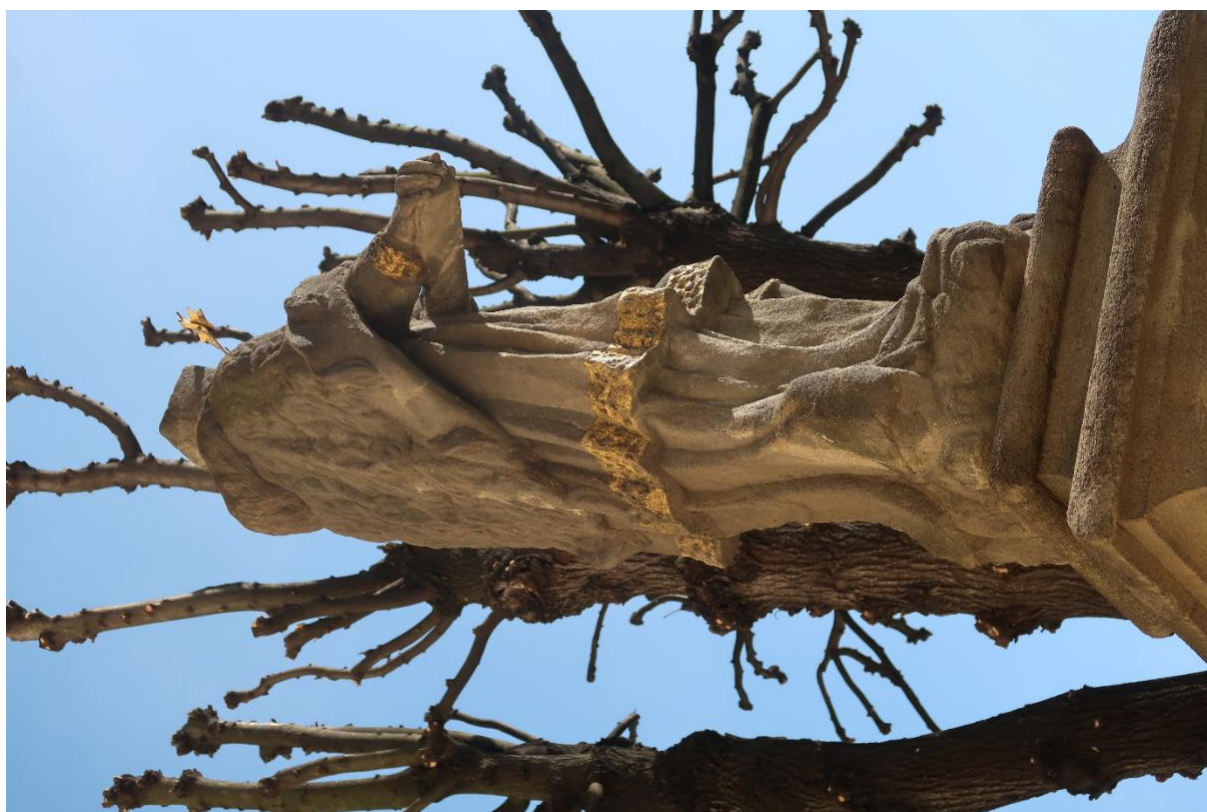
Stav před restaurováním – socha sv. Jana Nepomuckého, zadní pohled – zbytky sekundárního zlacení, druhotné doplňky

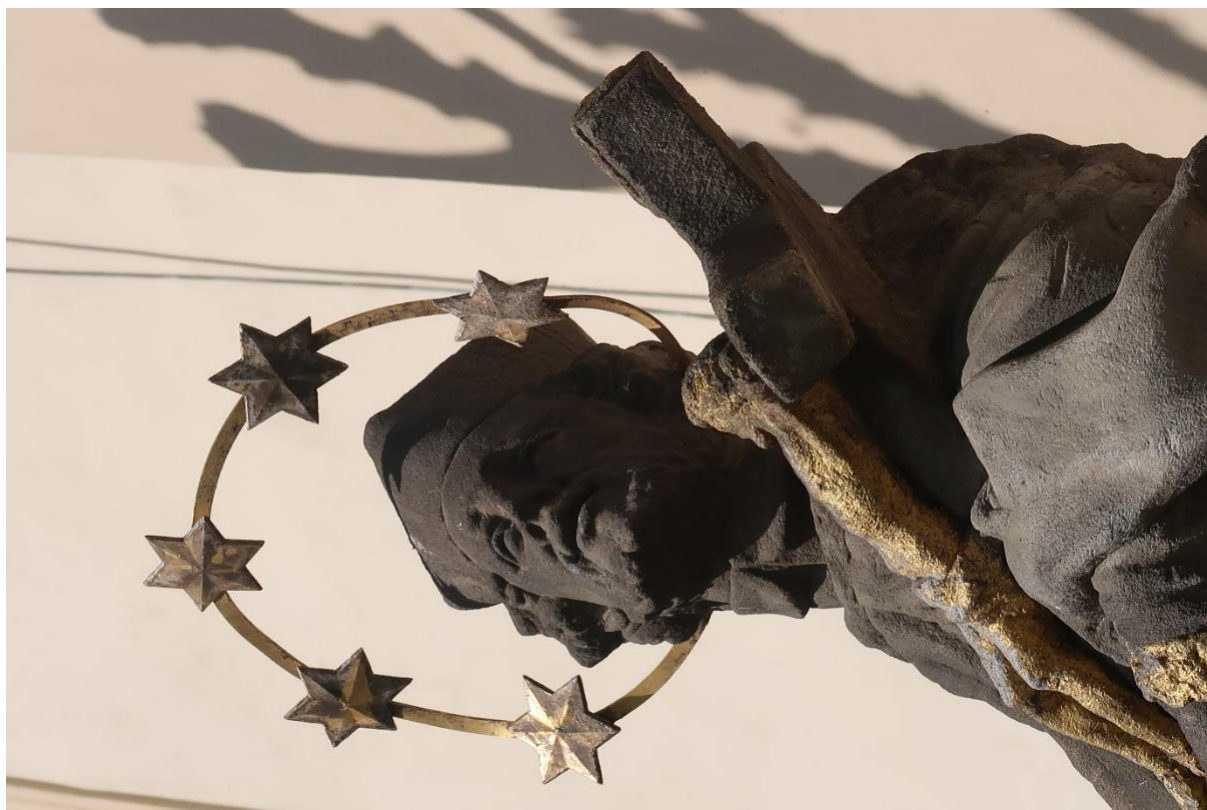
Stav před restaurováním – socha sv. Jana Nepomuckého, detail hlavy a zdeformované svatozáře

Zkorodovanou a deformovanou svatozář navrhuji vyjmout, vyrobit kopii dle původní fotodokumentace a opatřit plátkovým zlatem. Osazena bude do původních otvorů na hlavě. Rekonstrukce kovové palmety bude provedena v případě, že se podaří dohledat fotodokumentace původního stavu. Kopie ozdobné mříže bude odrezena a opatřena nátěrem kovářské černě.

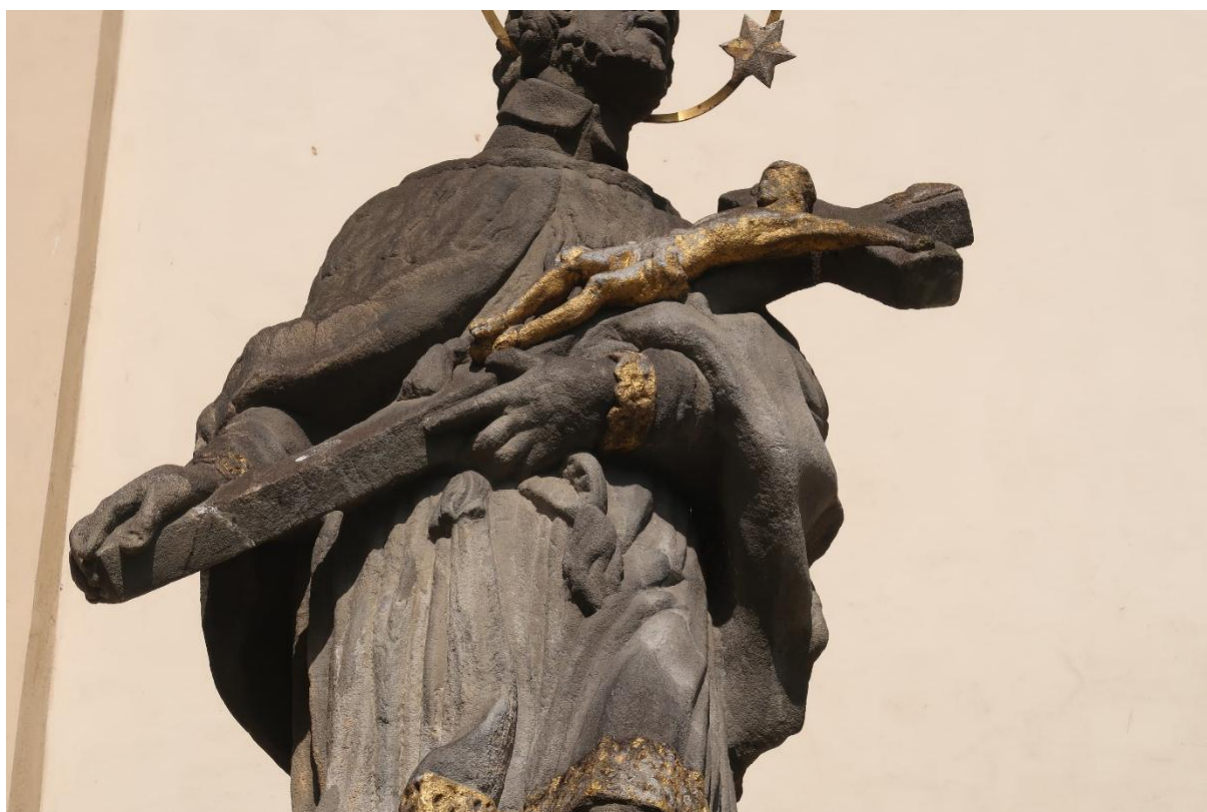
Stav před restaurováním – socha sv. Jana Nepomuckého, praskliny na spodní části kříže, sekundární doplňky

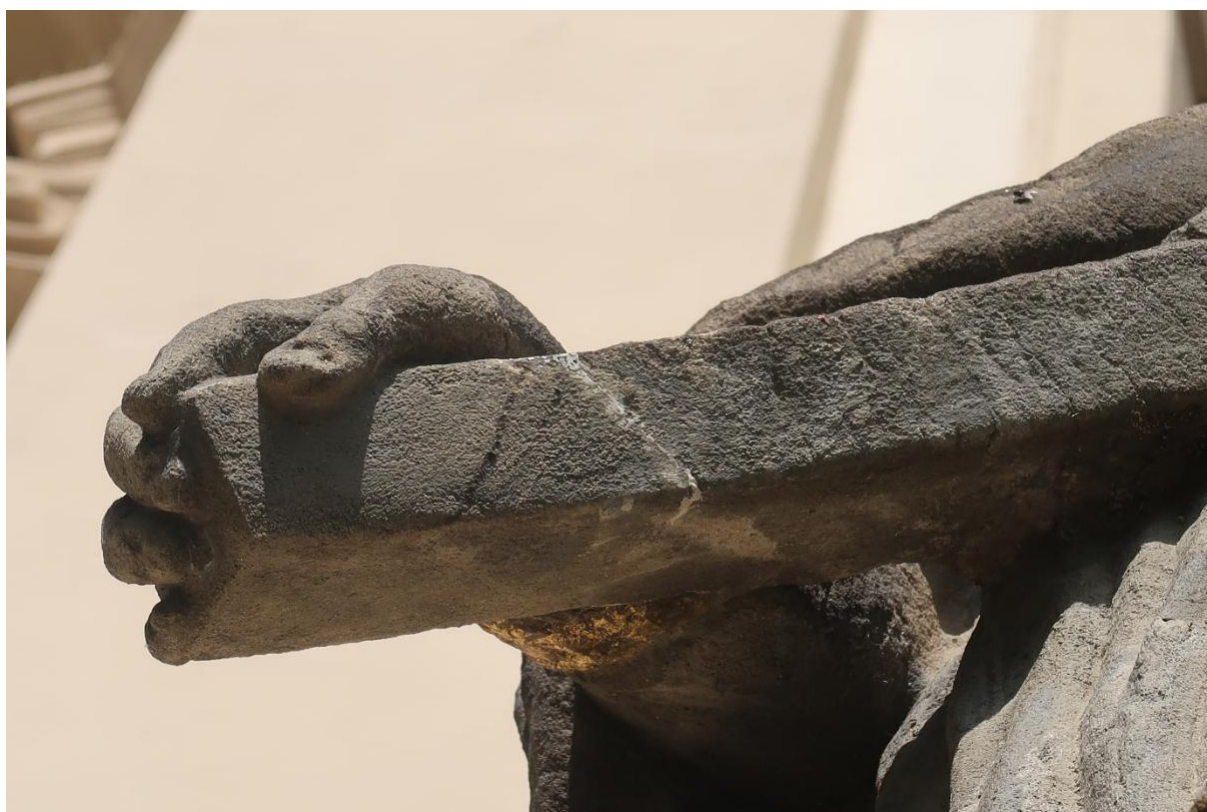
Stav před restaurováním – socha sv. Jana Nepomuckého, spodní partie
kříže, prasklina

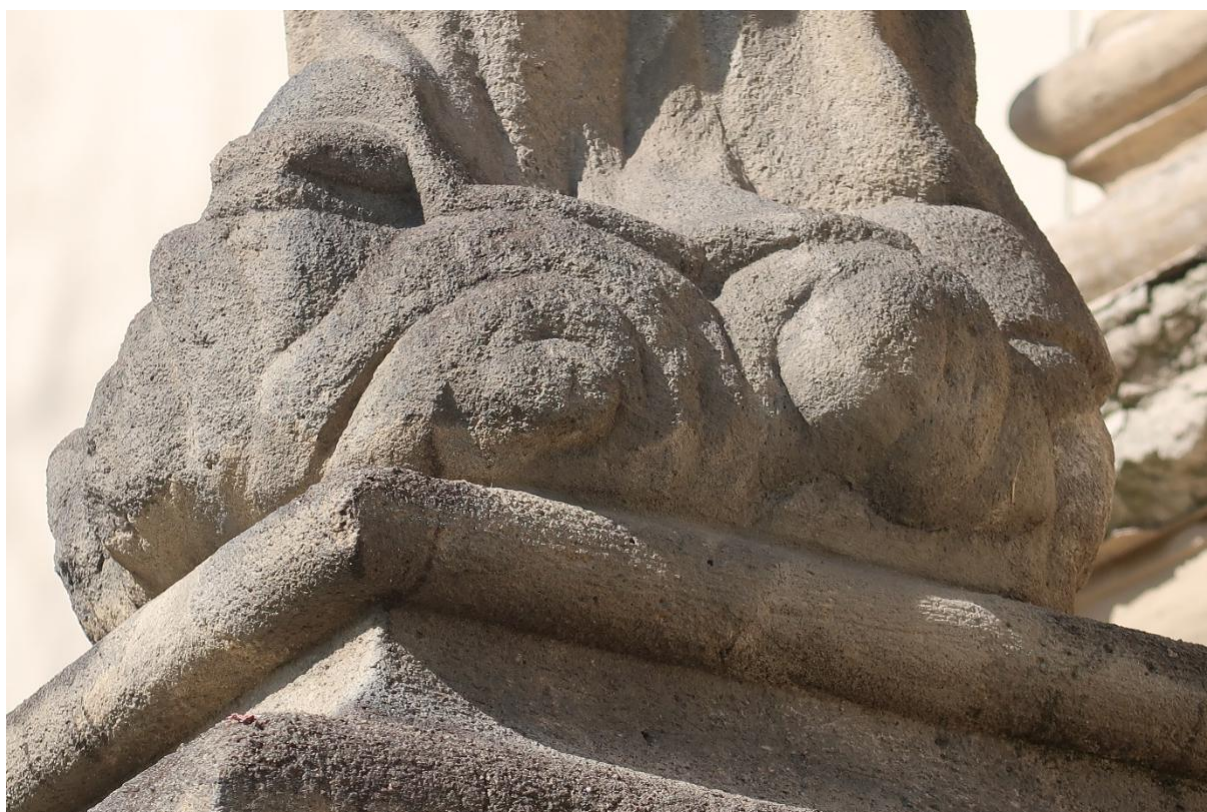
Stav před restaurováním – socha sv. Jana Nepomuckého, oblačná základna, druhotné doplňky

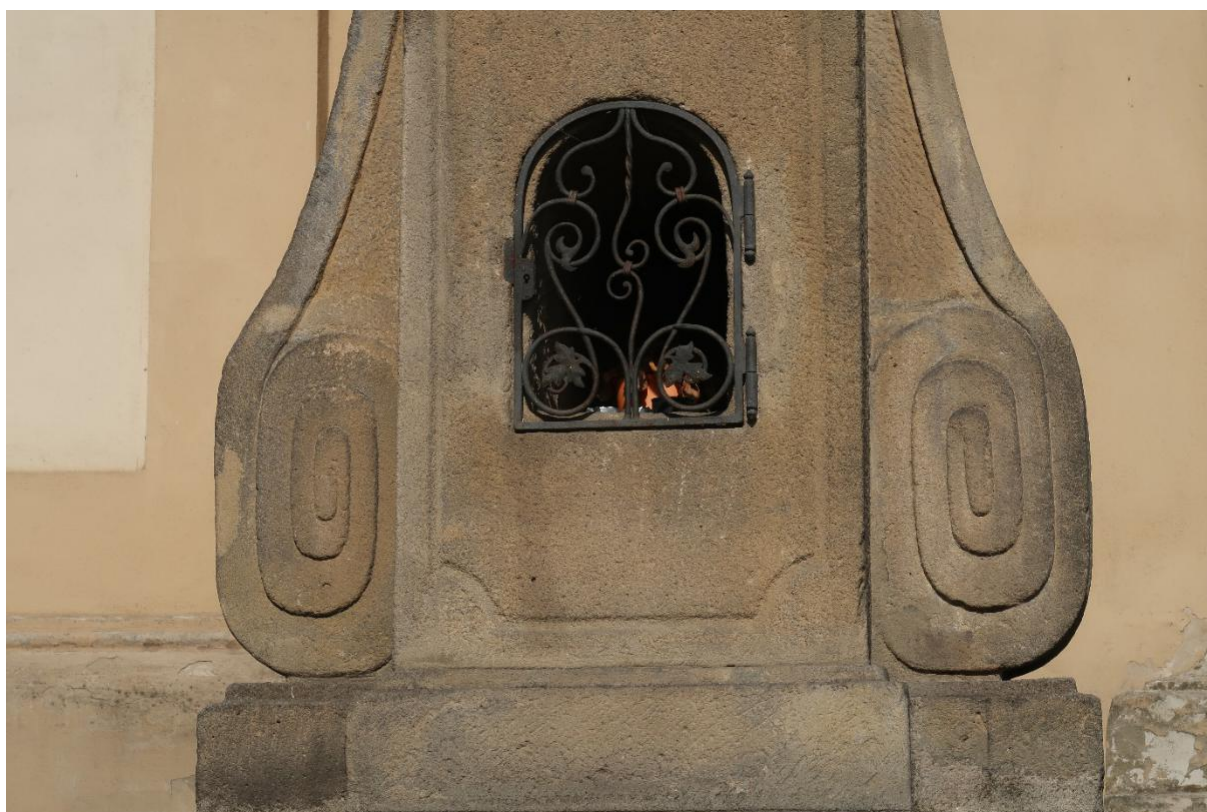
Stav před restaurováním – podstavec sv. Jana Nepomuckého, koroze kované mříže

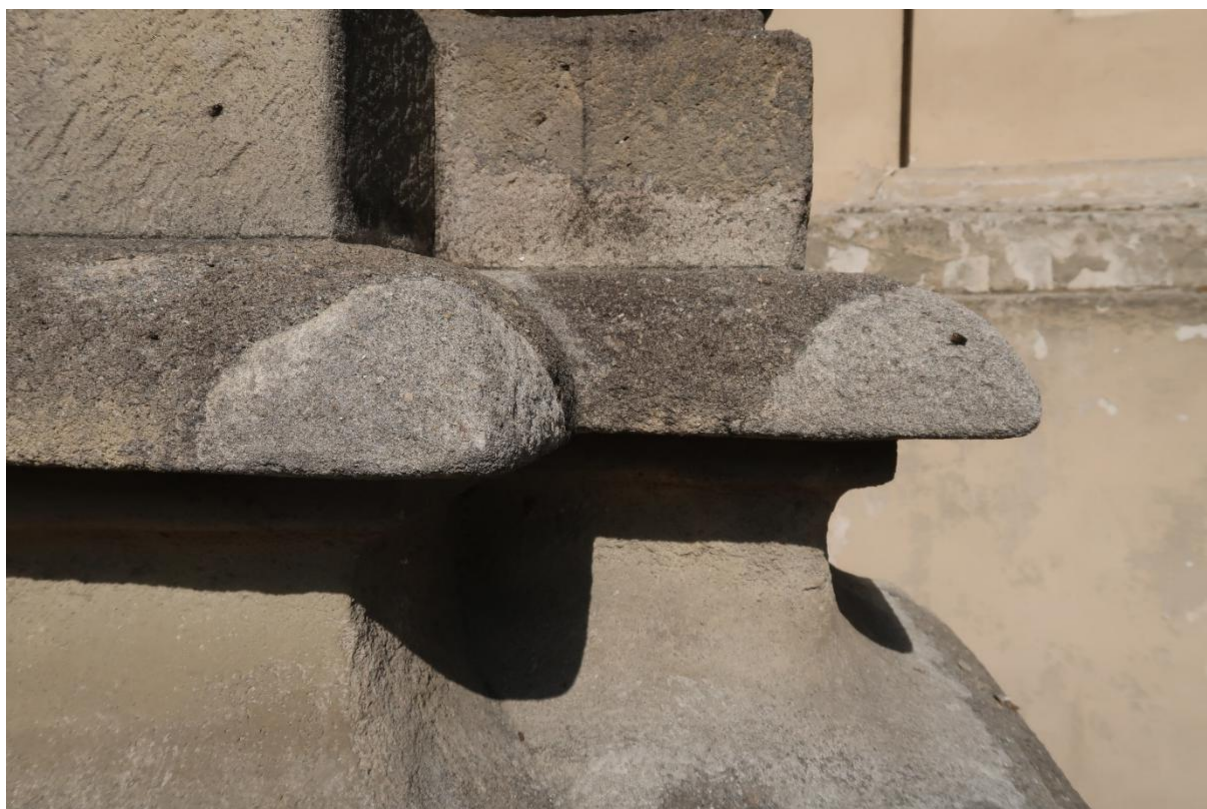
Stav před restaurováním – podstavec sochy sv. Jana Nepomuckého, sekundární doplňky

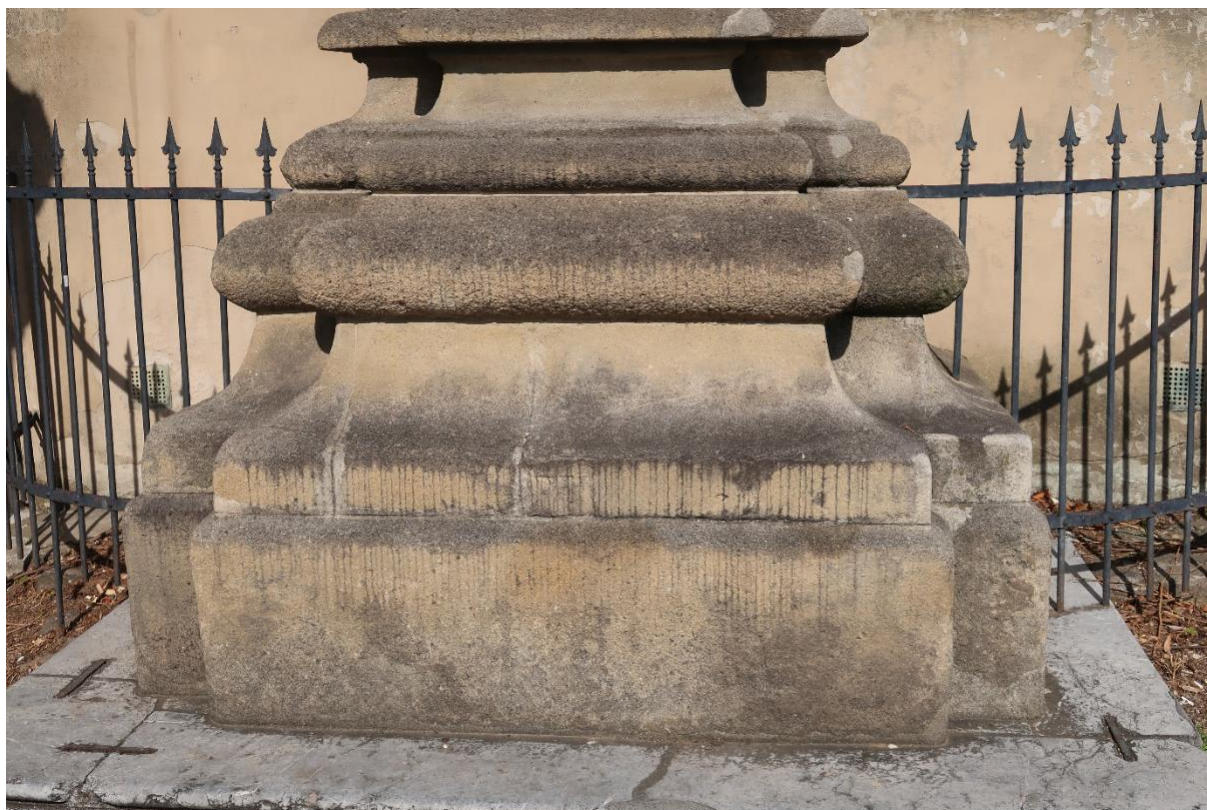
Stav před restaurováním – soklová část sochy sv. Jana Nepomuckého, usazené černé depozity

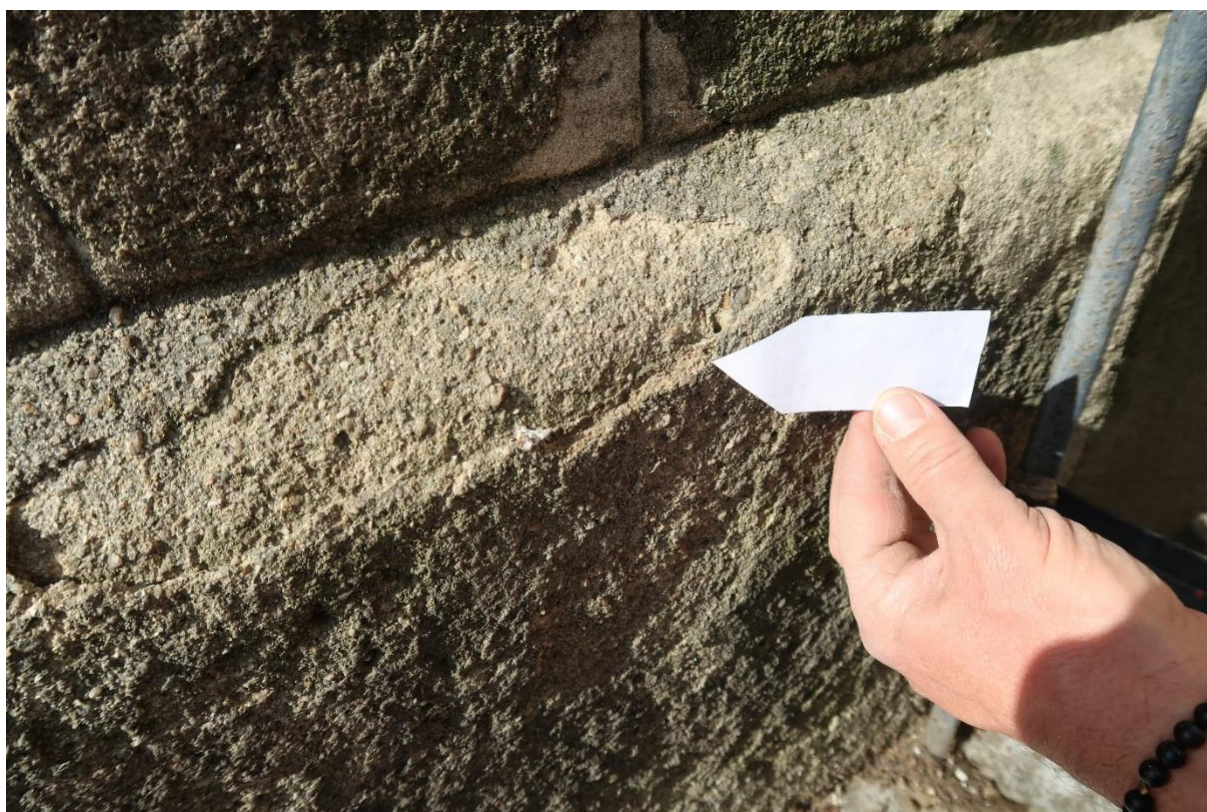
Lokálně, v místech dešťových stínů a nad úrovní chodníku byly zaznamenány lehké příznaky obsahu vodorozpustných solí. Ve vzorku ze spodní části podstavce (výška 25 cm) byl zjištěn vyšší obsah síranů a dusičnanů. Vodorozpustné soli byly pravděpodobně do objektu transportovány zejména vztlínající vlhkostí. Zdrojem vodorozpustných solí

Kámen vykazuje zvýšený obsah síranů a dusičnanů.

Stav před restaurováním – sokl sochy sv. Jana Nepomuckého, odběr vzorků na salinitu, koroze originální hmoty

Narušený kámen bude konsolidován kombinací organokřemičitých zpevňovacích prostředků. Odsolování podstavce bude provedeno opakovanými zábaly destilované vody v nosiči (buničina + kaolín + písek). Kamenické doplňky z předchozích oprav budou zajištěny injektáží a chybějící části modelace budou doplněny minerálním tmelem, který se strukturou a barevností připodobní okolní originální hmotě.

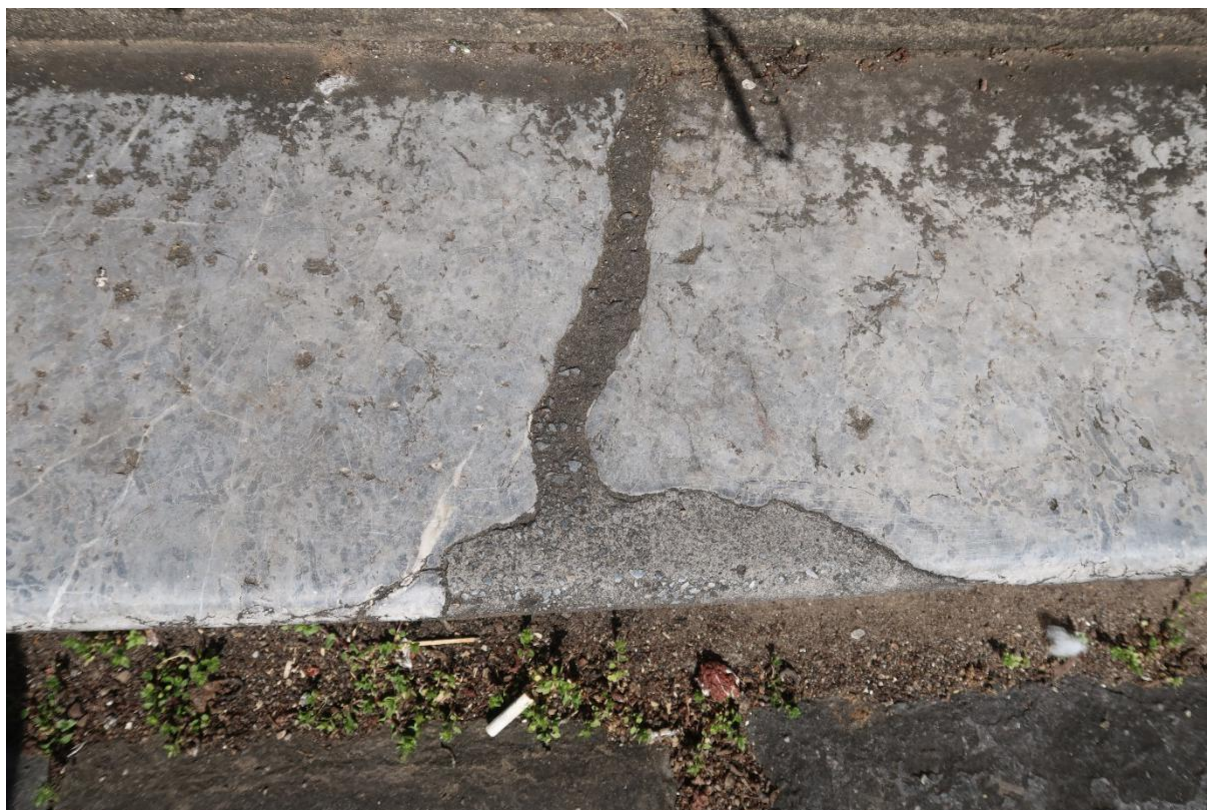
Stav před restaurováním – socha sv. Jana Nepomuckého, mramorový stupeň, praskliny a druhotné výplně

Zaklopený mramorový stupeň bude demontován, prověřen základ a znovu osazen na původní místo. Zkorodované železné kramle budou uvolněny z pouzder, odrezeny, žárově pozinkovány, patinovány do odstínu zašlého železa syntetickou barvou (Hammerite) a vloženy na původní místo. Uvolněné a dožilé cementové doplňky na profilacích budou citlivě sejmuty a nahrazeny novými, které se probarví ve hmotě a povrchově upraví tak, že budou barevností a strukturou navazovat na originální kámen.

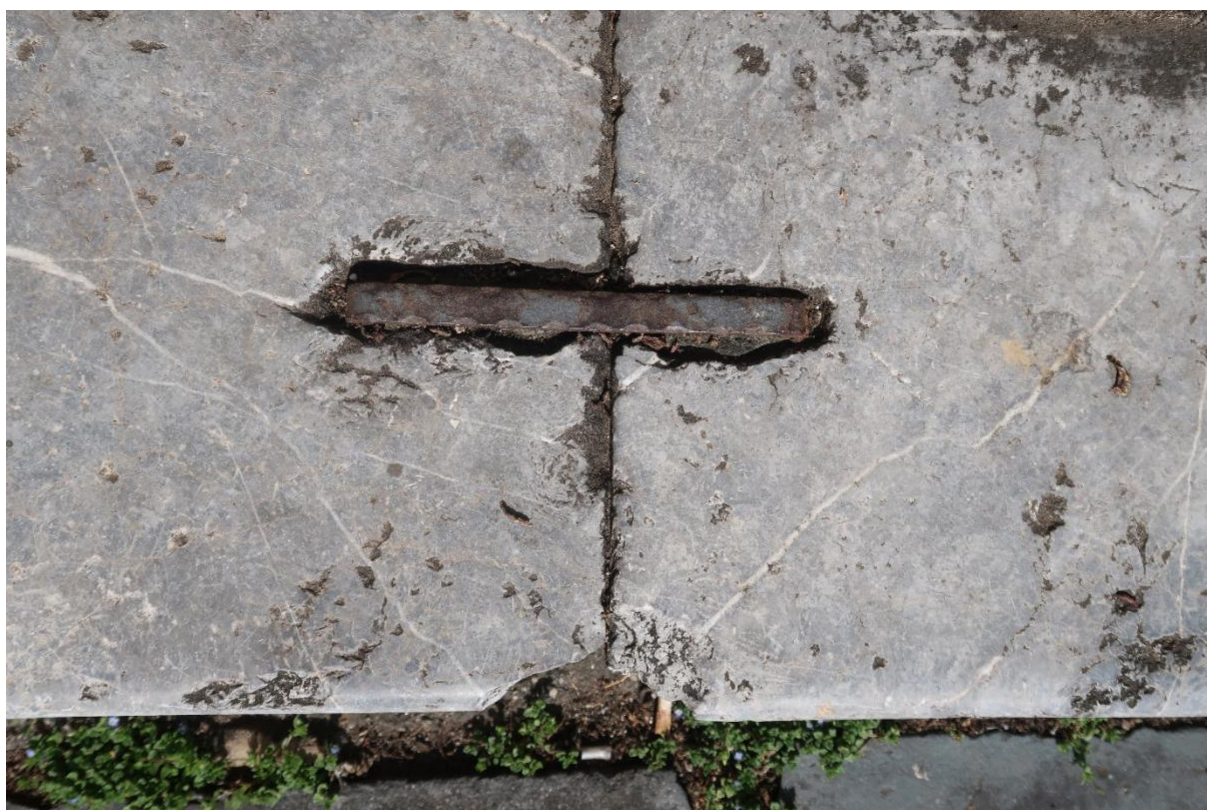
Kotvy na stupni zkorodované

Stav před restaurováním – socha sv. Jana Nepomuckého, mramorový stupeň, korozivní změny železných kotev, uvolněné spáry

Z důvodu zaklopení a uvolnění mramorového stupně doporučuji demontáž zaklopené části, zhotovení základu pod demontovaným stupněm do nezámrzné hloubky a znovu osazení včetně vyspádování. Železné zkorodované kramle doporučuji vyjmout, odrezit, žárově pozinkovat a vrátit na původní místo.
