Předběžný restaurátorský průzkum a záměr na kříž se sochou Panny Marie v Kroměříži

RESTAURÁTORSKÝ PRŮZKUM A ZÁMĚR

Kříž se sochou Panny Marie u kostela
Nanebevzetí Panny Marie v Kroměříži

Riegrovo náměstí č.p. 1137/12

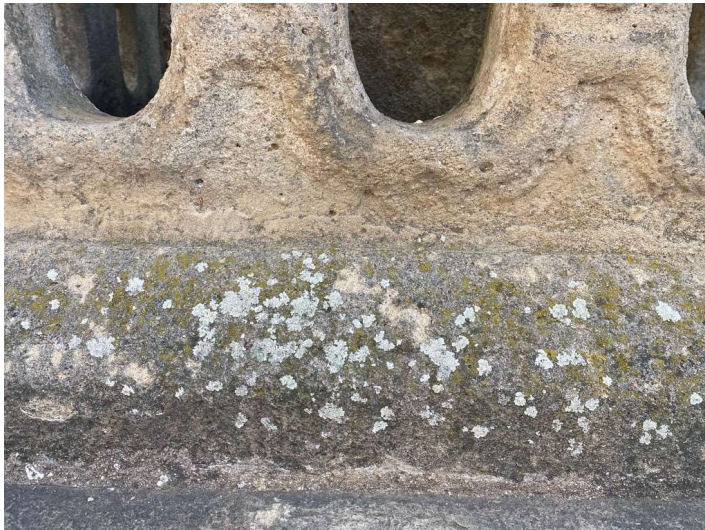
mikroorganismy – mechy a lišejníky uchycení organismů na často vlhkých místech – trnož balustrády

eroze povrchu kamene

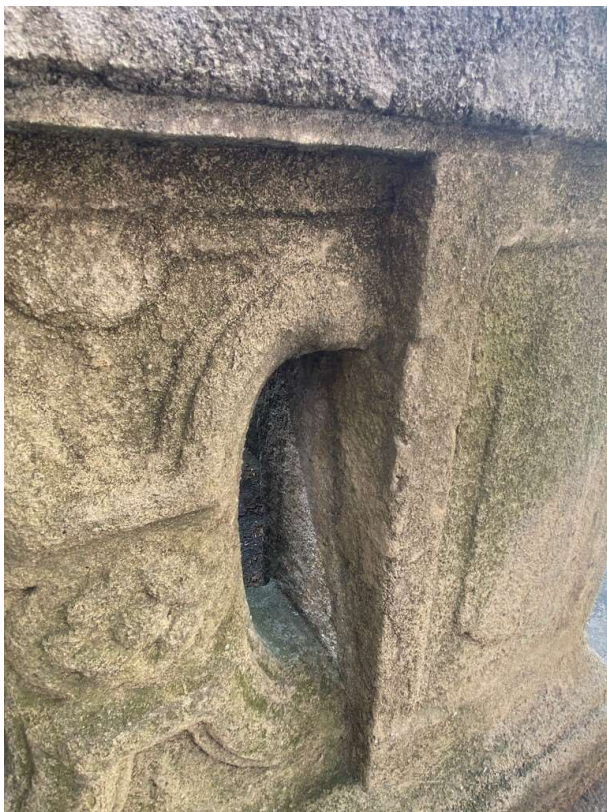
mikroorganismy – mechy

mnohočetné doplňky balustrády

ztráta původní modelace

eroze povrchu kamene

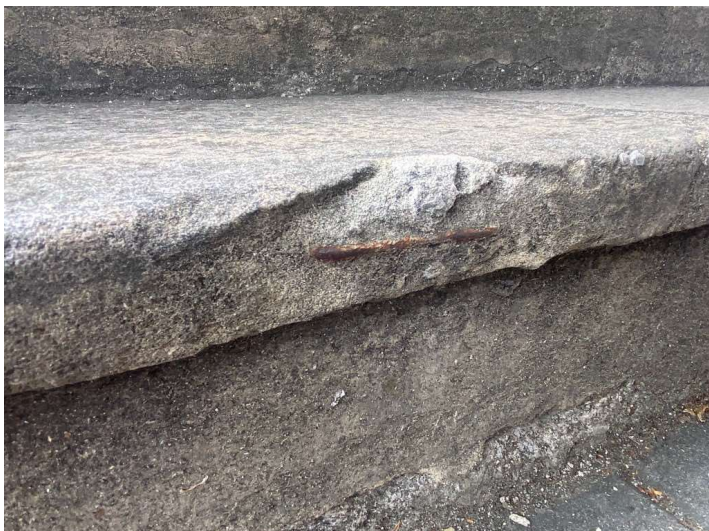
Nevhodná korodující armatura

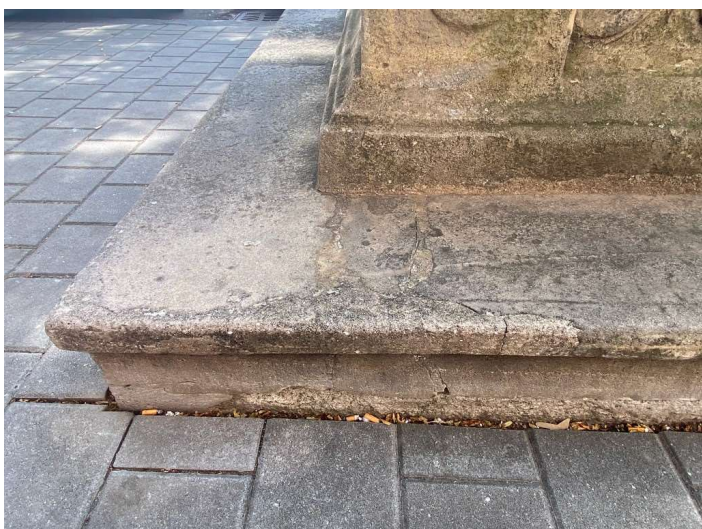
Viditelné trhliny a staré dožilé nevyhovující doplňky

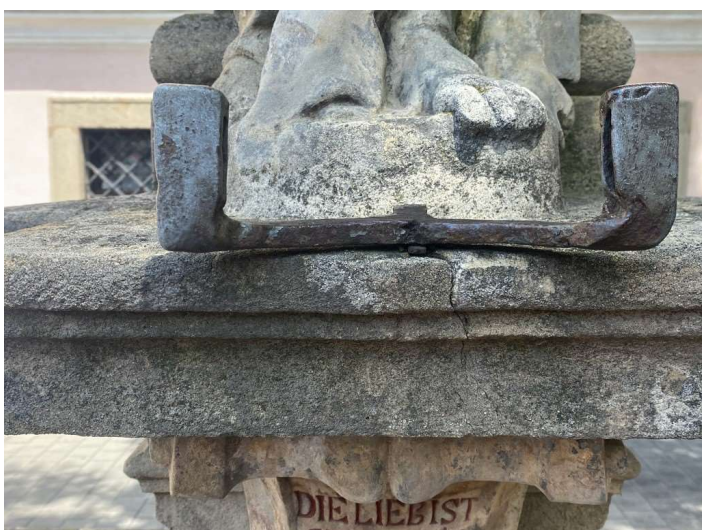
viditelná trhlina od korodujícího uchycení pod sochou Panny Marie

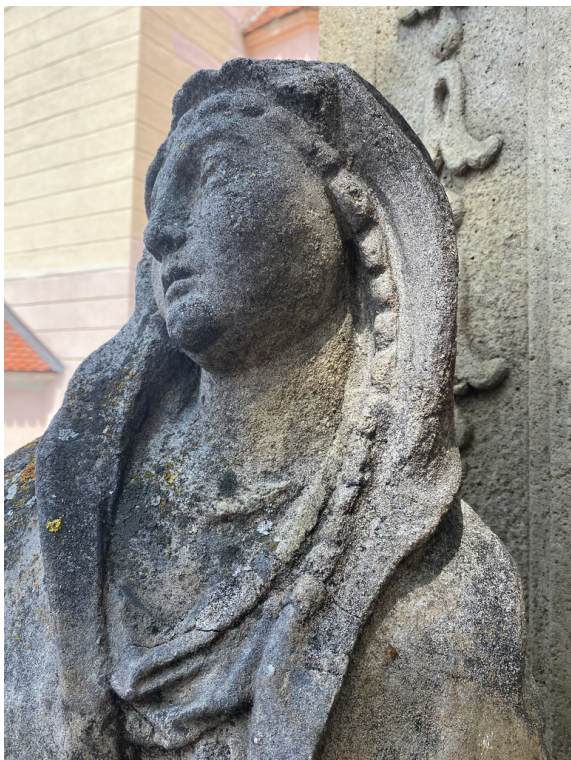
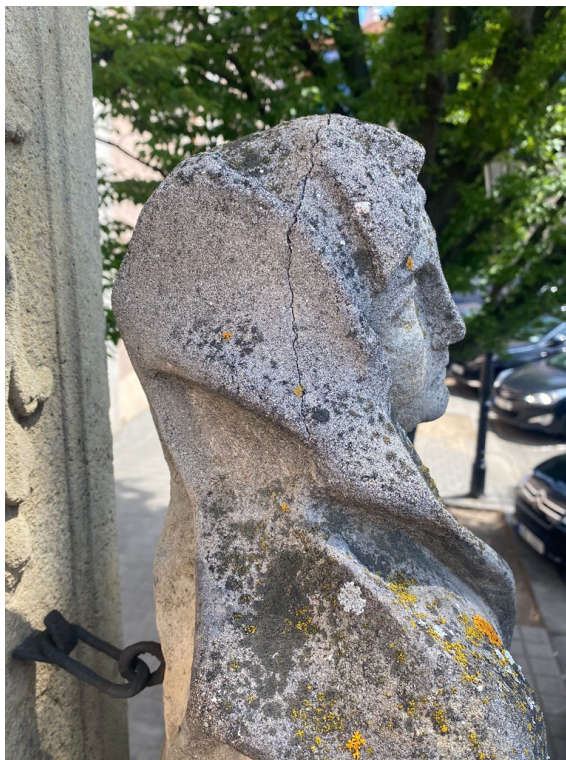
Domodelovaná hlava Panny Marie – nevhodná struktura, zásadní prasklina napříč hlavou, silné biocidní napadení

Socha Panny Marie bude demontovaná a restaurovaná v ateliéru. Po očištění sochy budou zjištěny v jakém stavu jsou nynější doplňky z předešlé opravy. Hlavně nově vymodelovaná hlava sochy, která je nyní hrubozrnější než původní materiál. Hlava vykazuje zásadní trhlinu. Zde je na uvážení, že by byla nynější hlava po očištění a doplnění zaformována a vydusána znova z jemnozrnějšího materiálu a poté osazena

na nerezový čep. Po zrestaurování by socha byla zpět osazena na původní umístění, jištěna nerezovým čepem. Tmelení, doplňování včetně materiálu budou odborně konzultovány se zástupci NPÚ.

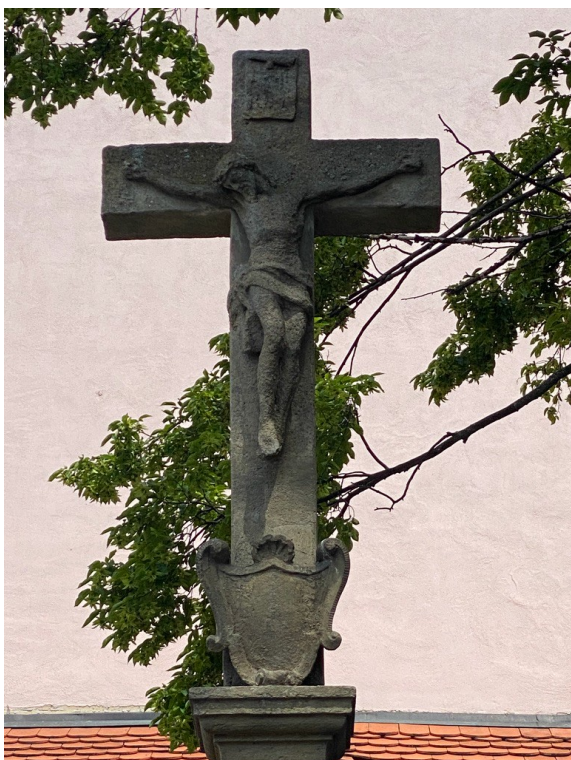
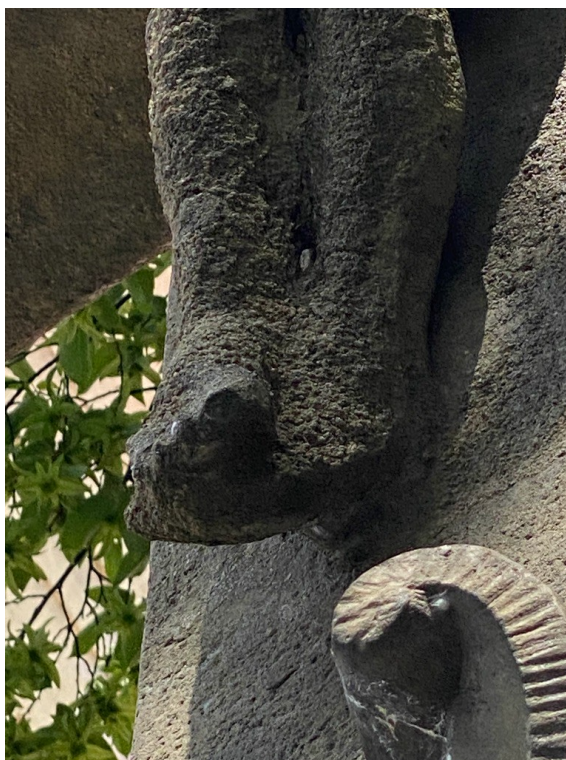
Koroze kamene – úbytek originální hmoty, ztráta modelace – vyplavování měkčích částí kamene, domodelované nohy Krista z předešlého restaurování

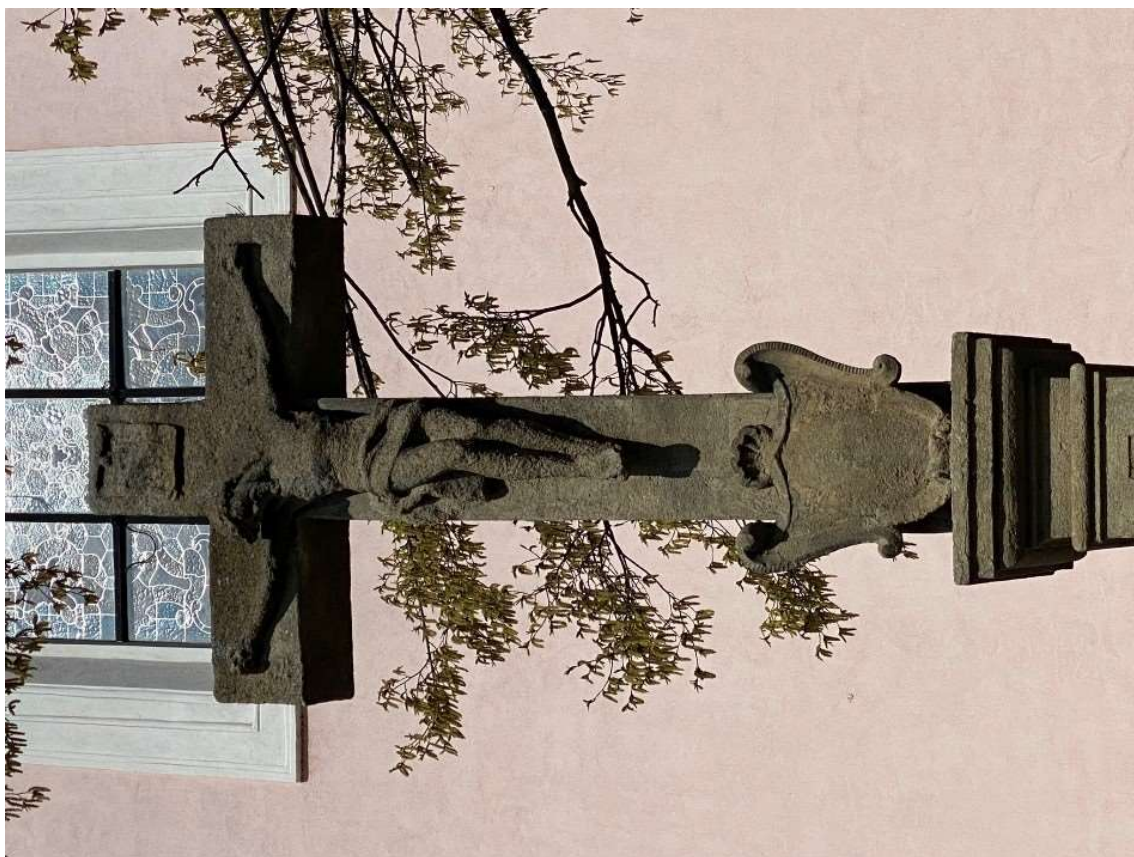
Kříž: detail s patrným hloubkovým poškozením pískovce

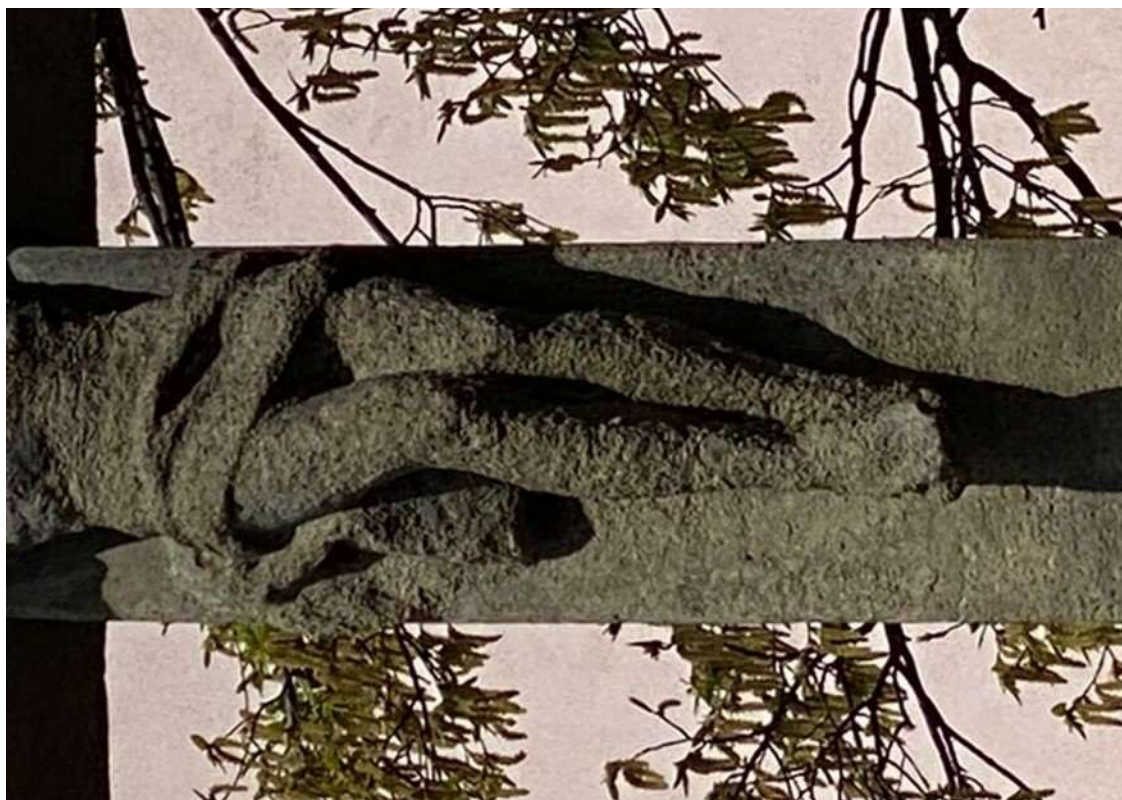
Kříž: nohy Krista, zčernání, sprašování materiálu, chybějící modelace prstů

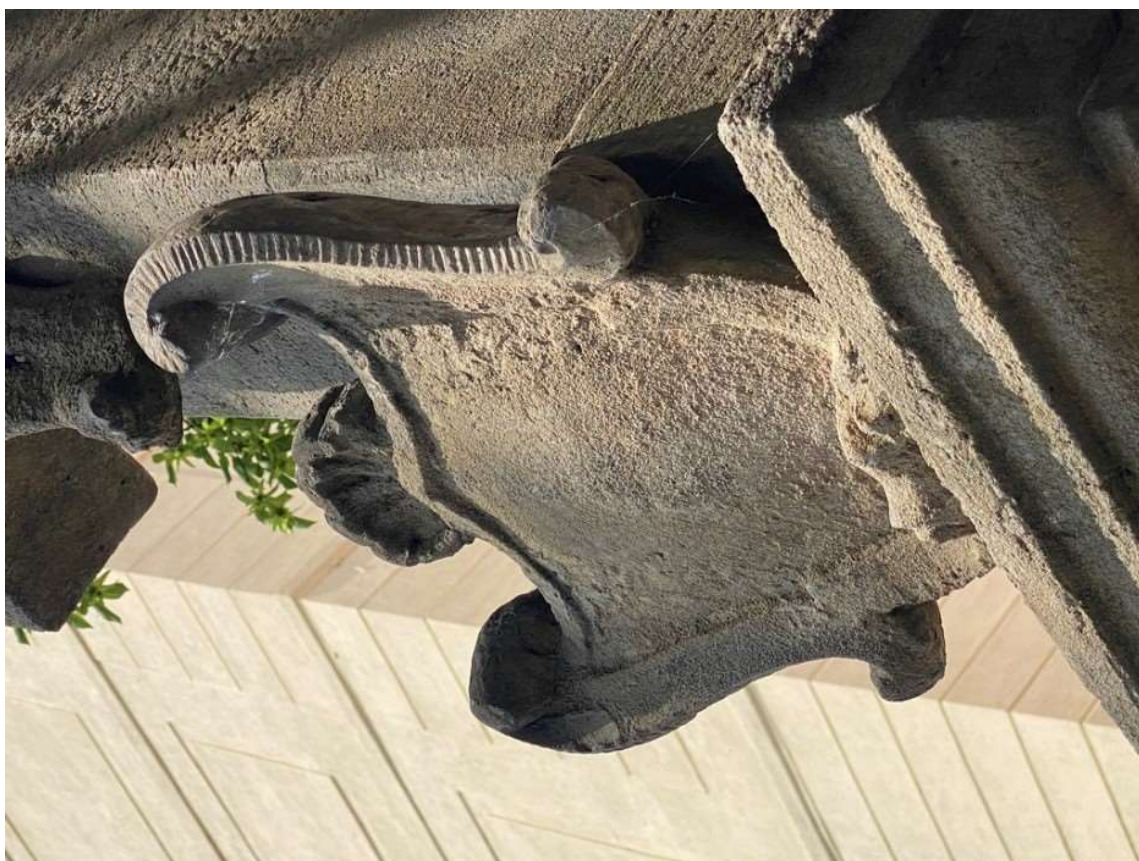
Nápisová kartuše: dožilé tmelení, sprašování materiálu, tvorba tmavých krust

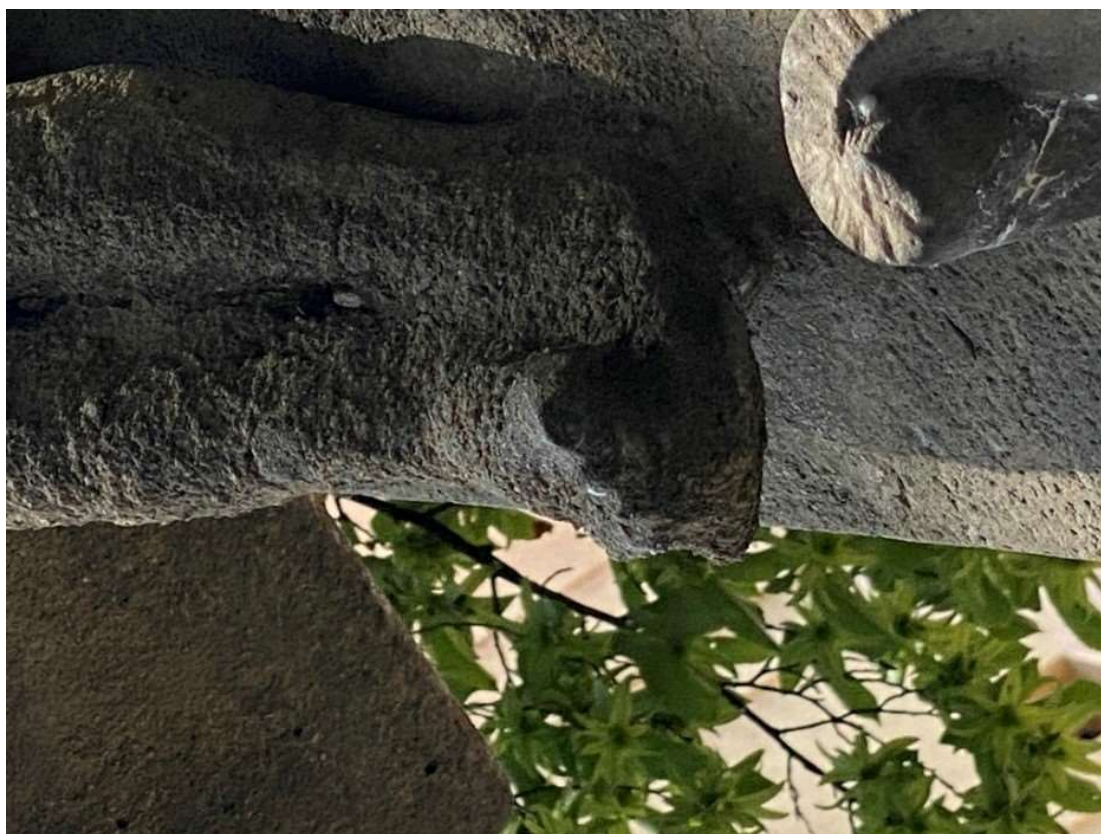
Kříž: nohy Krista, zčernání, sprašování materiálu, chybějící modelace prstů, tmelené končetiny

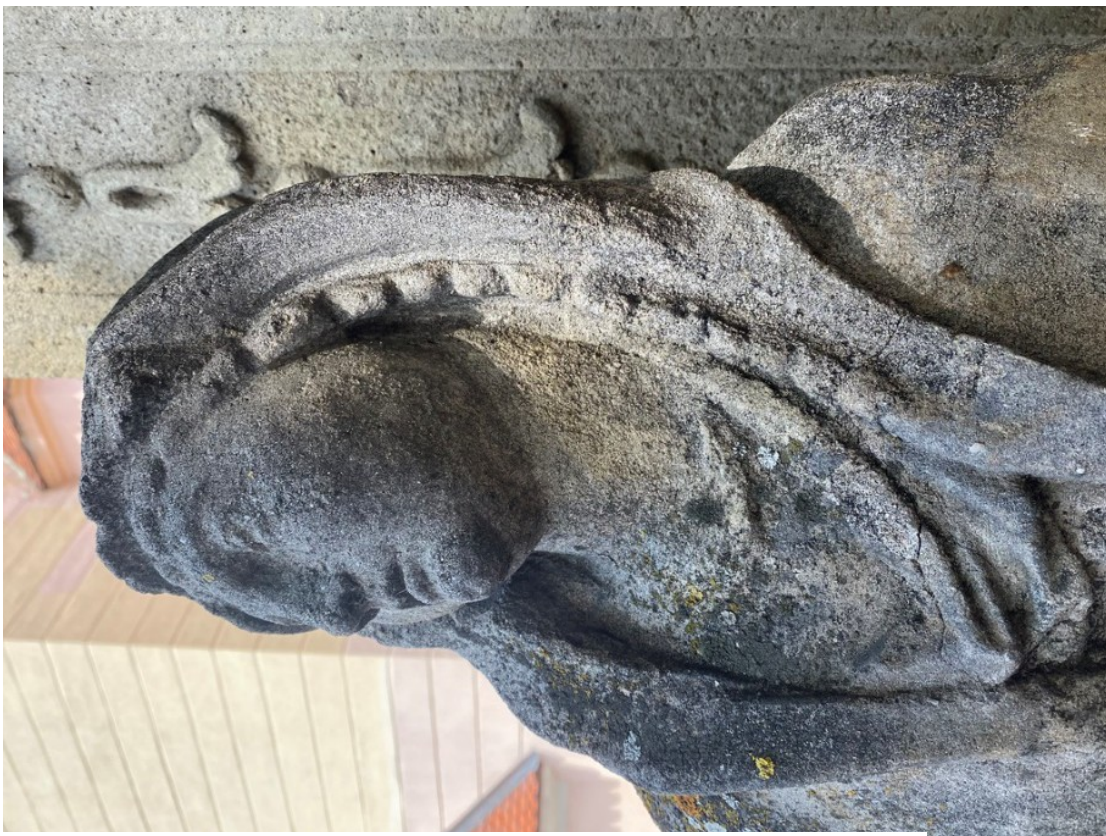
Panna Maria: současný stav, celkový pohled. Patrné znečištění a biocidní napadení

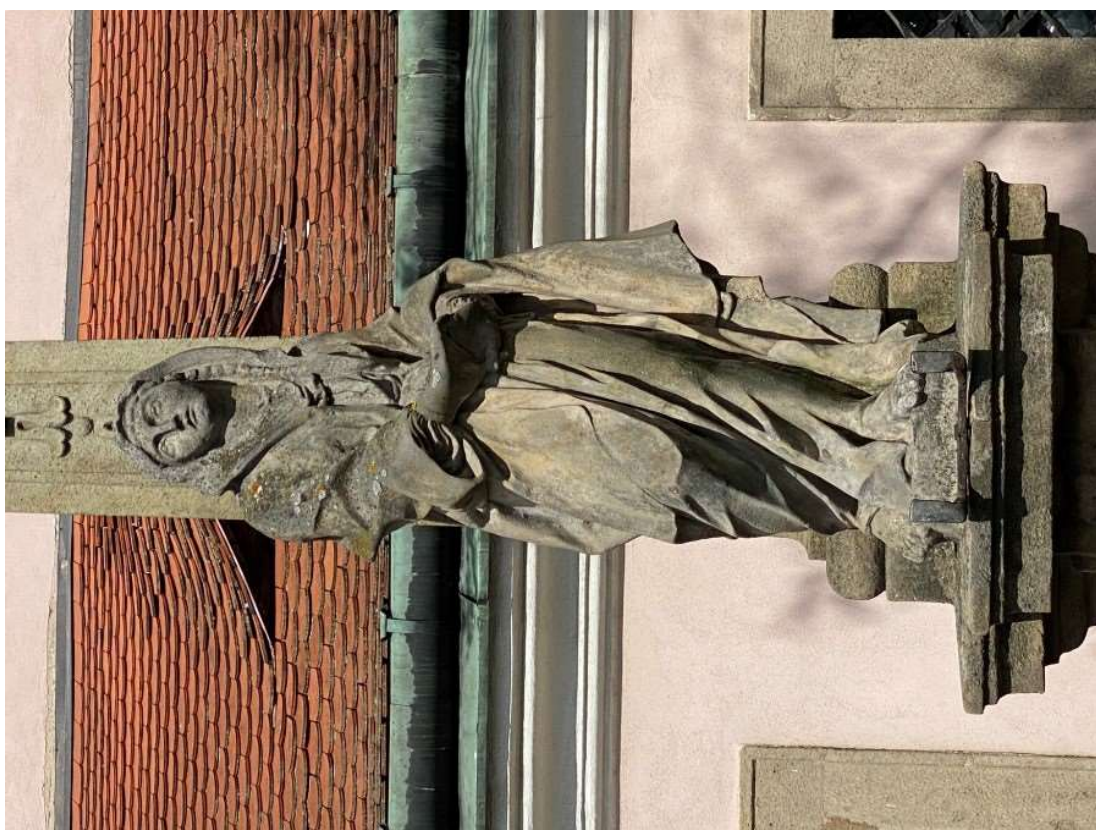
Detail hlavy Panny Marie: odlišná zrnitost pískovce, horizontální praskliny, biocidní napadení

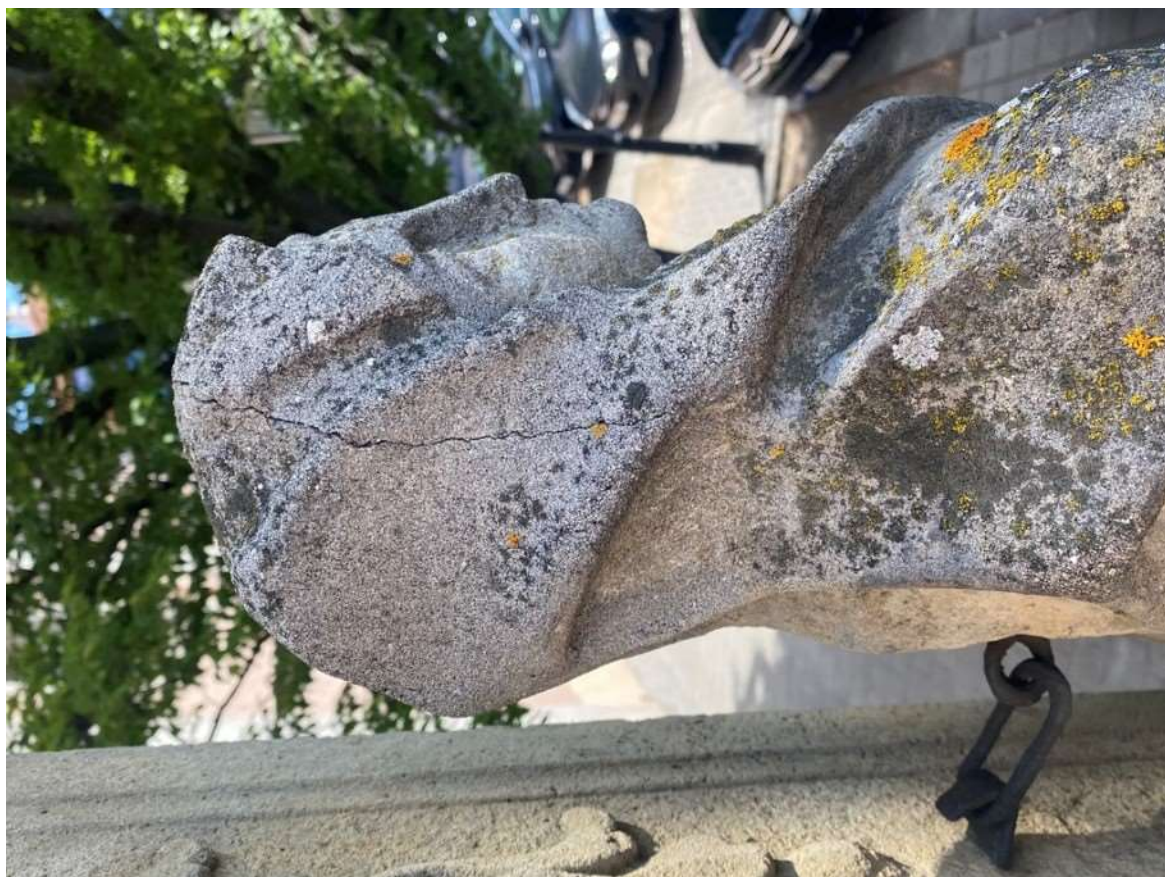
Socha Panny Marie – prasklina po celé délce nově vymodelované hlavy, biocidní napadení

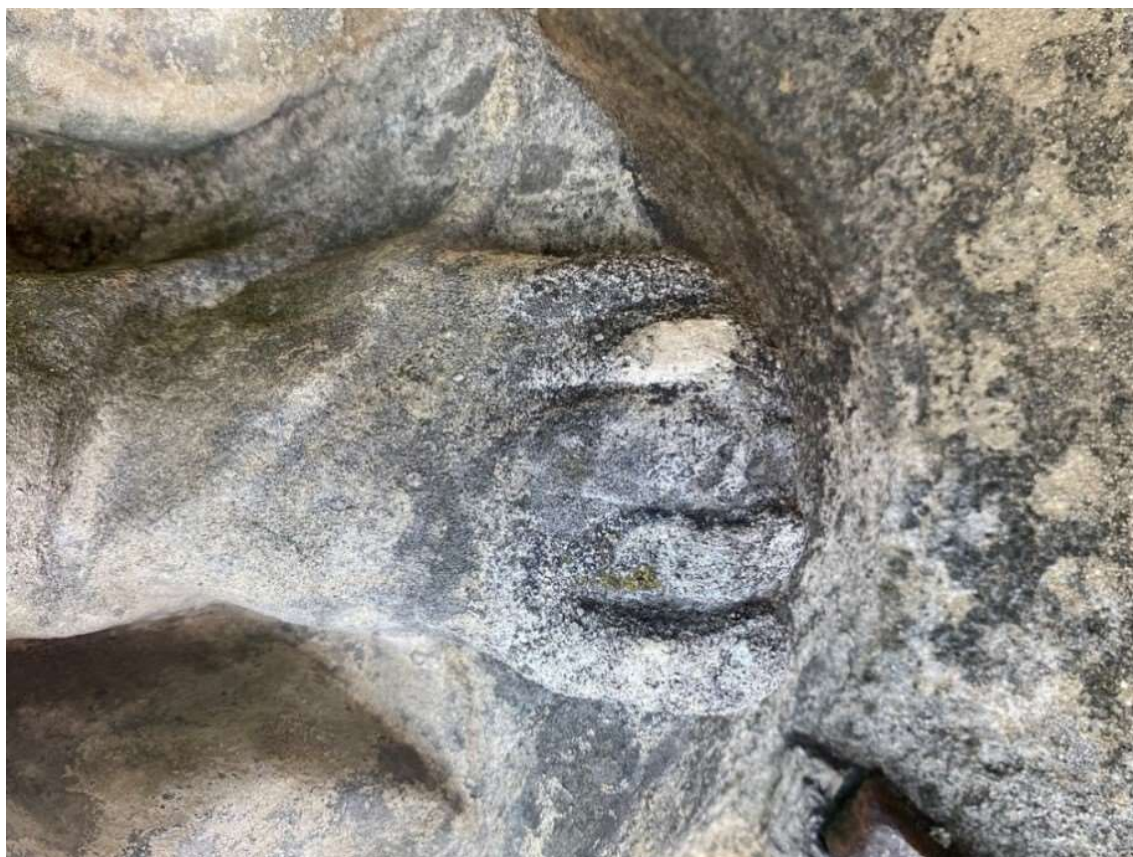
Socha Panny Marie – nevhodný doplněk, úbytek hmoty v oblasti nohou, biocidní napadení, krusta

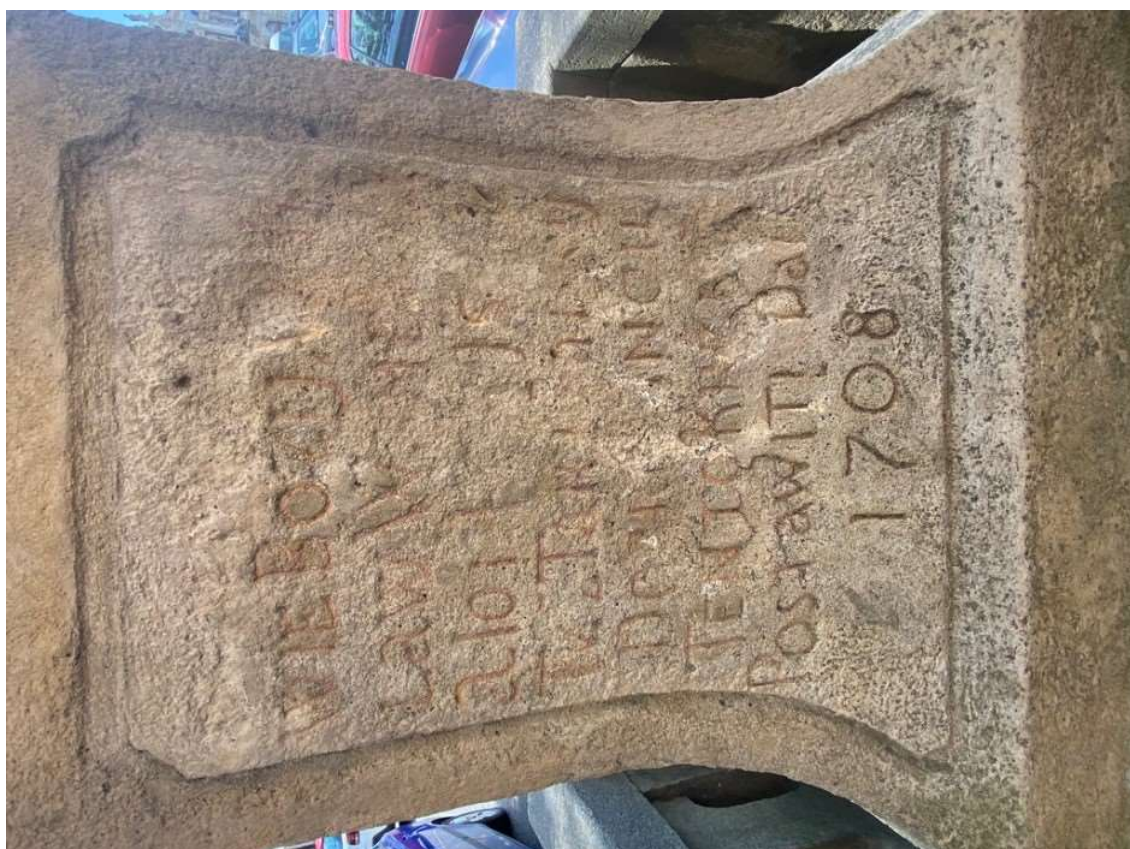
Nápis na soklu: Dochované torzo nápisu, sprašování a degradace kamene, lokální

Písmo na zadní straně podstavce – Zde je na zvážení, jestli samotné písmo doplňovat nebo ponechat v torzálním stavu. Pokud z historických fotek bude znám celý text a tvar písma a po konzultaci se zástupci NPÚ lze přistoupit k rekonstrukci. Text písma bude zakreslen na pauzák a poté přenesen na doplněné části chybějícího podstavce. Po provedení rekonstrukce textu bude písmo zvýrazněné dle viditelné dochované barevnosti. Pro zvýraznění písma budou použity železité pigmenty fy. Bayer a Strassevil dispergovanými ve směsi lihu a paraloidu.

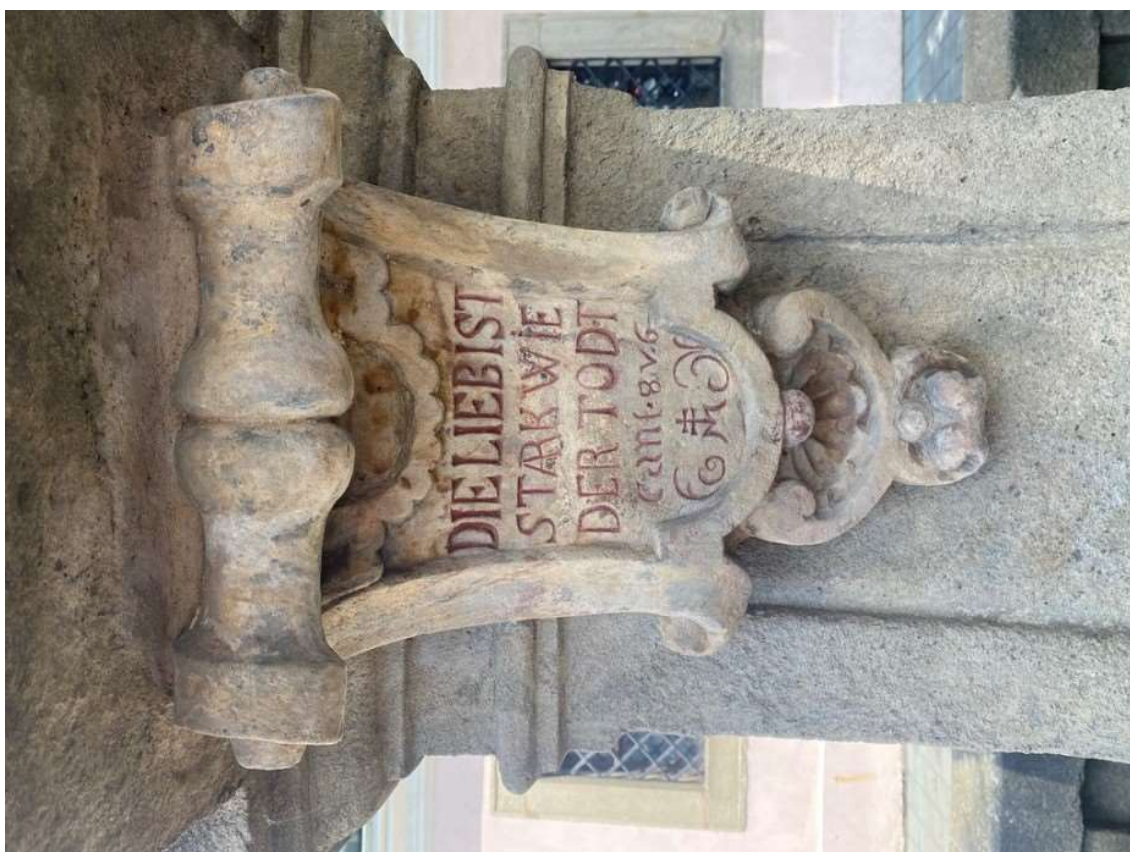
Kartuše: dožilé tmely, lokální znečištění

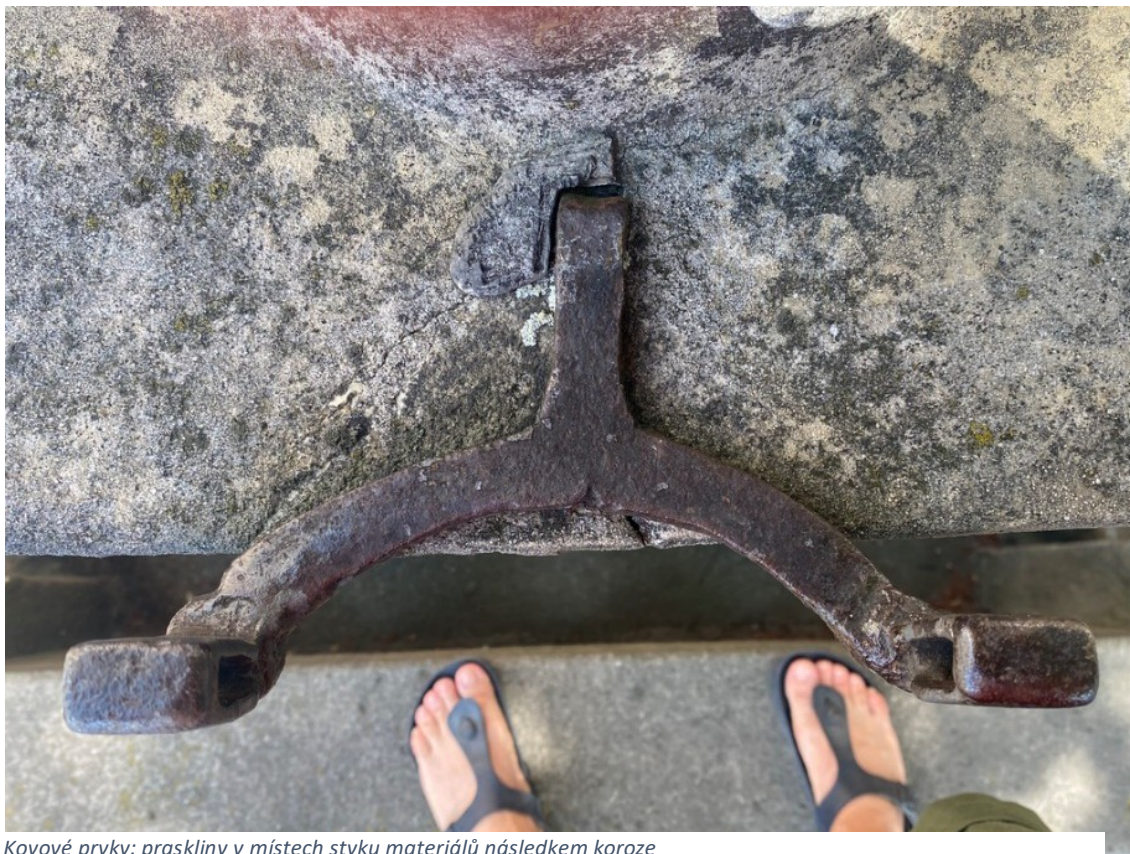
Kovové prvky: praskliny v místech styku materiálů následkem koroze

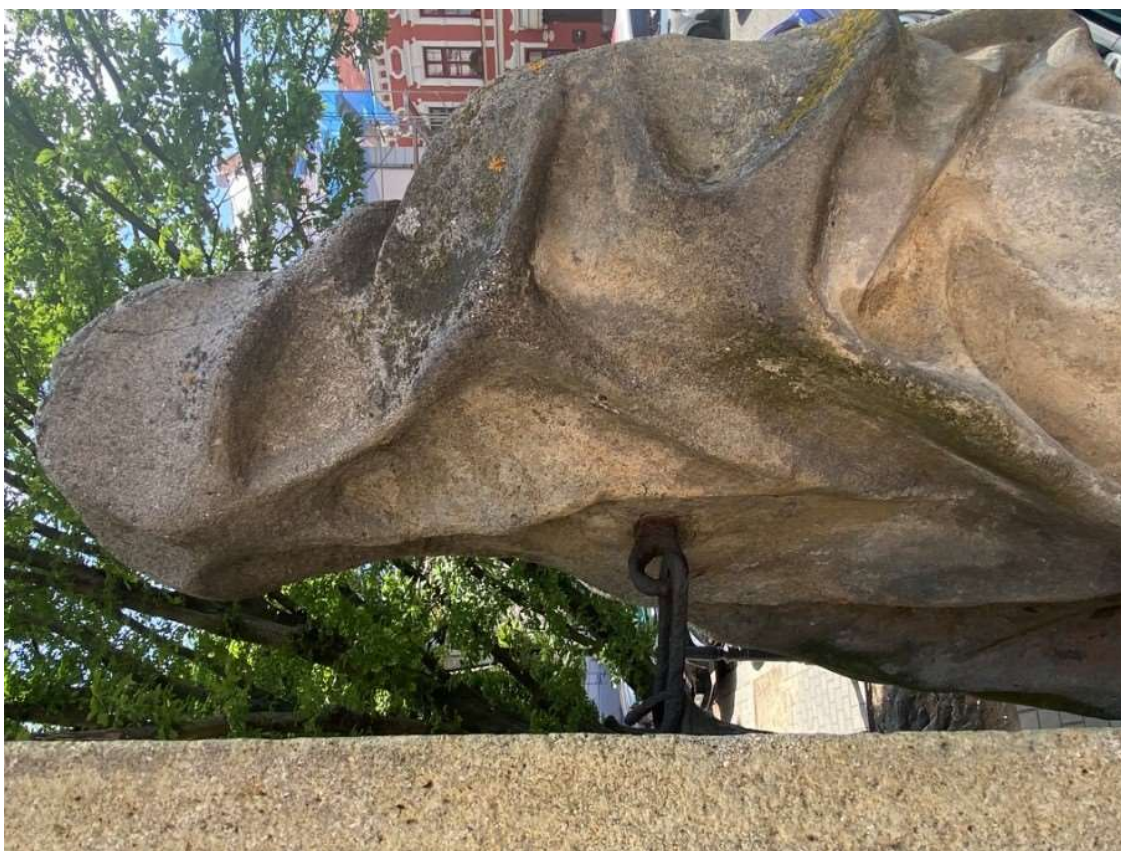
Kovové prvky: ukotvení sochy, koroze materiálu v místech styku s pískovcem

Součástí restaurování bude provedení důkladné kontroly kotvících prvků – především sochy a balustrády. Kotvící prvky budou očištěny a natřeny nátěrem. Budou překontrolovány kotvící kramle, které zajišťují jednotlivé bloky kamenné balustrády. V případě, že by kramle byly z korodující oceli budou vyměněny za nerezové.

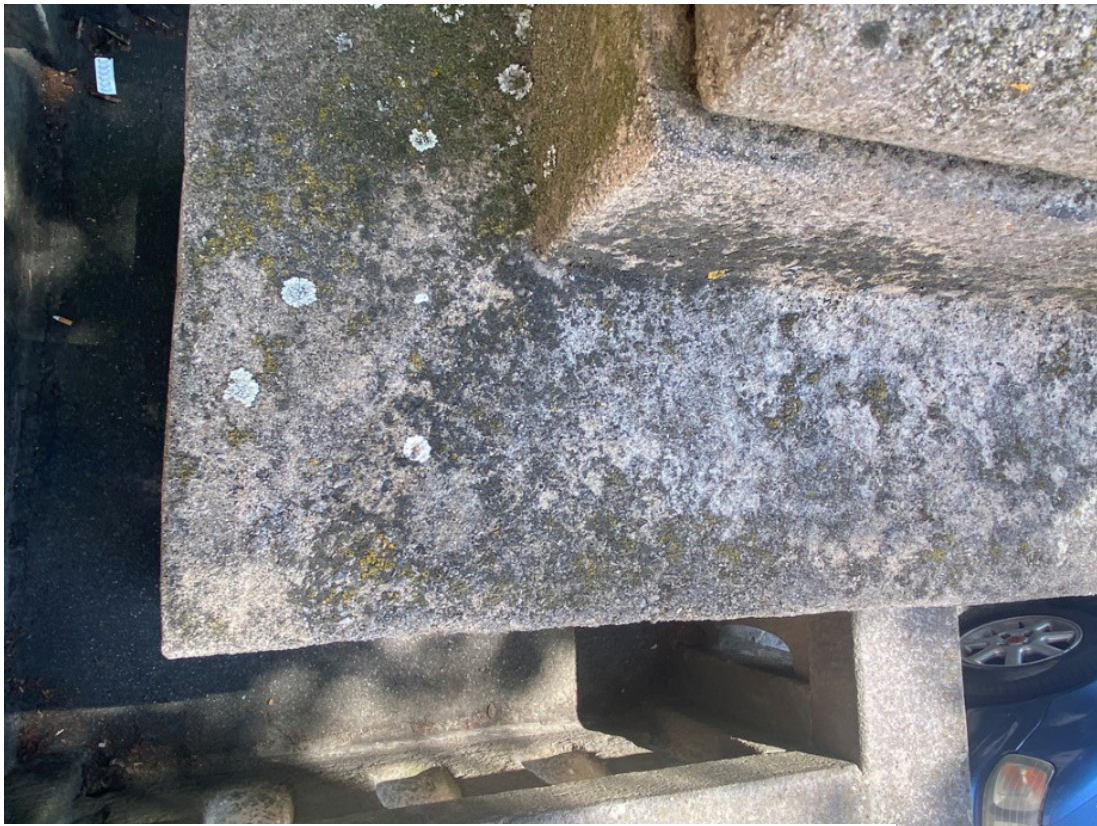
Sokl: sprašování kamene, biocidní napadení (líšejníky, mechy, tvorba krust

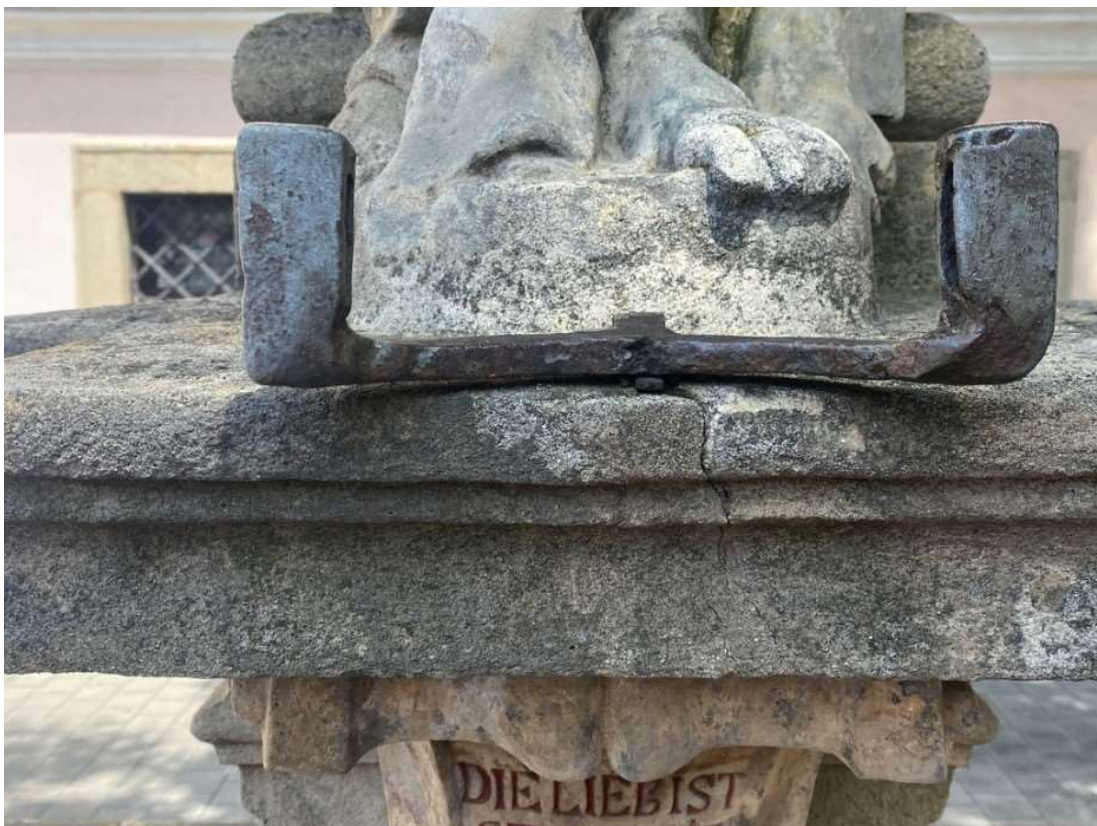
Sokl pod sochou PM: prasklina pod kovovým prvkem, dožilé tmely tvorba krust

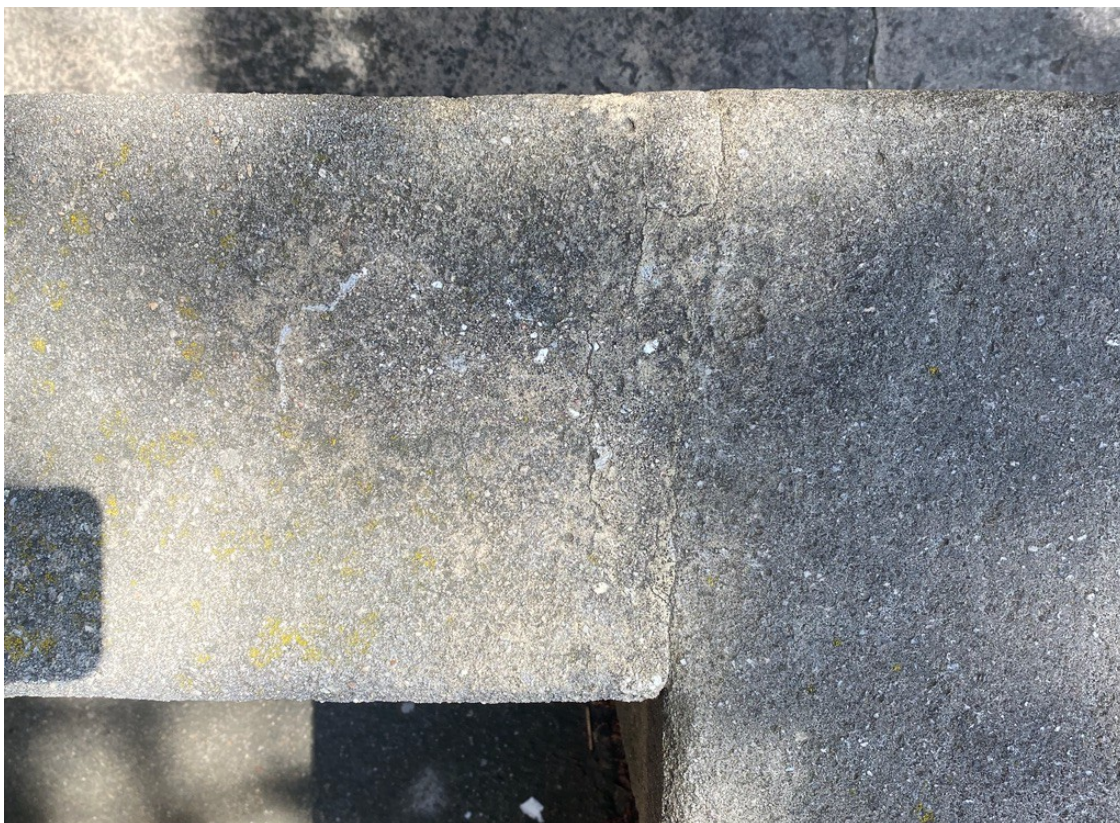
Madlo balustrády: biocidní napadení, praskliny, znečištění

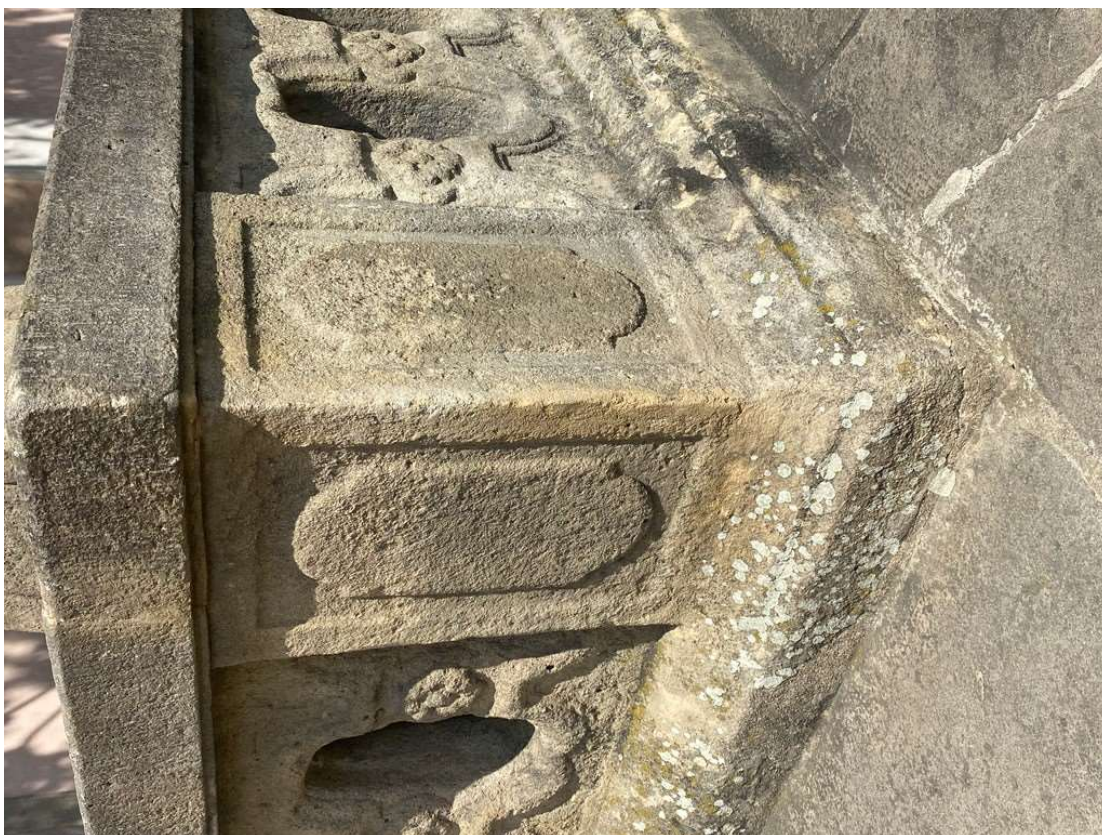
Balustráda: nárožní reliéf: eroze, biocidní napadení

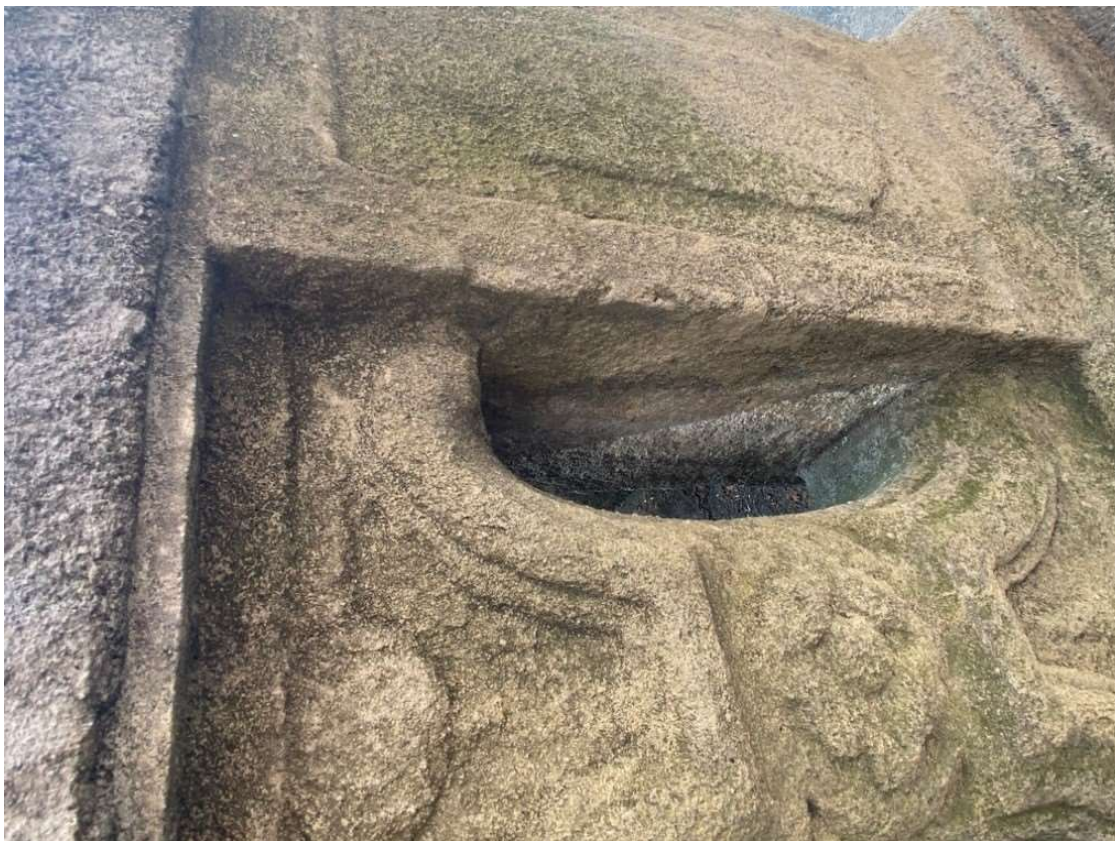
Balustráda: znečištění, biocidní napadení, eroze kamene, ztráta modelace, tvorba krust

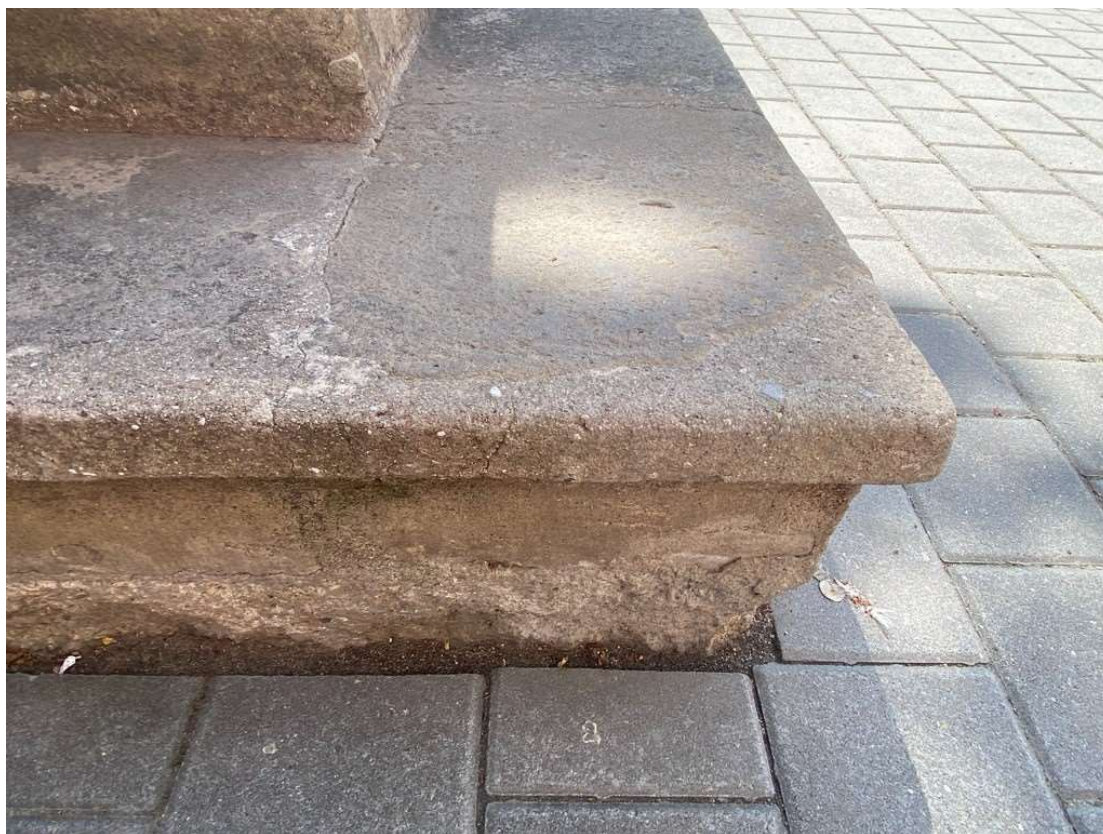
Sokl, stupeň: praskliny, dožilé tmelení a spárování, praskliny, degradace základu následkem působení vlhkosti
