Předběžný restaurátorský průzkum a záměr na kříž se sochou Panny Marie v Kroměříži

RESTAURÁTORSKÝ PRŮZKUM A ZÁMĚR

Kříž se sochou Panny Marie u kostela
Nanebevzetí Panny Marie v Kroměříži

Riegrovo náměstí č.p. 1137/12

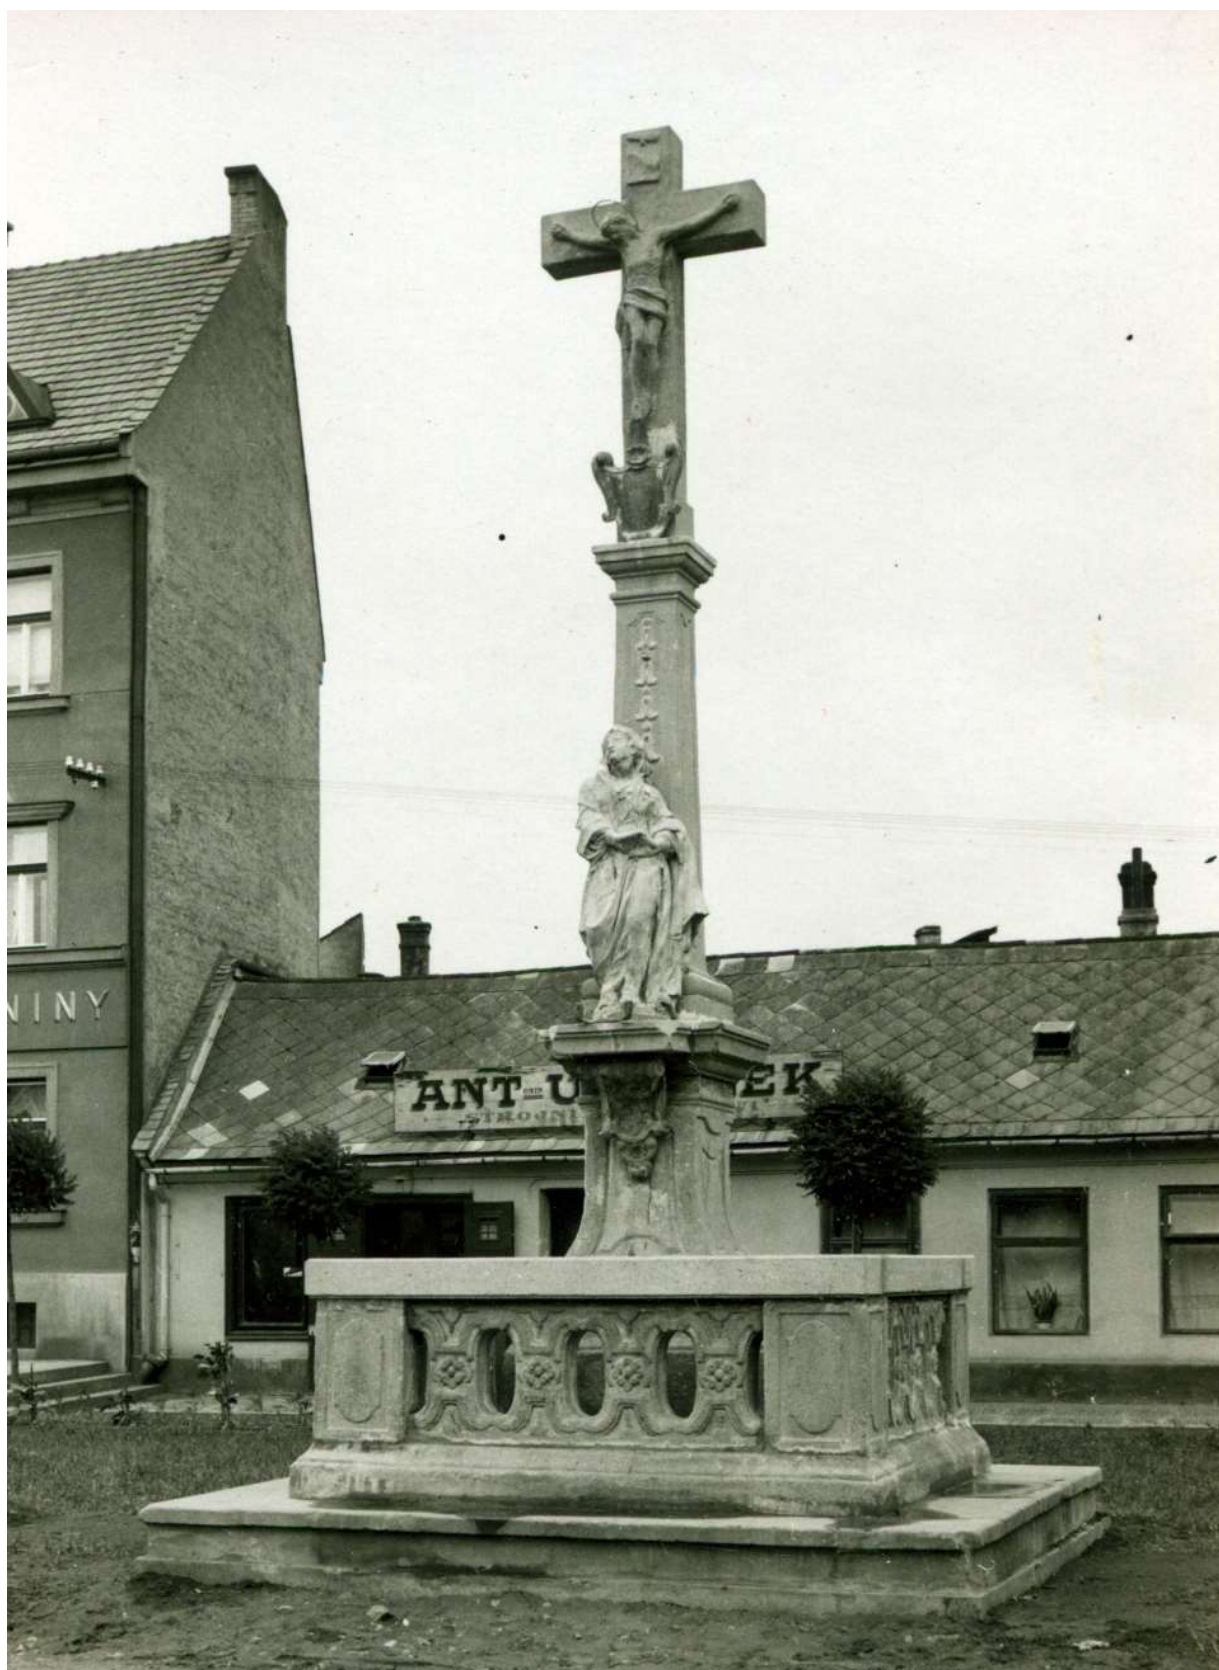
Historická fotografie – viditelná svatozář Krista

Atributy – Dle dochovaných fotografií a po konzultaci se zástupci NPÚ lze doplnit chybějící svatozář Krista (kroužek). Lze vyhotovit novou dle dochovaných historických fotografií. Byl by proveden okótovaný výkres a dle schváleného výkresu provedena realizace svatozáře.

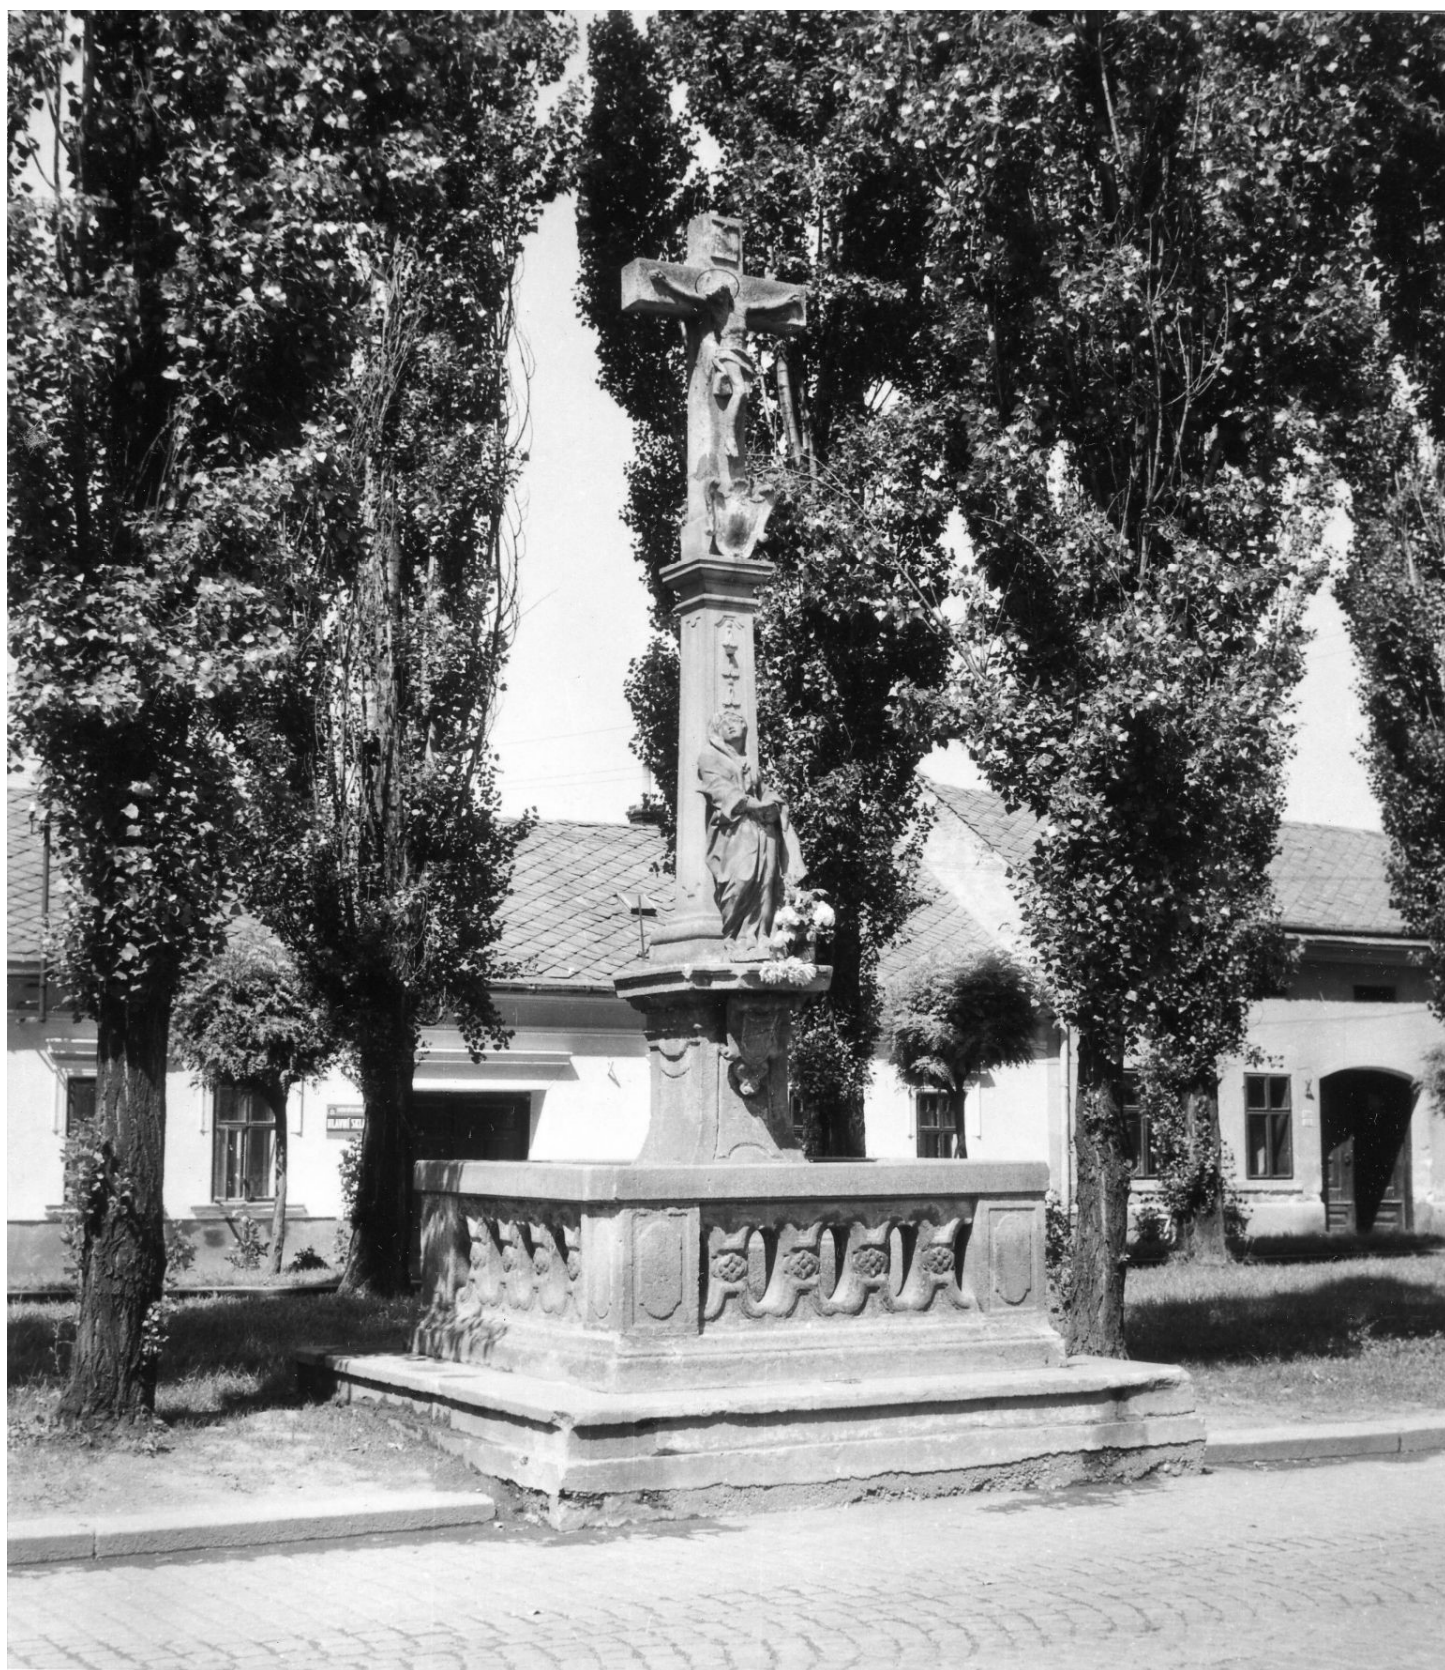
Historická fotografie – viditelná svatozář Krista

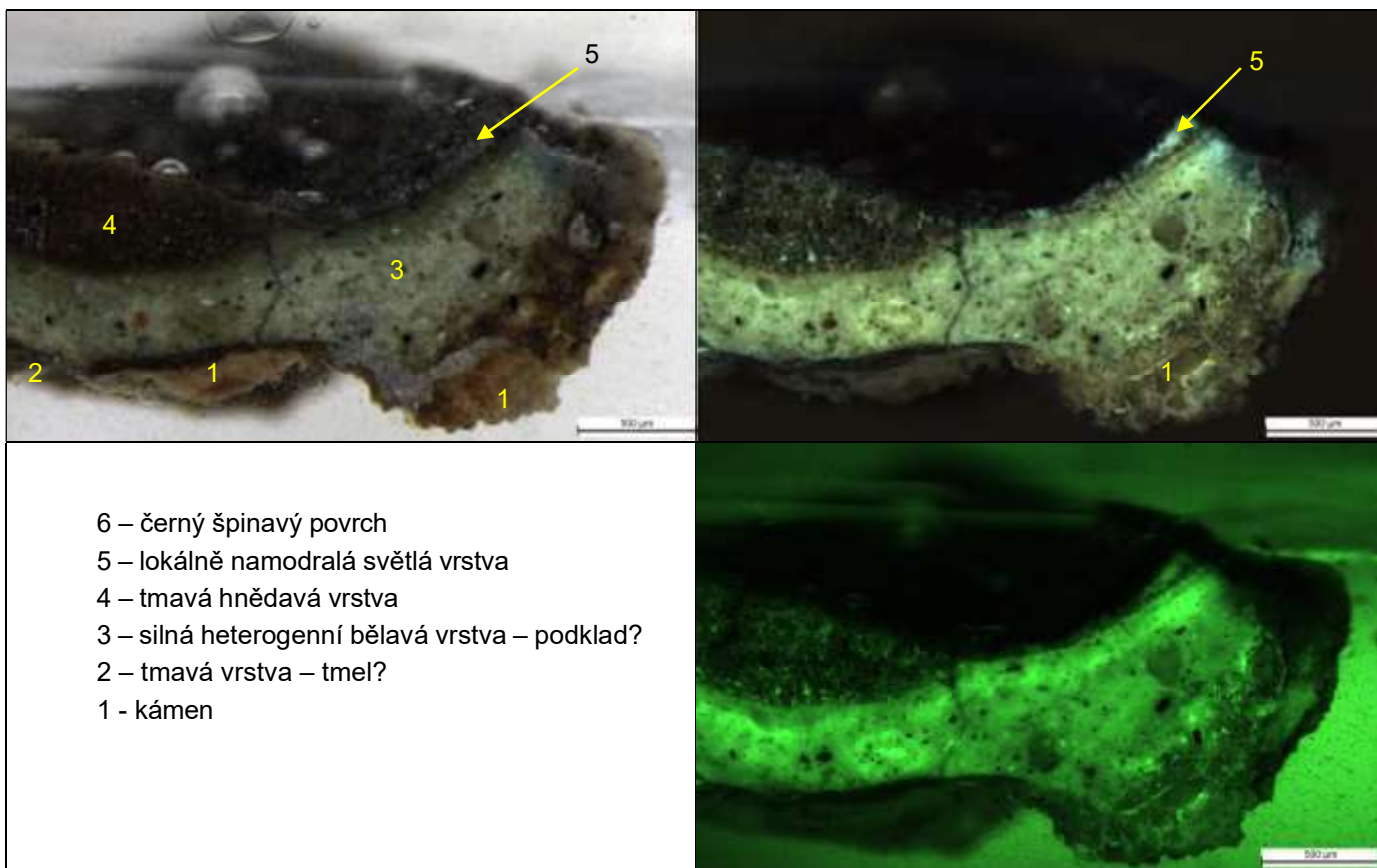
Obr. 1: Mikroskopický snímek souvrstvím povrchových úprav vz.1 v příčném řezu pod viditelným světlem (vlevo) a UV světlem (v modré a zelené oblasti vpravo). Měřítka je vloženo.

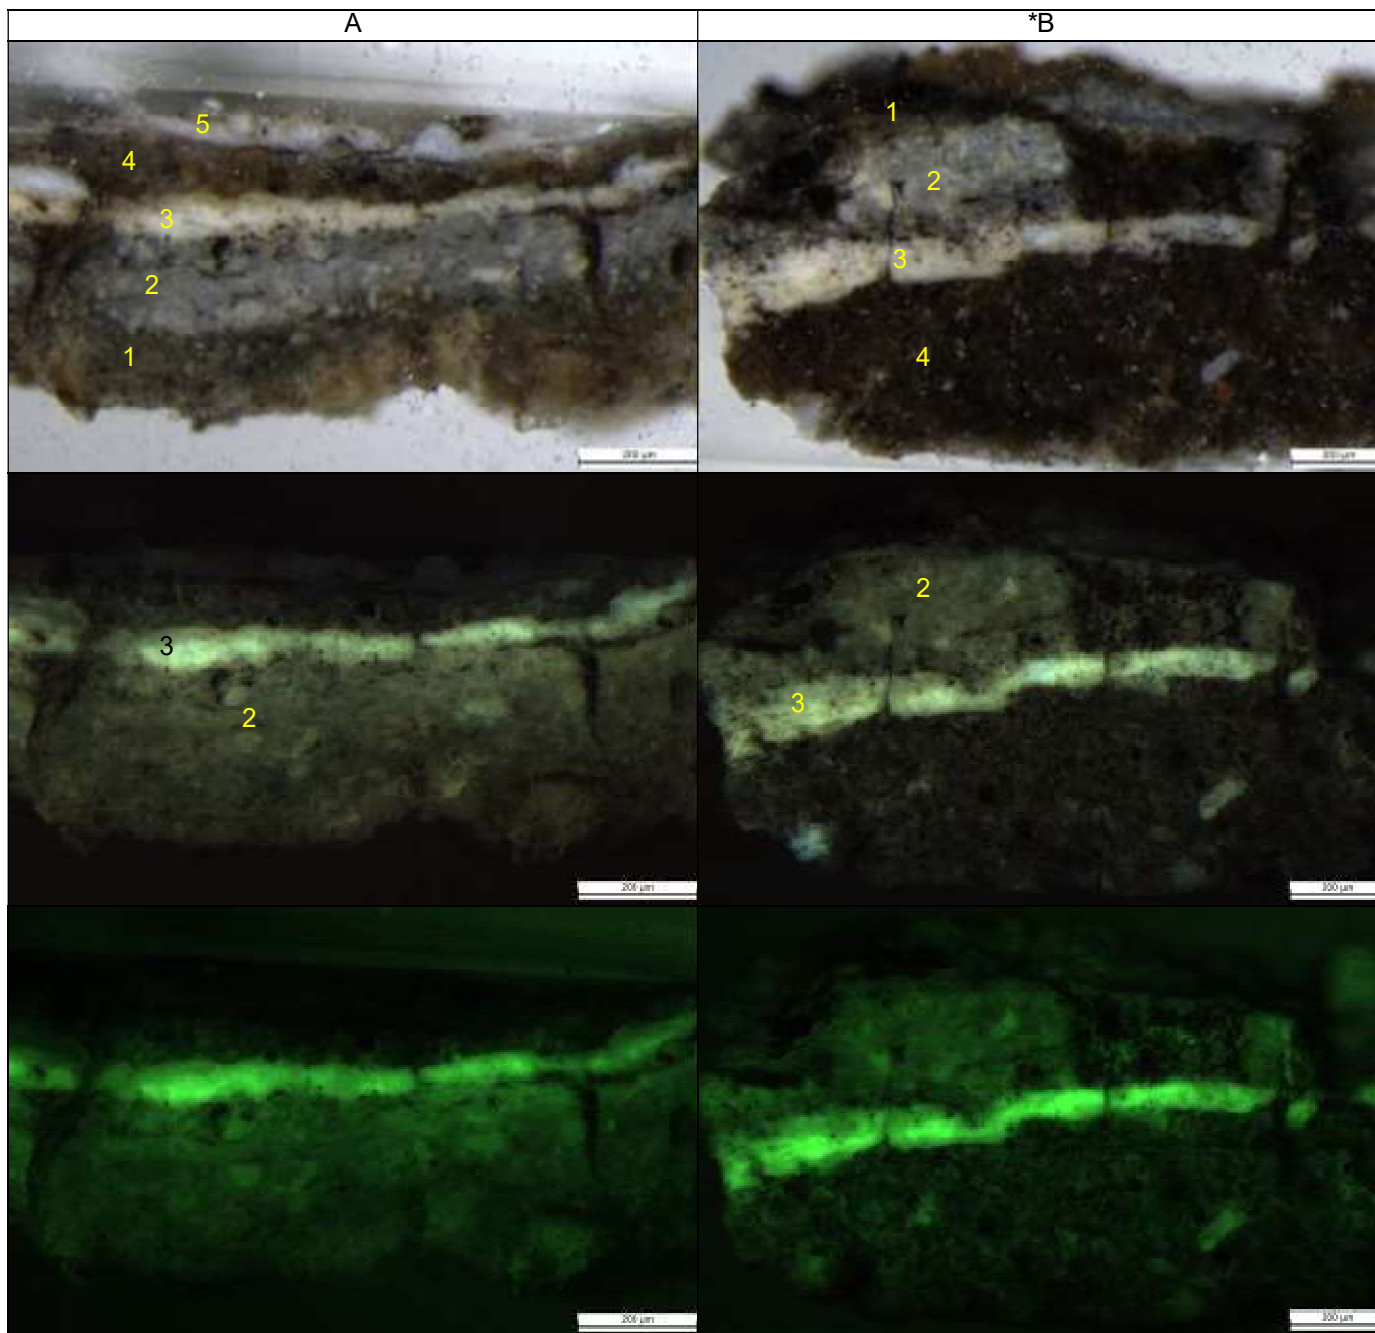
Obr. 2 A, B: Mikroskopický snímek souvrstvím povrchových úprav vz.2 – dvou různých úlomků (A a B*) v příčném řezu pod viditelným světlem a UV světlem (v modré a zelené oblasti). Měřítka je vloženo.

Na kameni (1) je nejstarší zachovaná vrstva modrošedá (2), následuje tenký bílý nátěr (3) se silnou fluorescencí v obou vlnových délkách UV (pravděpodobně s obsahem olovnaté běloby), dále velmi heterogenní tmavá okrová vrstva (4) a aktuální bělavá vrstva (5).

Z povrchových úprav jak erbu, tak roucha Panny Marie se zachovaly jen zlomky. Nejstarší dochovaná barevná úprava roucha Panny Marie je modrošedá (2), na vzorku erbu je to buď silná bělavá vrstva (3) s obsahem různých pigmentových zrn, anebo slabší modravá vrstva (4).
