RESTAURÁTORSKÝ PRŮZKUM A ZÁMĚR

Sousoší Krista a Marie
Rej. č. kulturní památky 29519/7-6020

Chobot, Kroměříž

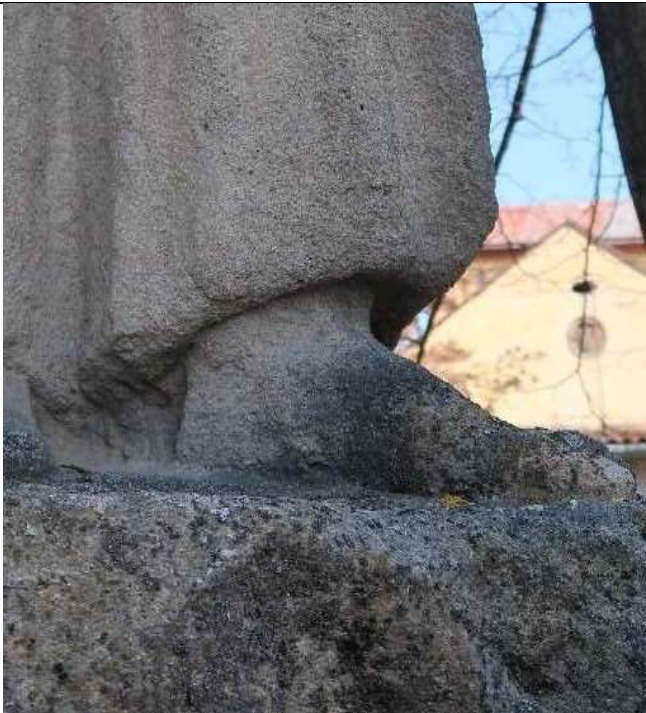
Černé povlaky		
Projev poškození	Pravděpodobná příčina

tmavé oddělující se depozity, především v dešťových stínech	usazeniny na vodorovných partiích kamene

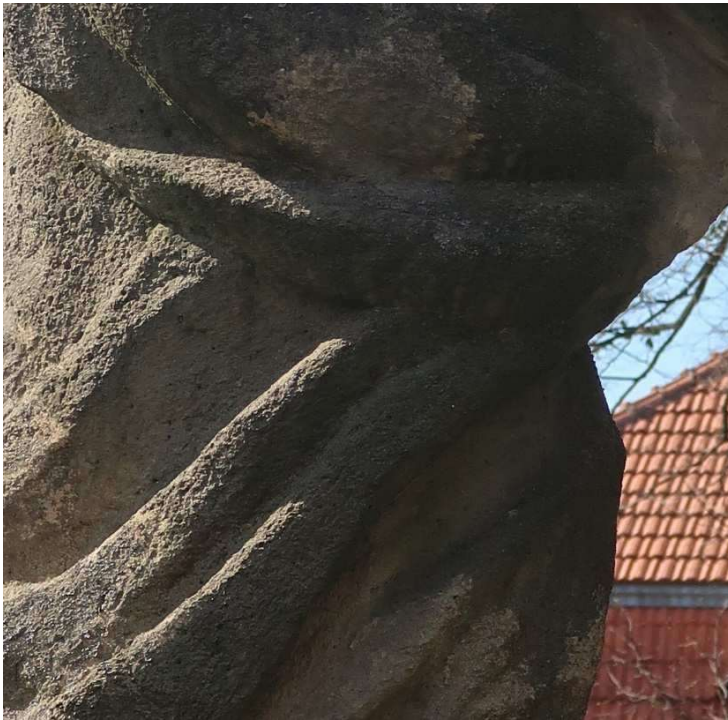
Dožilé tmely		
Projev poškození	Příčiny

barevně odlišné doplňky	vyplavování pigmentu z doplňovaných partií

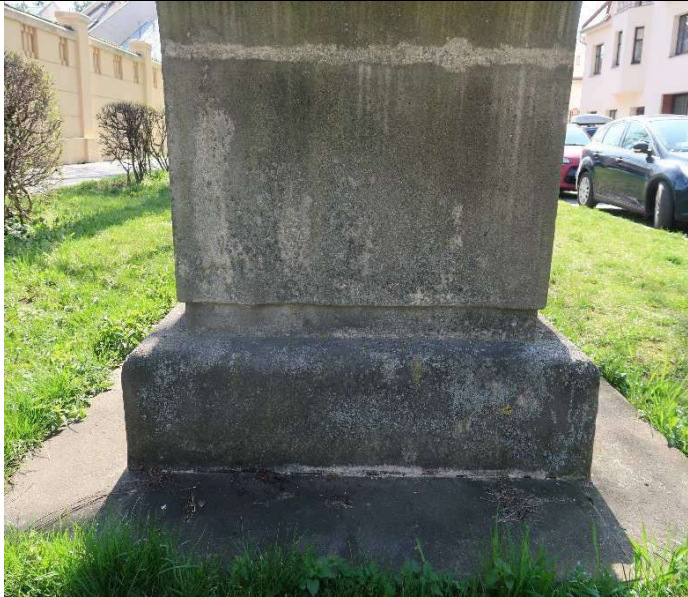
Koroze kamene		
Projev poškození	Příčiny

úbytek originální hmoty pískovce	méně kvalitní druh pískovce s vyšším obsahem jílovité složky

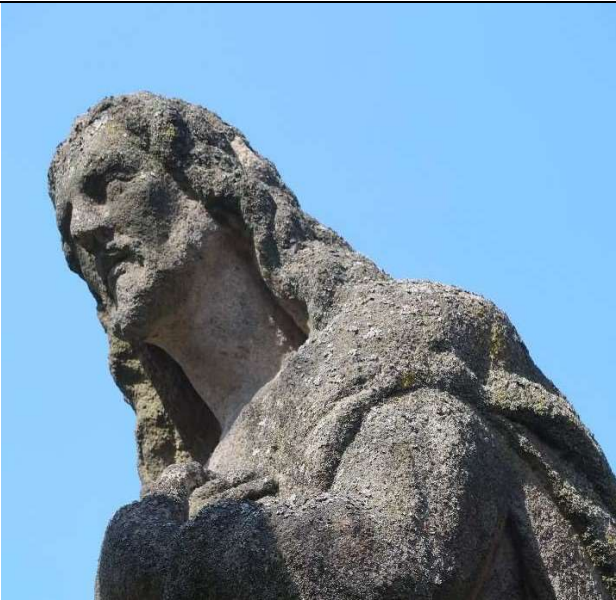
Atributy		
Projev poškození	Příčina

absence svatozáří	případné osazení svatozáří bude stanoveno po průzkumu z lešení

Atributy budou rekonstruovány v případě, že bude nalezena vhodná dokumentace.

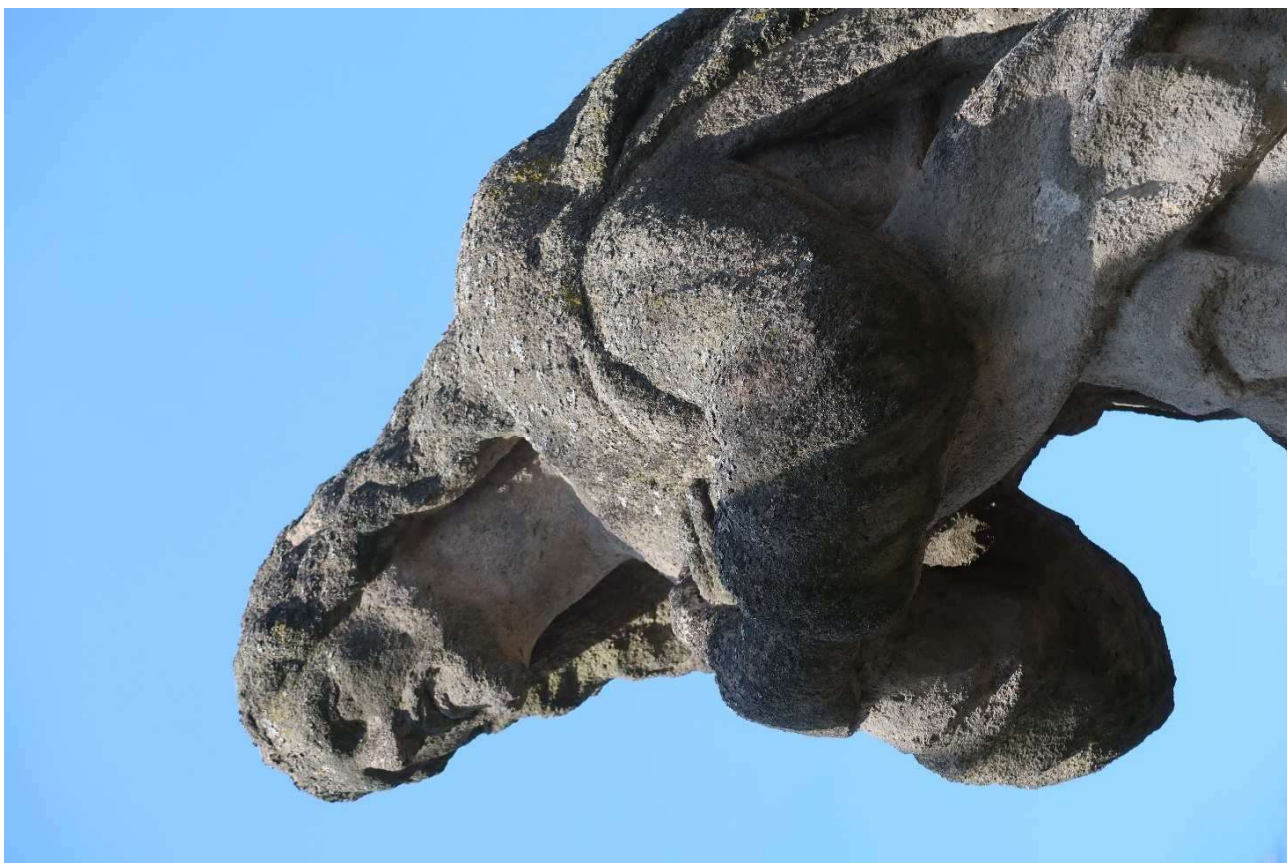
Stav přede restaurováním – postava Krista, detail

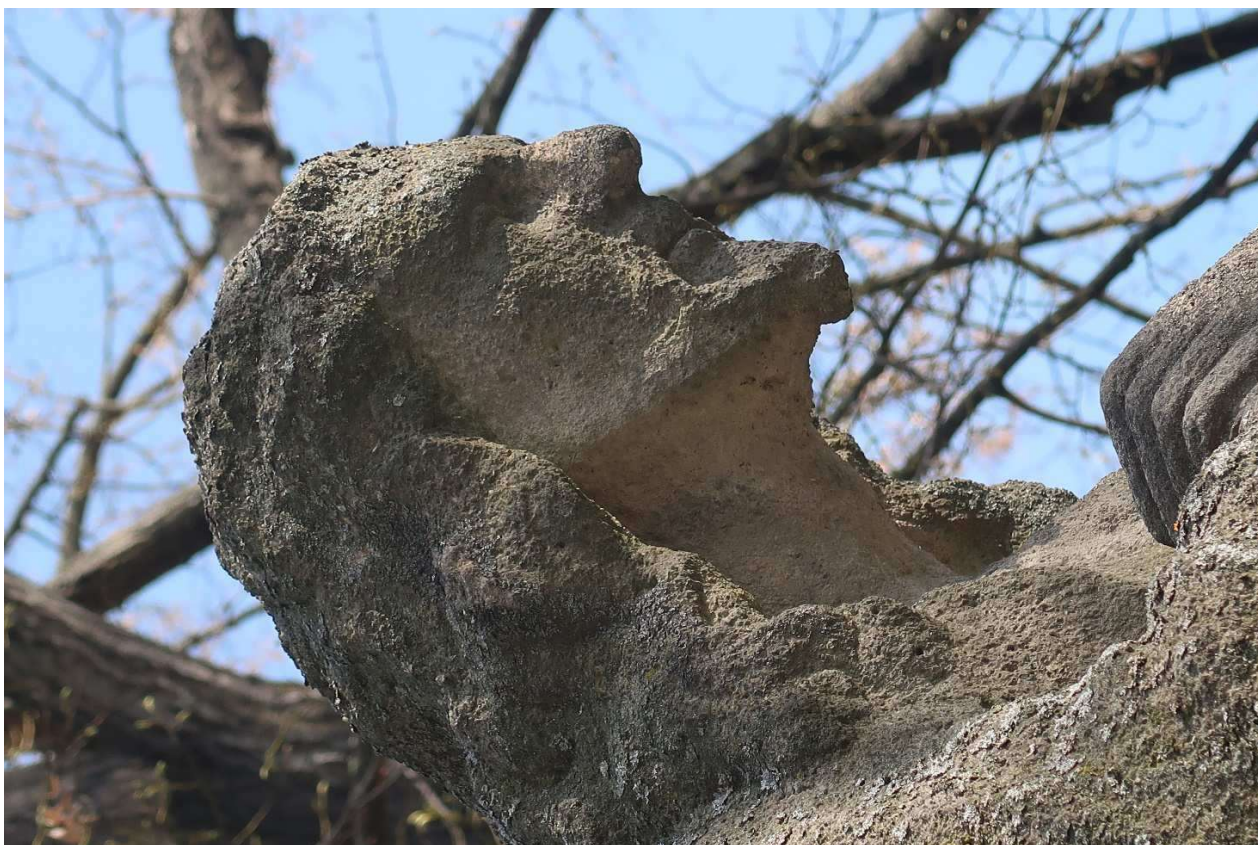
Stav před restaurováním – detail Hlavy Krista, silná koroze kamene, biologické napadení

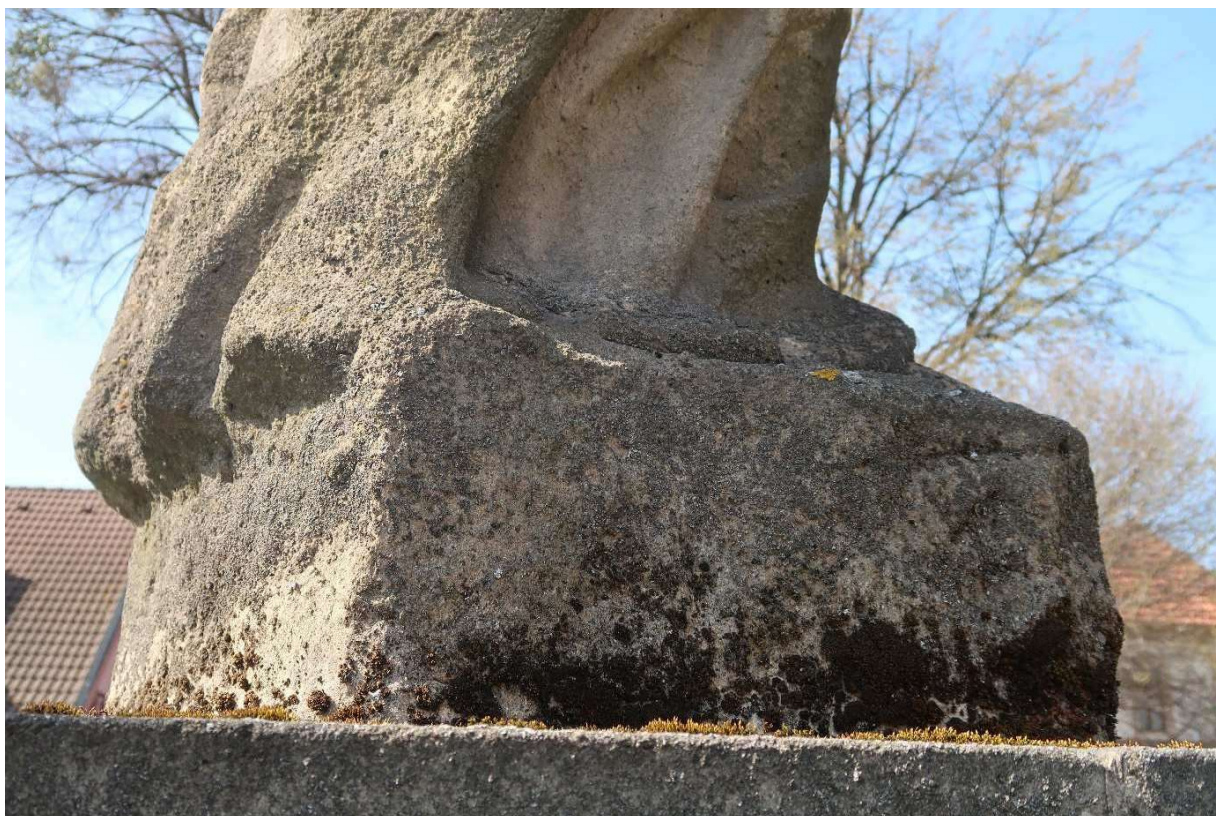
Stav před restaurováním – detail podstavce, mechy a lišejníky v silných vrstvách, praskliny

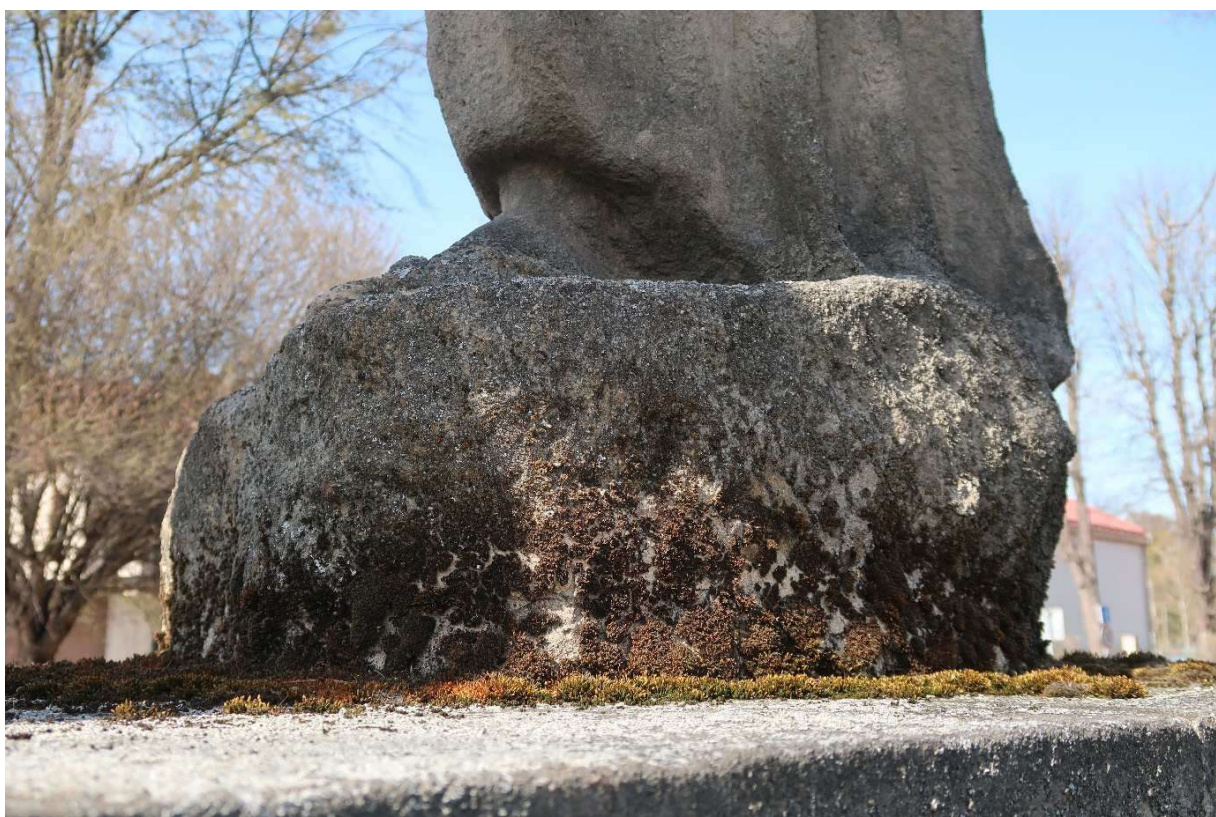
Stav před restaurováním – detail podstavce, mechy a lišejníky v silných vrstvách

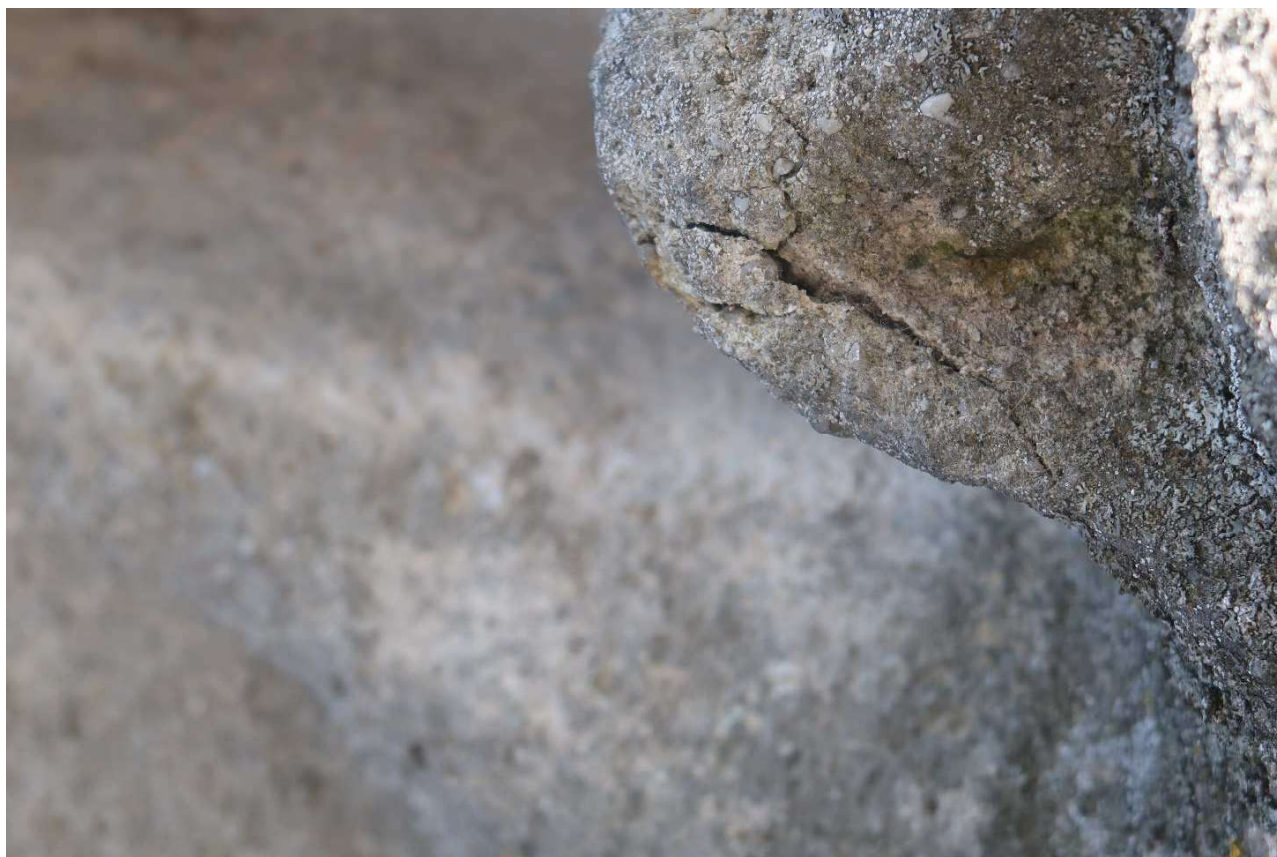
Stav před restaurováním – detail draperie, praskliny, odlupující se modelace

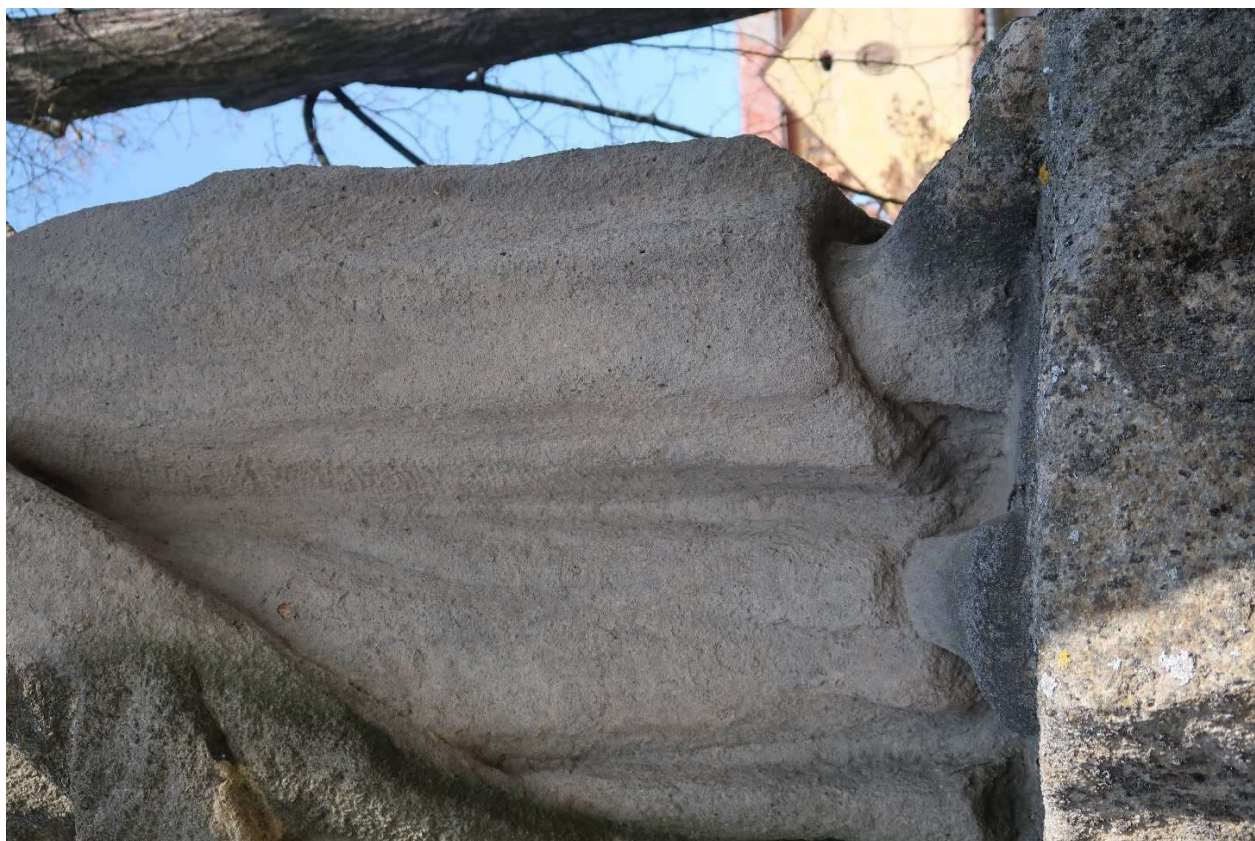
Stav před restaurováním – korozivní změny na draperii, praskliny v kameni

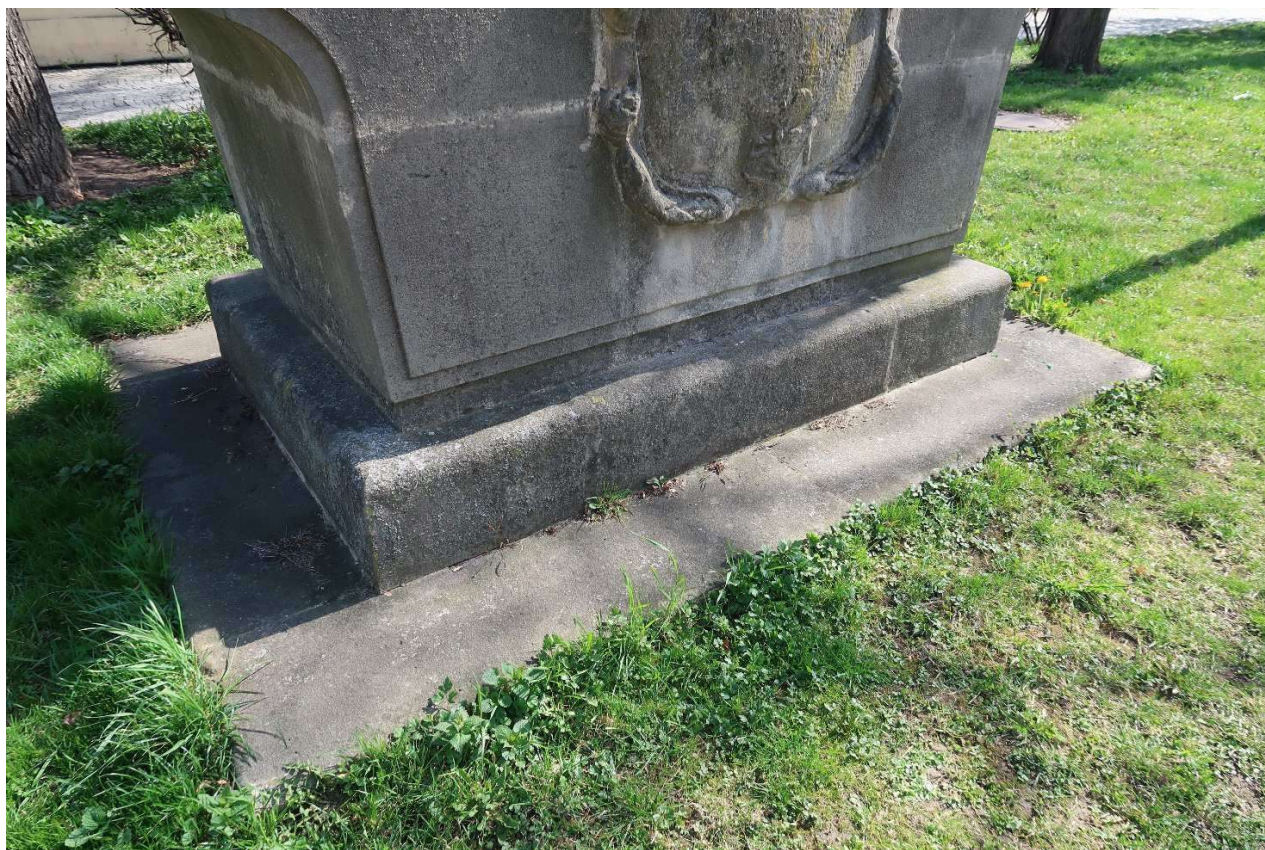
V minulosti došlo také k opravám spár tvrdým tmelem na cementové bázi, které jsou dnes v některých partiích uvolněné a vypadané.

Stav před restaurováním – přední pohled na podstavec, dožilé spárování

Uvolněné a dožilé cementové doplňky na profilacích budou citlivě sejmuty a nahrazeny novými, které se probarví ve hmotě a povrchově upraví tak, že budou barevností a strukturou navazovat na originální kámen.

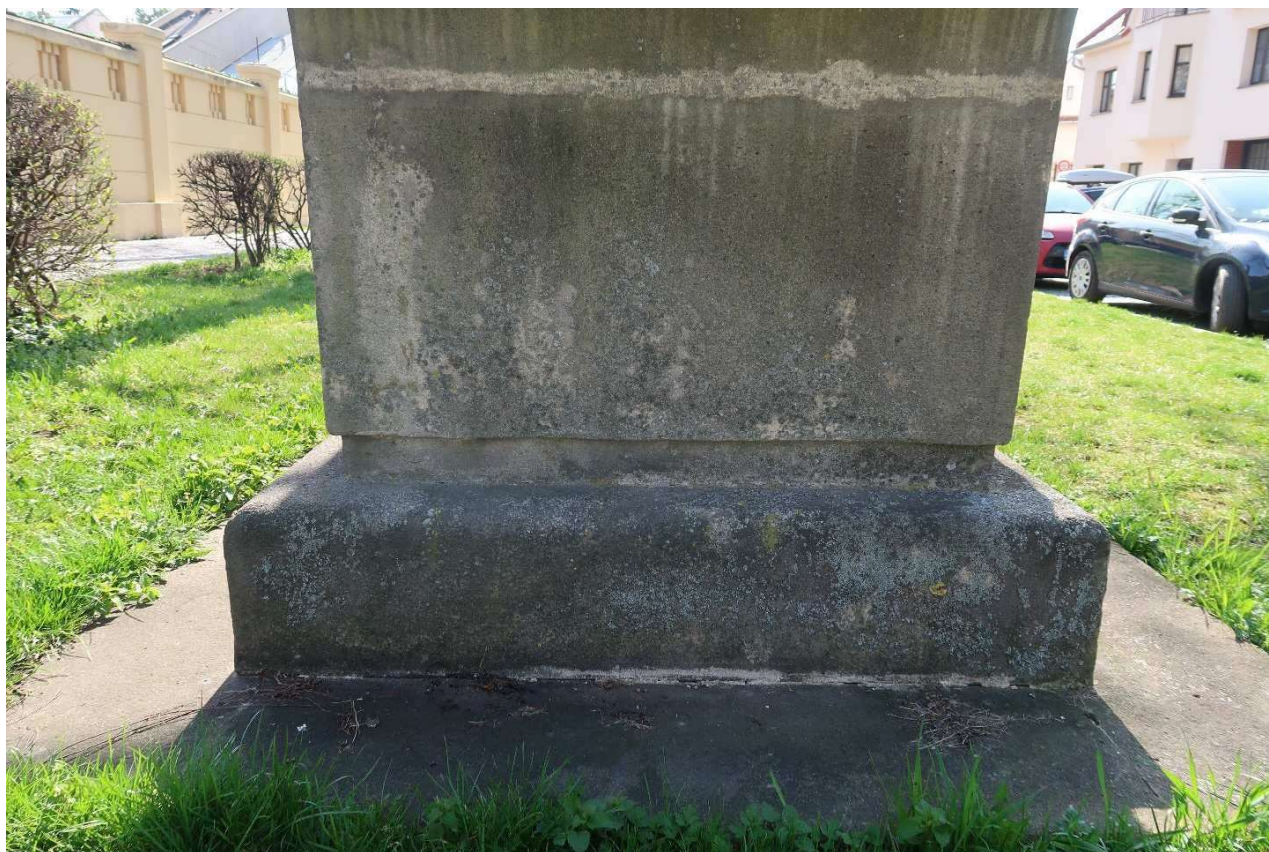
Stav před restaurováním – podstavec, zadní pohled, korozivní změny
