D.1.2 STAVEBNĚ KONSTRUKČNÍ ŘEŠENÍ

PROJEKT PRO STAVEBNÍ POVOLENÍ

**VÝMĚNA STŘEŠNÍHO PLÁŠTĚ A OPRAVA KROVU
ZŠ KOMENSKÉHO
Komenského náměstí č.p. 440
Kroměříž**

Datum: červen 2017

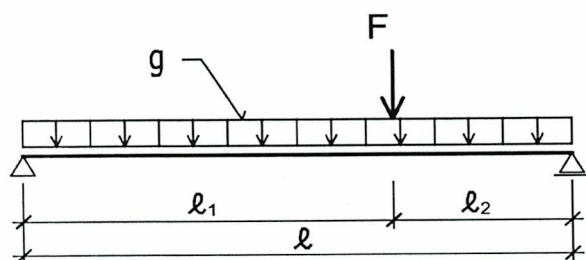
STATICKE SCHÉMA:

Zesílení stávajícího poškozeného vazného trámu (vynáší sloupek krovu)

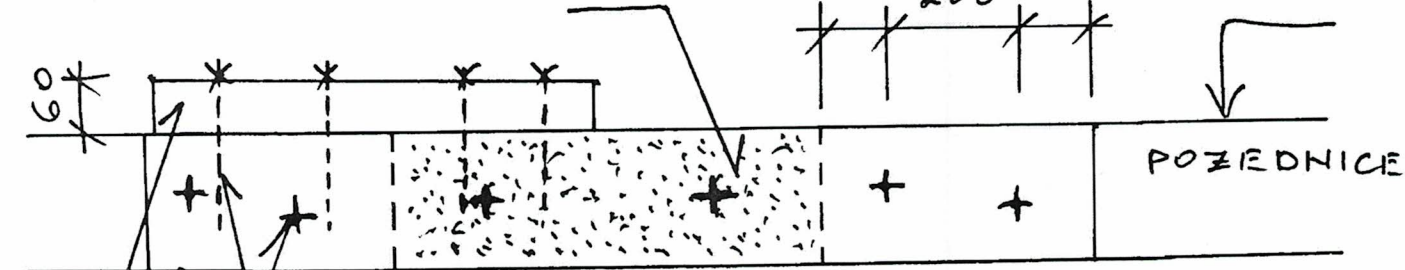
NAŘÍZES č. 1

1) Nález: Narušená část pozednice a dolní části krokve.

3) Nález: Narušená část pozednice.

6) Nález: Narušená část pozednice.

Řešení: Podepřít přilehlou vaznici a narušenou krokev. Vyříznout narušenou část stávající pozednice, doplnit stejným profilem a zpevnit v místech styku z vnitřní a horní strany dřevěnými příločkami (profil 60 x 150 mm) a vruty ϕ 12 mm (nákres č. 1). Vyříznout narušenou dolní část stávající krokve, doplnit stejným profilem (profil 140 x 150 mm) a zpevnit bočními dřevěnými příločkami (profil 2x 60 x 150 mm) a ocelovými svorníky ϕ 20 mm (nákres č. 3).

Řešení: Podepřít přilehlou vaznici a krokev. Vyříznout narušenou část stávající pozednice, doplnit stejným profilem a zpevnit v místech styku z vnitřní a horní strany dřevěnými příložkami (profil 60 x 150 mm) a vruty $\phi 12$ mm (nákres č. 1).

VYŘÍZNOUT A DOPLNIT
STEJNÝM PROFILEM

BOČNÍ PŘÍLOŽKA
60 x 150 mm

VRUT ϕ 12 mm
DL. 180 mm

HORNÍ PŘÍLOŽKA
60 x 150 mm
(140)

(NA OBOU KONCÍCH
DOPLNĚNÉ POZEDNICE)

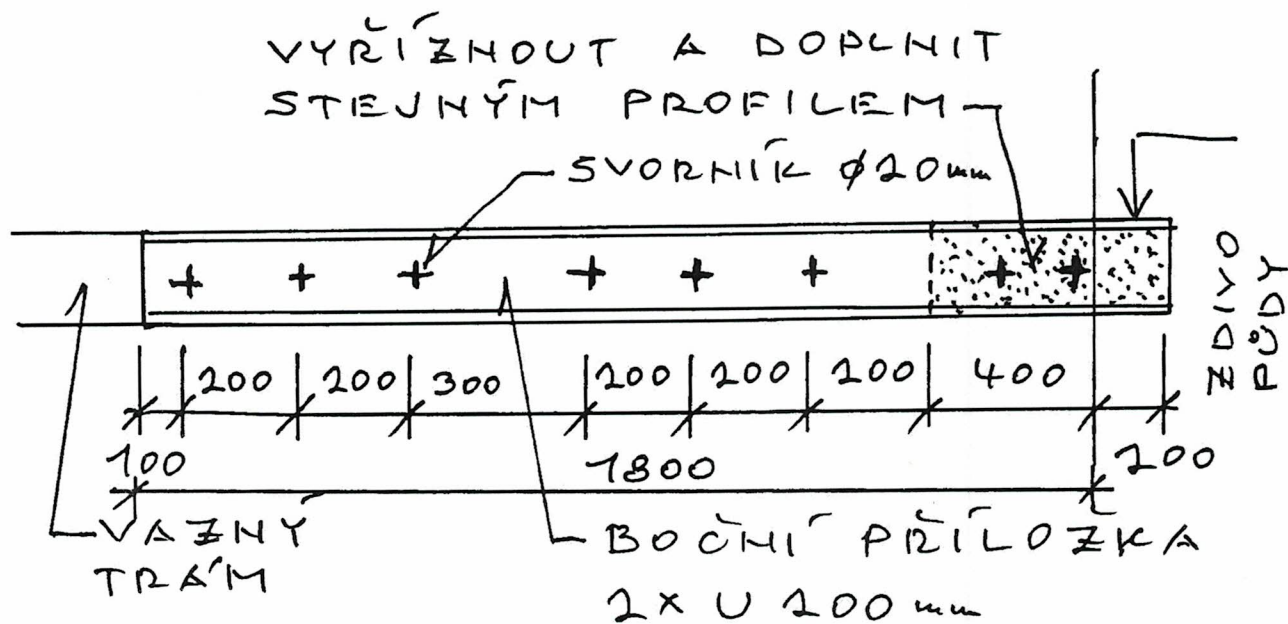
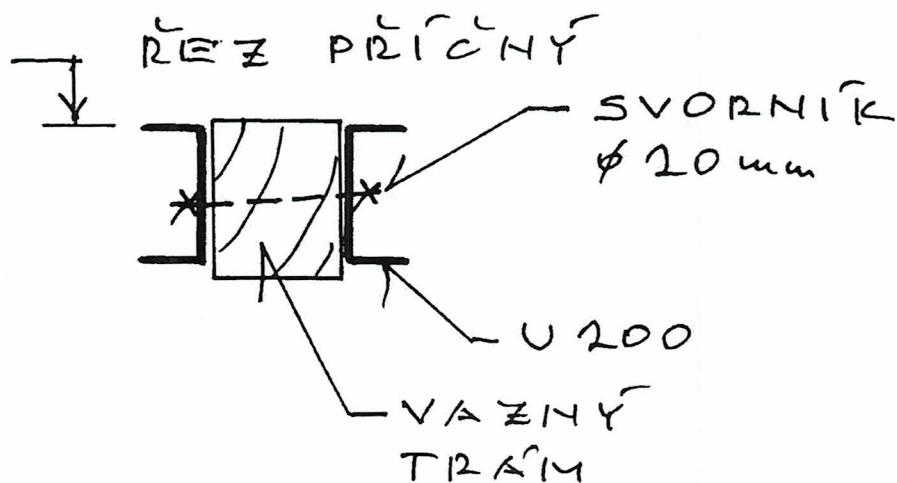
NAKRES Č. 2

8) Nález: Narušená část pozednice, dolní část krokve, sloupek pod pozednicí a konec vazného trámu u zdiva.

Řešení: Podepřít přilehlou vaznici a vazný trám (vyklínovat k podlaze). Vyříznout narušený konec vazného trámu, vložit nový trám a zpevnit bočními ocelovými příložkami (2x U 200 mm; uložení do zdiva min. 200 mm) a ocelovými svorníky $\phi 20$ mm (nákres č. 2). Vyměnit narušený dřevěný sloupek pod pozednicí. Vyříznout narušenou část stávající pozednice, doplnit stejným profilem a zpevnit v místech styku z vnitřní a horní strany dřevěnými příložkami (profil 60 x 150 mm) a vruty $\phi 12$ mm (nákres č. 1). Vyříznout narušenou část stávající krokve od střední vaznice dolů, vložit novou krokev ve stejné poloze (spojit příložkou profil 60 x 150 mm a vruty $\phi 12$ mm s horní částí krokve nebo použít plechovou spojku od fi. Bova).

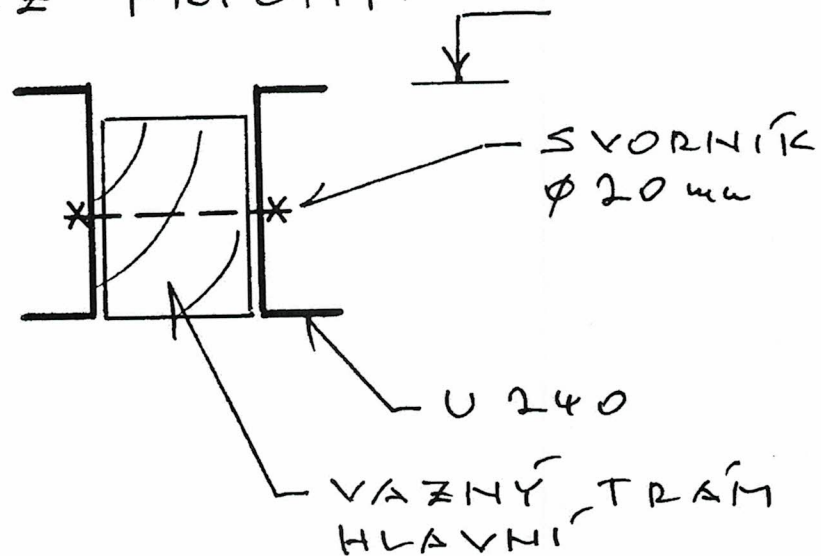
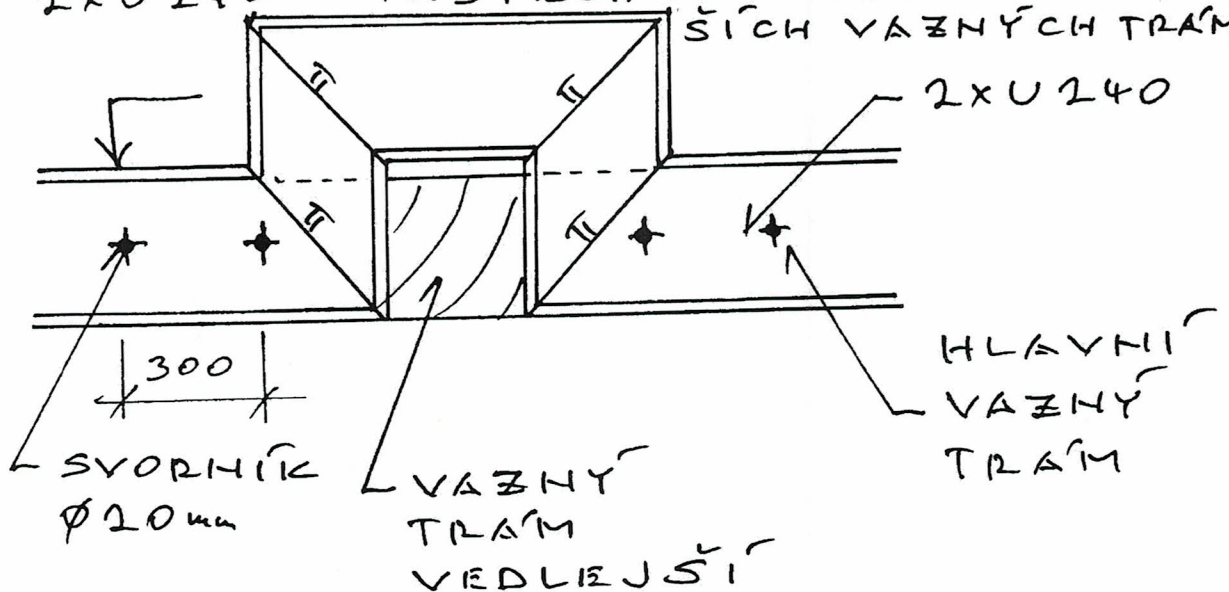
NÁKRES č. 4

2) Nález: Značně narušený diagonální (rohový) vazný trám. Je to nejzávažnější statická porucha tohoto krovu (vazný trám vynáší sloupky a šikmé vzpěry plné vazby krovu).

Řešení: Vypodložit mezeru mezi stávajícím vazným trámem a podlahou půdy (mezera cca 80 mm). Z vazného trámu odstranit narušenou povrchovou vrstvu dřeva (požerek). Vazný trám zesílit novými ocelovými příločkami (2x U 240 mm; uložení na zdivo na koncích min. 200 mm; chybějící materiál vazného trámu pod ocelovými příločkami popř. doplnit např. dřevěnými deskami nebo plombami na bázi syntetických pryskyřic a tmelů) a ocelovými svorníky ϕ 20 mm po 800 mm (pod sloupkem krovu 2 svorníky ϕ 20 mm po 200 mm). V místech, kde jsou k hlavnímu vaznému trámu z boku připojeny vedlejší vazné trámy, je nutno boční ocelové příložky U 240 mm výškově zalomit (nákres č. 4). V místech zlomů budou části U 240 vzájemně svařeny tupými svary na celou tloušťku materiálu přírub i stojin (+ 2 svorníky po 300 mm). Připojení vedlejších vazných trámů zesílit přidanými ocelovými pásovinami 100 x 10 mm z jedné strany vazných trámů -

pásoviny budou přivařeny k příložkám U 240 mm (k vedlejším vazným trámům připojeny svorníky $\phi 20$ mm cca 150 mm od konce trámů).

VÝŠKOVÉ ZALOMENÍ BOČNÍCH PŘÍLOŽEK
2xU240 V MÍSTECH PŘIPOJENÍ VEDLEJ-
ŠÍCH VAZNÝCH TRÁMŮ

Π - TUPÝ SVAR NA CELOU TLOUŠŤKU
MATERIÁLU.
