Řez 1-1, M1:50

Zodpovědný projektant :		Ing. Vít Kolmačka	
Vyracoval:		Ing. Vít Kolmačka	
Investor :		Město Kroměříž, Velké nám. 115, Kroměříž	Místo: k.ú. Kroměříž, budova ZŠ Komenského Komenského nám. 440, Kroměříž
Stavba : Posouzení stávajícího stavu dřev.části konstrukcí krovu budovy ZŠ Komenského, Komenského nám. 440, Kroměříž Revizní posouzení stávajícího stavu - aktualizace k 01/2023		Formát :	Ing. Vít Kolmačka Na Honech II / 4914 760 05 Zlín tel. : 603 595 944 IČ : 415 76 306
		Datum :	2 A4
		Měřítko :	01/2023
		Stupeň :	1:50
Příloha : Řez krovem 1-1		Č. výkresu	Pasport st.stavu
			Paré č. 2

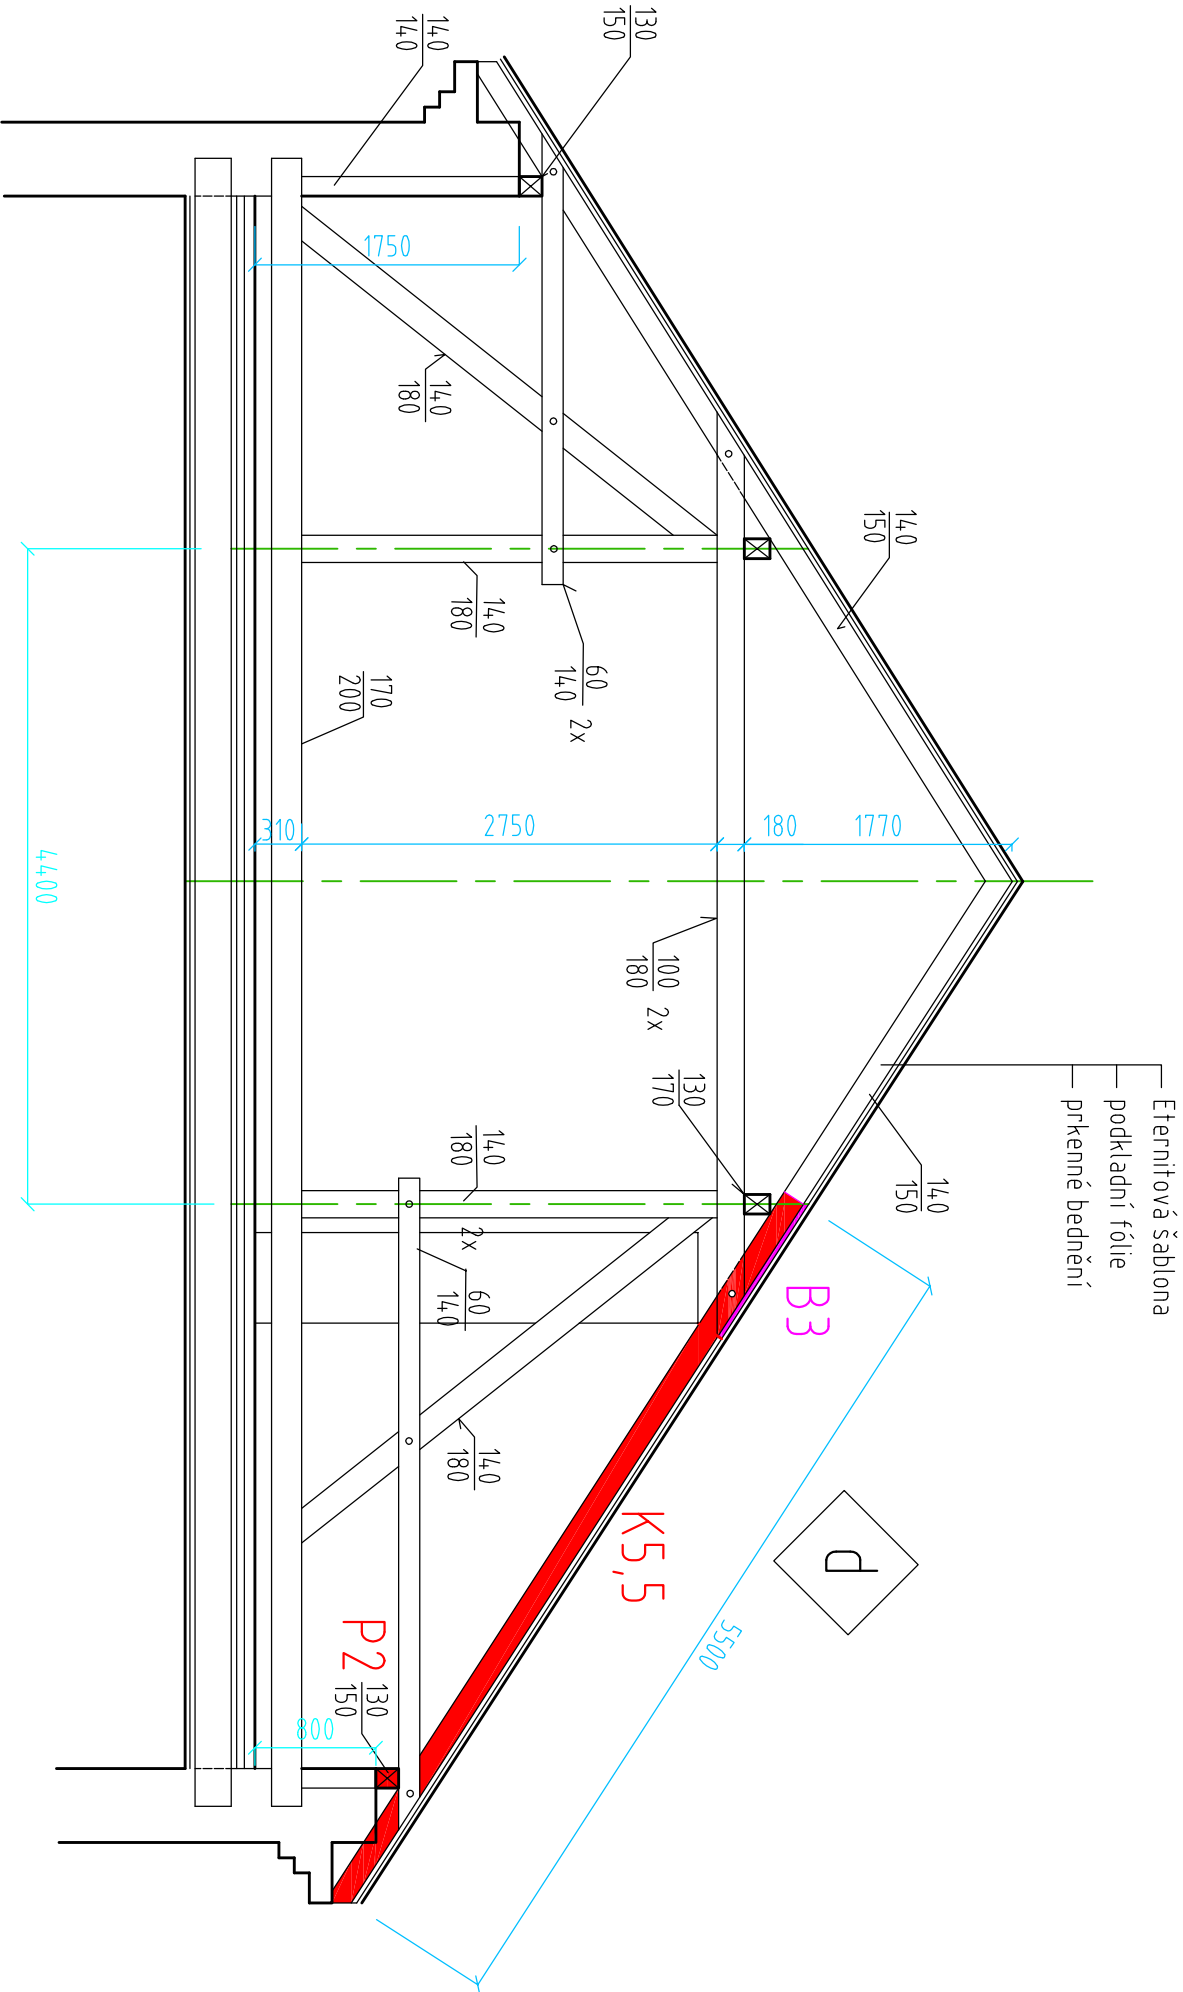
Podlaha půdy: půdovky a cihly po celém půdoryse uloženy do hubené malty event. na násyp a na základ stropu
Krytina skládaná, šablona na asf.pás AIP dehtovaný na prkenné bednění tl. 25 mm
Komíny snesené pod krytinu, okna 600x600, nadokapní žlaby.
Odvětrání kanalizace různé (nad krytinu a pod krytinu).
V rozích budovy zděné štíty nad úroveň okapní hrany.
V půdě nefunkční rozvod NN a osvětlení.
Nadezdívky a komínové tělesa omítané.
