PROVĚŘOVACÍ STUDIE

MATEŘSKÁ ŠKOLA MÁNESOVA – MOŽNOSTI ROZŠÍŘENÍ KAPACITY

k. ú. Kroměříž, parc. č. st. 5335

Datum 04/2023
Zakázkové číslo 22-23

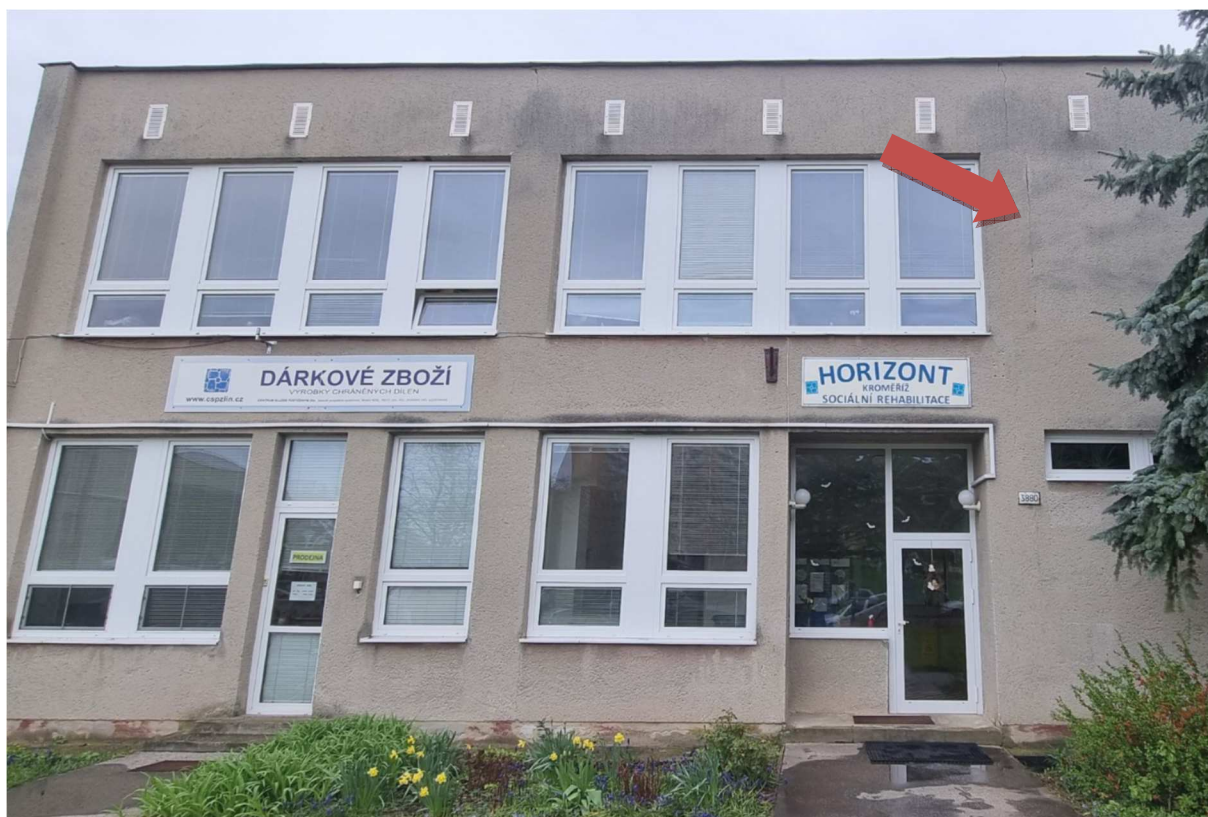
Obvodový plášť vykazuje lokálně trhliny v omítce ve spojích panelů, způsobené zřejmě dotvarováním panelů. Soklový obklad lokálně odskakuje vlivem zmrazovacích cyklů při zatékání srážkové vody za okraj. V částech, kde proběhlo v minulosti zatékání jsou odskočené exteriérové omítky. Na stav fasády a soklu může mít vliv rovněž nerovnoměrné dosednutí objektu.

Trhliny mezi panely v obvodovém plášti

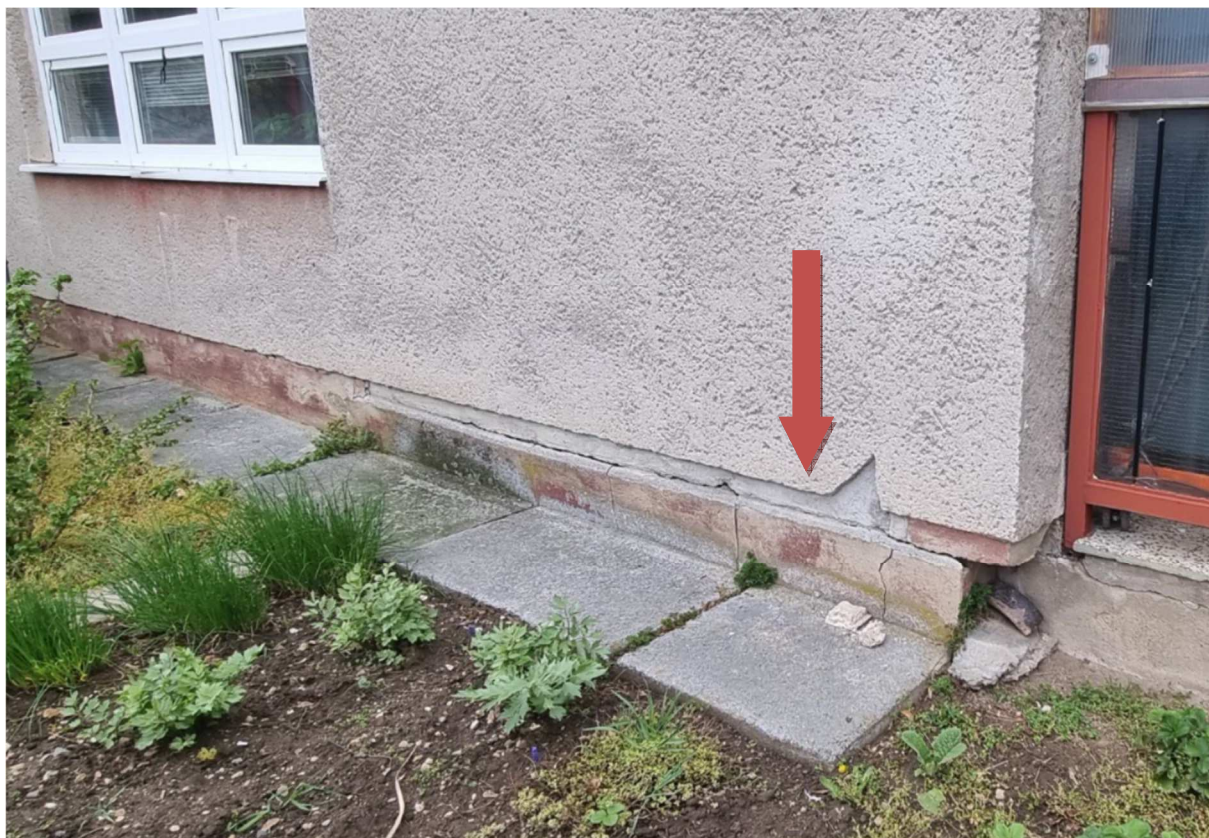
Odskakující sokl

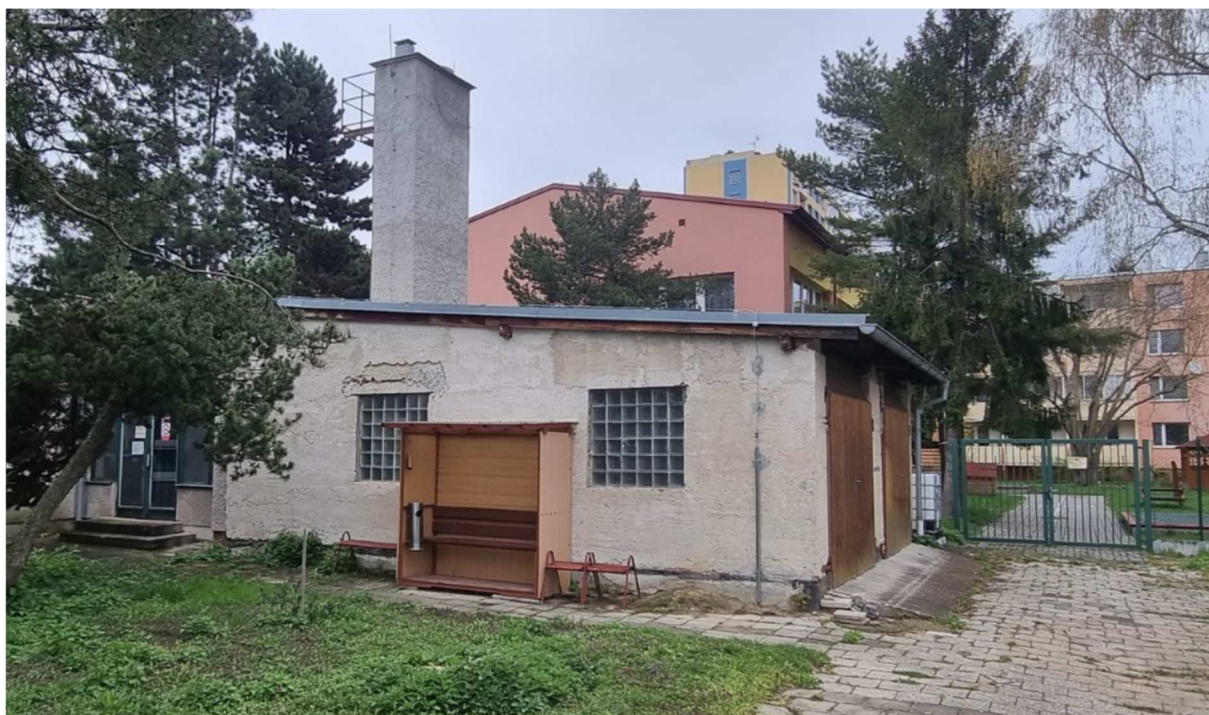
Za kotelnu objektu je proveden krytý přístavek, zřejmě svévolně bez stavebního povolení.

Nepovolený přístavek

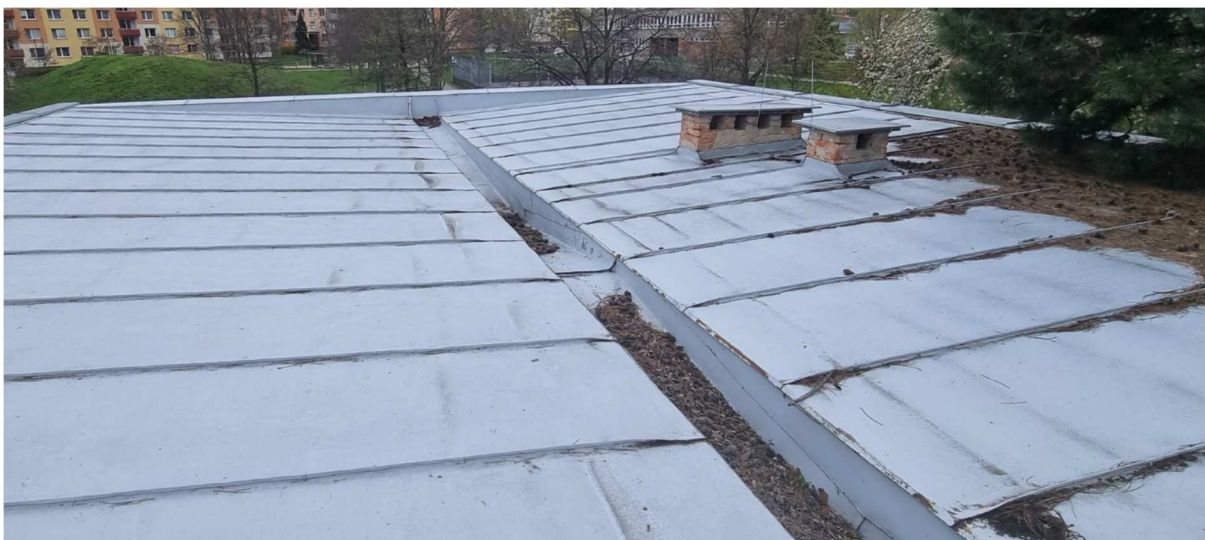
Střešní krytina z plechových tabulí je na hranici životnosti a je zjištěn nedostatečný sklon roviny střešního pláště z hlediska požadavků ČSN 73 3610. Rovněž provedení úžlabí formou klempířského výrobku je nevhodné. Nedostatečný sklon střešní roviny má za následek zatékání srážkové vody spoji v krytině –

drážkami do podstřešního prostoru. Požadovaný minimální sklon podle ČSN 73 3610 pro hladkou skládanou krytinu falcovanou je 7°. Střešní krytina je v plochách rezavá, nátěry jsou nesoudržné a jednotlivé drážky jsou lokálně mechanicky poškozené. Navazující klempířské prvky jako lemování prostupujících prvků, oplechování atik apod. již na sebe řádně nenavazují.

Nedostatečný spád pro plechovou krytinu, nevhodně provedený žlab jako klempířský výrobek, absence běžné údržby

Na objektech bude nutné vzhledem k větší změně provést energeticky úsporná opatření. Společně s přeřešením stávajících plochých střech na střechy sedlové tak bude provozně i vizuálně sjednocen celý areál.
