ZPRÁVA O POSOUZENÍ KONSTRUKCE VĚŽE NA OBJEKTU RADNICE V KROMĚŘÍŽI

PR-24-13

1. Úvod

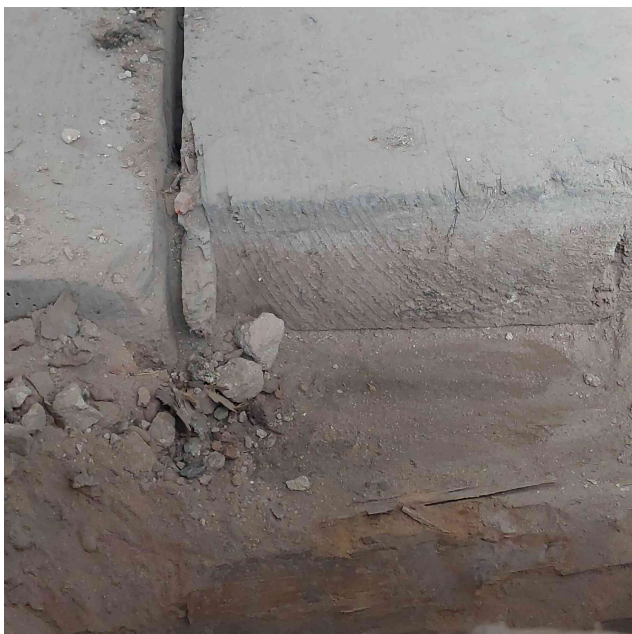
V úrovni **3.NP** je podlaha tvořena fošnami o tloušťce **80mm**. Fošny leží na dobových trámech o rozměrech **220x260mm** (**obr.2**). V této místnosti se nachází „skříň“ pro závaží hodin. Nad úrovní podlahy pokračuje točité schodiště.

Obr. 2: S1, podlaha, červotoč

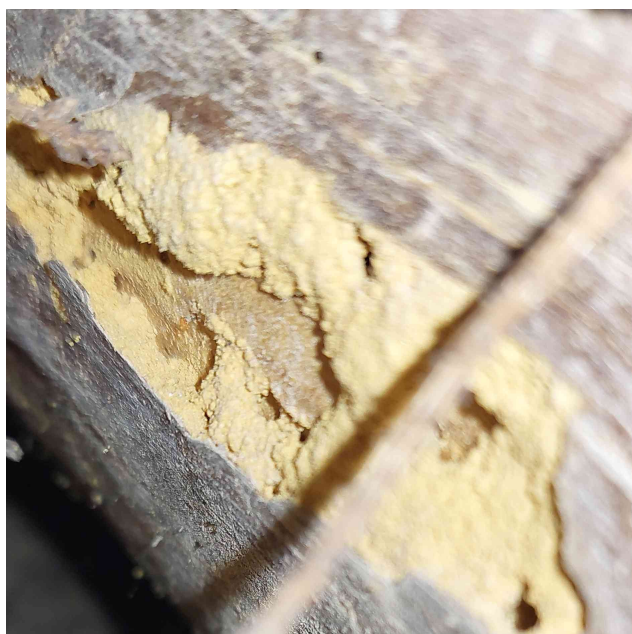
Obr. 3: S1, ST, tesařík

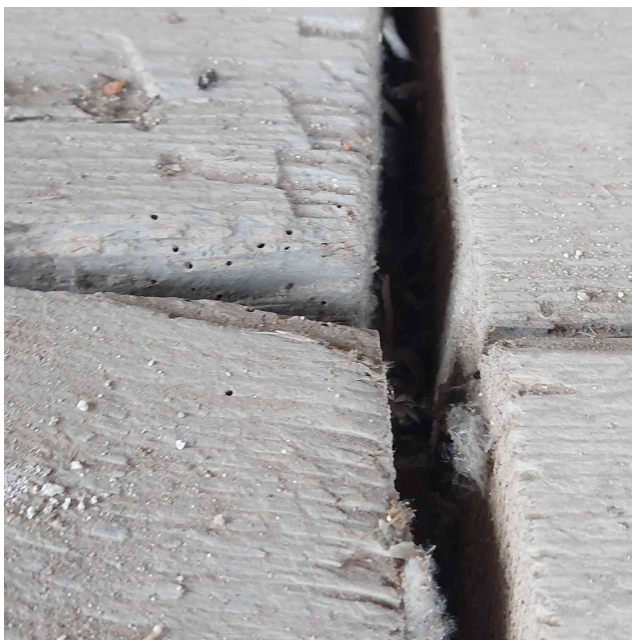
Obr. 4: podlaha pod schodištěm, červotoč

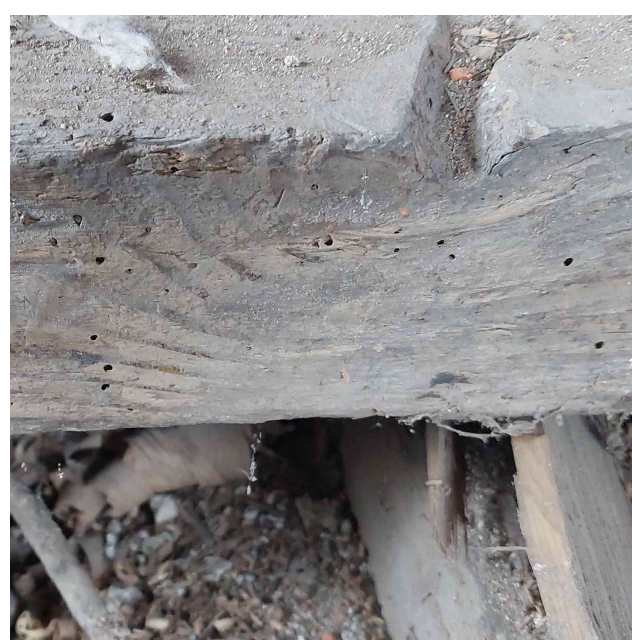
Obr. 5: fošna podlahy, červotoč

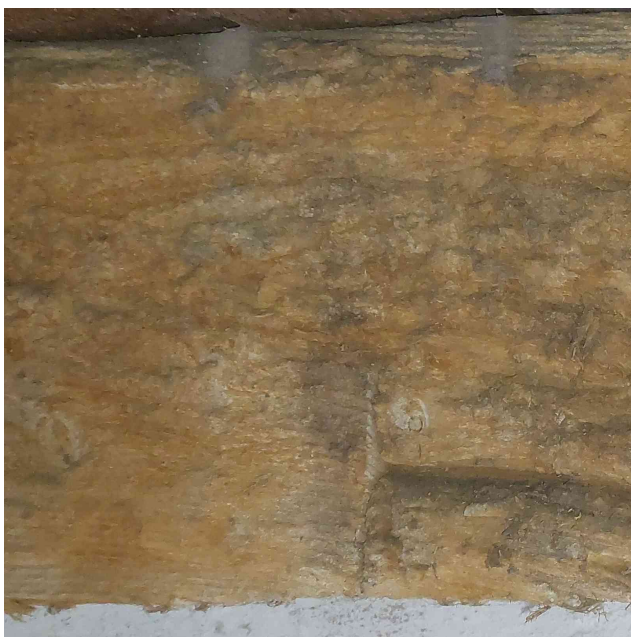
Nosná část podlahy ve **4.NP (obr.)** je tvořena **4** dubovými hranoly o rozměrech **190x230mm**, uložených s přesahem do zdiva, tzv. zhlaví. Na této stropní konstrukci stojí stroj věžních hodin. Trám **č.1** je povrchově rozvlákněn (**obr.7**) a je napaden dřevokazným hmyzem červotočem (**Anobiidae**). K tomuto povrchovému rozvláknění nejspíše došlo po ošetření dřevěných konstrukcí. Některé chemikálie vyvolávají reakce, které poškozují polymery dřeva – hlavně celulózu a hemicelulózy. Například aplikace retardérů hoření na bázi síranu amonného a fosforečnanů amonných. Působení prostředků s obsahem těchto látek způsobilo poškození povrchu dřeva, které se někdy označuje jako „chemická koroze“. Trám **č.2** je mechanicky oslaben (**obr.8**) a je napaden dřevokazným hmyzem červotočem (**Anobiidae**) (**obr.9**). Trám **č.5** je napaden dřevokazným hmyzem červotočem (**Anobiidae**) (**obr.11**).

Obr. 7: ST 1, rozvláknění

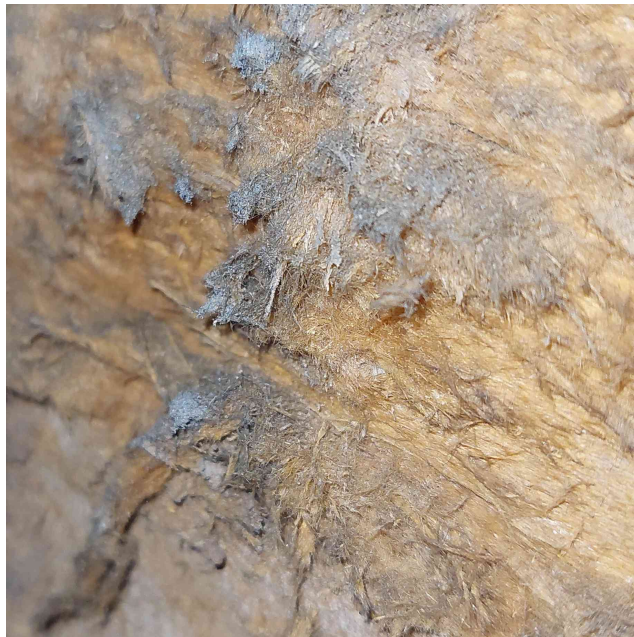
Obr. 6: ST 1, rozvláknění detail

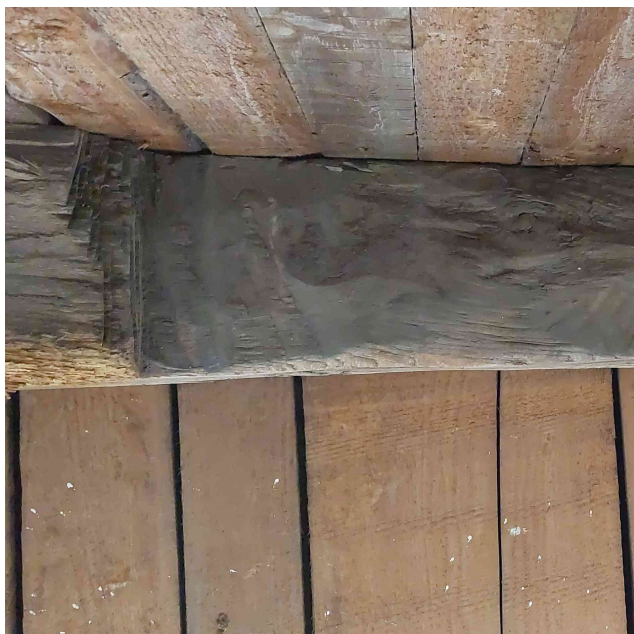
Obr. 8: ST 2, mechanické oslabení

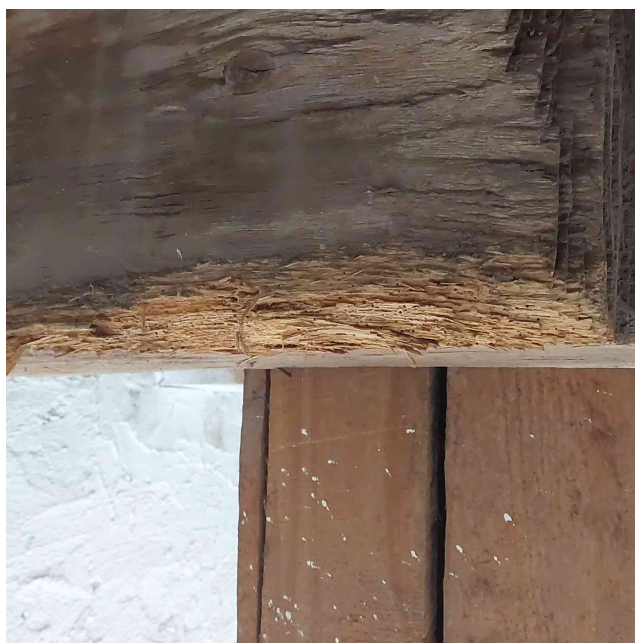
Obr. 9: ST 2, napadení červotočem

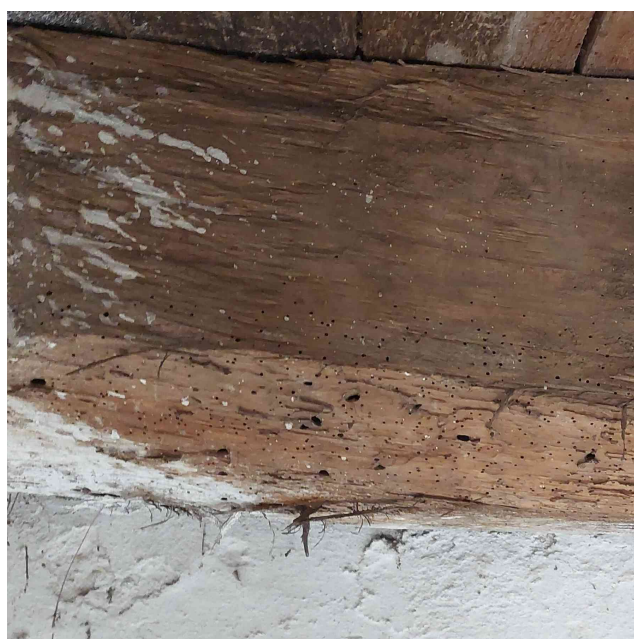
Obr. 11: ST 5, napadení červotočem

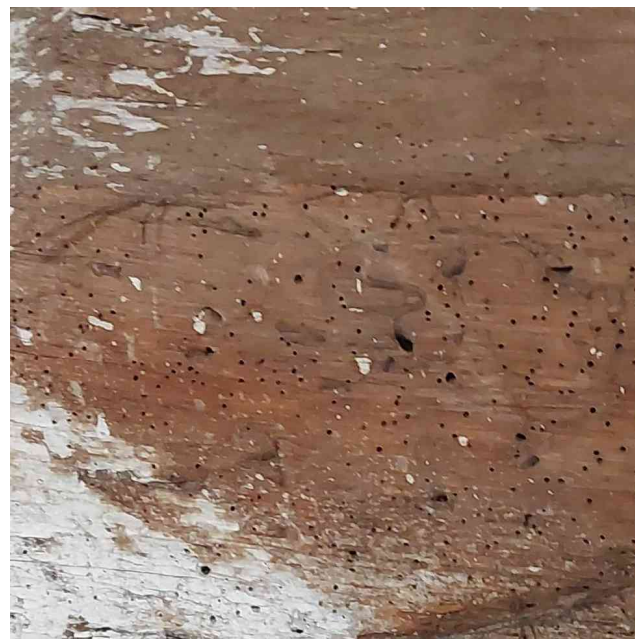
Obr. 10: ST 5, napadení červotočem detail

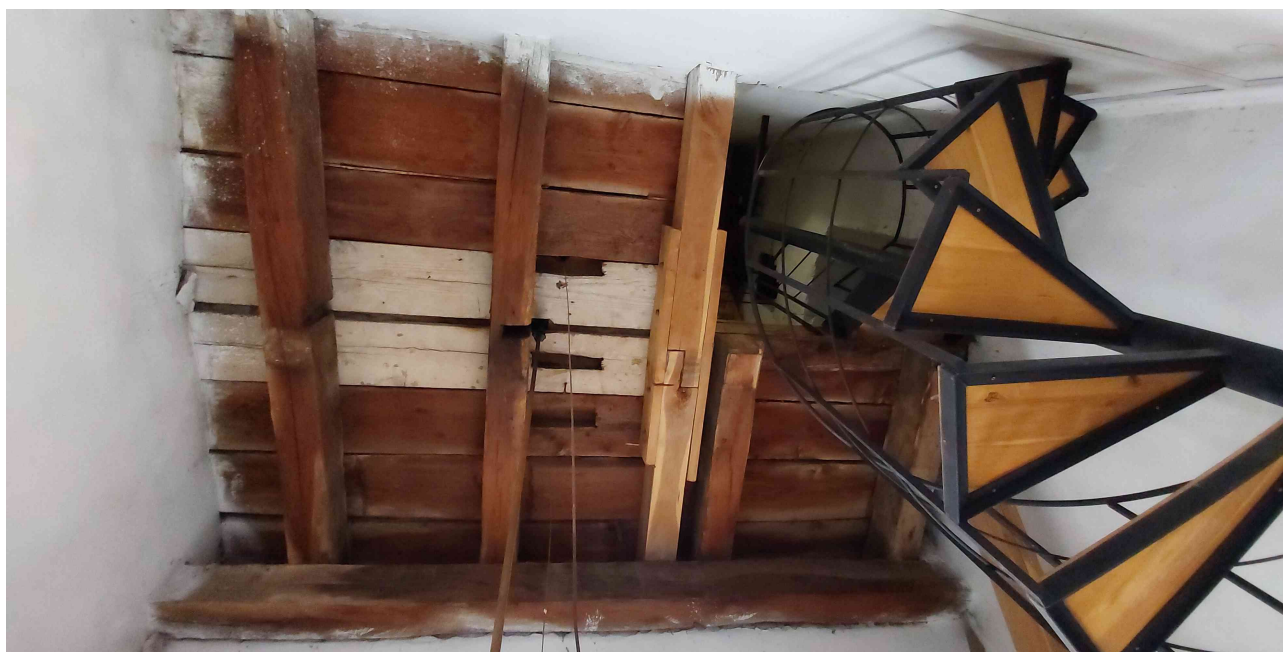
Obr. 12: pohled na stropní trámy podlahy 5.NP

Podlaha označená **5.NP** je tvořena pěti hranoly. Tyto jsou na obou stranách vedeny až do zdiva, na jedné straně jsou podepřeny původním průvlakem. Dříve byly stropní trámy podepřeny ještě trámem uprostřed. Trám **č.1** je mechanicky oslaben (**obr.12**). Jedná se o zářez cca do $\frac{1}{6}$ šířky trámu. Trám **č.2** je mechanicky oslaben, jedná se o zářez cca do $\frac{2}{3}$ šířky trámu (**obr.12**), zřejmě z důvodu vedení hřídele hodin. Trám je napaden dřevokazným hmyzem červotočem (**Anobiidae**) (**obr.13a14**). Trám **č.3** je nový se spojem umístěným uprostřed. Spoj je nevhodný a je zesílen příložkami. Trám **č.4** je zkrácen a nemá žádný nosný efekt. Trám **č.5** je také zkrácen a je podepřen šikmou vzpěrou kotvenou do zdiva.

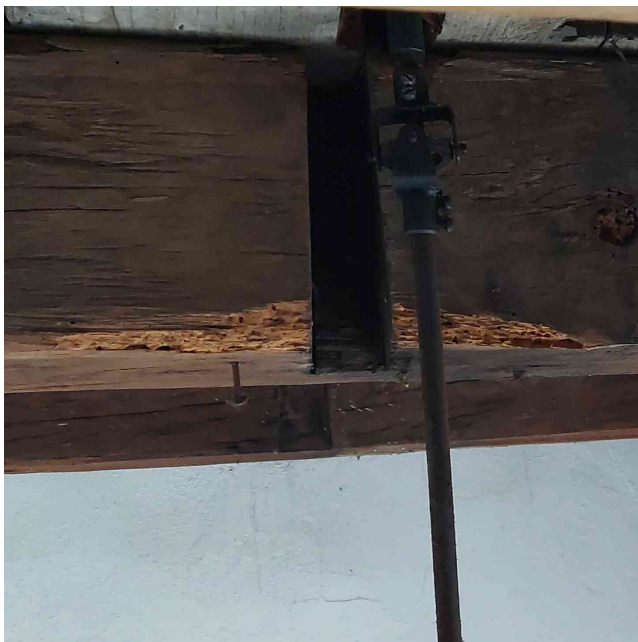
Obr. 13: ST 2, napadení červotočem

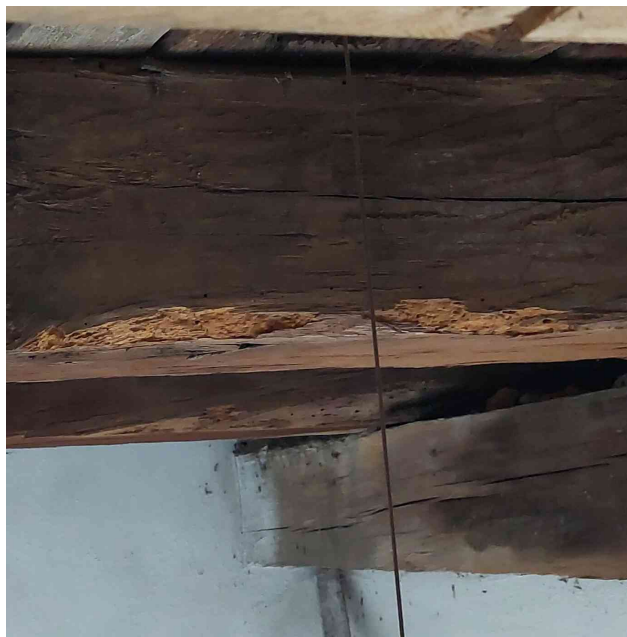
Obr. 14: ST 2, napadení červotočem

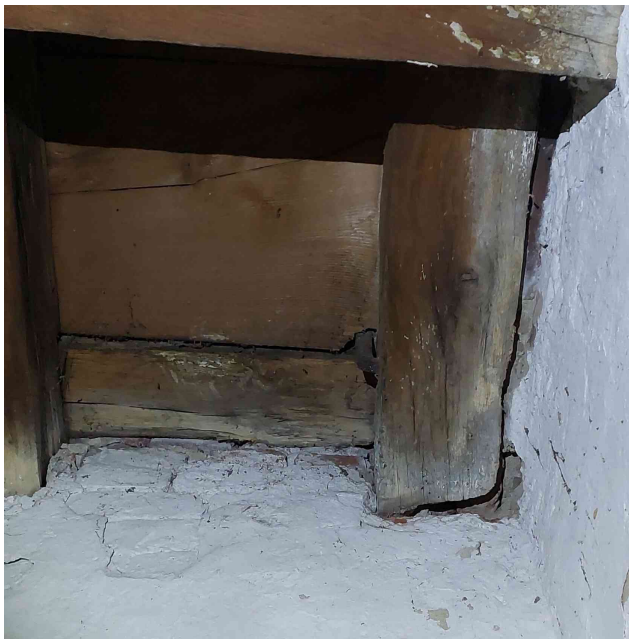
Pochozí vrstvou podlahy je beton o tloušťce **110mm**. Pod betonem je zřejmě původní dřevěná podlaha **t1.60mm**. Dole je stropní trám o rozměrech **190x230mm**. V příčném směru jsou tři spodní trámy o rozměrech **180x250mm**. Trám **č.1** je napaden dřevokaznou houbou trámovkou (**Gloeophyllum**) (**obr.15**) a dřevokazným hmyzem červotočem (**Anobiidae**) (**obr.17**). Dřevokazným hmyzem červotočem (**Anobiidae**) jsou napadeny i stropní trámy **č.5a6**.

Obr. 15: ST 1, degradace trámovkou

Je nutné vyčistit oblasti **L1**, **C1**, **L2** a **C2** od nánosů holubího trusu. Vyčistit okapy a svody. Opravit a doplnit síť proti holubům. Doplnit funkční a těsný uzávěr průlezu v podlaze **L2**. Degradované prvky dřevokaznou houbou trámovkou (**Gloeophyllum**) je potřeba vyměnit. Prvky s rozvlákněným povrchem je nutné mechanicky očistit a chemicky neutralizovat. Dřevěné prvky degradované dřevokazným hmyzem červotočem (**Anobiidae**) je potřeba mechanicky očistit a provést likvidační chemickou sanaci. Ostatní dřevěné prvky (stávající i nové) je potřeba ošetřit preventivní chemickou sanací, viz. 5.1.1 .

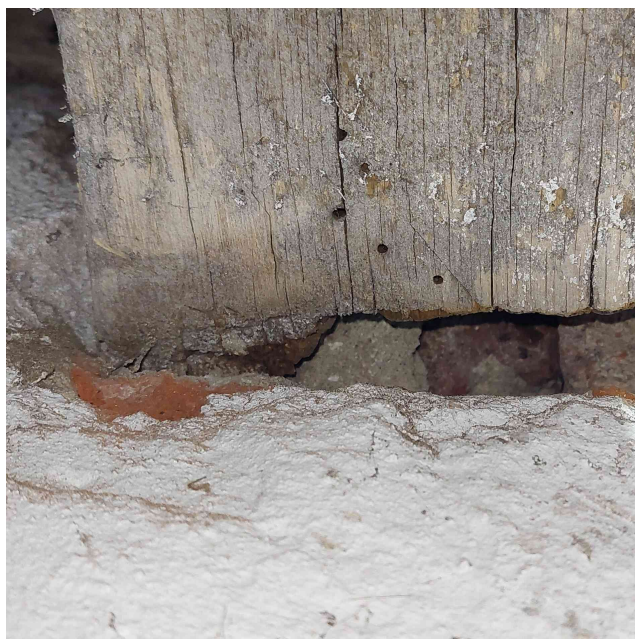
Obr. 16: ST 1, degradace trámovkou detail

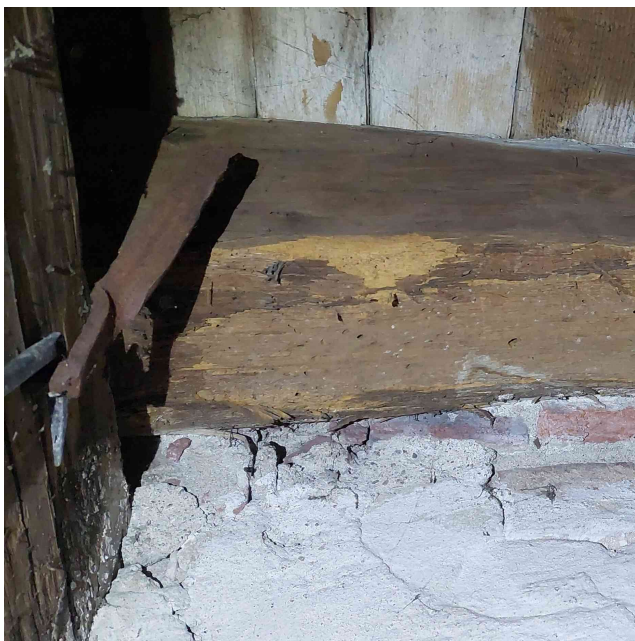
Obr. 17: ST 1, napadení červotočem

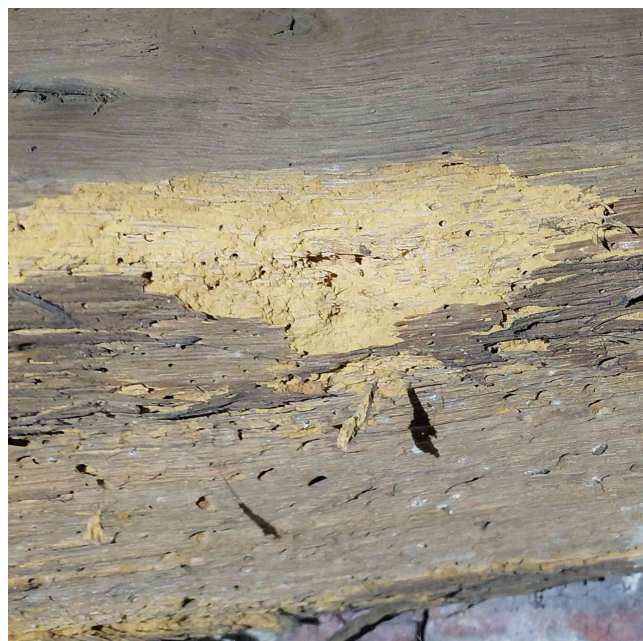
Obr. 18: ST 1, napadení červotočem detail

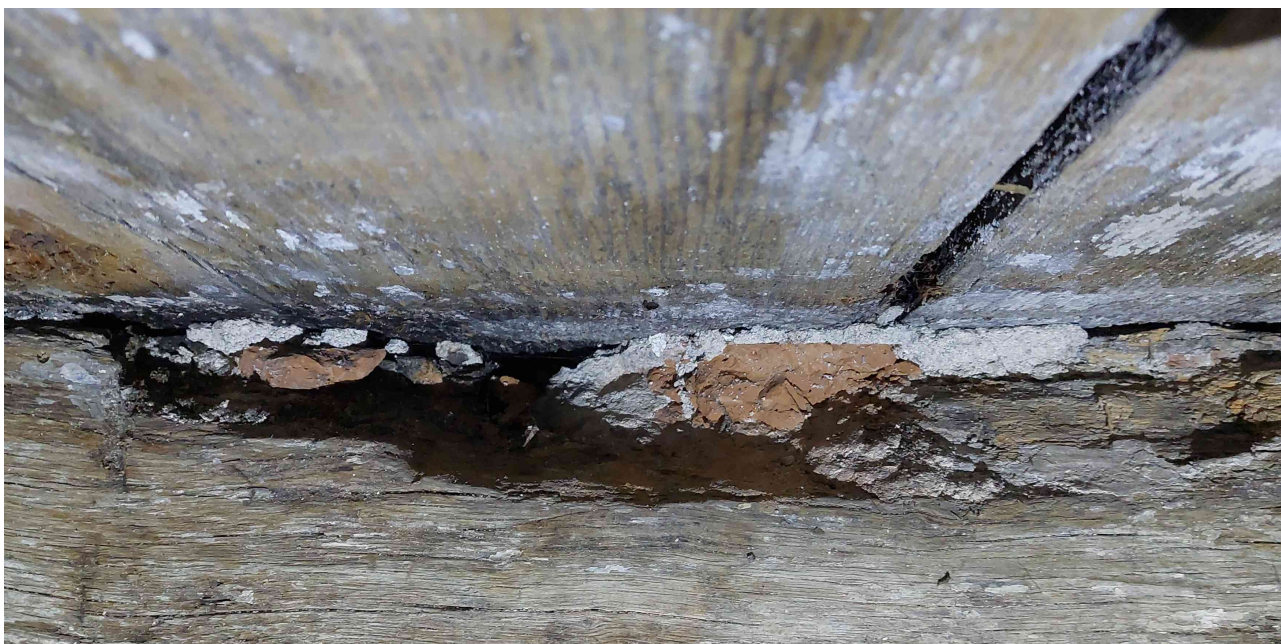
V úrovni **7.NP** je ochoz a uprostřed místnost. Tato místnost je hrázděné konstrukce, některé stěny jsou zřejmě původní s rákosem a omítkou, další jsou zakryty heraklitem. Trám **č.4** je napaden dřevokaznou houbou trámovkou (**Gloeophyllum**) (**obr.19**).

Obr. 19: ST 4, napadení trámovkou

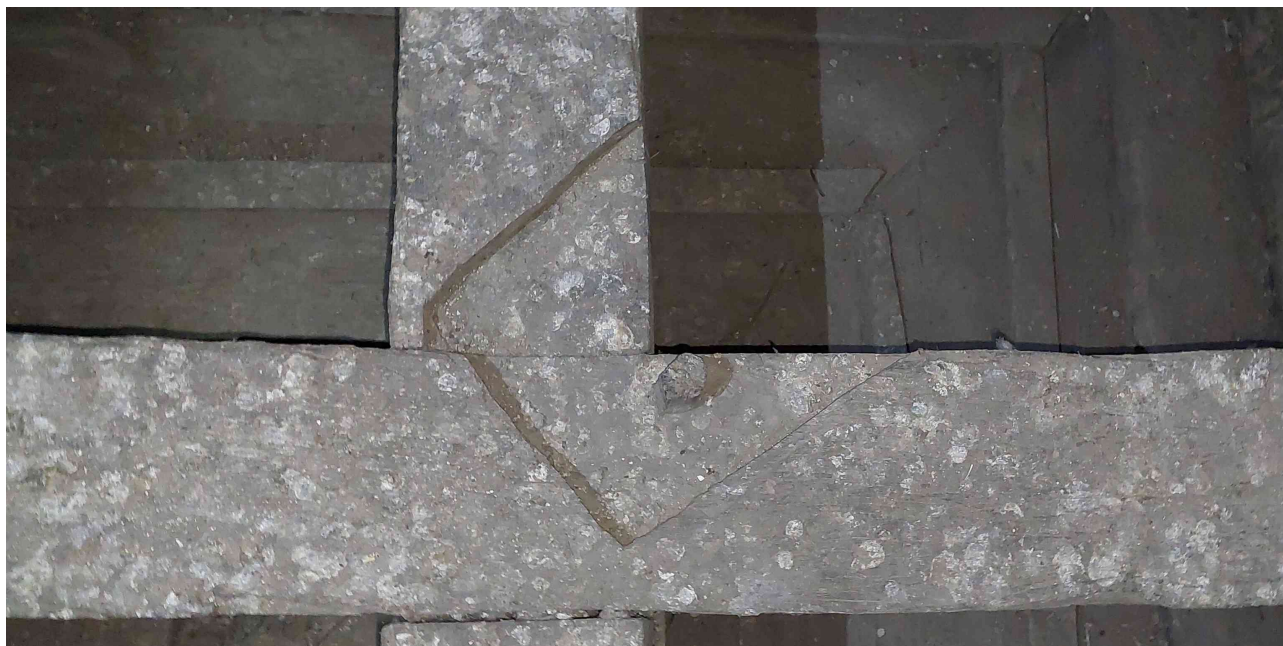
Celá konstrukce věže je ze dřeva dubu, jen pozednice je z modřínu. Výkres **24-13-7-I.** zachycuje spodní část dřevěné věže, tzv. základní kříž a sloupy. Základní kříž věže leží na sloupech hrázděných stěn a na sloupech ochozu. Dřevěná konstrukce věž v minulosti prošla různými opravami, pozůstatkem jsou například spoje po chybějících prvcích (**obr.20**). Po opravě zůstaly i nedořešené spoje jako je detail **C** ve výkrese (**obr.21**).

Obr. 20: konstrukce základního kříže věže, spoj po odstraněném prvku

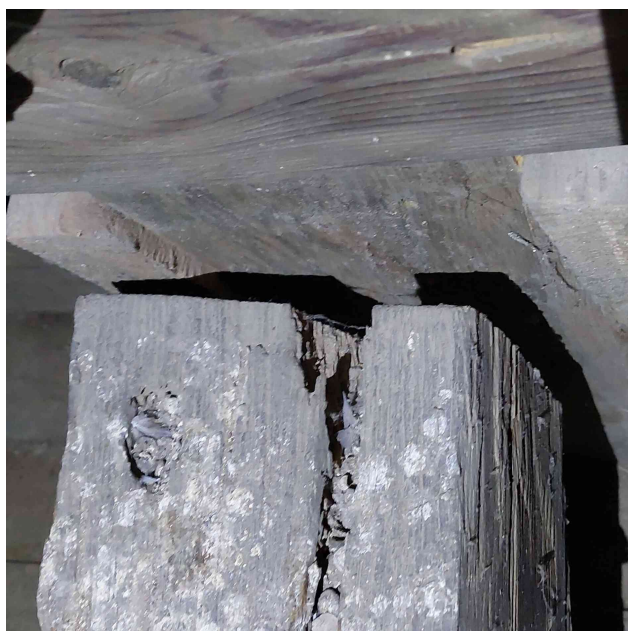
Obr. 21: spoj C, nutno propojit

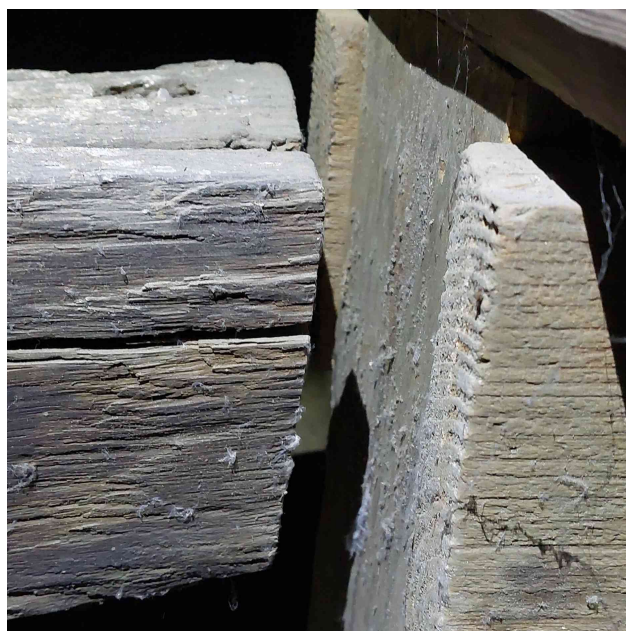
Obr. 22: spoj C, nutno propojit

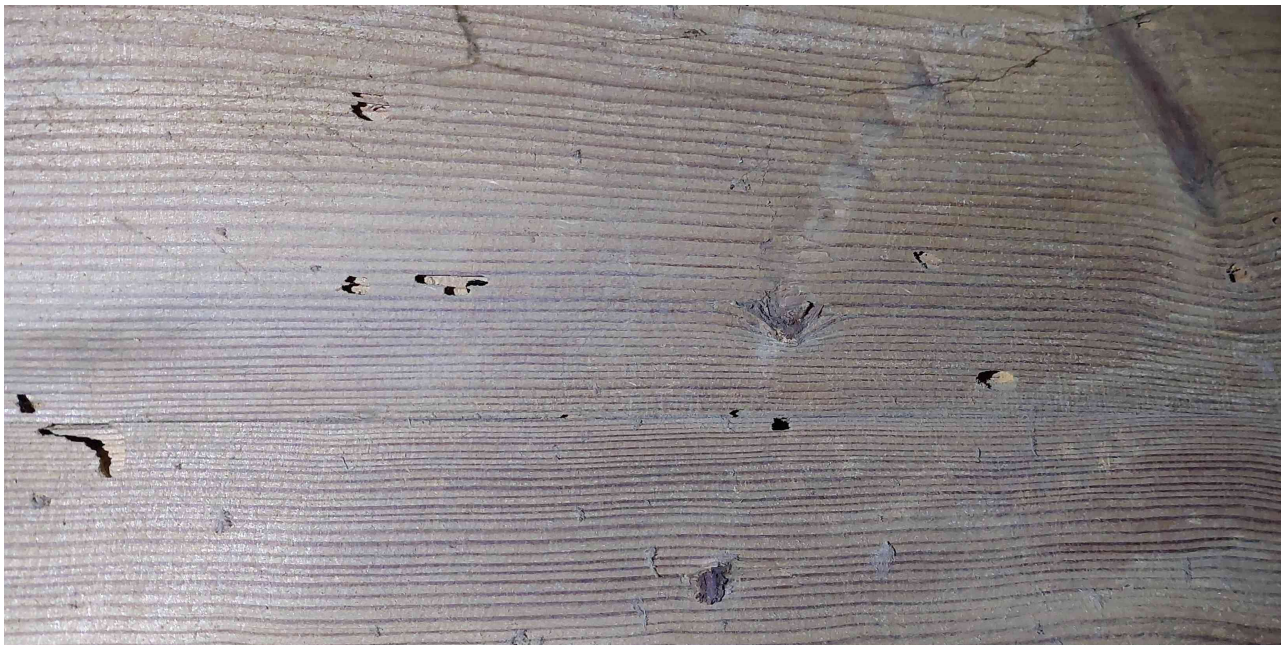
Ramenáty jsou z kombinace borovice a smrku, jsou napadeny dřevokazným hmyzem tesaříkem (**Hylotrupes**) na ramenátech jsou viditelné výletové otvory (**obr.23**). Ve výkrese **24-13-7-II**. jsou

Obr. 23: výletové otvory po tesaříkovi

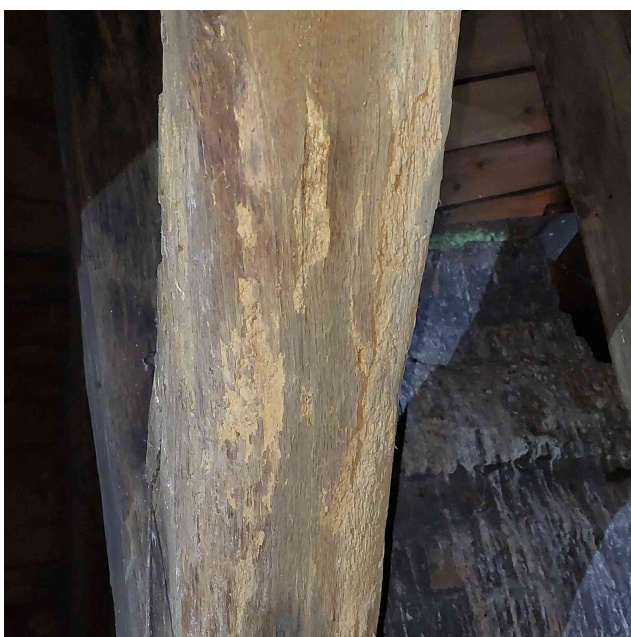
znázorněny místa degradací. Jedno rameno kříže a dva sloupy jsou degradovány dřevokazným hmyzem červotočem (**Anobiidae**) (**obr.25a25**). Jeden sloup je degradován dřevokaznou houbou trámovkou (**Gloeophyllum**). Oprava byla provedena příložkou dubovým trámem a zamezením zatékání.

Obr. 25: napadení červotočem

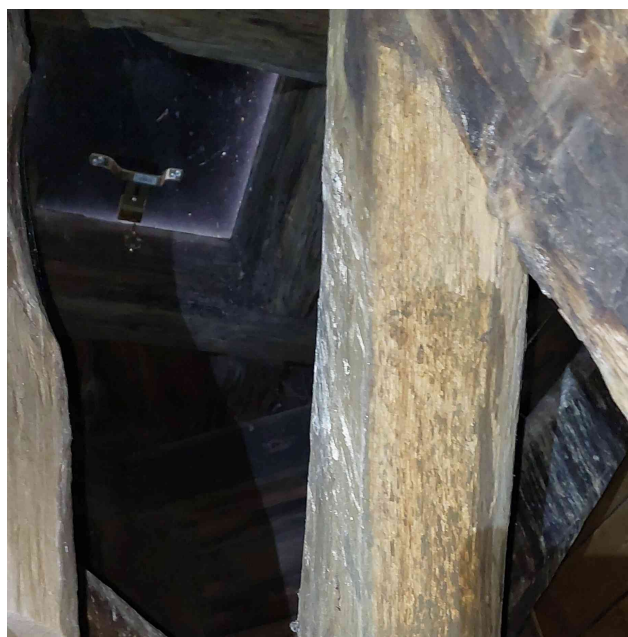
Obr. 24: napadení červotočem

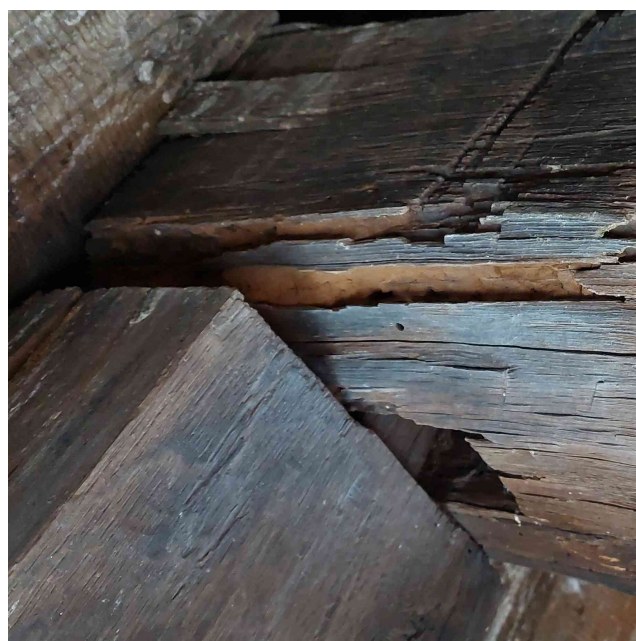
Také lucerna 2 je rozdělená na číst **L2** a **C2**. Dřevěné prvky konstrukcí jsou ze dřeva dubu. Konstrukce jsou jen mírně degradované (**obr.31**). Problémem jsou chybějící sítě proti hmyzu a značné nánosy holubího trusu.

Obr. 31: sloup a kříž C2

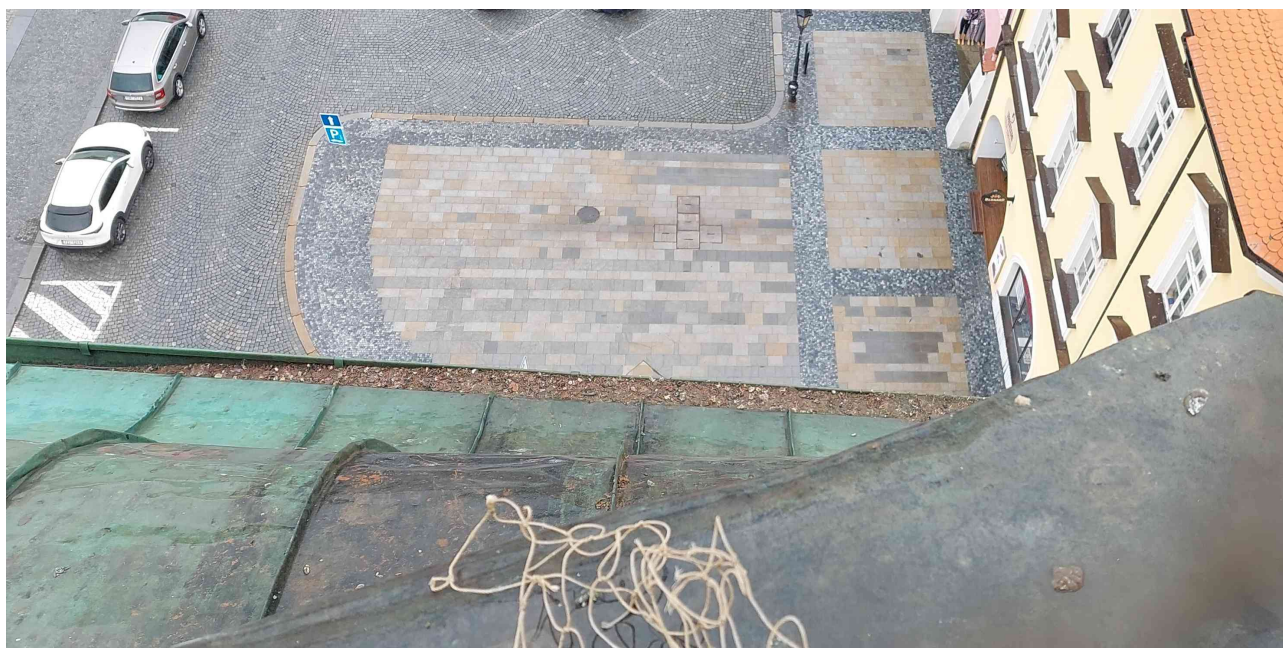
Obr. 33: okap plný holubího trusu

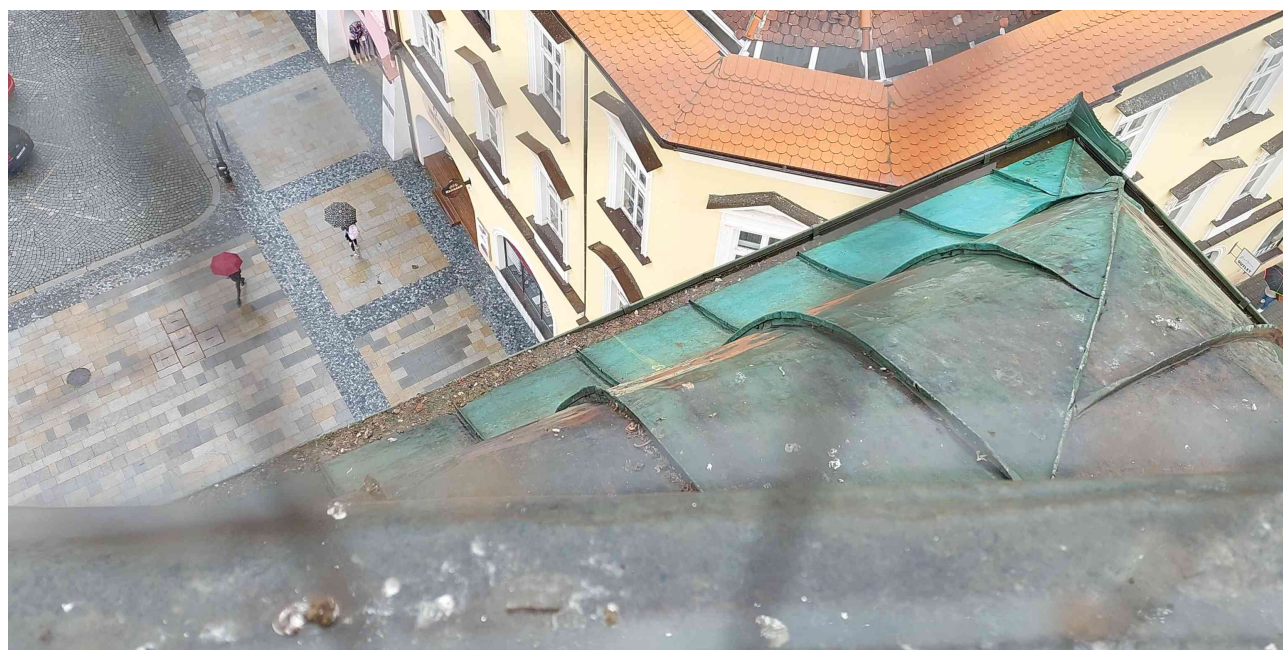
Obr. 34: okap plný holubího trusu

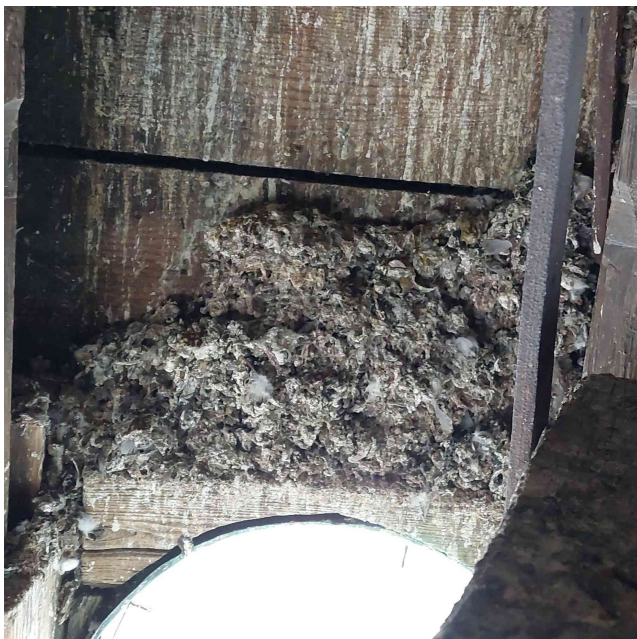
Obr. 35: holubi trus

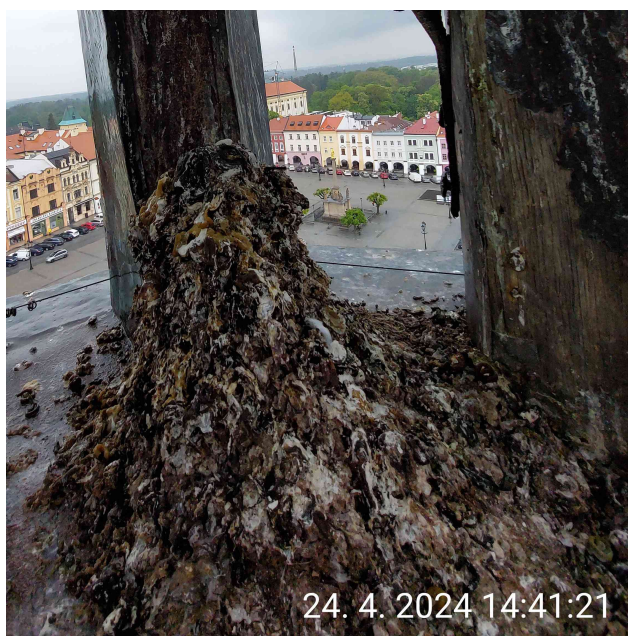
Kromě degradací a vad zmíněných výše je potřeba ještě zdůraznit další nedostatky a náměty k řešení. Hlavní příčinou jsou chybějící nebo nefunkční zábrany proti holubům. V oblasti **L2** nejsou sítě vůbec (**obr.36**) a v oblasti **L1** sice sítě jsou, ale jsou nefunkční, holubi jimi prolézají. V podlaze části **L2** je otevřený průlez (**obr.30**), kterým do prostoru **C1** a **L1** pronikají holubi, ale také jim do prostoru **C1** zatéká.

Obr. 36: chybějící síť

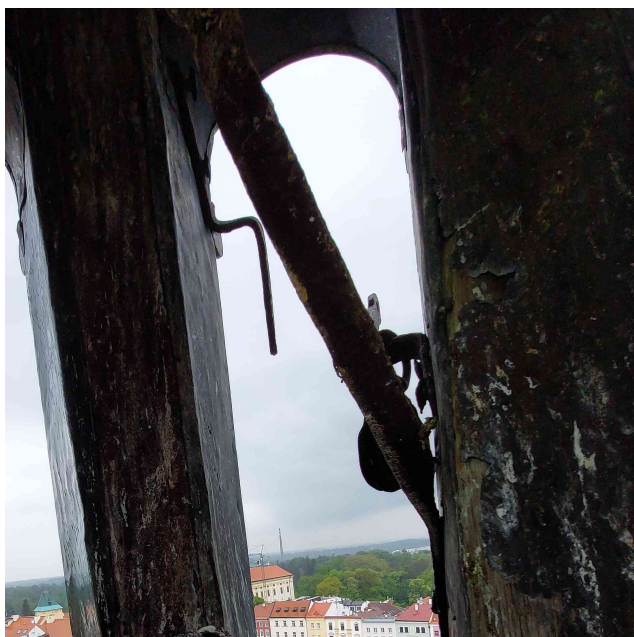
V oblasti **L2** jsou staré nepoužívané železné prvky dříve sloužící ke zvonění. Ukotvení těchto prvků je v dost špatném stavu (**obr. 37a38**) .

Obr. 37: L2 železné prvky

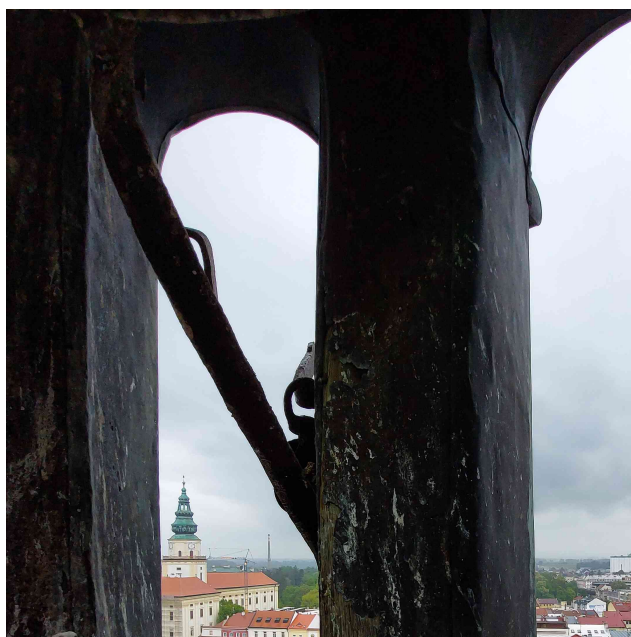
Obr. 38: L2 železné prvky
