STATICKÝ POSUDEK

Stavba: Balustráda a přilehlé nosné konstrukce
ve věži radnice v Kroměříži

Objednatel: Město Kroměříž

Zpracovatel: Profix, s.r.o. - Ing.arch. Vít Bělík

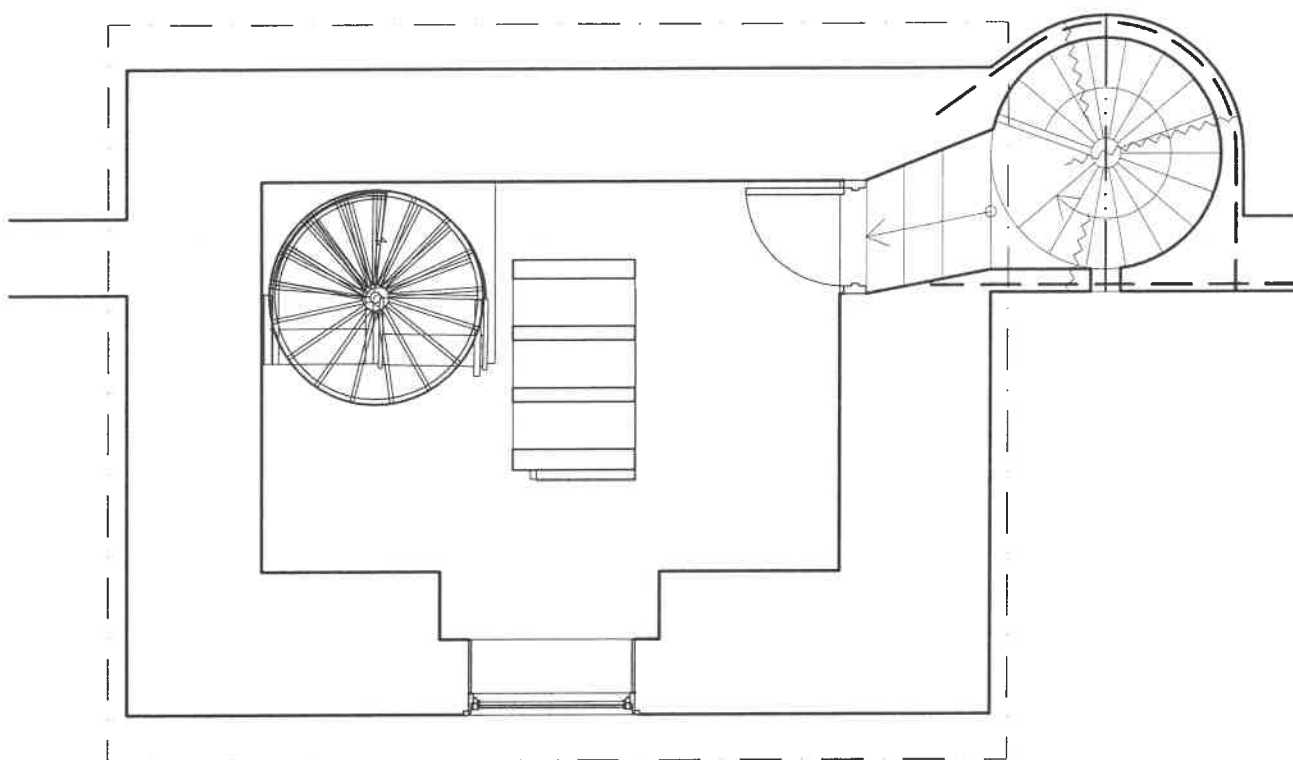
2. Půdorys 4.NP 1:50

Více je však porušeno zdivo kruhového schodiště vestavěného do obvodové zdi radnice. Svislé trhliny zde mají tloušťku do 10 mm. Vznikají v místech přerozdělování napětí mezi subtilním zdivem schodiště a mohutným nosným zdivem radnice.

U porušeného subtilního zdiva kruhového schodiště je třeba zachytit zvýšená smyková napětí armaturou. Pro tyto účely je nejvhodnější helikální výztuž, tj. nerezové šroubovice, které budou osazeny do drážek mezi cihlami na mírně rozpínavý polymercementový tmel. Také toto opatření bude skryto pod omítkou.

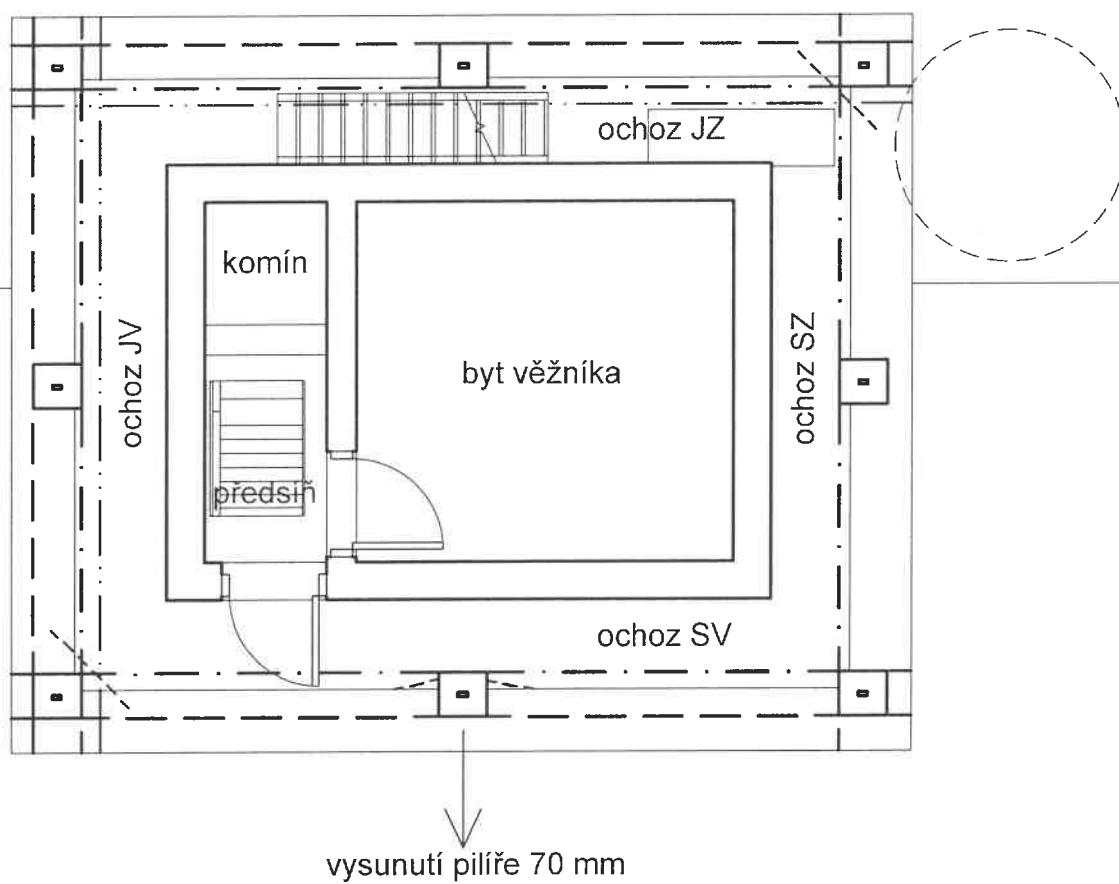
Při vlastním průzkumu 2.h. byly zjištěny tvarové deformace balustrády, které byly v minulosti stabilizovány dodatečnými kovovými konstrukcemi. Střední část madla na SV straně orientované do náměstí je vysunuta vně z objektu o 70 mm. Tato porucha je stabilizována železnými sponami mezi středním pilířkem madlem. Madla JZ a JV strany jsou sepnuta ocelovými táhly o průměru 10-12 mm, která jsou však uvolněná a nefunkční. Kamenná madla balustrády jsou ve východním a západním nároží sepnuta kovovými sponami.

Vzhledem ke zjištěným vodorovným deformacím v oblasti balustrády je nutno podkladní zdivo věže v úrovni stropu nad 5.NP dodatečně vyztužit předpjatými táhly. Ocelová táhla průměru do 30 mm budou vedena pod podlahou ochozu u vnitřního líce balustrády a jejich kotevní oblasti budou ukryty pod fasádou věže. Toto opatření tedy nebude na objektu patrné.

Po opravě balustrády bude provedeno ztužení madla pomocí helikální výztuže osazené na polymercementový tmel v drážce vyfrézované v horní ploše madla. Tmel bude mít strukturu i barvu kamene, ze kterého je madlo provedeno. Tato úprava bude zřejmě ukryta pod novým oplechováním madla. Po tomto ztužení bude posouzeno, zda je možno zdemontovat stávající táhla na JZ a JV straně.

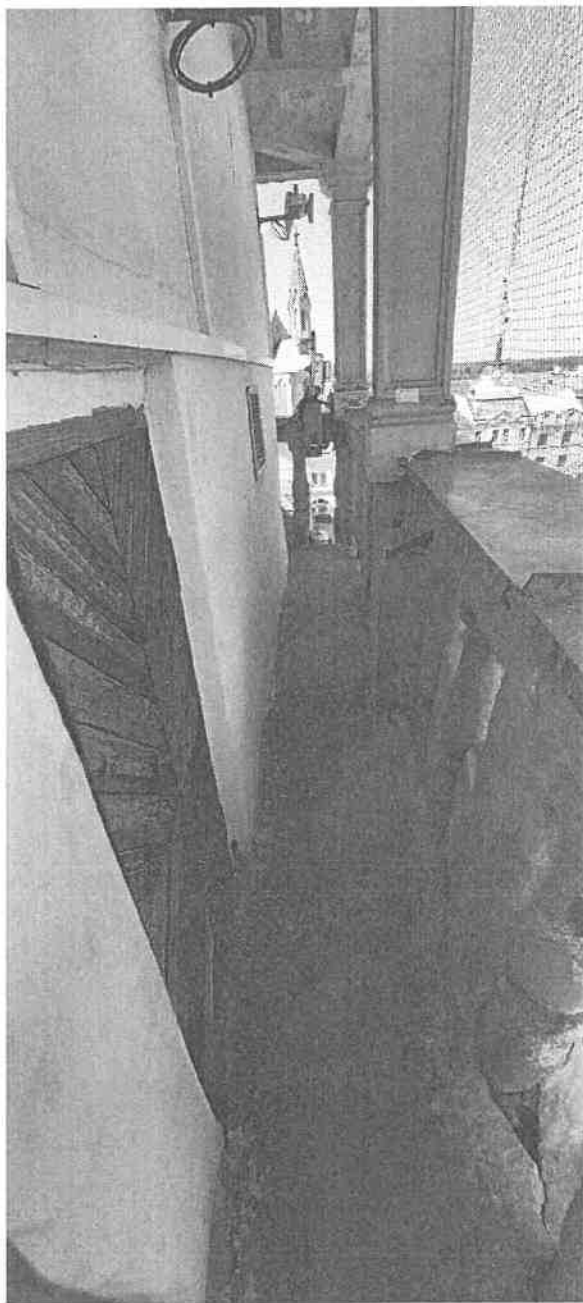
1. Přední SV ochoz orientovaný do náměstí,
vlevo vstup z předsínky bytu věžníka,
vpravo kovová spona spojující vytlačený střední
kamenný sloupek s madlem balustrády, obdobná
spona je i na druhé straně sloupku

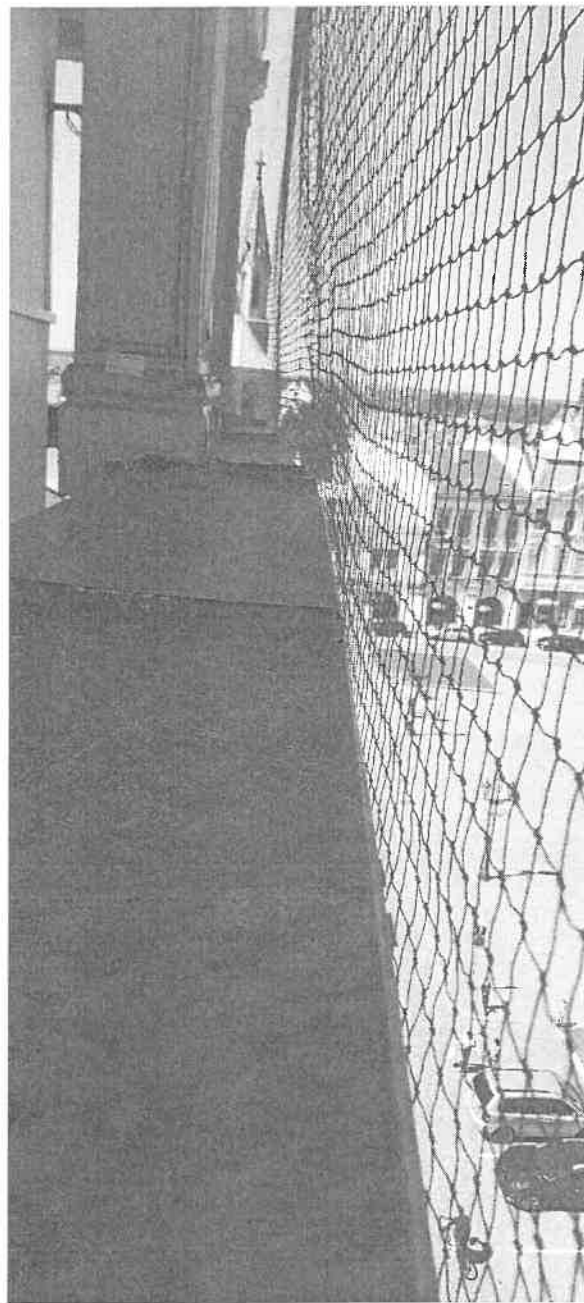
2. Přední SV ochoz orientovaný do náměstí,
oplechování kamenného madla balustrády ukazuje
vysunutí střední části

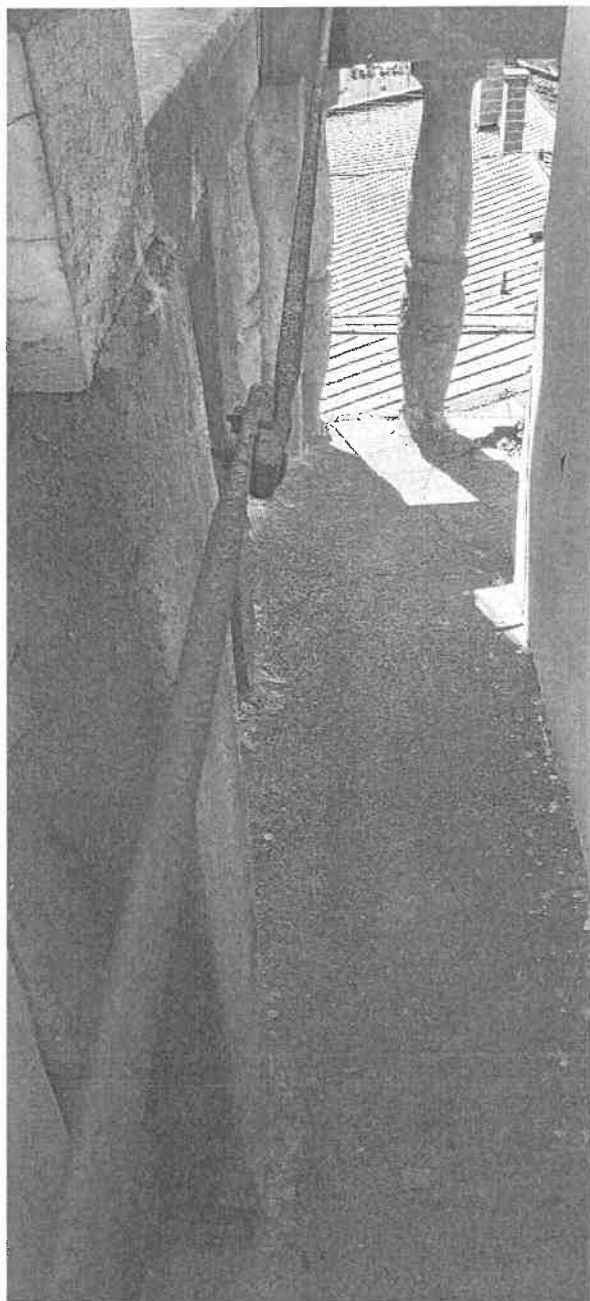
3. Levý JV ohoz,
nefunkční (prověšené) táhlo spojující přední a
zadní madla balustrády na levé straně věže

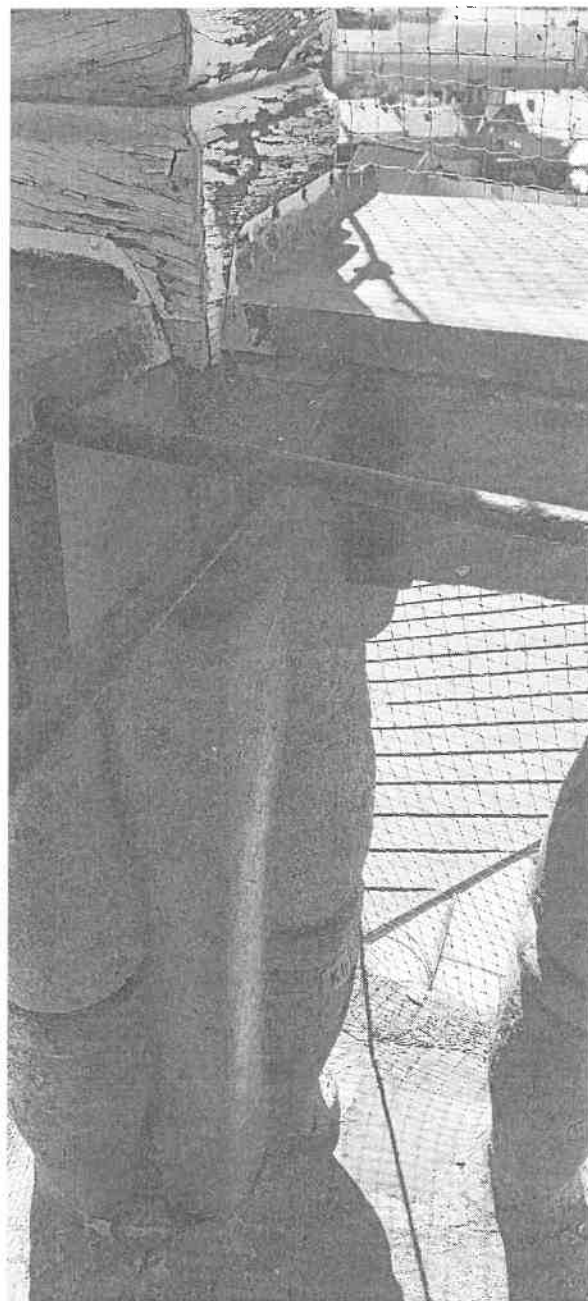
4. Levé zadní jižní nároží,
ukotvení levého a zadního táhla ocelovými
objímkami ke kamenným madlům balustrády

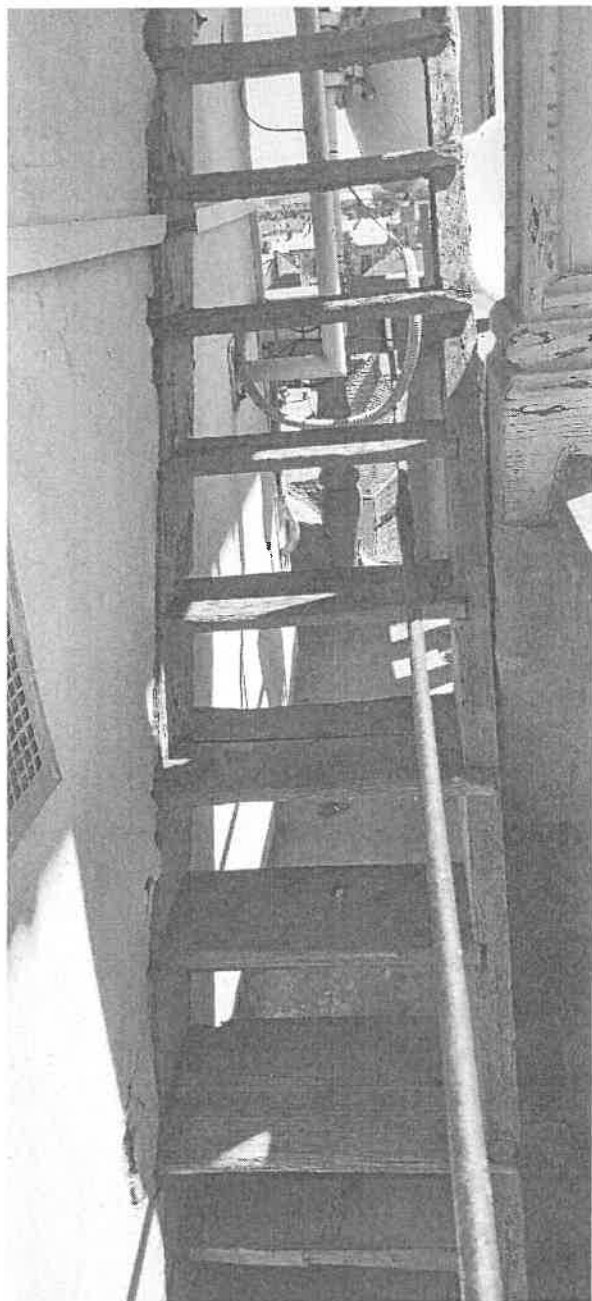
5. Zadní JZ ochoz,
fošnové schody vedoucí do krovu věže,
u balustrády prochází ocelové táhlo spojující
levá a pravá madla balustrády na zadní straně
věže

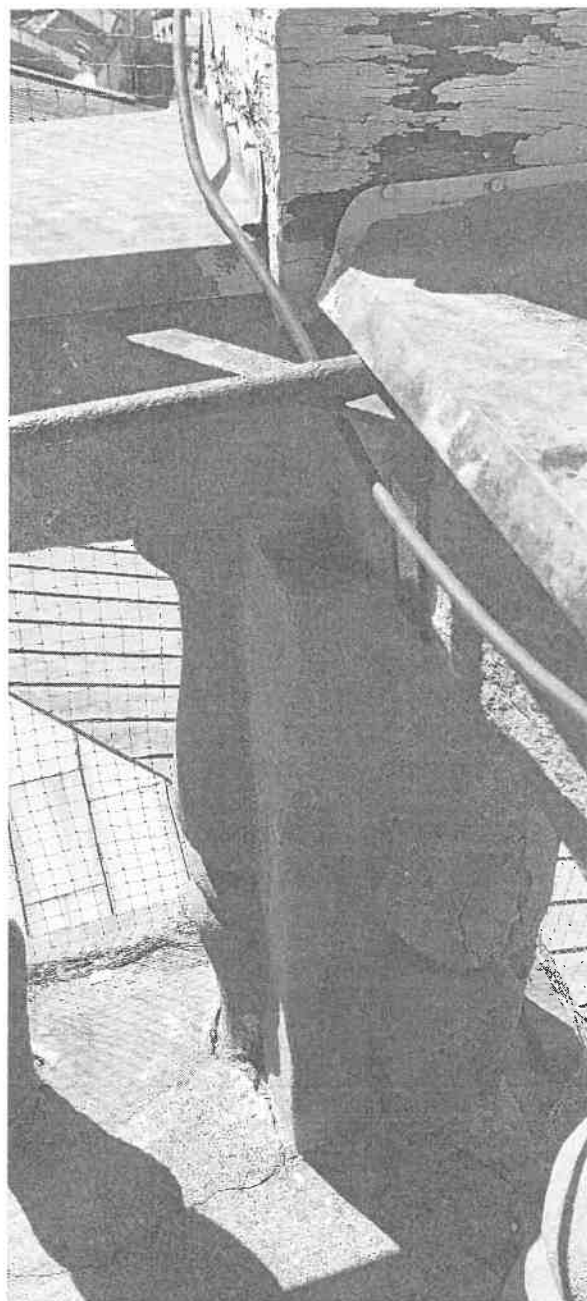
6. Právě zadní západní nároží,
zadní táhlo je přikotveno objímkou k pravému
madlu,
zadní a pravé madlo jsou sepnuty kovovou
sponou

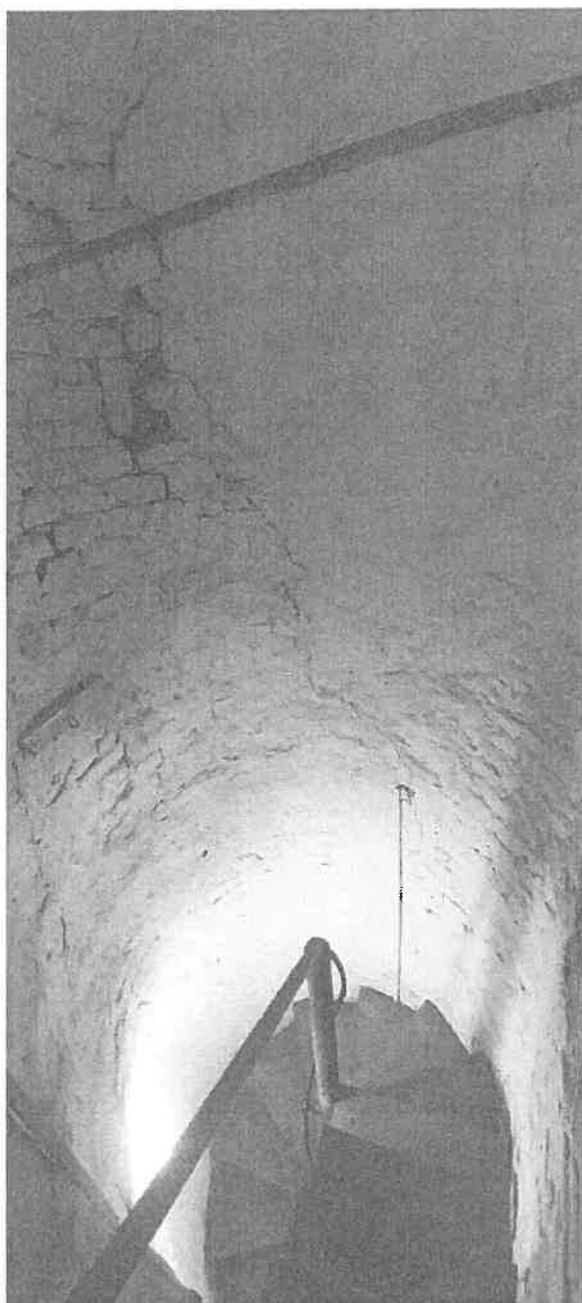
7. Točité schodiště vestavěné do obvodové zdi radnice na pravé straně věže, nahore pod klenbou je ocelové táhlo vedoucí napříč obvodové zdi, pod táhlem patrný zazděný trám krovu radnice, dolů vedou svislé a mírně šikmé trhliny na celou výšku schodiště

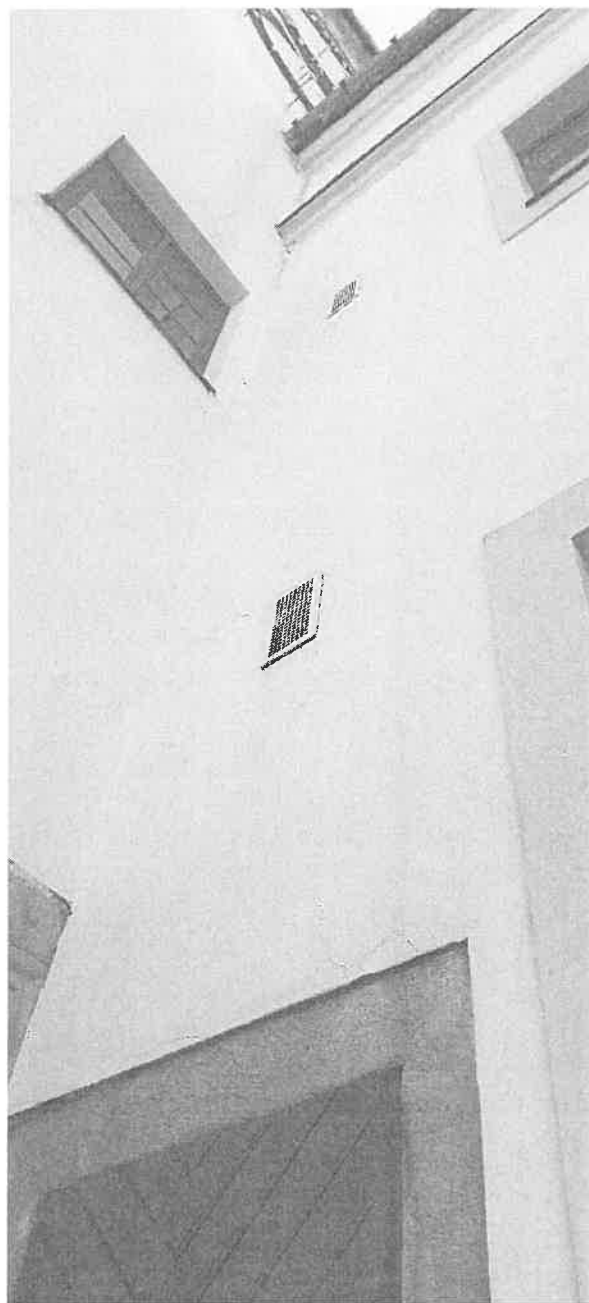
8. SV fasáda radnice na pravé straně věže v místě točitého schodiště, nad kamenným portálem mezi větracími průduchy patrný svislé a mírně šikmé trhliny subtilního zdiva
