Kroměříž, sloup Nejsvětější Trojice, 2018

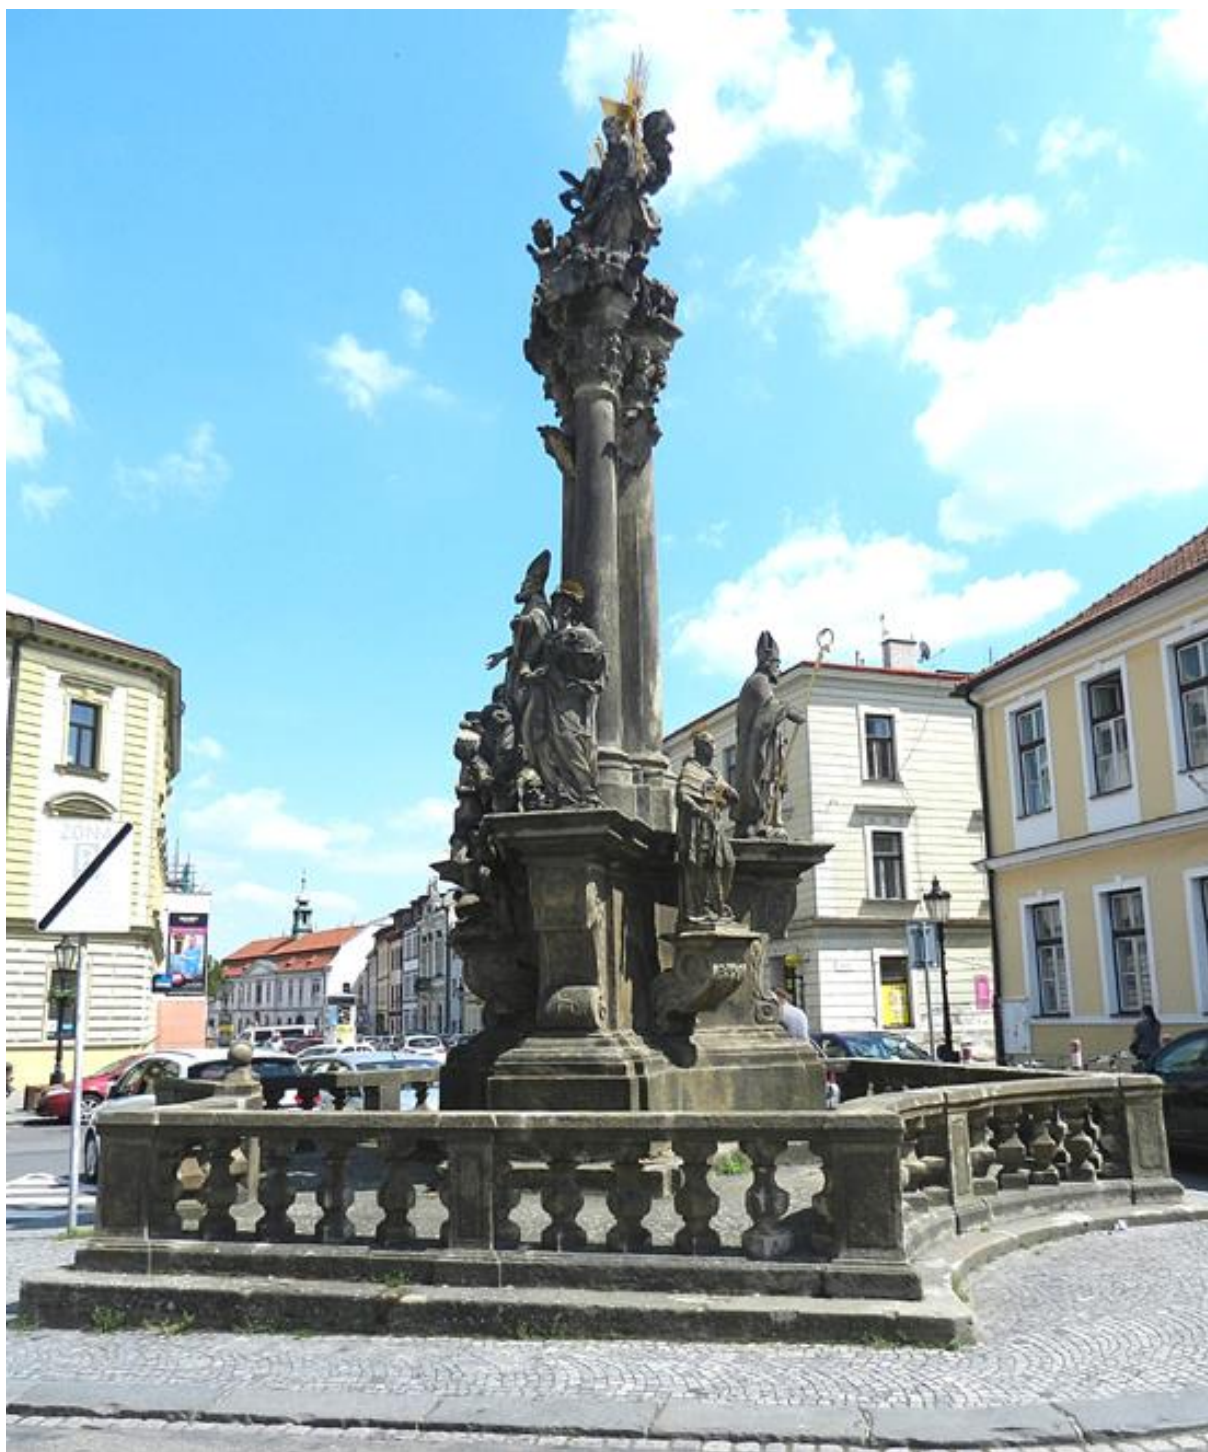
Celkový pohled na památku z pravé strany. Stav před zahájením restaurování.

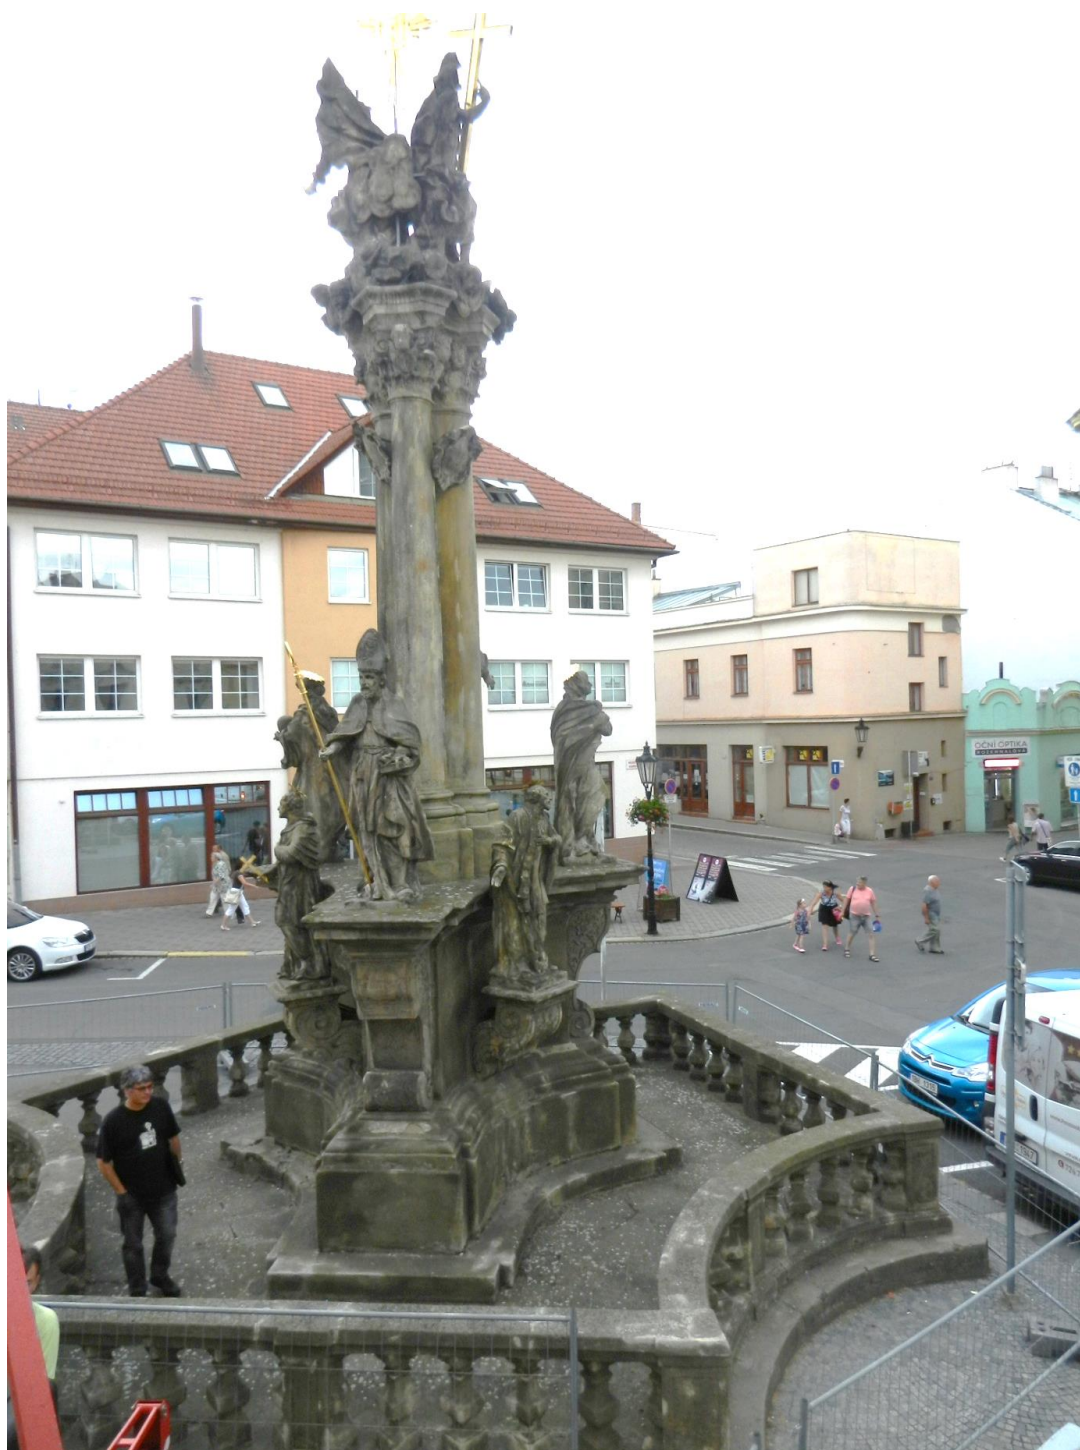
Celkový pohled na památku ze zadní strany. Stav před zahájením restaurování.

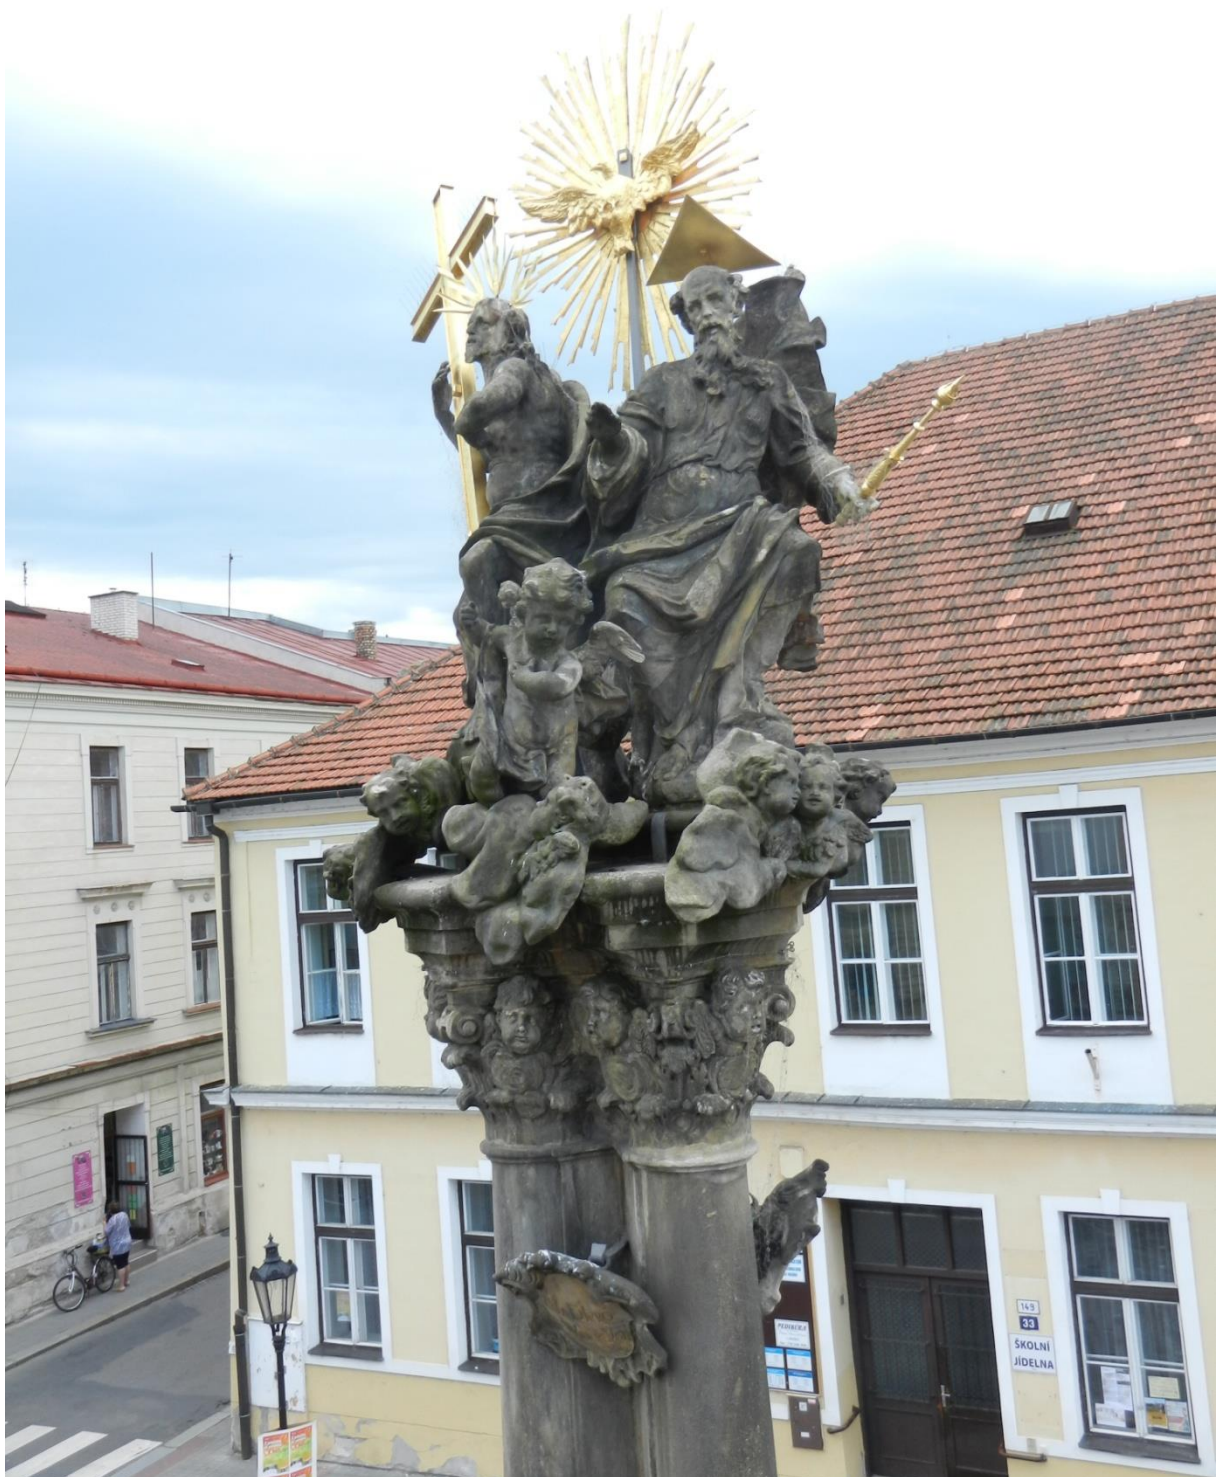
Kroměříž, sloup Nejsvětější Trojice, 2018
Vrcholové sousoší Nejsvětější Trojice, stav před restaurováním.

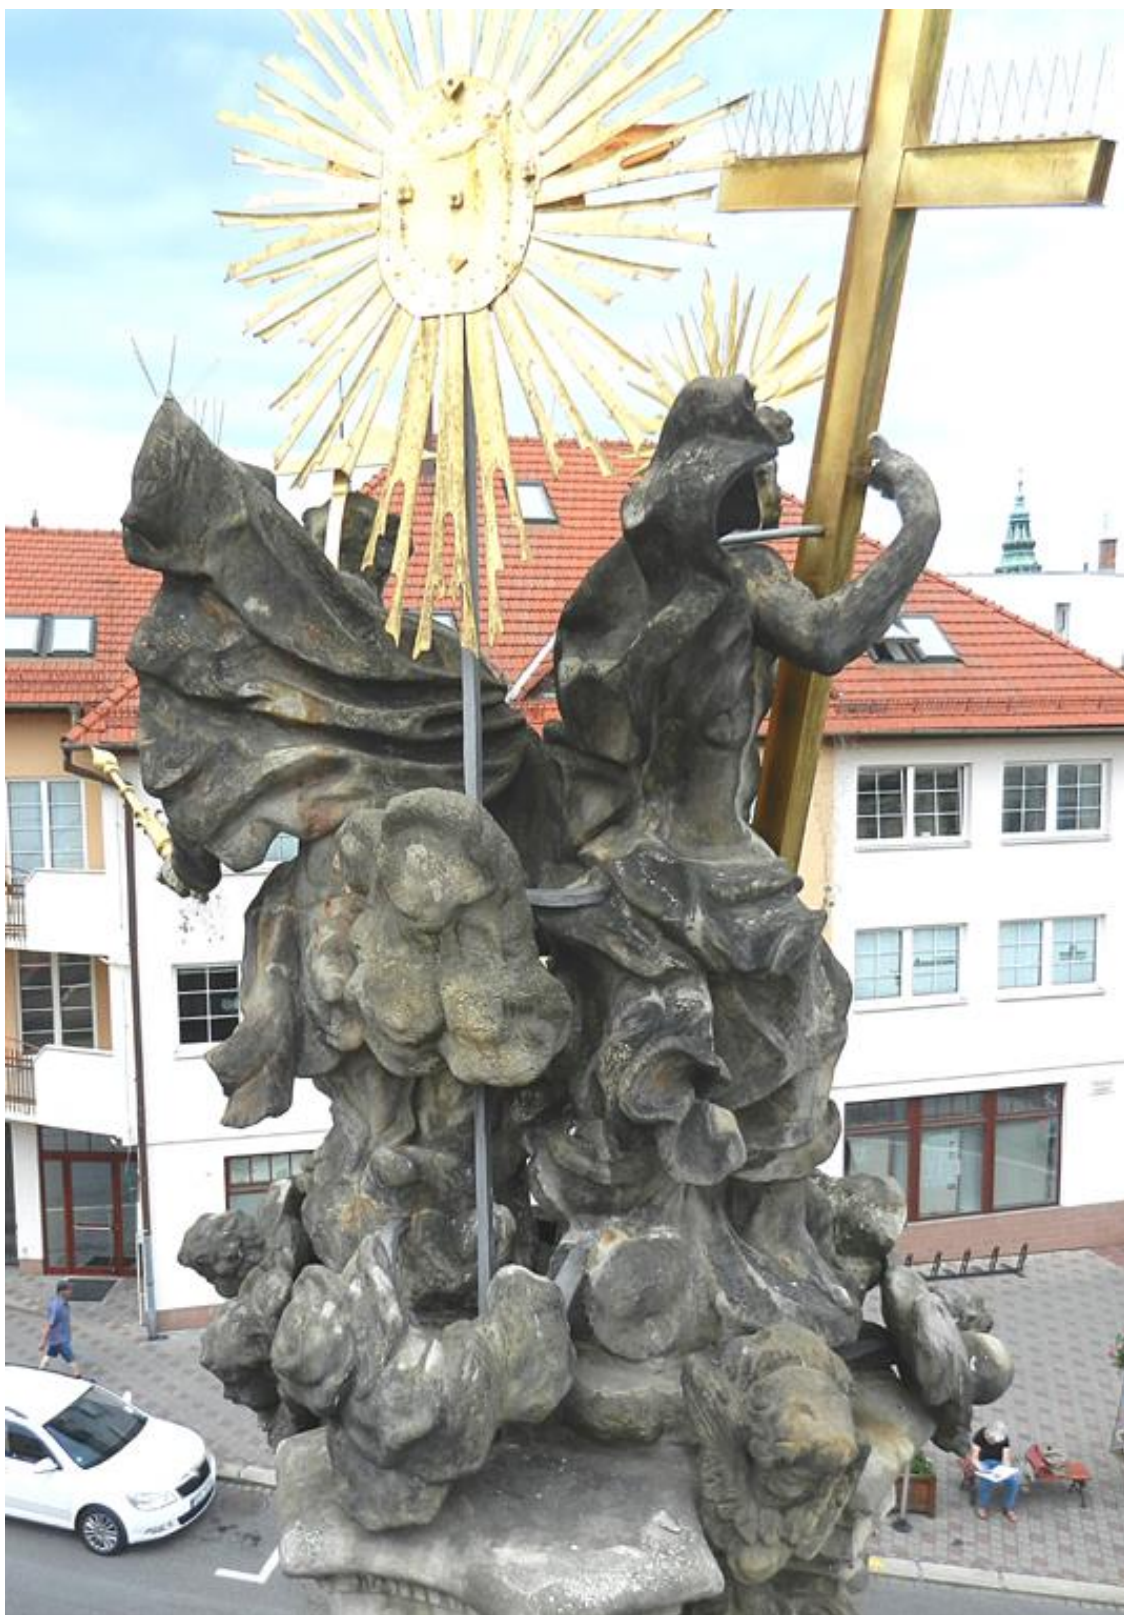
Pohled na zadní stranu vrcholového sousoší – stav před zahájením restaurování.

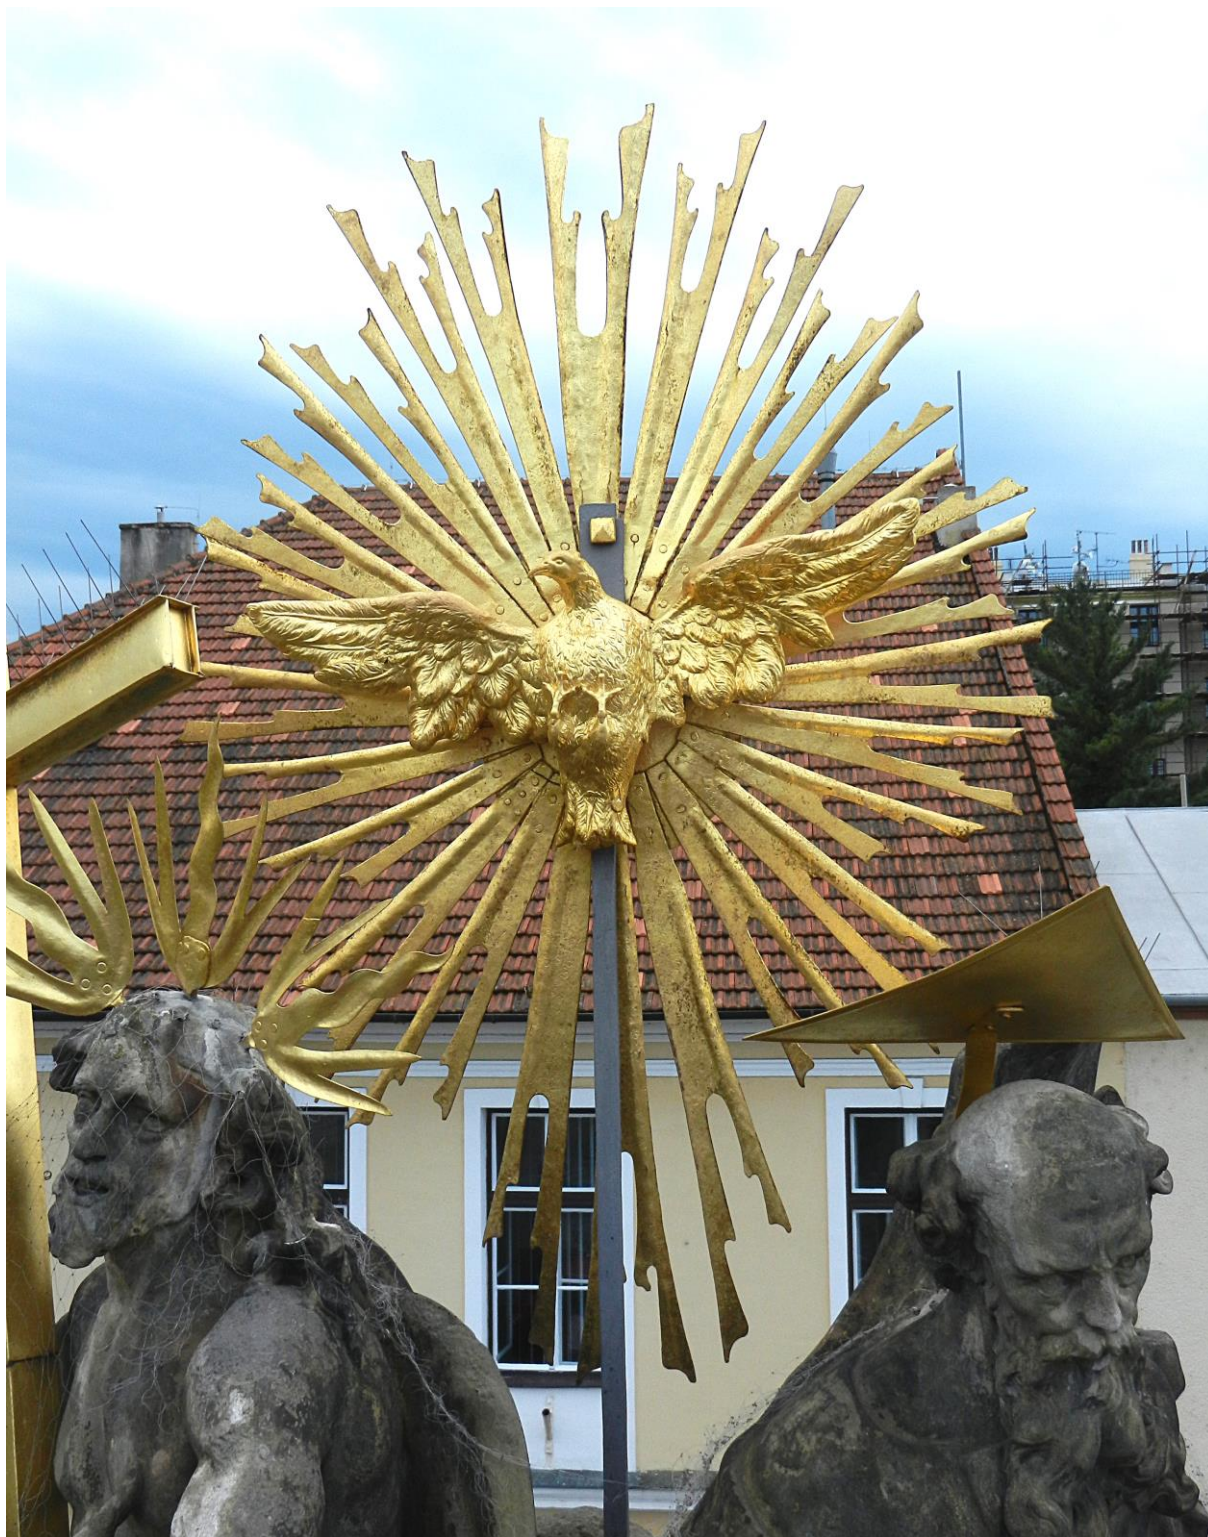
Hlavy obou světců vrcholového sousoší a velká svatozář s holubicí (Duchem svatým).
Stav před zahájením restaurování.

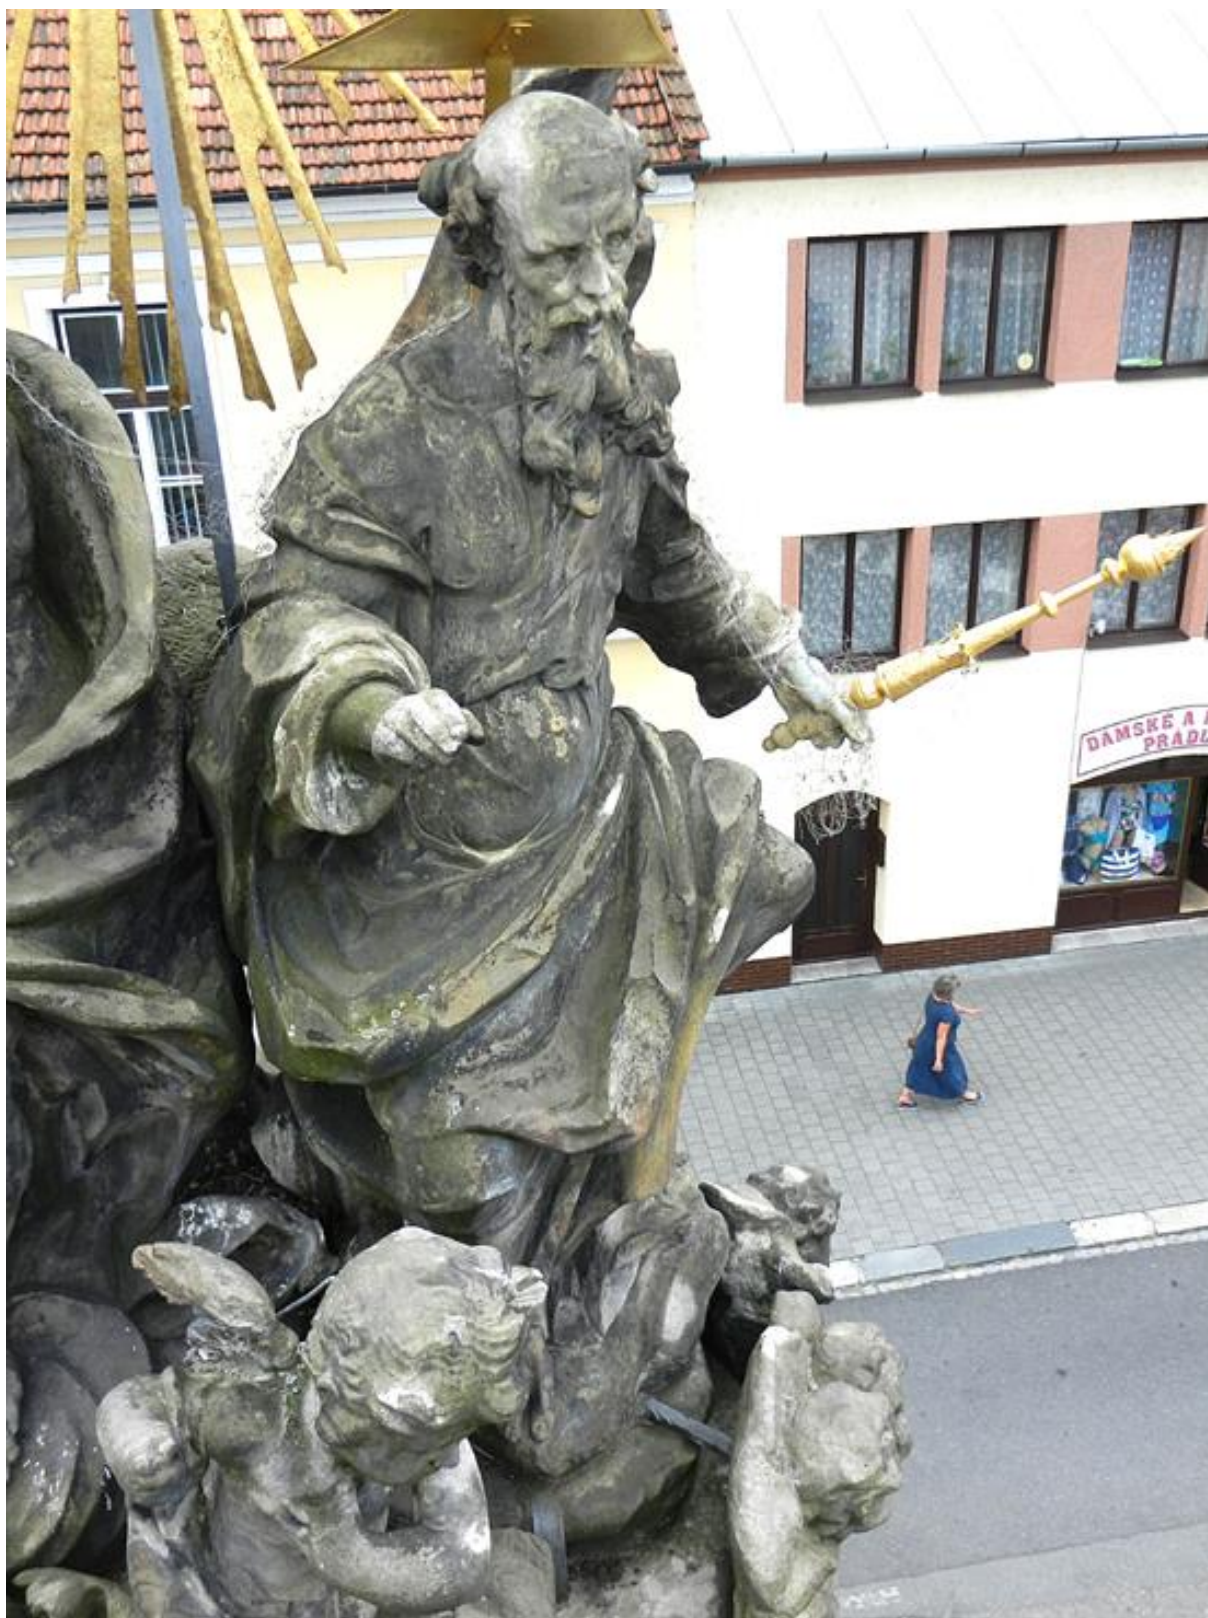
Socha Boha Otce před zahájením restaurátorských prací. Levá ruka světce je zhotovena z kovu. Na snímku jsou viditelné zbytky ochranných, zcela nefunkčních sítí.

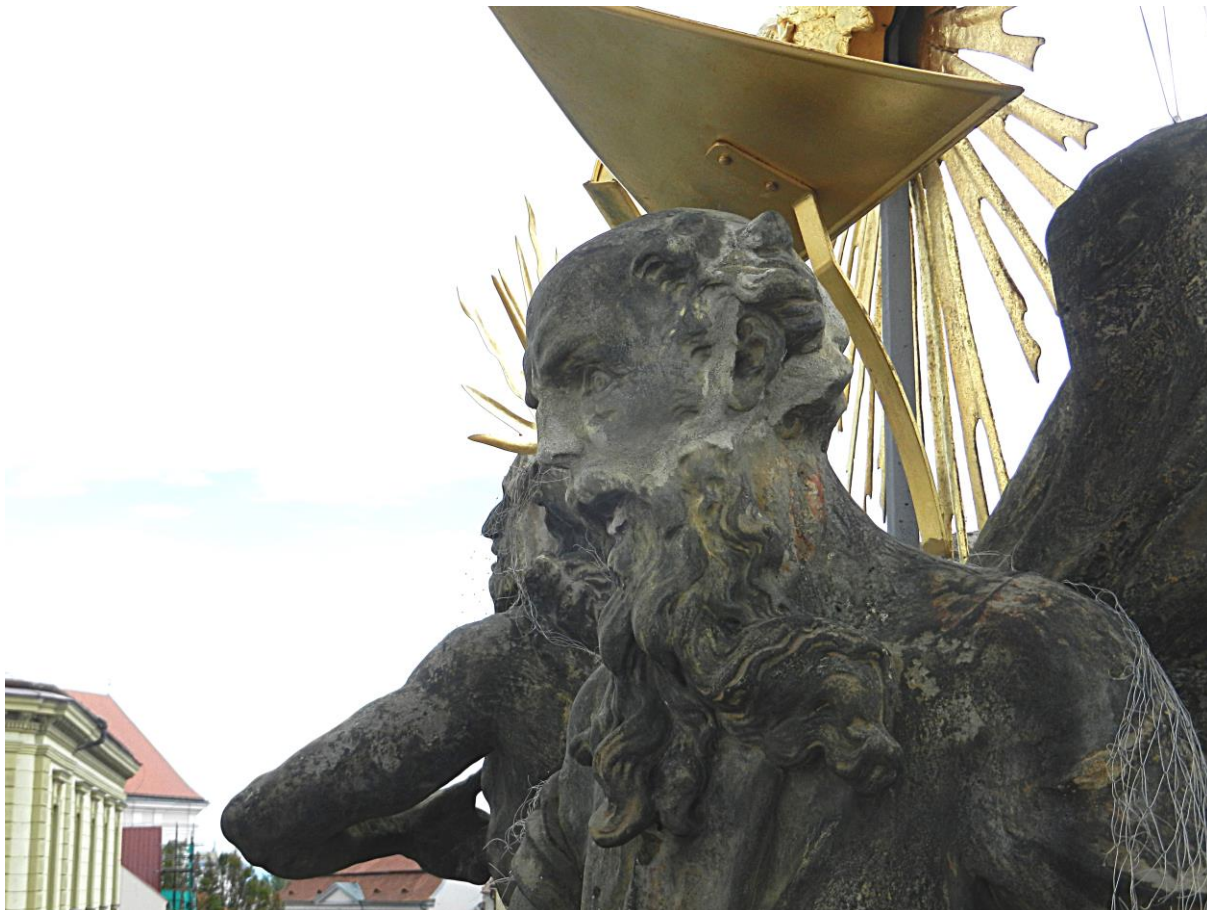
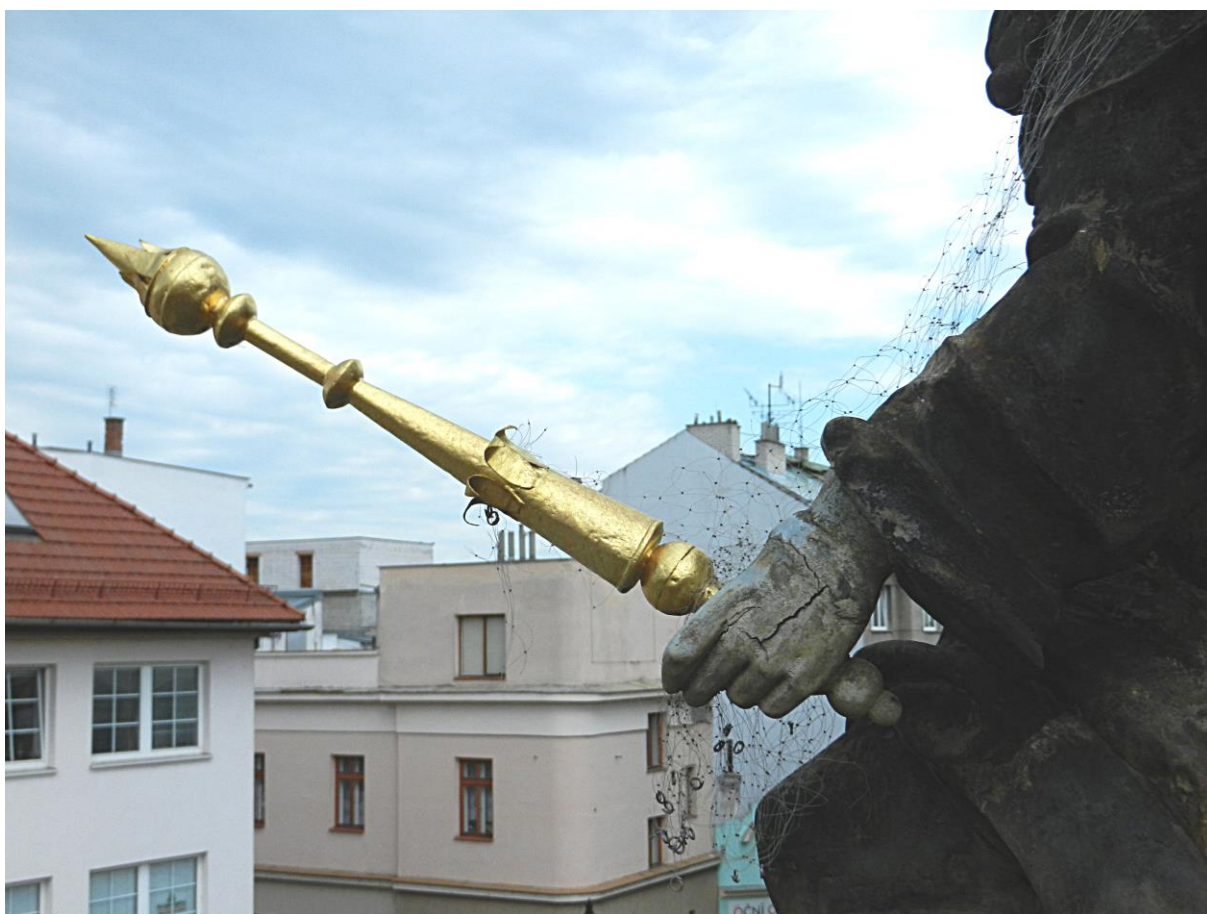
Detail hlavy Boha Otce a levé kovové ruky, držící žezlo. Ruka je popraskaná, dešťová voda zatéká dovnitř, žezlo i ruka hrozí zřícením. Stav před zahájením restaurování.

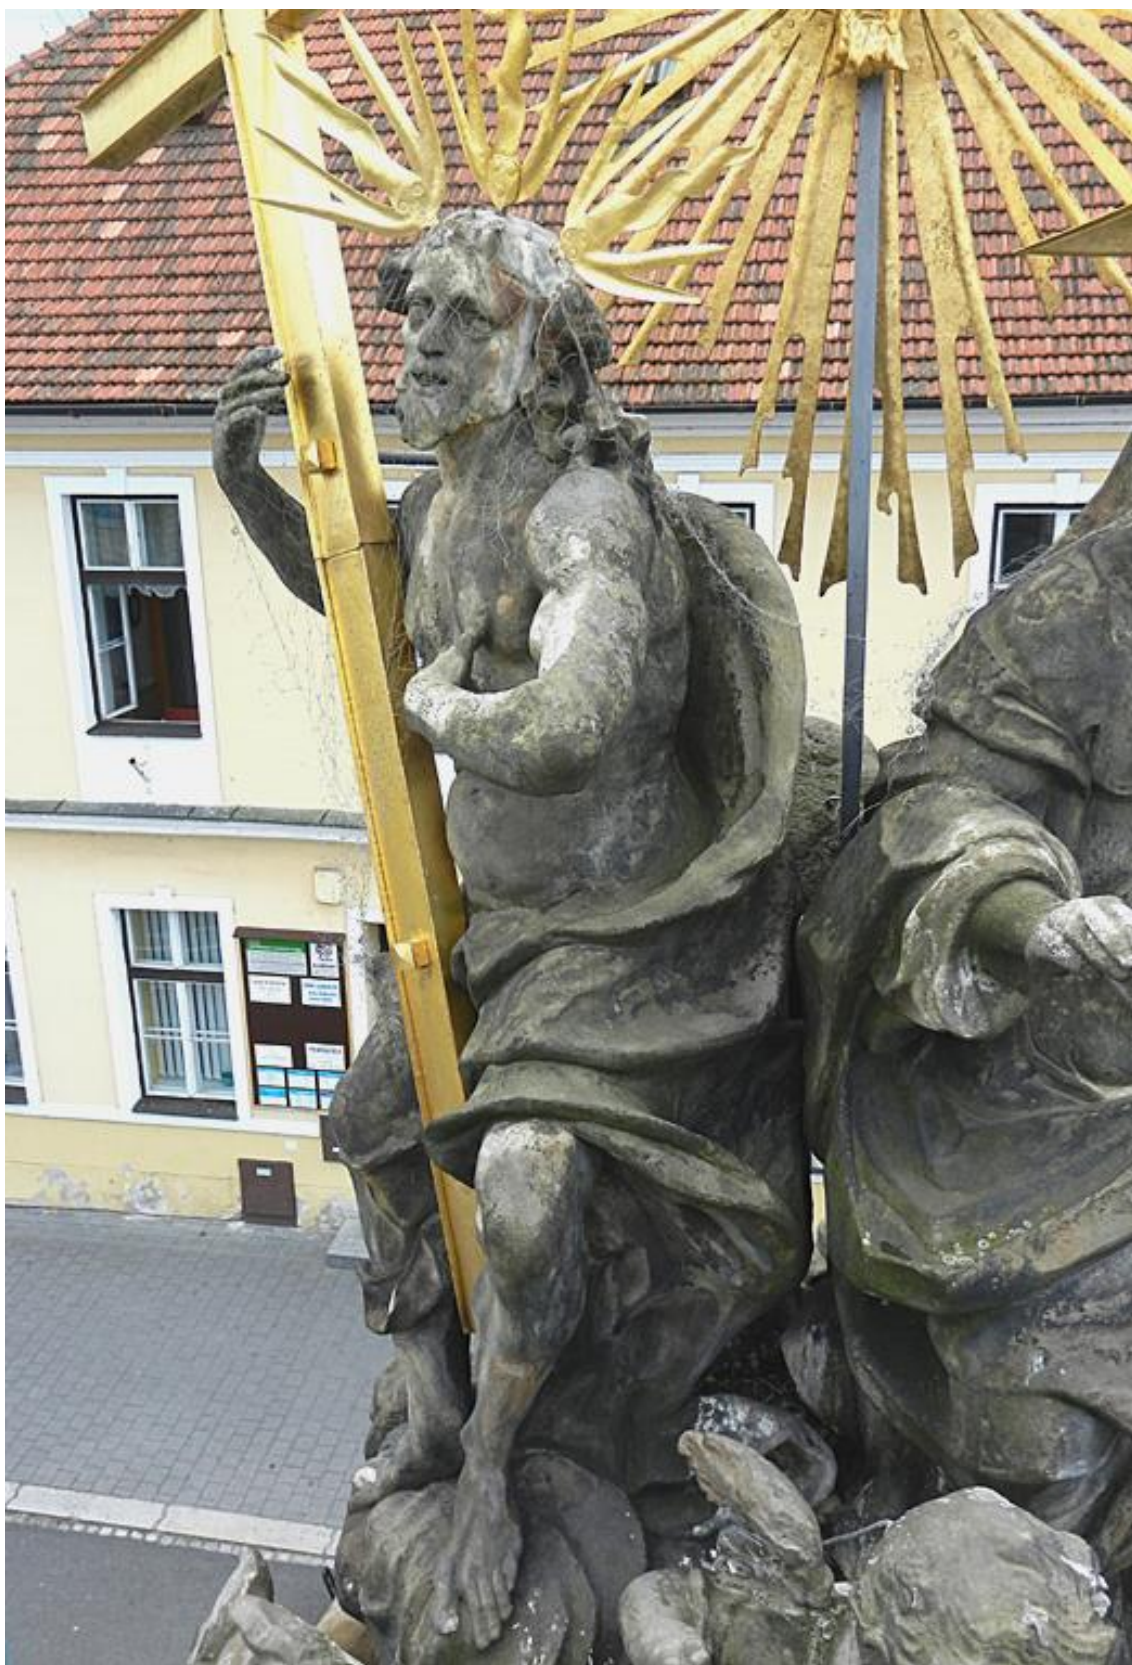
Detail postavy Ježíše Krista. Kromě znečištění a biologických depozitů jsou zde viditelné ochranné sítě, ukotvené do hlavy Krista, osazené při minulém restaurování. Kovovými zlacenými prvky i kotevnímu železy se zabývá průzkum restaurátora kovů.

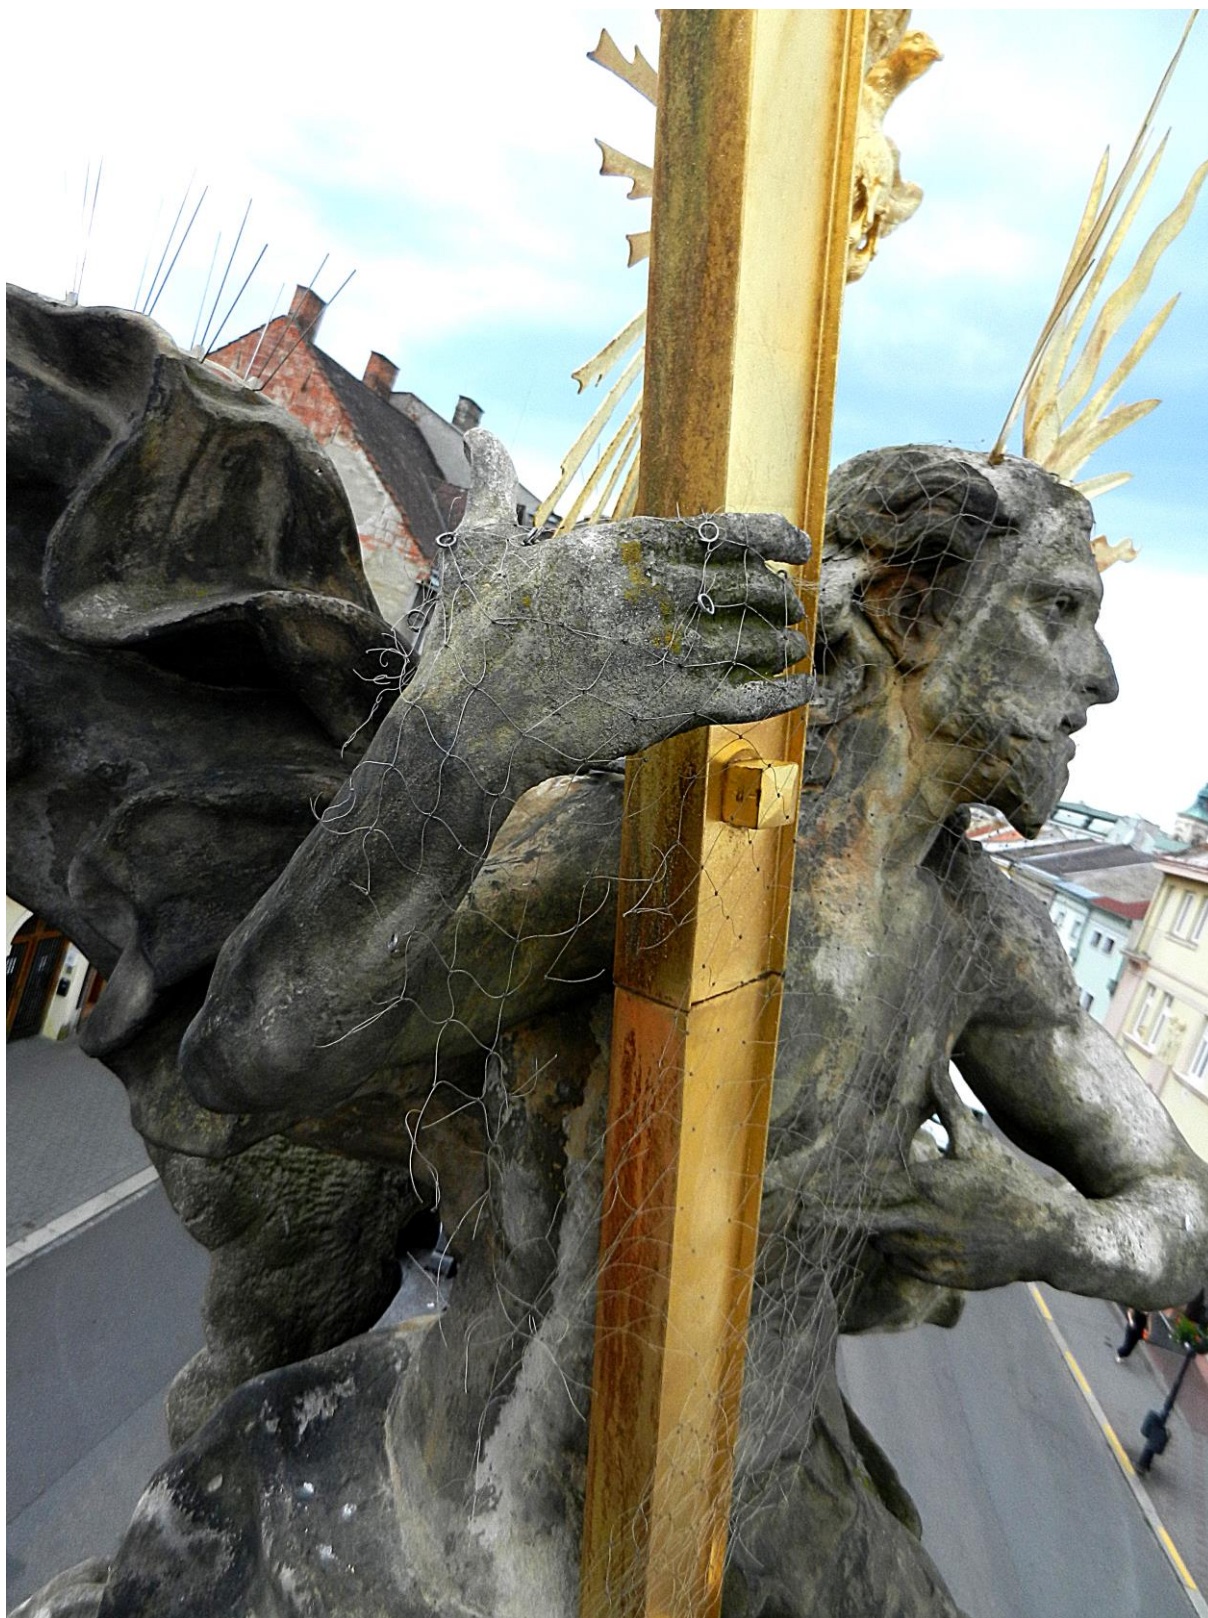
Pohled z levé strany na postavu Krista. Četné přetmelené trhliny na krku a obličeji se znovu otevírají. Stav před zahájením restaurování.

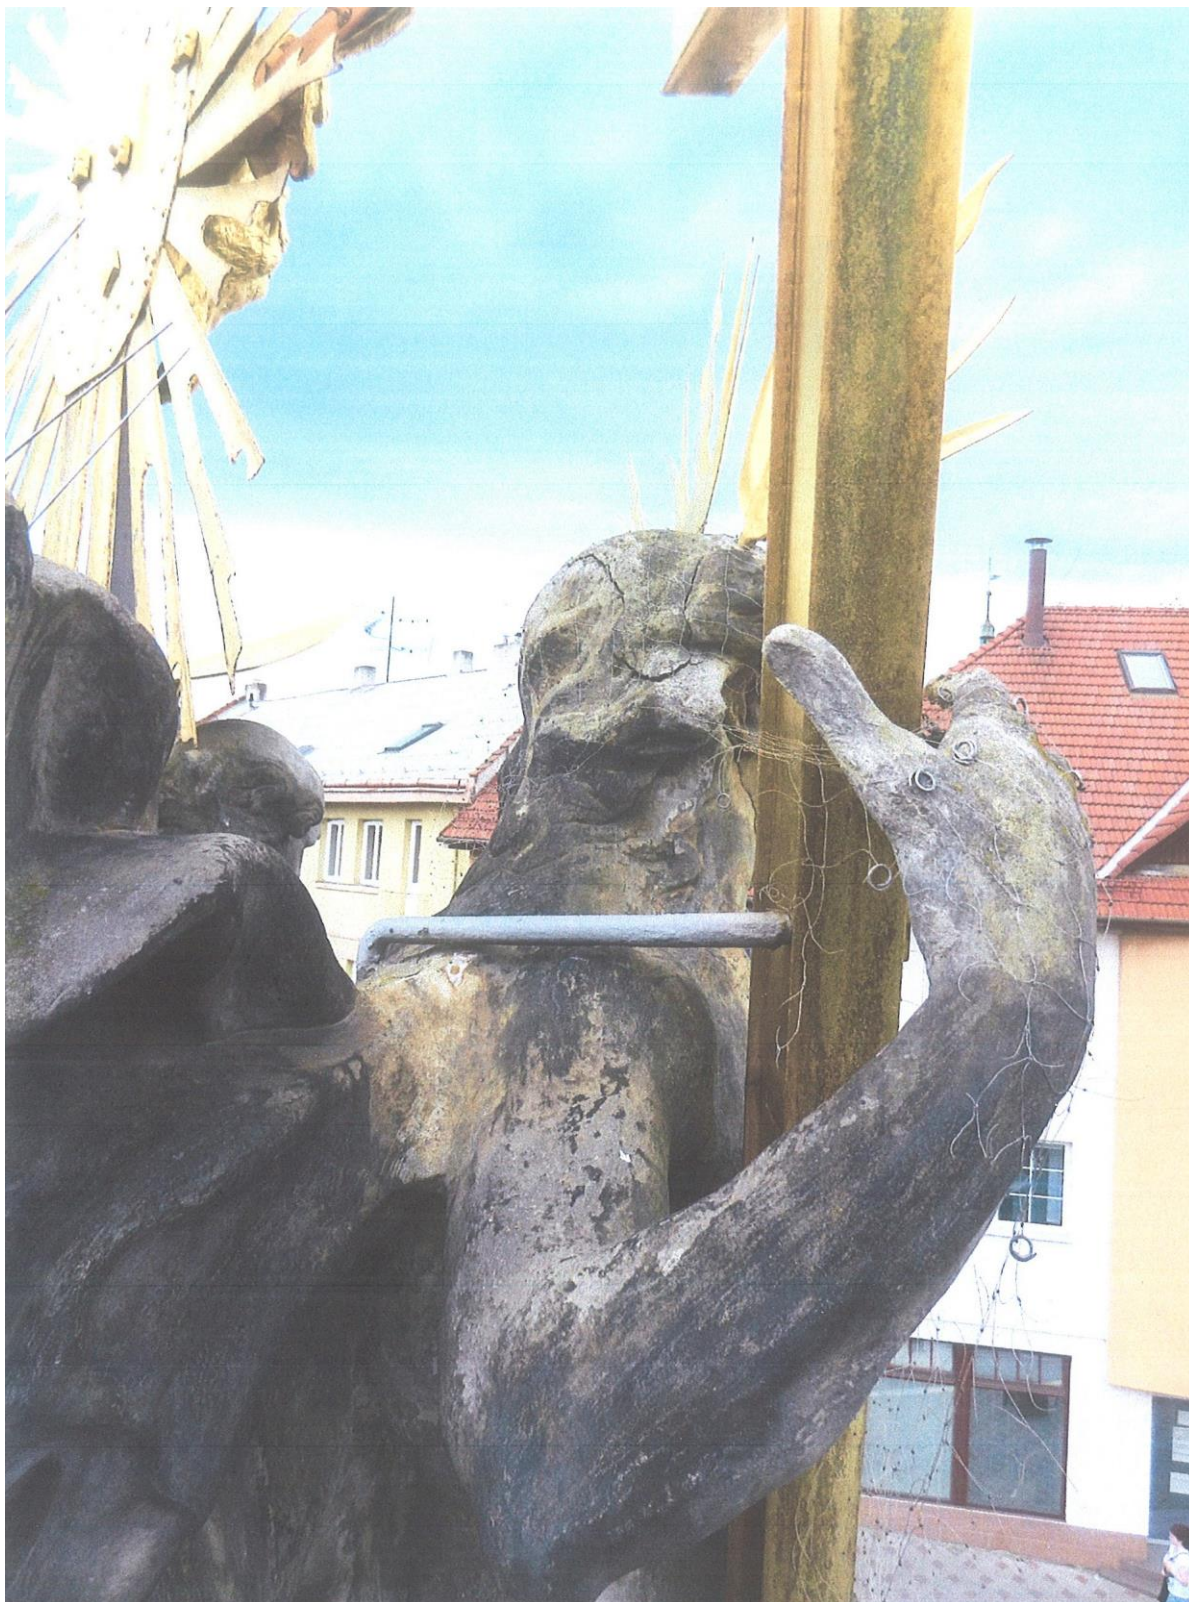
Pohled z levé strany na část sochy Ježíše Krista. Tmel na temeni hlavy je nesoudržný, Viditelné jsou praskliny, vedoucí od ucha Ježíše směrem dolů.

Ochranná síť je roztrhaná, nefunkční. Mohutné táhlo zajišťující polohu kříže v pravé ruce světce (kovové prvky řeší průzkum restaurátora kovů).
