**Restaurátorský průzkum a návrh na restaurování
kovových prvků sochy sv. Rozálie
– svatozáře a kotvícího systému
sloup Nejsvětější Trojice, Riegrovo náměstí, Kroměříž**

I. Lokalizace památky:

1. Okres: Kroměříž
2. Obec: Kroměříž
3. Adresa: Riegrovo náměstí
4. Název objektu, jehož součástí je rest. dílo: sloup Nejsvětější Trojice
5. rejstříkové č. památky: 39566 / 7-6009
6. Název restaurované památky: svatozář a kotvící systém sochy sv. Rozálie

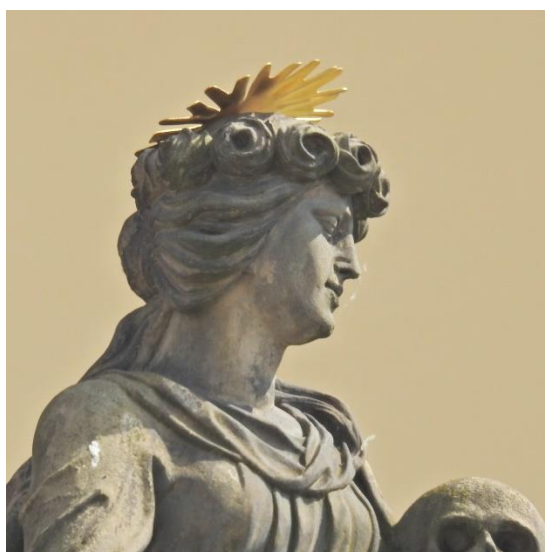
Paprsčitá svatozář z Fe plechu o síle 1,5 mm je přichycena k hlavě světice pomocí Fe kulatiny (d= 6 mm) ve výšce cca 30 mm nad její hlavou a jištěna maticí M5 mm z obou stran. Kulatina včetně matic je silně zkorodována, bez známky povrchové úpravy.

V současné době vykazuje svatozář známky poškození povrchové úpravy. Vlhkost pronikající mikroskopickými trhlinami ve zlacení a zinkování působí degradačně na železný povrch svatozáře a způsobuje nárůst korozivních produktů.

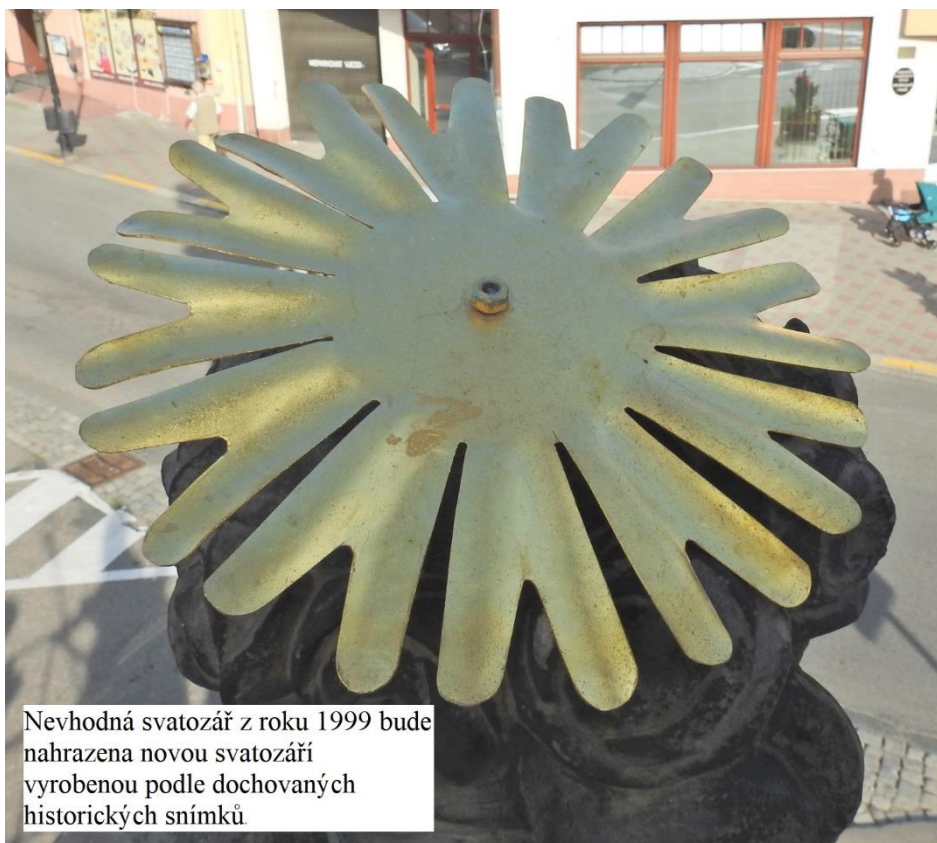
Nově vyrobená svatozář sochy sv. Rozálie z roku 1999 nerespektuje tvarem ani velikostí tvar svatozáře doložený na historických fotografiích uložených ve fotoarchivu NPÚ ÚOP v Kroměříži (č. Z0013404; restaurátorská zpráva z roku 1957). Svatozář byla jemnější a hustější, provedená kultivovanějším způsobem. Nepůvodní svatozář bude tedy odstraněna a nahrazena věrnou kopií svatozáře dle historické fotodokumentace.

Nevhodná svatozář z roku 1999 bude nahrazena novou svatozáří vyrobenou podle dochovaných historických snímků

- Bude vypracován dílenský výkres v měřítku 1:1 a bude vyroben detail vzorku svatozáře, který bude před zahájením výroby odsouhlasen zástupci NPÚ a investora.
- Svatozář bude vyrobena z Cu plechu o síle 1,5 mm a opatřena dvěma nátěry. První, základní bude proveden barvou na lehké kovy Primalex ve dvou vrstvách. Vrchní nátěr bude proveden olejovo-syntetickou barvou.
- Následné pozlacení bude provedeno trojitým věžovým plátkovým zlatem, ryzosti 23,75 karátu.

- Nově vyrobená svatozář bude osazena na původní místo, a to rovněž ve spolupráci s restaurátorem kamene. Uchycení svatozáře bude provedeno na anticoro kulatinu a nově vykovanými čtyřhrannými maticemi rovněž z nerez oceli.
- Veškeré restaurátorské práce budou probíhat ve spolupráci s pracovníky NPÚ, kamenosochařem a investorem.
- Na závěr bude vypracována závěrečná restaurátorská zpráva, včetně podrobné fotodokumentace, použitých materiálů a pracovních postupů.
