## D.1.1 a) Technická zpráva

# Oprava střechy sportovní haly TJ SLAVIA v Kroměříži

Sportovní zařízení města  
Kroměříže - hala Slavia  
Kotojedská 2590/6  
767 01, Kroměříž

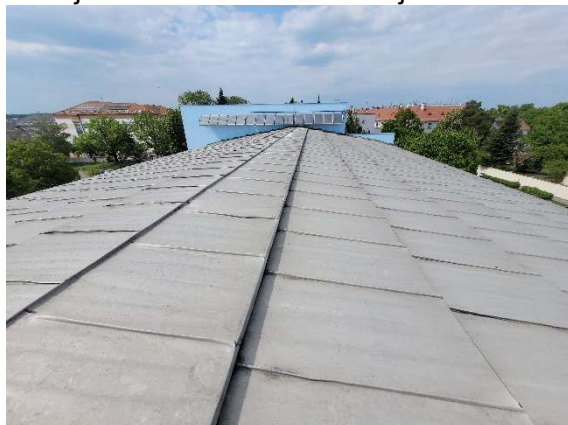
Foto 1 – pohled na hlavní střešní rovinu

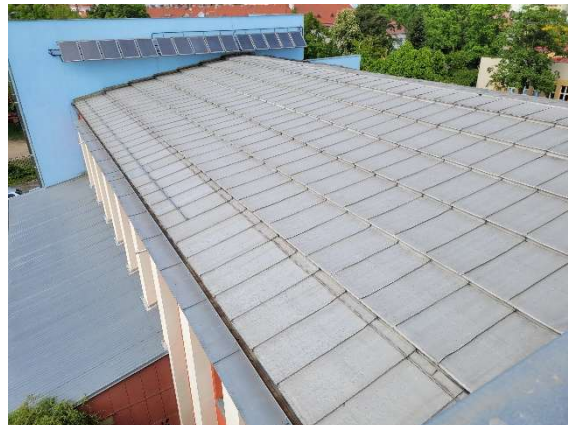
Foto 2 – pohled na hlavní střešní rovinu

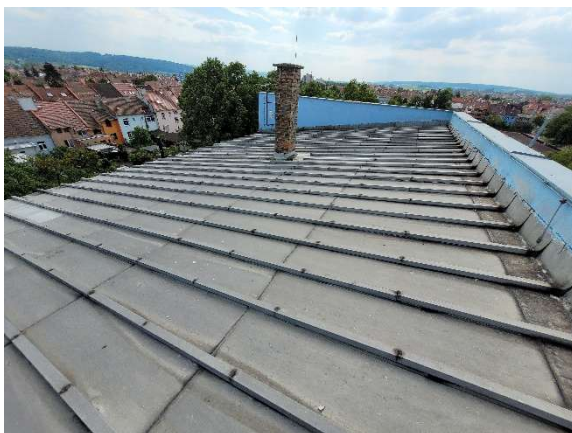
Foto 3 – pohled na vedlejší střešní rovinu

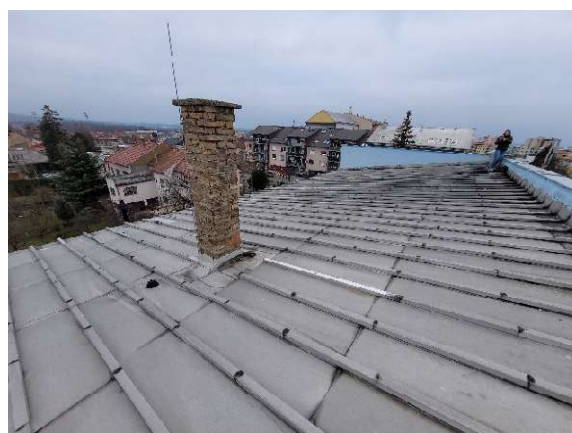
Foto 4 – pohled na vedlejší střešní rovinu

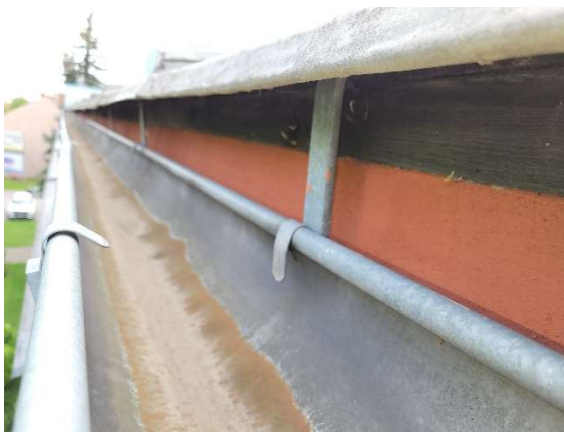
Foto 5 – pohled na okapovou hranu

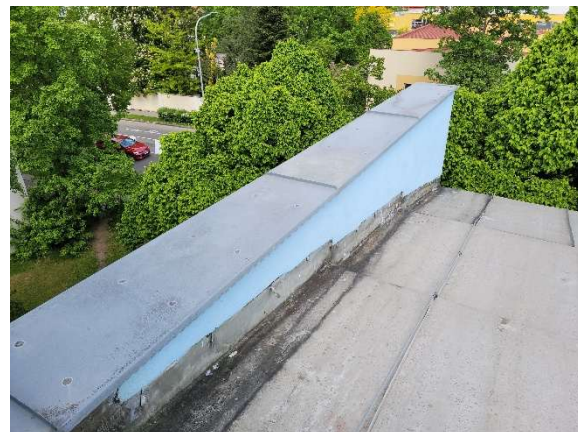
Foto 6 – pohled na atiku

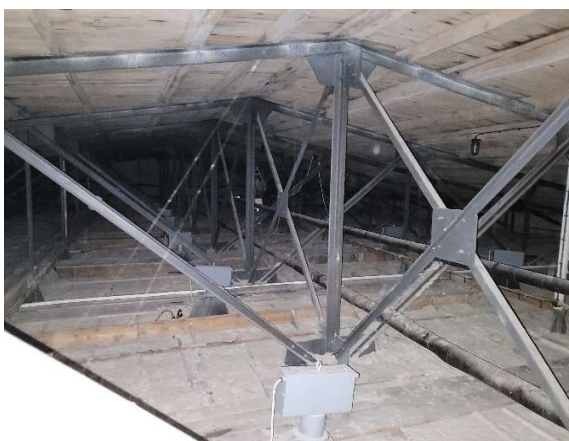
Foto 7 – pohled do podstřeší hlavní střechy

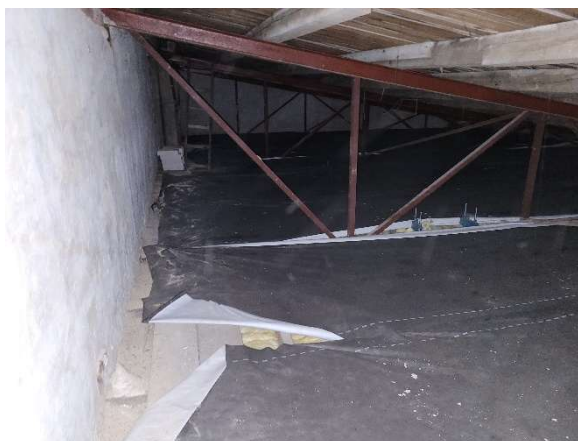
Foto 8 – pohled do podstřeší vedlejší střechy
