Audit dopravní bezpečnosti na vybraných lokalitách v Kroměříži

Zpracovatel : **HBH Projekt, spol s r.o.**
Kabátníkova 5
602 00 Brno

Brno, listopad 2009

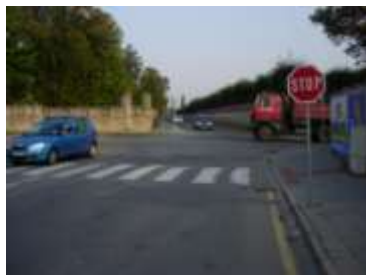
4.1. ZŠ ZACHAR

Nejvíce připomínek ze škol přišlo k uspořádání křižovatky ulic Albertovy a Havlíčkovy. Tato křižovatka je velmi problematická již svým ne zcela pravidelným uspořádáním, kde zcela dominantní pozici má ulice hlavní ulice Havlíčkova (silnice III/43215), která zároveň tvoří i přístupovou trasu ke kroměřížské nemocnici.

S výjimkou přímého směru po ulici Havlíčkově, mají všechny ostatní pohyby v křižovatce vážné překážky v rozhledových trojúhelnících, navíc dílem i památkově chráněné (Květná zahrada). Z hlediska

uživatelů je však zřejmě největším problémem absence přechodu pro chodce přes ulici Havlíčkovu. Ostatní potenciální rizika jsou obsahem zpracovaného inspekčního listu.

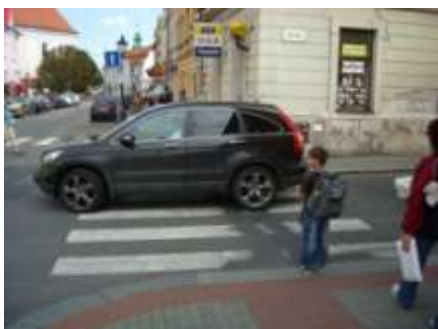
4.3. RIEGROVO NÁMĚSTÍ

čekaní chodce, což je dokumentováno i na vloženém obrázku. V budoucnu by bezpochyby mělo být zvažováno o přebudování tohoto přechodu do kombinace se zvýšenou příčnou plochou.

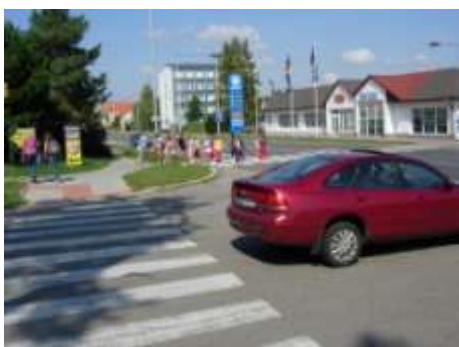
4.4. ZŠ SÝPKY

Nejvýznamnější připomínka dětí ze základní školy Sýpky se týkala nebezpečného přechodu pro chodce v křižovatce ulice Štěchovice s Kojetínskou, a to především vzhledem k extravilánovému charakteru ulice Kojetínské, průtahu silnice I/47. Šířkové uspořádání ulice Kojetínské navádí řidiče k nedodržování nejvyšší dovolené rychlosti. Délka přechodu pro chodce jako přechodu neřízeného SSZ již v současnosti nevyhovuje platným ustanovením ČSN 73 61 10. Problém ulice Kojetínské, včetně navazující ulice 1. Máje a Tovačovského je širší a bude podrobněji popsán v závěrečné

kapitole této průvodní zprávy. Ostatní potenciální rizika v okolí ZŠ Sýpky jsou předmětem příslušného inspekčního listu.

Samostatným problémem, který byl sice z hlediska bezpečnostní inspekce jako okrajový, ale přesto se prolínal s některými posuzovanými lokalitami je silně morálně zastaralé šířkové uspořádání průtahu silnice I/47. Tento byl sice koncem 90. let dílem upraven pomocí vodorovného dopravního značení, ale s postupujícím časem je třeba konstatovat, že i tato úprava již nejenom morálně zastarala, ale především v profilech přechodů pro chodce již nevyhovuje ani platné novele ČSN73 61 10. Jednoznačně lze doporučit zadání projektové dokumentace na postupnou rekonstrukci tohoto průtahu silnice I/47, která by měla směřovat k silnému posílení ostatních městotvorných a dopravních funkcí oproti funkci pro transnitní dopravu.

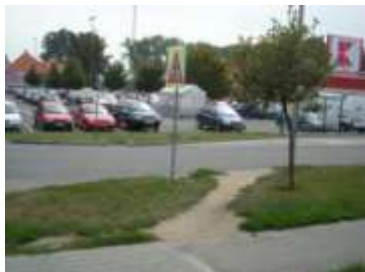
4.5. SPORTOVNÍ ZAŘÍZENÍ OBVODOVÁ

Nejvýznamnější připomínka k problematice potenciálních rizik u sportovních zařízení podél ulice Obvodové se netýkala přístupu ke sportovním zařízením, ale scházejícímu přechodu pro chodce k obchodnímu areálu Kaufland ve směru od křižovatky s ulicí U Rejdiště. Stejný problém byl definován i inspekčním týmem. Zdaleka ovšem ne jako jediný. S výjimkou přechodu před plaveckou halou a přechodu u autobusové zastávky Kaufland schází přes ulici Obvodovou možnost využití jakéhokoliv dalšího přechodu pro chodce, případně přejezdu pro cyklisty. Je zřejmé, že s rozvojem přilehlého území za ulicí Obvodovou by měla být zpracována komplexní studie vedení pěších i cyklistických tras včetně vazeb do centra města.

Z hlediska posuzovaných lokalit je možno doporučit samostatnou studii pěší a cyklistické dopravy pro areál za ulic Obvodovou s vazbami do centra, pokud již nebyla zpracována.
