Polyfunkční a parkovací dům Havlíčkova 1 Kroměříž

projekt průzkumných a sanačních prací

Etapa průzkumu: doplňkový průzkum

Datum zpracování: 16. 11. 2017

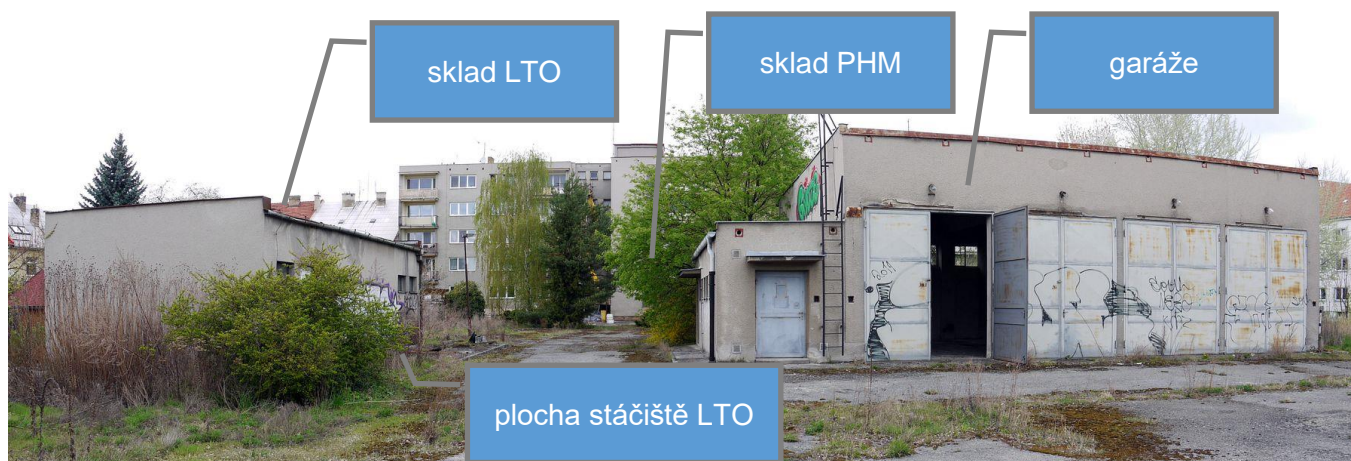
Obr. 1: Areál ÚVS s rizikovými objekty skladu LTO, stáčiště LTO, skladu PHM a garáží

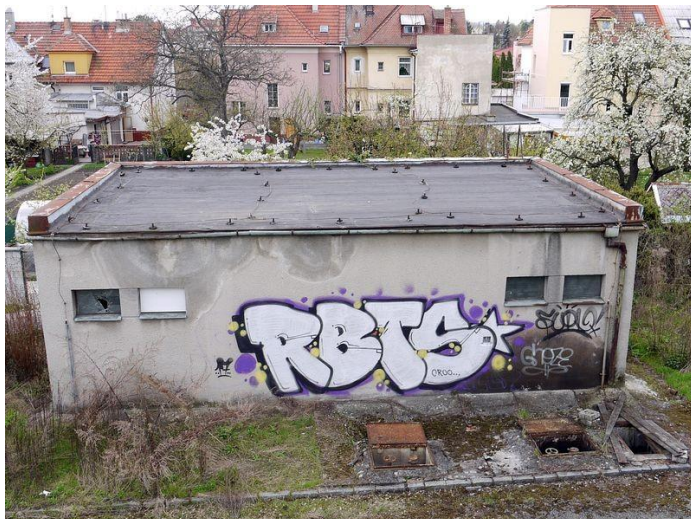
Obr. 3: Sklad LTO se stáčecí plochou

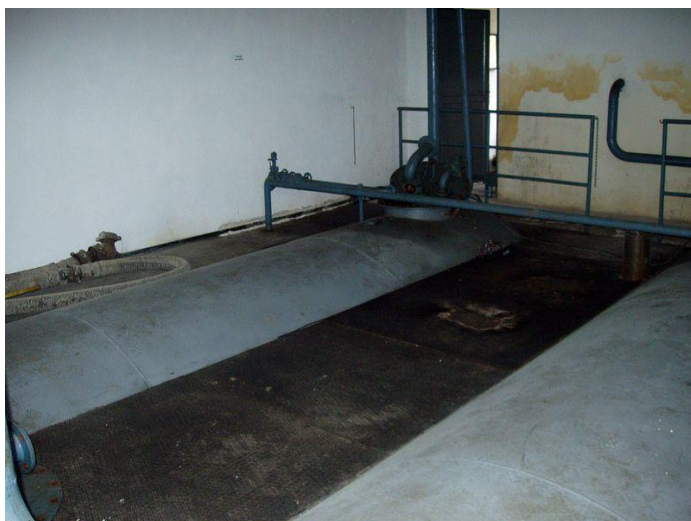
- vstupní chodbu v západním rohu objektu o půdorysných rozměrech 1,8 m x 4,0 m
- strojovnu v severní části o půdorysných rozměrech 3,7 m x 4,0 m (**obr. 4**)
- místnost pro skladování LTO o půdorysných rozměrech 7,6 m x 5,8 m s 2 ks ocelových jednoplášťových nádrží na LTO (**obr. 5 a 6**)

Obr. 5: Místnost s nádržemi LTO

Po odčerpání vody z havarijní jímky skladu LTO, odpojení všech armatur, odstranění střechy a obvodových stěn objektu bude provedeno vyzvednutí 2 ks ocelových nádrží LTO. Každá jednoplášťová ocelová nádrž na LTO (výrobce Adamovské strojírny n.p., typ 16-20K, rok výroby 1973) má délku cca 5,6 m, průměr 2,0 m a objem 16 m³. Obě nádrže jsou usazeny na betonových patkách na dně záchytné jímky.

- do nádrže bude napuštěna studená voda a nad čárou hladiny bude odřezána část pláště nádrže plamenem; odřezaná část nádrže bude vymístěna jeřábem na zabezpečenou plochu mimo pracovní prostor;
- objem vody v nádrži bude postupně snižován kalovým čerpadlem a vyčerpaná voda bude vyčištěna vhodnou dekontaminační technologií, resp. odvezena na ČOV s odpovídající technologií čištění;
- celý postup prací se bude opakovat až do odstranění celého obsahu nádrží;

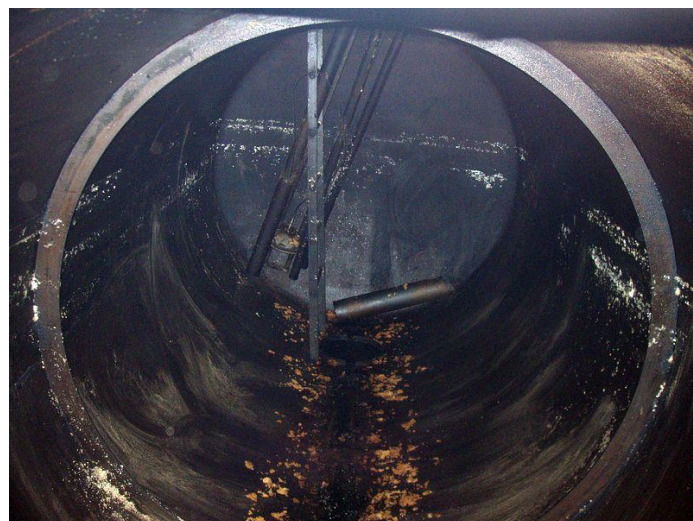
Každá jednoplášťová ocelová nádrž na LTO (výrobce Adamovské strojírný n.p., typ 16-20K, rok výroby 1973) má délku cca 5,6 m, průměr 2,0 m a objem 16 m³. Obě nádrže jsou usazeny na betonových patkách na dně záchytné jímky (**obr. 8**). Nádrže nejsou dělené a jsou osazeny dvěma kruhovými vstupními otvory s přírubami, vstupním žebříkem, čerpacím potrubím a odvětráním.

Obr. 6: Vnitřní prostor nádrže LTO

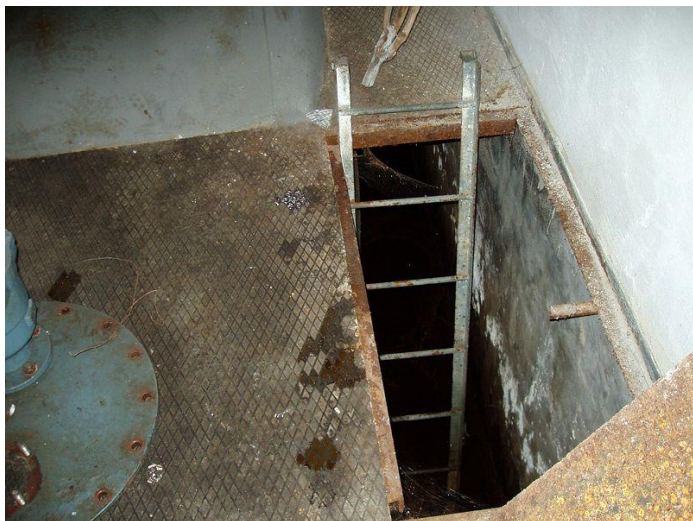
Betonová záchytná havarijní jímka pod objektem skladu LTO je do úrovně 1,6 m pod podlahou zatopena vodou (vodní sloupec 0,5 m). Nádrž je v prostoru chodby a strojovny kryta ŽB podlahou o mocnosti 0,2 m, v prostoru skladovacích nádrží pak ocelovými pochůznými plechy na nosných traverzách. Vstupy do záchytné jímky se nachází v prostoru chodby a u JV stěny objektu (**obr. 7**).

Obr. 7: Vstup do záchytné jímky

Situace kontaminovaných jímek je vyznačena v **příloze č. 3**. Voda ze stáčecí šachty LTO (zjištěny koncentrace RO 2 160 µg.l⁻¹) a v havarijní jímky pod skladem LTO (97 200 µg.l⁻¹ RU) bude odčerpána a **vyčištěna vhodnou dekontaminační technologií** na hodnoty stanovené správcem kanalizace; **resp. odvezena ke zneškodnění do ČOV** s odpovídající technologií čištění odpadních vod. Předpokládané množství kontaminované vody je 37 t.

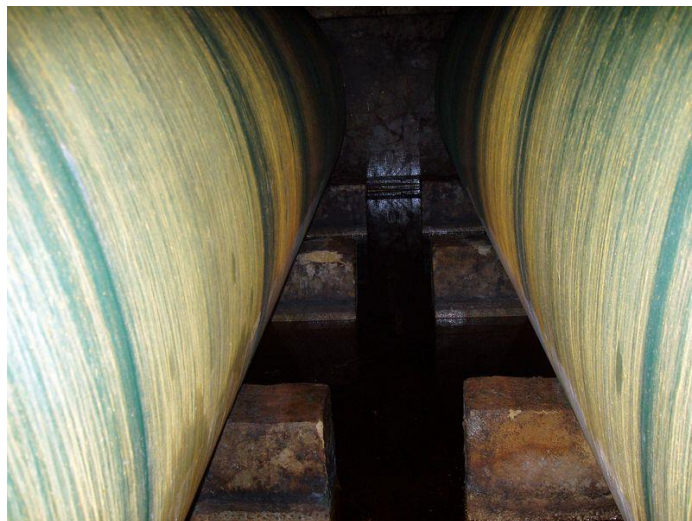
Obr. 8: Uložení nádrží v záchytné jímce

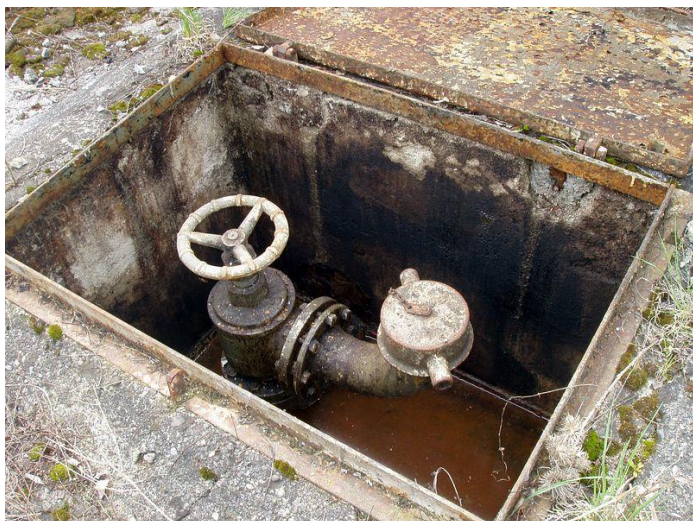
- zpevněná betonová plocha pro stáčení LTO o rozměrech 7 m x 3 m, odvodněná do odlučovače olejů
- 2 ks manipulačních ŽB šachet stáčecích LTO o půdorysných rozměrech 0,7 m x 1,0 m a hloubce 1,1 m p.t. (**obr. 9**), šachty jsou zaplavené dešťovou vodou;
- gravitační odlučovač olejů (LAPOL) o půdorysných rozměrech 1,2 m x 0,9 m a hloubce 2,0 m p.t. (**obr. 10**), zaplavený dešťovou vodou.

Obr. 9: Manipulační šachta

- SV1 ze záchytné havarijní jímky pod objektem skladu LTO (97 200 µ.l⁻¹ RU)
- SV3 z šachty stáček armatury u skladu LTO (2 160 µ.l⁻¹ RU)

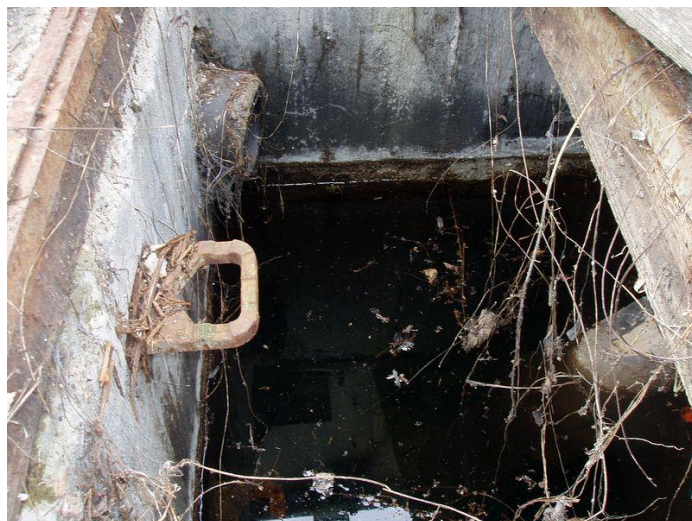
Obr. 10: Odlučovač olejů

Západní šachta stáčecí armatury u skladu LTO obsahovala v době průzkumu v roce 2005 volnou fázi RU, vysoký obsah RU byl zjištěn ve vzorku vody z gravitačního odlučovače (15 mg.l⁻¹). Netěsnosti jímek nebyly zjištěny.

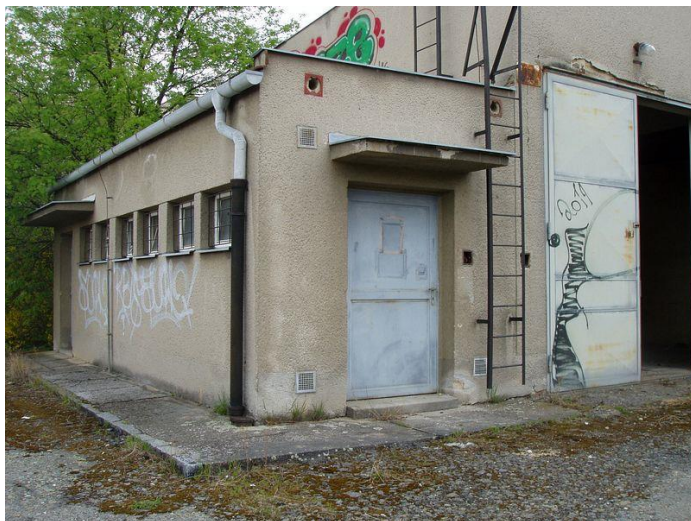
- sklad PHM a příruční sklad v JV přístavku garáží (**obr. 11**)
- JZ garáž o půdorysných rozměrech 8,5 m x 7,3 m a dvě garáže o rozměrech 8,5 m x 3,4 m a výšce od 9,7 m po 10,5 m; střecha garáží spádovaná k SV je z ŽB prefabrikátů, opatřených živičnou izolací; vjezdy do garáží v JV stěně objektu jsou osazeny 4 ks ocelových dvoukřídlých vrat.

Sklad PHM má vnitřní rozměry 2,2 m x 2,7 a světlou výšku 2,8 m. Podlaha a stěny skladu hořlavín jsou opatřeny izolačním nátěrem. Podlaha je vyspádována do havarijní záchytné jímky (**obr. 12**). Sousední příruční sklad má půdorysné rozměry 3,8 m x 2,7 m a světlou výšku 2,8 m. Přístavek je osvětlen 6 ks oken v JZ stěně objektu.

Obr. 11: Sklad hořlavin

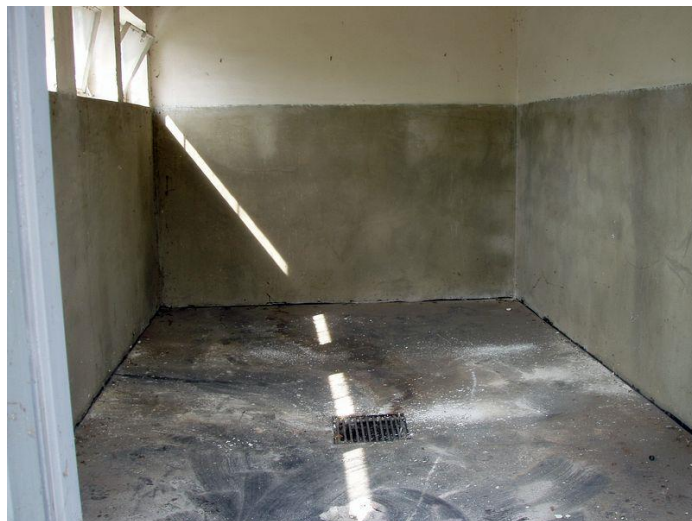
Obr. 12: Podlaha skladu se záchytnou jímkou

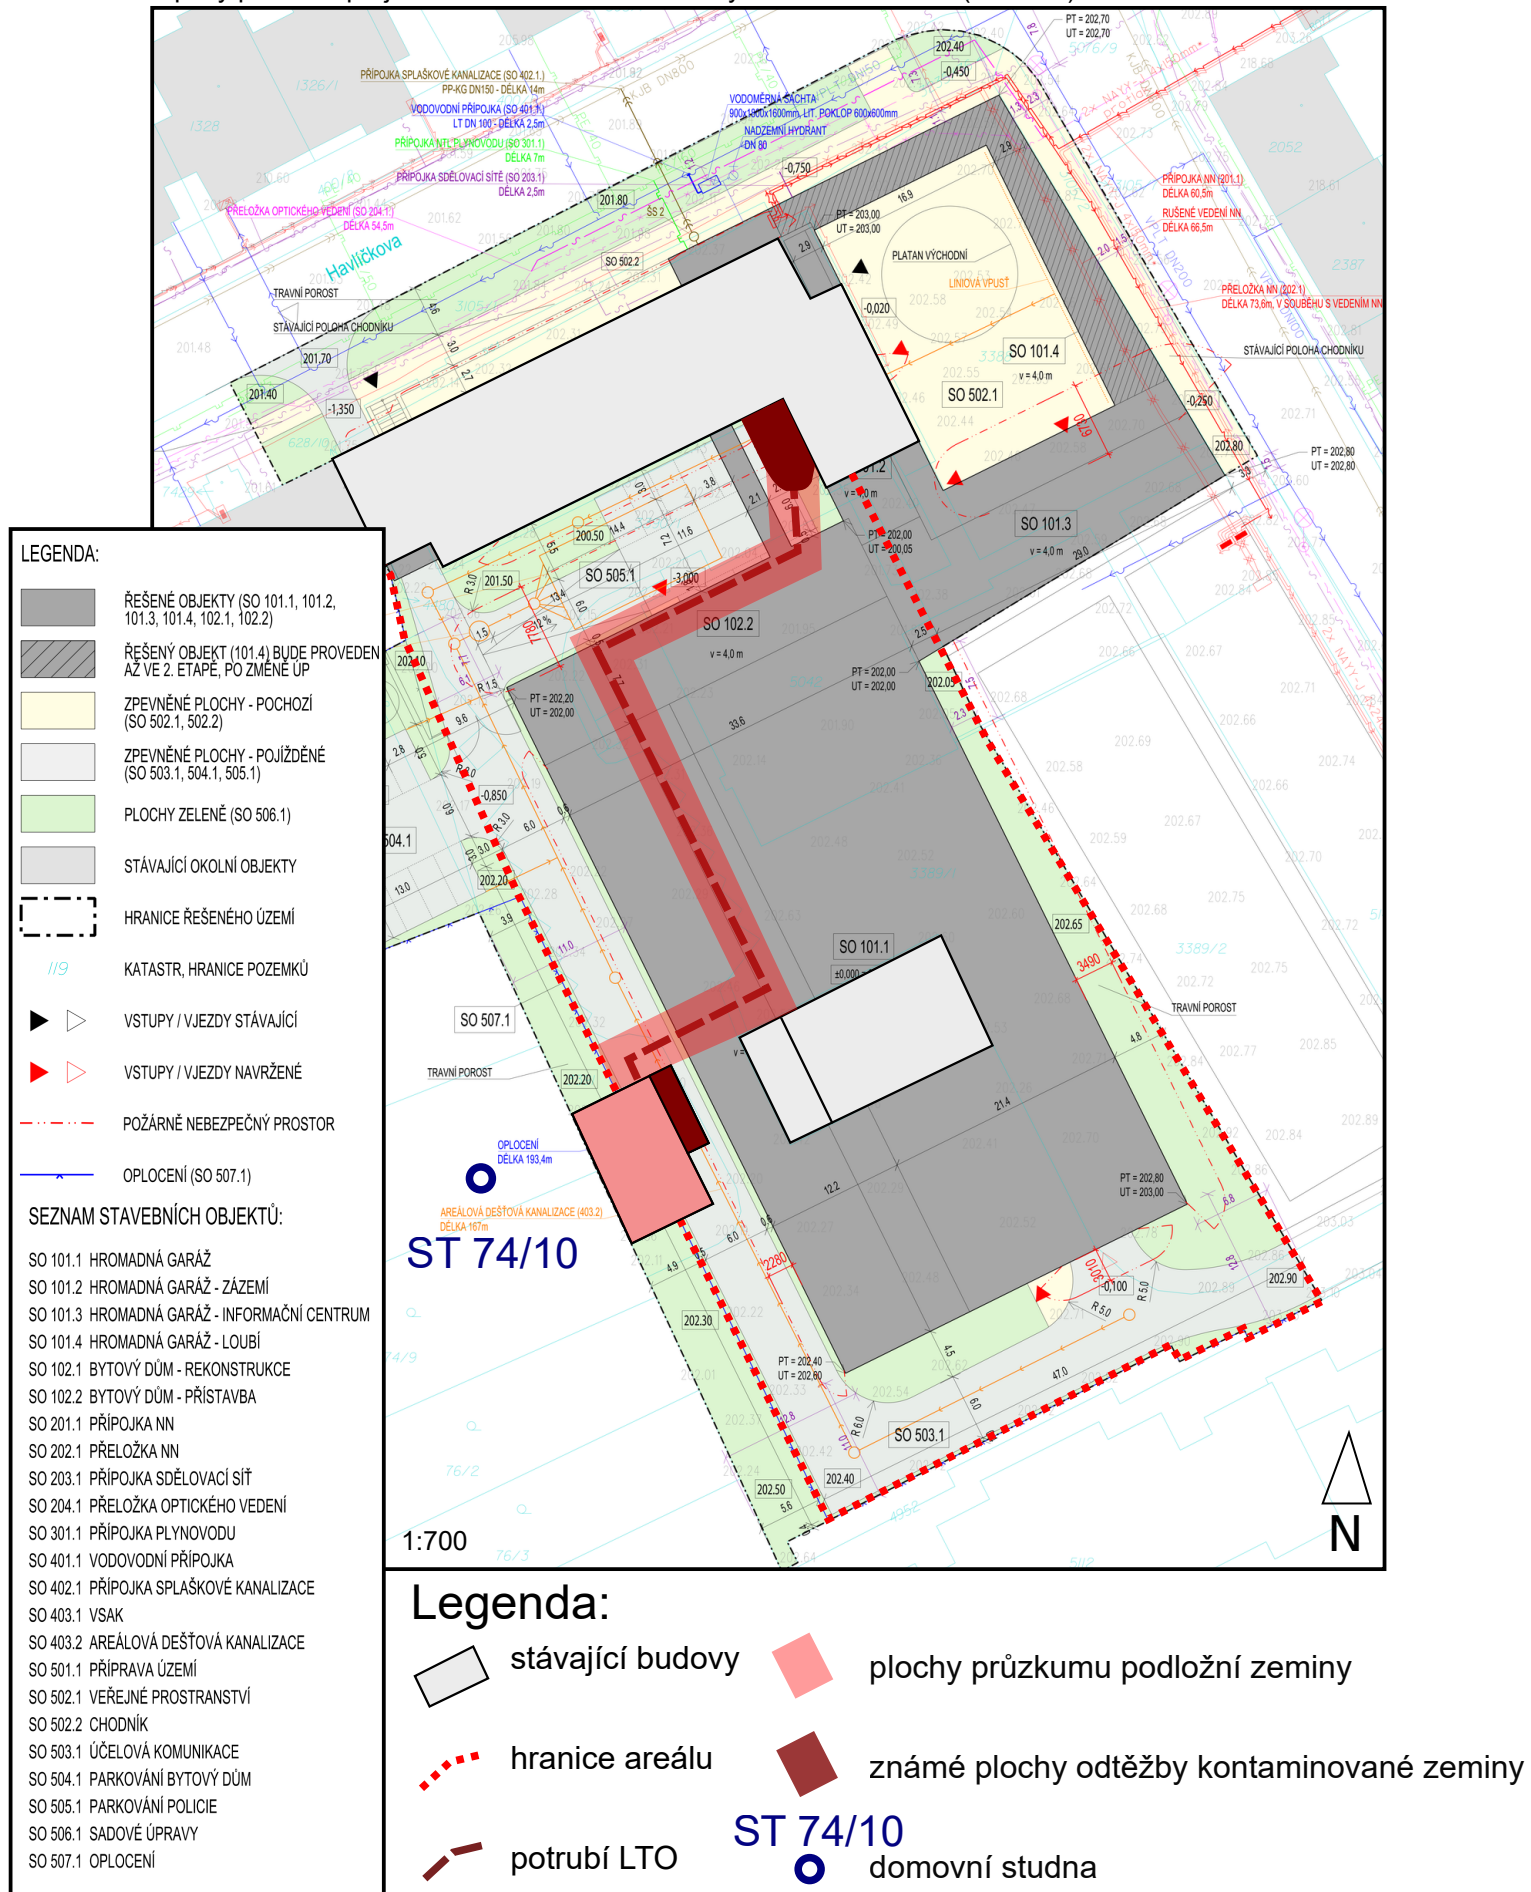
Rozsah průzkumu a sanace zeminy

Zvýšené koncentrace RU překračující limit pro ostatní plochy Metodického pokynu MŽP „Indikátory znečištění“ (500 mg.kg⁻¹ suš. RU) byly zjištěny pouze v hloubkové úrovni do 1 m p.t., a to v následujících sondách:

- S2 v prostoru stáček plochy LTO (vzorek SZ2, 827 mg.kg⁻¹ suš. RU)
- S7 u kotelny (vzorek SZ7, 664 mg.kg⁻¹ suš. RU)

Zvýšené koncentrace RU překračující limit stanovený pro ostatní plochy Metodickým pokynem MŽP „Indikátory znečištění“ byly zjištěny do hloubky 1 m p.t., a to v prostoru **stáček plochy LTO** (vzorek SZ2, 827 mg.kg⁻¹ suš. RU) a v **okolí kotelny** (vzorek SZ7, 664 mg.kg⁻¹ suš. RU). Nebylo zjištěno šíření ropných látek do okolí, hlubších úrovní horninového prostředí, či do podzemních vody.
