**Kroměříž, sloup Nejsvětější Trojice, 2018**

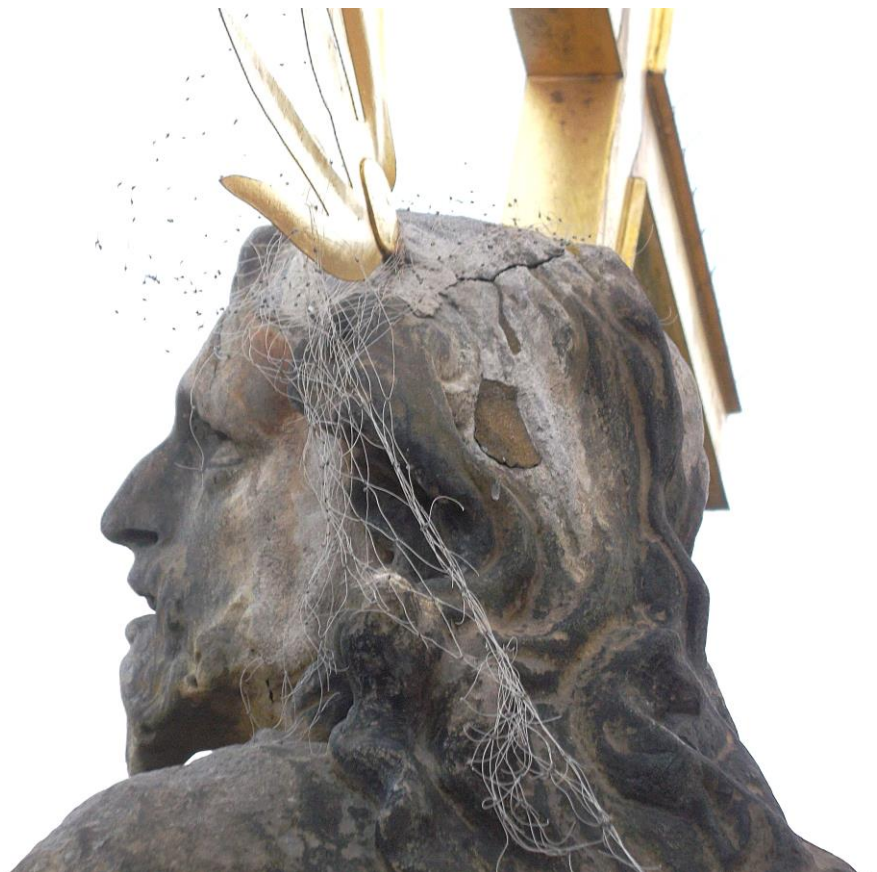
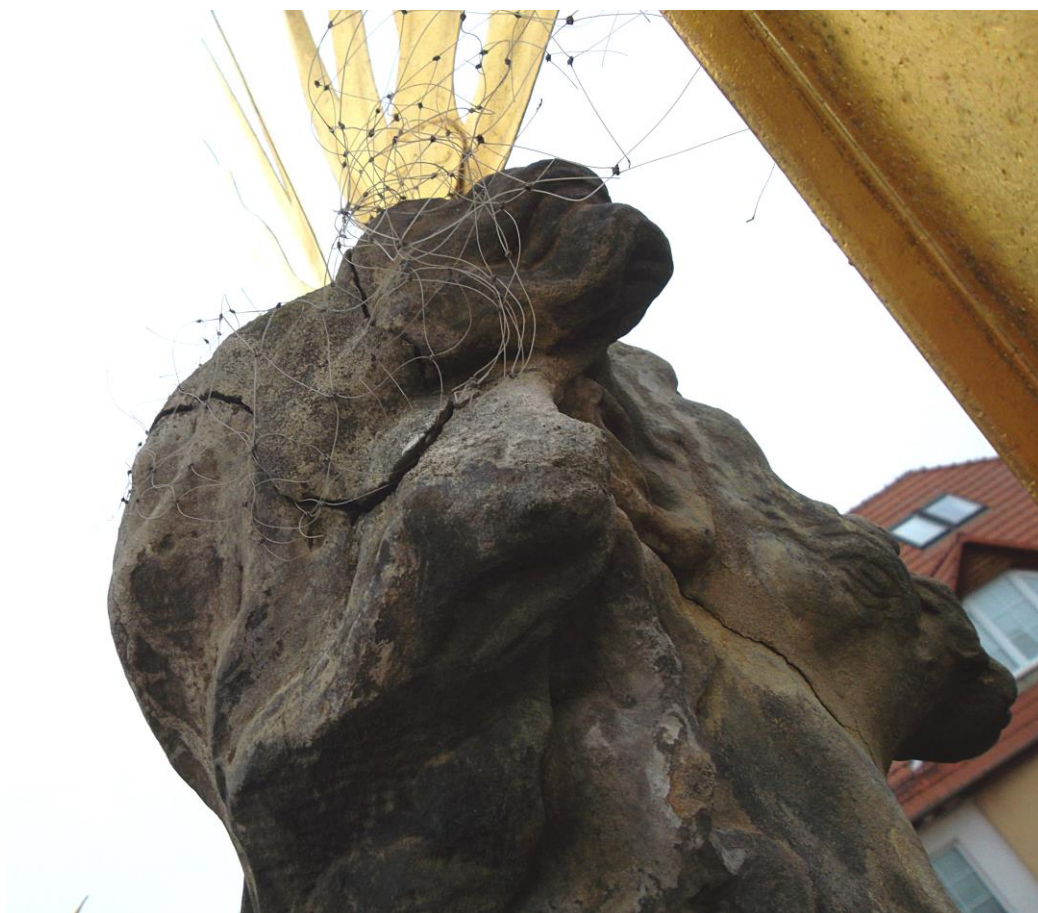
Detaily hlavy Ježíše Krista s otevřenými trhlinami. Stav před zahájením restaurování.

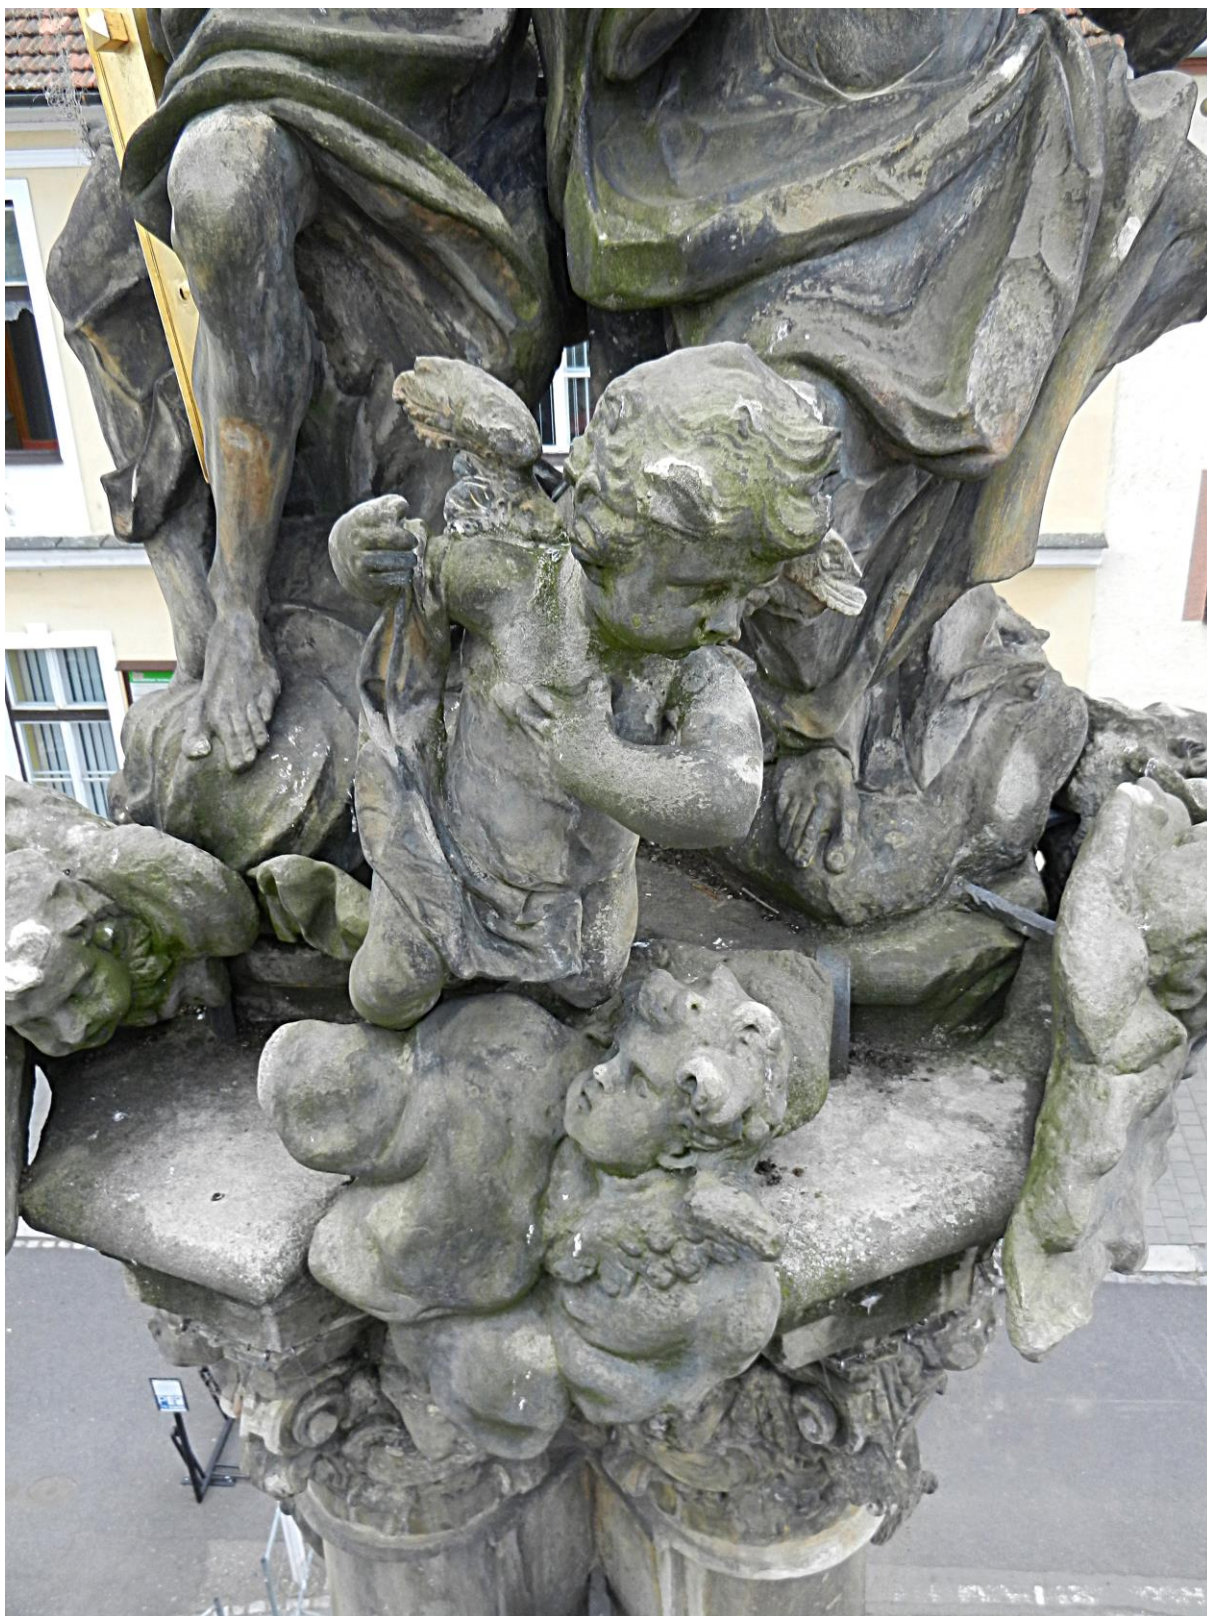
Dolní partie vrcholového sousoší s klečícím andílkem u nohou světců.

Po obvodu korunní římsy jsou zavěšené andílčí hlavičky a oblaka.

Stav před restaurováním.

Celá tato výzdoba včetně andílka bude snesena a to z důvodu prověření funkčnosti kotvení a umožnění přístupu k hlavici pro restaurování.

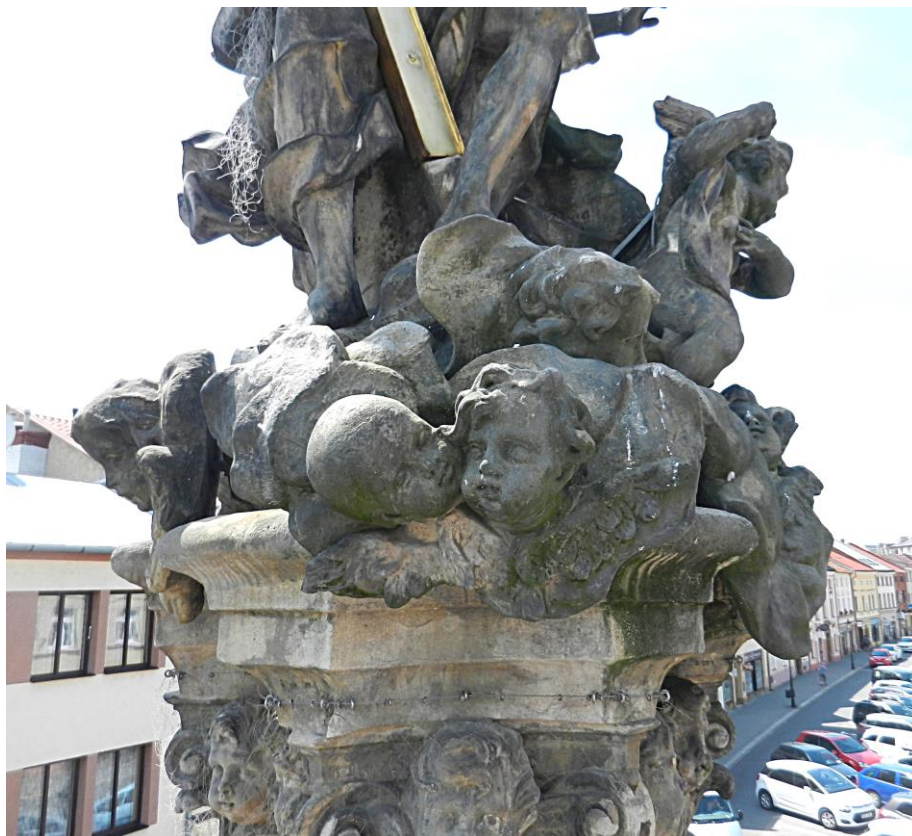
Sochařská výzdoba po obvodu vrcholového sousoší.

Nahoře – andělčí hlavičky na levé straně hlavice sloupu.

Dole – pohled shora na postavu andělka na čelní straně sousoší.

Všechny tyto prvky budou demontovány a jejich kotvení zrevidováno.

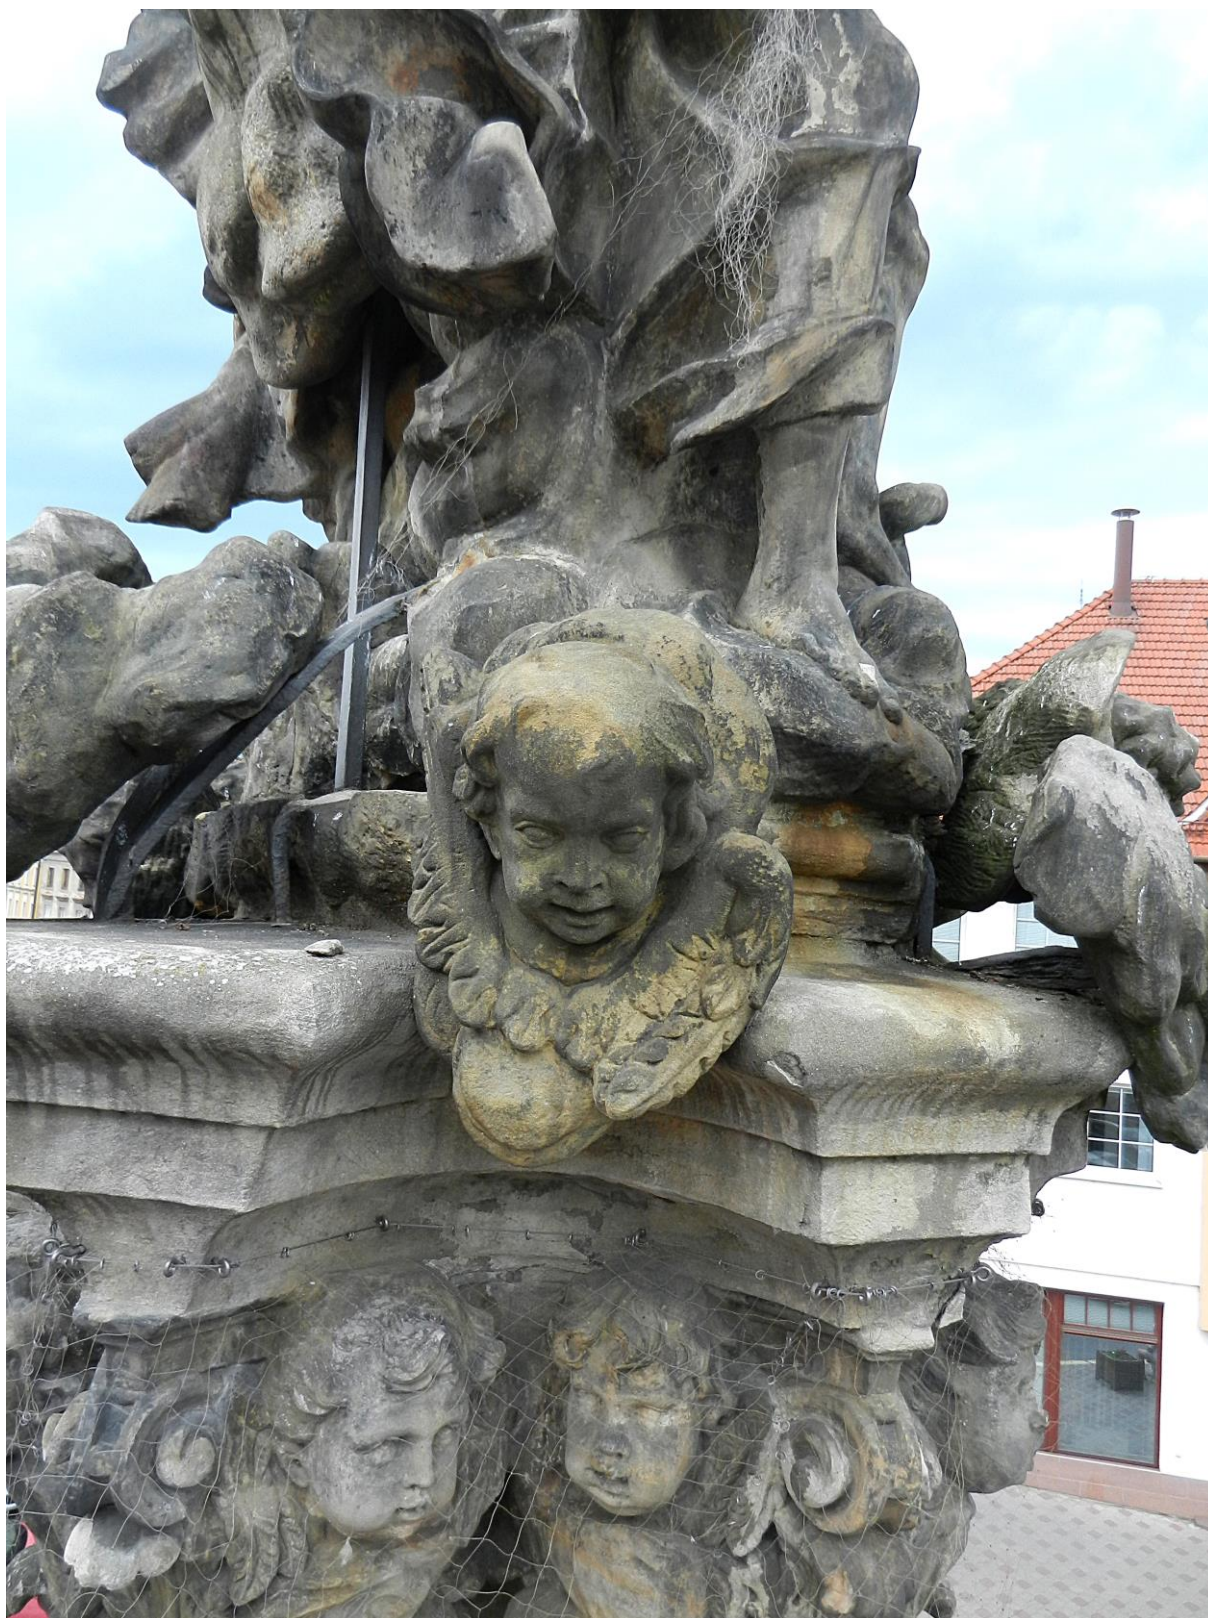
Dolní partie vrcholového sousoší s krycí římsou a částí hlavice. Na římsě jsou osazeny andělčí hlavičky s oblaky, částečně je na fotografii zachycený systém železného kotvení.

Do dolního profilu římsy byly při minulém restaurování zavrtána kovová oka pro uchycení ochranné sítě, která je dnes roztrhaná a nefunkční. Stav před zahájením restaurování.

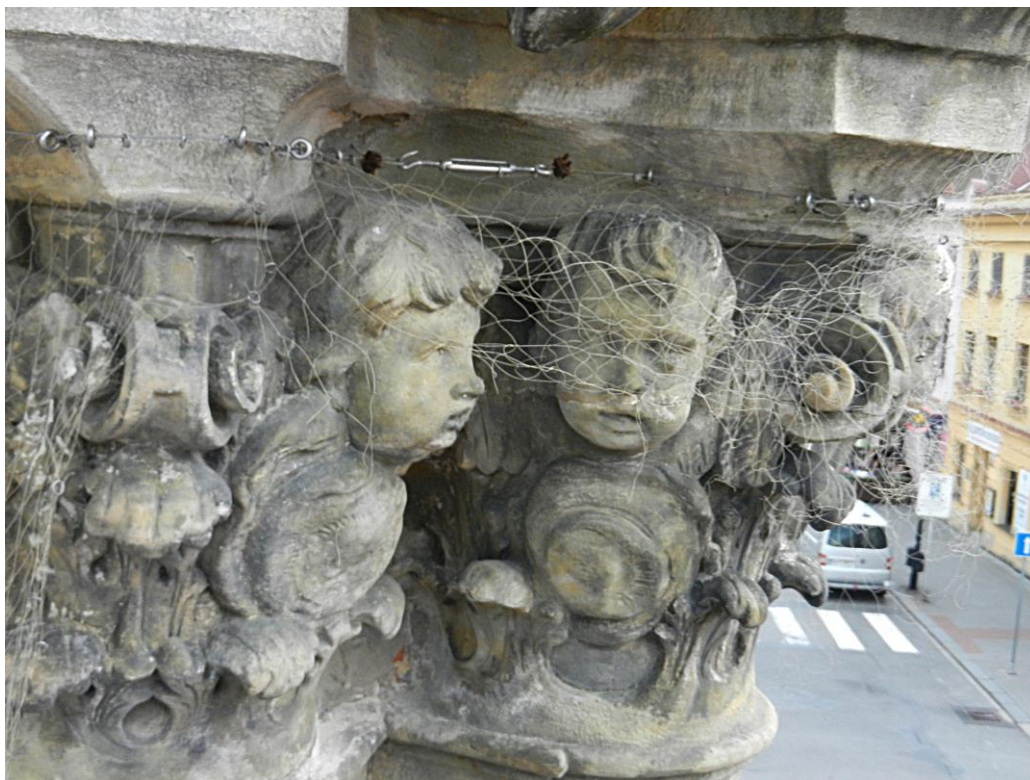
Detaily sochařské výzdoby hlavice sloupu. Stav před zahájením restaurování. Ochranná síť, zakotvena do dolního profilu římsy sloupu, je roztrhaná. Povrch kamene je znečištěný, zvětralý, starší vysprávky barevně odlišné.

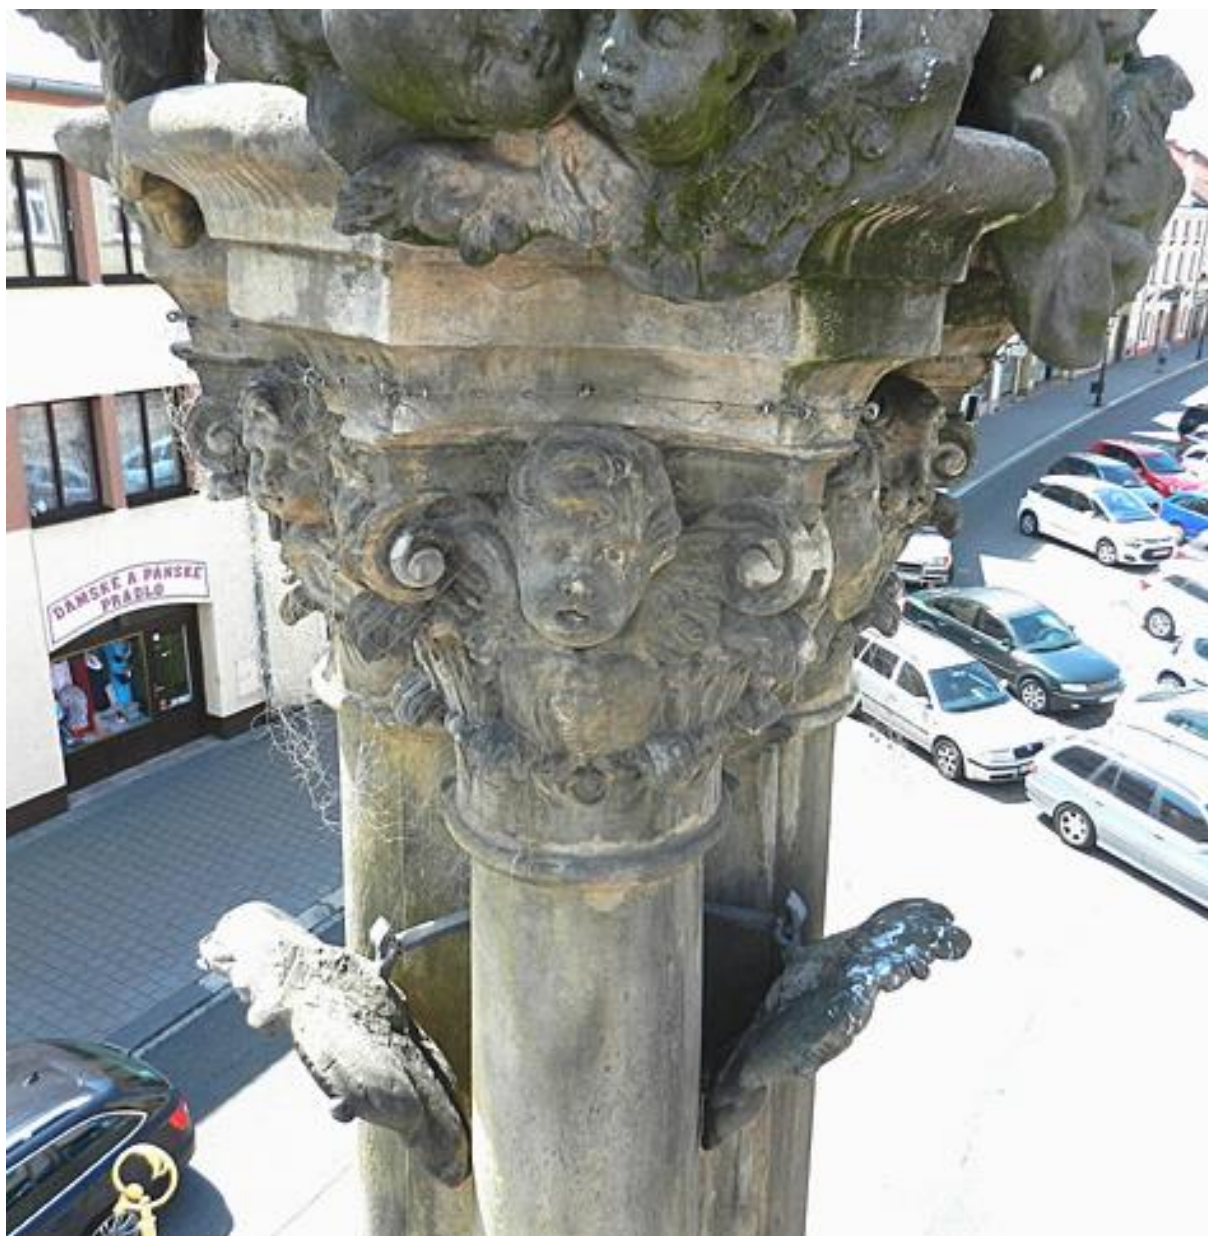
Pohled na horní části sloupu z levé strany. Stav před zahájením restaurování.

Na snímku dole je dobře patrný způsob zavěšení dvou ze tří kartuší. V obou případech jsou zřetelné znovu popraskané tmely v místě zapuštění kotevního oka do zadní strany kartuše.

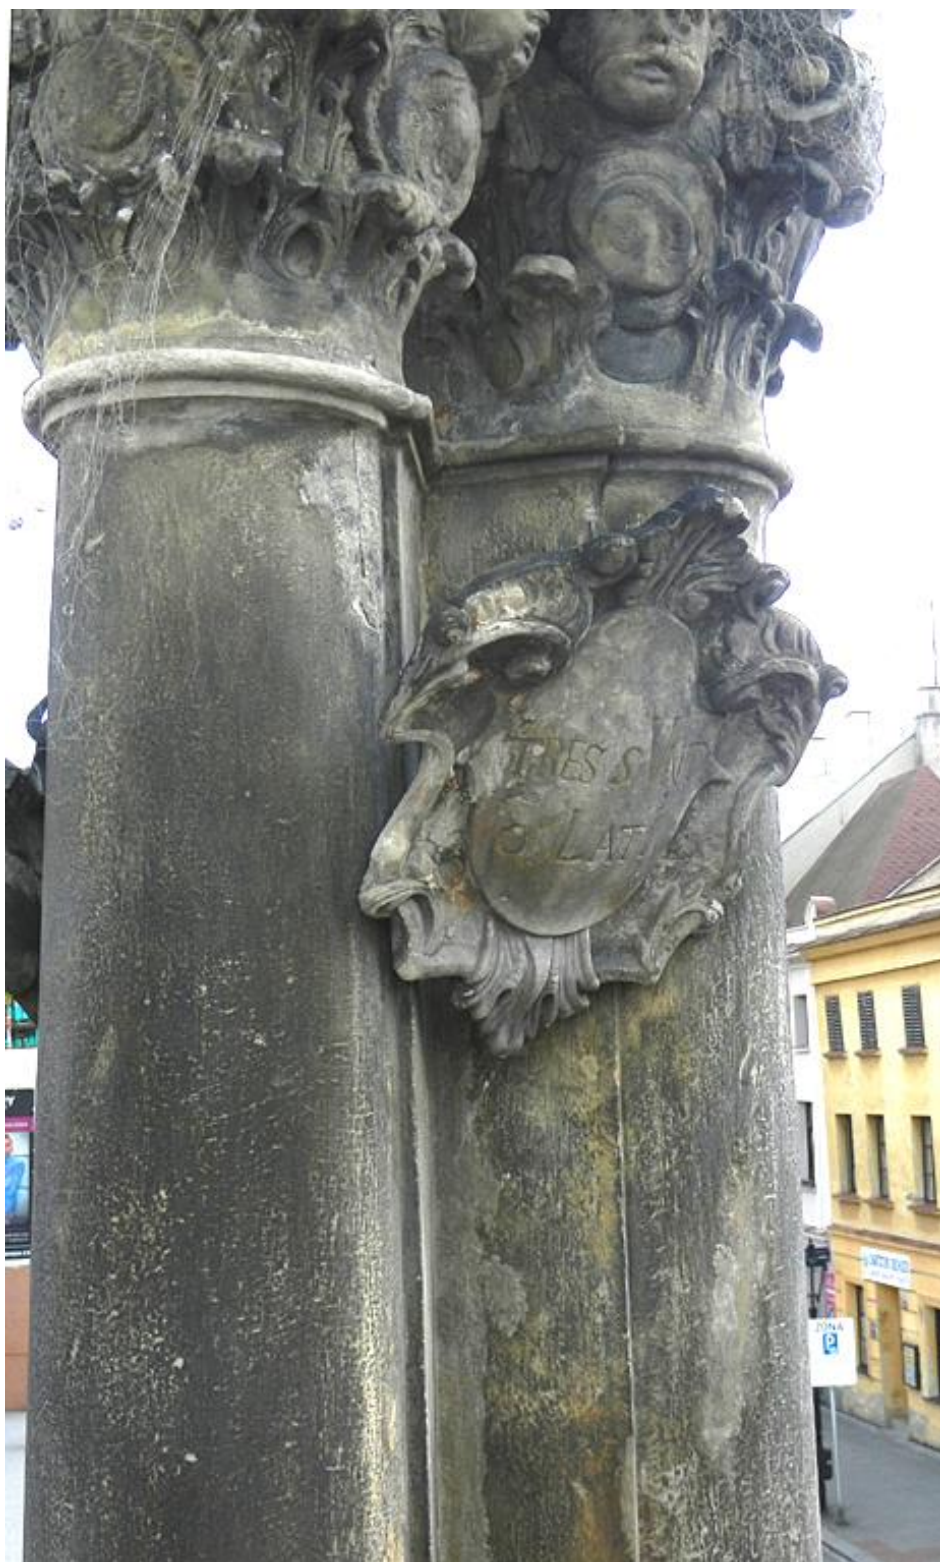
Pravá strana sloupu s kartuší, stav před restaurováním. V horní části levého sloupu je v tmelené ploše obnovená trhlina. Trhliny se objevují i na různých místech kartuše.

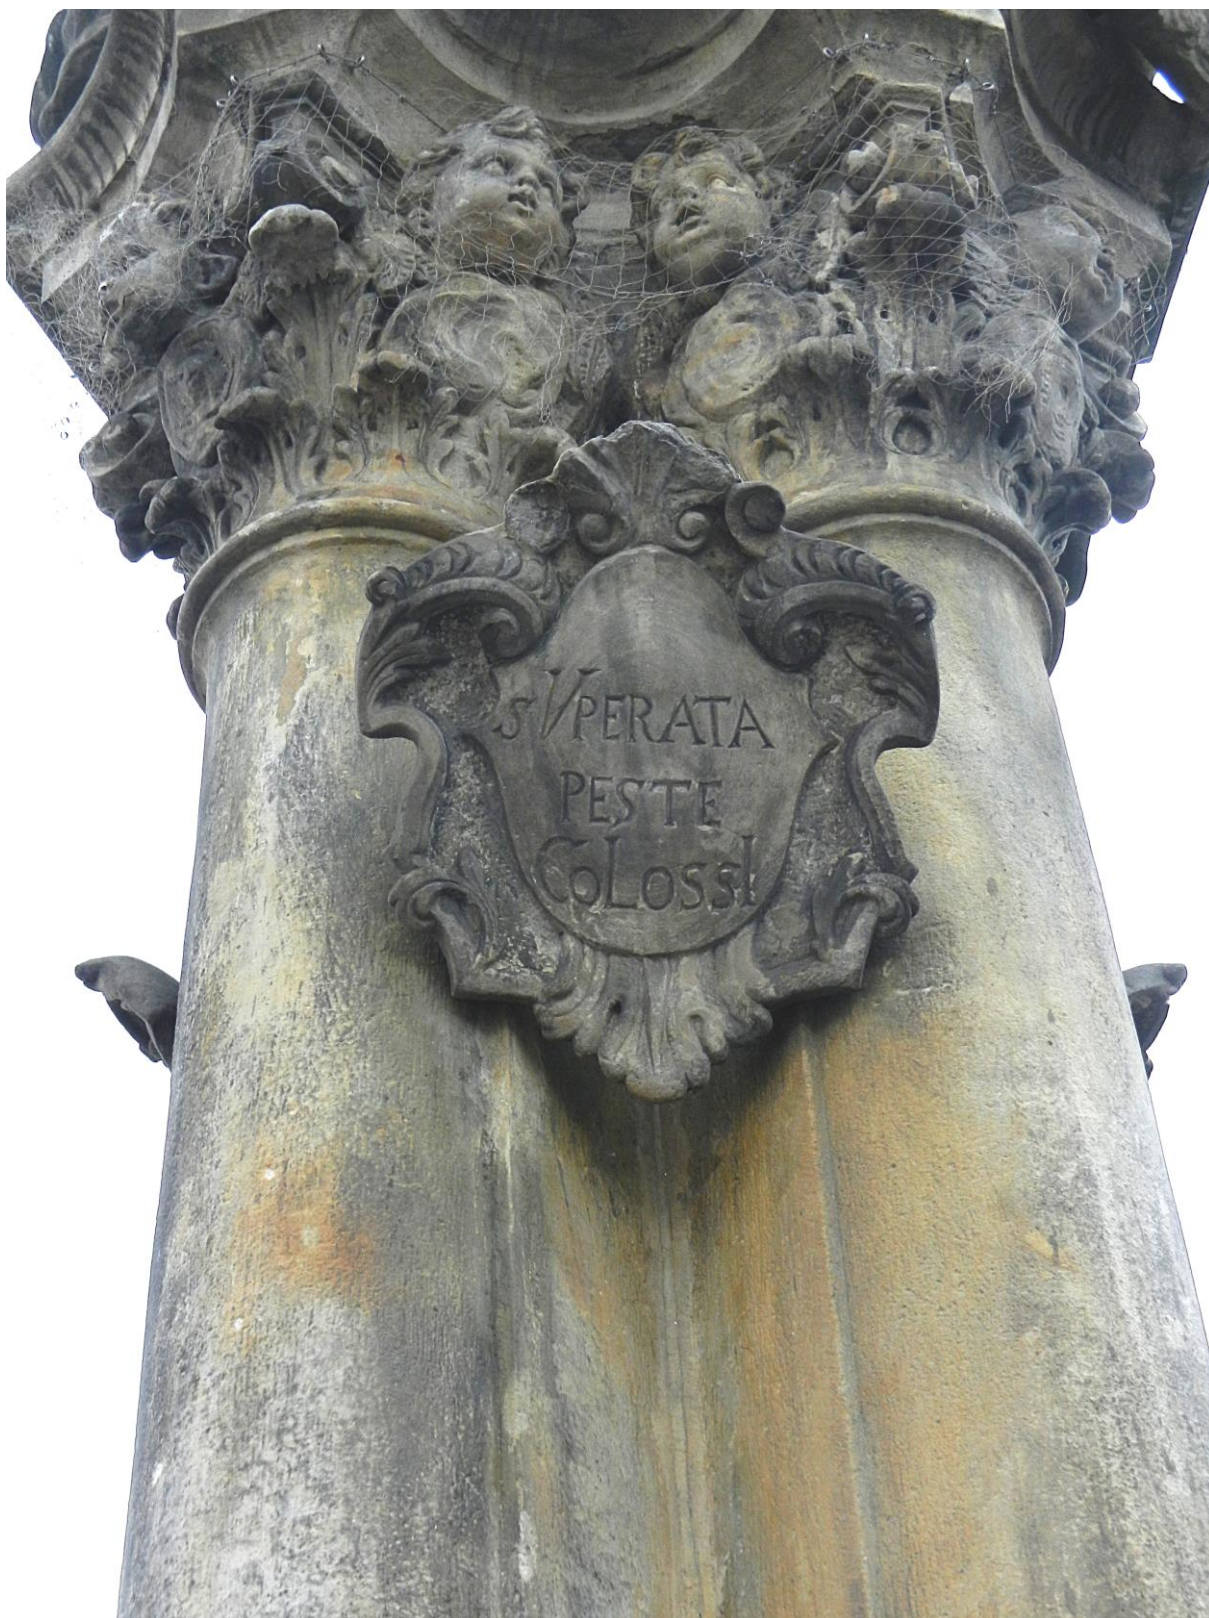
Levá strana sloupu s hlavicí a s kartuší, stav před restaurováním.

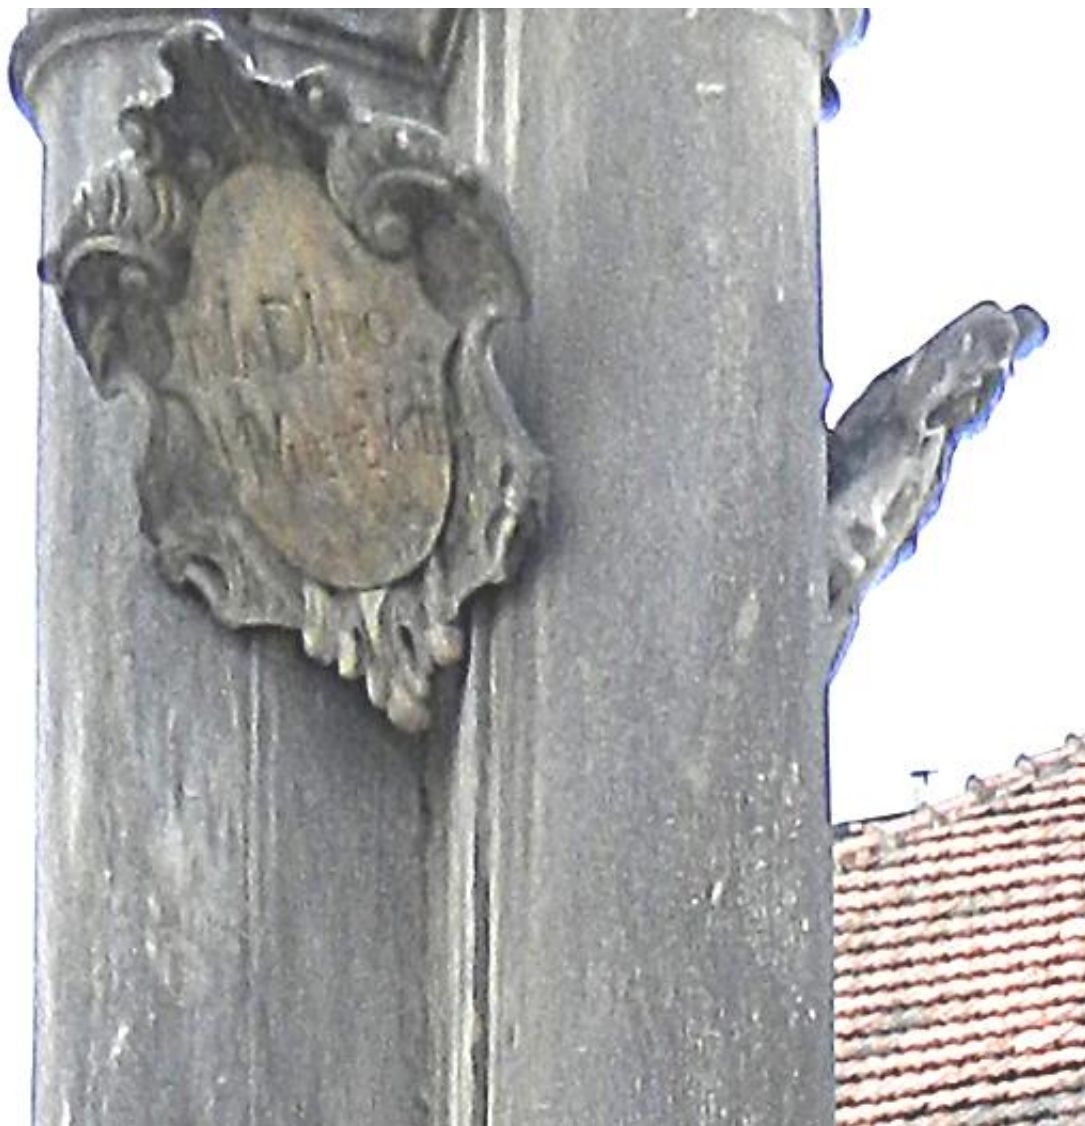
**Kroměříž, sloup Nejsvětější Trojice, 2018**  
Detail kartuše na čelní straně sloupu. Stav před restaurováním.

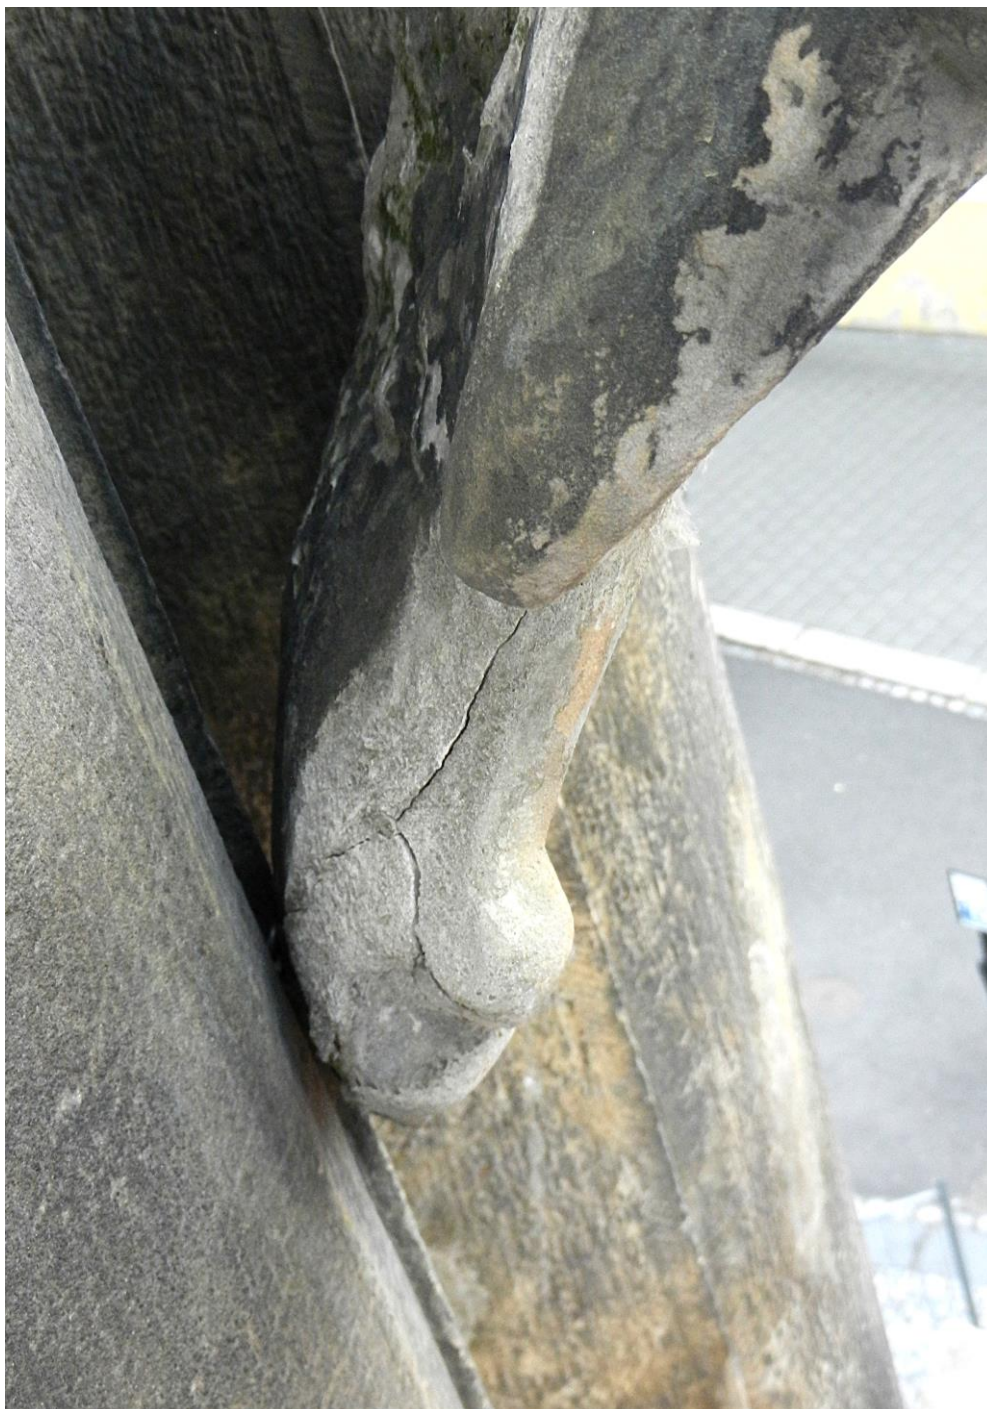
Pohled z boční strany na zavěšenou kartuš. V dolní části kartuše jsou viditelné praskliny a defekt na tmelem opravované obrubě. Obdobná poškození jsou i na zbývajících dvou kartuších. Stav před zahájením restaurování.
