**Restaurátorský průzkum a návrh na restaurování
kovových kotevních a spojovacích prvků
a návrh na výrobu kovových luceren
sloup Nejsvětější Trojice, Riegrovo náměstí, Kroměříž**

1. Okres: Kroměříž
2. Obec: Kroměříž
3. Adresa: Riegrovo náměstí
4. Název objektu, jehož součástí je rest. dílo: sloup Nejsvětější Trojice
5. rejstříkové č. památky: 39566 / 7-6009
6. Název restaurované památky: kovové kotevní a spojovací prvky (pásovina k zachycení andílků, skoby a oka pro zavěšení erbů, povrchové svorky u obvodových schodů a na madle balustrády, atd.) a výroba nových kovových luceren

1. Vlastník: Město Kroměříž
2. Investor: Město Kroměříž
3. Návrh na restaurování vypracován: září 2018

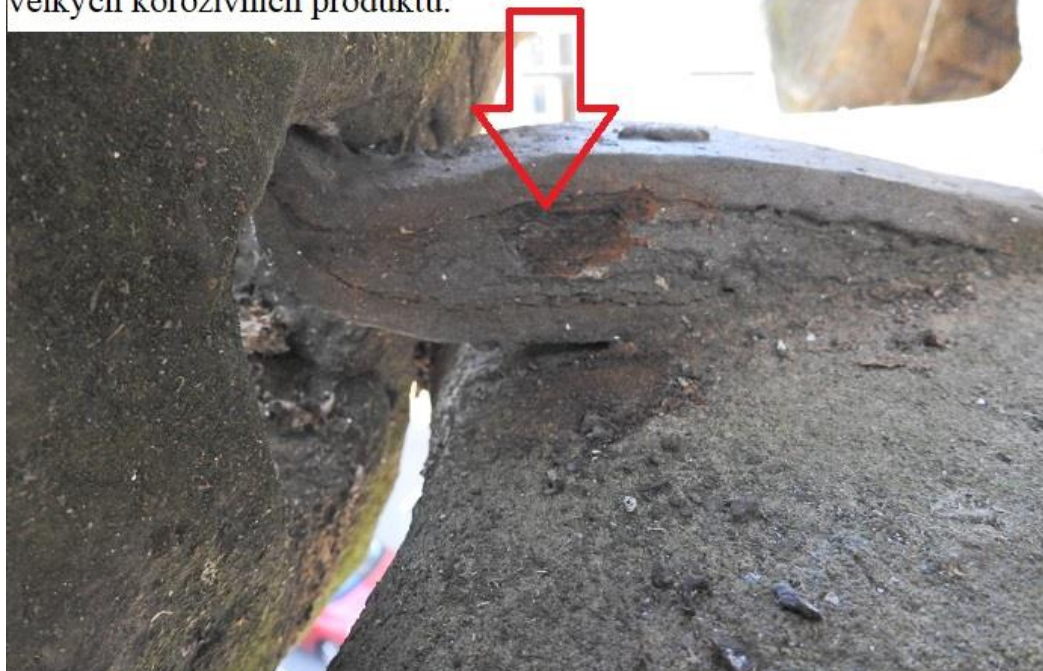
Kotva pod nohou Boha Otce

Kotevní systém držící některé andílky a obláčky je v některých případech velice narušen nárůstem už velkých korozivních produktů.

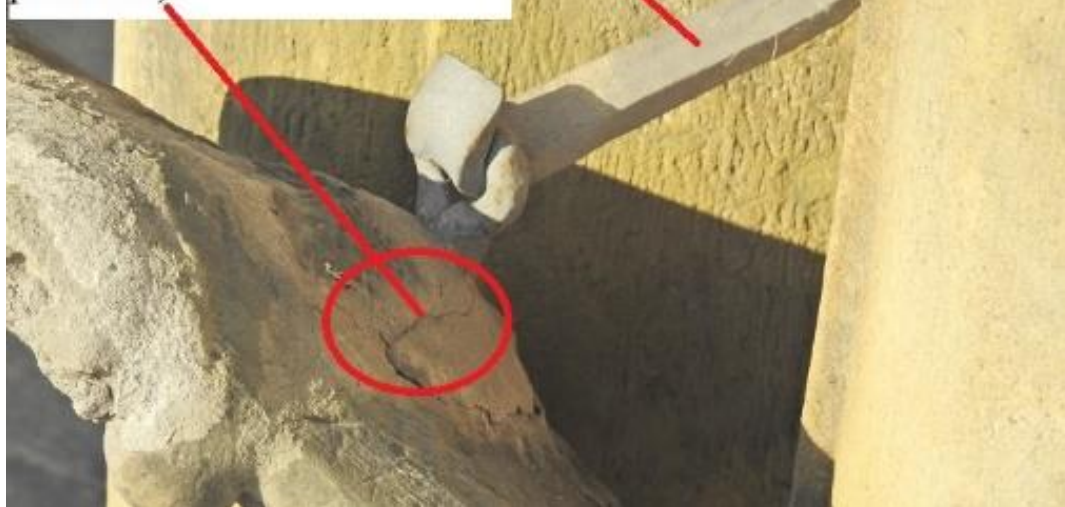
Detail kotvy nesoucí kartuš.
Tyto Fe. kotvy jsou v dobrém
technickém stavu. Zde dojde
pouze k novým povrchovým
úpravám. (Stav uchycení v
kameni není předmětem
průzkumu).

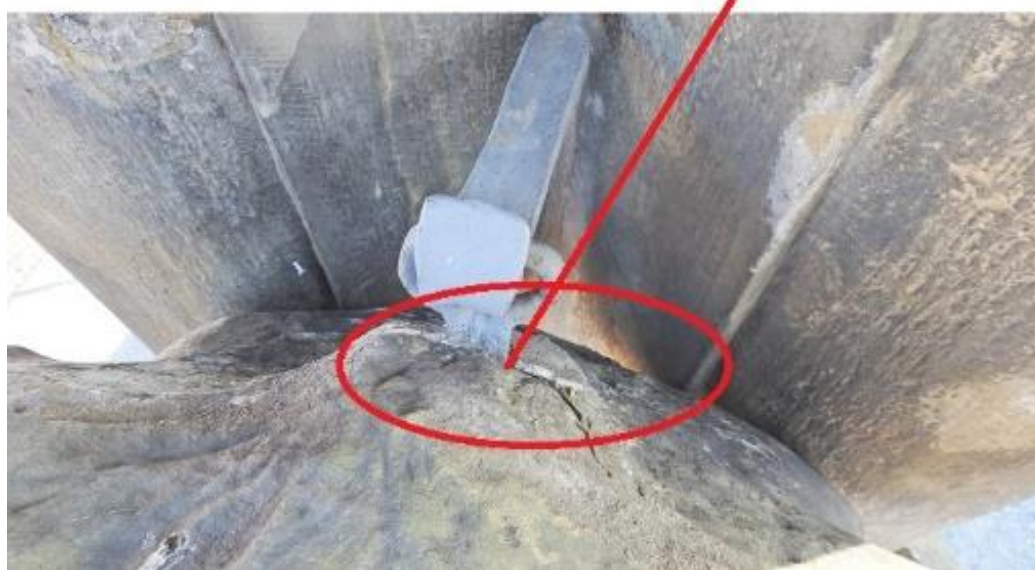
Kotevní systém kartuší. V zadní části je kámen rozpraskaný.
Předpokládám, že tyto praskliny způsobil nárůst korozivních produktů z
Fe. kotev. Pokud budou kartuše demontovány, tak tyto kované oka
budou nahrazena novými, vyrobenými z anticoro oceli.

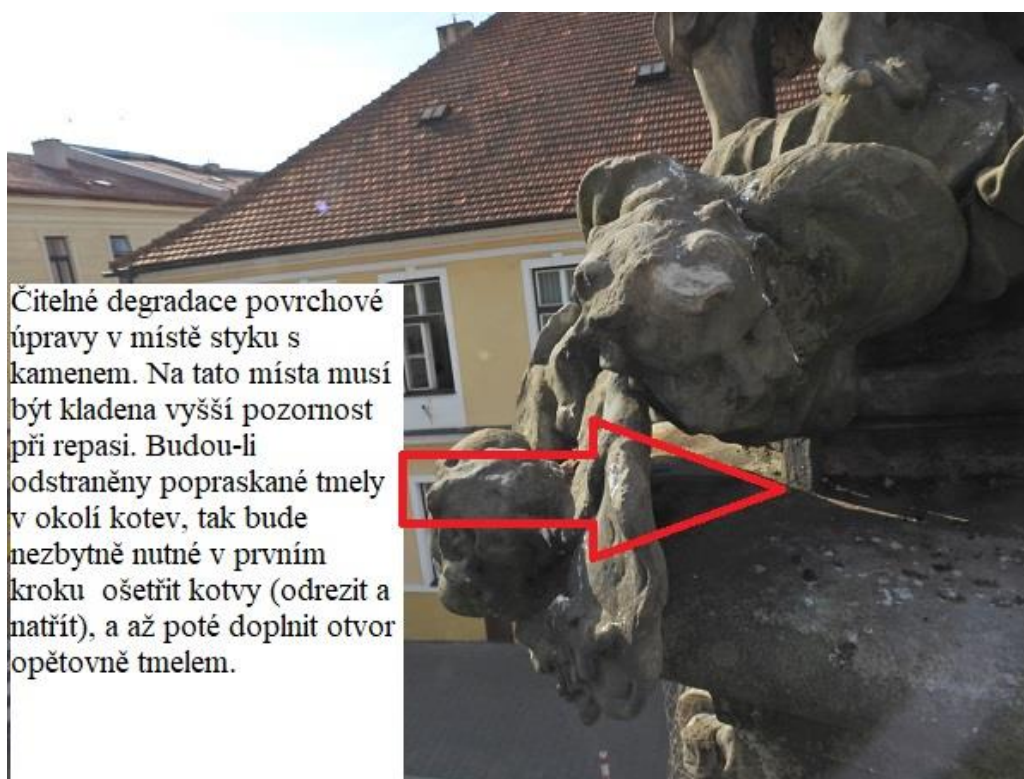
Čitelné degradace povrchové úpravy v místě styku s kamenem. Na tato místa musí být kladena vyšší pozornost při repasi. Budou-li odstraněny popraskané tmely v okolí kotev, tak bude nezbytně nutné v prvním kroku ošetřit kotvy (odrezit a natřít), a až poté doplnit otvor opětovně tmelem.

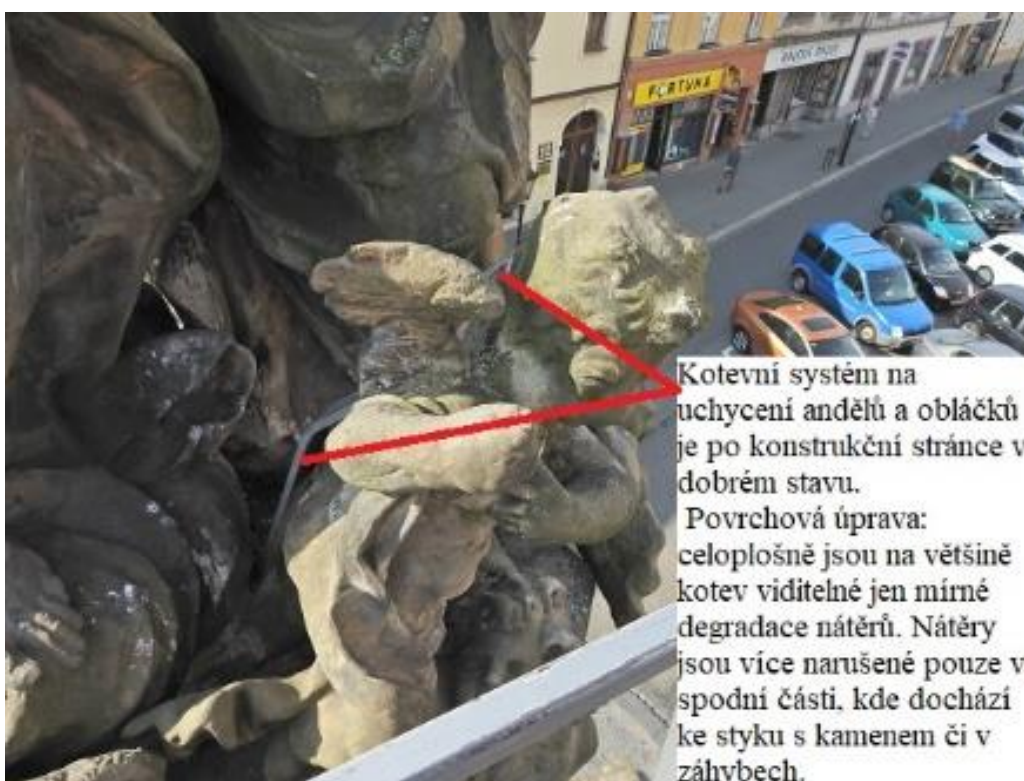
Kotevní systém na uchycení andělů a obláček je po konstrukční stránce v dobrém stavu.
Povrchová úprava: celoplošně jsou na většině kotev viditelné jen mírné degradace nátěrů. Nátěry jsou více narušené pouze ve spodní části, kde dochází ke styku s kamenem či v záhybech.

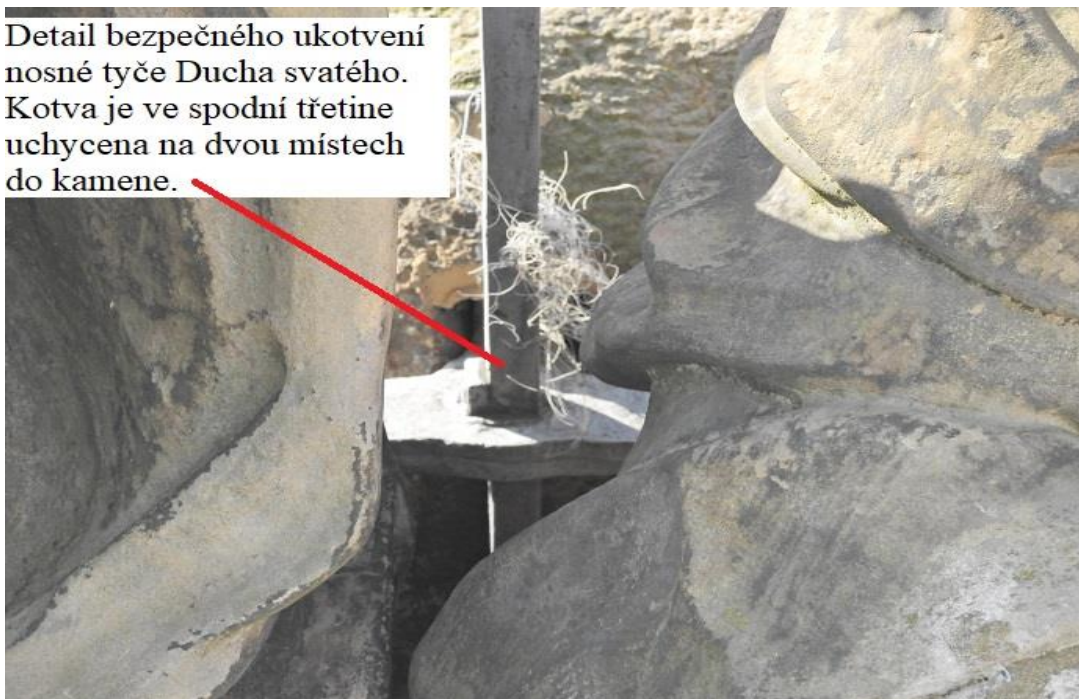
Detail bezpečného ukotvení
nosné tyče Ducha svatého.
Kotva je ve spodní třetině
uchycena na dvou místech
do kamene.

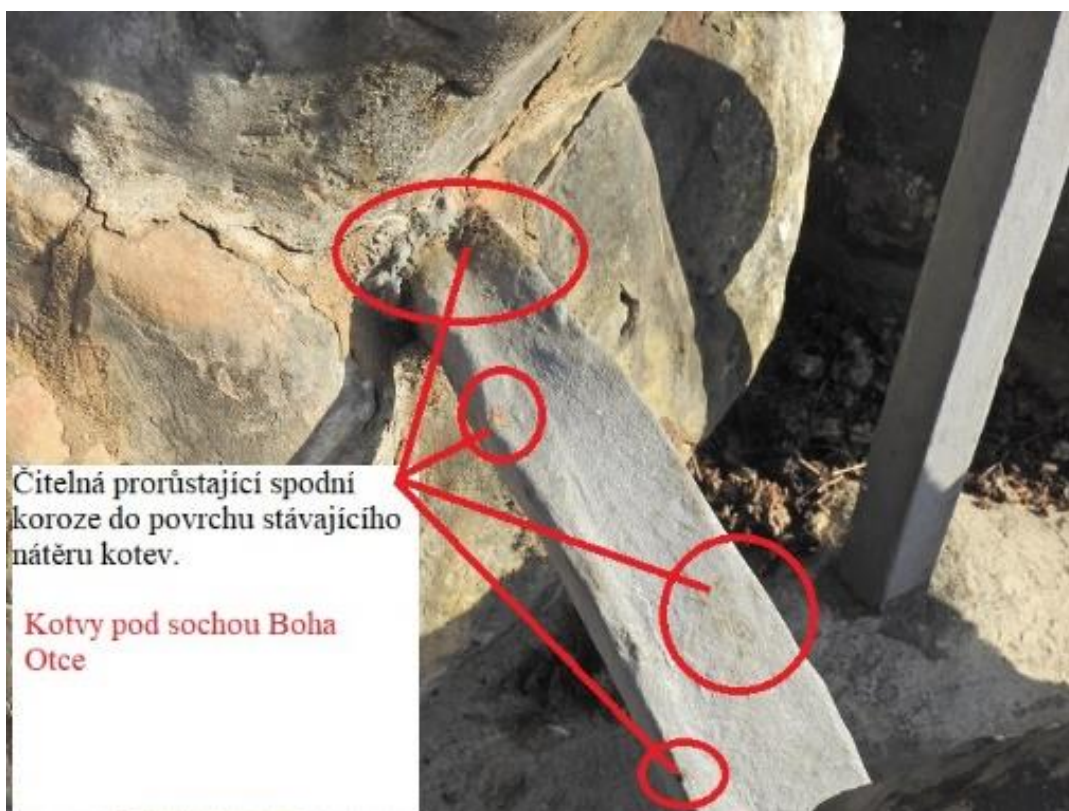
Kotvy pod sochou Boha
Otce

Čitelná prorůstající spodní
koroze do povrchu stávajícího
nátěru kotev.

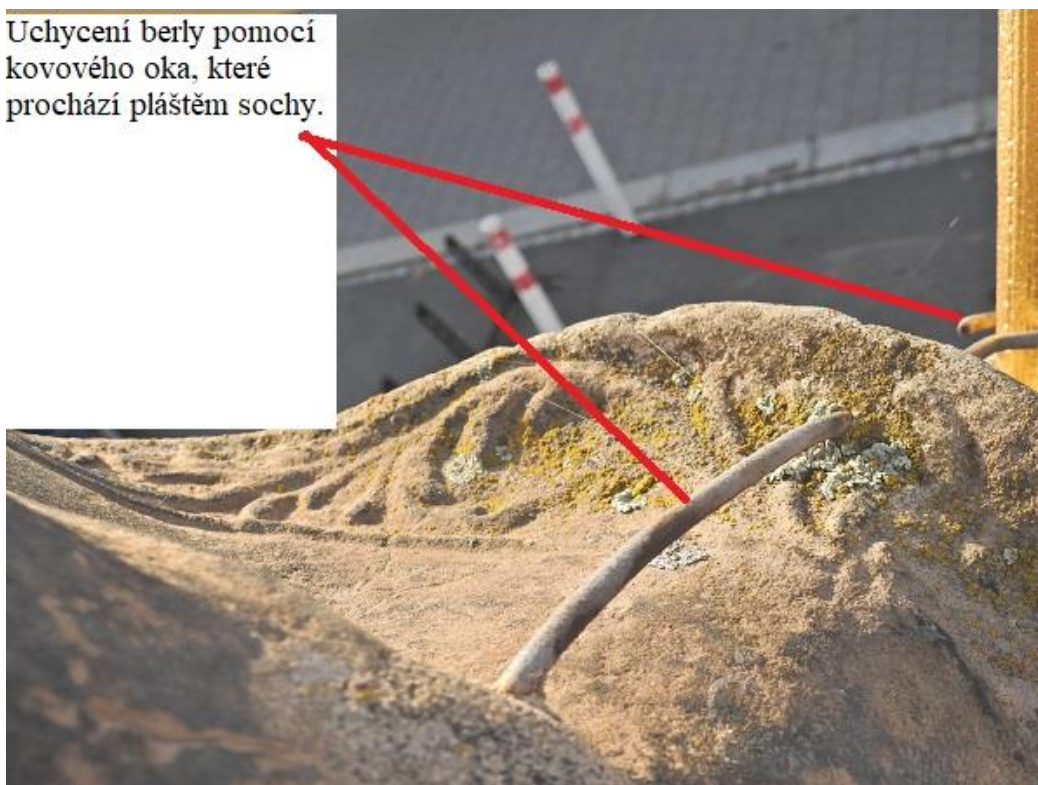
Uchycení berly pomocí kovového oka, které prochází pláštěm sochy.
