Kroměříž, sloup Nejsvětější Trojice, 2018

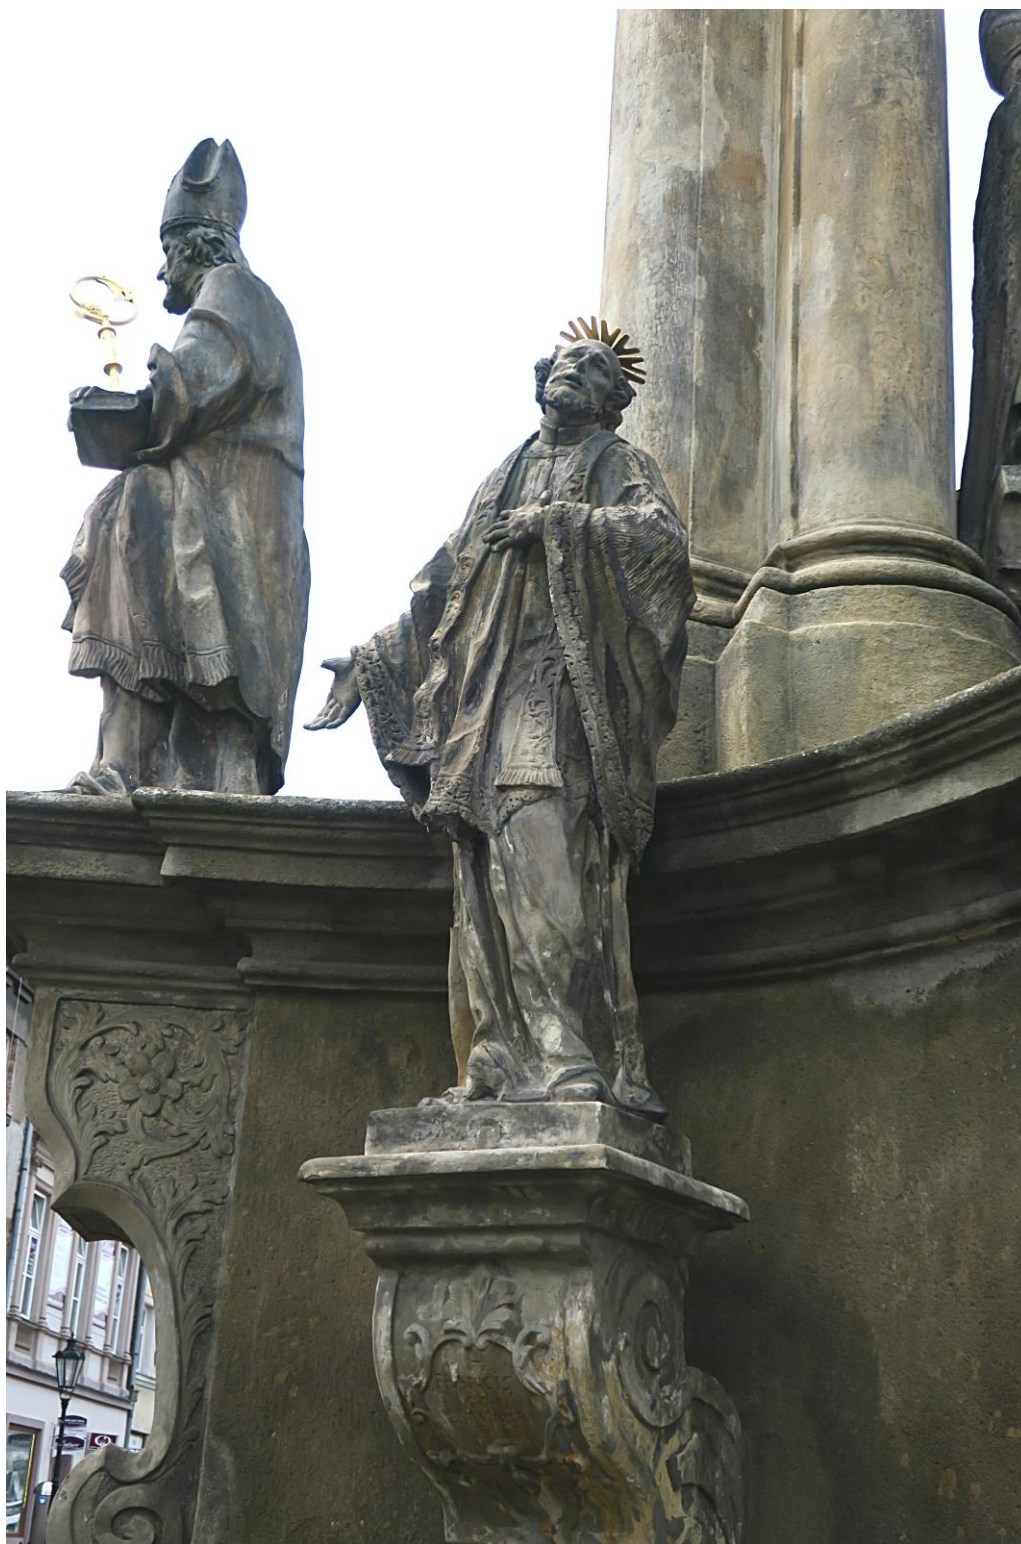
Socha sv. Františka Xaverského na volutové konzole, vzadu, na levé straně sloupu.

Stav před zahájením restaurování.

Četné tmely na soše i volutové konzole se barevně odlišují, jsou zvětralé a místy odpadávají.

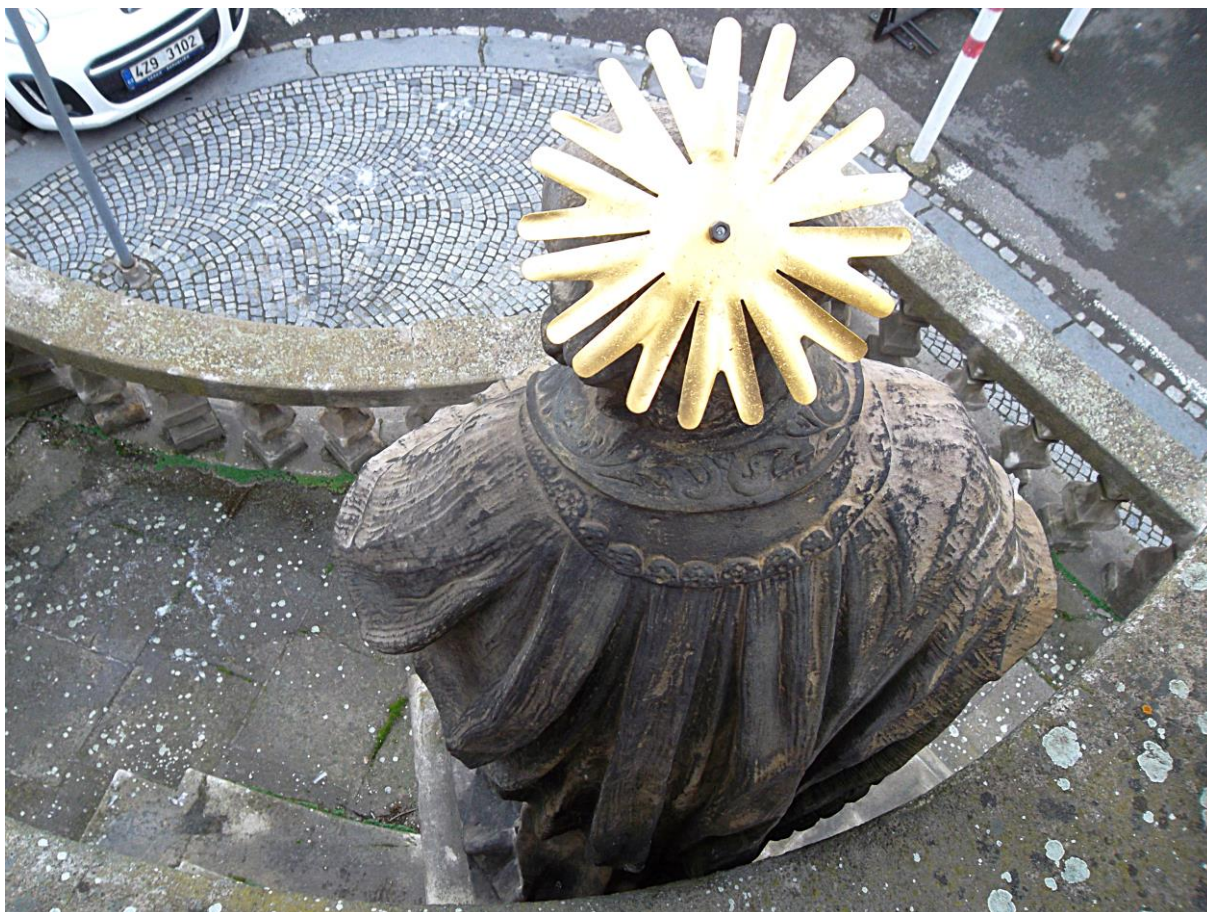
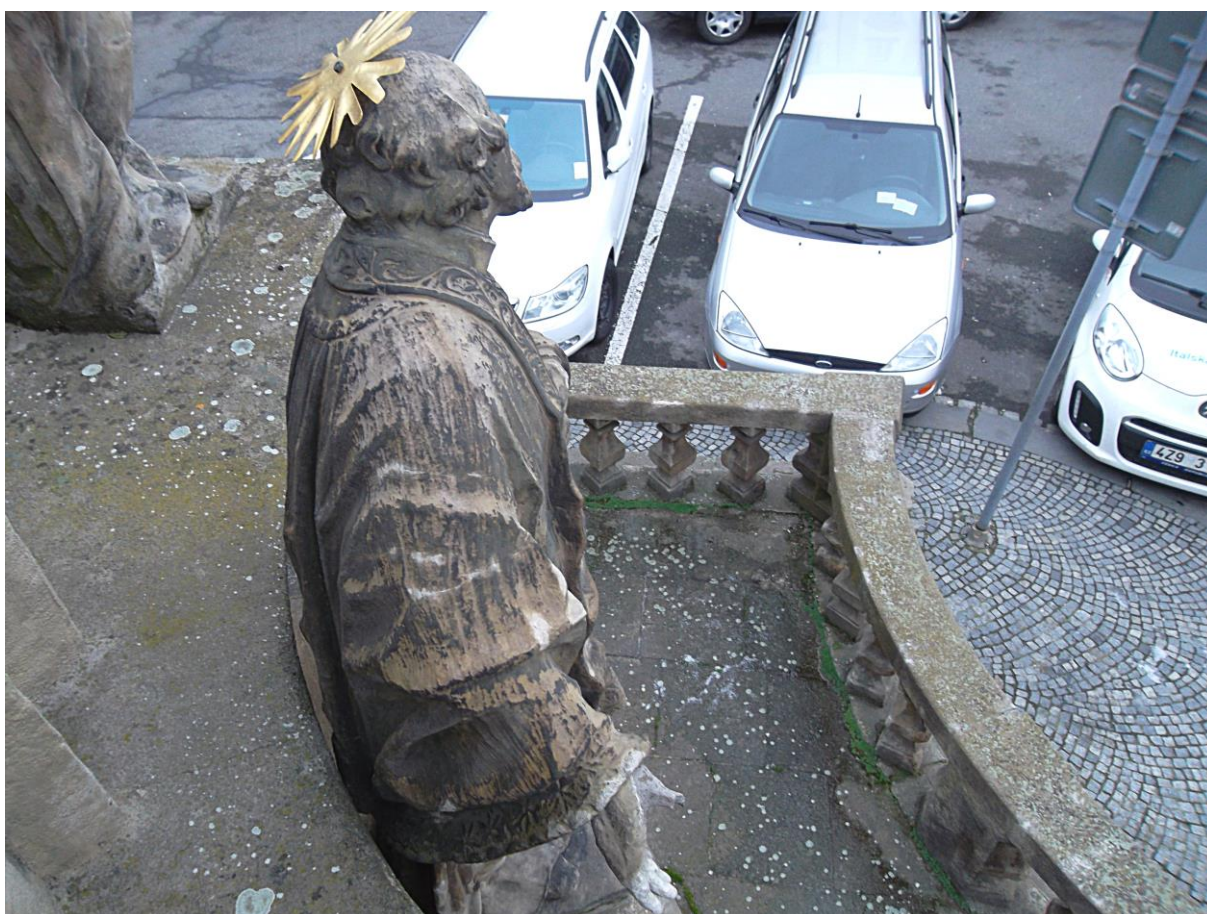
Kroměříž, sloup Nejsvětější Trojice, 2018
Socha sv. Františka Xaverského - pohled shora a z levé strany. Stav před restaurováním.

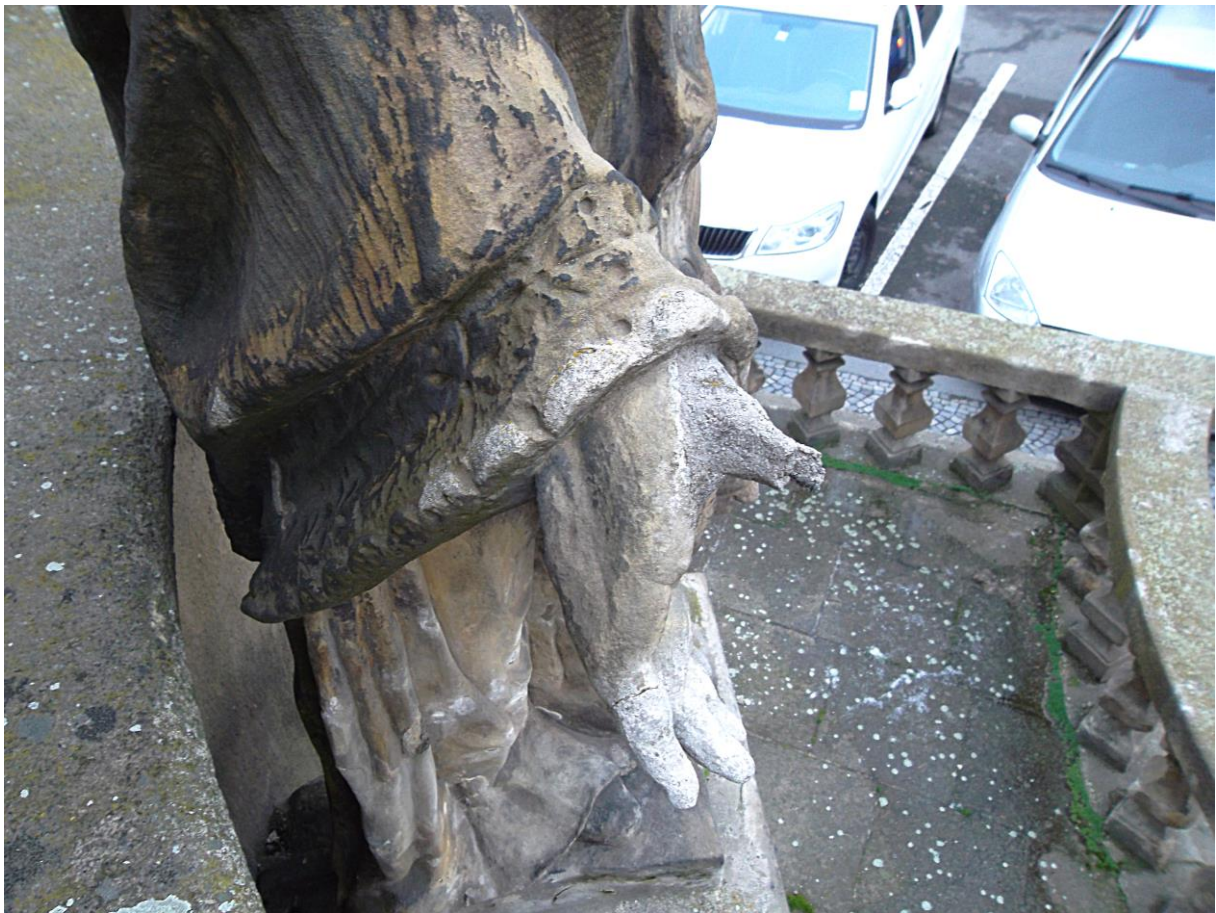
Kroměříž, sloup Nejsvětější Trojice, 2018

Socha sv. Františka Xaverského - detail pravé ruky světce. Prsty ruky jsou doplňkem, poslední článek palce je ulomený. Stav před zahájením restaurování.

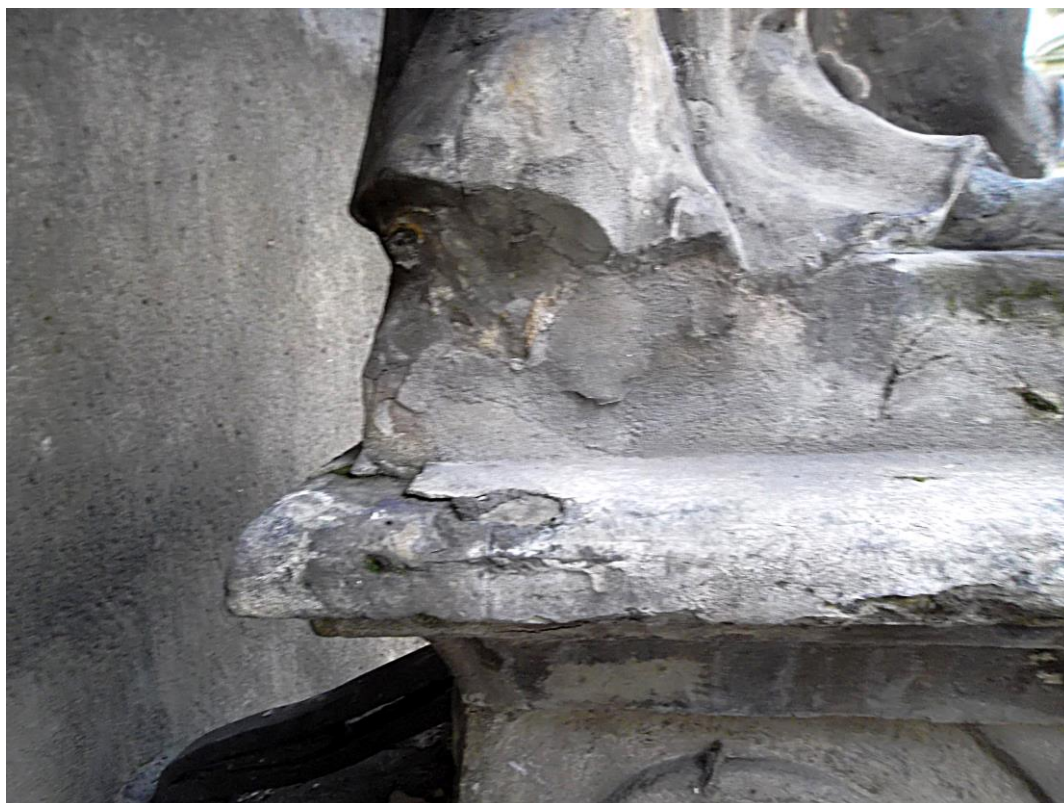
Socha sv. Františka Xaverského

Nahoře - pohled zleva na zadní nároží plintu sochy a krycí římsy volutové konzoly.

Stav před restaurováním.

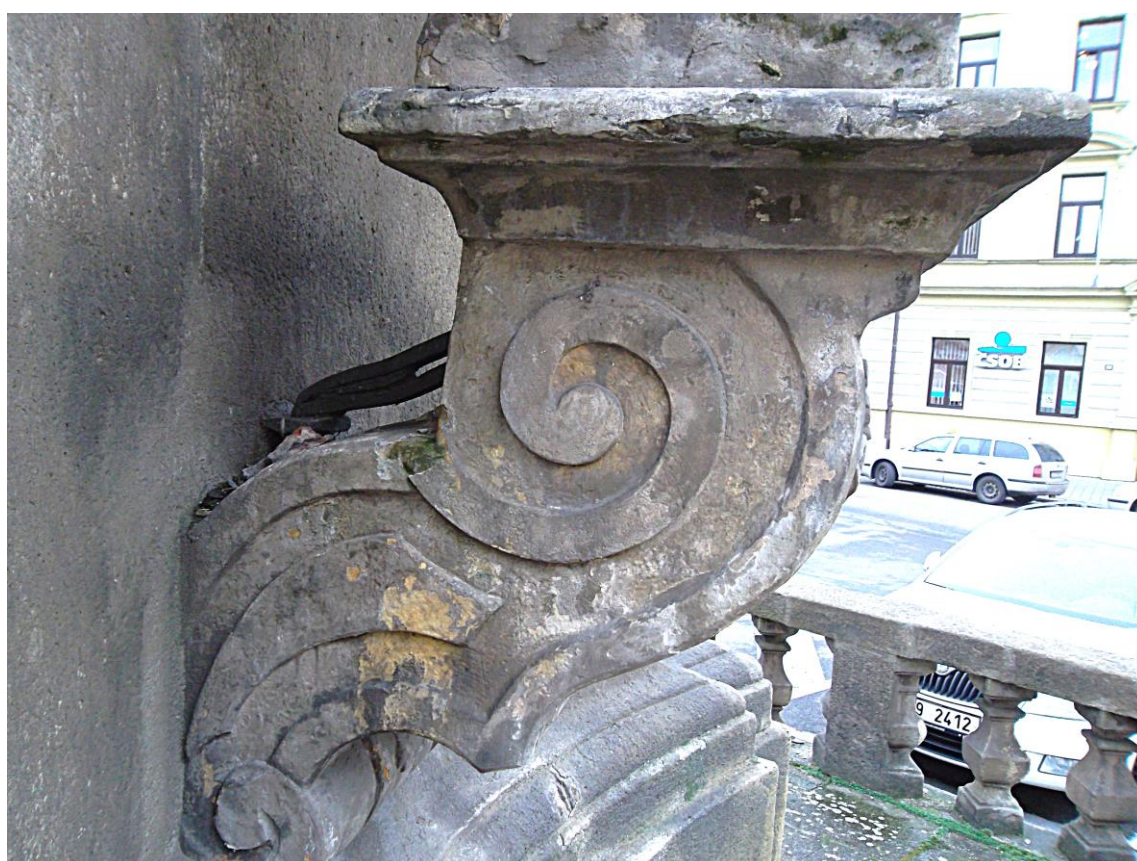
Dole – navazující levá strana volutové konzoly.

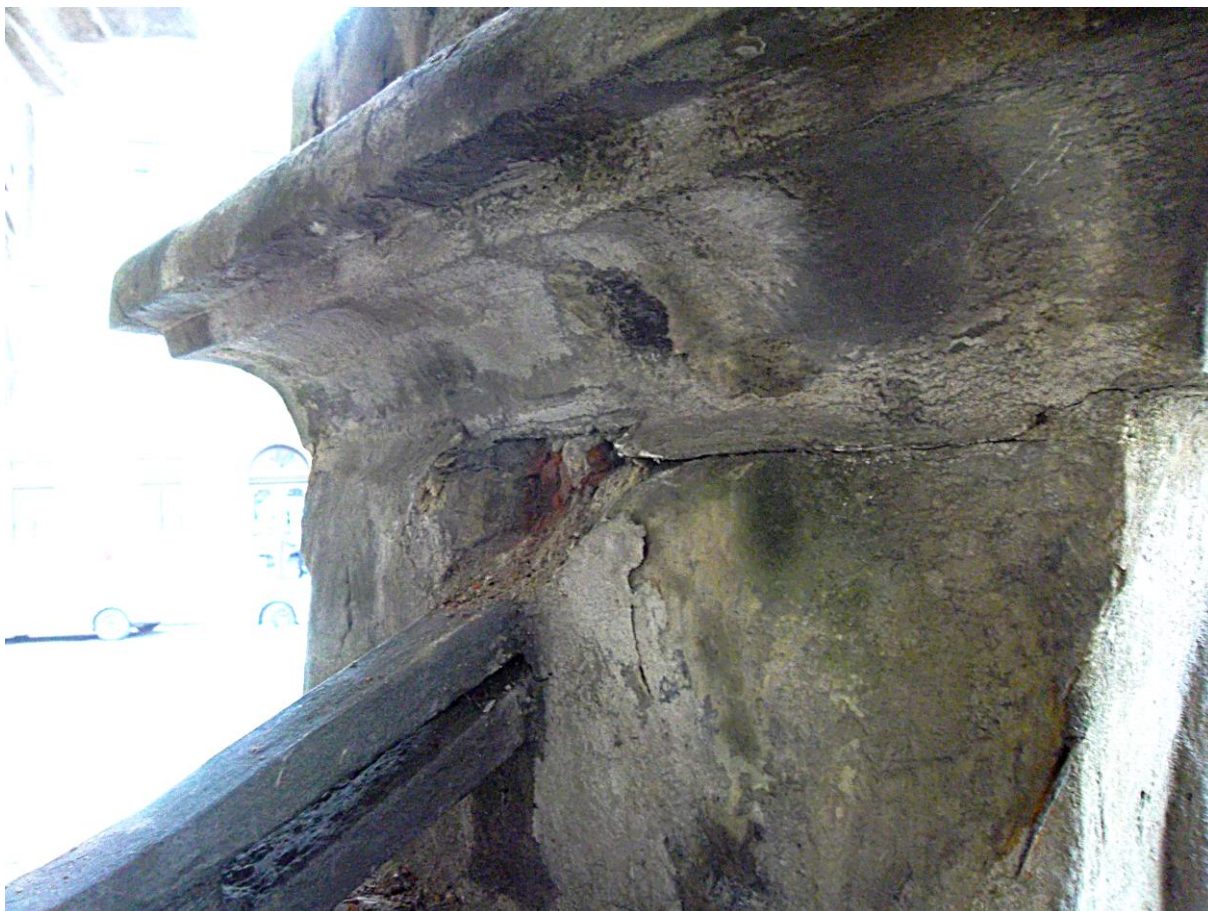
Kotvení volutových konzol k soklu sloupu.

Nahoře – zadní strana volutové konzoly pod sochou sv. Františka Xaverského. Vlivem koroze kotevního prvku došlo k popraskání a odpadnutí tmelu, funkce železných táhel je narušena.

Stav před zahájením restaurování.

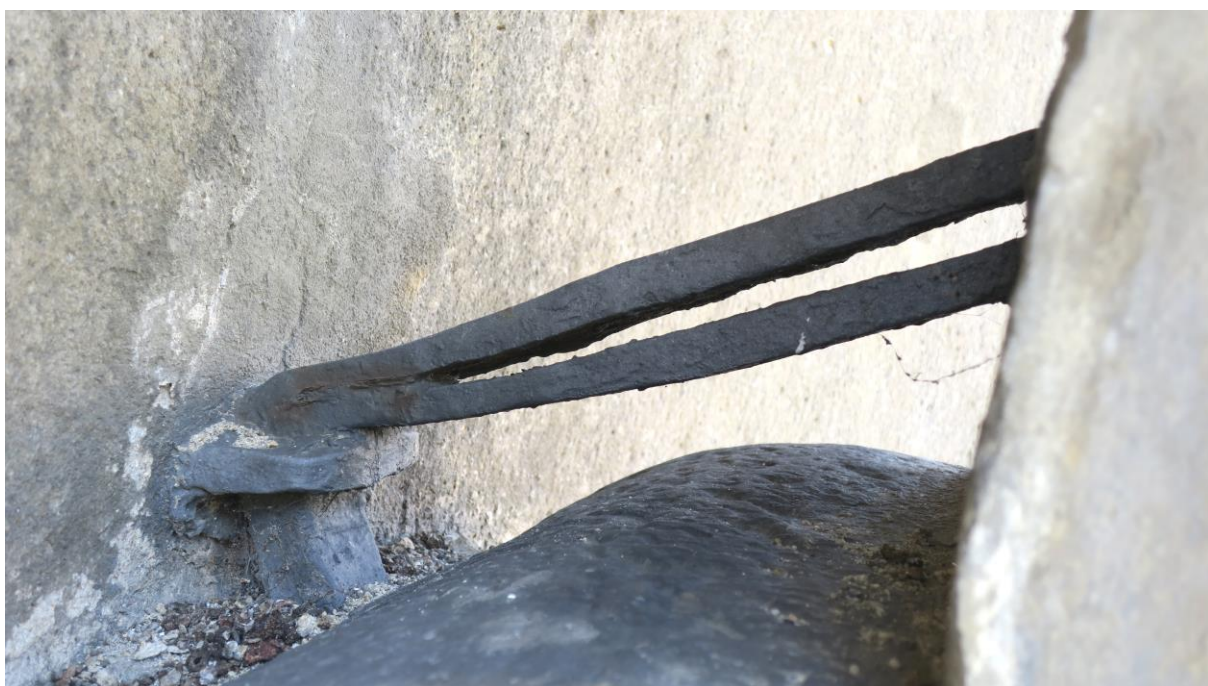
Dole – kotvení táhel k soklu sloupu. Přetmelená prasklina v okolí vsazeného kotevního oka je znovu viditelná.

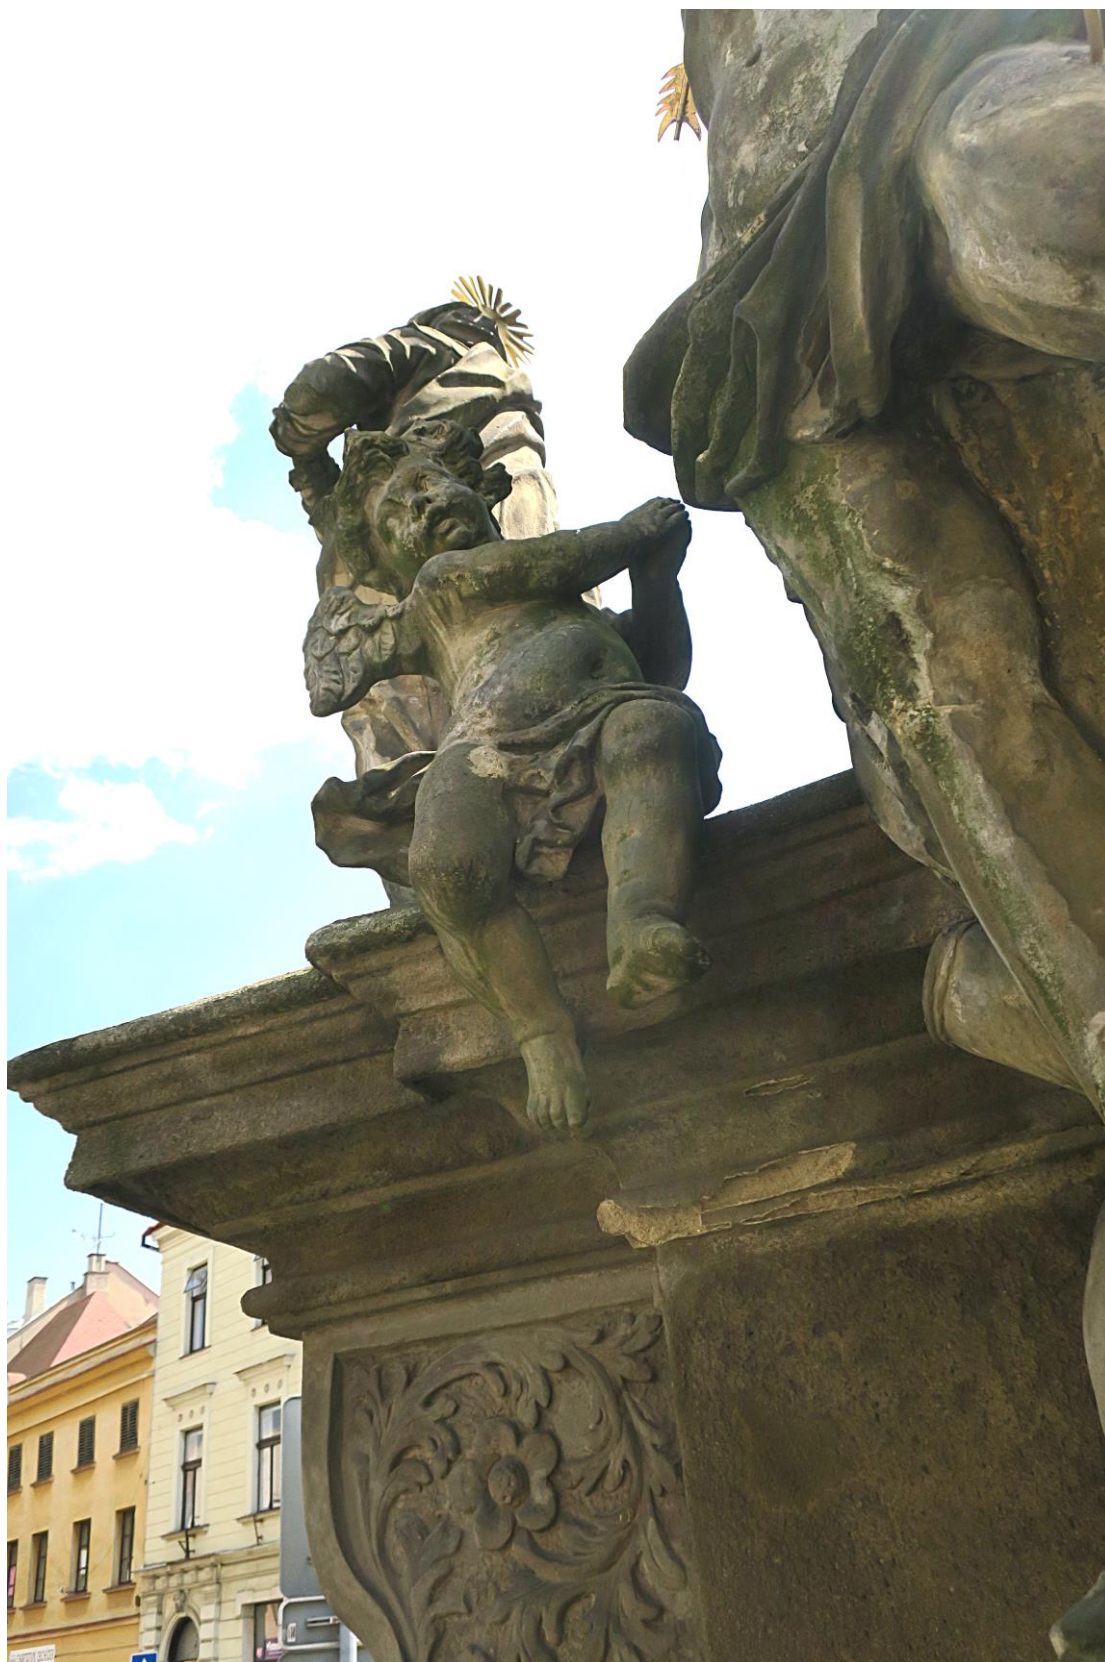
Kroměříž, sloup Nejsvětější Trojice, 2018

Socha andílka na římse, vlevo od sochy sv. Šebestiána. Stav před restaurováním. Profil římse pod andílkem byl v minulosti tmelen, neprodyšný tmel odpadává, pod ním je pískovec zcela zpráškovatělý. Toto poškození se na soklu vyskytuje velmi často.

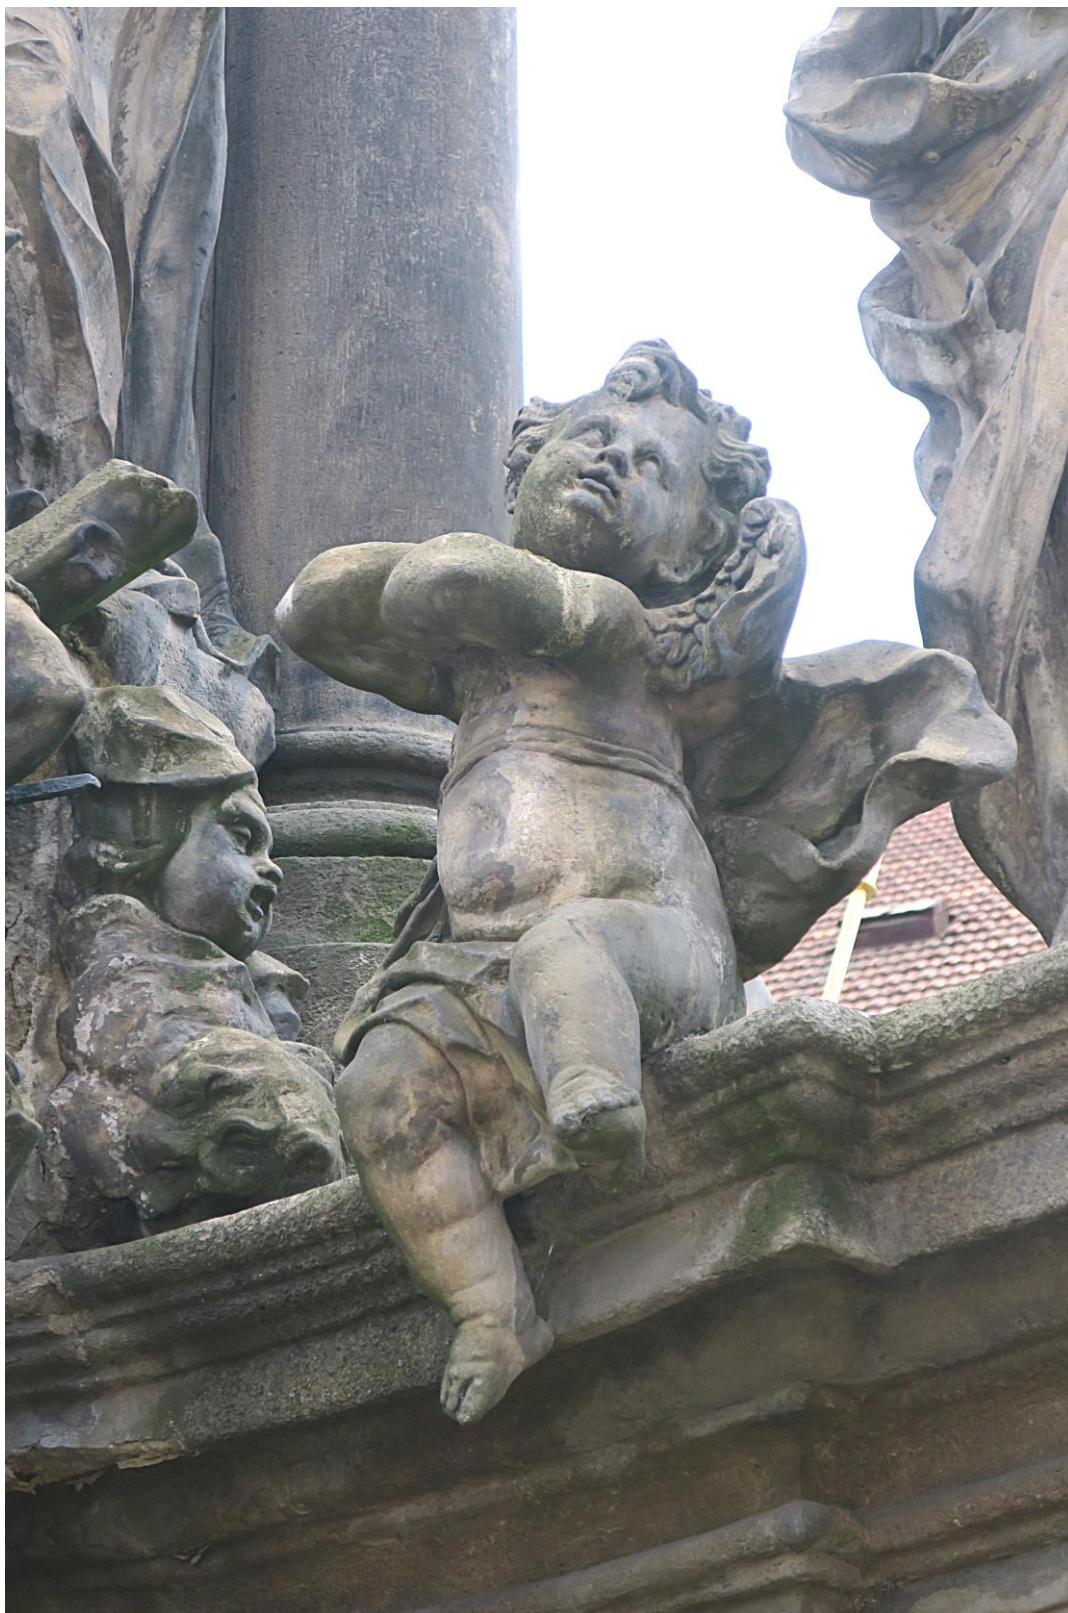
Kroměříž, sloup Nejsvětější Trojice, 2018

Socha andílka na římse, vpravo od sochy sv. Šebestiána. Stav před restaurováním.

Vlevo od sochy andílka je oblačná základna s hlavičkou andílka, přisazena z pravé strany k soklu sv. Wolfganga.

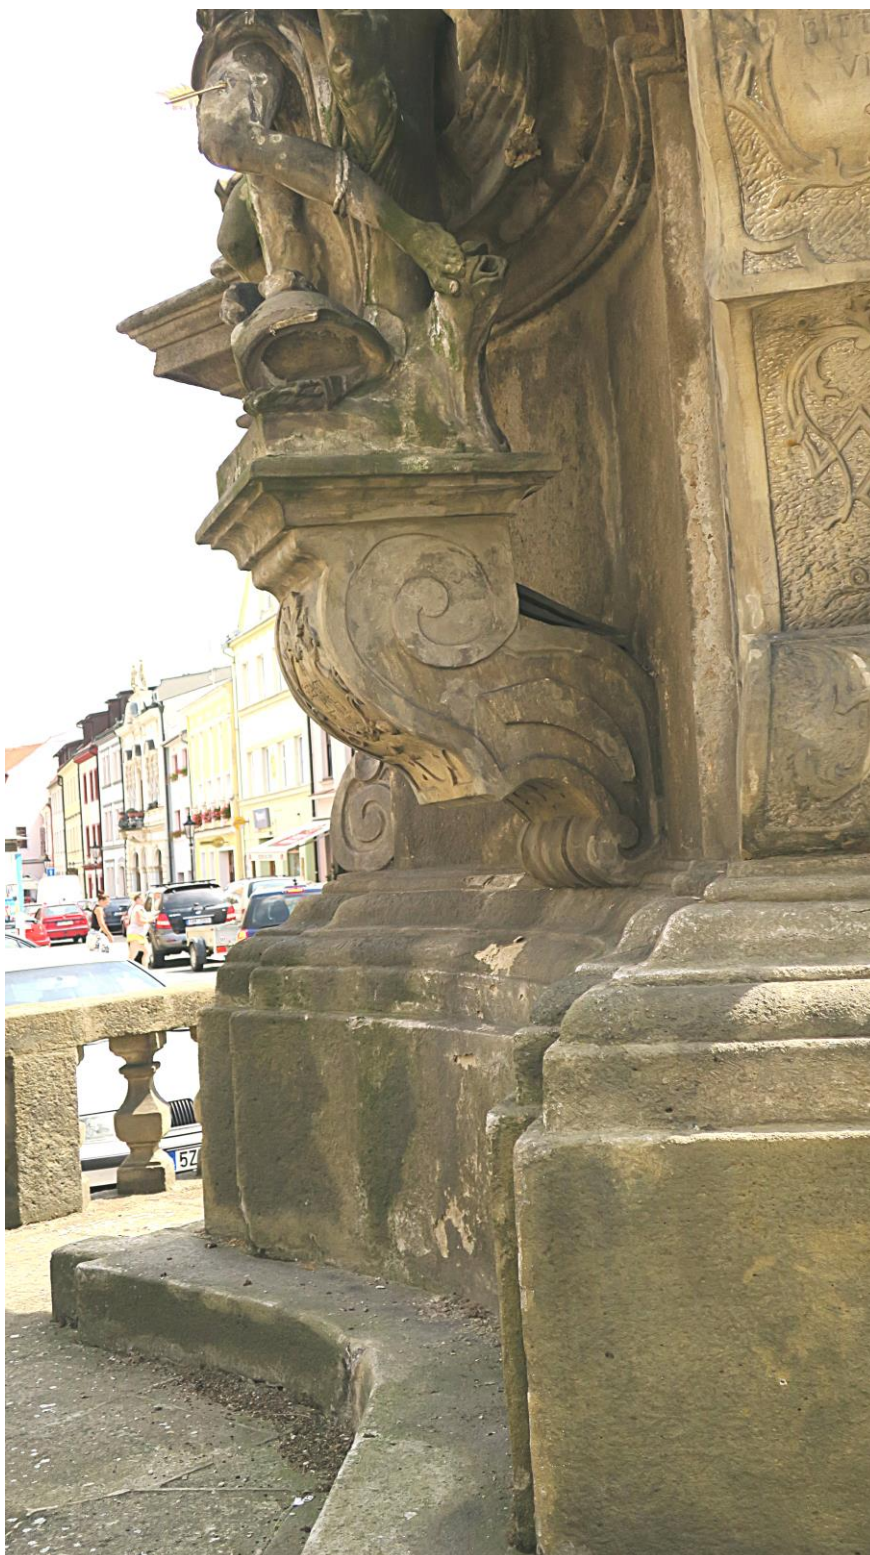
Kroměříž, sloup Nejsvětější Trojice, 2018

Architektura pod sochou sv. Šebestiána, na čelní straně sloupu. Stav před restaurováním.

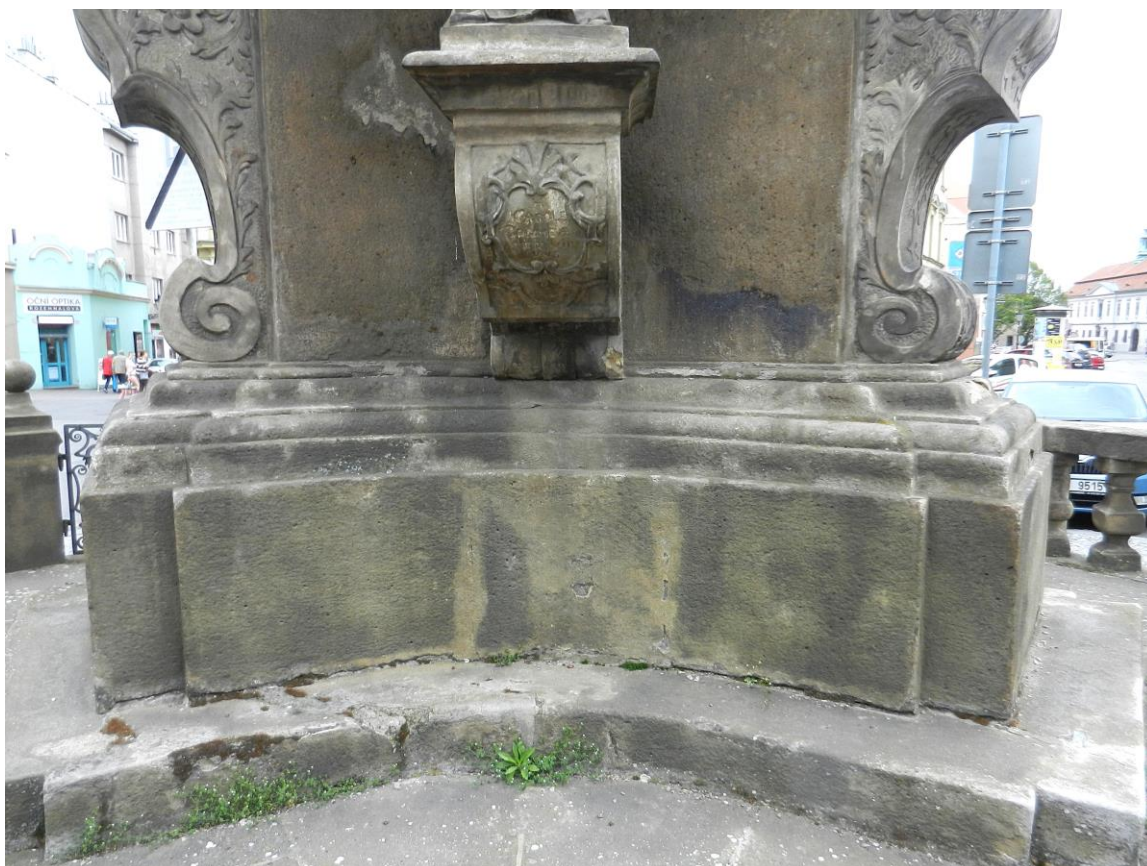
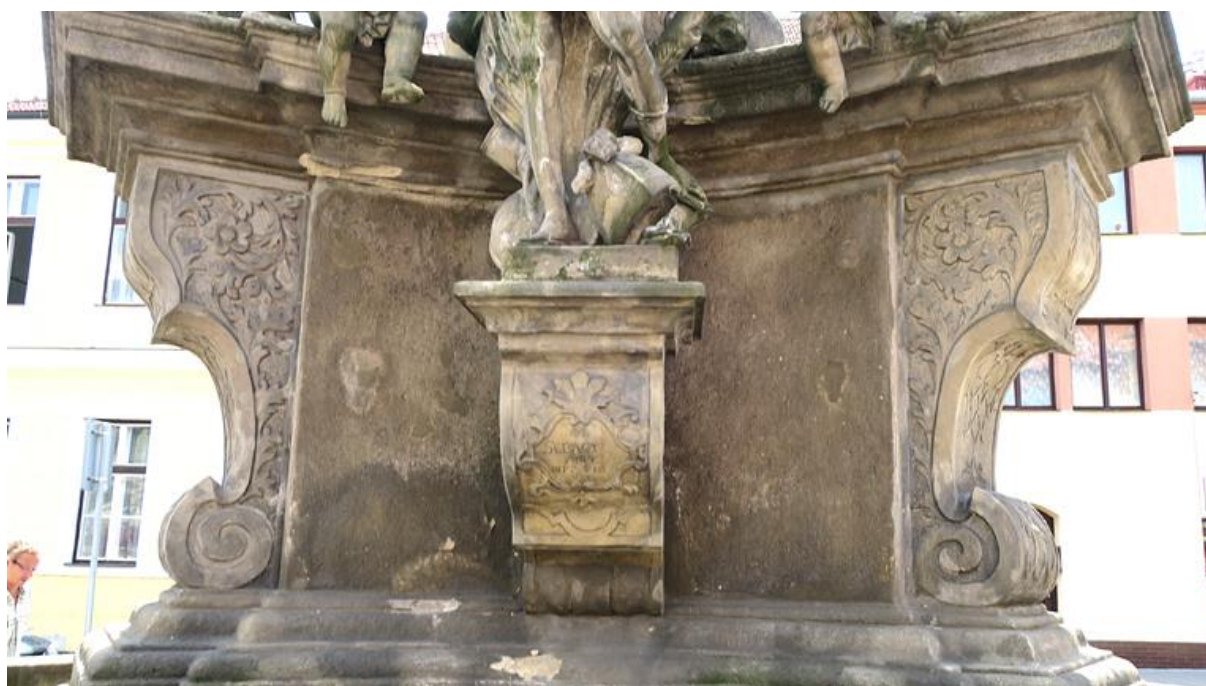
Kroměříž, sloup Nejsvětější Trojice, 2018

Ukázka dvou ze tří volutových konzol, na kterých jsou osazeny sochy nižšího patra. Po stranách soklu jsou přisazené větší volutové konzoly, nesoucí sochy horního patra. Všechny tyto prvky jsou místy zvětralé, pokryté rozsáhlými tmely, pod kterými kámen degraduje. Obvodový schod má mírně obrácený sklon, ve spáře mezi dlažbou a obvodovým schodem prorůstá tráva – snímek nahoře.

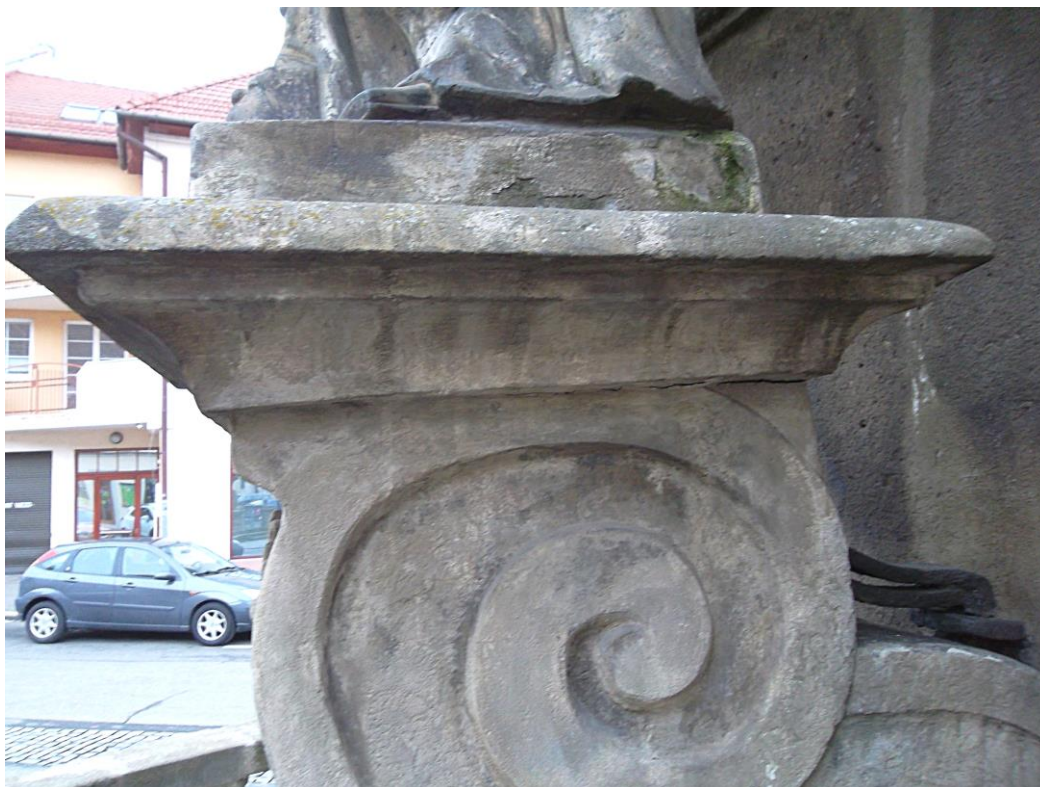
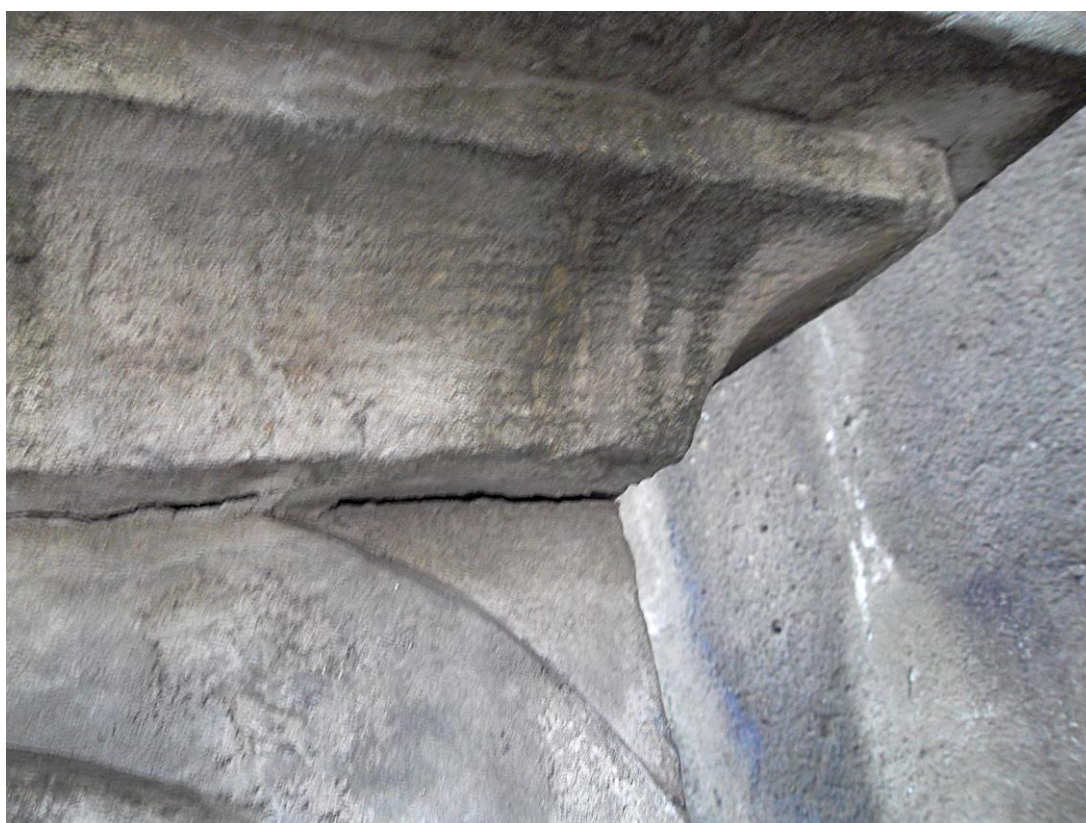
Kroměříž, sloup Nejsvětější Trojice, 2018

Volutová konzola pod sochou sv. Karla Boromejského. Spára mezi volutou a krycí římsou se na zadní a boční straně otevírá. Tmely v místech zakotvení táhel na zadní straně konzoly jsou popraskané, je zřejmé, že stabilita sochy i konzoly je narušena. Stav před zahájením restaurování.
