Laboratorní průzkum

Název: kamenná balustráda radniční věže

Místo: budova radnice, Velké náměstí, Kroměříž

Číslo zprávy: S 2425

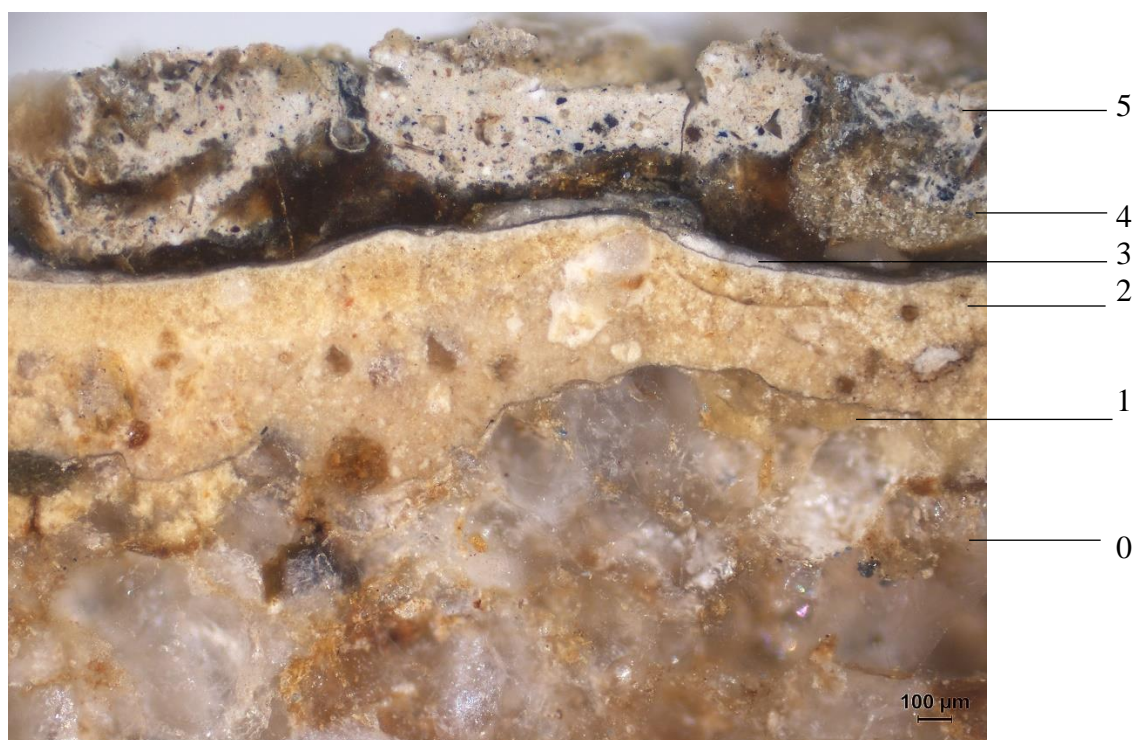
Vzorek BI: fotografie v bočním světle, fotografie v UV odraženém světle (foto J. Příkrylová)

Místo odběru: balustráda radniční věže

vrstva č.0 – kamenný materiál balustrády (obsahující ztmavlý olej), v místech, kde je dochována vrstva č.1 je kamenný materiál bez povrchových nečistot

běžově zbarvená vrstva č.1 – vápenné líčko (vrstva obsahuje olejové pojivo, bohužel nelze jednoznačně určit, zda se jedná o originální příměs, či druhotnou kontaminaci vrstvy), povrchové nečistoty

běžově zbarvená vrstva č.2 s podkladem – souvrství vápenného líčka a vápenného šuku s obsahem křemenného písku (souvrství obsahuje olejové pojivo, bohužel nelze jednoznačně určit, zda se jedná o originální příměs, či druhotnou kontaminaci vrstvy), na rozhraní vrstev je na pravé straně fotografie celku dobře patrné dnes již neaktivní biologické napadení, na povrchu souvrství je výrazná vrstva povrchových nečistot

fragmentární bělavá vrstva č.3 – vápenný nátěr

fragmentární jemnozrnná vrstva č.4 – pravděpodobně štuková vrstva, povrchové nečistoty

okrově šedá vrstva č.5 – barevná vrstva pravděpodobně s obsahem barytové a olovnaté běloby, železitých hlinek a uhlíkaté černě, rozrušení povrchu, výrazná krakeláž

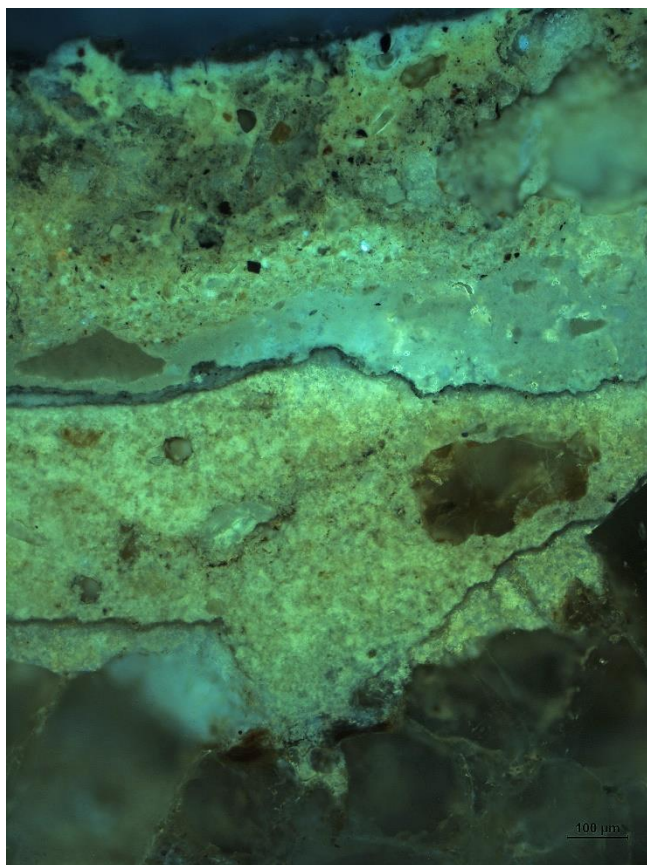
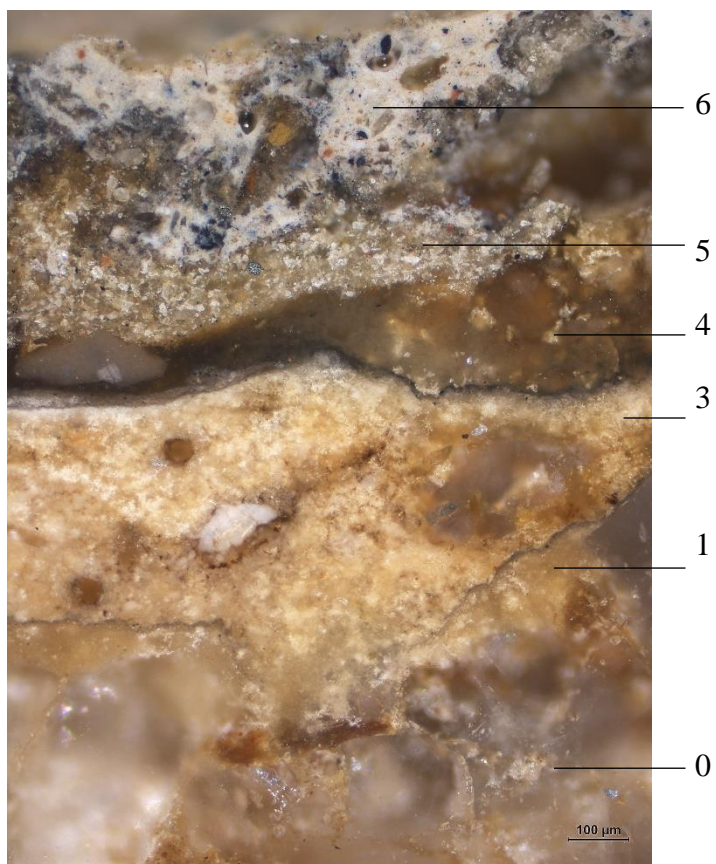
Detailní snímek pravé části vzorku BI.

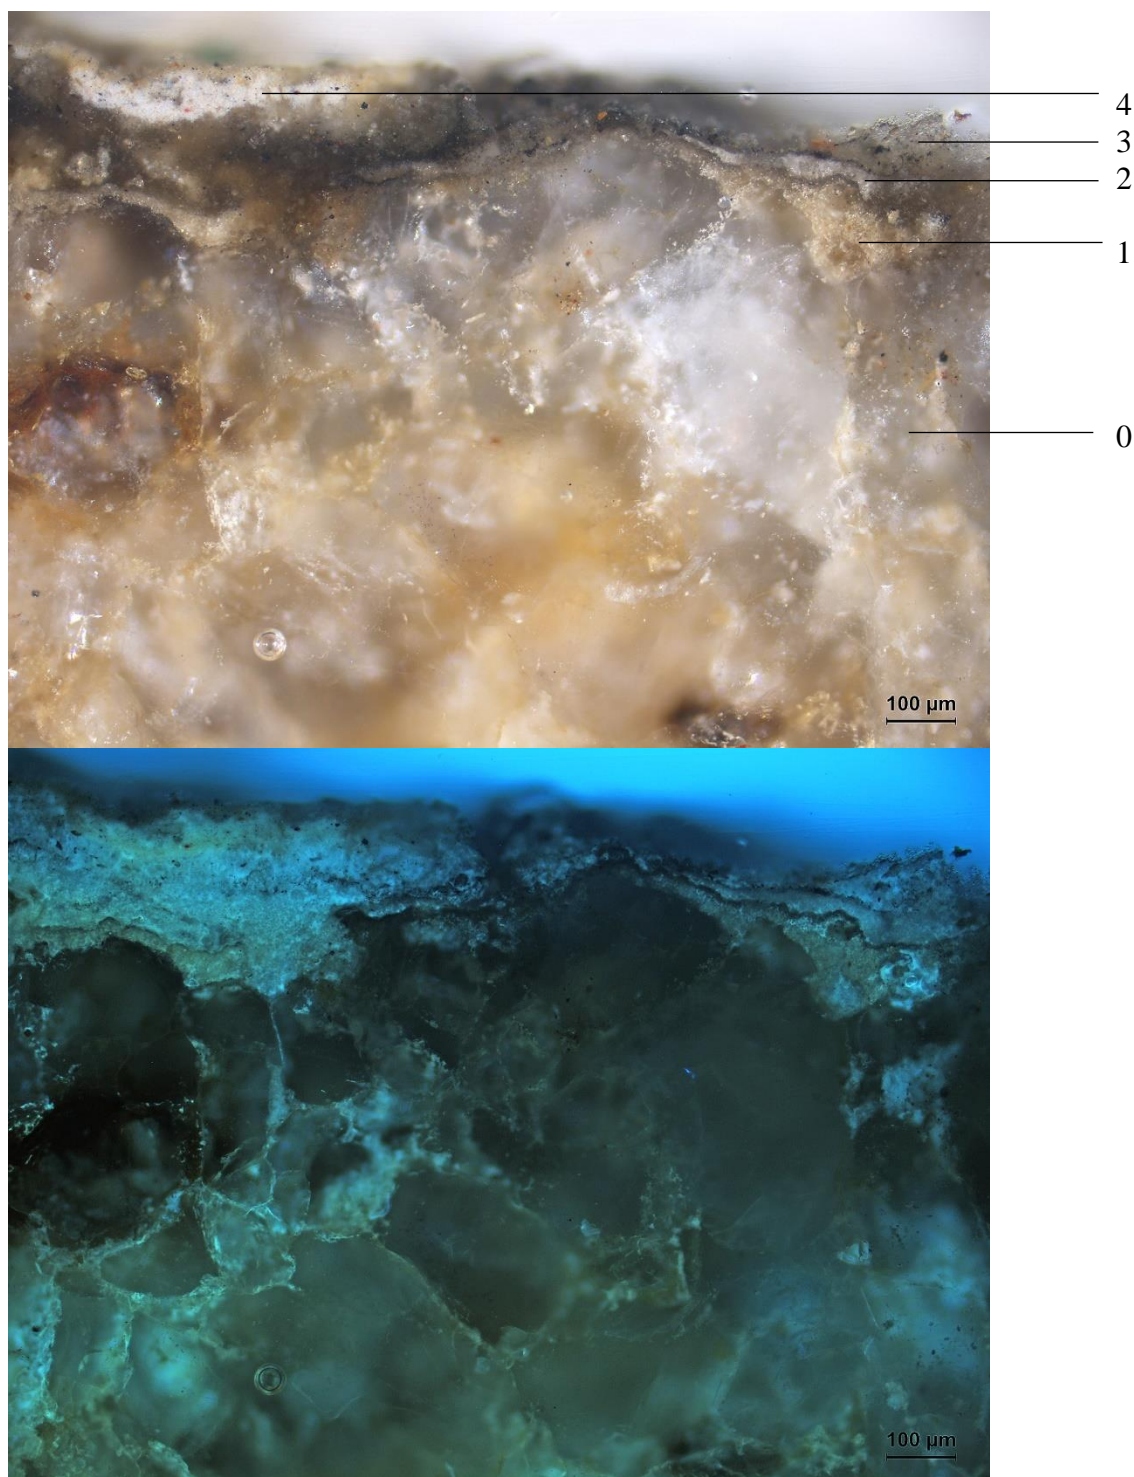
Vzorek BII: fotografie v bočním světle, fotografie v UV odraženém světle (foto J. Přikrylová)

Místo odběru: balustráda radniční věže

vrstva č.0 – kamenný materiál balustrády (obsahující ztmavlý olej), v místech, kde je dochována vrstva č.1 je kamenný materiál bez povrchových nečistot

béžově zbarvená vrstva č.1 – vápenné líčko (vrstva obsahuje olejové pojivo, bohužel nelze jednoznačně určit, zda se jedná o originální příměs, či druhotnou kontaminaci vrstvy), povrchové nečistoty

světlá vrstva č.2 s podkladem – vápenné líčko (vrstva obsahuje olejové pojivo, bohužel nelze jednoznačně určit, zda se jedná o originální příměs, či druhotnou kontaminaci vrstvy), na povrchu je dobře patrná vrstva povrchových nečistot

fragmentární vrstva č.3 – původně pravděpodobně vápenný nátěr, dnes již reakcí s okolním prostředím z velké části ve formě sádrovcové krusty, povrchové nečistoty

fragmentární okrově šedá vrstva č.4 – barevná vrstva pravděpodobně s obsahem barytové a olovnaté běloby, železitých hlinek a uhlíkaté černě, rozrušení povrchu, viz vrstva č.5 vzorku BI
