ZODPOVĚDNÝ PROJEKTANT Ing. HELENA SMRČKOVÁ		VYPRACOVALA Ing. HELENA SMRČKOVÁ	
OBJEDNATEL: Městský úřad Kroměříž, Velké náměstí 115, 767 01 Kroměříž			
LOKALITA: Vážany u Kroměříže			
AKCE VOLNOČASOVÝ PARK VE VÁŽANECH U KROMĚŘÍŽE			ČÍSLO VÝKRESU C.2
VÝKRES KOORDINAČNÍ SITUÁČNÍ VÝKRES			ČÍSLO PÁŘE
STUPĚŇ DPS	MĚŘÍTKO 1:200	DATUM 6/2024	
FORMÁT 10 x A4		KONTAKT Ing. Helena Smrčková, IČ: 02703037, +420 733 303 860, galva.helena@gmail.com Kroměříž, ul. 8. listopadu 81, 767 01 Kroměříž

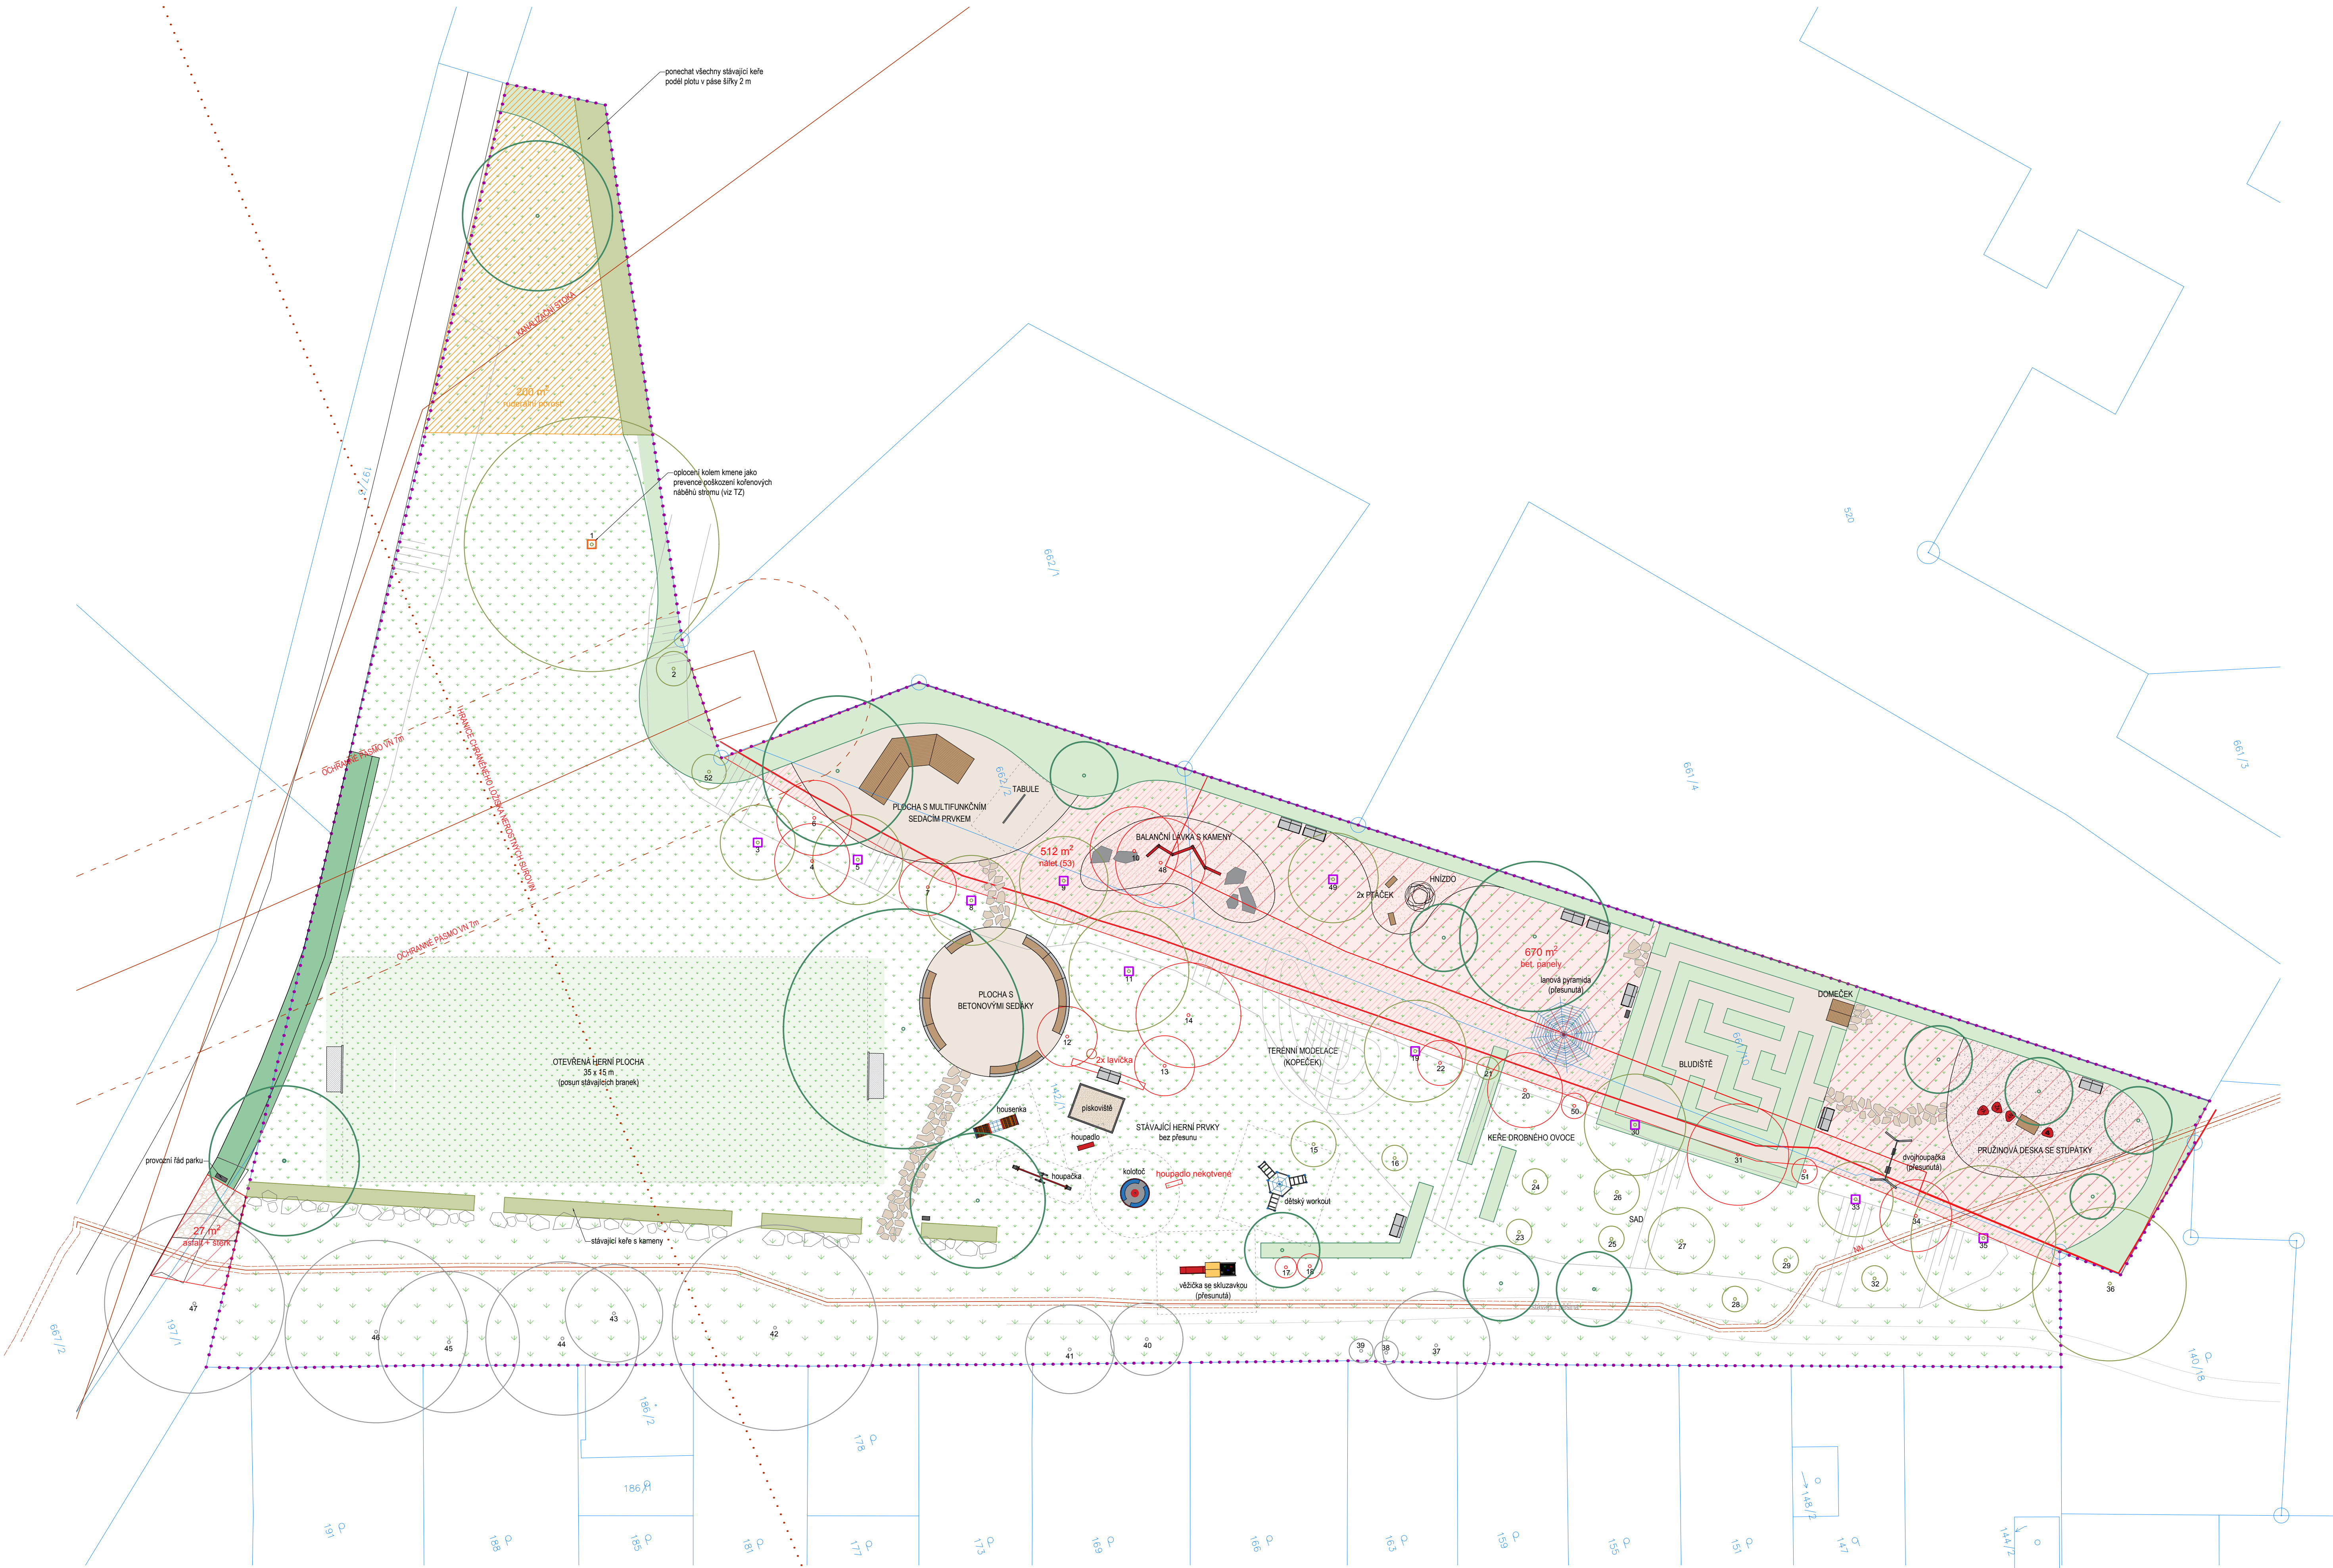
- LEGENDA
- hranice řešeného území
 - hranice KN
 - inženýrské sítě
- STÁVAJÍCÍ STAV
- oplocení areálu - navržené k odstranění - délka 111 m ODSTRANÍ OBJEDNATEL
 - betonové panely (670 m²) + zbytky asfaltu a šterku (20 m²) - navržené k odstranění ODSTRANÍ OBJEDNATEL
 - mobiliář a herní prvky stávající - určené k odstranění ODSTRANÍ OBJEDNATEL
 - strom stávající - ponechaný
 - strom stávající - neřešený v rámci návrhu
 - strom stávající - navrženy k odstranění ODSTRANÍ OBJEDNATEL
 - keře stávající - ponechané
 - nálet dřevin stávající - navřzen k odstranění ODSTRANÍ OBJEDNATEL
 - ruderální porost stávající - navřzen k odstranění ODSTRANÍ DODAVATELSKÁ FIRMA

- NAVŘZENÝ STAV
- nové oplocení areálu - výška 2 m, délka 100 m REALIZUJE OBJEDNATEL
 - mlát
 - přírodní kamenná dlažba se zatravněnou spárou
 - písek
 - štěpka
 - solitérní kamenné bloky
 - dřevo
 - bezpečnostní dopadová plocha herního prvku
 - lavička s opěradlem
 - odpadkový koš
 - strom - nové navřzený
 - ochrana kmene stávajícího stromu při stavební činnosti
 - výsadba keřů
 - výsadba mixu nízkých keřů, okrasných trav, trvalek, cibulovin
 - trávník sportovní
 - trávník parkový
 - trávník luční (stávající ponechaný bez zásahu)
