# 110 – Sportovní zařízení

## Obvodová

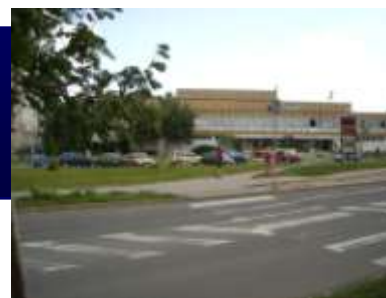
Ulice Obvodová již z titulu svého názvu vznikla jako komunikace uzavírající zastavěnou část Kroměříže. Společně s ulicemi Albertovou, Moravskou a Spáčilovou tvoří pomyslný dopravní polokruh. Postupem času však území za ulicí Obvodovou je zastavováno, nejdříve různými sportovními zařízeními, v poslední době i areálem obchodního centra Kaufland.

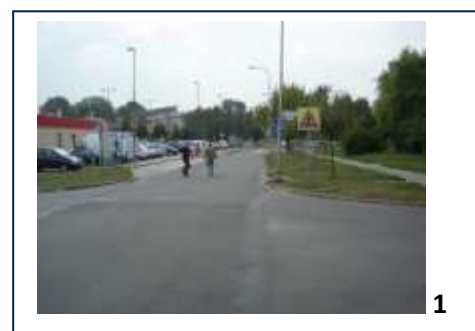
Riziko úrazu chodců s motorovou dopravou na přechodu pro chodce před plaveckou halou vzhledem k omezené čitelnosti vodorovného dopravního značení.

Obnovit vodorovné dopravní značení přechodu pro chodce před plaveckou halou.

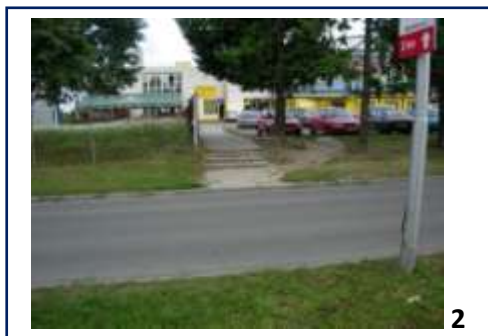
S rostoucími aktivitami za ulicí Obvodovou pochopitelně výrazně roste i poptávka po pěší i cyklistické dopravě do tohoto prostoru. V době inspekce existovaly na celé délce ulice Obvodové dva přechody pro chodce. Jeden pro přístup pěších k plavecké hale (Obr. 6) a druhý vybudovaný v rámci výstavby Kauflandu v místě autobusových zastávek. Oba přechody jsou řádně vyznačeny, ale vodorovné dopravní značení přechodu u plavecké haly vykazovalo v době inspekce známky silného opotřebení. Řešení autobusové zastávky u Kauflandu bylo evidentně ovlivněno snahou o umístění zastávek MHD do zálivů. Řešení téže zastávky jako zátkové se středním dělicím ostrůvkem a přechody na obou stranách zastávky by bezpochyby výrazně omezilo nerespektování přechodu pro chodce v této lokalitě. (Obr. 1, 4)

Riziko konfliktu chodců s motorovou dopravou při přechodu z oblasti kolem ulice U Rejdiště ke Kauflandu vzhledem k nevhodně umístěnému přechodu pro chodce v této lokalitě.

Zpracovat studii koncepce pěších a cyklistických tras v území za ulicí Obvodovou, včetně vazeb přes tuto ulici, doporučení studie postupně naplňovat.

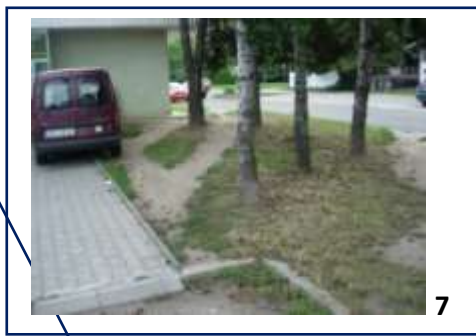
Ve zbývajícím průběhu ulice Obvodové, především před zimním stadionem již schází přechody pro chodce, nebo místa pro přecházení zcela. (Obr. 2,7,8)

Riziko konfliktu chodců s motorovou dopravou při přístupu k zimnímu stadionu vzhledem ke zcela scházejícím přechodům pro chodce.

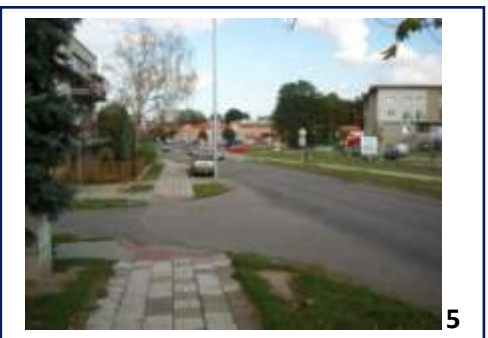
Na straně obytné zástavby je podél ulice Obvodové souvislý jednostranný chodník. Přechod přes odbočující MK je řešen pomocí místa pro přecházení, které se vzhledem k předpokládaným intenzitám dopravy jeví jako zcela dostatečné. (Obr. 6) Větším problémem je bezesporu absence souvislého chodníku na druhé straně ulice Obvodové. Nejenom vzhledem k převažujícímu sportovní rekreačnímu charakteru území by stejné území měla propojovat i stezka pro cyklisty.
