Kroměříž, sloup Nejsvětější Trojice, 2018
Socha sv. Eligia - stav před restaurováním.

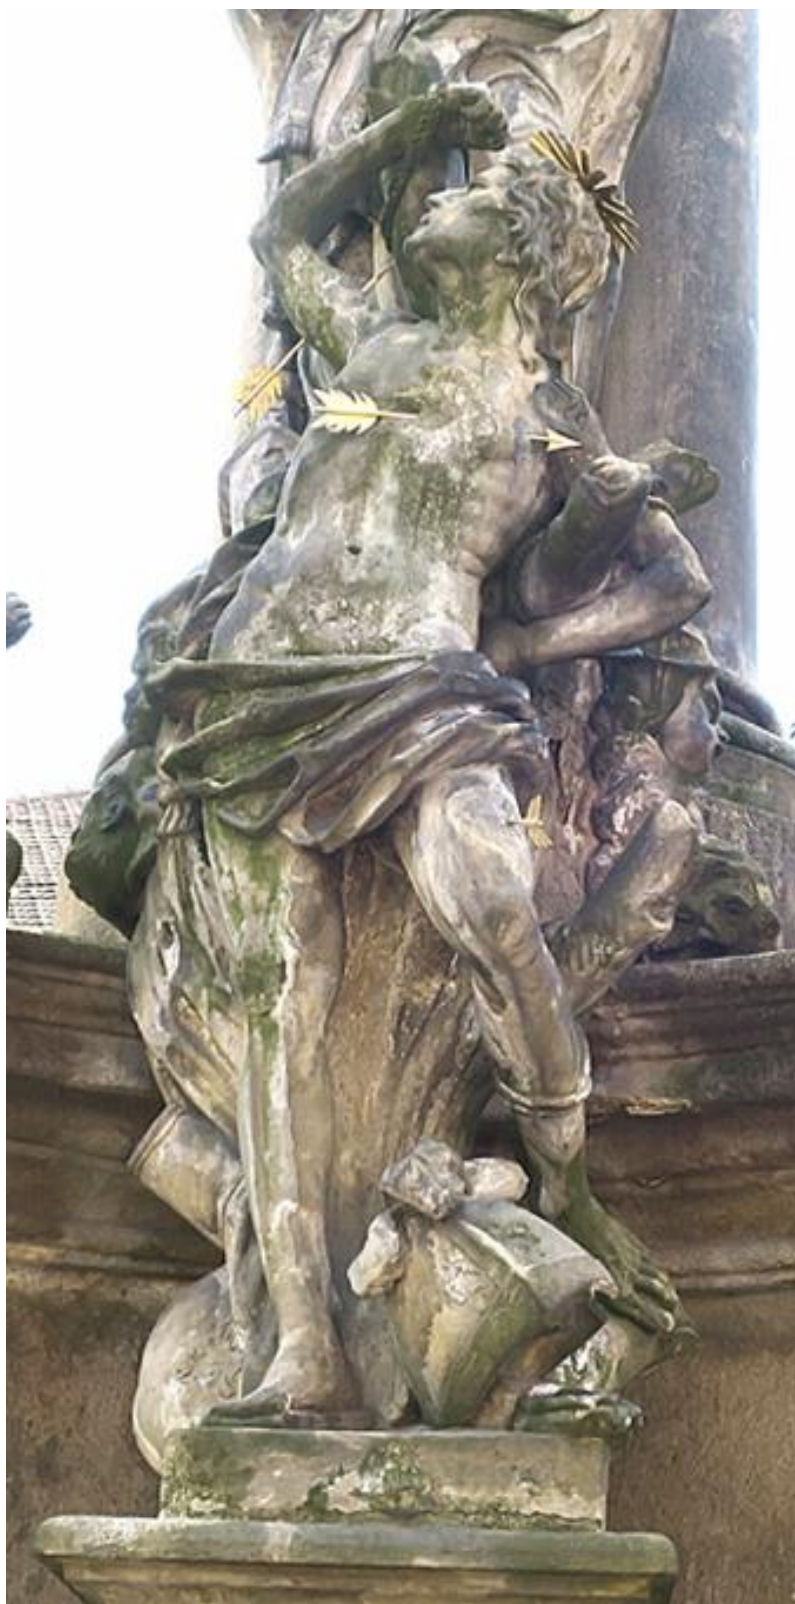
Kroměříž, sloup Nejsvětější Trojice, 2018
Socha sv. Šebestiána - stav před zahájením restaurování.

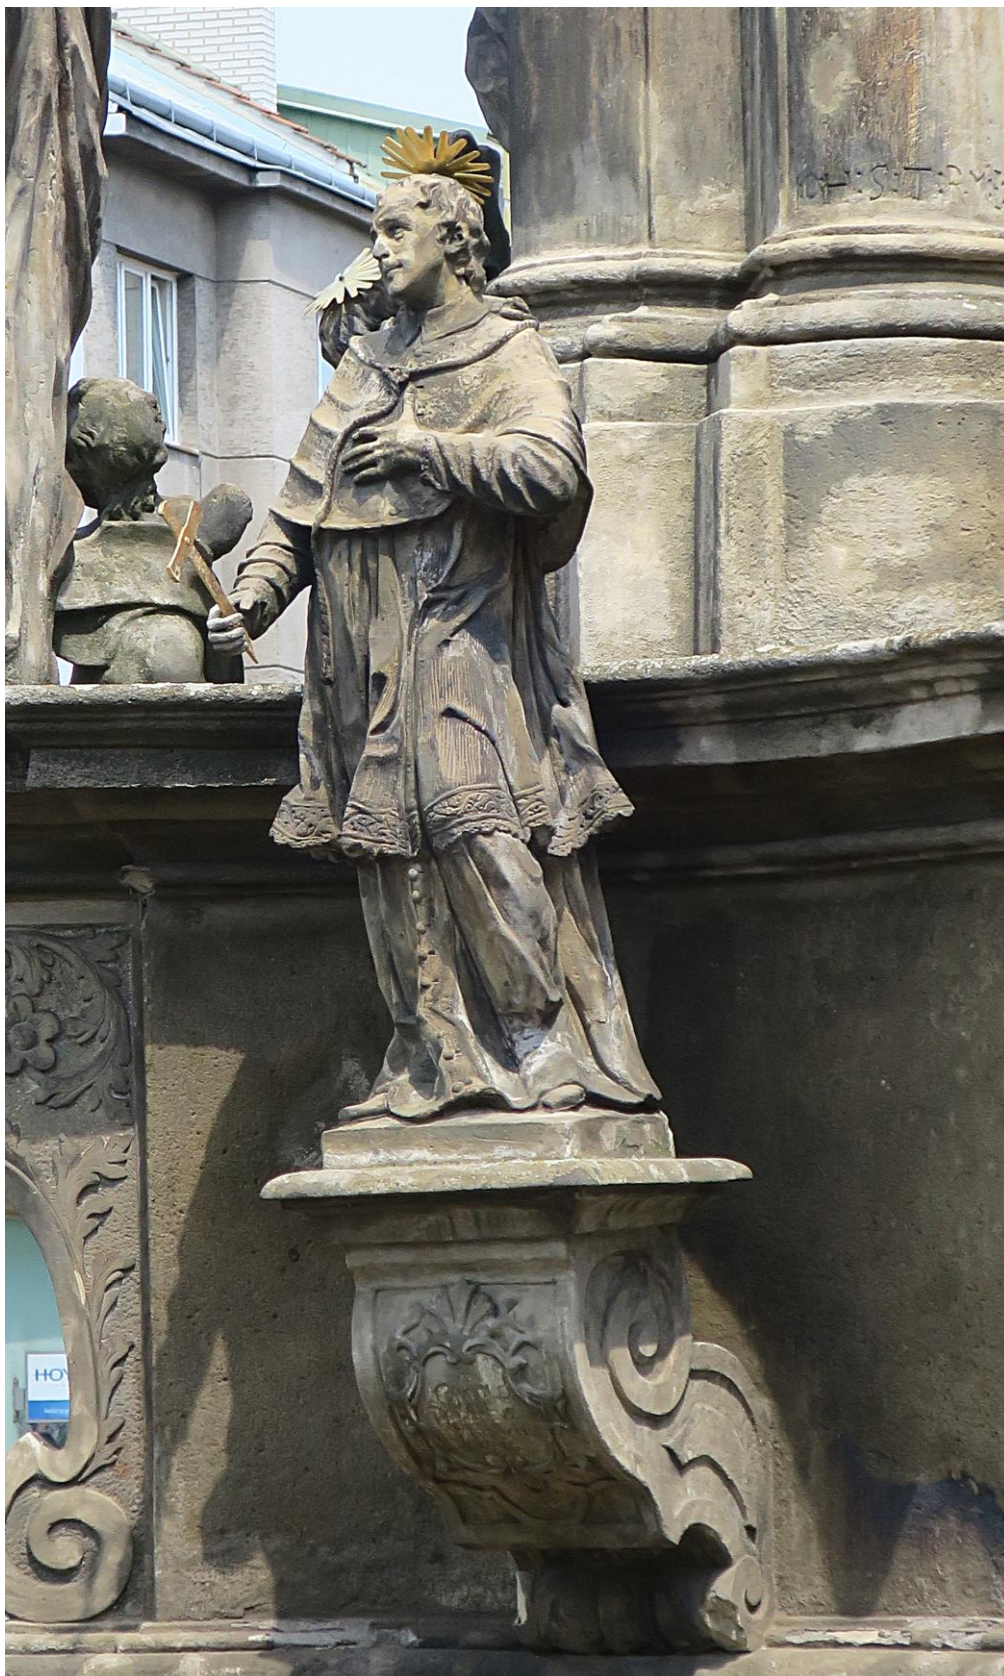
Kroměříž, sloup Nejsvětější Trojice, 2018
Socha sv. Karla Boromejského na volutové konzole po pravé straně sloupu.
Stav před restaurováním.

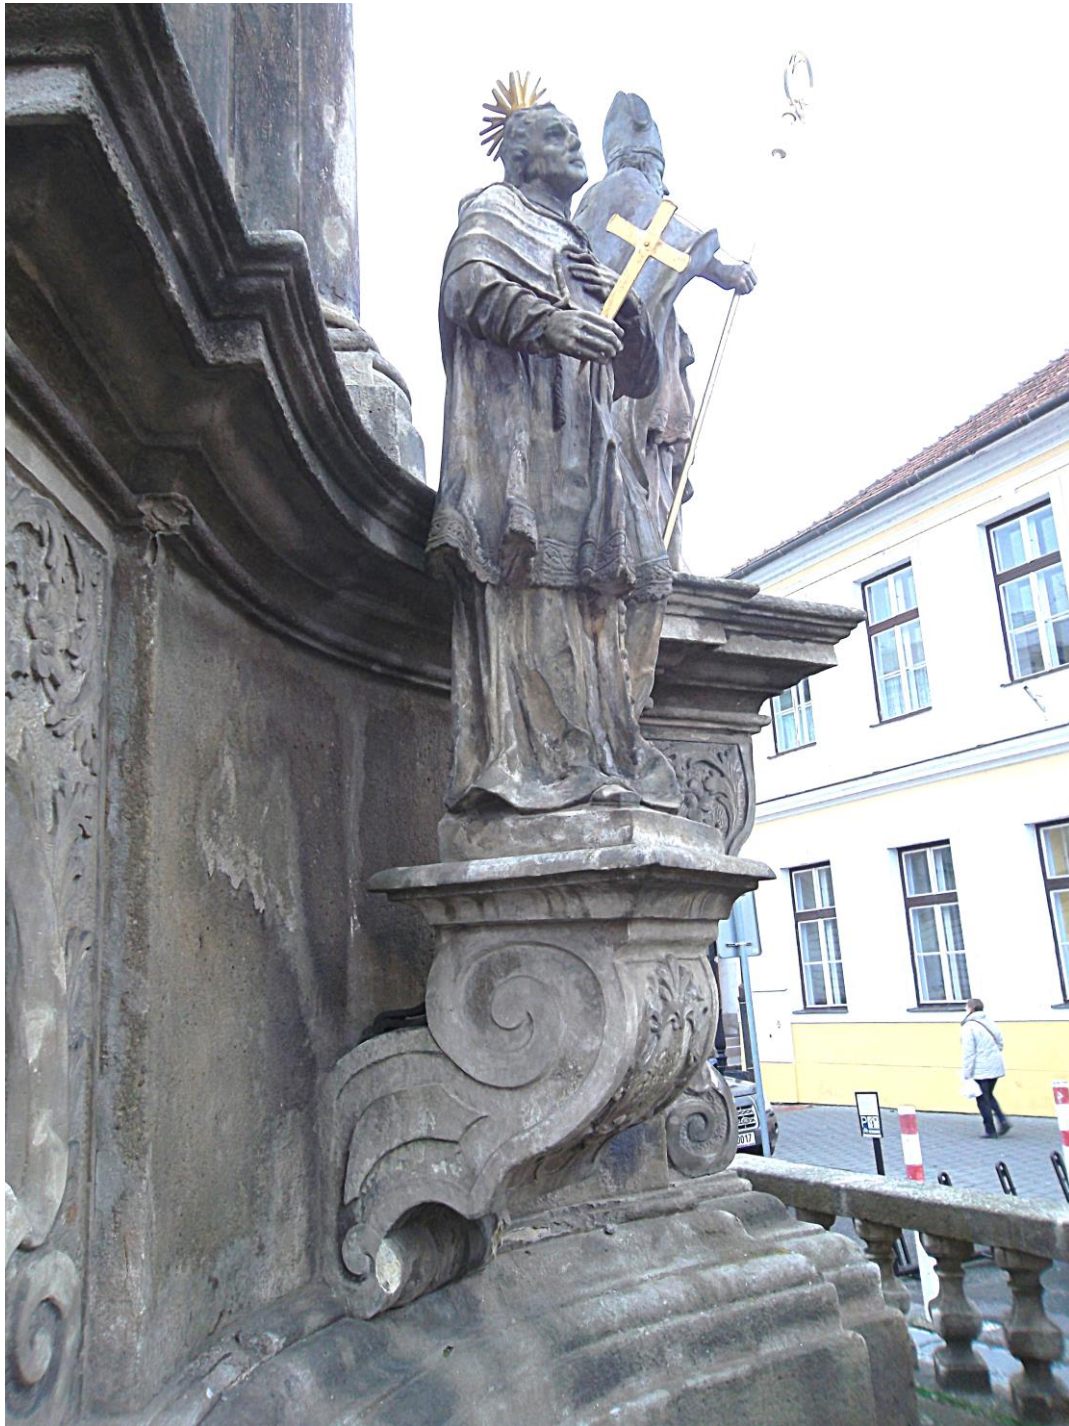
Kroměříž, sloup Nejsvětější Trojice, 2018

Socha sv. Karla Boromejského - pohled z levé stranu a sochu a přilehlou architekturu.
Stav před restaurováním.

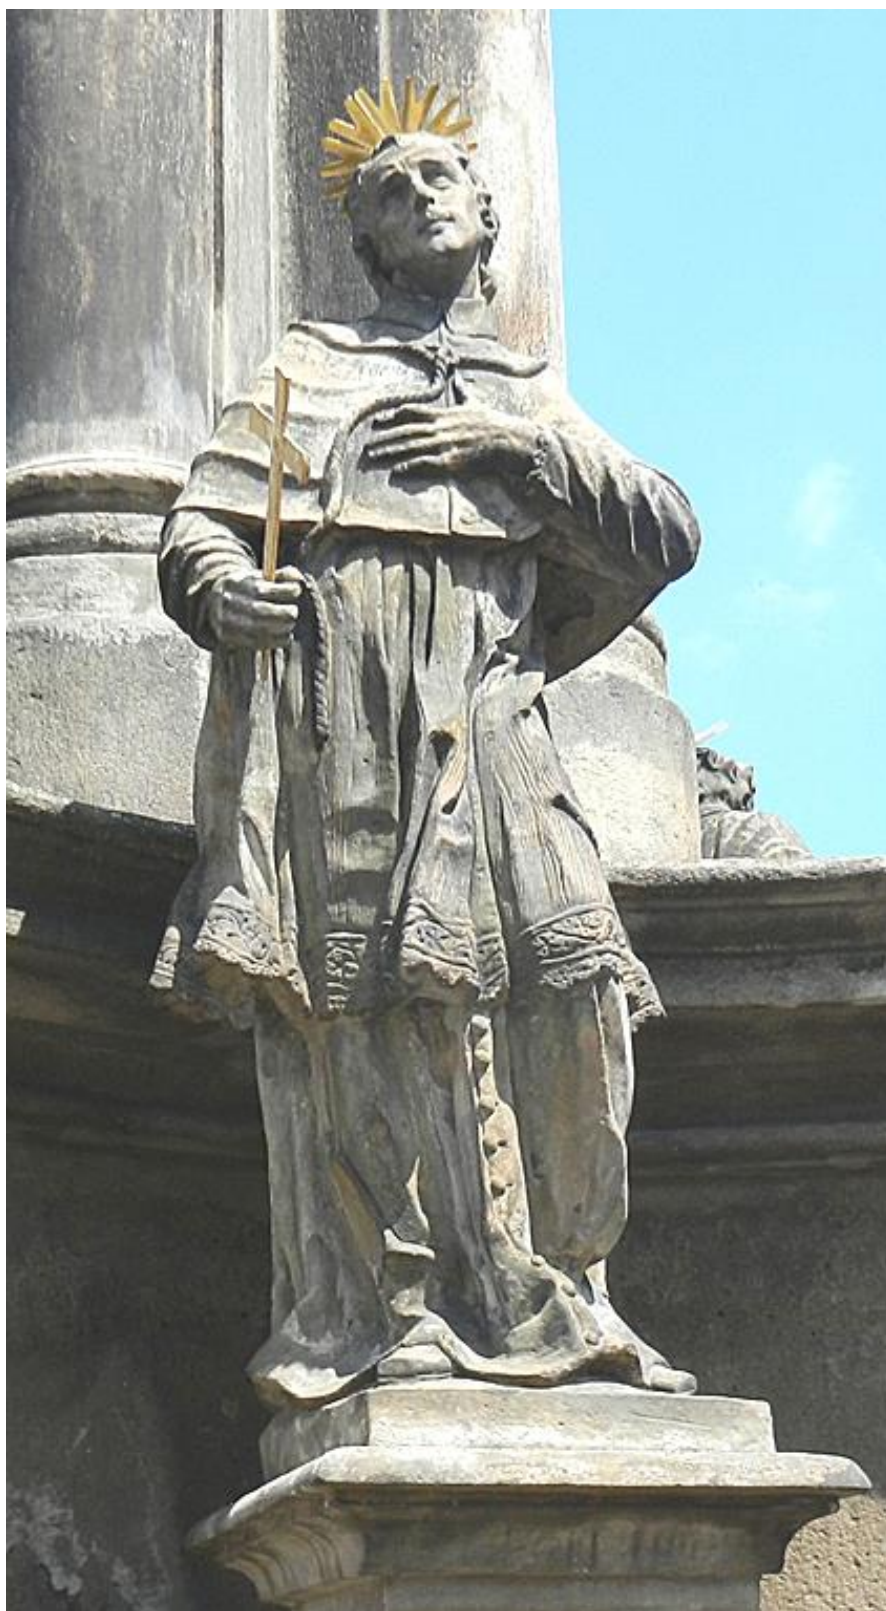
Kroměříž, sloup Nejsvětější Trojice, 2018
Socha sv. Karla Boromejského - stav před zahájením restaurování.

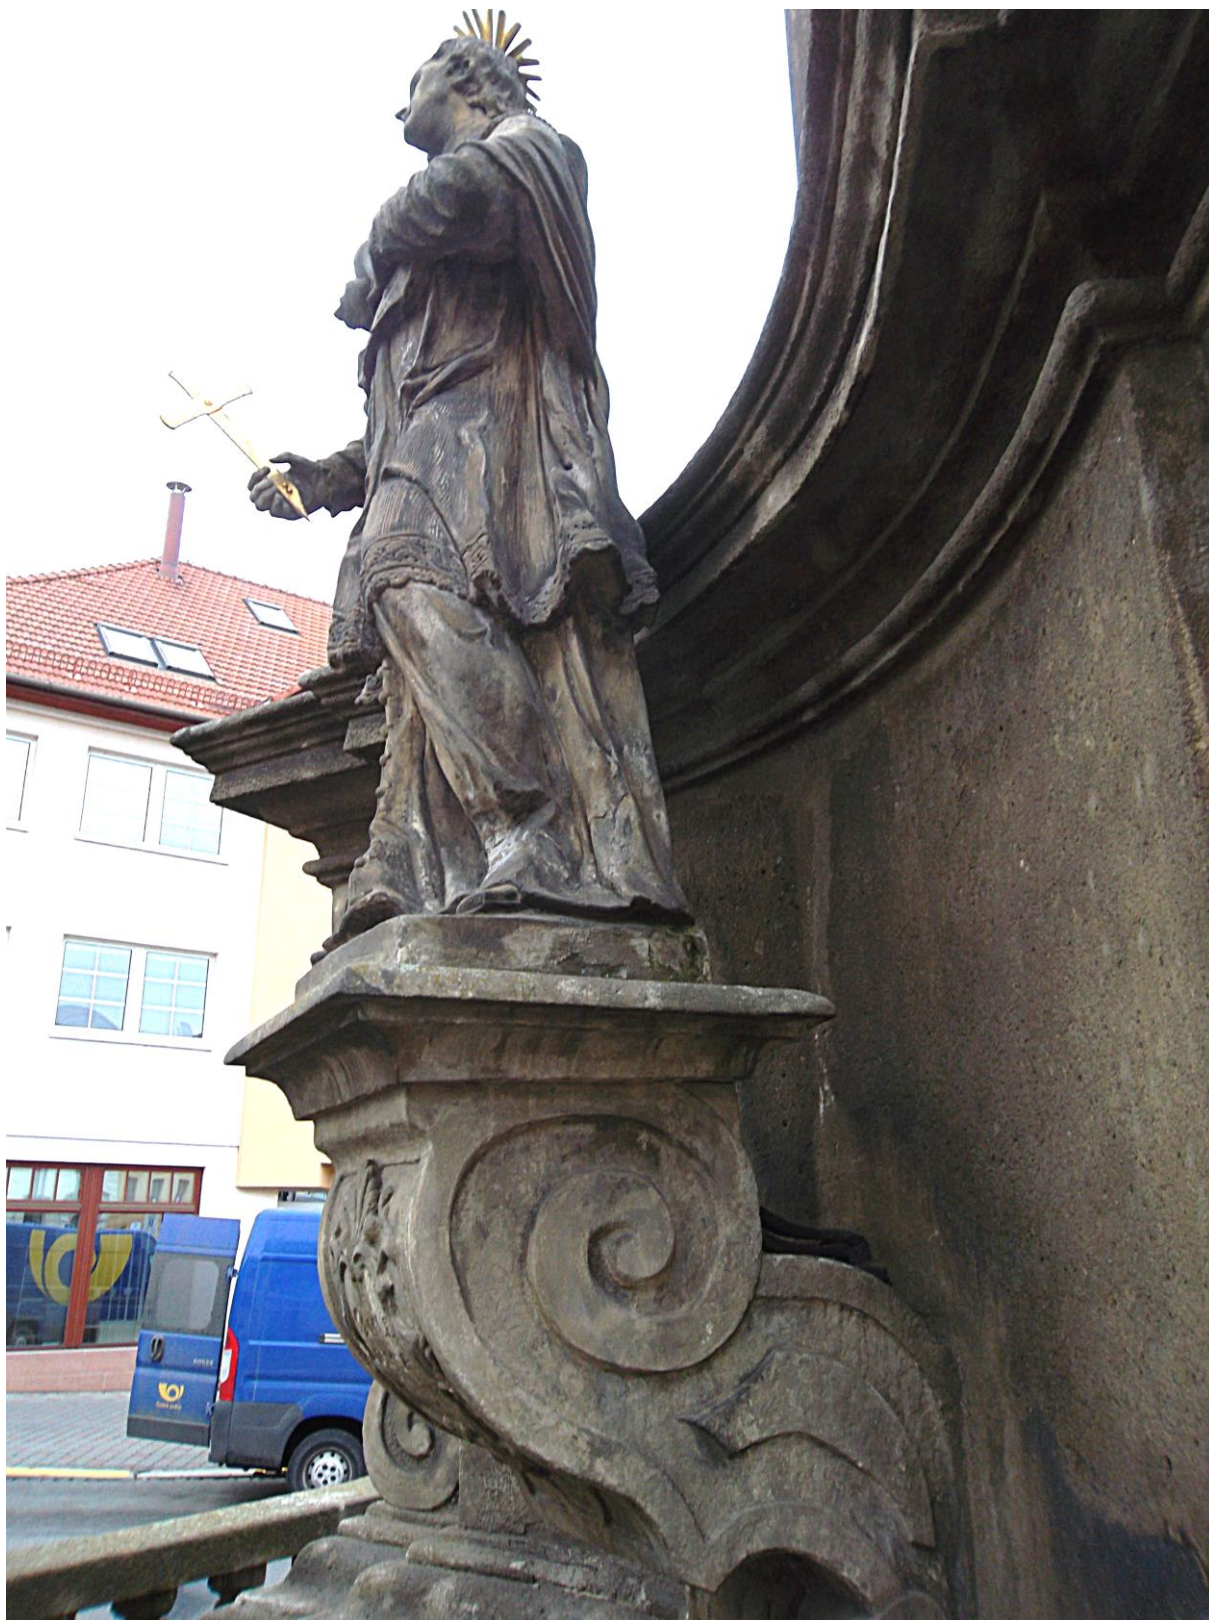
Kroměříž, sloup Nejsvětější Trojice, 2018

Socha sv. Karla Boromejského - pohled z pravé strany na sochu světce a přilehlou architekturu. Stav před restaurováním.

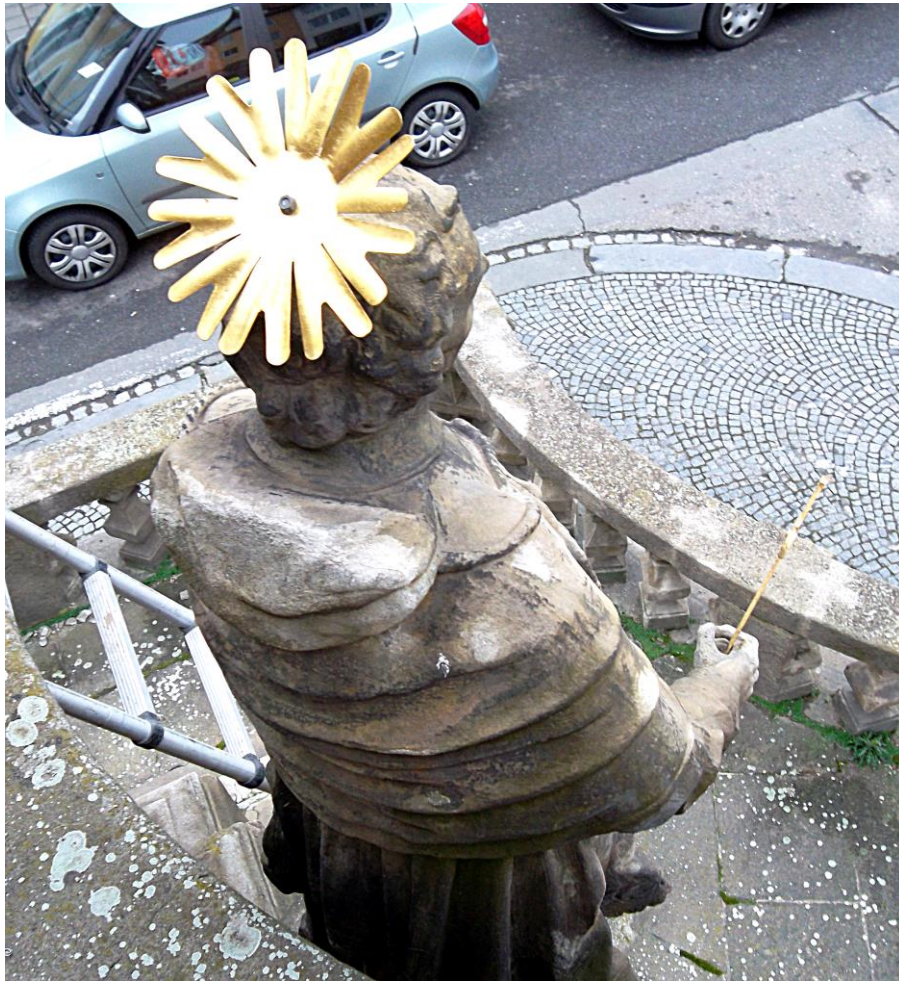
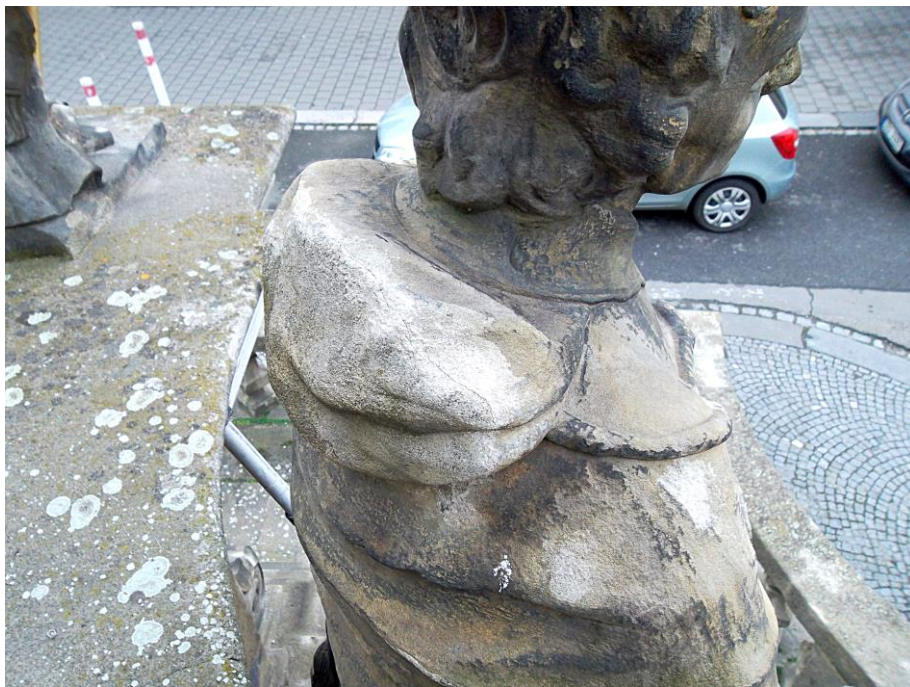
Kroměříž, sloup Nejsvětější Trojice, 2018

Socha sv. Karla Boromejského - horní část sochy – pohled ze zadní strany. Rozsáhlé velkoplošné zvětralé tmely, v límci se objevilo několik prasklin. Stav před restaurováním.

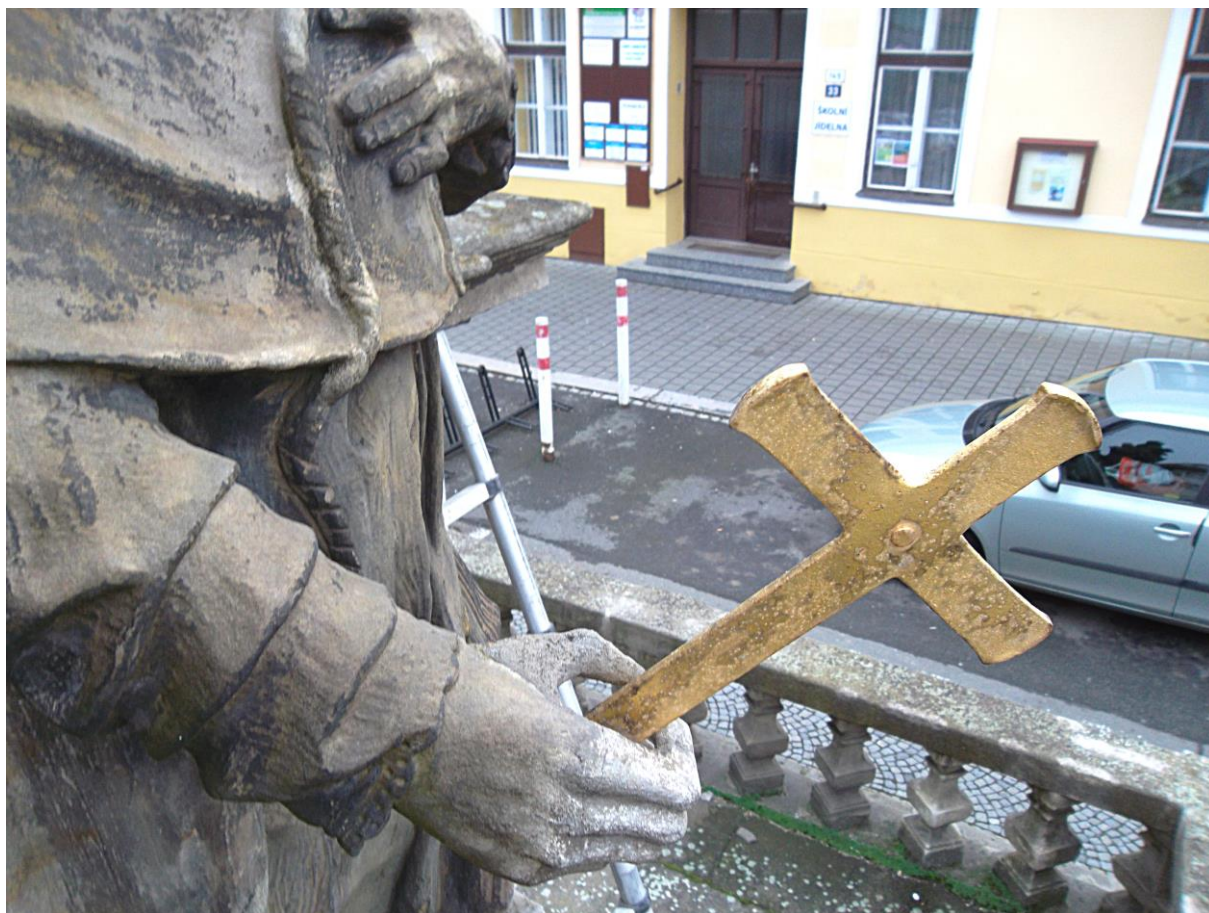
Kroměříž, sloup Nejsvětější Trojice, 2018

Socha sv. Karla Boromejského.

Pohled na pravou ruku s pozlaceným křížem. Prsty byly při minulém restaurování doplněny.

Zlacený kříž je předmětem průzkumu restaurátora kovů.

Stav před zahájením restaurátorských prací.

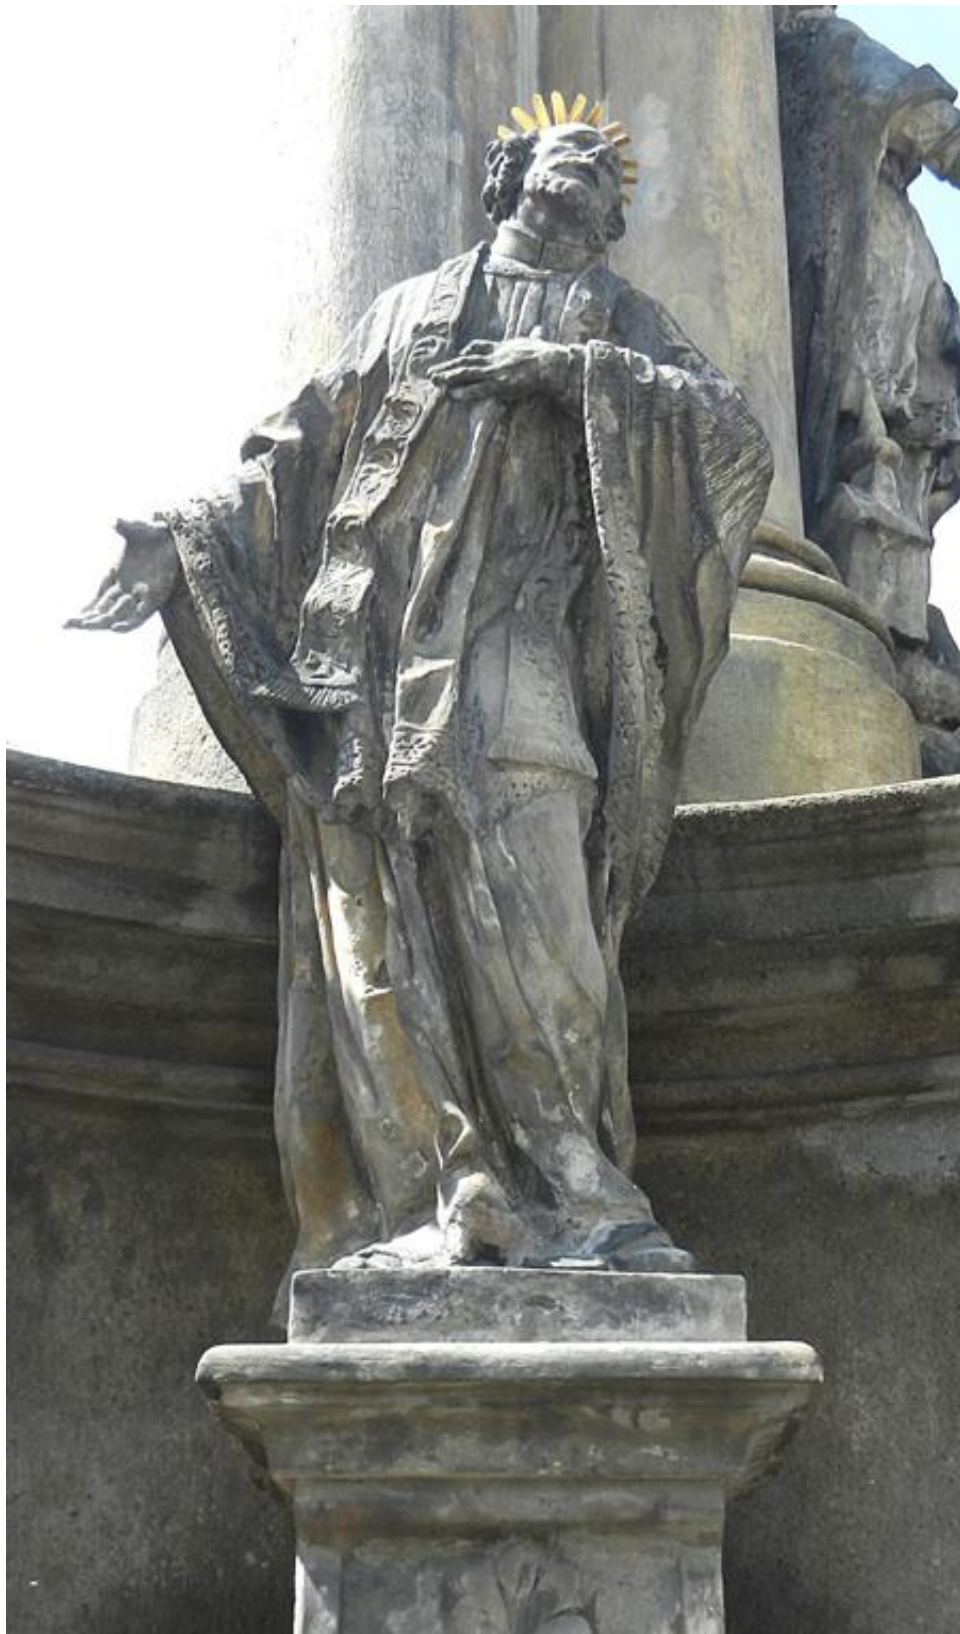
Kroměříž, sloup Nejsvětější Trojice, 2018
Socha sv. Františka Xaverského - stav před zahájením restaurování.

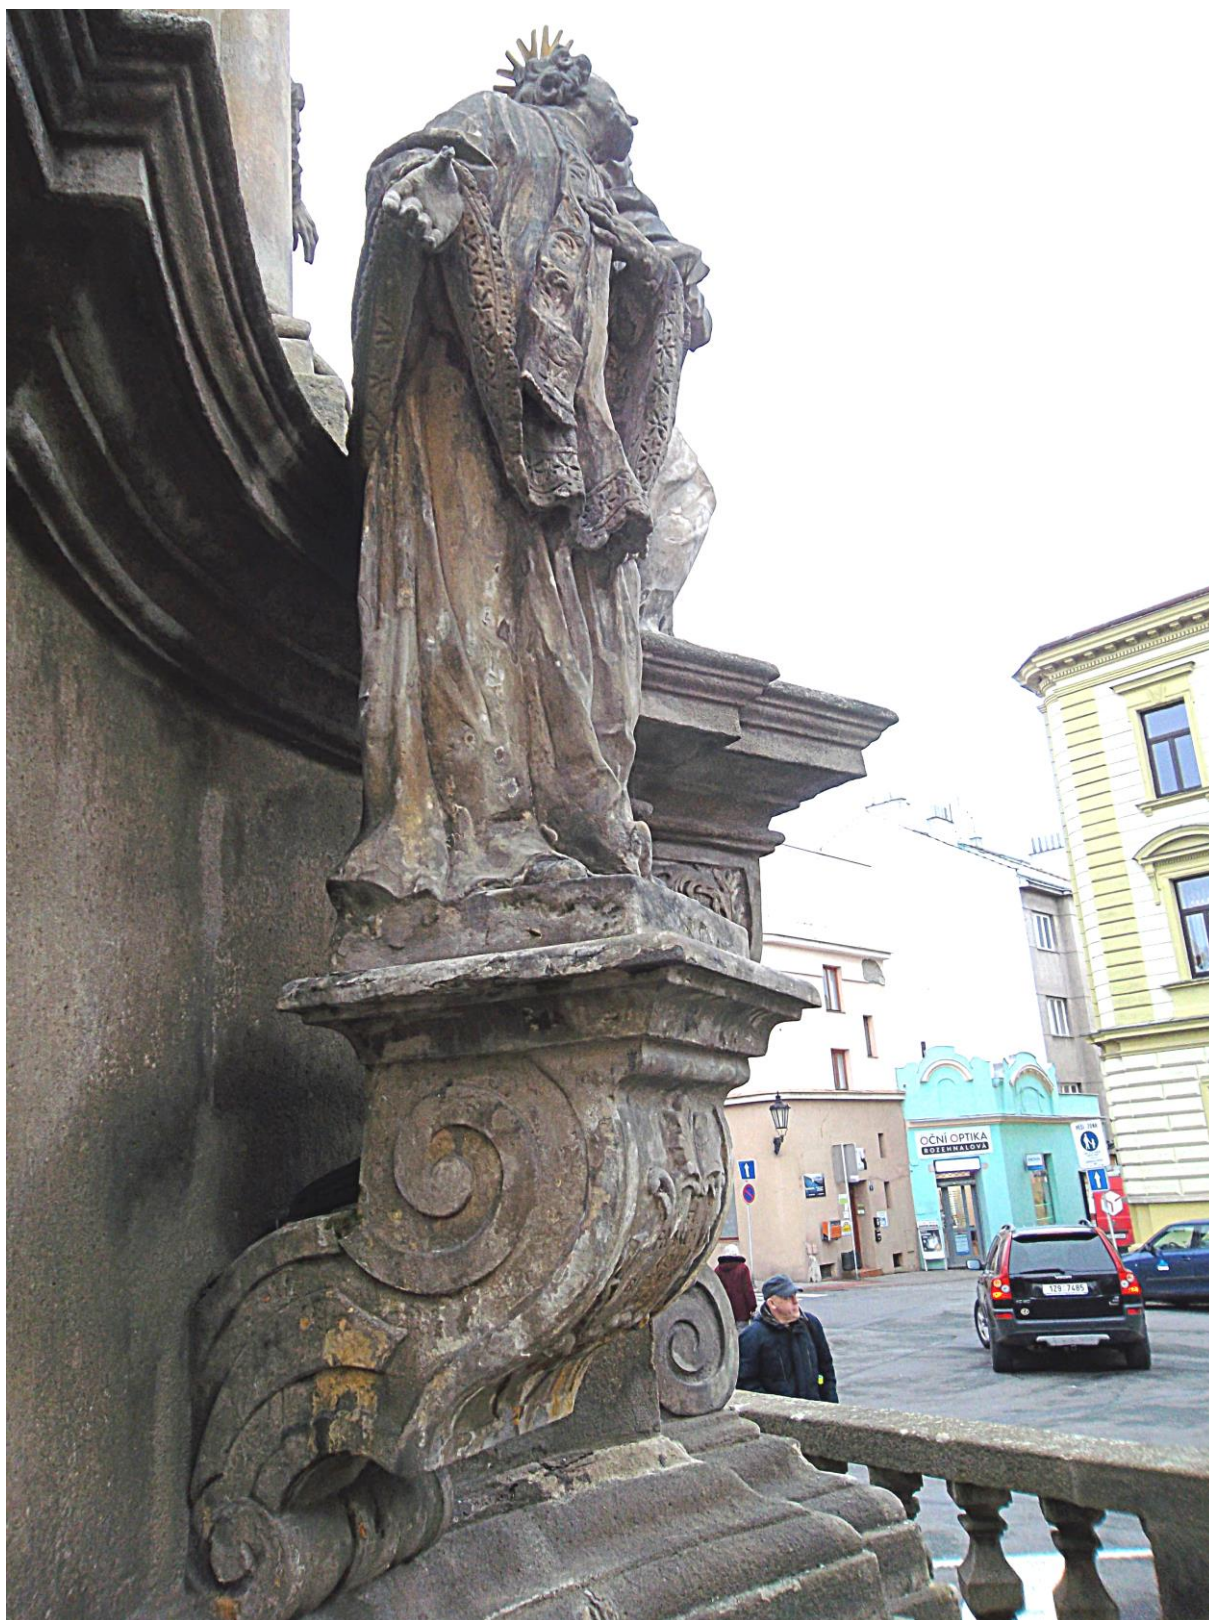
Kroměříž, sloup Nejsvětější Trojice, 2018

Socha sv. Františka Xaverského - pohled z levé strany na sochu světce a přilehlou architekturu. Četné degradované tmely, chybějící profily na konzole, plintus a horní profil římsy konzoly, vyspravené v minulosti tmelením. Stav před restaurováním.
