ZODP. PROJ.	VYPRACOVAL	KONTROLOVAL	Ing. ŘIHÁK Vojtěch - ComTech Projektová a inž. činnost, dopravní stavby 767 01 Kroměříž, Třesoňova 3344/8A IČ 68048998, DIČ CZ7107224399	
Ing. ŘIHÁK	Ing. ŘIHÁK			
KRAJ: Zlínský		Město: Kroměříž	FORMÁT	
INVESTOR: Město Kroměříž, Velké nám.115 , 767 01 Kroměříž			DATUM	08/2017
REKONSTRUKCE KOMUNIKACE A CHODNÍKŮ V UL. VODNÍ, FARNÍ A DOBROVSKÉHO V KROMĚŘÍŽI E. DOKLADOVÁ ČÁST			ÚČEL	DPS
			ČÍS. ZAKÁZKY	3516
			ČÍS. SOUPRAVY	
DIAGNOSTIKA VOZOVKY			MĚŘÍTKO	ČÍSLO VÝKRESU E2

Diagnostika vozovky město Kroměříž ulice Vodní, Farní a Dobrovského

Úvodní list

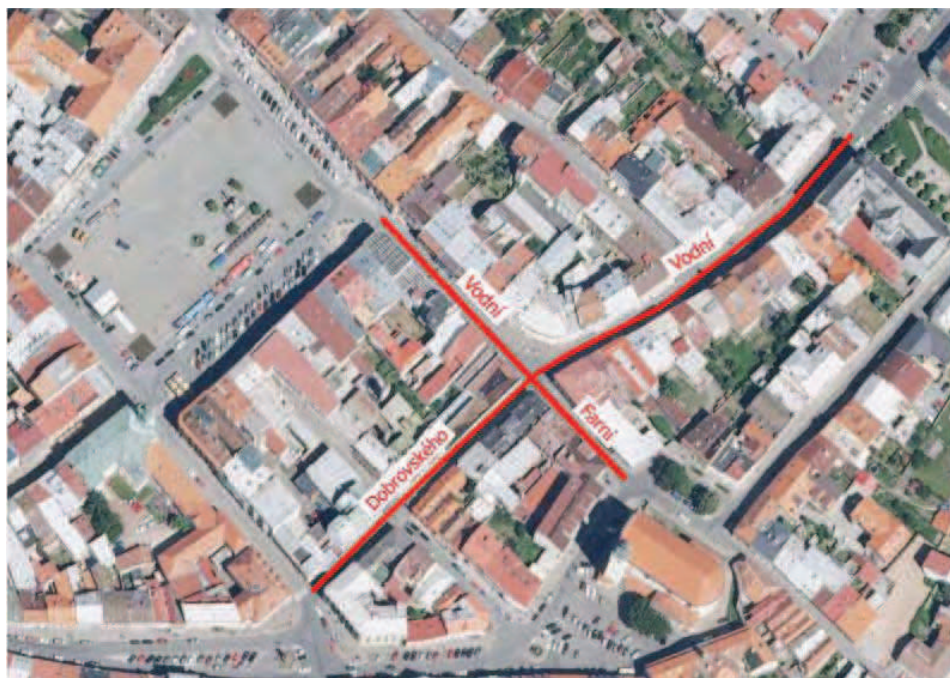
Předmětem diagnostiky je vozovka komunikací ve městě Kroměříž, jmenovitě ulic Vodní, Farní a Dobrovského – viz obr.

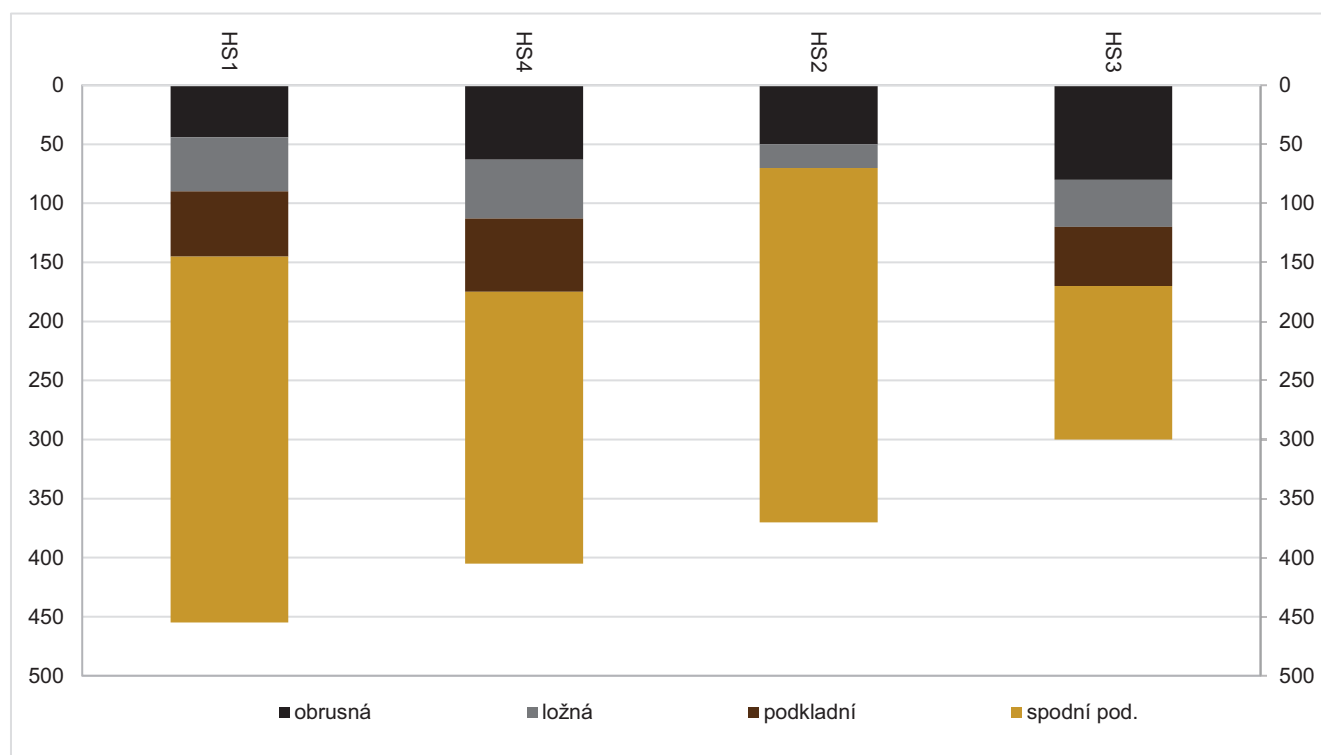
Jádrové vývrty a sondy

Akce	Číslo vývrty	Popis	Konstrukční vrstvy – typ, tloušťka [mm]				Celkem [mm]
			obrusná	ložná	podkladní	spodní pod.	
Kroměříž	HS1	Vodní	AB 44	AB 46	AB 55	SD 310	455
	HS4	Vodní	AB 63	AB 50	AB 62	SD 230	405
	HS2	Farní	AB 50	AB 20	AB 0	SD 300	370
	HS3	Dobrovského	DL 80	ložná 40	CB 50	SD 130	300
