**ZPRÁVA O PROVEDENÍ
STAVEBNĚ TECHNICKÉHO PRŮZKUMU
OBJEKTU Č.505/1 NA HAVLÍČKOVĚ ULICI V KROMĚŘÍŽI**

Brno, květen 2019

Zhotovitel : Průzkumy staveb, s.r.o.
Lísky 1000/44
624 00 BRNO

Objednatel : knesl kynčl architekti s.r.o.
Šumavská 416/15
602 00 Brno

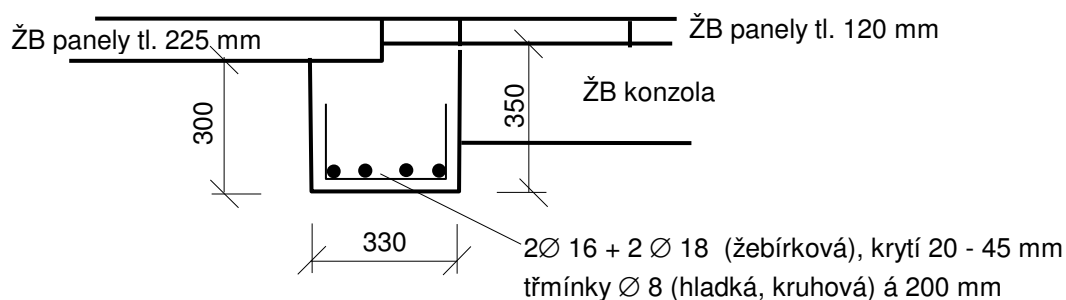
A5 ŽB překlad nad 4.NP

Na vybraných místech ŽB monolitických stropů byl zjišťován tvar vodorovných nosných ŽB prvků (nadokenních překladů a balkonových konzol), druh a množství použité výztuže magnetickým hledačem Profometr a následným osekáním krycí vrstvy betonu, foto č.14 - 23. Umístění sond viz výkresová dokumentace.

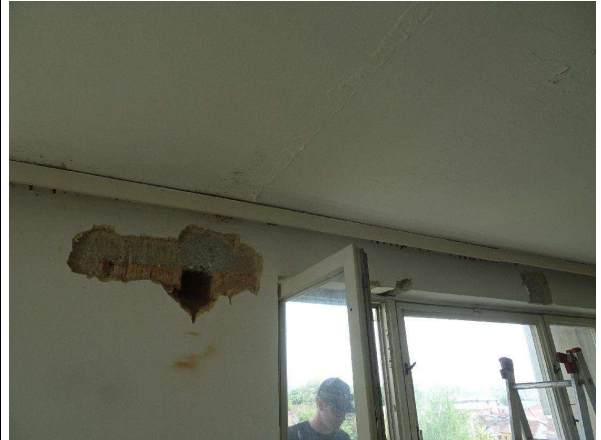
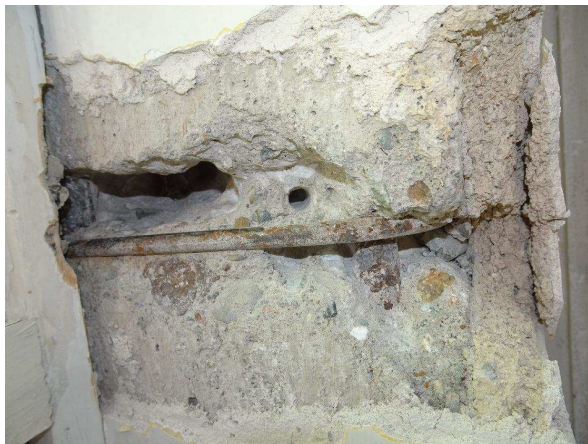
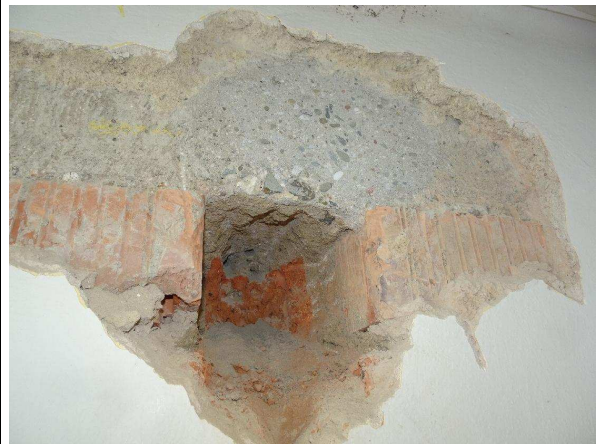
A6 ŽB překlad nad 5.NP, foto č.20-22
