Restaurátorský záměr

Morový mariánský sloup

II. etapa

Velké náměstí, Kroměříž

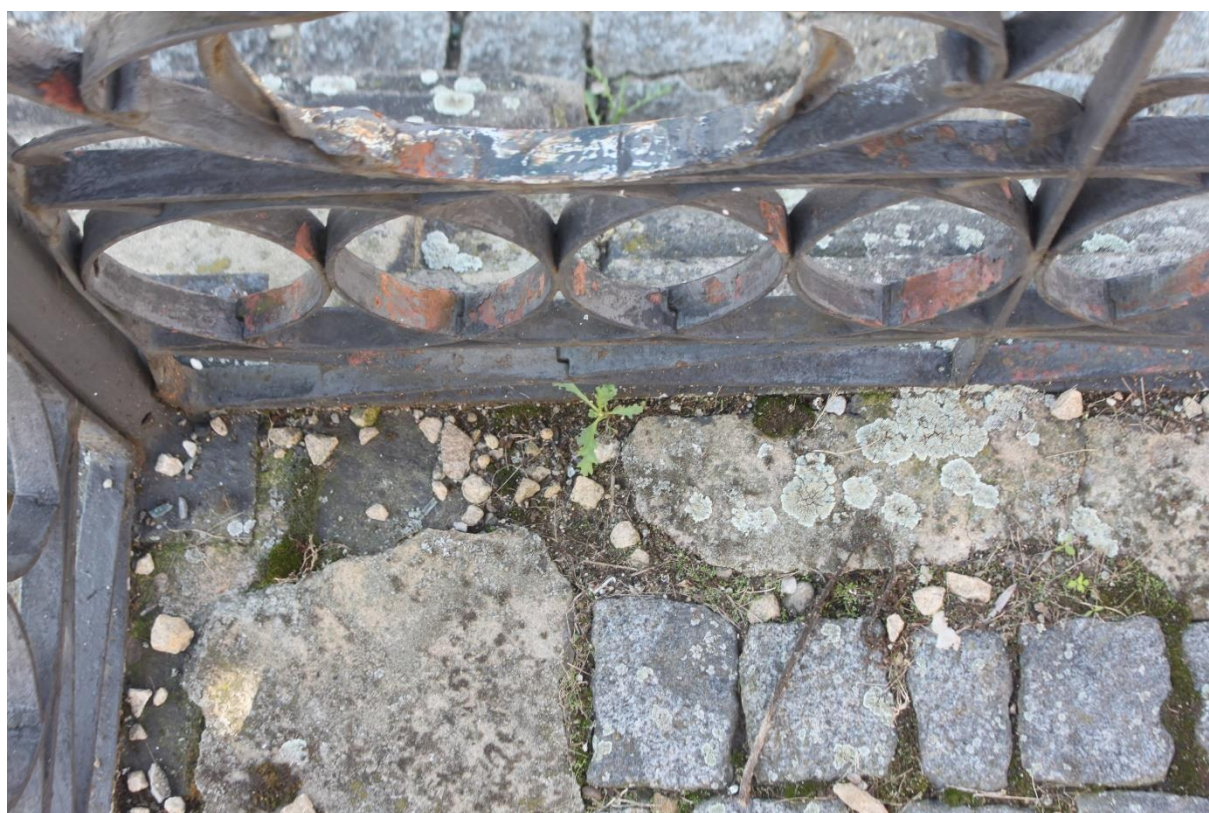
Oplocení – pohled zvenku a zevnitř
