**Restaurátorský průzkum a návrh na restaurování
nepůvodní dvoukřídlé kovové branky u sloupu Nejsvětější Trojice
Riegrovo náměstí, Kroměříž**

I. Lokalizace památky:

1. Okres: Kroměříž
2. Obec: Kroměříž
3. Adresa: Riegrovo náměstí
4. Název objektu, jehož součástí je rest. dílo: sloup Nejsvětější Trojice
5. rejstříkové č. památky: 39566 / 7-6009
6. Název restaurované památky: nepůvodní kovaná dvoukřídlá branka zasazená v kuželkové balustrádě vymezující plochu nepravidelného šestiúhelníku kolem sloupu Nejsvětější Trojice

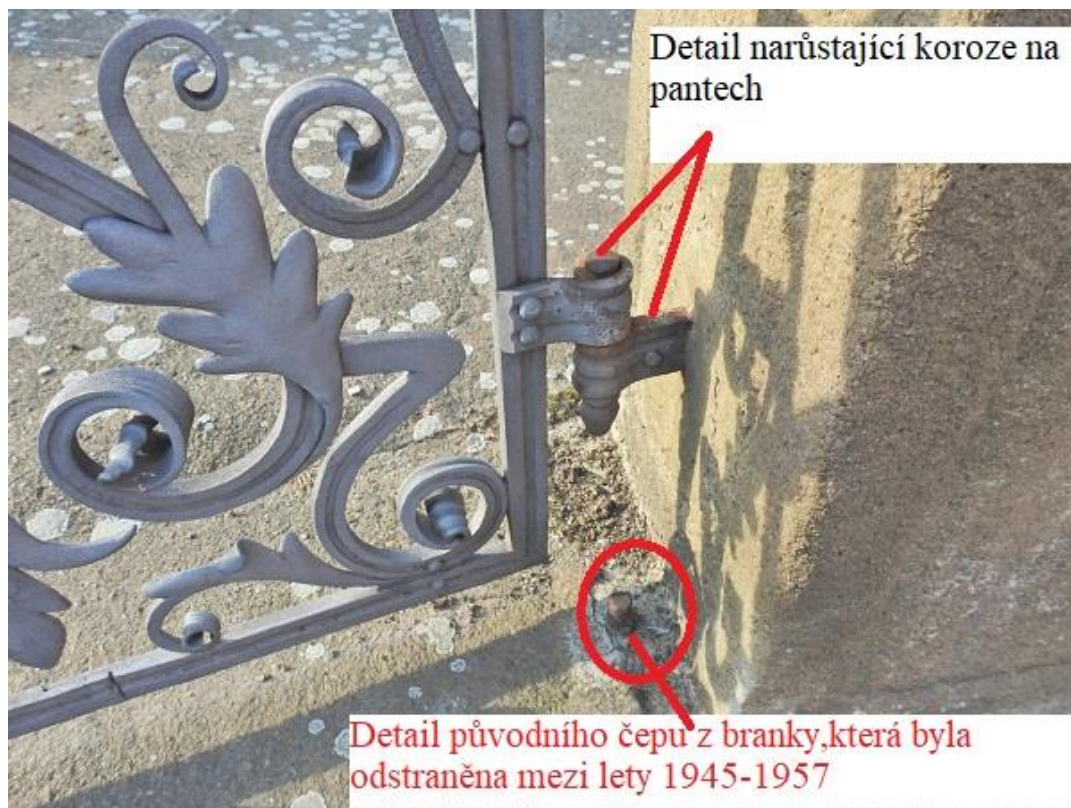
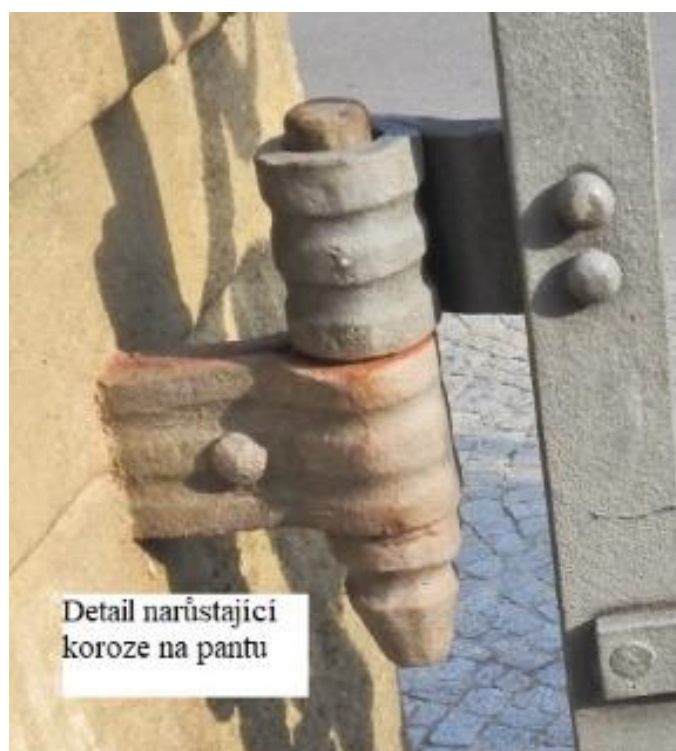
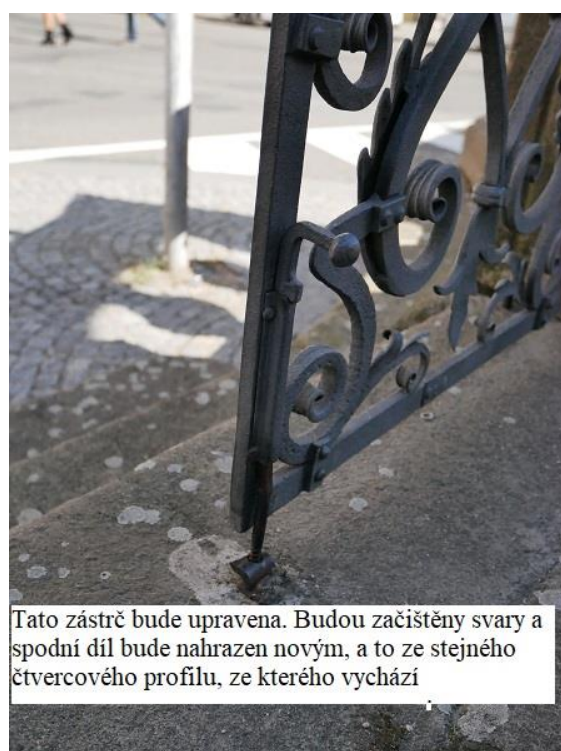
V minulosti byla branka pravděpodobně uzavírána kovanou sponou v horní třetině křídel branky; nyní tato spona spojující obě křídla chybí. Spona byla nahrazena stávajícím krabicovým zámkem, nevhodně přivařeným na rám křídla branky.

Křídla se zajistí zástrčí do železného oka v kamenné dlažbě. Originální zástrč chybí, nynější zástrč není původní, byla doplněna dodatečně. Celý střed branky překrývá z přední strany klapačka doplněná kovaným madlem. Mřížová křídla branky jsou ukotvena k sloupkům balustrády pomocí dvojice pantů na každé straně: oko tvořené kovaným pásem dosedá na spodní čep. Čepy jsou opotřebovány, díky čemuž se mříž rozestoupila ve spodní části a způsobila horší funkčnost uzavíracího mechanismu.

Místy jsou patrné korozivní produkty (především na pantech).

Mříž branky jako celek je čistě provedená umělecko-kovářská práce. V minulosti bohužel došlo k mírnému znehodnocení mříže, a to provedenými svary na listech, které jsou přivařeny k rámu mříže a aplikací krabicového zámku.

- Provedení celkové revize konstrukčních spojů, závěsů a jejich oprava včetně případných trhlin v kovu atd.
- Retušování nevhodných svarů.
- Nepůvodní krabicový zámek bude odstraněn a nahrazen nově vyrobeným krabicovým zámkem, jehož tvar bude respektovat řemeslné a výtvarné zpracování mříže. Bude vytvořen dílenský výkres v měřítku 1:1 a bude před započítím výroby odsouhlasen pracovníky NPÚ a investorem.

- Povrchová úprava bude provedena následujícím postupem:
Na povrch budou aplikovány dva nátěry. První, základní bude proveden olejovou barvou ve dvou vrstvách. Vrchní nátěr bude proveden olejovo-syntetickou barvou v odstínu šedočerném sametovém s příměsí jemného zrna grafitu.
