# RESTAURÁTORSKÝ PRŮZKUM A ZÁMĚR

## BUDOVA „KINA NADSKLEPÍ“ NA MILÍČOVĚ NÁMĚSTÍ Č. 9/488 V KROMĚŘÍŽI (RESTAURÁTORSKÝ PRŮZKUM ZÁMĚR OBNOVY KOVÁŘSKÝCH PRVKŮ EXTERIÉRU BUDOVY)

**PhDr. Karel ŽUREK – ateliér pro průzkumy, rekonstrukce a restaurování památek s. r. o.**

2021

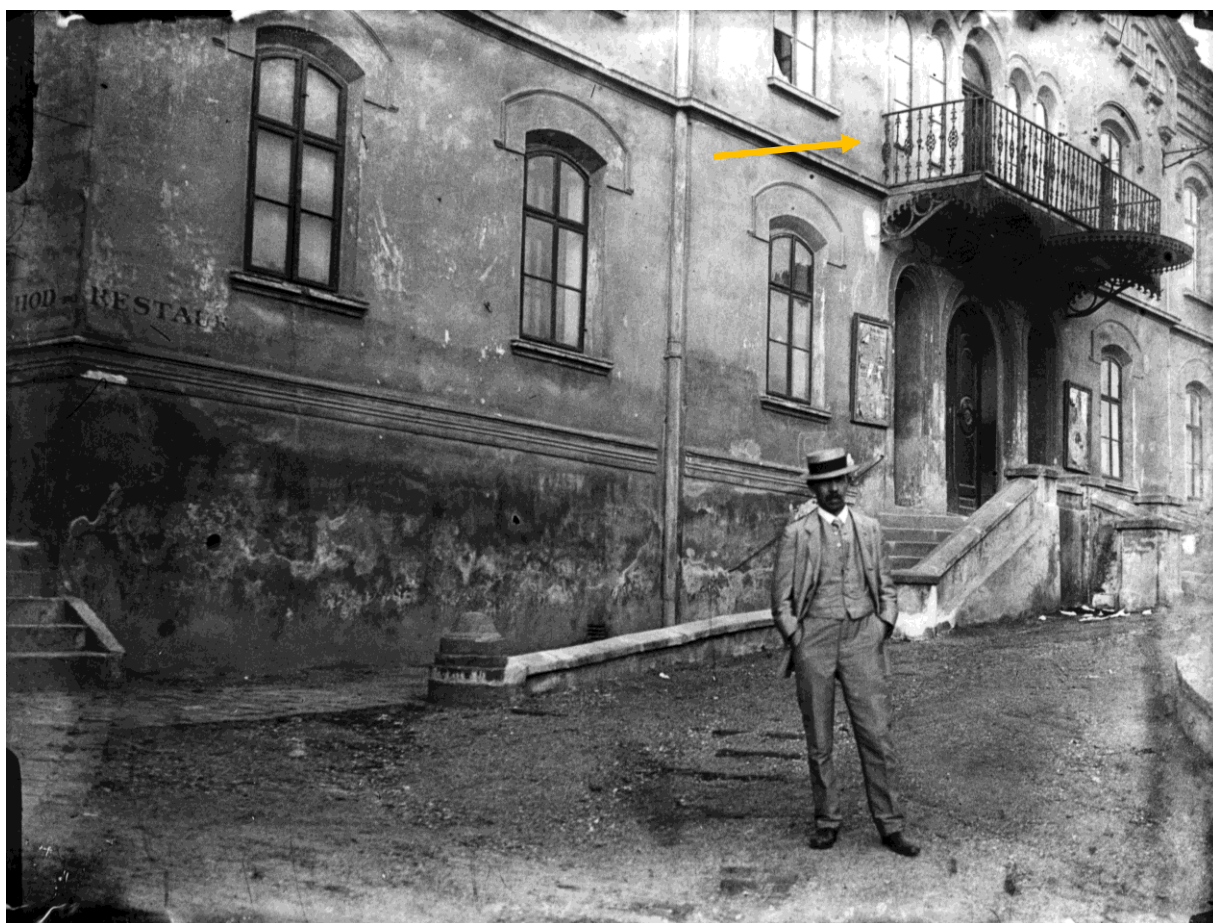
1915 dnes neexistující dobová podoba průčelí se vstupem do objektu s kovovým zábradlím v patře (žlutá šípka)

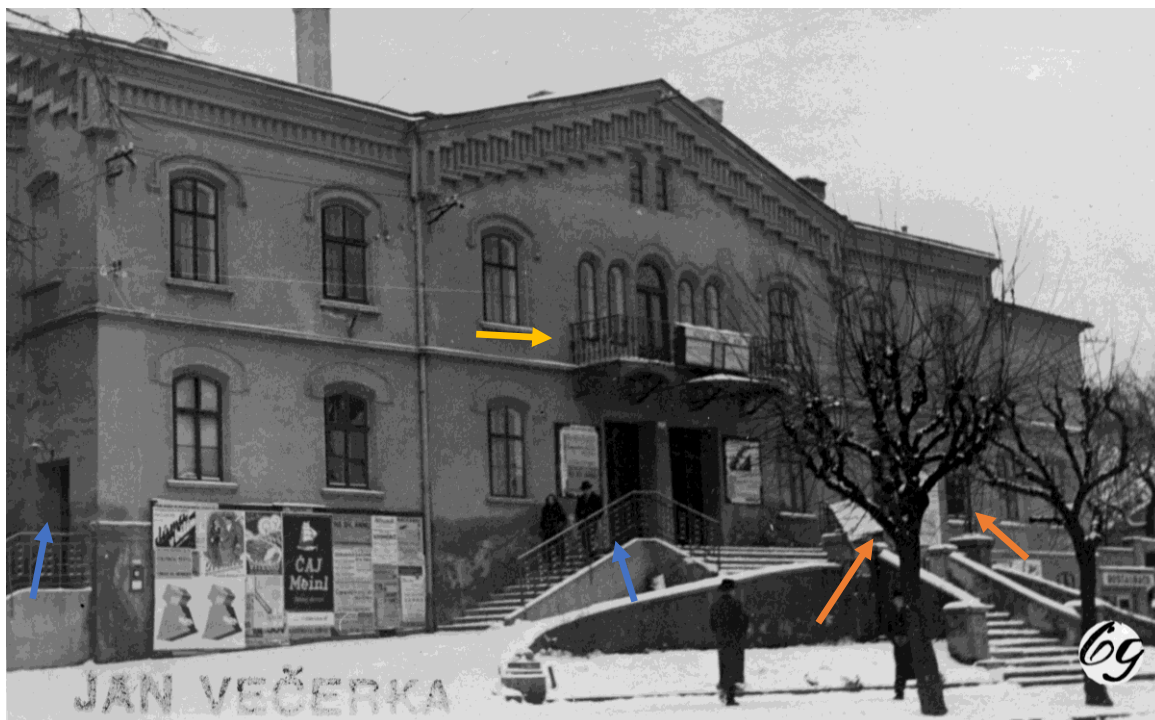
1935 dobová podoba průčelí se vstupem do objektu s kovovým balkonem v patře (žlutá šipka) a kovovým zábradlím v přízemí (modrá šipka), lampy na dvou pilířích (oranžová šipka)

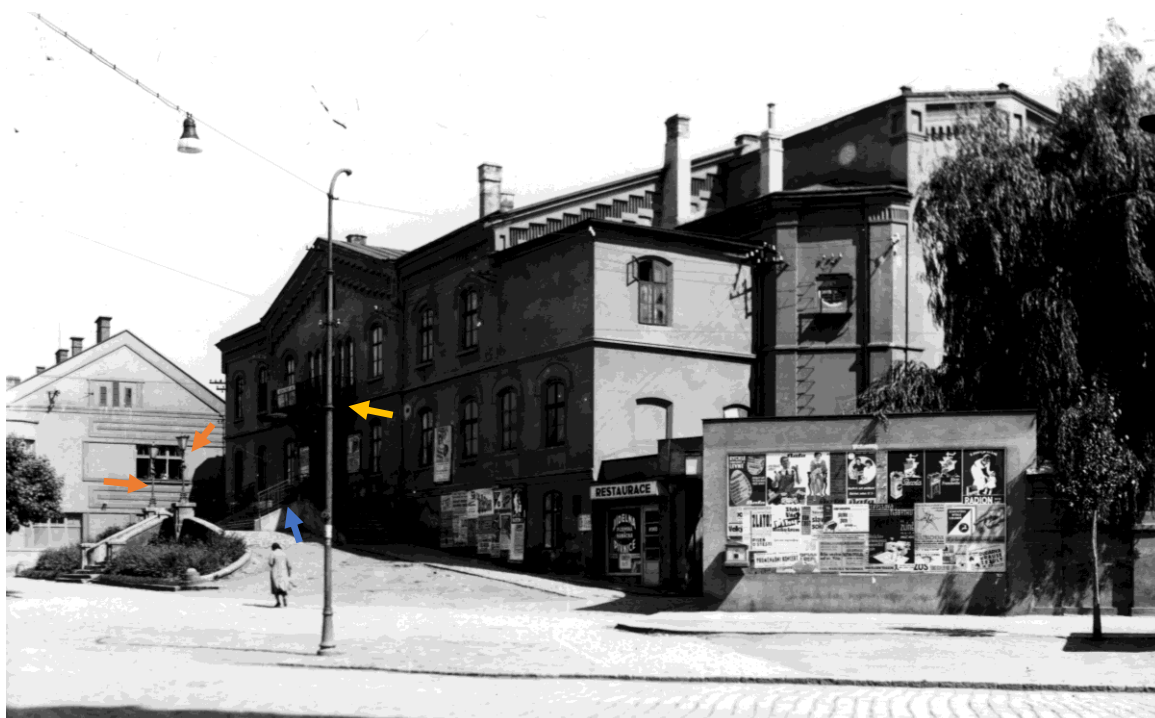
1935 dobová podoba průčelí se vstupem do objektu s kovovým balkonem v patře (žlutá šipka) a kovovým zábradlím v přízemí (modrá šipka) a dvěma lampami (sloupky-oranžová šipka)

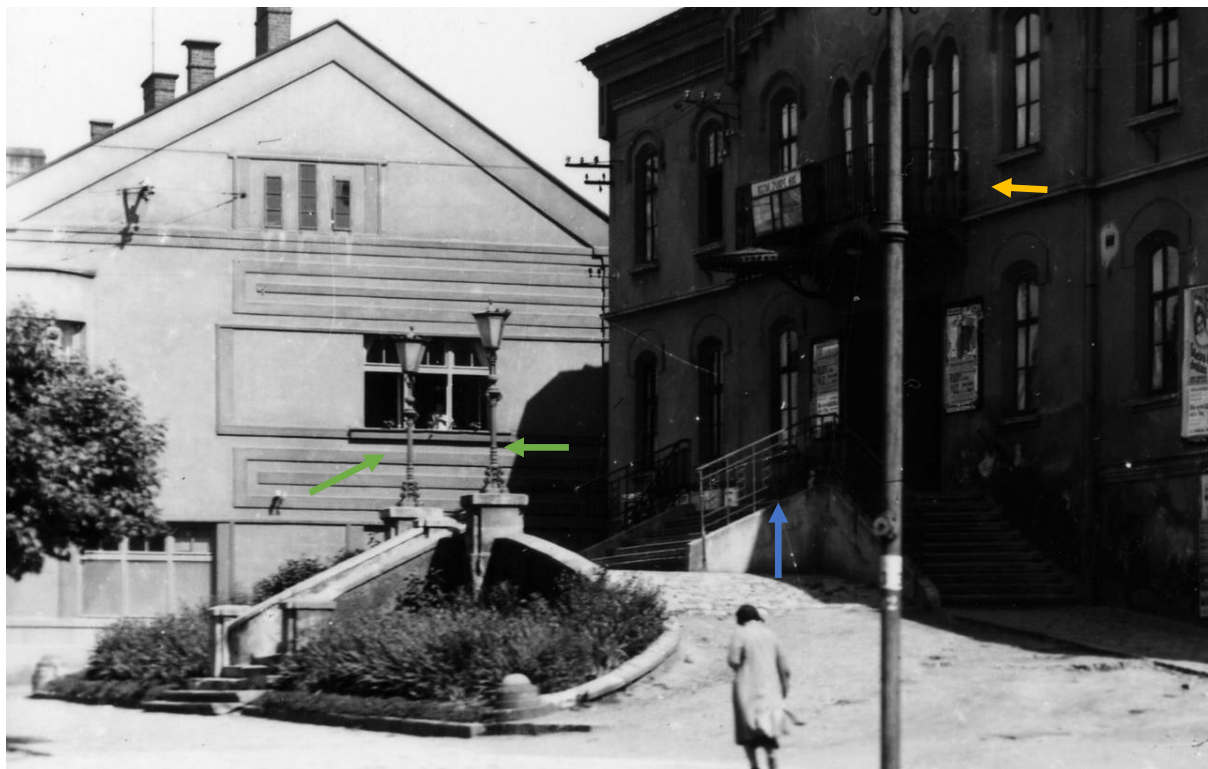
1935 detail – viz výše původní balkón nad vstupem (žlutá šipka), kovové zábradlí (modrá šipka). Na fotografii rovněž dobová svítidla (zelená šipka)

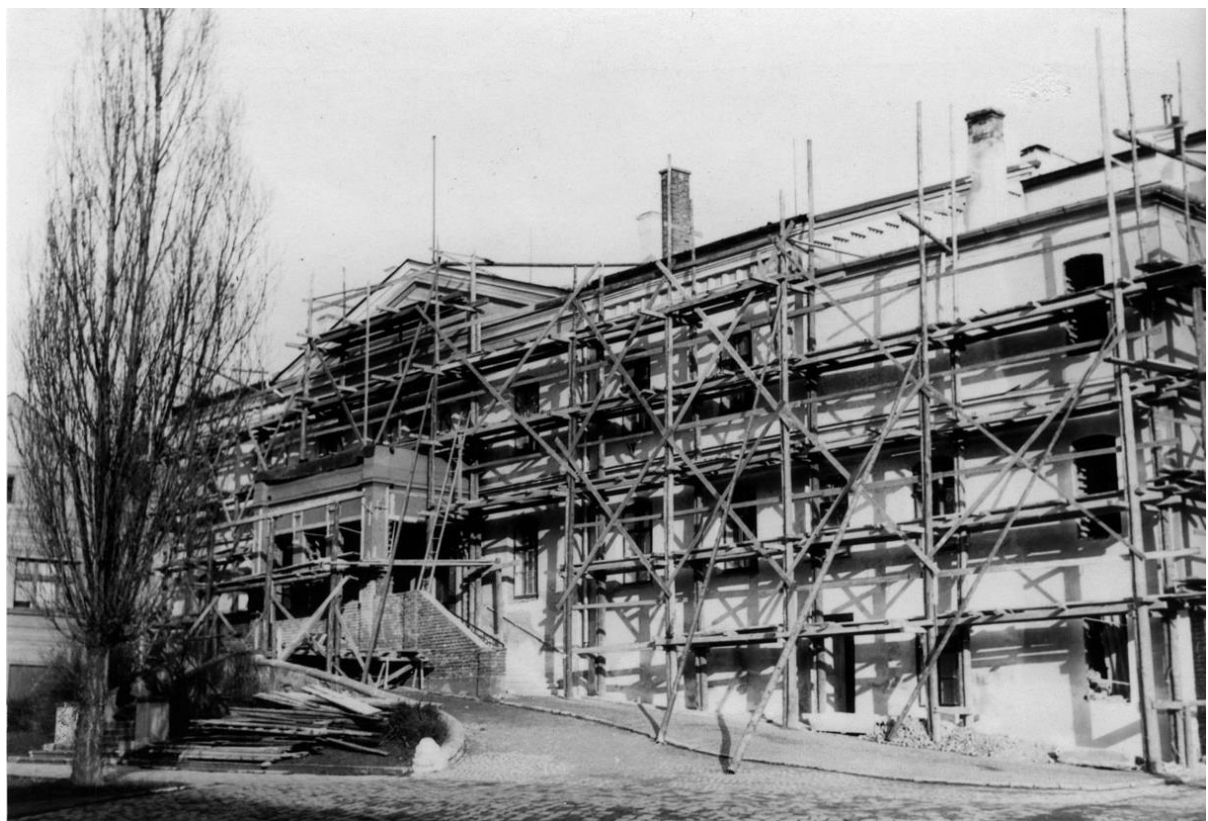
1954 pohled na přestavbu vstupu schodiště

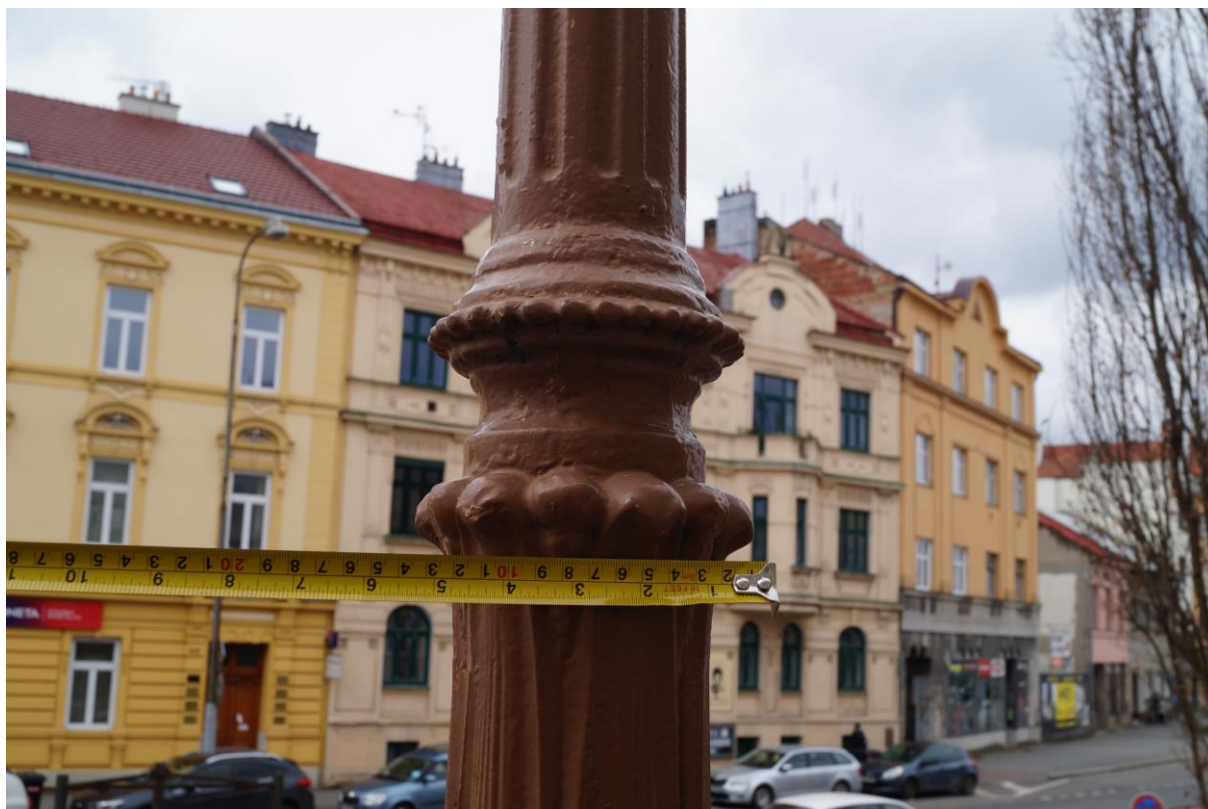
Celkový pohled na měření sloupu (střední část) s profilací rozvinuté rozety

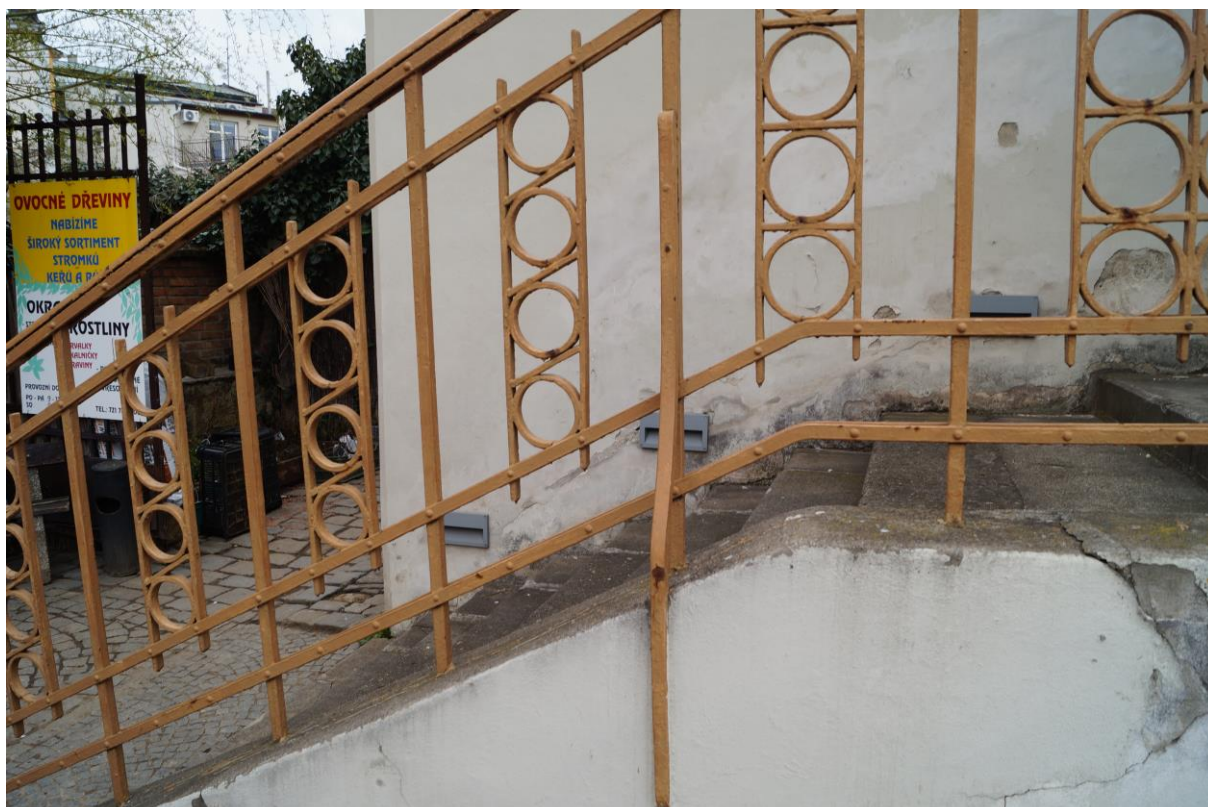
**Celkový pohled na první rameno schodištního vstupu do objektu s konzolovou lampou**

- důkladnou revizi osazení
- deponaci zábradlí do restaurátorského ateliéru
- provedení opálení starých nánosů barev po provedení sond a dohodě o dalším postupu prací se zástupci památkové péče a autorského dozoru
- provedení opískování všech kovových částí
- nezbytné je doplnění mechanických poškození
- citlivé barevné sjednocení nátěrem (sytě zelená, po dohodě se zástupci NPÚ)
