RESTAURÁTORSKÝ PRŮZKUM A ZÁMĚR

**Kamenný vstupní portál budovy bývalé kanovnické rezidence č.p.31/2
Jánská ulice, Kroměříž**

MgA. Tomáš Martinák
©2022

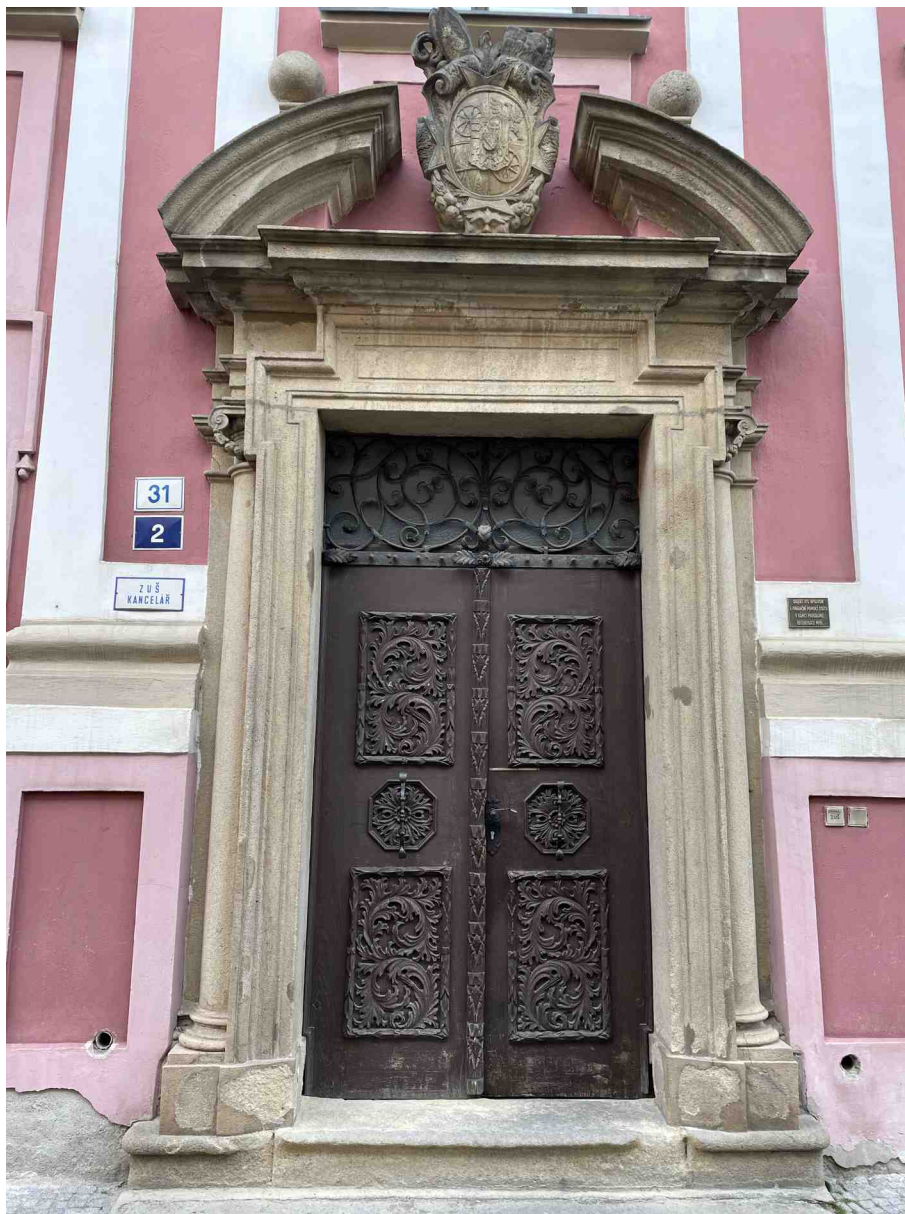
Portál kanovnické rezidence v Jánské ulici č.p.31/2, Kroměříž – celkový pohled

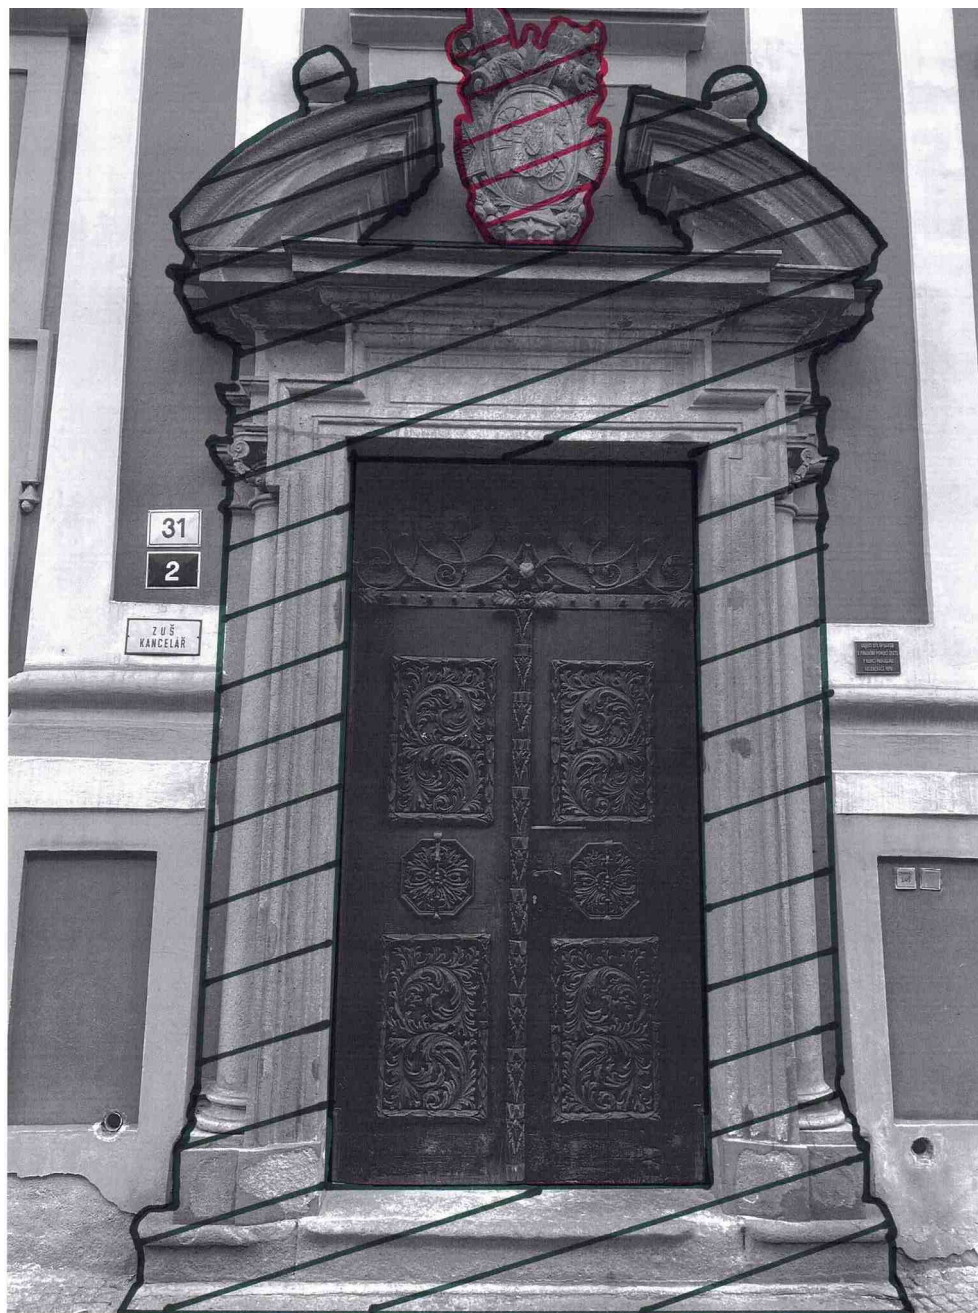
Grafická dokumentace - vyznačení materiálové skladby portálu
! vyznačení dožilých tmelů, korodovaných
povrchů a mechanických defektů

Materiálová skladba portálu:
Červené šrafování - hořický pískovec (kopie)
Zelené šrafování - chřibský pískovec
