## **Restaurátorský průzkum a záměr na obnovu klempířských, pasířských a kovářských prvků 6. NP radniční věže v Kroměříži**

**Zadavatel:** Město Kroměříž, Velké nám. 115/1, 767 01 Kroměříž

**Zhotovitel:** Ing. Jiří Kmošek, Kmošek & Kmošek, s.r.o., Na Lánech 15, 570 01 Litomyšl

**Datum:** 6. 1. 2025

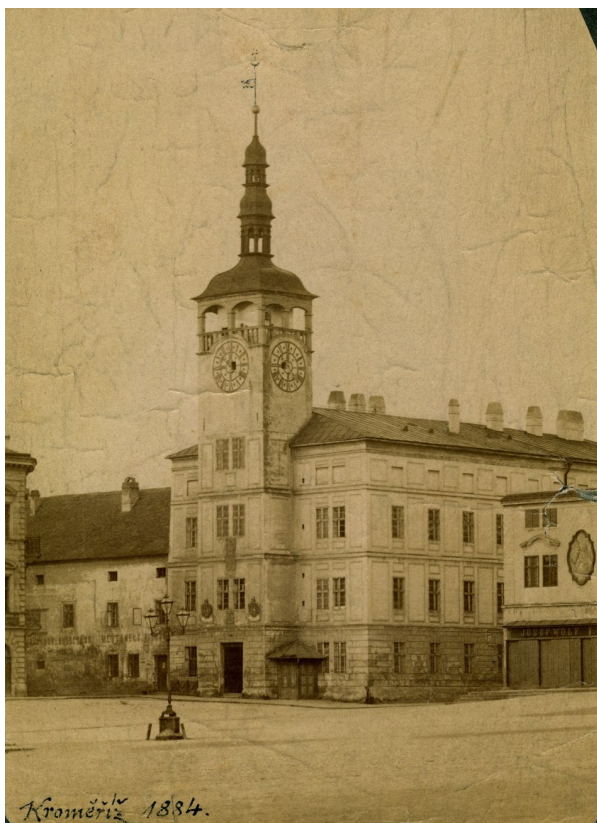
**Obrázek 1** Kroměříž, radnice, 1884, foto Wilhelm Sonntag (uloženo v Muzeu Kroměřížska, F 1561).

Horní lucerna je zakončena kovanou špicí s měděnou a zlacenou makovicí, prolamovanou korouhví a měděnou hvězdicí osazenou na vrcholu špice. Tvar špice zachycený na fotografii z roku 1884 (Obrázek 1) byl pravděpodobně mírně odlišný, přičemž stav z 30. let 20. století již odpovídá aktuálnímu zchovalému tvaru. Na fotografii z roku 1884 je parné zakončení vrcholové části špice hvězdicí a blíže neurčeným tělesem podobajícím se makovici.

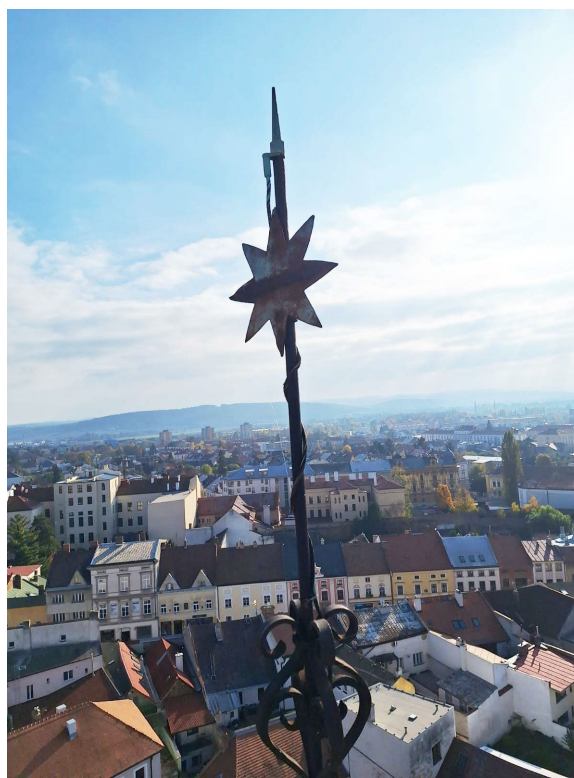
Kované prvky špice kompletně postrádají jakoukoliv povrchovou úpravu a dochází k jejich nerovnoměrné korozi a kontaminaci měděných prvků korozními produkty železa (Obrázek 13 – 15). Z mechanického hlediska se zdají být kované prvky v pořádku. Mechanickou funkčnost prolamované korouhve nebylo možné ověřit, stejně jako přítomnost pozůstatků původní povrchové úpravy. Jako problematický bod je nutné označit styk kovaných prvků s měděným opláštěním, kde lze předpokládat vznik galvanického článku, vedoucího k intenzivnějšímu koroznímu poškození železných prvků (Obrázek 18). Měděná tepaná makovice vykazuje drobné mechanické defekty spojené s průstřely a proražením otvoru pro vedení hromosvodu. Na povrchu makovice je patrná víceméně souvislá vrstva zlacení v ohni (Obrázek 17). Měděná tepaná hvězdice na vrcholu špice je pokryta nerovnoměrnou vrstvou korozních produktů železa. Na jejím povrchu je možné předpokládat vrstvu původního zlacení v ohni, která nebyla vizuálním průzkumem rozpoznána.

**Obrázek 16** Detail horní části kované špice s měděnou hvězdí.

8. Očištění korozních produktů z železných prvků tryskáním jemným abrazivem a aplikaci reverzibilní antikorozní povrchové úpravy epoxiesterovou barvou plněnou práškovým zinkem a finálního barevného polyuretanového emailu dle výsledku stratigrafického průzkumu.

9. V případě potřeby doporučujeme doplnit chybějící nebo silně poškozené kované prvky přesnými tvarovými kopiemi dle zachovalých předloh.
10. Kovanou prolamovanou korouhev je nutné mechanicky rozvolnit a dle technických možností zajistit její plynulé otáčení kolem osy.

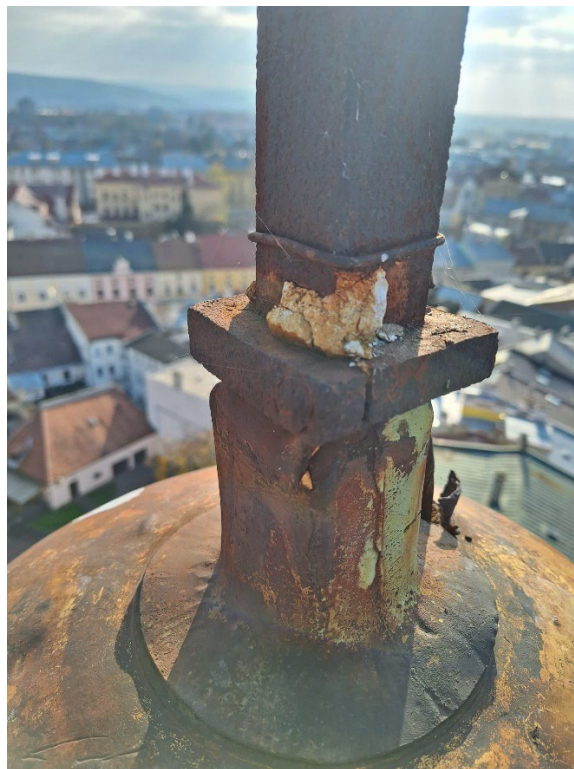
**Obrázek 18** Detail ukotvení kovaného trnu v horní části měděné makovice.
